臺北市職業災害案實錄彙編

第14期

2012.07.01-2012.09.30

臺北市政府勞工局勞動檢查處編印

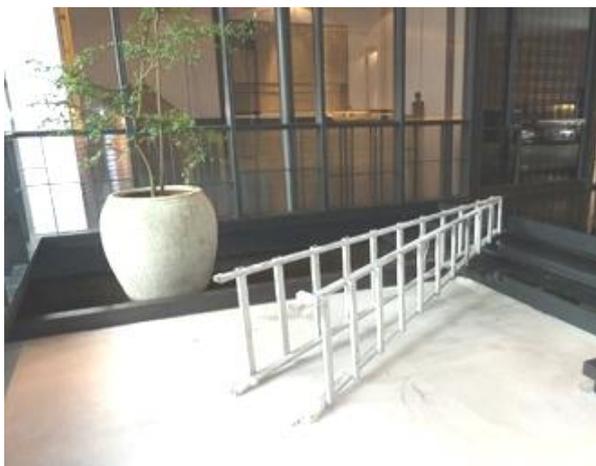
101年7月18日上午8時10分許，葉○○(即築○照明企業社)勞工黃○○於利用3.6公尺合梯進行高度約4.6公尺之燈具換修作業過程中，因作業過程施力導致重心不穩，又黃君未正確配戴安全帽、安全帶等防護設備，以致黃君從合梯高處墜落，造成黃君頭部重創、身體多處挫傷，經現場警衛呼叫119緊急送往馬偕醫院急救，經1週之治療延至7月23日仍傷重不治。

說明：黃君利用合梯於2公尺以上高處作業過程因未使用施工架而發生墜

1. 雇主對於2公尺以上高處作業有墜落之虞者，應設置施工架。
2. 雇主對於2公尺以上高處作業有墜落之虞者，應使勞工正確配戴安全帽、安全帶及其他必要之防護具。
3. 雇主對一般勞工，應依其工作性質施以勞工安全衛生在職教育訓練。

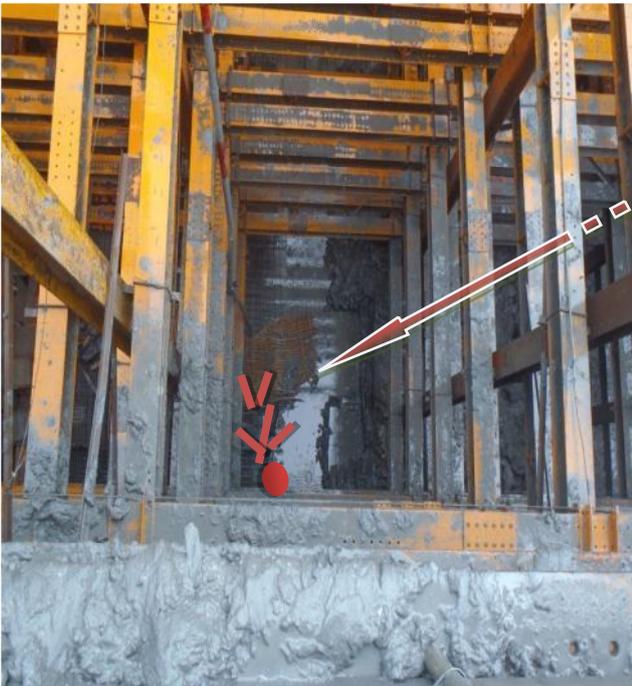
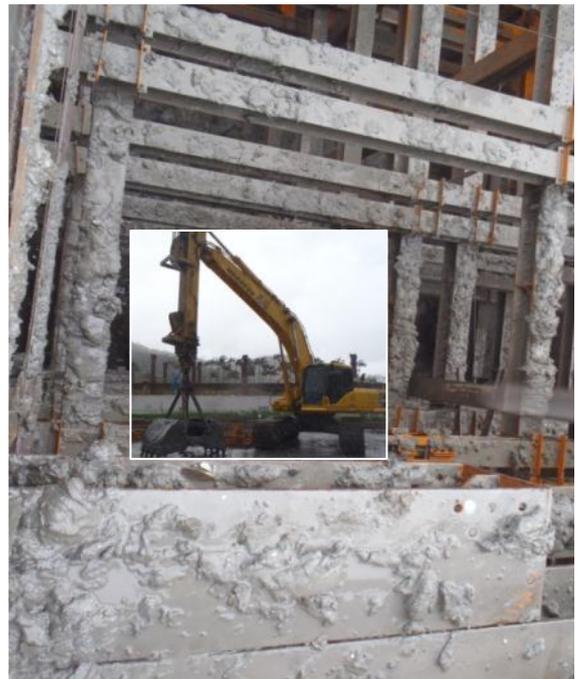
101年8月1日上午8點10分許，互○公司承攬臺北市○○新建工程之勞工張○○於大底進行場地整理作業時，被一旁正在開挖出土落下石塊擊中，經緊急送往新光醫療財團法人新光吳火獅紀念醫院急救，唯仍延至101年8月3日不治死亡。

說明：勞工張○○於大底從事場地整理作業時，被一旁正在開挖出土落下石塊擊中。

雇主對於工作場所有物體飛落之虞者，應設置防止物體飛落之設備，並供給安全帽等防護具，使勞工戴用。

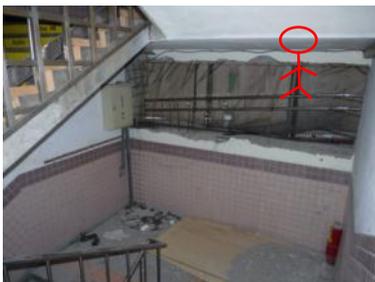
101年7月16日下午2時左右環河南路某裝修工程之承攬人致○公司現場負責人林○○(即罹災者)與所僱勞工黃○○於1樓往地下室樓梯間窗框進行植筋作業，由勞工黃○○將鋼筋插入已鑽好的孔內，再由罹災者用鐵鎚將鋼筋敲入混凝土，過程中，黃○○聽到罹災者大叫有電並以左手握住鋼筋，黃○○嘗試推開罹災者但未成功，隨後趕緊跑去拔除附近電線插頭，回來時發現罹災者已倒臥於窗框，經緊急送往臺北市立聯合醫院和平院區急救，惟仍於101年7月16日下午4時10分不治死亡。

說明：罹災者於樓梯間窗框進行植筋作業。

1. 雇主應依電業法規及勞工安全衛生相關法規之規定施工，所使用電氣器材及電線等，並應符合中華民國國家標準(CNS 3264)規格。
2. 勞工於作業中有接觸絕緣被覆配線或移動電線或電器機具設備之虞，應有防止絕緣破壞或老化等致引起感電危害之設施。
3. 雇主應依其事業規模、特性，訂定勞工安全衛生管理計畫，實工作環境或作業危害之辨識、評估及控制。
4. 原事業單位應於事前對承攬人施以危害告知，並告知有關事業工作環境、危害因素暨本法及有關安全衛生規定應採取之措施。

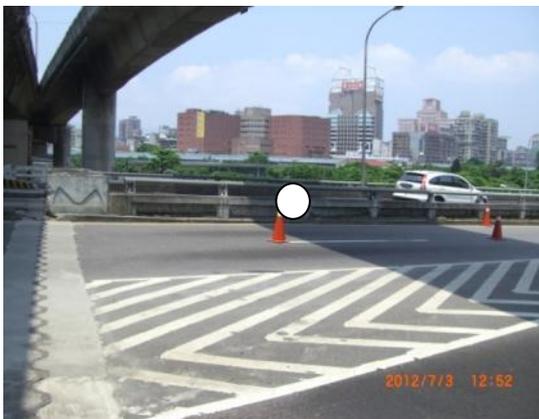
勞工何○○與洪\*\*於7月1日6時忠孝橋新北市三重區往臺北市方向西寧南路路段引道兩側進行清掃作業，何員負責內車道清潔，洪員則負責外車道，約6時15分何員遭小客車駕駛林○○快速行駛撞擊彈至往臺北車站之快車道上，經119送往臺大醫院急救，仍不治死亡。

說明:罹災者施作處

4. 勞工進行橋面清潔作業，未於來車方向設置號誌、標示或柵欄等設施，或置交通引導人員，予以警告防止交通事故發生。
5. 雇主應依其事業規模、特性，訂定勞工安全衛生管理計畫，執行工作環境或作業危害之辨識、評估及控制。

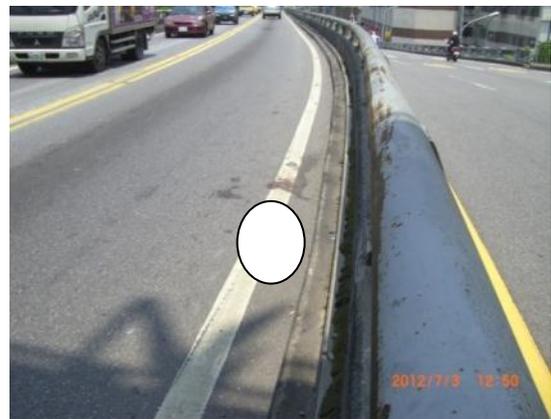
說明:罹災者倒臥處

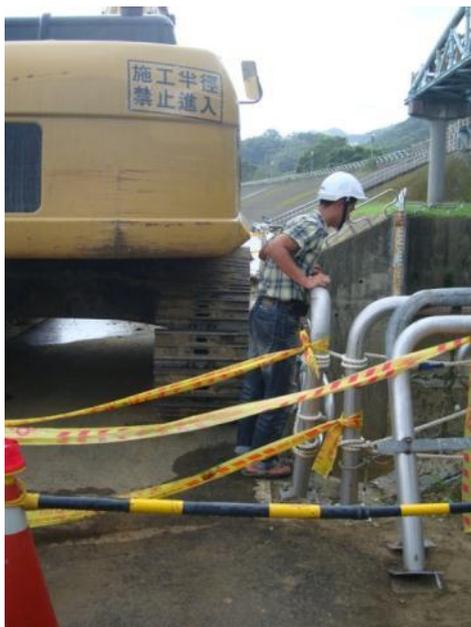
為因應杰拉華颱風來襲，承包臺北市政府工務局水利處101年度雨水下水道預約維護工程(開口合約)之事業單位逸○營造有限公司緊急於26日開始清疏老泉抽水站系統之污泥，當日晚間11點45分該公司工務經理林○○為紀錄施工情況，進入挖土機旋轉半徑內照像，遭旋轉之挖土機夾擊(夾於河岸不鏽鋼門字型護欄與挖土機間)，由其同事開車送臺北市立萬芳醫院急救，送醫時意識仍清楚，惟27日凌晨血壓突然下降，經醫院緊急手術，仍於凌晨6時不治死亡。

說明：勞工被夾示意圖。

1. 開挖作業時，應指派專人指揮，以防止機械翻覆或勞工自機械後側接近作業場所。
2. 車輛機械應裝設倒車或旋轉警示燈及蜂鳴器，以警示周遭其他工作人員。
3. 嚴禁操作人員以外之勞工進入營建用機械之操作半徑範圍內。

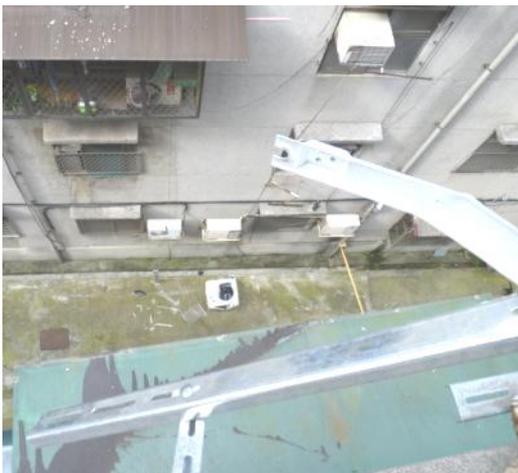
101年7月4日上午11時30分許，展○企業社勞工黃○○於安裝冷氣戶外機作業過程中，因冷氣支架未完全鎖妥於牆面，又黃○○趴在戶外機身上鎖螺絲，以致戶外機支架不堪負荷，黃○○連同冷氣戶外機自5樓墜落，造成全身多處挫傷及骨折傷，經通報消防局119，將黃君送至臺大醫院緊急治療處理後，人員意識清醒並持續觀察治療中。

說明：黃○○安裝戶外機過程因未鎖妥支架而發生墜落意外傷。

1. 雇主對於在高度二公尺以上之高處作業，勞工有墜落之虞者，應使勞工確實使用安全帶、安全帽及其他必要之防護具。
2. 雇主對一般勞工，應依其工作性質施以勞工安全衛生在職教育訓練。
3. 雇主應依其事業規模、特性，訂定勞工安全衛生管理計畫，執行各類勞工安全衛生事項。

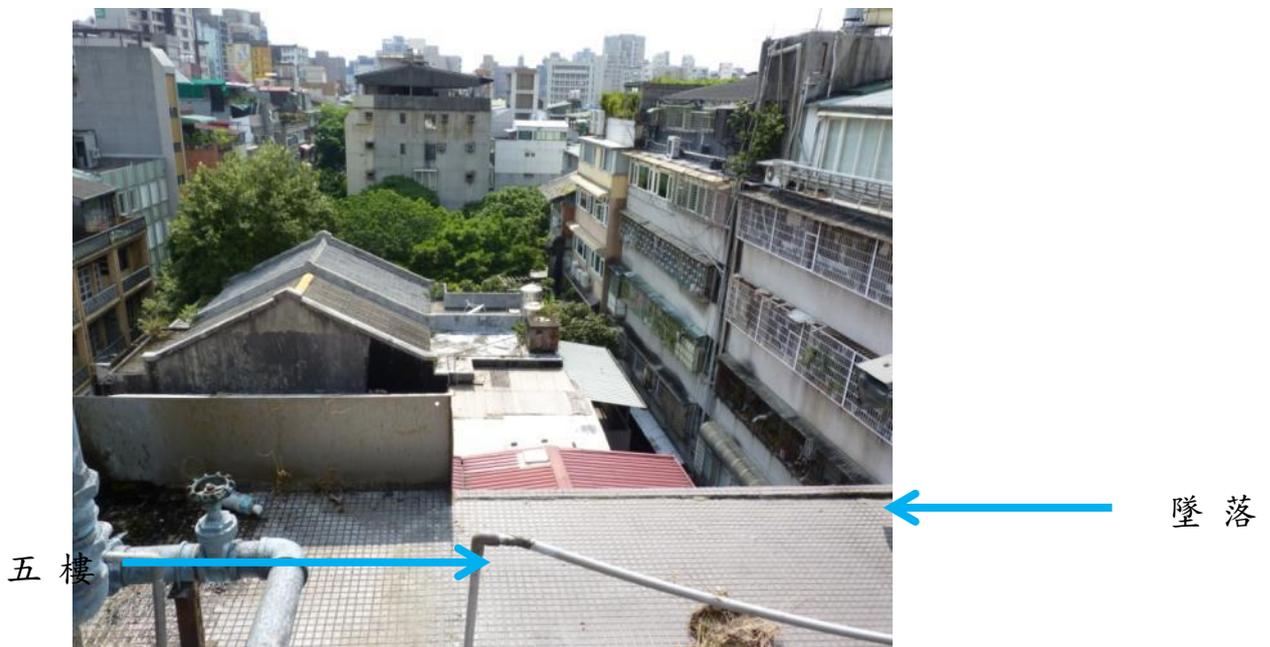
101年7月6日上午11時分許，中山北路旺○工程有限公司之雇主在該處五樓陽台察看空調設備時，不慎滑倒由五樓陽台墜落至一樓，造成脊椎受傷，緊急送至馬偕醫院急救，目前休養中。

說明：當時陽台開口處並無適當強度之圍欄、握把、覆蓋等防護措施，且罹災者並未確實使用安全帶、安全帽及其他必要之防護具。

1. 對於高度在二公尺以上之工作場所邊緣及開口部份，勞工有遭受墜落危險之虞者，應設有適當強度之圍欄、握把、覆蓋等防護措施。
2. 對於在高度二公尺以上之高處作業，勞工有墜落之虞者，應使勞工確實使用安全帶、安全帽及其他必要之防護具。但經雇主採安全網等措施者，不在此限。

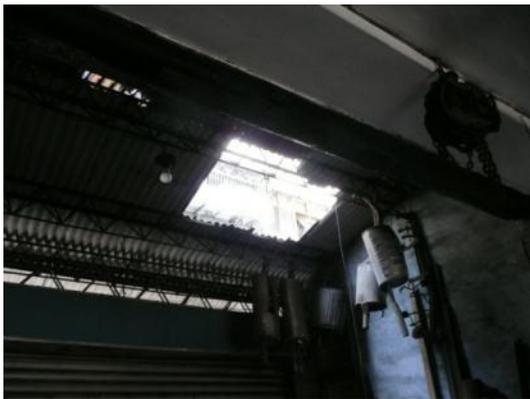
罹災者擔任○森寬頻科技有限公司工程員，於101年7月9日10時50分許，於西寧北路27號後方，持8台尺合梯攀爬上約3公尺高的石棉製波浪板屋頂，未鋪設踏板、未架設安全護網及未佩掛防墜用安全帶情形下，即進行有線電視線路安裝作業，因踏穿屋頂而墜樓，經業主通報119，送至臺北市立聯合醫院中興院區急救，經診斷罹災者右後腰部挫傷、右手肘擦傷，未有骨折情形，經觀察後於16時左右出院。

說明：踏穿墜落開口。

1. 雇主對於在高度二公尺以上之高處作業，勞工有墜落之虞者，應使勞工確實使用安全帶、安全帽及其他必要之防護具。
2. 雇主對勞工於石綿板、鐵皮板、瓦、木板、茅草、塑膠等材料構築之屋頂從事作業時，為防止勞工踏穿墜落，應於屋架上設置適當強度，且寬度在三十公分以上之踏板或裝設安全護網。

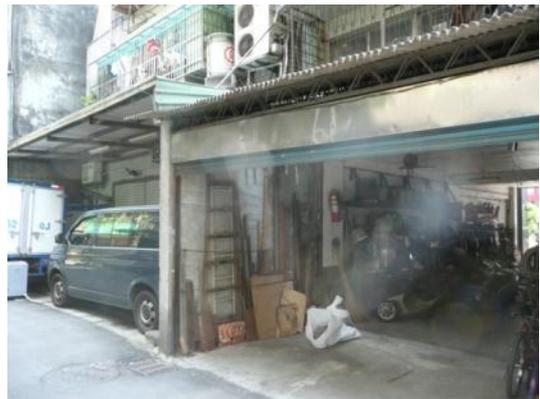
說明：勞工作業屋頂。

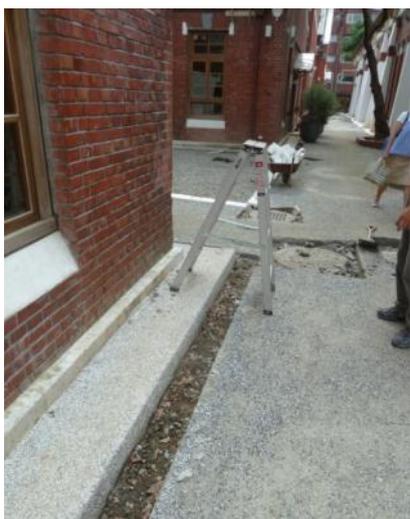
101年7月18日上午10時30分許富○公司勞工李○○於 E 棟使用合梯進行燈具檢修作業時，因作業時地面未平整，且勞工未戴用安全帽，致使勞工作業時重心不穩墜落地面，造成頭部撕裂傷，經緊急送往臺北市立聯合醫院中興院區救治，已於當日回家療養。

說明：職災發生現場。  
(地面未保持平整)。

- 1、雇主對於勞工工作場所之通道、地板、階梯，應保持不致使勞工跌倒、滑倒、踩傷等之安全狀態，或採取必要之預防措施。
- 2、對於進入營繕工程工作場所作業人員，應提供適當安全帽，並使其正確戴用。。
- 3、雇主應依規定，按其規模置勞工安全衛生人員。
- 4、雇主應依其事業規模、特性，訂定勞工安全衛生管理計畫，執行工作環境或作業危害之辨識、評估及控制。
- 5、雇主應依規定實施自動檢查，訂定自動檢查計畫。
- 6、雇主對新僱勞工或在職勞工於變更工作前，應使其接受適於各該工作必要之安全衛生教育訓練。
- 7、雇主應依本法及有關規定會同勞工代表訂定適合其需要之安全衛生工作守則，報經檢查機構備查後，公告實施。

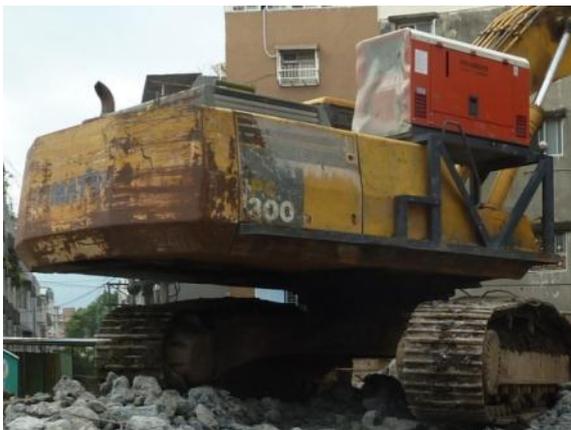
101年8月7日上午9時10分許，久○營造股份有限公司再承攬人冬○工程有限公司所僱勞工林○○(亦即罹災者)等3人至福志路某工地施作破碎鋪面工程，罹災者林○○於進行破碎鋪面時欲爬上挖土機履帶拿放置於挖土機上之工具時滑落至地面，手臂支撐身體不慎扭傷手腕，經119送往臺北市立聯合醫院陽明院區治療，當日即出院，返家休養後，已正常返回工地工作。

說明：罹災者攀爬之挖土機。

1. 進行破碎鋪面作業前，雇主應依其事業規模、特性，訂定勞工安全衛生管理計畫，執行工作環境或作業危害之辨識、評估、控制及機械、設備或器具之管理。
2. 雇主應依本法及有關規定會同勞工代表訂定適合其需要之安全衛生工作守則，報經檢查機構備查後，公告實施。
3. 雇主應訂定自動檢查計畫，實施自動檢查。

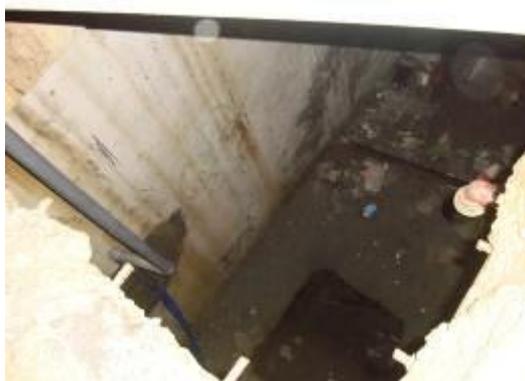
101年8月17日16時許森○建設股份有限公司所僱點工吳○○（亦即罹災者）等4人於基隆路2段○○新建工程之地下1樓從事廢土清理作業，當時吳○○使用獨輪車搬運廢土倒退時，因地下1樓板開口未設置防墜設施導致吳○○墜落至地下3樓板（高度約6公尺）造成脊椎斷裂，經工務所通報119後送往臺北醫學大學附設醫院開刀急救，目前仍在加護病房療養中。

說明：吳○○當時使用獨輪車搬運廢土倒退時，因地下1樓板開口未設置防墜設施導致吳○○墜落至地下3樓板（高度約6公尺）。

1. 雇主對於高度二公尺以上之屋頂、鋼樑、開口部分、階梯、樓梯、坡道、工作台、擋土牆、擋土支撐、施工構台、橋樑墩柱及橋樑上部結構、橋台等場所作業，勞工有遭受墜落危險之虞者，應於該處設置護欄、護蓋或安全網等防護設備。
2. 僱用勞工時，應依規定項目實施一般體格檢查。
3. 雇主對新僱勞工或在職勞工於變更工作前，應使其接受適於各該工作必要之安全衛生教育訓練。
4. 雇主對勞工安全衛生管理人員，應依其工作性質施以勞工安全衛生在職教育訓練。

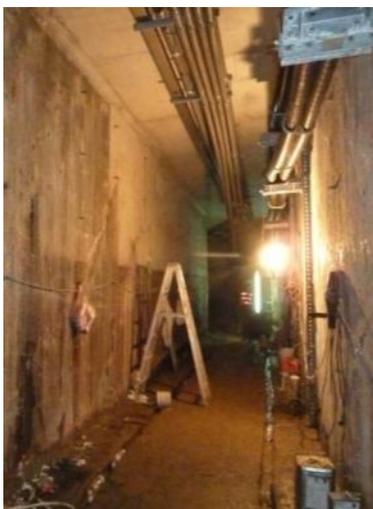
101年8月20日下午2時40分許，勞工萬○○於地下涵洞使用合梯進行止水發泡針頭孔洞水泥修補作業，作業當時側身兩腳站立於合梯第3階上(高度約90公分)，不慎由合梯上摔落，造成右手腕骨折及撕裂傷與頭部下緣撕裂傷，經緊急送往三軍總醫院內湖分院救治，目前住院療養中。

說明：職災發生現場。

- 1、雇主應依其事業規模、特性，訂定勞工安全衛生管理計畫，執行工作環境或作業危害之辨識、評估及控制。
- 2、雇主應依本法及有關規定會同勞工代表訂定適合其需要之安全衛生工作守則，報經檢查機構備查後，公告實施。

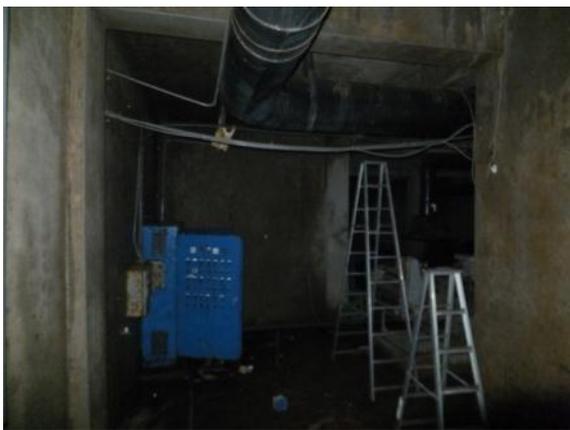
勞工林○○於8月23日於社區大樓之汗水處理場進行燈具，已完成燈具安裝及配裝電線，並進行送電，約15時許林員爬上150公分高之合梯上，手持十字起子欲固定燈座，林員因感電甩手致重心不穩，墜落地面，右手撐地致手腕開放性骨折，送醫急救後於隔天9時許出院休養。

說明:作業環境。

1. 雇主使勞工於低壓電路從事檢查、修理等活線作業時，應使該作業勞工戴用絕緣用防護具，或使用活線作業用器具或其他類似之器具。
2. 雇主對新僱勞工或在職勞工於變更工作前，應使其接受適於各該工作必要之安全衛生教育訓練。但在職勞工工作環境、工作性質與變更前相當者，不在此限。

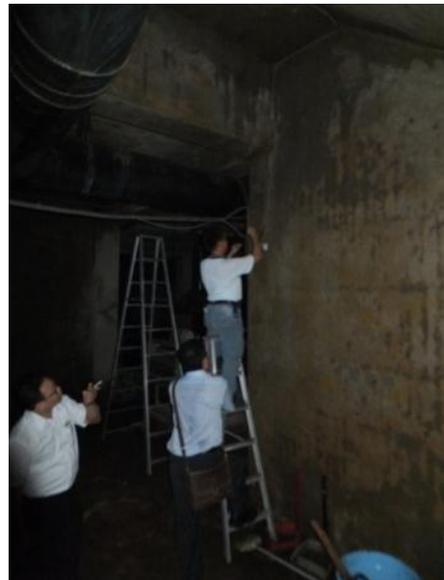
說明:模擬事故作業情形

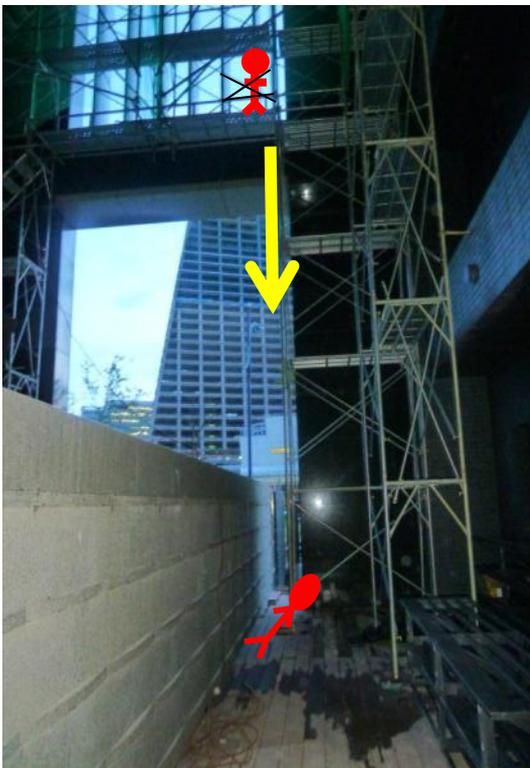
臺北市南港區經貿二路101年9月4日下午4時許，發生一起勞工自施工架墜落之職業災害，該新建工程於進行鋁飾板格柵安裝作業時，罹災勞工鄧○○站於高度約7.5公尺之施工架上分料，因施工架踏板未確實綁結固定，造成鄧○○與踏板一起墜落至地面，經通報消防局119將其送往內湖三軍總醫院，目前仍在加護病房治療中。

鄧○○站於施工架內與踏板一起墜落至面。

1. 雇主對於施工架應經常予以適當之保養並維持各部分之牢穩。
2. 雇主使勞工於高度二公尺以上施工架上從事作業時，工作臺之板料應確實綁結固定，無脫落或位移之虞。
3. 雇主對勞工應施以從事工作及預防災變所必要之安全衛生教育、訓練。

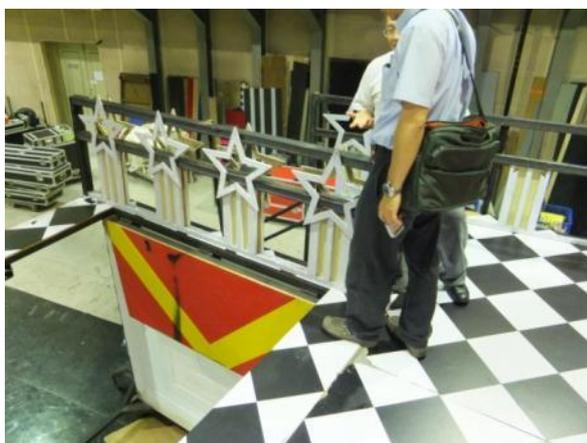
101年9月12日上午8時50分許，中○電視股份有限公司勞工陳○○於3樓第5攝影棚進行綜藝節目高架舞台(該舞臺高度為兩米三)欄杆油漆作業，利用固定式圓鋸盤切割木材作業過程中，因高架舞臺上有會使藝人墜落的特殊地板開關機關，在事發前一天進行裝置檢查，完成檢查後未復原，致使陳○○作業時，不慎於開口墜落，造成右腳開放性骨折，現場立即通報119，送國泰醫院急救，受傷人員意識清醒並持續留院治療觀察。

說明：陳○○進行油漆作業過程因地板未回復原狀而墜落，致使右腿骨折。

1. 雇主對於勞工使用特殊設備或機械時，應注意機械設備高度及開口，勞工是否有墜落危險，除注意防護外，並應使勞工確實使用安全帶及安全帽等防護具。
2. 雇主對一般勞工，應依其工作性質施以勞工安全衛生在職教育訓練。

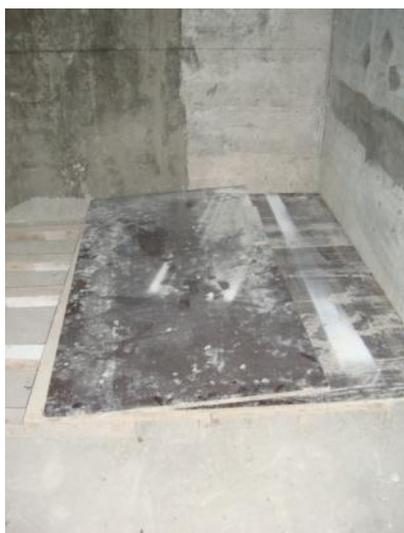
說明：穿堂層開口原有覆蓋。

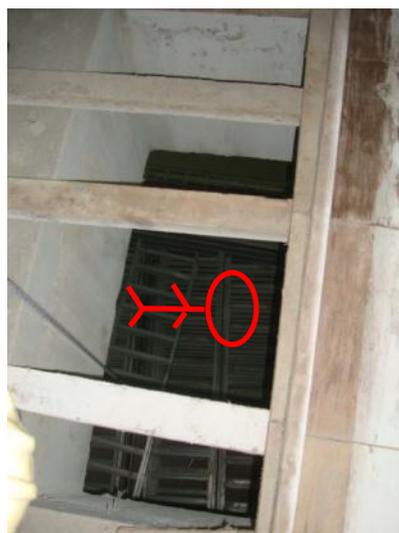
說明：罹災者將開口覆蓋掀開，準備丈量開口尺寸<sup>23</sup>

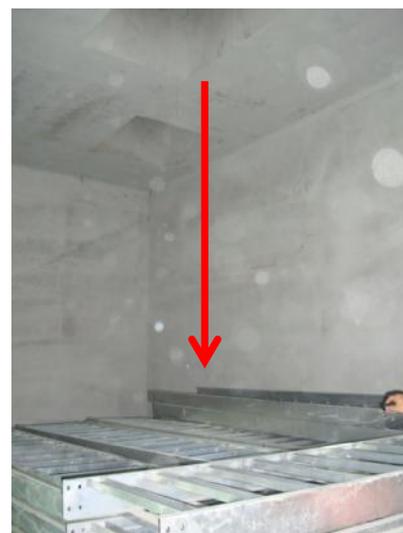
101年9月21日下午14時許，南京東路捷運工地再承攬人苙○工程有限公司人員於穿堂層進行安裝風管作業，其勞工林○○將覆蓋開口之模板掀開，丈量開口尺寸時，不慎從開口墜落至中間層線槽物料上(高差4.45公尺)，頭、腰部受撞擊造成頭部挫傷及脊椎部份碎裂，緊急送國軍松山總醫院救治，目前留院觀察中。

說明：罹災者從穿堂層開口墜落至中間層線槽物料上。

1. 對於高度2公尺以上之工作場所工作台、開口部，勞工有遭受墜落之虞者，應於該處設置合格之護欄或安全網等防護設備。
  2. 安全設施如有臨時拆除或使其暫時失效之必要時，應顧及勞工安全及作業狀況，使其暫停工作或採其他必要措施，於其原因消失後，應即恢復原狀。
  3. 2公尺以上之高處作業，勞工有墜落之虞，應使勞工確實使用安全帶、安全帽及其他必要之防護具，或設置安全網。
  4. 原事業單位與承攬人、再承攬人僱用勞工共同作業時，工作場所負責人對於進行作業之工作場所應確實巡視，又對於該場所之危害，應予以連繫調整其工作所必要之安全防護設備或措施。
- (撰稿人：李啟瑞1010924)

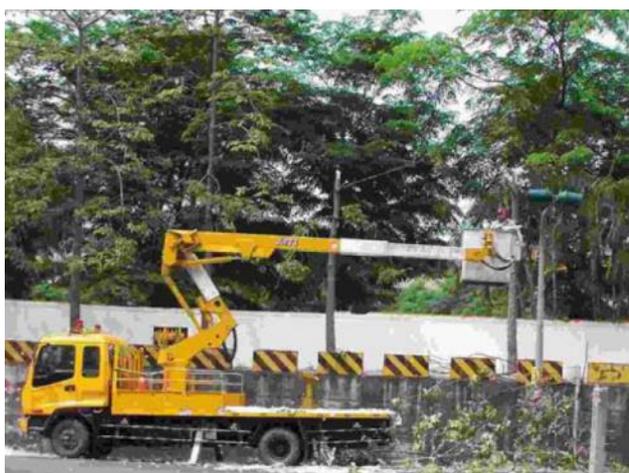
101年9月25日下午，勞工彭○○與黃○○於本市士林區仰德大道2段148巷口使用高空工作車從事監視器電源線架高作業，彭○○在高空工作車之工作台內操控工作桿，因未注意到懸掛在周遭之其他電線，不慎被鈎住，直接由工作台墜落至地面，高度約6-7公尺，經現場人員黃○○通報119，送臺北市立聯合醫院陽明院區救治。

說明：勞工於同類型高空共作車之工作台作業未鈎掛安全帶而墜落。

1. 使用高空工作車（除工作台相對於地面作垂直上升或下降之高空工作車外）從事作業時，雇主應使該高空工作車工作台上之勞工佩帶安全帶。
2. 雇主應訂定自動檢查計畫，實施自動檢查。
3. 雇主對新僱勞工或在職勞工於變更工作前，應使其接受適於各該工作必要之安全衛生教育訓練。
4. 雇主應會同勞工代表訂定適合其需要之安全衛生工作守則，報經檢查機構備查後，公告實施。

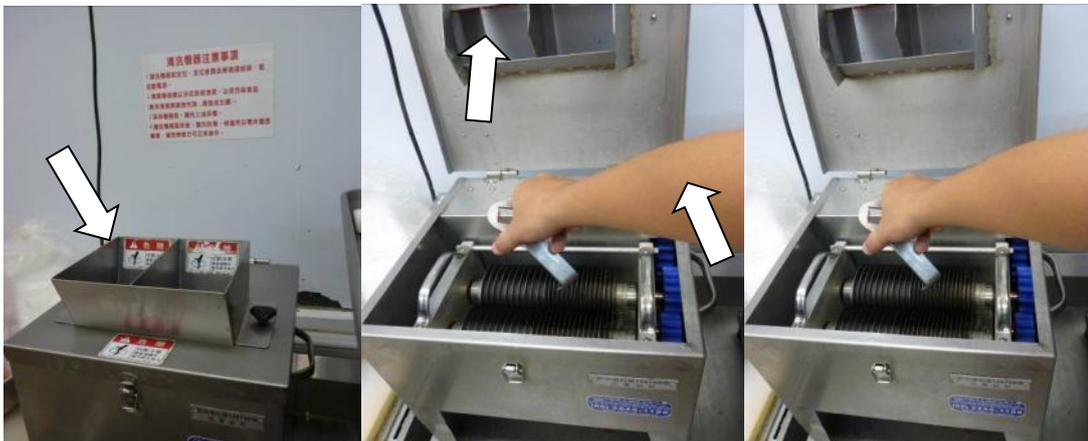
事發當日家○股份有限公司台北桂林分公司之之勞工周○○於清潔切肉機時，因未關電源，且東西掉進機器內，右手伸進去拿，導致右手拇指，中指指節部分被機器滾輪割傷，當日後送和平醫院急救，於18日已出院。

說明：此為該事業單位所用之切肉機注入處。

說明：此為內部切割器。

說明：模擬示意圖，當日員工以鐵條進行清洗時割傷。

1. 雇主對於機械之掃除、上油、檢查、修理或調整有導致危害勞工之虞者，應停止相關機械運轉及送料。
2. 雇主對於機械之原動機、轉軸、齒輪、帶輪、飛輪、傳動輪、傳動帶等有危害勞工之虞之部分，應有護罩、護圍、套胴、跨橋等設備。
3. 雇主對於使用動力運轉之機械，具有顯著危險者，應於適當位置設置有明顯標誌之緊急制動裝置，立即遮斷動力並與制動系統連動，能於緊急時快速停止機械之運轉。

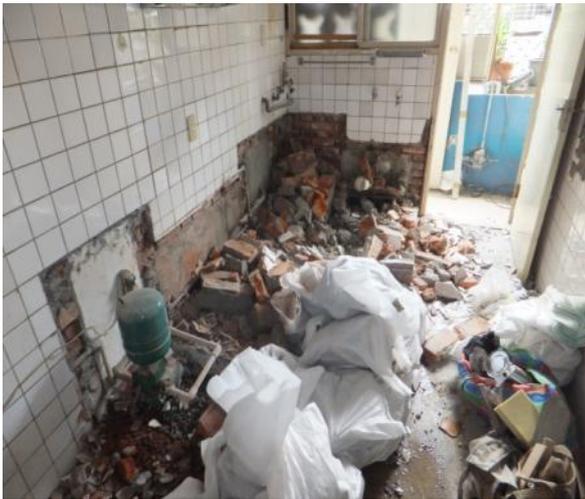
101年8月16日下午14時許，於敦化北路某民宅廚房整修工程，勞工李○○欲將牆面打除後之磁磚碎片裝袋，不慎被磁磚碎片尖銳處割傷手臂，經通報消防局119，將李○○送至基督復臨安息日會醫療財團法人臺安醫院治療後已無大礙，當日即出院。

說明：施工現場遍佈磁磚碎片。

1. 對於搬運、置放有刺角物、凸出物時，應置備適當之手套等防護具，並使勞工確實使用。
2. 雇主對新雇勞工或在職勞工於變更工作前，應使其接受適於各該工作必要之安全衛生教育訓練。

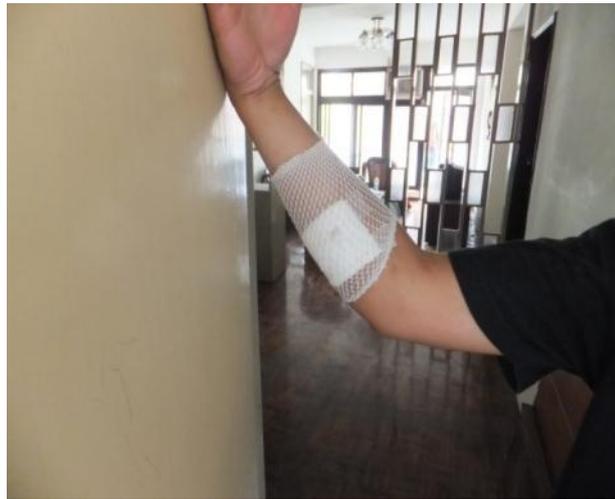
說明：受傷勞工右手臂遭磁磚碎片割傷。

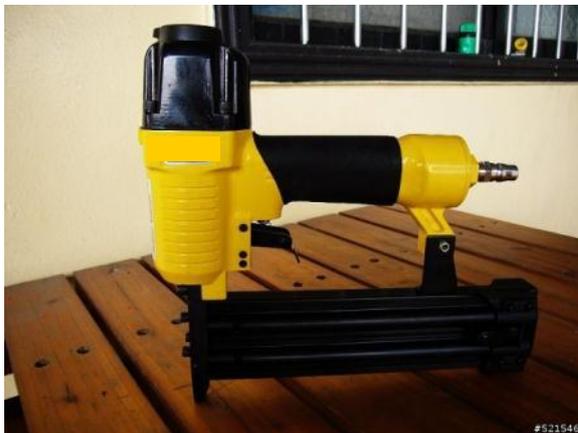
101年8月26日上午10時23分許，本市大安區羅斯福路某校舍餐飲店裝修工程，發生勞工誤觸釘槍開關導致鋼釘插入右大腿之職業災害，經現場人員通報119，送臺北市立聯合醫院仁愛院區救治，勞工已於次日出院。

說明：勞工誤觸釘槍開關導致鋼釘插入右大腿。

1. 雇主應依規定設置勞工安全衛生人員。
2. 雇主應訂定自動檢查計畫，實施自動檢查。
3. 雇主對新僱勞工或在職勞工於變更工作前，應使其接受適於各該工作必要之安全衛生教育訓練。
4. 雇主應會同勞工代表訂定適合其需要之安全衛生工作守則，報經檢查機構備查後，公告實施。

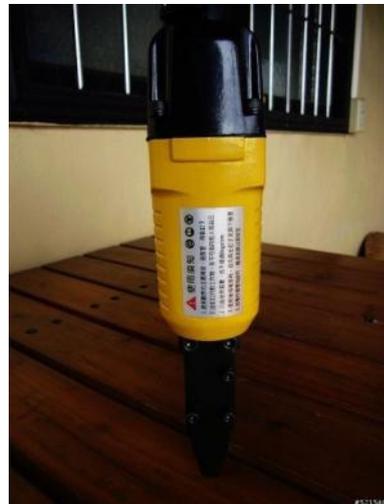
說明：釘槍上的警語。

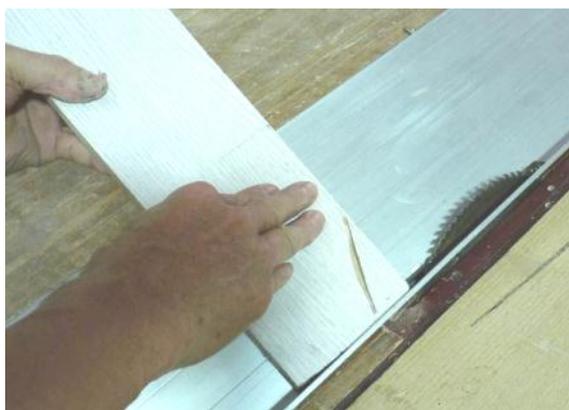
101年9月2日上午9時50分許，台○室內裝修有限公司勞工蕭○○於利用固定式圓鋸盤切割木材作業過程中，因蕭○○向斜下方向施力壓推木材，又該圓盤踞並無覆蓋安全設備，以致蕭君手指不慎滑向圓盤鋸，造成蕭君右手中指與無名指遭切斷，經現場勞工陳○○呼叫119緊急送往榮民總醫院，院方立即進行手術縫合治療。受傷人員意識清醒並持續留院治療觀察。

說明：蕭○○切割木材過程因未有護蓋而發生切割傷意外。

- 1、雇主對於圓盤鋸之圓鋸片、齒輪、帶輪、皮帶及其他旋轉部分，於旋轉中有接觸致生危險之虞者，應設置覆蓋。
- 2、雇主對一般勞工，應依其工作性質施以勞工安全衛生在職教育訓練。
- 3、雇主應依相關規定會同勞工代表訂定適合其需要之安全衛生工作守則。

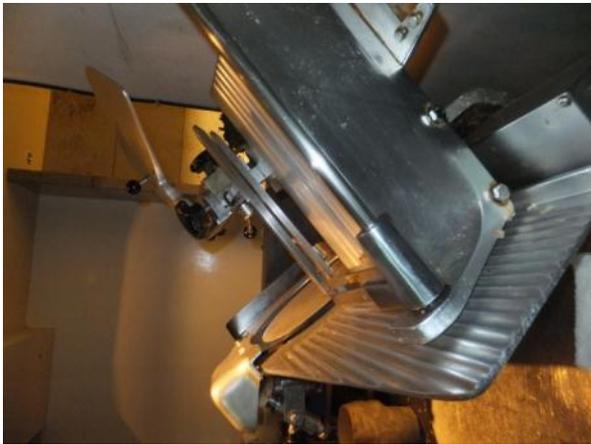
勞工李○於9月14日22時許於○餐廳廚房進行切肉機清洗作業，李員未依規定先將調整刀片高低之轉軸刻度歸零，導致刀片較機台突出，刀鋒裸露，李員清洗期間遭裸露之刀片割傷，經送醫傷口縫合後，於15日凌晨返家休養。。

說明：切肉機

1. 雇主對於搬運、置放、使用有刺角物、凸出物、腐蝕性物質、毒性物質或劇毒物質時，應置備適當之手套、圍裙、裹腿、安全鞋、安全帽、防護眼鏡、防毒口罩、安全面罩等並使勞工確實使用。
2. 雇主對新僱勞工或在職勞工於變更工作前，應使其接受適於各該工作必要之安全衛生教育訓練。但在職勞工工作環境、工作性質與變更前相當者，不在此限。

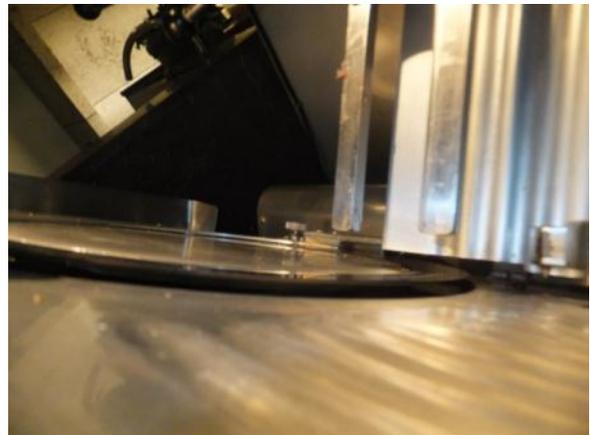
說明：模擬事故作業情形

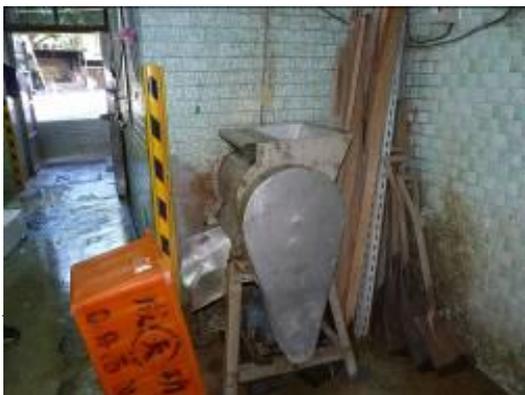
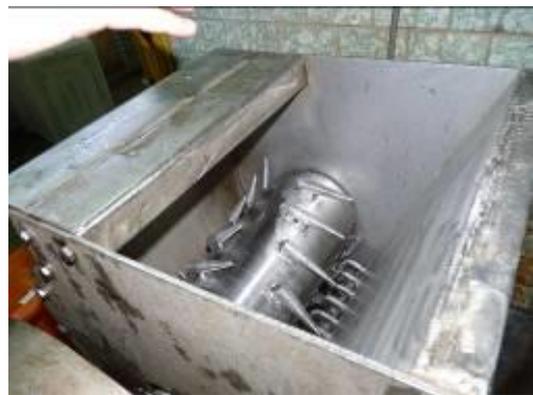
罹災者擔任○億企業有限公司理貨員，於101年8月14日9時許，於工廠內以碎冰機進行大型冰塊碎冰作業，於送冰過程之中因為角度問題，導致冰塊卡住，在未停機且未使用其他手工器具之狀況下，罹災者直接以手協助冰塊送入碎冰機，因而不慎導致右手絞入機器中，經罹災者呼救後業主通報119，於消防隊員撬開碎冰機後將罹災者送至臺大醫院急救，經診斷僅右手掌背留有3公分左右撕裂傷，未導致骨折或肌腱傷害，經觀察後於當日17時左右出院。

1. 雇主對於機械之掃除、上油、檢查、修理或調整有導致危害勞工之虞者，應停止相關機械運轉及送料。
2. 雇主對新僱勞工或在職勞工於變更工作前，應使其接受適於各該工作必要之安全衛生教育訓練。
3. 雇主應依其事業規模、特性，訂定勞工安全衛生管理計畫，執行各類勞工安全衛生事項。

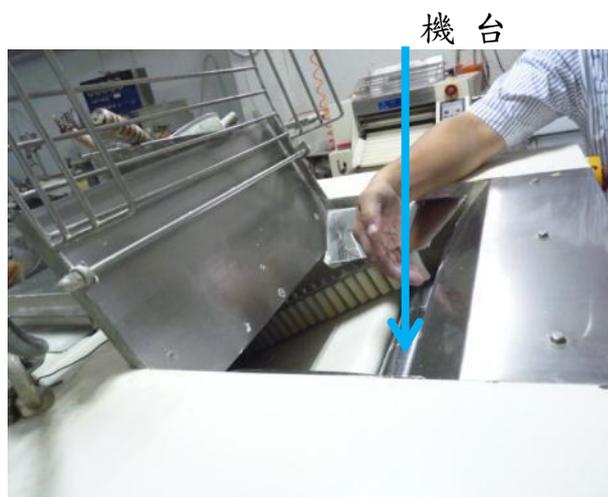
101年8月16日上午8時30分許，民生西路勝○食品行之勞工李○○在操作擀麵機時，因麵團進料時卡住，李員將手伸進滾輪旁欲將麵團撥進去時，未將機台電源先關閉，導致手指被作動之滾輪夾傷，緊急送至馬偕醫院急救，手指有撕裂傷及疑似骨折經包紮及石膏固定，已於當日返家休養。

1. 雇主對於機械之掃除、上油、檢查、修理或調整有導致危害勞工之虞者，應停止相關機械運轉及送料。
2. 雇主對新僱勞工或在職勞工於變更工作前，應使其接受適於各該工作必要之安全衛生教育訓練。
3. 雇主應依勞工安全衛生法及有關規定會同勞工代表訂定適合需要之安全衛生工作守則，並報檢查機構備查後，公告實施。
4. 雇主應依規定，按其規模置勞工安全衛生人員。

說明：雇主對於機械之掃除、上油、檢查、修理或調整有導致危害勞工之虞者，應停止相關機械運轉及送料。

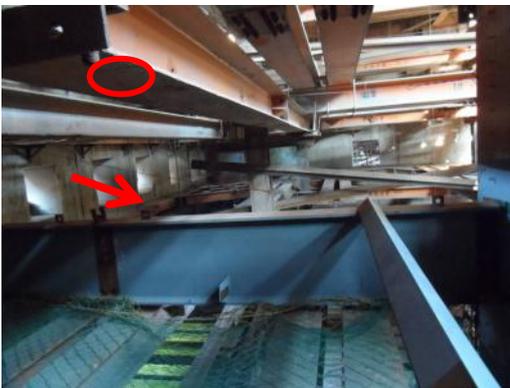
101年9月18日下午1時30分許，互○營造股份有限公司三次承攬人勝○起重工程有限公司所僱勞工陳○○等人進行中正區某捷運工程之 B3M 層鋼樑吊裝作業，因吊掛鋼索之固定環卡到安全支撐上，造成鋼樑突然向上彈起，將罹災者陳○○左手夾傷。罹災者陳○○經送臺北市聯合醫院中興院區急診室進行治療，已於10月1日出院。

說明：1. 進行安裝之鋼樑。  
2. 手部夾傷處。

1. 原事業單位與承攬人分別僱用勞工共同作業時，為防止職業災害，原事業單位未採取左列必要措施：一、指定工作場所負責人，擔任指揮及協調之工作。
2. 雇主對於起重機具之作業，應規定一定之運轉指揮信號，並指派專人負責辦理。

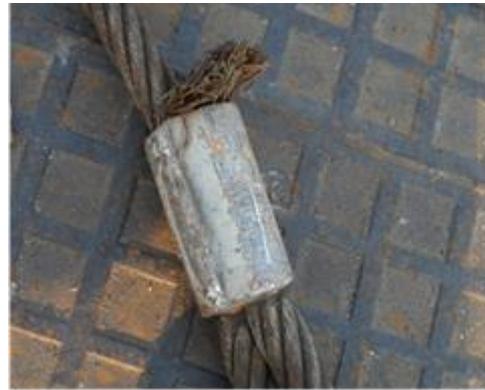
說明：吊掛鋼索之固定環卡到安全支撐上，造成鋼樑突然向上彈起，夾傷罹災者左手指。

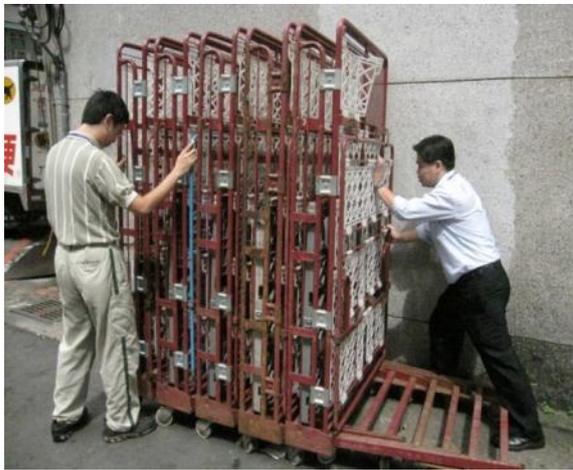
統○○達股份有限公司所僱勞工呂○○於101年9月1日中午在復興北路一帶送貨，返回復興北路○○巷○○號該公司○○衛星所休息，約莫12時40分許，見有空籠車(約5個緊靠在一起)靠於牆邊而欲搬運上車，與該衛星所紀姓所長及邱姓勞工移動該等籠車，因牆邊地勢較低，邱員站於牆邊內側向外推，呂員與紀姓所長於外側向外拉，籠車車輪壓傷當時穿著布鞋的呂員右腳，造成其大拇指斷裂翻起，現場立即通報119並由紀姓所長陪同就醫，當日下午14時30分許即出院返家休養。

說明：模擬事發時移動籠車情形

1. 雇主對於勞工工作場所之通道、地板、階梯，應保持不致使勞工跌倒、滑倒、踩傷等之安全狀態，或採取必要之預防措施。
2. 使勞工穿戴裝有金屬鋼片之安全工作鞋，以防止重物壓傷腳部。

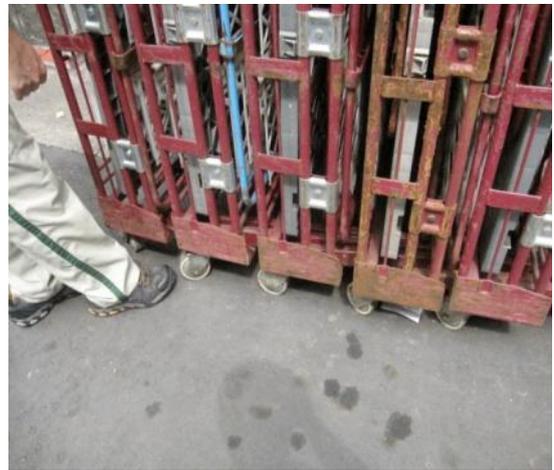
說明：腳部與籠車車輪

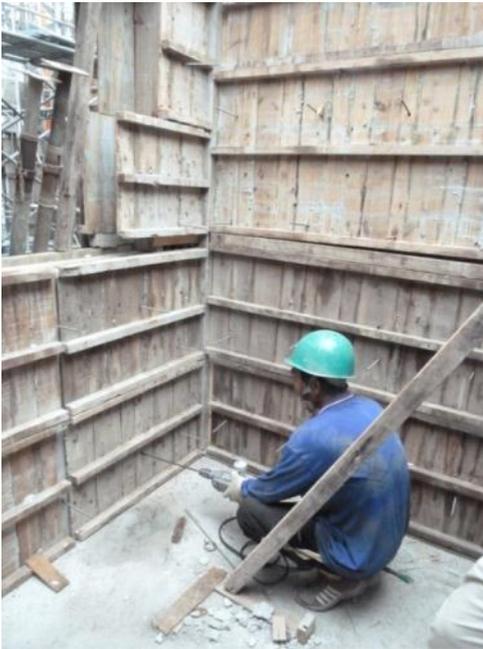
101年9月19日上午10時許愷○公司勞工游○○於工地5樓使用電鑽機從事模板鑽孔，作業中鑽到模板角材導致電鑽反轉，致使勞工操作電鑽開關的左手食指骨折，經緊急送到三軍總醫院內湖院區治療，並於101年9月20日出院返家療養。

說明：職災發生現場模擬。

1. 雇主使勞工從事營造作業時，應使該勞工就其作業有關事項實施檢點。
2. 年滿十五歲以上，六十歲以下之規定範圍勞工，應以其雇主或所屬團體或所屬機構為投保單位，全部參加勞工保險為被保險人。

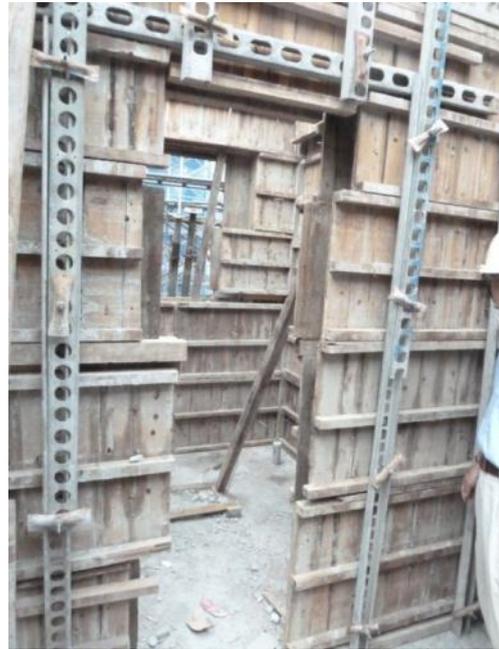
說明：作業現場照。

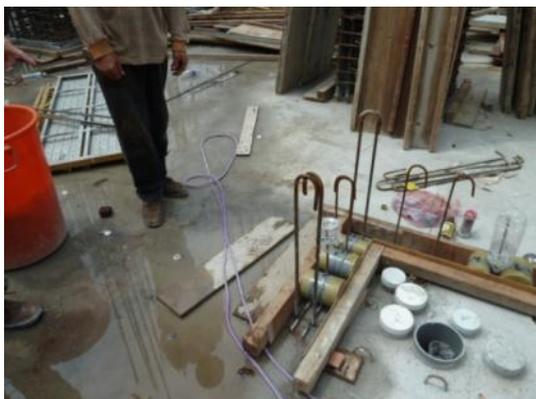
101年8月9日下午3時許，承攬人元○鋼鐵有限公司所僱勞工趙○○在11樓從事鋼筋作業時，因走動時遭鋼筋勾到，加上當日下午下雨導致樓板積水而不慎跌倒，造成顏面及頸椎受傷，經緊急送往行政院國軍退除役官兵輔導委員會臺北榮民總醫院治療，8月11日已返家休養。

說明：工作場所之通道積水以致使勞工跌倒、滑倒。

1. 暴露之鋼筋應將尖端彎曲或加蓋。
2. 雇主對於勞工工作場所之通道、地板、階梯，應保持不致使勞工跌倒、滑倒、踩傷等之安全狀態，或採取必要之預防措施。
3. 雇主對新僱勞工或在職勞工於變更工作前，應使其接受適於各該工作必要之安全衛生教育訓練。
4. 雇主應依其事業規模特性，訂定勞工安全衛生管理計畫。

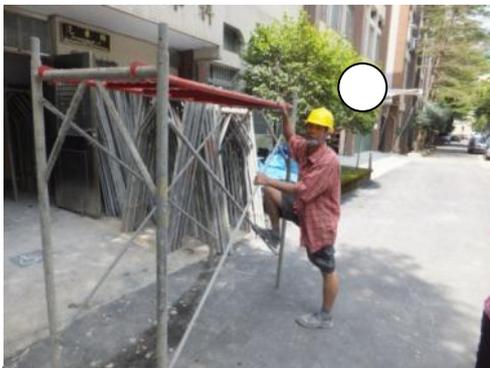
101年7月16日下午2時30分許，本市信義區忠孝東路某校舍耐震補強工程，發生施工架工作平臺掉落壓傷勞工職業災害。當日罹災勞工因完成牆面泥作補修作業，故利用放置在旁邊之1層施工架，進行後續較高處之泥作作業，因施工架未設置上下設備，故於攀爬施工架交叉拉桿時，致施工架倒塌，而被掉落之工作平臺壓傷，造成左大腿及左手掌骨折，經現場人員通報119，送臺北市立聯合醫院忠孝院區轉林口長庚紀念醫院，目前住院治療中。

說明：惟又有攀爬施工架交叉拉桿致發生工作平臺掉落壓傷。

1. 雇主對勞工於高差超過1.5公尺以上之場所作業時，應設置能使勞工安全上下之設備。
2. 雇主對於鋼管施工架之設置，使用之鋼材等金屬材料及其構架方式，應符合國家標準 CNS 4750 鋼管施工架之規定或具有同等以上之強度。
3. 雇主應依規定設置勞工安全衛生人員。
4. 雇主應訂定自動檢查計畫，實施自動檢查。
5. 雇主對新僱勞工或在職勞工於變更工作前，應使其接受適於各該工作必要之安全衛生教育訓練。
6. 雇主應會同勞工代表訂定適合其需要之安全衛生工作守則，報經檢查機構備查後，公告實施。

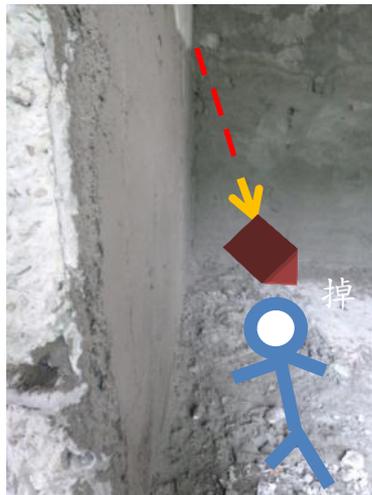
說明：營繕工作場所內，  
未配戴安全帽。

1. 雇主對於進入營繕工程工作場所作業人員，應提供適當安全帽，並使其正確戴用。
2. 雇主對於高度二公尺以上之屋頂、鋼樑、開口部分、階梯、樓梯、坡道、工作台、擋土牆、擋土支撐、施工構台、橋樑墩柱及橋樑上部結構、橋台等場所作業，勞工有遭受墜落危險之虞者，應於該處設置護欄、護蓋或安全網等防護設備。
3. 雇主應訂定自動檢查計畫，實施自動檢查。
4. 雇主對新僱勞工或在職勞工於變更工作前，應使其接受適於各該工作必要之安全衛生教育訓練。

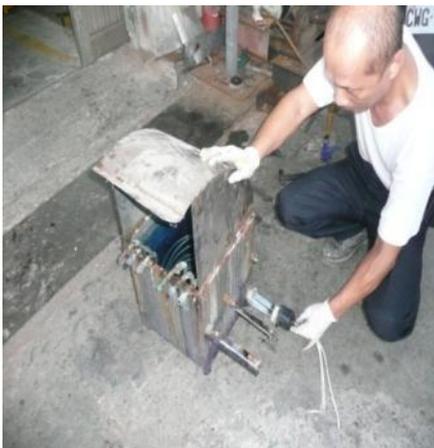
利○○國際實業股份有限公司印臺部作業員黃○珠，於101年8月17日下午2點半，於工廠內操作二色印臺充填機時，在補充墨水時碰觸到因加熱器腐蝕破損導致漏電之墨水槽而感電，該機器電壓為220伏特，罹災者觸電後蹲坐在機器旁且無意識，後因其他作業員見狀呼叫罹災者並切斷電源，罹災者過了5至6分鐘後恢復意識，並送至內湖三軍總醫院做相關檢查，於8月18日早上出院返家休養。

說明：現場人員講解漏電原因

1. 低壓用電設備應加接地。
2. 金屬盒、金屬箱或其他固定設備之非帶電金屬部分，按規定施行接地。
3. 用電設備或線路，應按規定施行接地外，並在電路上或該等設備之適當處所裝設漏電斷路器。
4. 燈具、燈座、吊線盒及插座應確實固定。

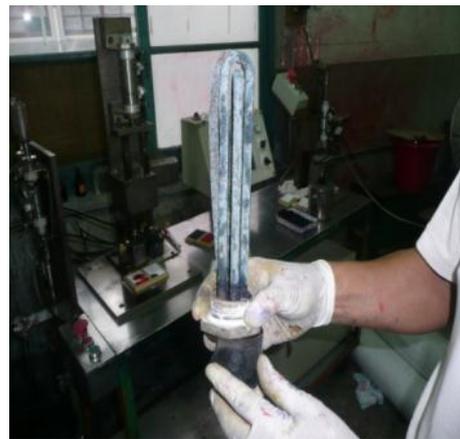
說明：墨水加熱器中因腐蝕破損之部分

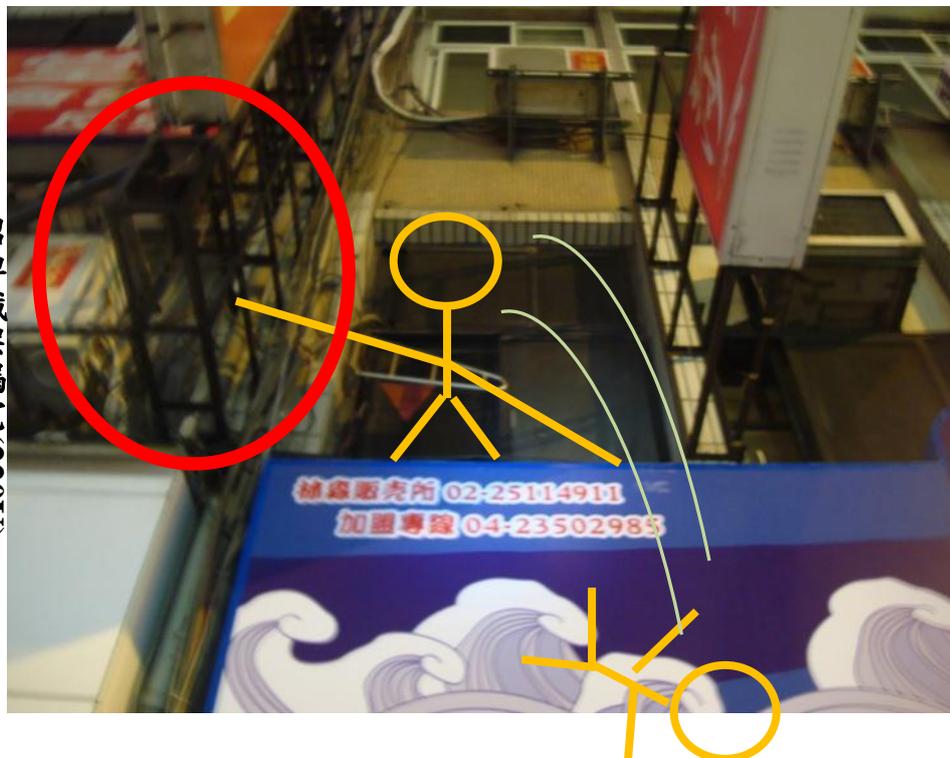
101年9月19日傍晚18時30分許，○○工程有限公司於本市中山區林森北路某商家二樓外牆從事廣告招牌安裝工程，因隔壁商家招牌鐵架漏電，余姓勞工不慎接觸到該鐵架，因感電進而由2樓墜落至地面，頭部遭撞擊意識昏迷，立即被送往馬偕紀念醫院急救。

招牌鐵架漏電(220V)。

招牌組拆作業的主要危害為墜落及感電。墜落防止：高空作業人員應配戴安全帽、安全帶及設置符合規定之上下設備。感電預防：作業前先行檢測四周其他招牌及金屬物件有無漏電並確認欲組拆招牌之工作場所確實斷電，方可進行作業。

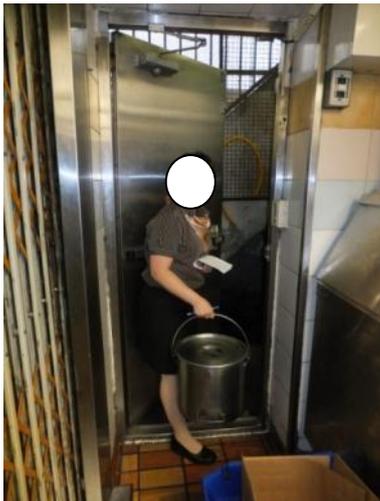
說明:模擬事故作業情形

1. 雇主對於勞工工作場所之通道、地板、階梯，應保持不致使勞工跌倒、滑倒、踩傷等之安全狀態，或採取必要之預防措施。
2. 勞工於高溫廢油回收時，應確實穿戴防護具，避免行走間絆(跌倒)，遭濺出廢油致燙傷。

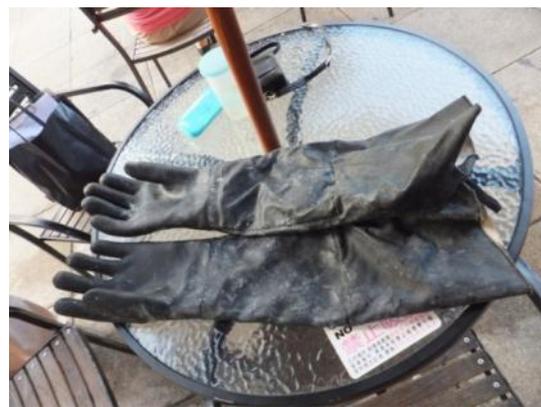
說明:廢油回收時所脫掉的

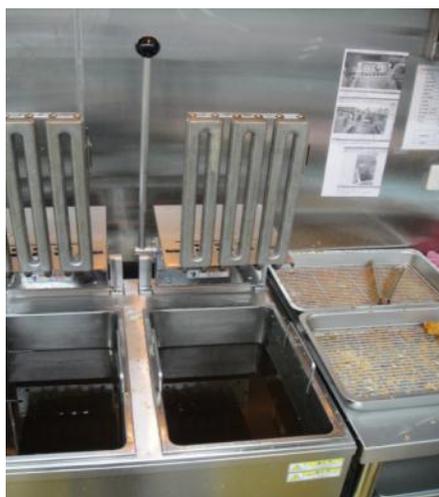
說明：油鍋、加熱器及

雇主對於勞工有暴露於高溫、低溫、非游離輻射線、生物病原體、有害氣體、蒸氣、粉塵或其他有害物之虞者，應置備安全衛生防護具，如安全面罩、防塵口罩、防毒面具、防護眼鏡、防護衣等適當之防護具，並使勞工確實使用。

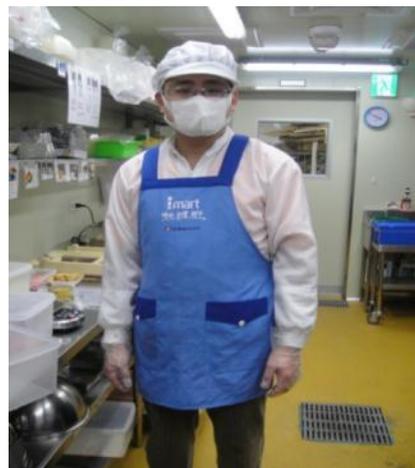
說明：鮮食部門勞
