臺北市職業災害案實錄彙編

第15期

2012.10.01-2012.12.31

臺北市勞動檢查處編印

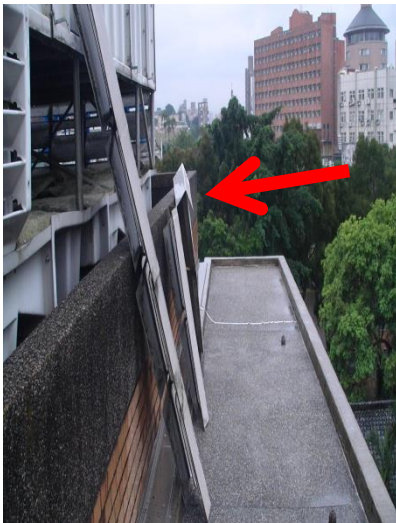
本市101年11月17日上午9時20分許於本市大安區羅斯福路四段某國立大學發生一起承攬商所僱勞工墜落致死重大職業災害。當日勞工從事教學館4樓頂陽台空調冷卻水塔清洗作業，罹災者站立於外側露台（寬度2公尺）拆卸空調冷卻水塔回風板時，因露台未設置適當強度護欄等防護設施，致作業中不慎失足墜落至2樓露台（墜距超過10公尺），導致頭顱破裂當場死亡；本處接獲通報後，立即前往該處進行職災調查，後續並對該事業單位施以停工處分。

說明：教學大樓（館）4樓頂陽台空調冷卻水塔清洗作業區域，高度2公尺以上高處作業未設置防墜設備。

1. 雇主對於高度2公尺以上之場所進行作業時，勞工有遭受墜落危險之虞者，應於該處設置適當強度護欄、護蓋或安全網等防護設施。雇主為前項措施顯有困難，仍應採取使勞工使用安全帶等防止因墜落而致勞工遭受危險之措施。
2. 雇主應依規定，設置勞工安全衛生人員。
3. 應訂定自動檢查計畫，實施自動檢查。
4. 雇主應依本法及有關規定會同勞工代表訂定適合其需要之安全衛生工作守則，報經檢查機構備查後，公告實施。
5. 雇主應對作業勞工施以從事適於各該工作及預防災變所必要之安全衛生教育訓練，並留存紀錄備查。

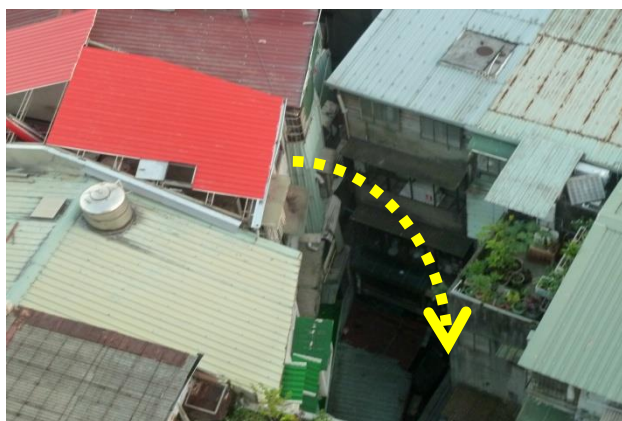
101年12月20日下午3時許，勞工張○○於本市中正區某民宅4樓頂樓加蓋屋頂進行烤漆浪板更新作業時，為檢拾滑落的捲尺，疑因新鋪設之浪板較為光滑，且有斜度，加上雇主未於屋頂設置適當之安全措施，導致其滑倒再墜落至1樓後方防火巷地面（落距約15.3公尺），經通報119緊急送往國立臺灣大學醫學院附設醫院救治，惟到院前已死亡。

說明：雇主使進行勞工屋頂烤漆浪板更新作業，未設置防護設備，導致勞工張○○墜落死亡。

- 1、雇主使勞工從事屋頂作業時，應指派專人督導，如因屋頂斜度、屋面性質或天候等，致勞工有墜落之虞者，應設置適當之護欄，支承穩妥且寬度在四十公分以上之適當工作臺及數量充分、安裝牢穩之適當梯子、麻布梯或爬行板。但設置護欄有困難者，應提供背負式安全帶使勞工佩掛，並掛置於堅固錨錠、可供鉤掛之堅固物件或安全母索等裝置上。
- 2、雇主使勞工於屋頂作業時，應於該處設置護欄、護蓋或安全網等防護設備。或為前項設施有困難，應使勞工佩掛有安全帶，並掛置於堅固錨錠、可供鉤掛之物件或安全母索等裝置而無墜落之虞。
- 3、雇主對於進入營繕工程工作場所作業人員，應提供適當安全帽，並使其正確戴用。
- 4、雇主對勞工應施以從事工作及預防災變所必要之安全衛生教育、訓練。

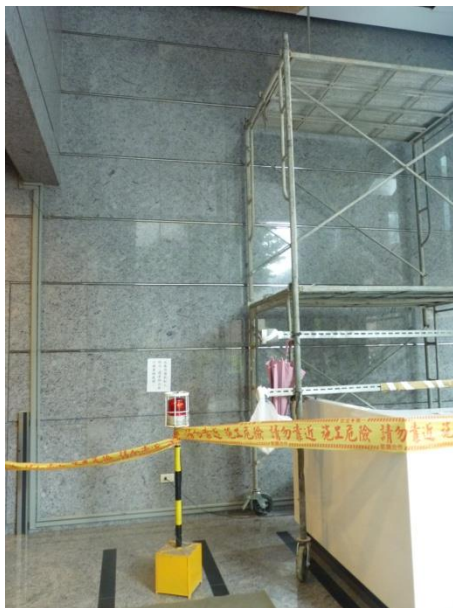
○○○興業有限公司承攬內湖區五段某大樓空調系統更新工程，101年10月22日14時25分許，勞工李○○在移動式施工架（二層高）從事送風機更換，欲從施工架旁爬梯攀爬下地時，不慎墜落地面（墜距約3.6m），造成頭部左後方撕裂傷，經送往三軍總醫院內湖院區急救後意識清醒，已無生命危險。

說明：罹災者於移動式施工架從事送風機更換，欲自左側爬梯攀爬下地時不慎墜落。（現場梯子已移除，墜距約3.6m）

1. 雇主對於二公尺以上未設護籠等保護裝置之垂直固定梯，應使作業勞工採用背負式安全帶及捲揚式防墜器。
2. 雇主對勞工於高差超過一·2公尺以上之場所作業時，應設置能使勞工安全上下之設備。（勞工安全衛生設施規則第228條）  
（撰稿人：王信雄 1011101）

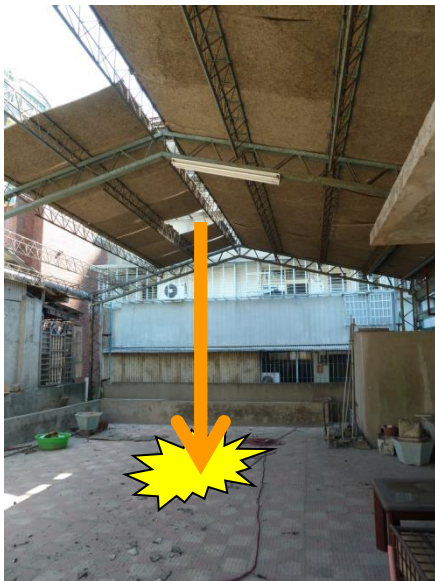
101年10月25日上午9時許，本市景興路某民房正進行屋頂修繕工程，罹災勞工潘○○（未戴工地安全帽）爬上高約4公尺的屋頂準備將舊的石綿瓦屋頂拆下時，因未使用任何防墜措施，當其行走於屋頂時不慎踏穿石棉瓦掉到4樓頂板上，造成後背撞到內傷、頭顱骨折內出血，經通報119送往臺北市立萬芳醫院救治，現已住院返家休養。

說明：罹災者潘○○不慎從高約4公尺的屋頂掉下。

1. 對於在高度二公尺以上之高處作業有墜落之虞者，應使勞工確實使用安全帶、安全帽等必要防護具。
2. 於石綿板、鐵皮板、瓦、木板、茅草、塑膠等材料構築之屋頂從事作業，應於屋架上設置適當強度且寬度在三十公分以上之踏板，或裝設安全護網。
3. 雇主應依本法及有關規定會同勞工代表訂定安全衛生工作守則，報經檢查機構備查後公告實施。
4. 雇主應訂定自動檢查計畫，實施自動檢查。

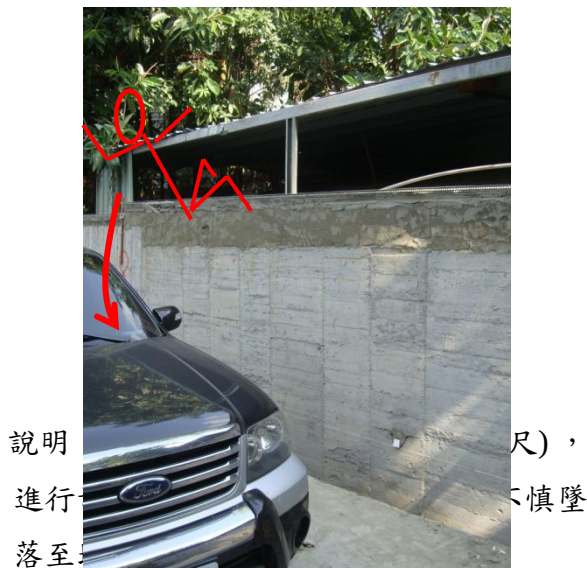
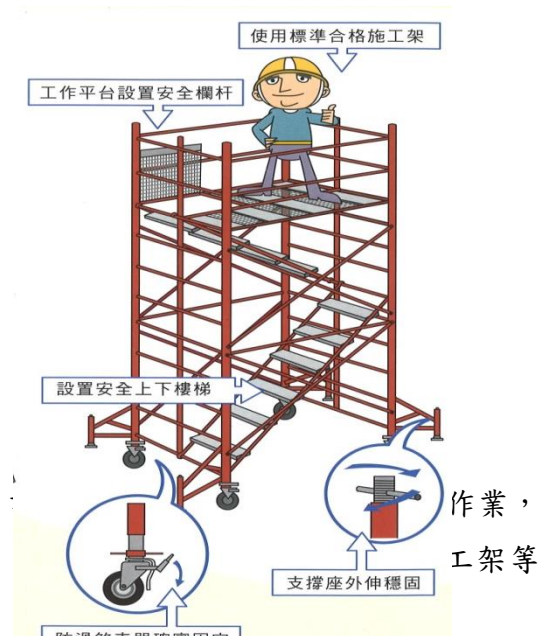
101年11月6日下午17時許，萬壽路某住宅新建工地因鄰房車庫鐵皮屋頂屋簷超過地界線，請承攬人沅○金屬有限公司所僱勞工林○○站立於工地圍牆上(高度2.2公尺)，進行切除鄰房車庫鐵皮屋頂作業，不慎墜落至地面撞擊頭部，造成頭部撕裂傷及腦震盪狀況，緊急送臺北市立萬芳醫院救治，目前仍住院觀察中。

1. 高度2公尺以上之處進行作業，勞工有墜落之虞，應以架設施工架等方法設置工作台。
2. 雇主對新僱勞工或在職勞工於變更工作前，應使其接受適於各該工作必要之安全衛生教育訓練。
3. 原事業單位與承攬人、再承攬人僱用勞工共同作業時，工作場所負責人對於進行作業之工作場所應確實巡視，又對於該場所之危害，應予以連繫調整其工作所必要之安全防護設備或措施  
(撰稿人：李啟瑞1011107)

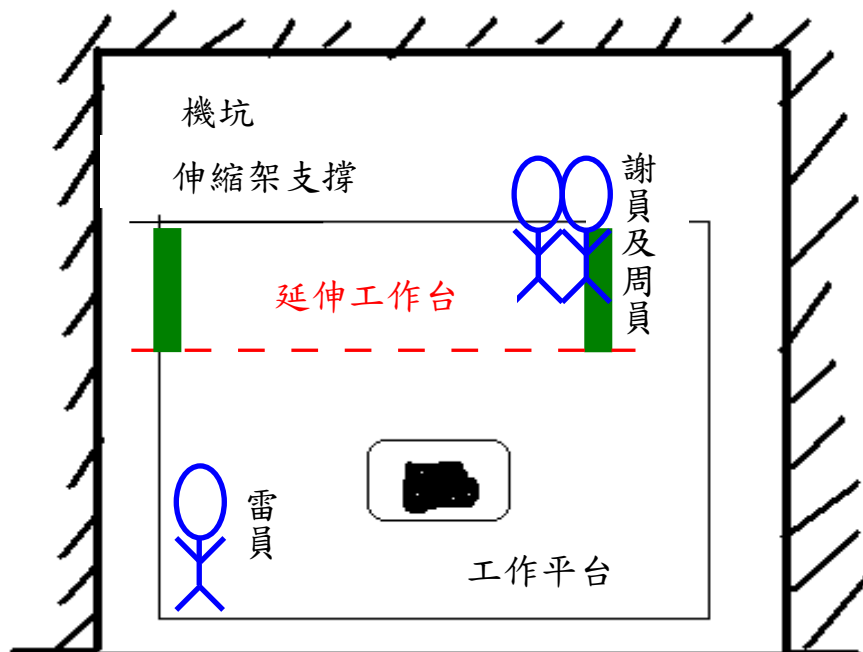
站立位置圖

101年11月21日下午約18時整許，勞工謝○○、周○○與雷○○等3名於該新建工程進行升降機（無機房式）配電盤安裝作業時，勞工謝員與周員站立於施工平台（位於5樓處）一角處，從事升降機控制盤安裝作業，另1名勞工雷員站立於施工平台與謝員等2名對角位置（詳站立位置圖），以施工平台下方延伸伸縮桿為支撐，將施工平台延長約70公分左右，疑似延伸工作臺之伸縮桿無法負荷謝員等2名及安裝部品重量，造成伸縮桿挫曲彎折，致使勞工謝員與周員伴隨延伸工作臺，從5樓墜落至約23公尺深之1樓機坑內，經雷員緊急通知119送至台北榮民總醫院急救後，仍於住院治療中。

1. 雇主對於施工構臺、懸吊式施工架應由專任工程人員事先就預期施工時之最大荷重，依結構力學原理妥為安全設計，並簽章確認強度計算書。雇主對於前項施工構臺及施工架之構築，應繪製施工圖說，並建立按施工圖說施作之查核機制；設計、施工、圖說、查驗等相關資料及簽章確認紀錄，於施工構臺未拆除前，應妥存備查。
2. 雇主對於懸吊式施工架，應依下列規定辦理：「(1) 懸臂架及其他受力構件應具有充分強度，並確實安裝及繫固。(2) …。」
3. 雇主應依規定訂定自動檢查計畫，實施自動檢查。

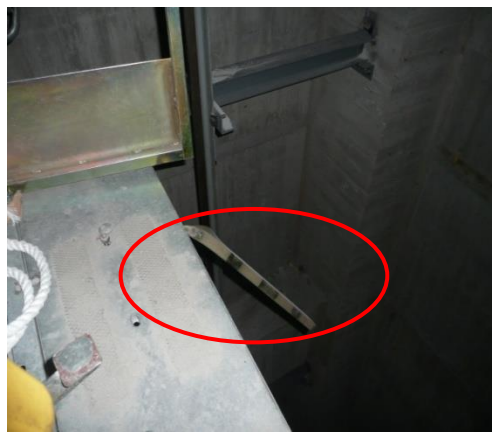
說明：左側伸縮桿挫曲彎折

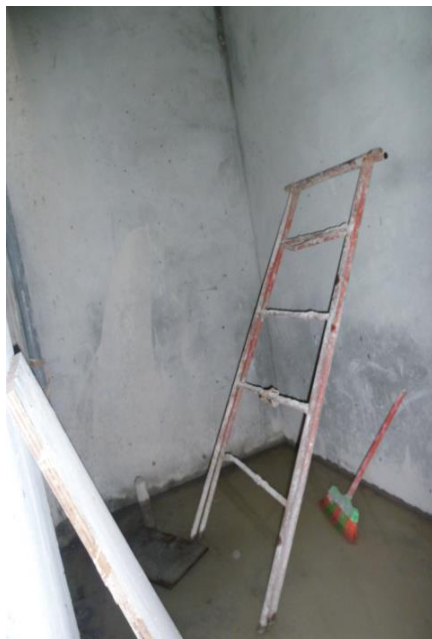
101年12月3下午3時28分，大安區信義路4段某地下1樓裝修工地，業主派駐現場工程人員呂○○於地下1樓天井處站立於鋼管合梯頂端（高度1.5公尺，無安全梯面）查看牆壁漏水情形時，因重心不穩而跌落地面，造成右手中指脫臼受傷，經通知119送至臺北市立聯合醫院仁愛院區急救包紮後返家休養。

說明：因站立在鋼管合梯頂端（高度1.5公尺，無安全梯面）上，因重心不穩而跌落地面受傷。

1. 雇主對於營造裝修作業應實施自動檢查。
2. 雇主對於使用之合梯，應有安全之梯面。
3. 工作場所人員及車輛機械出入口處應置管制人員辦理人員防護具進場管制事項。

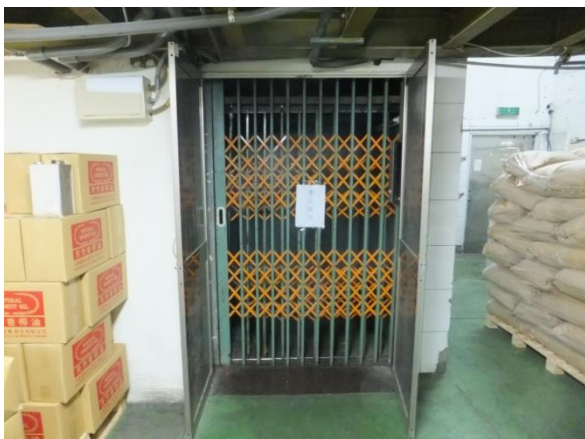
101年12月4日13時51分，卡○國際企業股份有限公司勞工張○○於公司一樓利用升降機搬運物品時，該升降機乘場門連鎖裝置失效，且現場照明設備不足而顯昏暗，致使勞工張○○開啟升降機一樓乘場門後，無法知悉車廂未在一樓，即步入而自一樓墜落至地下一樓之升降機機坑內，緊急送醫治療後並無大礙。

說明：發生職災之升降機採光照明不足  
(乘場門外未裝設照明設備)。

1. 雇主應對升降機進行每年及每月定期檢查，以維持安全裝置之正常運作。
2. 雇主應加強勞工安全衛生教育訓練，告知勞工使用升降機之危害與正確操作流程，及設計上專供載貨用之升降機不得搭載人員。
3. 雇主對於勞工工作場所之採光照明應有充分之光線。
4. 進入電梯前，要先確認車廂是否停於所在樓層，以避免連鎖裝置失效時，應立即通知專業廠商處理。
5. 發現連鎖裝置失效時，應立即通知專業廠商處理

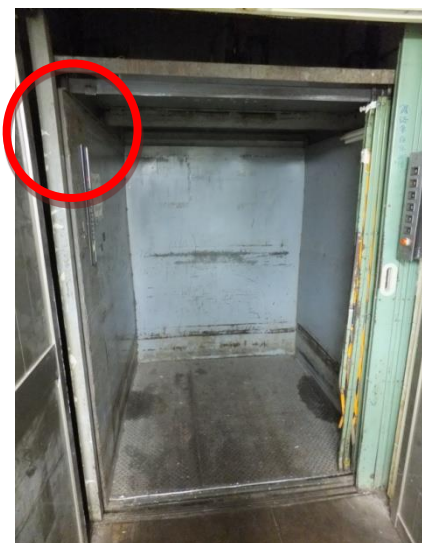
說明：升降機乘場門未裝設連鎖裝置(車  
廂不在該樓層，卻能打開乘場門)。

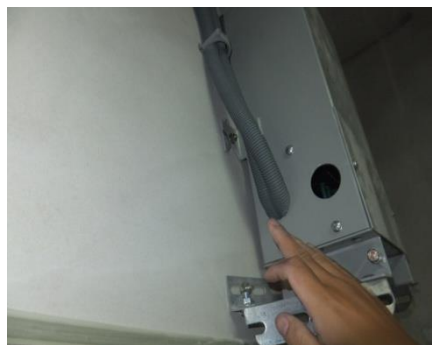
101年11月17日下午14時30分許，本市內湖路1段某修繕工程發生1件勞工受傷災害，1名作業勞工從事天花板之變壓器遷移作業時，因未依規定戴用安全帽，致頭部被上方變壓器金屬外殼割傷，經送三軍總醫院內湖院區治療，於傷口縫合後，已於當日出院。

說明：變壓器金屬外殼。

1. 作業勞工須正確戴用合格之安全帽。
2. 應訂定適合需要之安全衛生工作守則，並報檢查機構備查後，公告實施。
3. 應依其規模置勞工安全衛生人員。
4. 應訂定自動檢查計畫，實施自動檢查。

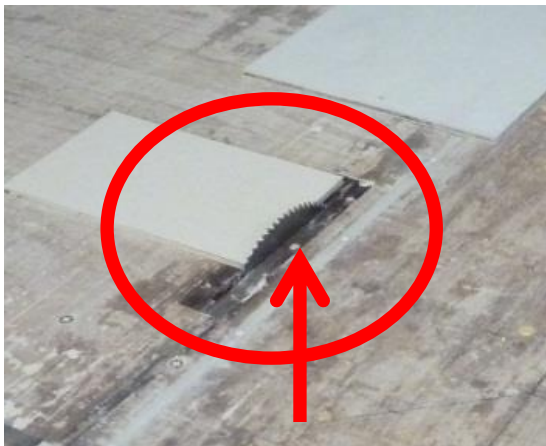
101年11月23日下午2時許，立○工程有限公司勞工陳○○進行矽酸鈣板切割作業，在拿取切割後之矽酸鈣板時，因圓盤鋸未設置護蓋造成右手第1節食指切斷，事發後送至國立臺灣大學醫學院附設醫院急診室，經手術處理後於當天晚上11時出院休養。

說明：木材加工用圓盤鋸未設置覆蓋。

1. 雇主對於木材加工用圓盤鋸，應有安全防護設備。
2. 雇主應依其事業規模、特性，訂定勞工安全衛生管理計畫，執行工作環境或作業危害之辨識、評估及控制。
3. 雇主依規定實施之自動檢查，應訂定自動檢查計畫。

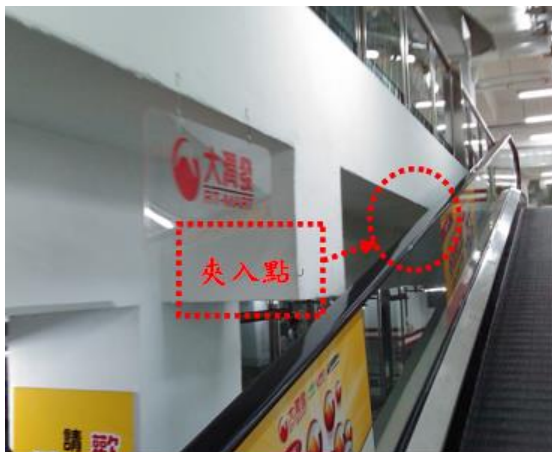
上○廢棄物清除有限公司之勞工薛○○，派至大○○中崙店擔任清潔人員，於101年10月2日下午約15時20分執行清潔作業時，因罹災者替賣場客人撿拾掉落物品，不慎遭 B4上行至 B3電扶梯與樓板間隙夾傷（惟賣場內已設置防夾防撞之壓克力板），造成右耳撕裂傷，緊急送至國泰醫院急救，業於10月2日晚間完成傷口縫合手術，後於隔日上午轉入普通病房休養。

說明：電扶梯與樓板間隙易造成捲夾，應設警告標示並以文字做危害告知。

1. 人員搭乘電扶梯時，頭手請勿伸出電扶梯外側（電扶梯運行速度約0.5 ~0.65公尺/秒；如頭手伸出電扶梯外側，又運行中一時疏忽，人員接近捲夾夾擠點已來不及反應）。
2. 賣場電扶梯如有捲夾夾擠點，除於明顯易見處設置警告標示或防夾防撞裝置外，並應以文字作危害預防告知。

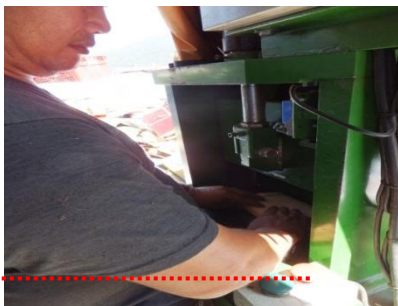
啟動開關

○○企業有限公司勞工郭○○101年10月3日下午約15時43分許，準備使用裁紙機壓板壓縮廢紙時，不慎右手手肘碰觸裁紙機壓板啟動開關，造成裁紙機壓板壓傷其右手中指及無名指，導致兩指粉碎性骨折，送臺北榮民總醫院開刀治療後，目前住院休養中。

說明：罹災者準備使用裁紙機壓板壓縮廢紙時，不慎右手手肘碰觸裁紙機壓板啟動開關，導致壓板壓傷右手中指及無名指之模擬照片。

1. 雇主對於裁紙機等動力裝置，應有防止停止時，因意外原因驟然開動之裝置。
2. 雇主對於勞工操作裁紙機等動力裝置之安全注意事項，應訂勞工安全衛生工作守則。
3. 雇主應對裁紙機等動力裝置操作之安全注意事項，應對勞工實施教育訓練。
4. 本案裁紙機並無機械器具安全防護標準第4條所列安全護圍、雙手操作按鈕等安全裝置，且本案啟動按鈕設計成凸出型，易發生操作人員於作業中手肘誤觸啟動的風險。
5. 啟動鈕建議採按鈕盒安裝，且按鈕不得凸出按鈕盒表面（機械器具防護標準第10條第7款）。
6. 大部分機具都設計有紅色緊急停止裝置（EMS，Emergency Stop），此按鈕採凸出型設計，以利作業勞工發生危險時自救，隨使用手拍打即可將機具停止；相對地，啟動按鈕多採凹陷型按鈕盒設計，除非精準到按鈕盒凹陷中心押下才可啟動，如手肘誤觸僅觸及按鈕盒外緣而不作動，預防誤觸按鈕誤動作造成之危險。

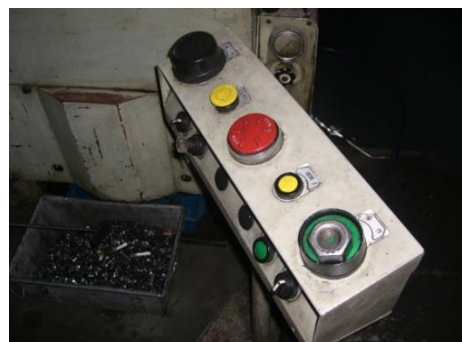
說明：紅色緊急停止裝置（EMS）多採凸出型設計，而操作啟動鈕都採凹陷型設計，相片中右側啟動鈕中放入大螺帽，會增加誤觸誤啟動之風險，因原凹陷型設計已變成凸出型（本相片和本案無關）。

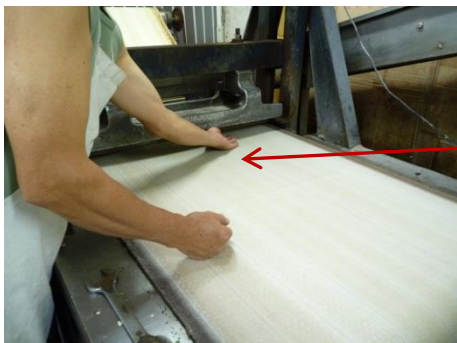
製餅模具  
(上下衝壓)

101年10月17日下午13時30分許，內湖區新明路正○食品廠之勞工宋○○在操作製餅模機時，因模具下方卡料，宋員在機具運轉中徒手伸進衝壓模具下方欲將麵團撥除時左手不慎遭模具衝壓，導致左手食指、中指及無名指骨折受傷，緊急送至三軍總醫院急救縫合，後續住院觀察中。

1. 製餅業所用製餅模機屬「衝剪機械」，利用輸送帶輸送麵皮，經模具衝壓及剪斷，變成一小塊的餅皮，再經烘焙後製成餅乾。衝剪機械依規定應具有安全護圍等裝置，以防身體部位突入遭衝壓致傷（機械器具安全防護標準第4條第1項）。
2. 本案發生主因係勞工清除製餅模具下方卡料前，未停止機械運轉，在模具上下衝壓過程中徒手撥除卡料麵團，導致手指遭模具衝壓致傷。故進行機械上油、掃除、檢查及修理等調整作業前，應停止機械運轉及送料後再行作業，避免人員遭捲夾或衝壓致傷；如為長時間維修，除停止機械運轉外，最好關閉電源，以防誤觸啟動按鈕致誤作動（勞工安全衛生設施規則第57條）。
3. 清除製餅模具下方卡料麵團，請以手工器具為之，例如以長條型竹筷撥除，避免徒手操作以保安全。

說明：清除製餅模具下方卡料麵團時，請先停止機械運轉，再以長條型竹筷等手工器具撥除，避免徒手操作以保安全。

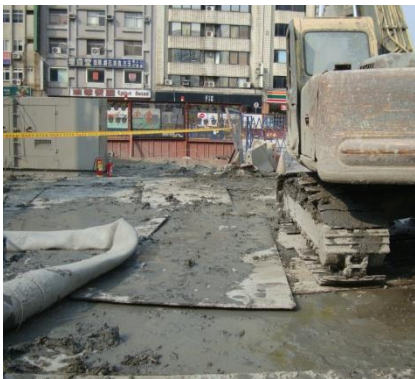
說明：作業時地面泥濘，地面已鋪設鐵板

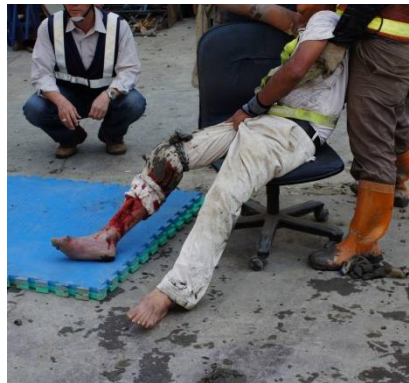
101年10月22日上午10時許，南京東路捷運工地進行中間樁安裝作業，因作業時地面泥濘，故地面已鋪設鐵板，罹災勞工作業時經過挖土機旁邊，腳剛好踩在鐵板間之爛泥中，履帶式挖土機正進行移動，進而帶動鐵板，致使罹災者右小腿被夾擊，造成開放性骨折，緊急送國泰綜合醫院救治，目前無生命危險。

說明：罹災者右小腿被夾擊，造成開放性骨折。

1. 應嚴禁操作人員以外之勞工進入營建用機械之操作半徑範圍內。
2. 使勞工以機械從事露天開挖作業，車輛機械應裝設倒車或旋轉警示燈及蜂鳴器，以警示周遭其他工作人員。
3. 開挖作業時，應指派專人指揮，以防止機械翻覆或勞工自機械後側接近作業場所。

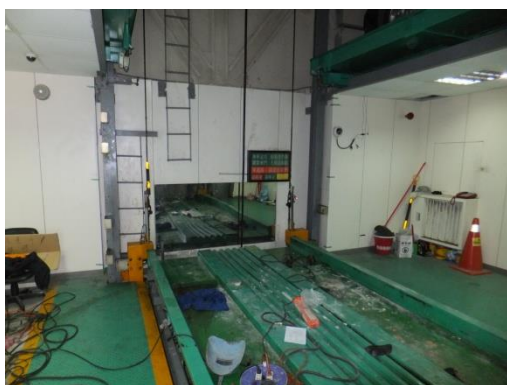
中○位於臺北市中正區牯嶺街○○號之牯嶺2站停車塔，交由協○保養股份有限公司實施例行性保養維修，陳○○、邱○○2員於101年11月2日9:00進入欲進行車台板定位槽鐵焊接作業，備齊相關維修設備後，9:30時由邱○○操作車台板欲上昇至焊接槽鐵處，疑因線路出問題，車台板未停於欲作業處，造成車台板繼續往上升至車台板與頂部鋼樑之間約30~50公分的距離，陳員及邱員分別被壓傷及胸部內出血、腳踝骨折，目前皆在國立臺灣大學醫學院附設醫院觀察中。

1. 雇主對於使用動力運轉之機械，具有顯著危險者，應於適當位置設置有明顯標誌之緊急制動裝置，立即遮斷動力並與制動系統連動，能於緊急時快速停止機械之運轉。
2. 雇主對於機械之掃除、上油、檢查、修理或調整有導致危害勞工之虞者，工作必須在運轉狀態下施行者，雇主應設置具有安全機能設計之裝置，或採取必要安全措施及書面確認作業方式之安全性，並指派現場主管在場監督。

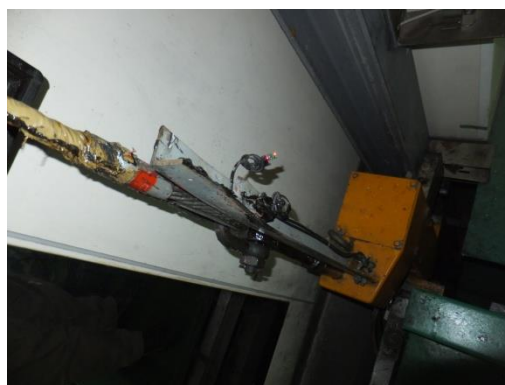
說明：支柱被壓至變形。

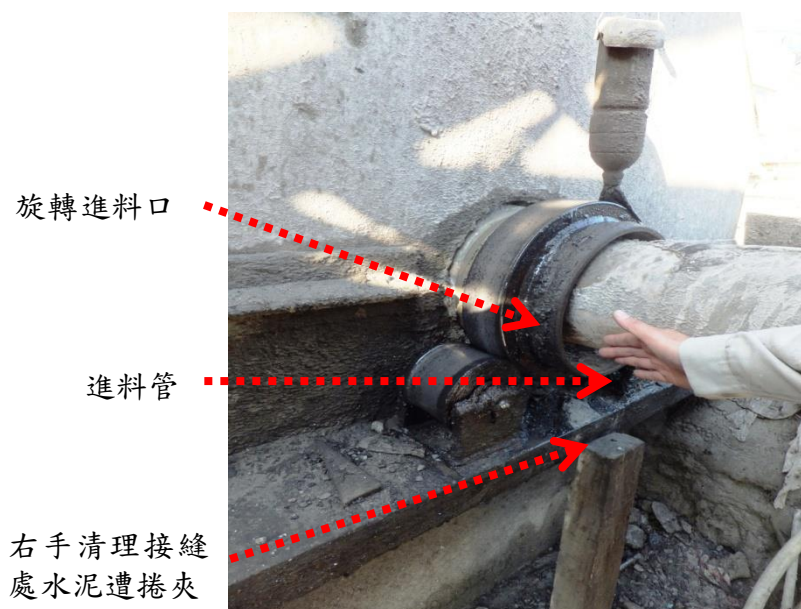
○○企業有限公司勞工彭○○101年12月21日上午約09時17分許，從事「砂石回收機」旋轉中鐵製泥漿進料口與進料管間接縫處水泥清理作業，未停止該回收機運轉，伸右手欲撥出接縫處水泥時，不慎右手遭旋轉中鐵製泥漿進料口拖行至與進料管細小接縫處，導致右手無名指及小指遭受捲夾骨折，送國防醫學院三軍總醫院開刀治療後，目前住院休養中。

說明：罹災勞工右手遭「砂石回收機」旋轉中鐵製泥漿進料口拖行至與進料管細小接縫處，導致右手無名指及小指遭受捲夾骨折之模擬照片。

1. 雇主對於機械檢修或清潔作業有導致危害勞工之虞者，應停止相關機械運轉及送料。為防止他人操作該機械之起動等裝置或誤送料，應採取上鎖或設置標示等措施。
2. 雇主應對砂石回收機等動力裝置操作之安全注意事項，應對勞工實施教育訓練。

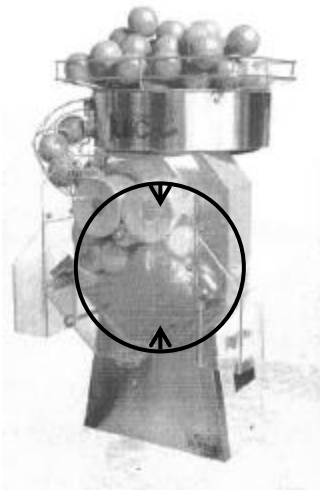
101年12月29日下午15時50分左右，福○大飯店股份有限公司技術生勞工劉○，於該公司2樓西餐廳廚房進行柳丁榨汁作業完畢，清洗榨汁機機械時，因遭該機械捲夾造成左手掌食指、中指與無名指粉碎性骨折，案發後經同仁通報119，送往臺大醫院醫治。

說明：捲入點如箭頭所示。

1. 雇主對於機械之掃除、上油、檢查、修理或調整有導致危害勞工之虞者，應停止相關機械運轉及送料。
2. 雇主對具有捲入點之滾軋機，有危害勞工之虞時，應設護圍等設備。

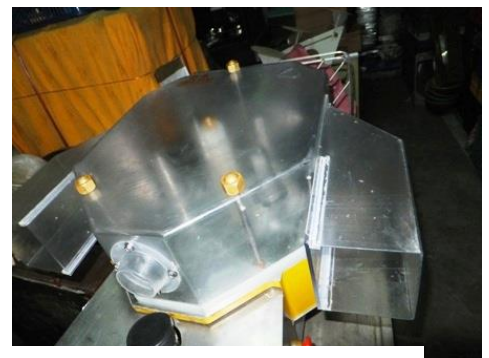
說明：榨汁機機械壓輪具有捲入點。

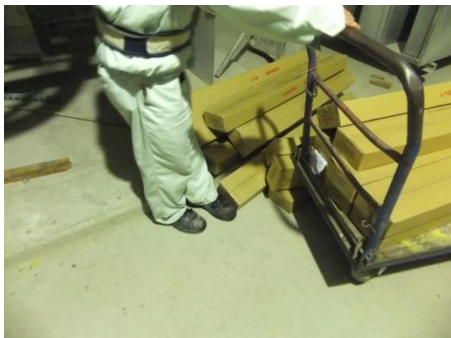
101年12月17日18時48分，華○工程科技股份有限公司勞工李○○以平板車搬運燈具，行經機房風機位置時，未察覺高於地板10公分之風機基座，後退時被基座絆倒，李員跌倒時以手撐於基座斜角邊，致左手臂骨折，案發後經同仁通報119送往臺北醫學大學附設醫院醫治。

說明：案發現場模擬罹災  
絆倒示意。

- 1、雇主對於勞工工作場所之通道、地板、階梯，應保持不致使勞工跌倒、滑倒、踩傷等之安全狀態，或採取必要之預防措施。
- 2、雇主應會同勞工代表訂定適合其需要之安全衛生工作守則，報經檢查機構備查後，公告實施。

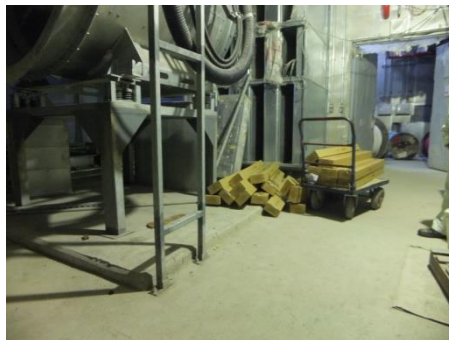
說明：案發現場風機及高於地板  
10公分之基座。

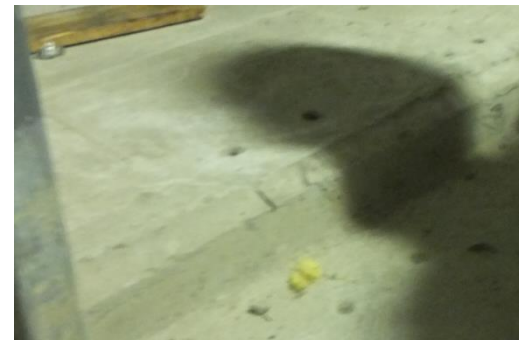
說明：案發現場基座斜角邊。

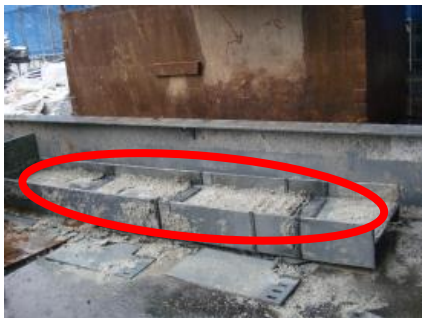
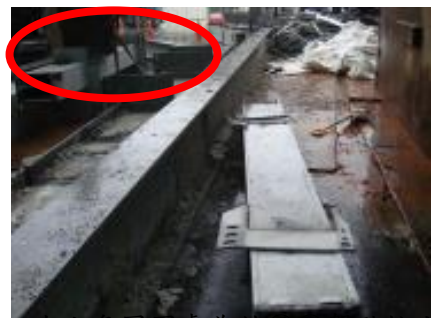
101年11月30日8時許川○工程有限公司所僱點工鄭○○（亦即罹災者）於臺鐵南港車站 B1、B2、C2棟之屋突物、屋突裝飾物及 C2棟南側部分女兒牆拆除工程之 B1、B2棟1樓南側連通道從事鋼構防火披覆清除作業，當時 H 型鋼樑橫放於鋼板上以工字型方式擺置（高約50公分，擺置方式如附件），此時鄭○○使用鏟子刮除防火披覆時，因川○工程有限公司工地負責人林○○駕駛挖土機（俗稱怪手）並利用抓斗附掛之繩索吊運鋼樑作業，挖土機行經至鄭○○清除鋼樑橫放之鋼板時，因挖土機行走在鋼板上使鋼板震動而造成鋼板上之 H 型鋼樑倒塌（由工字型變成 H 字型），導致鄭○○被倒塌之鋼樑壓傷雙腿，經工務所通報119後送往三軍總醫院急救，目前仍在加護病房療養恐有截肢之虞。

說明：當時 H 型鋼樑橫放於鋼板上以工字型方式擺置（圓圈後方之狀態）因挖土機行走在鋼板上使鋼板震動而造成鋼板上之 H 型鋼樑倒塌（由工字型變成 H 字型），導致鄭○○被倒塌之鋼樑壓傷雙腿。

說明：左上角圓圈處為林○○駕駛挖土機並從事吊掛作業行駛於鋼樑擺置之鋼板上。

1. 雇主對於鋼材之儲存，應預防傾斜、滾落，必要時應用纜索等加以適當捆紮。
2. 雇主對於就業場所作業之車輛機械，應規定駕駛者或有關人員負責執行，不得使車輛系營建機械供為主要用途以外之用途。
3. 雇主對於鋼構之組立、架設、爬升、拆除、解體或變更等作業，應指派鋼構組配作業主管於作業現場辦理相關事項。
4. 雇主應依其事業規模、特性，訂定勞工安全衛生管理計畫，執行工作環境或作業危害之辨識、評估及控制。
5. 雇主應依勞工安全衛生法及有關規定會同勞工代表訂定適合需要之安全衛生工作守則，並報檢查機構備查後，公告實施。

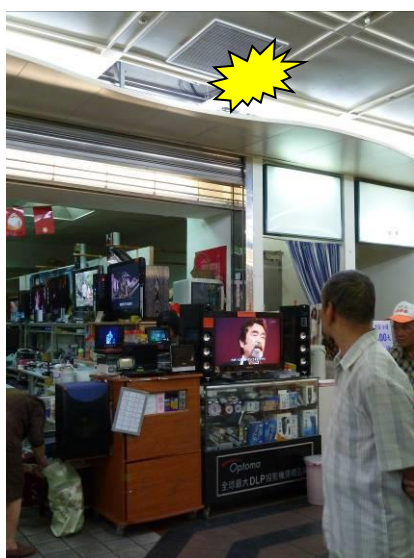
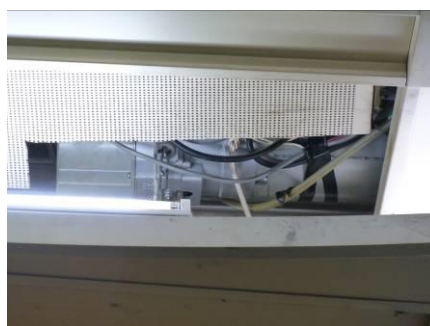
101年10月9日上午11時左右，中○公司勞工蔡○○帶領維修廠商至龍山寺地下街一店鋪維修鐵捲門，並請維修廠商一併檢查隔壁店鋪鐵捲門的極限開關移位問題，蔡○○站立於高度7尺之鋁製合梯、向維修廠商說明要修理之範圍時，不慎觸碰到未斷電、電壓380V之鐵捲門馬達電源端子而感電受傷，自行從合梯爬下後送往聯合醫院和平院區急救，目前已出院休養。

說明：蔡○○不慎觸碰到未斷電、電壓380V之鐵捲門馬達電源端子而感電。

1. 對於電氣機具之帶電部分，如勞工於作業中有或通行時有因接觸或接近致發生感電之虞者，應設防止感電之護圍或絕緣被覆。
2. 使勞工於低壓電路從事檢查、修理等活線作業時，應使該作業勞工戴用絕緣用防護具。
3. 雇主對所僱勞工，應依其工作性質施以勞工安全衛生教育訓練。

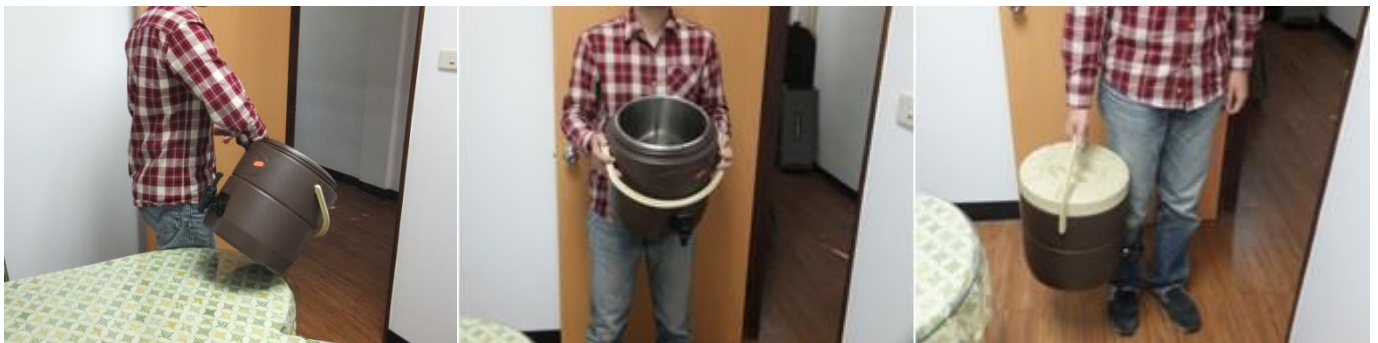
傑○國際企業社（為某知名餐飲連鎖加盟店）員工梁○茹於101年10月13日中午12點40分，在內場搬運熱茶桶至外場途中不慎滑倒，因茶桶未加蓋，致向後仰倒時熱茶潑灑於罹災者手臂、脖子及身體，造成一度及二度燙傷，事後送馬階紀念醫院救治，後續住院觀察中。

**X** (錯誤的搬運方式)  
未加蓋採胸抱

說明：盛裝熱水的桶子未加蓋，搬運中人員跌倒或置於桌上不小確碰觸傾倒時，易造成人員遭熱水燙傷。

1. 廚房地板儘量保持乾燥，無法避免時應鋪設防滑墊或使員工穿著防滑鞋子。
2. 搬運盛裝熱湯、熱茶的桶子應加蓋並旋緊，以防熱水潑灑溢出。
3. 搬運熱水桶時避免採胸抱方式，以防意外發生時，熱水噴濺身體，正確方式應採手提、手推車推送或雙人一起搬運等方式，以保安全。
4. 要求連鎖店總公司將本案例製成教育訓練教材，發送各分店參考，預防類似危害再度發生。

說明：搬運熱茶桶時應加蓋並旋緊，以手提方式搬運(避免採胸抱方式)。

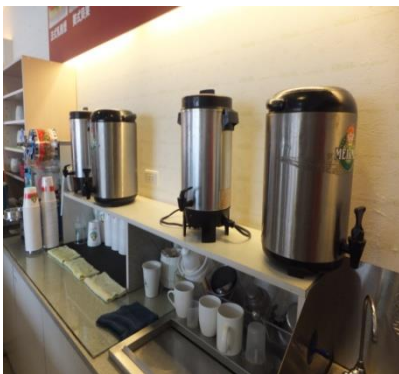
101年10月16日清晨，社中街某早餐店營業時，櫃檯後方木製平檯置放4具熱飲機，頂蓋可經旋轉鎖緊以密封內部液體，底部水龍頭控制出水流量，其中2具原裝滿煮沸紅茶，因已擺放一段時間，紅茶溫度略微下降。上午6時17分，李姓女勞工在櫃檯整理該2具併排置於平檯邊緣的紅茶熱飲機，當時溫度約80度 C，李女用雙手移動一具熱飲機時，不慎碰觸在旁且緊鄰平檯邊緣的另一具熱飲機，被碰撞的熱飲機頂蓋疑未鎖緊，於翻落地面過程中脫離熱飲機，內部高溫紅茶隨即外洩，研判李女於熱飲機傾倒瞬間出手欲接住，高溫紅茶因而灑向李女胸部，造成燙傷。負責人見狀，請其他勞工扶持至洗手間沖洗，另叫救護車送醫急救。據負責人表示，醫師囑咐李女敷藥後30分鐘可回家休養。

說明：熱飲機置於周邊無防止滑落措施之平檯

1. 雇主對於置放熱飲機等高溫設備之平檯，周邊應有防止物體滑落之安全設施，例如：於平檯周邊加設適當高度之擋板；另應於適當位置張貼「小心高溫」等警示標誌。
2. 雇主對於熱飲機等高溫設備之置放場所，應讓勞工有足夠之操作及活動空間，不得因空間不足導致發生燙傷等危害。
3. 雇主應利用勞工一般安全衛生教育訓練之實施，加強宣導熱飲機正確使用方式，除填加或清理內部液體外，使用時須將頂蓋鎖緊，以免液體外洩造成燙傷事故。

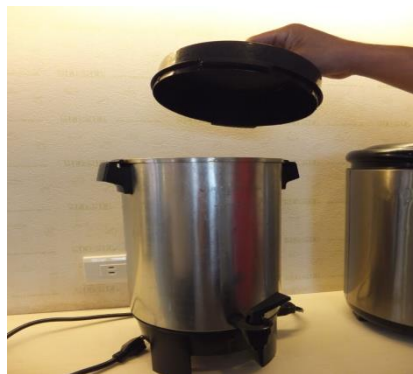
說明：熱飲機頂蓋掀開

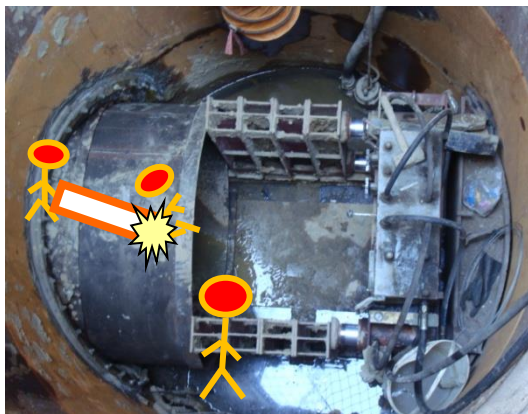
101年10月19日下午九○營造股份有限公司所僱勞工郭○○等5人至士林區後港街進行管線更新工程之推管作業。下午4時25分時，其中2名勞工在傳遞推進墊塊過程中，不慎造成墊塊滑落，割傷蹲在推進鋼管前觀察推進狀況之郭○○，經工地主任通報119，將郭員送往財團法人馬偕紀念社會事業基金會馬偕紀念醫院臺北院區救治，經縫合其右後腰傷後已於101年10月22日出院。

1. 雇主對於物料之搬運，應利用機械代替人力，凡四十公斤以上物品，以人力車輛或工具搬運為原則。
2. 雇主應依其規模置勞工安全衛生人員。
3. 雇主應訂定自動檢查計畫，實施自動檢查。
4. 雇主應依其事業規模、特性，訂定勞工安全衛生管理計畫，執行工作環境或作業危害之辨識、評估及控制。
5. 雇主應會同勞工代表訂定適合其需要之安全衛生工作守則，報經檢查機構備查後，公告實施。勞工對於前項安全衛生工作守則，應切實遵行。

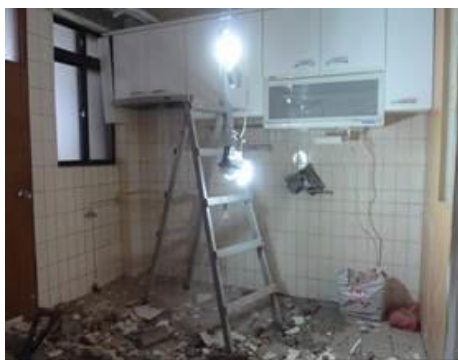
101年12月24日上午10時30分許，事業單位統○有限公司所僱勞工蔡○○於工地從事隔間牆拆除作業時，未依規定由上至下之順序進行拆除，導致遭掉落之混凝土塊砸傷左腳腳背，經緊急送往臺北市立聯合醫院和平院區治療，當日已返家休養。

說明：作業勞工遭現場掉落之混凝土塊砸傷

1. 雇主對於進入營繕工程工作場所作業人員，應提供適當安全帽，並使其正確戴用。
2. 對於結構物牆、柱之拆除應自上至下，逐次拆除。
3. 無支撐之牆、柱等之拆除，應以支撐、繩索等控制，避免其任意倒塌。
4. 使用之合梯兩梯腳間應有繫材扣牢。
5. 雇主對新僱勞工或在職勞工於變更工作前，應使其接受適於各該工作必要之安全衛生教育訓練。

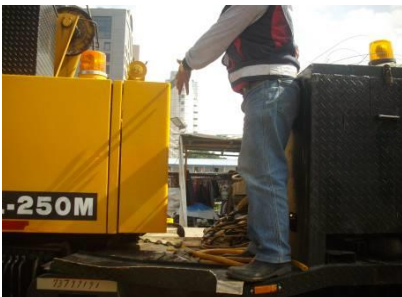
臺北都會區捷運系統松山線新建工程之再承攬人○○工程行僱用現場領班洪○○及勞工等共12人，從事捷運工程支撐構材配件拆除及吊掛作業，由勞工吳○○擔任起重機操作手，另於上下層之吊掛作業區分別由勞工林○○及勞工陳○○擔任吊掛手，而勞工吳○○(受災者)則同於上層地面作業區擔任雜項作業(輔助整理吊掛物及吊掛用具)。災害發生時，吳員(受災者)協助鋼索整理後(事前打石機吊掛作業用鋼索整理)，欲將整理後鋼索收納放置於起重機車台上，但現場持續進行起重機吊掛作業，吳員未要求起重機停止作業，復利用起重機於捲揚上升尚未旋轉之空檔時機，進入起重機旋轉體後方之車台上欲放置收納鋼索，卻未注意起重機完成捲揚上升動作後，已開始進行迴轉動作；此時吊掛手陳○○位於起重機前方指揮吊掛作業，無法目視發現吳員已進入起重機旋轉體後方碰撞範圍內，致吳員遭起重機上部旋轉體撞擊後再墜落地面受傷（現場墜落高度約1.25公尺），造成骨盆骨折及挫傷，經電話通報消防局前往救援並立即送往國泰醫療財團法人國泰綜合醫院搶救，目前意識清醒住院治療中。

說明：受傷勞工於起重機車台收納捲揚鋼索位置處。

1. 雇主應訂定勞工安全衛生管理計畫，執行起重機之管理及訂定作業標準。
2. 雇主於移動式起重機作業時，應禁止人員進入有發生碰撞危害之虞之起重機作業範圍內。
3. 雇主對於使用起重機具從事吊掛作業之勞工，應使其確認吊運路線，並警示、清空擅入吊運路線範圍內之無關人員。

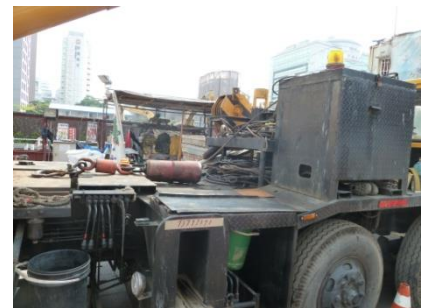
說明：受傷勞工墜落之起重機車台高度(約1.25公

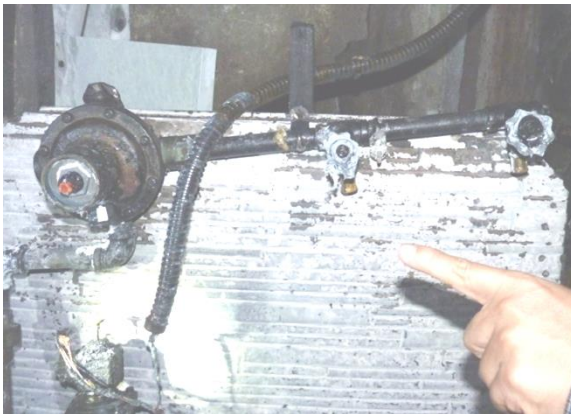
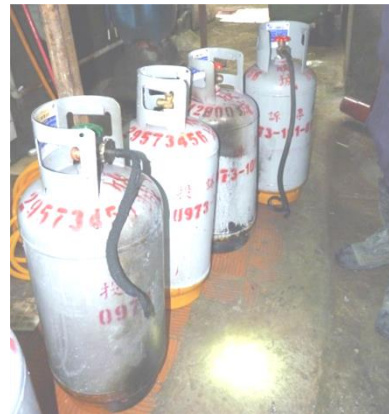
展○國際股份有限公司成都分公司（為某知名餐飲連鎖直營店）員工陳○華於101年11月28日下午13點40分，在廚房外側更換空瓦斯鋼瓶時，不慎引爆殘留瓦斯管內之外洩瓦斯，造成自身全身18%燒傷，並波及附近作業勞工簡○倫左耳燒傷，事後分別送台大醫院及市立聯合醫院和平院區救治，後續住院觀察中。

1. 雇主對於易引起火災及爆炸之場所，應嚴禁使用明火。
2. 雇主對於易引起火災及爆炸之場所，應標示嚴禁使用煙火併禁止無關人員進入。
3. 雇主對於勞工工作場所之設備及作業應訂定安全衛生自動檢查辦法實施自動檢查。
4. 要求連鎖店總公司將本案例製成教育訓練教材，發送各分店參考，預防類似危害再度發生。

說明：雇主對於易燃或易爆之危險場所應嚴禁使用明火

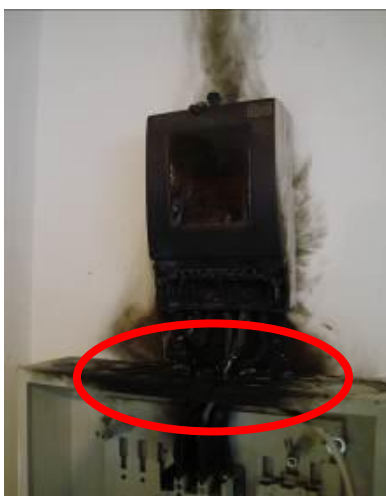
101年12月26日13時許際○室內裝修工程有限公司所僱勞工曾○○（亦即罹災者）等5人於臺北市中山區中山北路2段44巷2號1樓統○超商股份有限公司中山運動中心翔運門市，從事裝修工程之裝潢及水電作業，當時曾○○正打開380V 電盤開關箱欲檢查內部線路時，因電盤上方電錶連接下方電盤之電線老舊而脫落造成短路爆炸，導致曾○○上半身灼傷，經現場作業勞工通報119送往財團法人馬偕紀念醫院急救，目前仍住院療養中。

說明：勞工曾○○打開下方電盤之開關箱時，因上方電錶連接下方電盤之電線因老舊而脫落造成短路爆炸，導致勞工曾○○上半身灼傷。

1. 雇主使勞工於低壓電路從事檢查、修理等活線作業時，應使該作業勞工戴用絕緣用防護具，或使用活線作業用器具或其他類似之器具。
2. 雇主應依其事業規模、特性，訂定勞工安全衛生管理計畫，執行工作環境或作業危害之辨識、評估及控制。
3. 雇主對新僱勞工或在職勞工於變更工作前，應使其接受適於各該工作必要之安全衛生教育訓練。
4. 雇主應依勞工安全衛生法及有關規定會同勞工代表訂定適合需要之安全衛生工作守則，並報檢查機構備查後，公告實施。

說明：勞工從事低壓或高壓電路之檢查、修理等活線時，應配戴適於各該電路規格之絕緣用防護具。

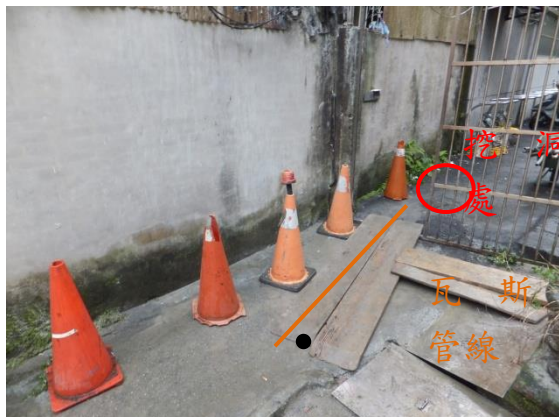
101年12月11日上午10時左右，全○工程公司勞工池○○等3人於興隆路3段某後巷進行汙水工程時，作業人員將瓦斯管誤以為是汙水管，以砂輪機切割後才發現瓦斯外洩了，現場人員立即通報欣○天然氣公司進行搶修，到場搶修人員為了在瓦斯管漏氣源頭夾管止氣，商請施工單位於距瓦斯管漏氣處約1.5公尺的地面鑽洞以挖出瓦斯管，勞工池○○使用破碎機鑽洞時產生火花引燃聚積在地面之瓦斯而起火，造成池○○臉部及手臂燒傷，經送往臺北市立萬芳醫院急救，目前住院觀察中。

說明：瓦斯管線漏氣處與挖洞處約距1.5公尺。

1. 易引起火災及爆炸危險之場所，不得設置有火花、電弧或高溫成為發火源之虞之機械、器具或設備。
2. 對新僱勞工應使其接受適於各該工作必要之安全衛生教育訓練。

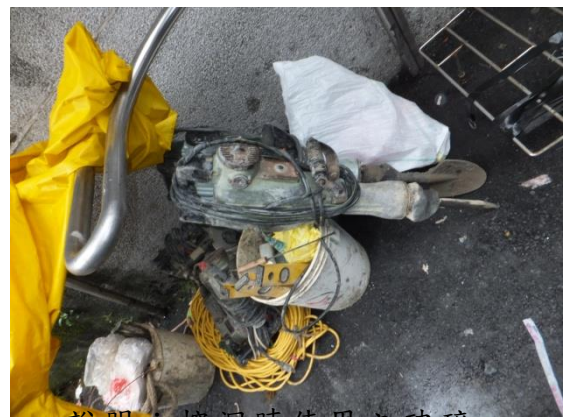
說明：挖洞時使用之破碎機。

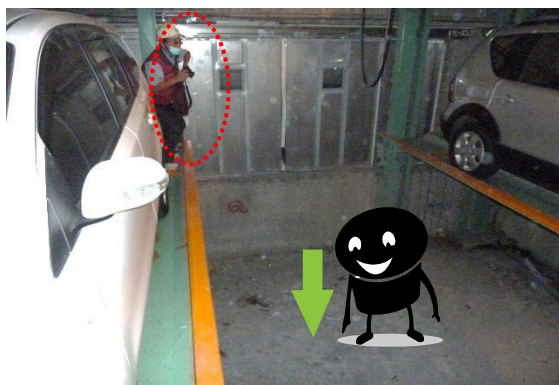
101年11月14日中午12時許位於中山區中山北路2段巷內停車塔凌○機械股份有限公司勞工高○○，因台電停電復電前往停車塔作檢修(復歸動作)，原本消防設備在噴發二氧化碳前有兩段「預警蜂鳴」和「疏散語音」，卻在無預警情況下噴發二氧化碳，以致勞工於停車塔地下一樓昏厥，所幸噴發後到場同仁即時開啟通風設備，經送馬偕醫院急救已無大礙。

說明：停車塔內地下1樓(箭頭位置)  
為勞工昏厥倒臥的地方。

1. 雇主應依其事業規模、特性，訂定勞工安全衛生管理計畫，執行工作環境或作業危害之辨識、評估及控制；如：進入停車塔內作業時將二氧化碳消防設備自動改手動納入標準作業程序、訂定開啟通風換氣設備的時機和啟動程序。
2. 雇主辦理新進勞工或在職勞工於變更工作前之必要安全衛生教育訓練，加強消防設備故障無預警噴發的處理、應變和前置預防。
3. 消防設備檢修工作應由消防法認可之消防設備師(士)執行；警報作動時應即刻撤離工作人員及車主。
4. 執行緊急搶救應立即開啟通風換氣設備、迅速通報消防局及攜帶供氣式氧氣面罩方能進入災害現場救援。

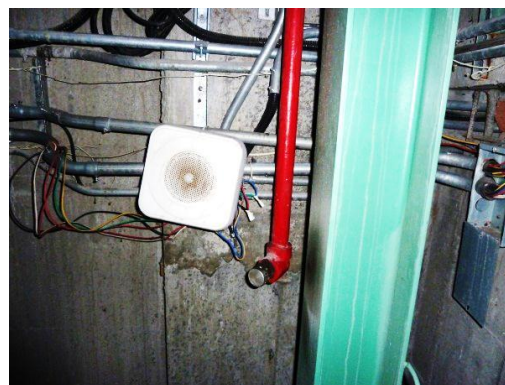
說明：檢查員站立照相為1樓位置，前後停放兩輛汽車，各層共有4支二氧化碳噴發口。
