臺北市職業災害案實錄彙編

第19期

2013.10.01-2013.12.31

臺北市勞動檢查處編印

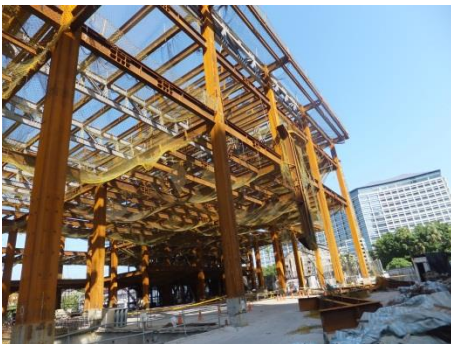
102年10月12日下午3時50分許，○福工程有限公司領班邱○烽及閭員2人為1組，在旅館及辦公大樓新建工程東側3樓懸臂鋼樑上進行高程校正作業，據夥同作業人員閭員陳述，案發前已將手動鉸鍊鉤掛於柱上連接鉸，並連結於懸臂鋼樑，因施作中無法將懸臂鋼樑調整至設計高程，故由閭員至4樓上方處加設1組輔助工作索，擬藉由4樓懸臂鋼樑作支撐，輔助調升3樓鋼樑至定位，閭員因鉸條數量不足，乃自4樓離開至1樓取鉸條及上廁所，離開約8分鐘左右，突聽到巨響，3、4樓懸臂鋼樑及邱員瞬間掉落至1樓，經緊急送往臺北市立聯合醫院忠孝院區急救，惟仍於下午7時25分許不治死亡。

說明：案發現場。

- 1、雇主對於鋼構吊運、組配作業，應用臨時支撐或螺栓等使其充分固定。
- 2、雇主進行鋼構組配作業前，應擬訂安全作業方法及標準作業程序，防止構材及其組配件飛落倒塌，並設置能防止作業勞工發生墜落之設備。

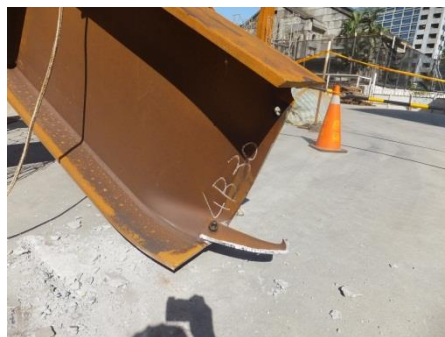
說明：掉落鋼樑嚴重變形。

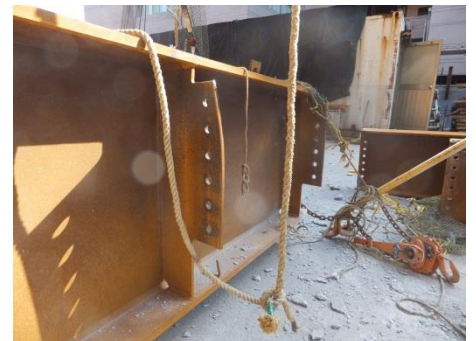
說明：加設之1組輔助工作索。。

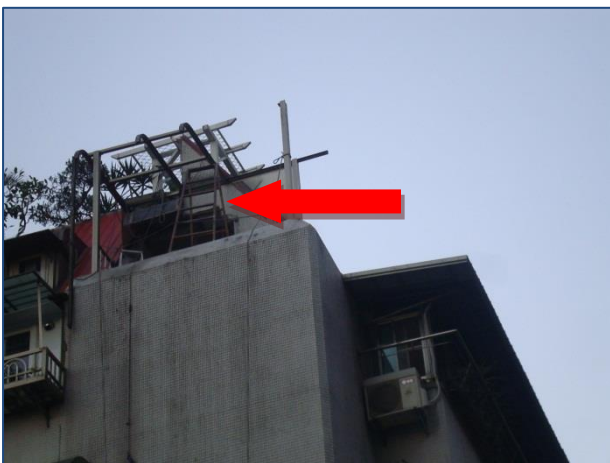
說明：罹災勞工吳○○站於露臺之鐵合梯上進行舊採光罩骨架拆除作業。

- 1、雇主使勞工於高度2公尺以上之開口作業時，應於開口處設置護欄、安全網等防護設備。
- 2、雇主對於使用之合梯，應符合下列規定：一、具有堅固之構造。二、其材質不得有顯著之損傷、腐蝕等。三、梯腳與地面之角度應在75度以內，且兩梯腳間有繫材扣牢。四、有安全之梯面。
- 3、護欄前方2公尺內不得使用合梯作業。
- 4、雇主使勞工從事作業時，使勞工正確戴用安全帽。
- 5、雇主對於高度2公尺以上之工作場所，勞工作業有墜落之虞者，應訂定墜落災害防止計畫，採取適當墜落災害防止設施。

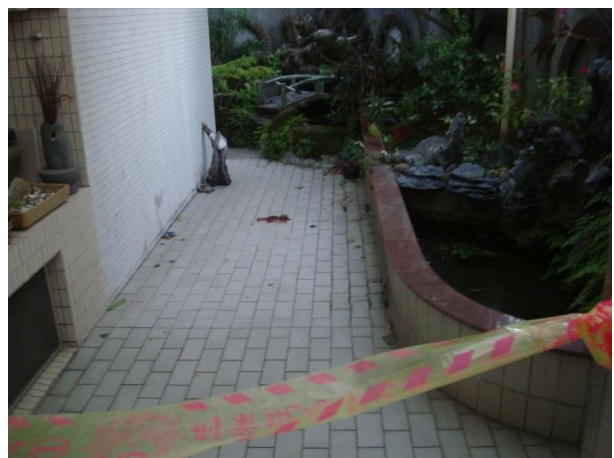
說明：罹災者由7樓露臺鐵梯墜落至1樓住戶庭院假山造景，經緊急送往國立臺灣大學醫學院附設醫院急救，仍於當日不治死亡。

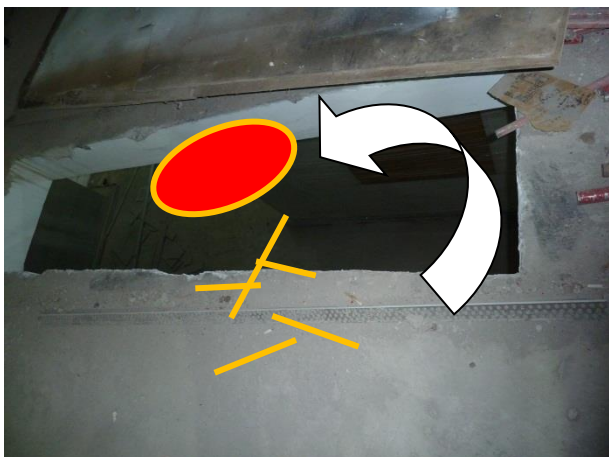
102年10月1日天○工程行所僱勞工劉○○等3人於市民大道某大樓新建工程地下1樓從事輕隔間放樣作業，因放樣區域地面設置開口臨時護蓋，需移除該護蓋始能進行放樣作業。劉員於移除該護蓋過程中，因未使用安全帶，自開口墜落至地下2樓，導致其尾椎骨裂傷，經現場人員通報119後將其送醫治療，現已返家休養。

說明：災害發生示意圖。

- 1、雇主對於在高度2公尺以上之高處作業，勞工有墜落之虞者，應使勞工確實使用安全帶、安全帽及其他必要之防護具。
- 2、雇主設置之護蓋，應依下列規定辦理：
  - (1)應具有能使人員及車輛安全通過之強度。
  - (2)應以有效方法防止滑溜、掉落、掀出或移動。
  - (3)供車輛通行者，得以車輛後軸載重之2倍設計之，並不得妨礙車輛之正常通行。
  - (4)為柵狀構造者，柵條間隔不得大於3公分。
  - (5)上面不得放置機動設備或超過其設計強度之重物。
  - (6)臨時性開口處使用之護蓋，表面漆以黃色並書以警告訊息。
- 3、雇主應訂定自動檢查計畫，實施自動檢查。
- 4、雇主應會同勞工代表訂定適合其需要之安全衛生工作守則，報經檢查機構備查後，公告實施。勞工對於前項安全衛生工作守則，應切實遵行。(撰稿人：蔡榮聰1021011)

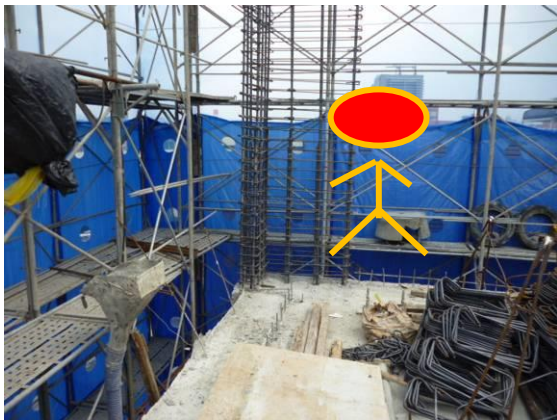
說明：勞工於10樓進行柱筋綁紮作業。

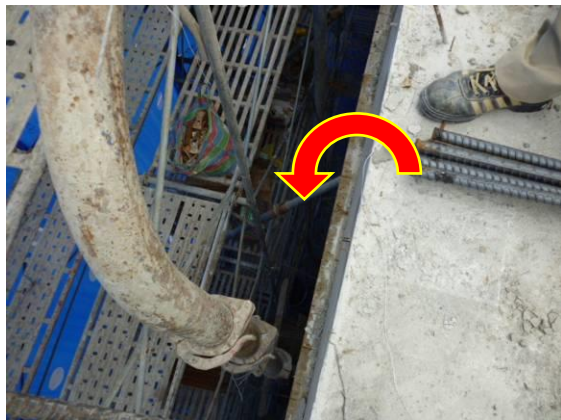
102年10月21日下午4時50分許，臺北市南港區重陽路某住宅新建工程發生1起勞工墜落受傷職業災害，當時錢姓勞工於10樓從事柱箍筋綁紮作業，1腳站在外牆施工架上，另1腳跨在建築物樓板處，因綁紮之鐵絲突然斷裂，造成其重心不穩，而自施工架與結構體間開口（寬約35公分）墜落，經撞破設於3至8樓開口處的長條型安全網後，墜落至2樓施工架遮斷板上（落距25.6公尺），造成頭部及四肢多處外傷。

說明：勞工自施工架與建築物結構體間開口墜落（寬約35公分）。

- 1、雇主對於高度2公尺以上之開口部分，勞工有遭受墜落危險之虞者，未於該處設置護欄、護蓋或安全網等防護設備。
  - 2、雇主僱用勞工時，應實施一般體格檢查。
  - 3、雇主應訂定自動檢查計畫，實施自動檢查。
  - 4、雇主對新僱勞工應使其接受適各該工作必要之安全衛生教育訓練。
  - 5、雇主應訂定適合其需要之安全衛生工作守則，報經檢查機構備查後，公告實施。
- （撰稿人：張沿慶1021031）

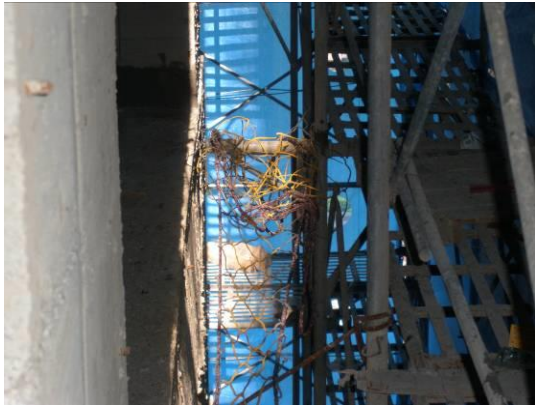
說明：勞工墜落時，撞破長條型安全網。

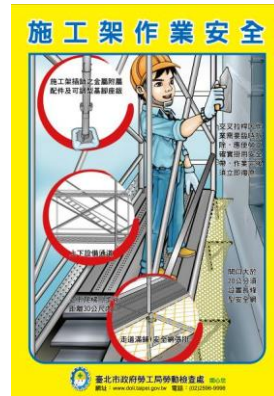
說明：施工架與建築物結構體間開口設置安全網，防止人員墜落。

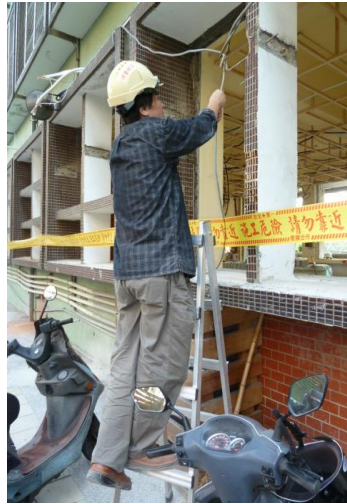
102年11月17日上午11時55分許，勞工王○智（未配戴安全帽）側站在鋁合梯第2階上（無安全梯面、無固定繫材），進行教室電線盒包覆作業，王員作業時因腳滑而重心不穩自合梯上跌倒墜落，造成頭部後腦杓撞擊地面而受傷流血，經通報119送臺北醫學大學附設醫院急救，經電腦斷層診斷後並無大礙，已於當日晚間6時出院回家休養。

說明：側站在合梯上進行包覆作業，因重心不穩自合梯上跌倒墜落至地面，造成頭部受傷。

- 1、雇主對於進入營繕工程工作場所作業人員，應提供適當安全帽，並使其正確戴用。
- 2、雇主對於使用之合梯，應具有堅固之構造、兩梯腳間有繫材扣牢、有安全之梯面規定。
- 3、對從事營造裝修作業之勞工應依其工作性質施以勞工安全衛生教育訓練。
- 4、雇主應依其事業規模、特性，訂定勞工安全衛生管理計畫，執行工作環境或作業危害之辨識、評估及控制。
- 5、雇主應訂定自動檢查計畫，實施自動檢查。

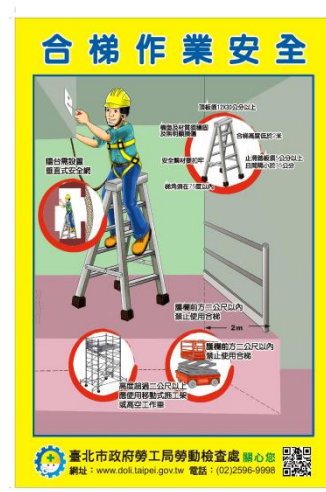
說明：合梯使用要穩固，安全防護莫放鬆。

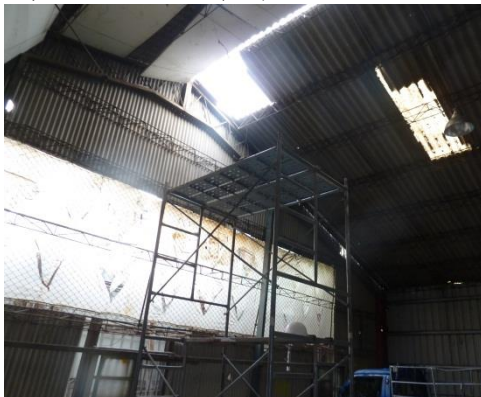
102年11月20日上午9時30許，勞工李○黃以移動式施工架爬上屋頂進行石棉瓦修繕作業時，不慎踏穿石棉瓦墜落至施工架上，再墜落至地面（高度約4.5公尺），因當時李員有戴用安全帽僅額頭受創，經通報119送往馬偕醫院救治，現已出院回家休養。

說明：罹災者踏穿舊有石棉瓦致發生墜落受傷。

雇主對勞工於石綿板、鐵皮板、瓦、木板、茅草、塑膠等材料構築之屋頂從事作業時，為防止勞工踏穿墜落，應於屋架上設置適當強度，且寬度在30公分以上之踏板或裝設安全網。

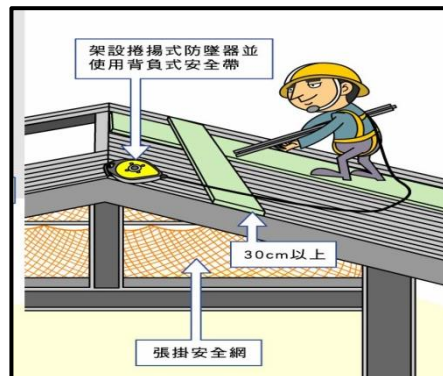
說明：屋頂修繕作業應設置防止踏穿、墜落設施。

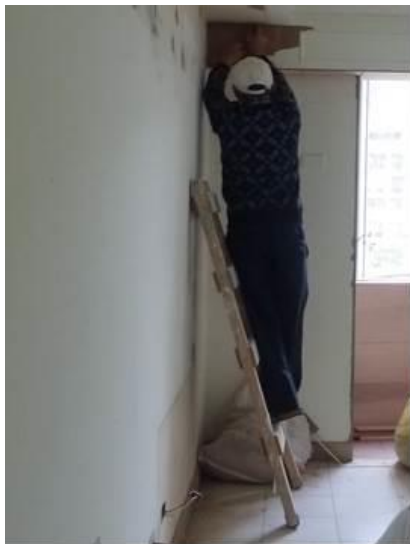
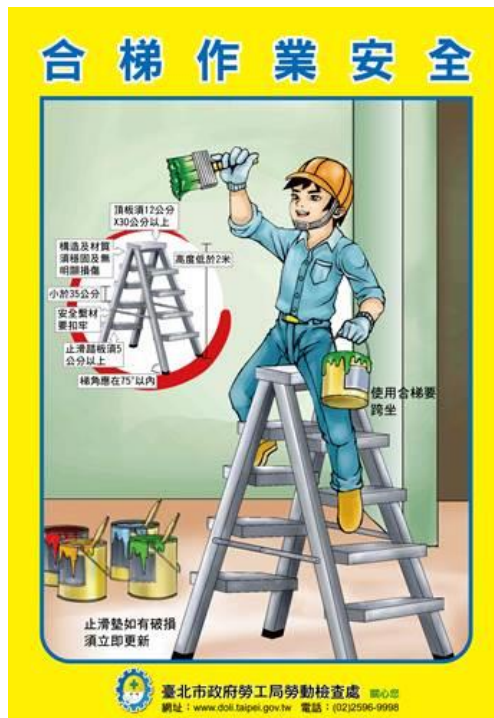
102年12月13日上午11時許，潘○○所僱勞工王○○於工地進行油漆作業時，因使用不合規定之木合梯，過程中不慎踩空從合梯上墜落至地面（墜落高度約60公分），造成臀部瘀血，經緊急三軍總醫院內湖分院治療，當日已返家休養。

說明：現場使用木合梯無堅固

牢、無安全之梯面。

- 1、雇主對於使用之合梯，應具有堅固之構造；梯腳與地面之角度應在七十五度以內，且兩梯腳間有繫材扣牢；應有安全之梯面。
- 2、對於進入營繕工程工作場所作業人員，應提供適當安全帽，並使其正確戴用。應訂定墜落災害防止計畫。
- 3、雇主應依其事業規模特性，訂定勞工安全衛生管理計畫。
- 4、雇主應訂定自動檢查計畫，實施自動檢查。

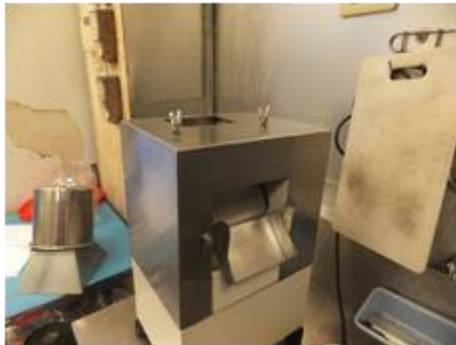
罹災者為○梯禧綠茶專賣店所僱店員，於102年10月24日10時49分左右，當時正在清洗榨取金桔、檸檬所用之榨汁機，惟事發當時未使用任何手工器具協助清理，且未將電源斷電，並為清洗方便於清洗時持續使滾輪轉動，後因一時不慎右手被機械絞出果渣之部位捲入(可調整為絞入或絞出)沒至掌心部位，造成右手食指骨折及右手掌多處挫傷，經另一名值班店員林○協助操作榨汁機逆向絞出，使罹災者右手脫離機臺，後緊急撥打119，後送至內湖三軍總醫院急救，目前仍住院觀察中。

說明：榨汁機(由上方投料，機臺前方絞出果渣，後方榨出果汁)。

- 1、雇主對於機械之掃除、上油、檢查、修理或調整有導致危害勞工之虞者，應停止相關機械運轉及送料。
- 2、機械設備有使勞工因接觸導致危害之部位，應加以設置適當護圍，並加設連鎖裝置，使之因故拆卸後機臺無法運轉。
- 3、雇主應提供作業勞工適當之手工器具，避免使勞工直接接觸機械設備之夾捲點或刀刃等有危害部位。

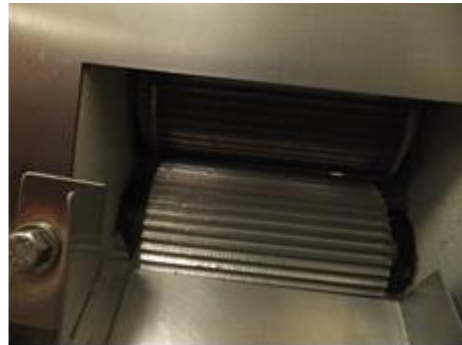
說明：榨汁機滾輪。

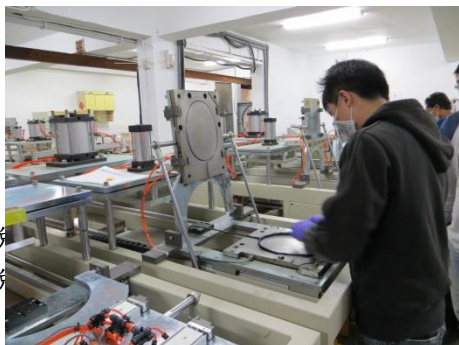
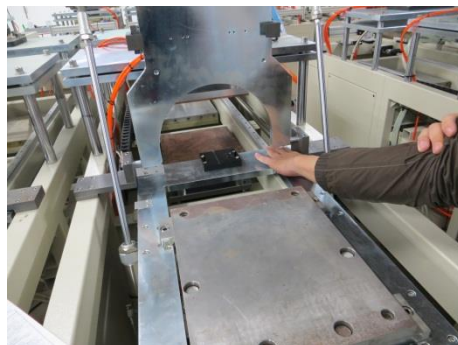
罹災者為○利體育事業股份有限公司所僱作業員，於102年11月19日11時37分左右，當時正將塑料填入羽球拍成型機的模具之中，按下開關使模具自動送入機臺內以進行熱壓吹氣成型時，在模具已經往前作動的情況下，罹災者因覺得拍柄的位置需要再作微調，故將左手直接伸入機臺內略作調整，致手卡在模具與機臺邊緣，隨著模具的帶動下，左手手背被機臺邊緣的銳角劃出一道10公分左右的傷口，後經現場工程師代叫119送往內湖三軍總醫院緊急縫合傷口，因傷口較深，故經留院觀察，確認未傷及韌帶與神經後，於翌日14時左右出院。

- 1、雇主對於機械之掃除、上油、檢查、修理或調整有導致危害勞工之虞者，應停止相關機械運轉及送料。
- 2、自動衝剪機械設備應採取雙手啟動開關、光柵等防止勞工因接觸導致危害之設計，並針對有夾捲危害且非必要之露出部分進行隔離與包覆。
- 3、雇主應提高作業勞工有關機臺操作之危害意識。

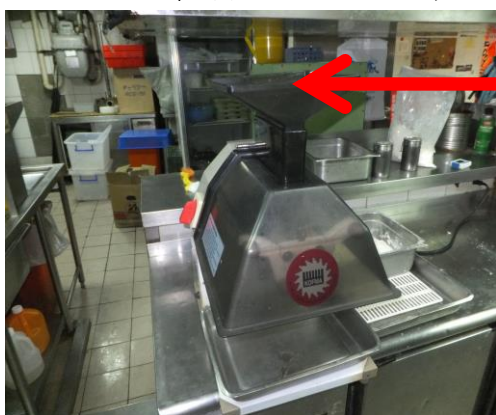
說明：原「斷筋機具」設有可拆卸之投入裝置，旨在於防止操作人員接觸刀片並控制投料大小。

- 1、雇主對於滾輾紙、金屬箔等或其它具有捲入點之滾軋機有危害勞工之虞時，應設護圍、導輪等設備。例：油水分離槽蓋板如為平滑之不銹鋼材質，應有止滑措施。及斷筋機投入口應按規定設置防止伸入裝置。
  - 2、加強作業勞工危害辨識及預防災變所必要之安全衛生教育訓練。
- （撰稿人：陳韻竹1021223）

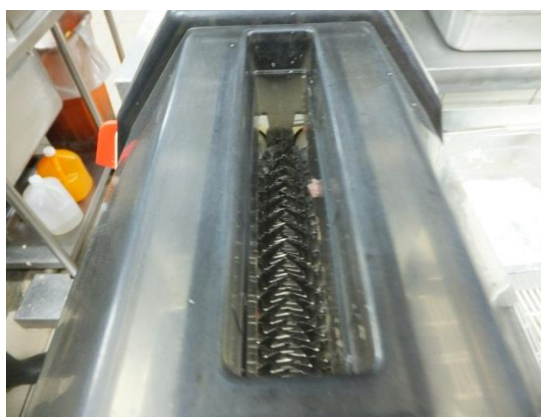
罹災者蔡○○為台灣○○股份有限公司（站前店）所僱內場工讀人員，平時主要擔任爐區工作（如煮飯、煮湯等），偶爾會支援肉檯區，於102年12月21日12時38分左右，當時罹災者正支援肉檯區工作，將豬排投入斷筋機中，以切斷豬排的筋增進口感，原本斷筋機裝有一可拆卸之投入裝置，旨在於防止操作人員接觸刀片並控制投料大小，但該事業單位自承平時為便宜行事，均未裝上該投入裝置直接操作，事發當時罹災者可能因為一時心急，用手擠壓肉片以求加快通過刀片的時間，不慎右手食指、中指與無名指捲入斷筋機中，沒入至第2指節，一時未能拔出，經同事通報119，連人帶機器送至台大醫院急救，經抽出後，醫師診斷無名指手筋與指骨斷裂，食指與中指骨頭壓傷，雖無需截肢但需留院觀察1星期左右。

說明：事業單位平時為便宜行事，均未裝上該投入裝置直接操作，致造成勞工用手擠壓肉片以求加快通過刀片的時間，不慎右手食指、中指與無名指捲入斷筋機中。

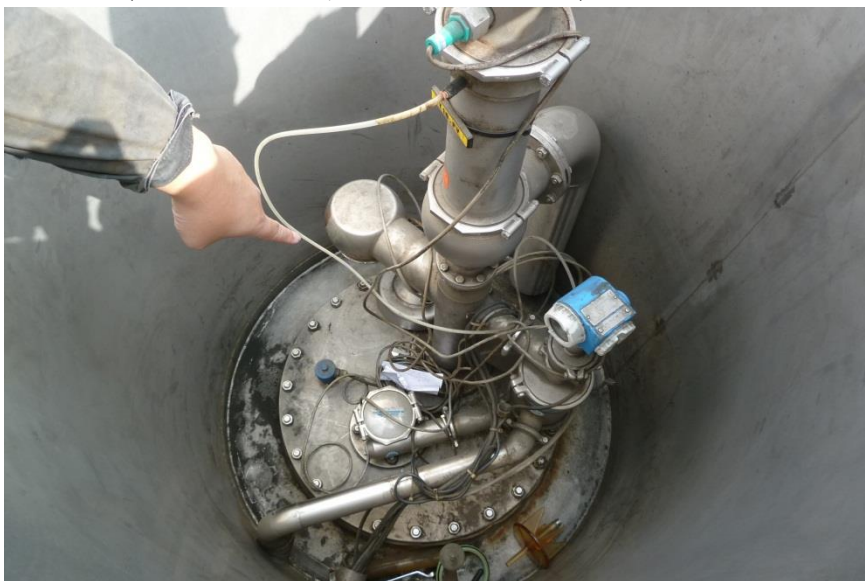
11月18日建國啤酒工場第十號啤酒醱酵儲酒槽，因訊號傳輸線路異常，1名彭姓勞工於上午10時許至該槽頂部真空閥頂蓋桶內進行維修作業，作業時誤拆真空控制閥致槽內大量二氧化碳氣體噴出（當時二氧化碳錶壓力為0.6 bar），彭姓勞工閃避不及吸入大量二氧化碳昏迷，在旁的吳姓及田姓2位勞工欲將該昏迷勞工救出，亦吸入少量二氧化碳致身體不適，前往台安醫院就診，2名救援勞工已於18日下午出院；另1位較嚴重的彭姓勞工目前仍未恢復意識，在馬偕醫院加護病房住院觀察。

說明：頂部真空閥頂蓋桶內進行維修作業現場(災害發生)

- 1、雇主應依其事業單位規模、特性，訂定勞工安全衛生管理計畫，執行工作環境或作業危害之辨識、評估及控制，例如：針對有誤觸機械導致二氧化碳噴洩之虞的作業，應訂定標準作業流程，並使其勞工遵循之。
- 2、事業單位應定期對在職勞工依其作業性質實施相關勞工安全衛生教育訓練。

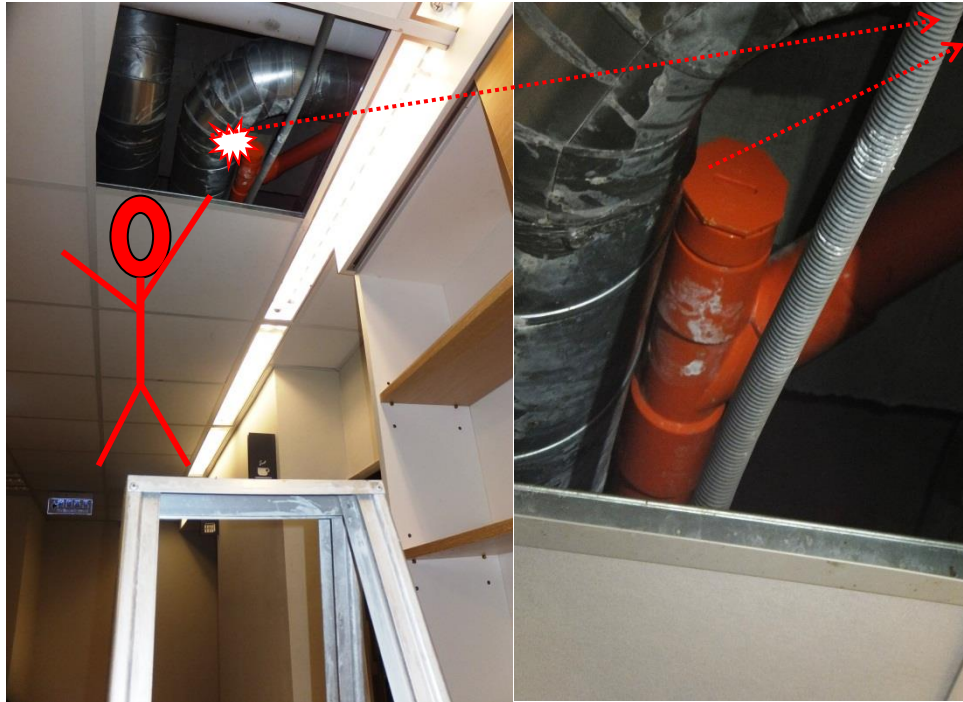
說明：氣孔蓋

○○公司機電維修人員劉○○及彭○○102年12月06日使用鹼性疏通劑(俗稱「通樂」)欲排除工作場所4樓茶水間排水孔異物堵塞問題，因倒入鹼性疏通劑後排水孔異物堵塞問題仍未改善，當天15時50分許，2人於3樓使用合梯打開天花板內4樓排水管之氣孔蓋，欲檢視異物堵塞改善情況時，不慎遭排水管溢出之鹼性疏通劑灼傷劉君臉部及彭君雙眼，當日送國防醫學院三軍總醫院急救後於19時50分出院返家休養。

說明：罹災者打開排水管氣孔蓋遭鹼性疏通劑灼傷之模擬照片。

- 1、雇主對於勞工使用鹼性疏通劑，使勞工有暴露於鹼性有害物之虞者，應置備安全面罩、防護衣等安全衛生防護具。
- 2、雇主對於勞工使用鹼性有害物從事作業前，應確認所使用物質之危害性，採取預防危害之必要措施。

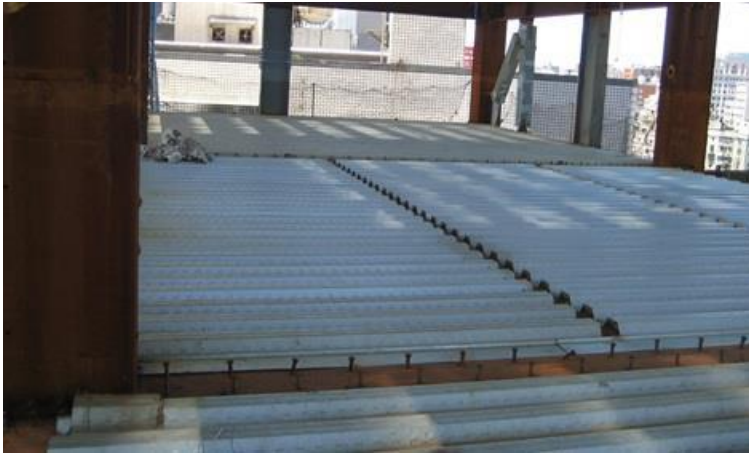
臺北市中山區南京東路102年10月12日下午3時許，罹災勞工鄭○○站在貨車上整理堆疊欲載走之鋼承板，貨車上各鋼承板尺寸不均，經堆疊後下方以木條作墊底，據現場領班江○○及罹災勞工鄭○○表示，因鋼承板下方木條沒放穩傾倒，使得上面鋼承板(約20片)傾斜倒塌而壓傷鄭○○的右腳掌，造成粉碎性骨折，隨即就叫救護車送財團法人馬偕紀念醫院救治。

說明：約20片尺寸不均之鋼承板(尺寸為長91.4公分、寬30-80公分不等，)因為未平穩放置而傾倒壓傷罹災者腳掌。

雇主對於材料之堆放，應置放於穩固、平坦之處，整齊緊靠堆置，以避免材料傾倒發生災害。

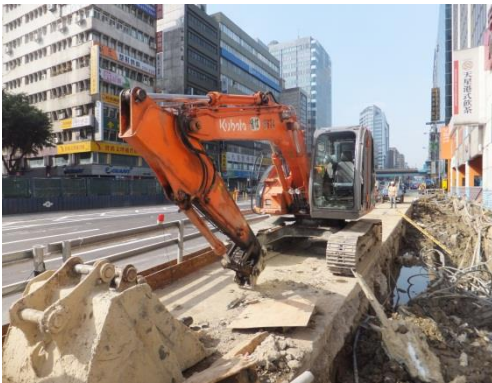
102年11月18日上午8時許，開○工程有限公司勞工顏○融於南京東路上捷運工程進行管線遷移作業，因地面上有圍籬警示燈電線，罹災者黃○明為避免電線遭挖土機勾斷，即前往挖土機右前側準備收起電線，因駕駛右側遭機臂擋住視線，且現場未派專人指揮，顏員將機臂升高時，不慎碰到地面上之破碎機頭而致倒塌並壓到罹災者左小腿，造成開放性骨折，經緊急送國立臺灣大學醫學院附設醫院救治後，目前無生命危險。

說明：災害發生現場。(因搶救罹災者，故先將挖土機挖斗拆下，以便移除破碎機頭)

- 1、應嚴禁操作人員以外之勞工進入營建用機械之操作半徑範圍內。
- 2、使勞工以機械從事露天開挖作業，車輛機械應裝設倒車或旋轉警示燈及蜂鳴器，以警示周遭其他工作人員。
- 3、開挖作業時，應指派專人指揮，以防止機械翻覆或勞工自機械後

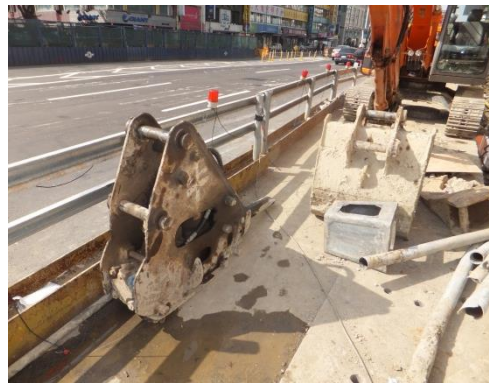
說明：地面上電線及破碎機頭。

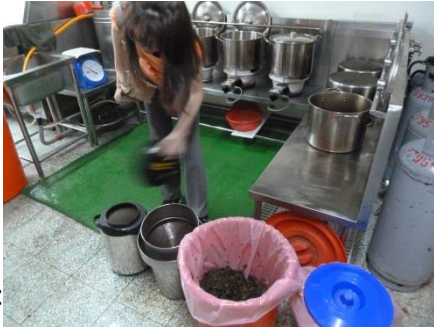
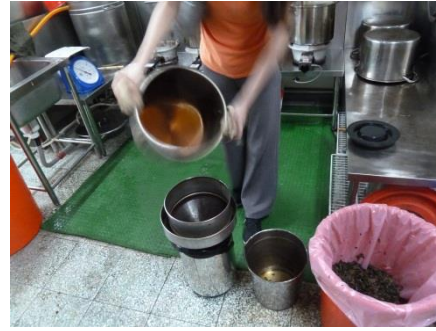
罹災者為○玉露冷飲所僱工讀生，於102年10月18日9時44分左右，當時正煮完熱開水，將熱開水倒入已加入茶葉之悶鍋中，靜置一段時間悶茶，正待其悶茶完成時，將茶水倒入茶桶時，一時不慎將茶左腳板上，造成左腳板皮膚紅腫起水泡，經副店長緊急撥打119至內湖三軍總醫院急救，經包紮後並無大礙，於12時30分左右

說明：雇主示範傾倒熱水動  
作。

- 1、雇主使勞工搬運高溫液體未提供適當之防護手套、防護鞋等合適之防護具，致使勞工發生職業災害。
- 2、勞工對於熱水傾倒等日常性作業應提高警覺。
- 3、雇主應落實工作場所危害之辨識、評估、控制與管理，以避免類似意外再次發生。

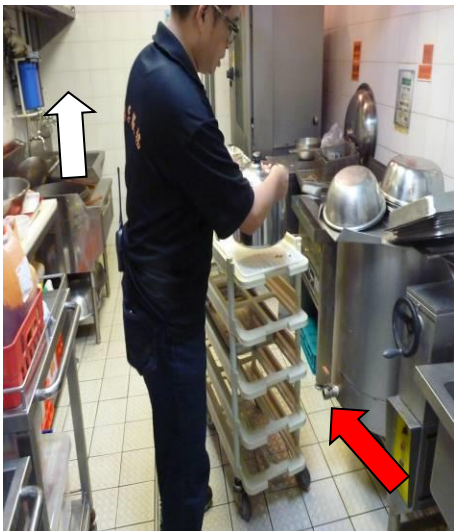
臺北市北投區中和街某零售式量販賣場之勞工潘○○，當日於進行滷味前置作業，需使用鍋子自熱水器盛裝熱水後，加注至滷鍋內，而因熱水出水口較低，需蹲下以鍋子盛裝熱水。勞工潘○○於盛裝熱水後，欲進行搬運時不慎打翻鍋子，導致腳部遭滾燙熱水燙傷，旁邊員工見狀隨即通報119，經送至臺北榮民總醫院治療後，已返家療養。

說明：紅色箭頭為熱水器出水口，勞工欲加注熱水至白色箭頭處之滷鍋。

- 1、雇主對於勞工在作業中使用之物質，有因接觸而傷害皮膚之虞時，應置備不浸透性防護衣、防護手套、防護靴、防護鞋等適當防護具，或提供必要之塗敷用防護膏，並使勞工使用。
- 2、對搬運高溫液體時，建議使用可密閉之容器，避免溢出時與勞工接觸。

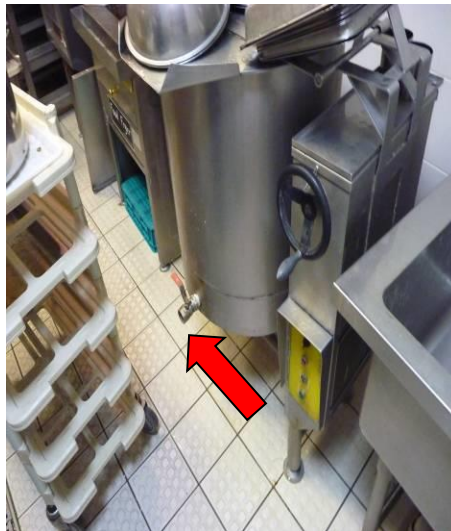
說明：紅色箭頭為熱水器出水口。

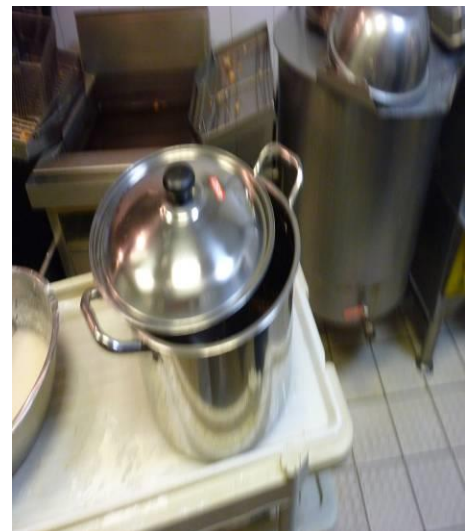
說明：此為當日盛裝熱水之鍋子。

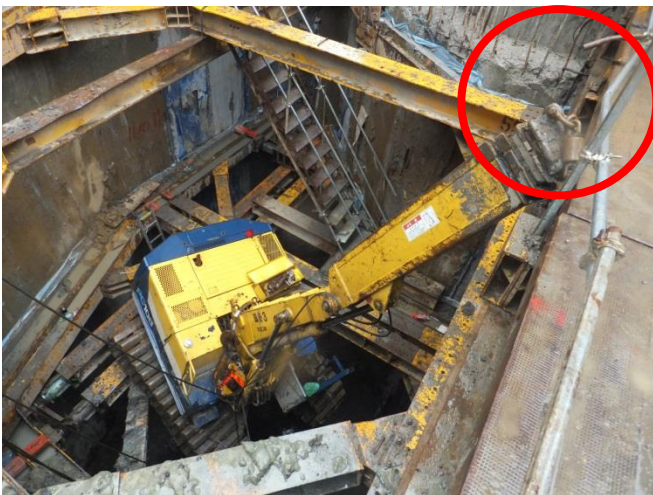
102年12月16日下午2點，於臺北市文山區木新路2段營造工地，移動式起重機吊掛擋土支撐用伸縮臂機具(約12噸)，先行將該機具捲揚吊起後，旋轉至出土口上方(作業半徑約8m，額定荷重10.9噸，過負荷使用。)，接著捲下該機具進入坑內，於第2層支撐鋼構(空間狹小)上方時，因機具已有過負荷態樣產生，起重機突然往出土口方向傾倒，起重機操作人員為了避免自己與起重機被吊掛物一併拖入出土口內，是以將起重機捲揚鋼索煞車解除，讓吊掛物自由降落，不料吊掛物(伸縮臂機具)伸臂前端因飛落撞擊到出土口上方構臺旁，惟傷者(指揮吊掛作業朱先生)恰巧站立該處，造成頭部與手臂嚴重創傷，當場昏迷不醒，目前於萬芳醫院加護病房觀察中。

說明：吊掛物(伸縮臂機具)飛落撞擊處，並卡在出土口第2層支撐鋼構上。

- 1、起重機應確實使用過負荷預防裝置(嚴禁手動解除)。
- 2、應事前調查該起重機作業範圍之地形、地質狀況、作業空間、搬運物重量與所用起重機種類、型式及性能。
- 3、起重機吊掛指揮人員應具有起重吊掛作業訓練合格人員擔任。
- 4、應嚴格遵守作業半徑與吊物(額定荷重80%)之吊掛安全規範。

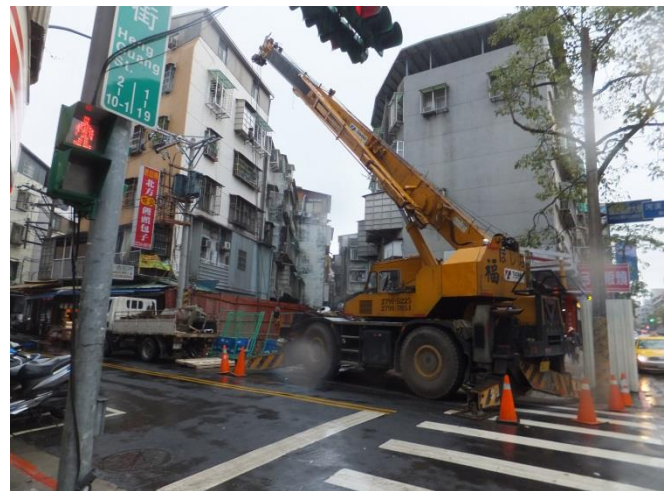
說明：移動式起重機過負荷裝置手動解除。

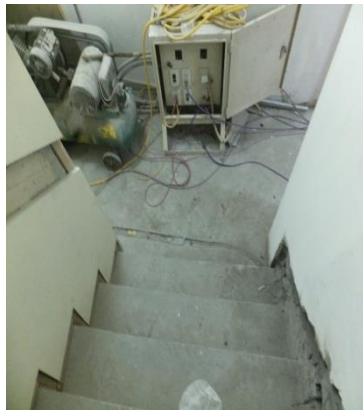
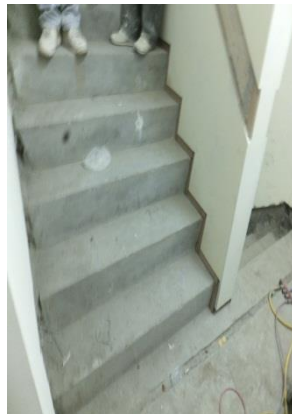
102年12月3日下午3時許，勞工張○○於室內裝修工地走路時與友人聊天，當要踩上樓梯至2樓時，不慎踩空跌倒，造成嘴部撞擊流血，且因疼痛失去意識，不久傷者自行恢復意識並自行就醫，並於次日返回工作崗位。

說明：勞工於行走時，  
跌倒現場。

說明：勞工於行  
走時，跌倒現  
場。

雇主對於勞工工作場所之通道、地板、階梯，應保持不致使勞工跌倒、滑倒、踩傷等之安全狀態，或採取必要之預防措施。
