臺北市職業災害案實錄彙編

第 33 期

2017. 04. 01-2017. 06. 30

臺北市勞動檢查處編印

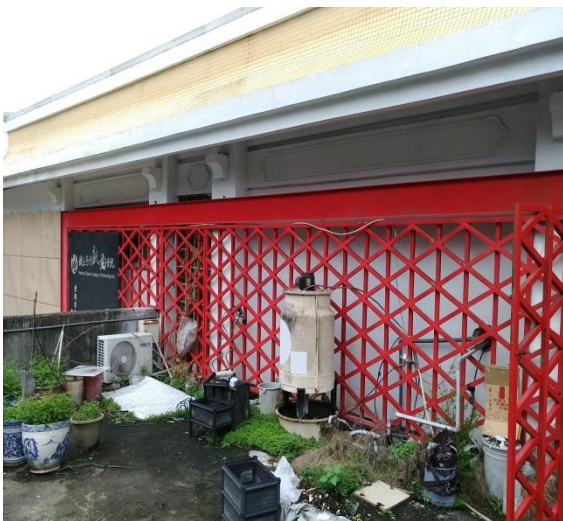
106年4月19日受傷勞工張○○受雇主指派前往內湖區某修繕工程從事油漆粉刷作業。張○○架設移動梯作為兩樓層間之上下設備，當張○○攀爬移動梯時，因移動梯未採取防止滑溜或其他防止轉動之必要措施，導致移動梯腳部滑動後傾倒，又因張○○未戴用安全帽，致張○○自移動梯上墜落至地面造成頭部受創。

說明：受傷勞工於工地從事油漆粉刷作業。

- 1、雇主對於進入營繕工程工作場所作業人員，應提供適當安全帽，並使其正確戴用。
- 2、雇主對於使用之移動梯，應採取防止滑溜或其他防止轉動之必要措施。
- 3、雇主對所僱勞工應使其接受適於各該工作必要之安全衛生教育訓練。

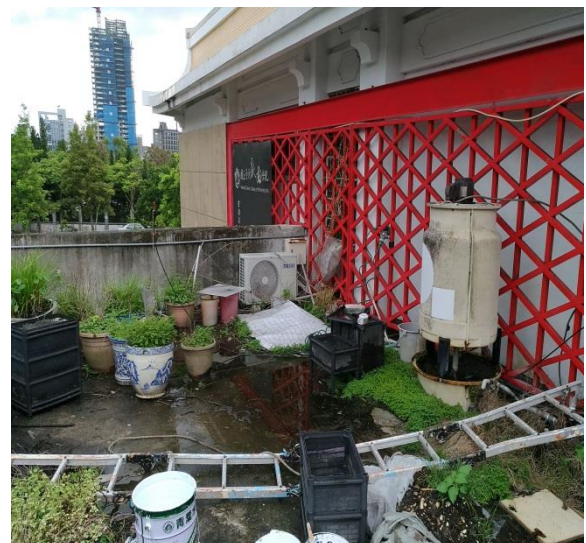
說明：移動梯未採取防止滑溜及轉動之措施。

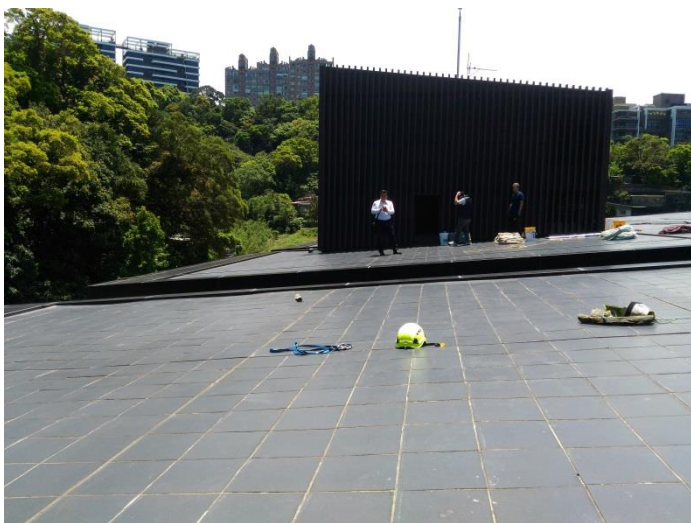
106年4月28日上午10時許，某外牆清洗公司所僱用之勞工，於陽明山上一建築物完成清洗作業後，於該建物之頂樓收拾相關作業用具時，不慎由4樓屋頂墜落至2樓平台，受創嚴重當場失去意識，經送醫急救仍告不治；勞動檢查機構前往檢查後，發現現場頂樓並未設置護欄，且該勞工疑似未確實使用安全帽、安全母索及安全帶等防止墜落之措施，推測應為釀禍原因。臺北市區內常見到以吊籠（洗窗機）或繩索垂降方式進行高空外牆作業，無論是作業中、或是作業前後的準備作業，皆牽涉到墜落、跌倒及感電等危害，為高風險之作業型態，過去於105年12月也曾發生外牆清洗人員於大樓頂樓進行物品收拾作業時，因站上花台女兒牆上作業又未採取防墜措施，而由14樓墜落至11樓平台，可見於無護欄之高處作業若未採取防墜措施是十分危險的不安全行為，不可不慎。

說明：該建築物之屋頂無設置護欄，且未採架設安全母索、使用安全帶及安全帽等防墜措施（照片中為鑑識人員）

雇主應使於無護欄之高處（如樓頂）作業之勞工確實採取防止墜落之措施，如架設安全母索供安全帶鉤掛，及確實戴用安全帽等。

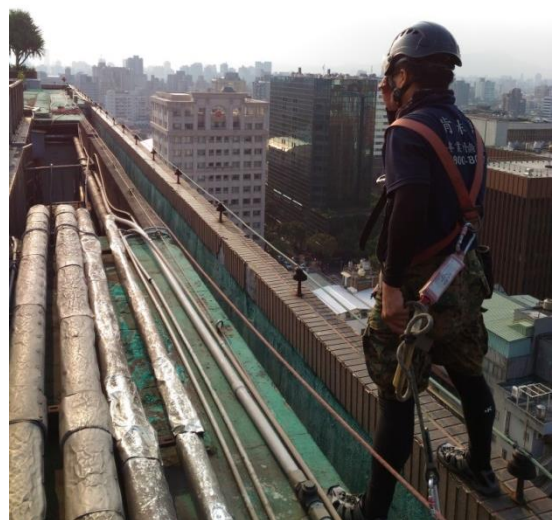
說明：頂樓正確作業方式：應架設安全母索，穿戴安全帶並將安全帶鉤掛於安全母索上且戴用安全帽

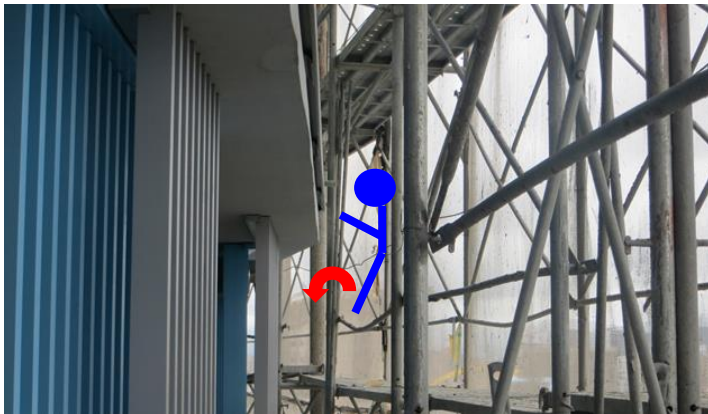
106年5月20日上午，臺北市松山區健康路附近某公營住宅新建工程，油漆承攬廠商常○實業有限公司勞工黃○○，於本建案14樓外牆施工架上獨自進行隔熱漆油漆作業時，因作業需要拆除內交叉拉桿，黃員未確實使用安全帶，下方亦未設置安全網等防墜設施，致從施工架與結構體之間開口跌落至12樓施工架上(墜落高度約7公尺)，工地人員發現黃員倒臥後，立即將受傷勞工送至松山醫院急救，之後再轉往耕莘醫院治療，惟黃員延至6月1日仍不治死亡。

說明：勞工黃○○於14樓施工架上獨自進行隔熱漆油漆作業時未確實使用安全帶，從施工架與結構體之間開口墜落(墜落高度約7公尺)。

- 1、雇主對於高度2公尺以上之開口部分作業，勞工有遭受墜落之虞者，應設置防墜設施，或採取使勞工確實使用安全帶等防止墜落之措施。
- 2、原事業單位應確實實施工作場所之巡視、工作聯繫與調整。

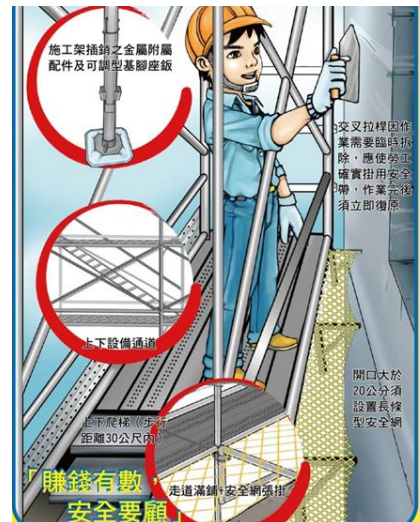
說明：結構體與外牆施工架開口應設置防墜設施。

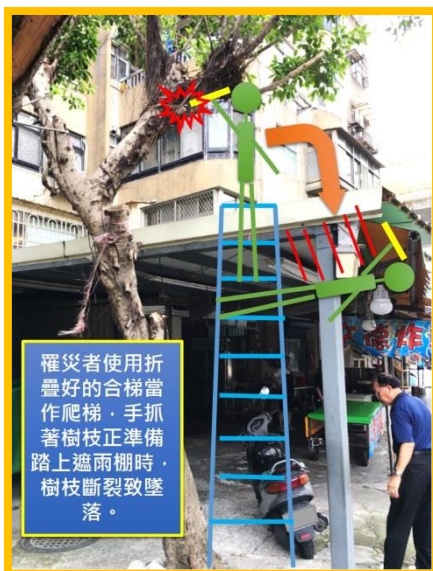
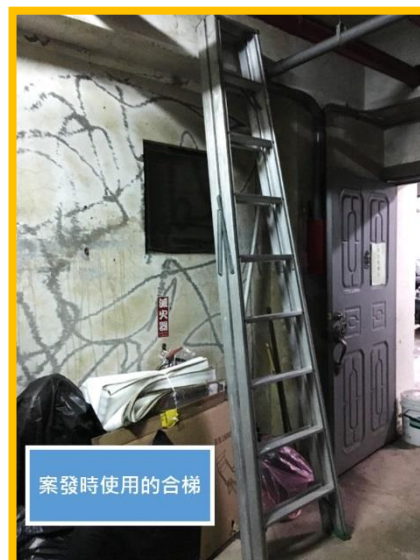
因大樓外遮雨棚髒汙，為避免孳生老鼠，○○大廈管理委員會主委聯絡清潔公司負責人李先生，委請其派員清理。106年6月1日8時55分許，該清潔公司因未準備適當之上下設備，所屬勞工沈員遂使用管委會提供的梯子（合梯當移動梯使用），當沈先生準備踏上遮雨棚頂部時，因左手所扶之樹枝斷裂，重心不穩而墜落，沈員先撞擊下方扶梯人員後再滾落至地面，聯絡救護車送往內湖三軍總醫院救治。因傷及頸椎，經手術治療後，醫師研判頸椎神經受損，恐致全身癱瘓，目前住院治療中。

- 1、爬梯未固定（尤其是置放於電線桿等圓柱形物體上），攀爬過程中，爬梯傾斜，人員同爬梯墜落。
- 2、爬梯於坡面使用時，未設置水平墊塊，使其梯腳處於不穩固狀態，隨時有移動、傾倒之可能。
- 3、為臨時作業方便，以合併後之合梯當移動梯使用，將該合梯斜靠時，其梯腳將喪失止滑的功能（接觸地面之面積縮減，摩擦力大幅降低），以該移動方式上下作業場所，易發生滑動危害。

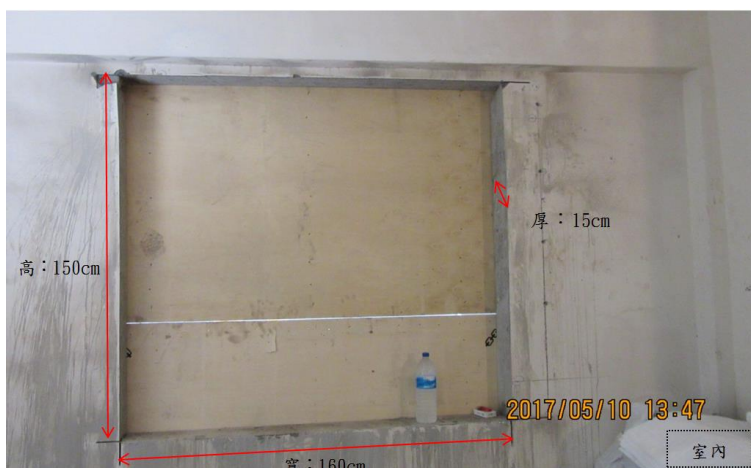
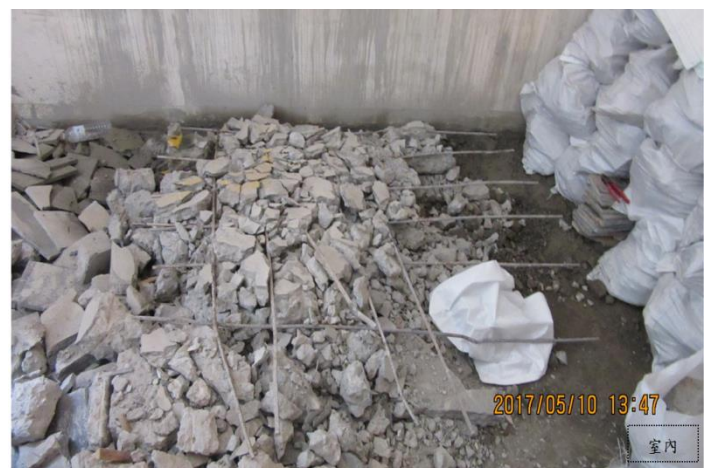
106年5月9日於臺北市松山區南京東路某民宅牆面切除工程中，發生一起勞工遭牆面倒塌壓傷之職業災害，當日下午罹災勞工王員與同事陳員以切割機共同切除鋼筋混凝土牆面後(切除尺寸高：150cm、寬：160cm、厚：15cm、重量約：864kg)，當王員欲拔除假固定於切割牆之鐵平鑿時，牆面突然倒塌，王員來不及走避即被切除後之牆面重壓，經通報消防局後送往醫院救治，本案造成王員骨盆骨折、肋骨骨折及氣血胸等嚴重傷害。

說明：罹災勞工王員在拔除鐵平鑿時遭倒塌之鋼筋混凝土牆重壓。

- 3、構造物之拆除，應選任專人於現場指揮監督。
- 4、拆除無支撐之牆、柱或其他類似構造物時，應以適當支撐或控制，避免其任意倒塌。
- 5、雇主對新僱勞工或在職勞工於變更工作前，應使其接受適於各該工作必要之一般安全衛生教育訓練。

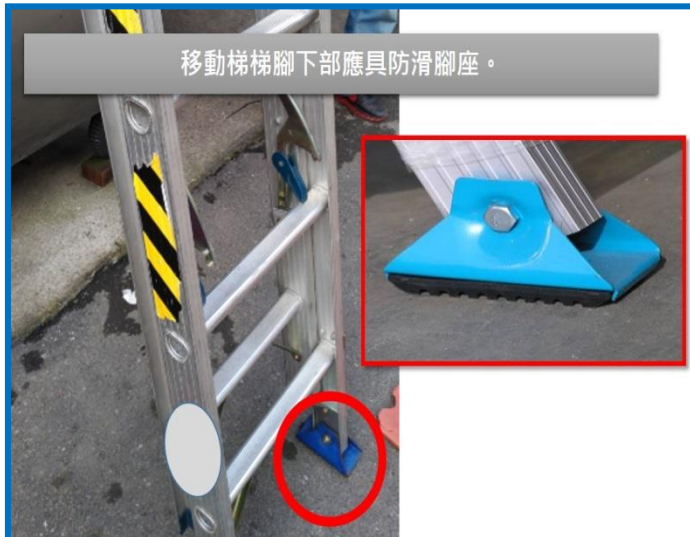
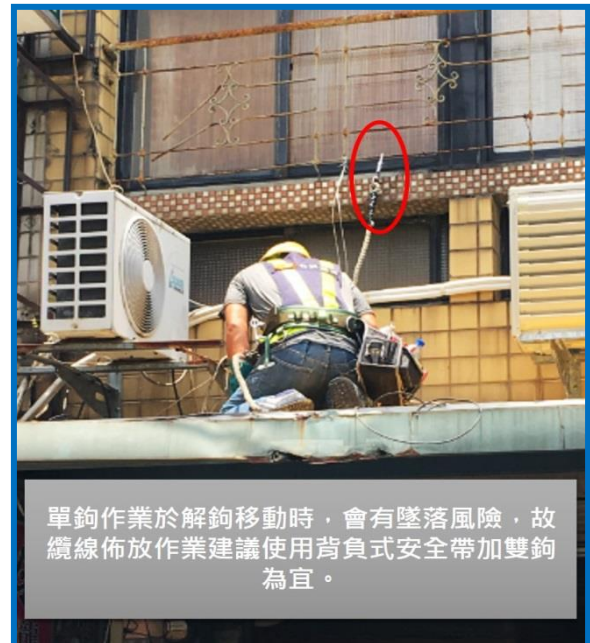
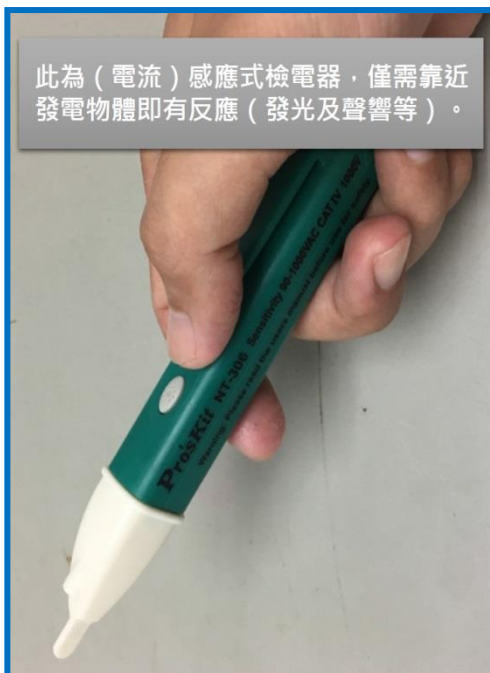
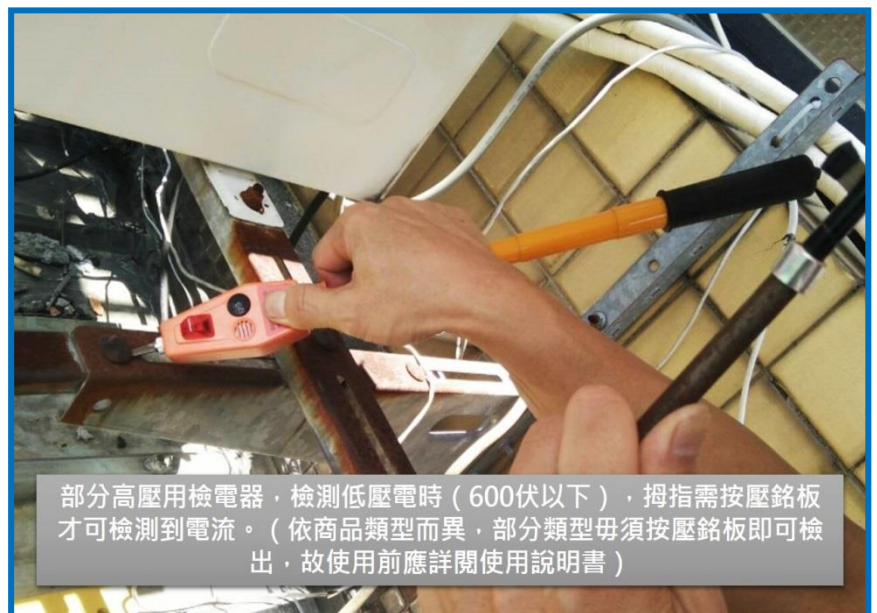
106年6月5日上午10點30分許，北○有線電視公司纜線建置承攬商所僱勞工於本市士林區美崙街某戶2樓雨披上從事纜線佈放，作業中雙手不慎碰觸身旁漏電的冷氣機（使用電壓220V，對地漏電電壓107V），導致感電發生。勞工到院前本無呼吸心跳，經急救後雖恢復呼吸心跳，意識仍尚未恢復，後續因多器官衰竭死亡。

- 1、移動梯：架設點應穩定，移動梯如靠於電線桿時，應將上部防止滑溜、轉動之束制帶確實與電線桿接觸，以防攀爬中梯子傾斜。
- 2、在2公尺以上場所作業，如使用腰帶式安全帶（一般僅配置單鉤），當需要水平或垂直移動時，解鉤剎那即有墜落風險，建議使用背負式安全帶及雙鉤較為宜。

- 1、住家雨披上常見有廣告招牌、冷氣機及抽水馬達等設備，日久風吹雨淋日曬，機體絕緣易遭破壞產生漏電。因上述設備非施工者所擁有，漏電情況難以完全排除，故雇主應提供檢電筆給每位從業人員，以供其檢測作業動線內之設備有無漏電。
- 2、由於纜線佈放作業常須穿戴手套，檢電筆建議採購「感應式」為宜，因部分「接觸式」檢電筆於操作時，人員手指須接觸檢電筆金屬條，如穿戴手套將無法量測到漏電。
- 3、使用高/低壓檢電棒執行低壓電檢測時，務必確認正確使用方式

，因部分機種於檢測低壓電時，人員手指須按壓銘板才可檢測出，故使用檢電筆、高/低壓檢電棒前，應熟讀操作使用說明書，避免操作錯誤，檢測不到電壓。

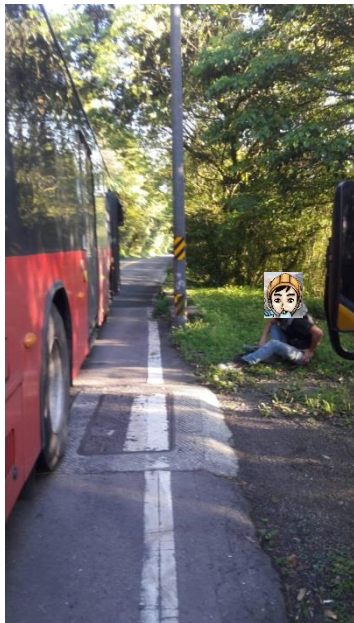
106年4月28日聖○營造股份有限公司僱用勞工於陽金公路進行路面坑洞填補作業，下午4時許，行經陽金公路的公車因後照鏡衝撞到施工人員，造成施工區內勞工陳○○手臂及背部擦傷，經送臺北榮民總醫院治療，已於當日出院。

說明：勞工從事道路坑洞修補作業遭公車後照鏡撞傷。

- 1、對於使用道路作業有導致交通事故之虞之工作場所，應依規定設置能使受警告者清晰獲知之交通號誌、標示。
- 2、對於勞工從事道路作業時，為防止車輛突入等引起之危害，作業人員應戴有反光帶之安全帽，及穿著顏色鮮明有反光帶之施工背心，以利辨識。

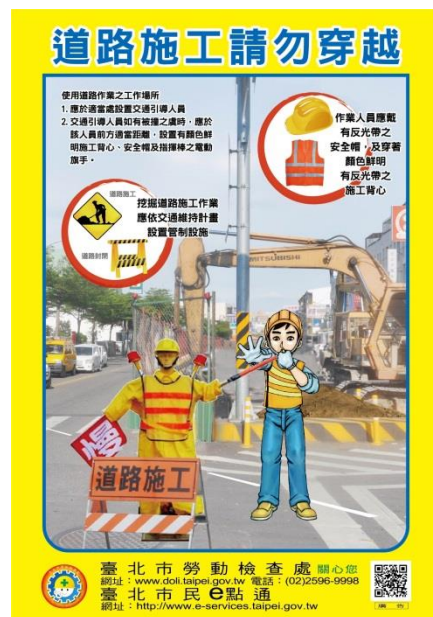
說明：使用道路作業之工作場所，為防止車輛突入等引起之危害，作業人員應戴有反光帶之安全帽，及穿著顏色鮮明有反光帶之施工背心。

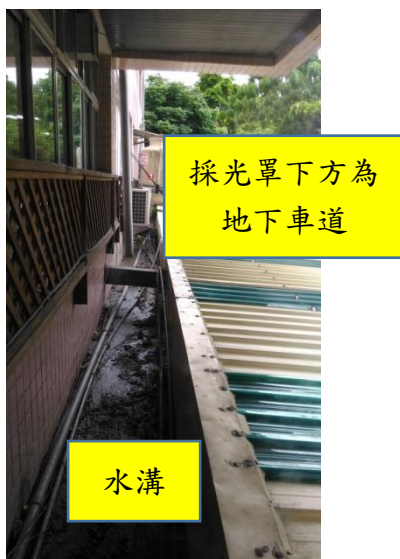
說明：清潔水溝及採光罩位置。

- 1、雇主對於在高度2公尺以上之高處作業，勞工有墜落之虞者，應使勞工確實使用安全帶、安全帽及其他必要之防護具。
- 2、雇主對勞工於石綿板、鐵皮板、瓦、木板、茅草、塑膠等材料構築之屋頂從事作業時，為防止勞工踏穿墜落，應規劃安全作業通道，於採光罩上設置適當強度且寬度在三十公分以上之踏板。
- 3、採光罩下方為可能墜落之範圍，應裝設堅固格柵或安全網等防墜措施。
- 4、雇主對新僱勞工或在職勞工於變更工作前，應使其接受適於各該工作必要之安全衛生教育訓練。

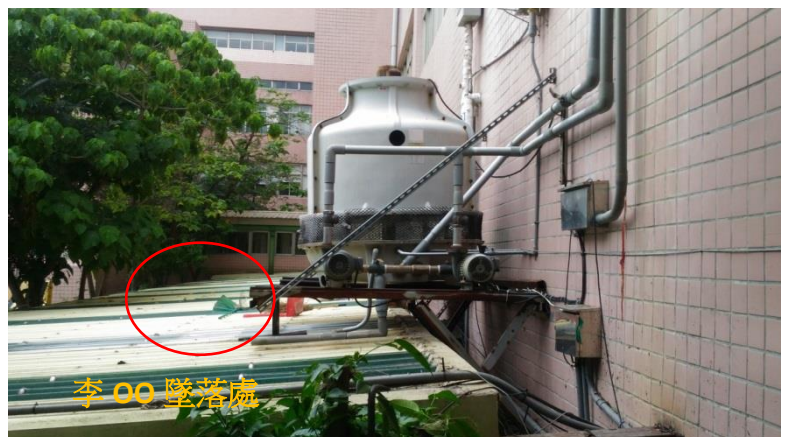
106年5月2日11時10分李○○（罹災者）及領班王○○進行水溝清掃作業，水溝緊鄰地下車道採光罩且水溝通道上設置有一座冷卻水塔阻斷去路。李○○第一次清潔該區水溝，不知踏採光罩有墜落風險且未配戴正確防護具，即踏上採光罩，繞過冷卻水塔至水溝另一頭從事清潔作業，過程中不慎踏穿採光罩自一樓墜落地下車道（墜落高度約4.64公尺），經通報後送往臺北市立聯合醫院陽明院區急救。

說明：另一頭水溝，李○○打掃時經水塔，踏上採光罩而墜落。

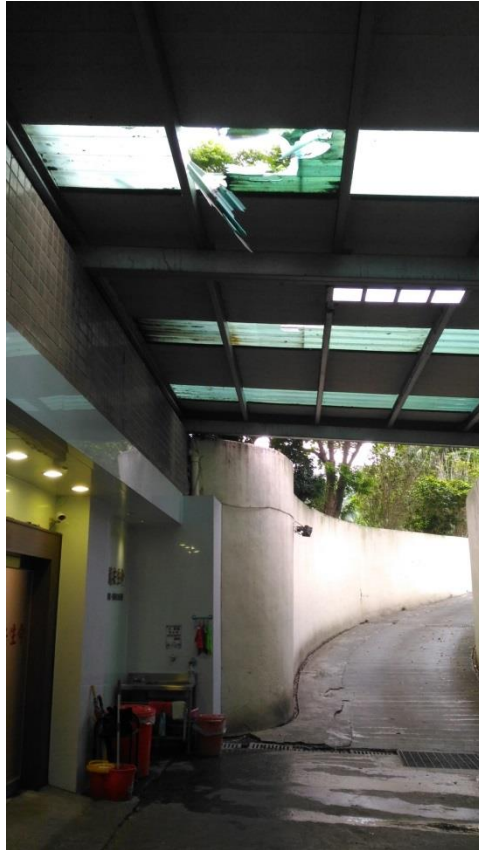
說明：採光罩至地下車道高度為 4.64 公尺。

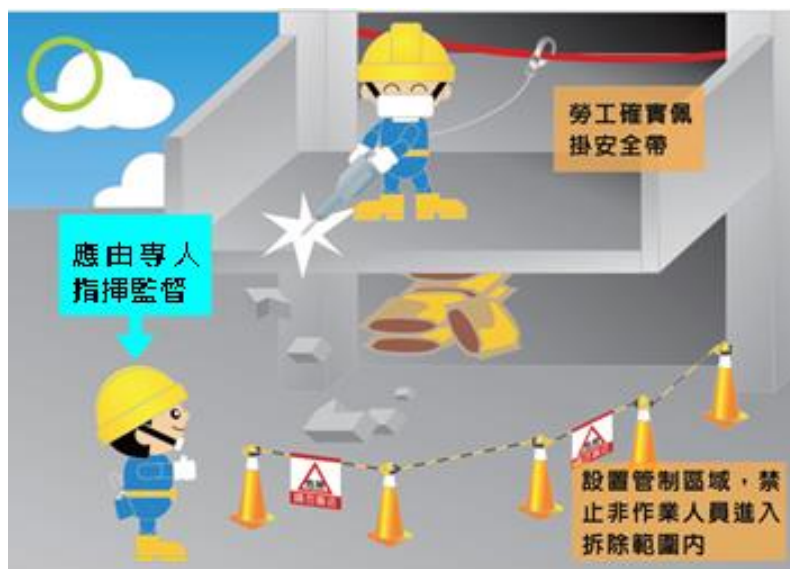
106年5月22日罹災者黃員從事室內隔間牆上磁磚敲除作業，敲除過程中因發現隔間牆會晃動，故決定一併拆除隔間牆。在拆除過程中，部分隔間牆突然崩塌，致黃員遭隔間牆上之磁磚及玻璃切割傷，造成右手手臂長20公分、深6公分傷口，經送臺北馬偕醫院救治，於5月29日下午1時出院，回家休養。

- 1、構造物之拆除，應選任專人於現場指揮監督。
- 2、雇主對新僱勞工或在職勞工於變更工作前，應使其接受適於各該工作必要之一般安全衛生教育訓練。

說明：構造物之拆除，應選任專人於現場指揮監督。
