臺北市職業災害案實錄彙編

第 34 期

2017. 07. 01-2017. 09. 30

臺北市勞動檢查處編印

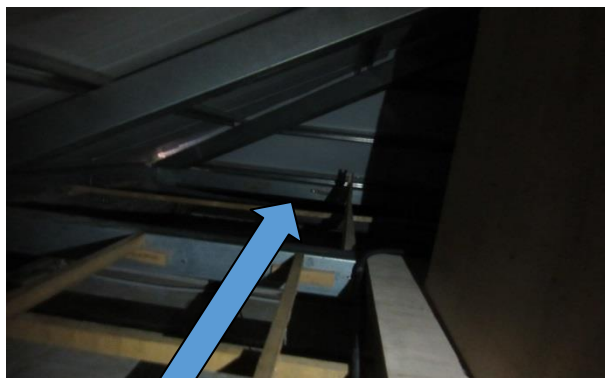
(二)間接原因：於天花板內從事送電路維修作業，因未戴用絕緣用防護具或使用活線作業用器具即從事裸線連接作業，造成感電。

查修電路電燈的位置

雇主模擬案發當時看到罹災者時的姿勢

(一)雇主使勞工於低壓電路從事檢查、修理等活線作業時，應使該作業勞工戴用絕緣用防護具，或使用活線作業用器具或其他類似之器具。（職業安全衛生設施規則第256條暨職業安全衛生法第6條第1項第3款）。

勞工從事電燈檢查、修理等務必採取斷電作業，而從事電燈維修工作之勞工，應使其使用電工安全帽、絕緣防護具及其他必要之防護器具。

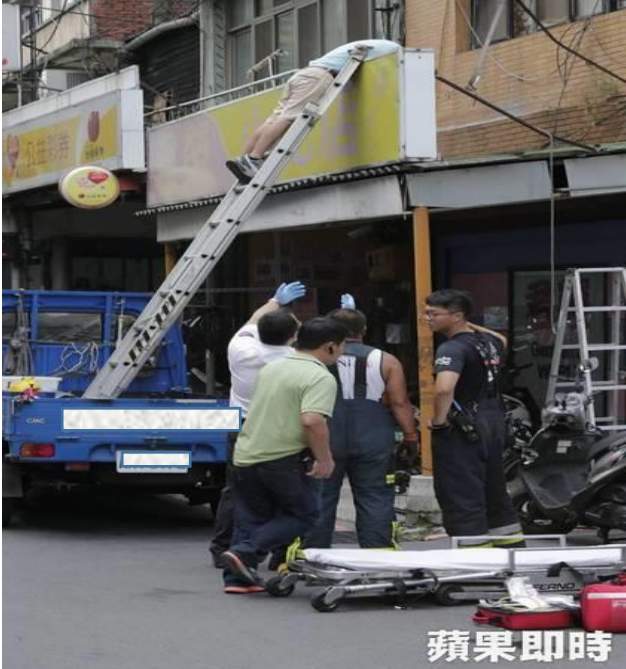
（一）直接原因：檢修廣告招牌邊框鋁條而遭受感電。

| 說明 一 | 災害現場畫面，罹災者李○感電而趴在橫立式招牌上。（來源：蘋果即時） |

- （一）雇主對於電路開路後從事該電路、該電路支持物、或接近該電路工作物之敷設、建造、檢查、修理、油漆等作業時，應於確認電路開路後，就該電路採取下列設施：…三、開路後之電路藉放電消除殘留電荷後，應以檢電器具檢查，確認其已停電，且為防止該停電電路與其他電路之混觸、或因其他電路之感應、或其他電源之逆送電引起感電之危害，應使用短路接地器具確實短路，並加接地。…（職業安全衛生設施規則第254條第1項第3款暨職業安全衛生法第6條第1項）
- （二）雇主應依其事業單位之規模、性質，訂定職業安全衛生管理計畫，要求各級主管及負責指揮、監督之有關人員執行；勞工人數在三十人以下之事業單位，得以安全衛生管理執行紀錄或文件代替職業安全衛生管理計畫。（職業安全衛生管理辦法第12條之1第1項暨職業安全衛生法第23條第1項）（本條款無檢查通知改善紀錄）。
- （三）雇主對擔任下列工作之勞工，應依工作性質使其接受安全衛生在職教育訓練：…十三、前述各款以外之一般勞工。…。（職業安全衛生教育訓練規則第17條第1項第13款暨職業安全衛生法第32條第1項）
- （四）雇主對在職勞工，應依下列規定，定期實施一般健康檢查：一、年滿六十五歲者，每年檢查一次。二、四十歲以上未滿六十五歲者，每三年檢查一次。三、未滿四十歲者，每五年檢查一次。（勞工健康保護規則第11條第1項暨職業安全衛生法第20條第1項）
- （五）雇主應訂定自動檢查計畫，實施自動檢查。（職業安全衛生管理辦法第79條暨職業安全衛生法第23條第1項）

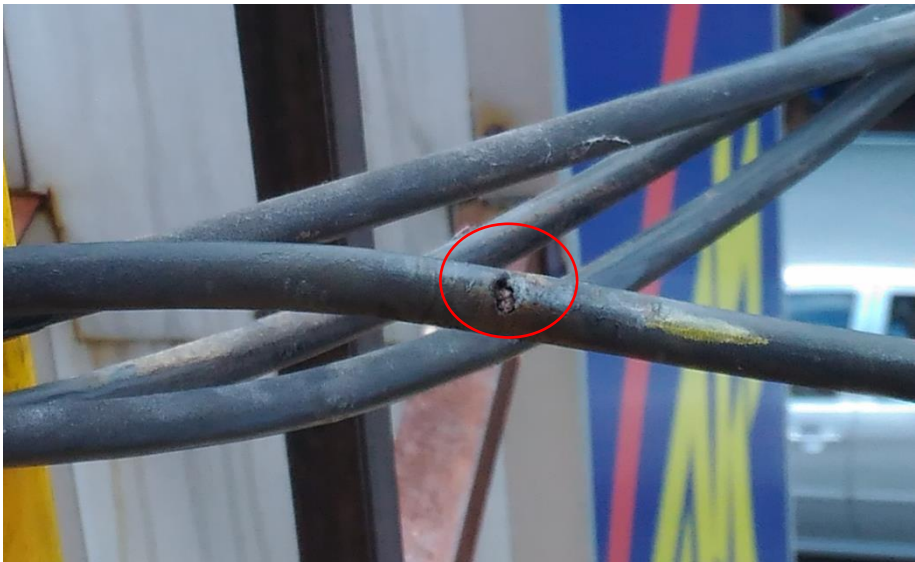
（3）台電對接戶線之巡檢未確實（動力線與鐵架互相接觸現象已存在，外表有龜裂且可見露出之銅線情況），且對該電線未有一套汰換標準。

| 說明 二 | 動力線有明顯磨損破皮及銅線外漏之情況。 |

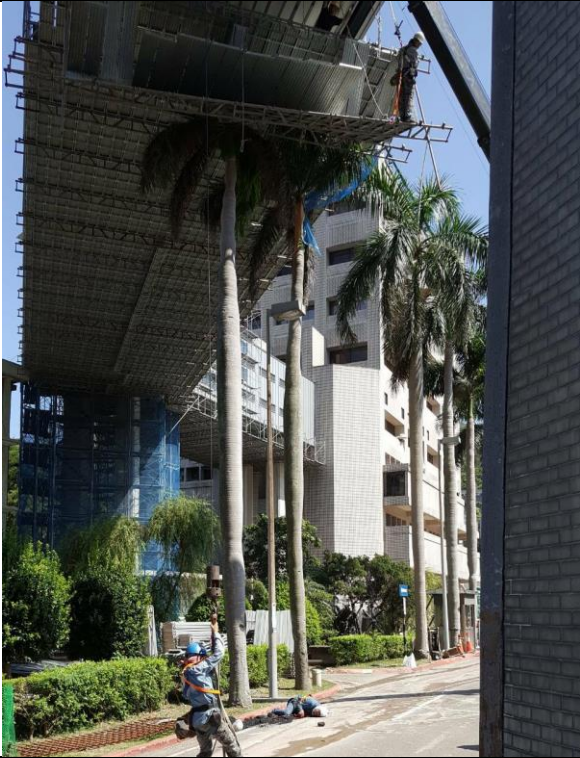
| 說 明 一 | 災害現場照片。 |

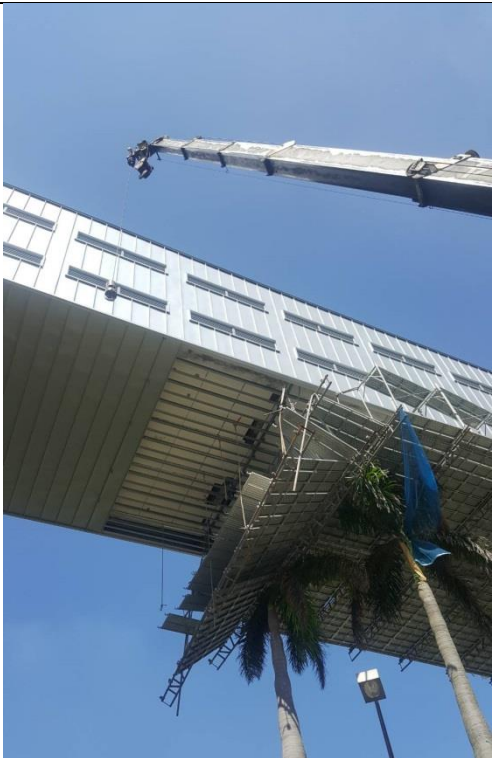
（2）於組拆施工架時，事先未置備施工圖說即行施作，導致施工架出現不穩定狀況，造成施工架位移塌陷。

（3）懸吊架及其他受力構件未具有充分強度，且未確實安裝及繫固。

| 說 明 二 | 懸吊式施工架位移塌陷。 |

(一) 雇主對於高度二公尺以上之工作場所，勞工作業有墜落之虞者，應訂定墜落災害防止計畫，依下列風險控制之先後順序規劃，並採取適當墜落災害防止設施：一、經由設計或工法之選擇，儘量使勞工於地面完成作業，減少高處作業項目。二、經由施工程序之變更，優先施作永久構造物之上下設備或防墜設施。三、設置護欄、護蓋。四、張掛安全網。五、使勞工佩掛安全帶。六、設置警示線系統。七、限制作業人員進入管制區。八、對於因開放邊線、組模作業、收尾作業等及採取第一款至第五款規定之設施致增加其作業危險者，應訂定保護計畫並實施。（營造安全衛生設施標準第17條暨職業安全衛生法第6條第1項第5款）。

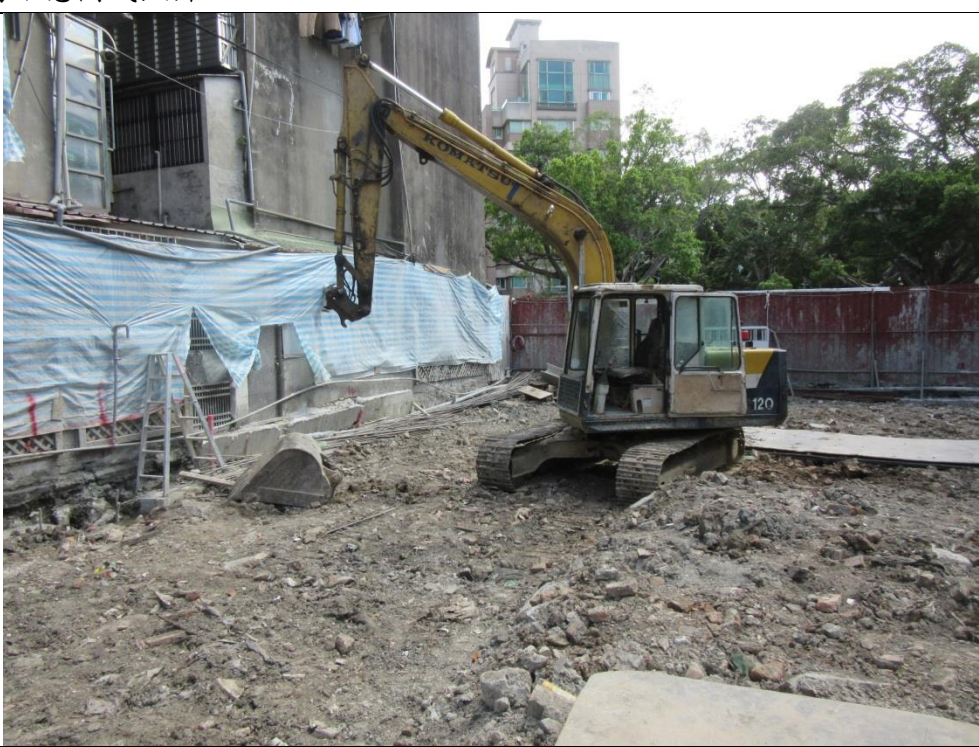
- 1、使挖土機車輛系營建機械供為主要用途以外之用途。
- 2、駕駛者離開其位置時，未將吊斗等裝置置於地面。
- 3、對於高度2公尺以上作業，未架設施工架或其他方法設置工作台。
- 4、使用合梯當作二工作面之上下設備並站立於頂板作業。

| 說明 一 | 挖土機鏟斗掉落至1樓地面砸死罹災者現況。 |

適合該用途之裝置無危害勞工之虞者，不在此限。…。11、駕駛者離開其位置時，應將吊斗等作業裝置置於地面，並將原動機熄火、制動，並安置煞車等，防止該機械逸走。（職業安全衛生設施規則第 116 條第 9、11 款暨職業安全衛生法第 6 條第 1 項）。

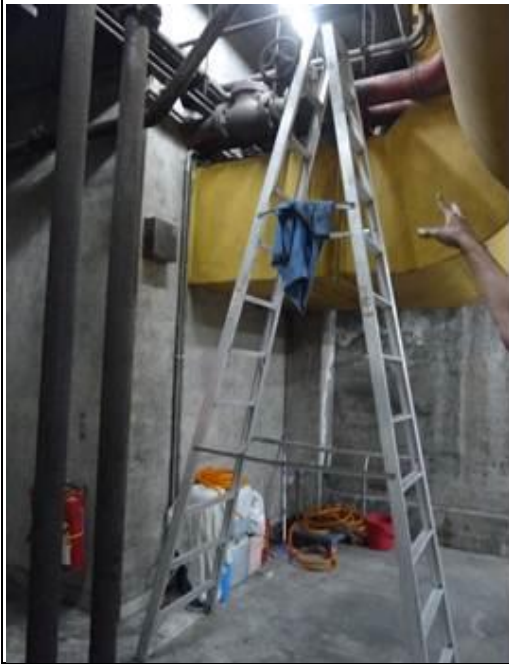
1、使用高度2公尺以上之合梯進行燈具更換高處作業。

受傷勞工於工地使用 3.6 公尺高之合梯進行燈具更換。

（一）對於在高度2公尺以上之處所進行作業，勞工有墜落之虞者，應以架設施工架或其他方法設置工作台。（職業安全衛生設施規則第225條第1項暨職業安全衛生法第6條第1項第5款）

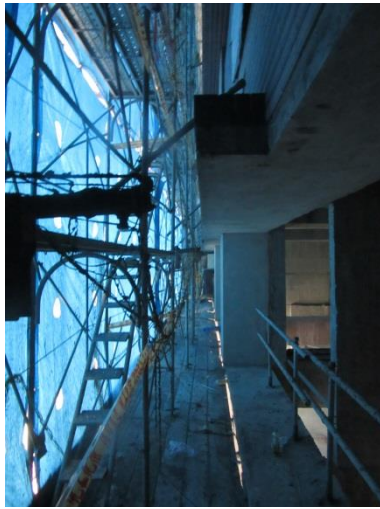
（二）間接原因：施工架未設防墜設施

施工架開口未設防墜設施。

（一）對於高度2公尺以上之屋頂、鋼樑、開口部分、階梯、樓梯、坡道、工作台、擋土牆、擋土支撐、施工構台、橋樑墩柱及橋樑上部結構、橋台等場所作業，勞工有遭受墜落危險之虞者，應於該處設置護欄、護蓋或安全網等防護設備。（營造安全衛生設施標準第19條第1項暨職業安全衛生法第6條第1項）。

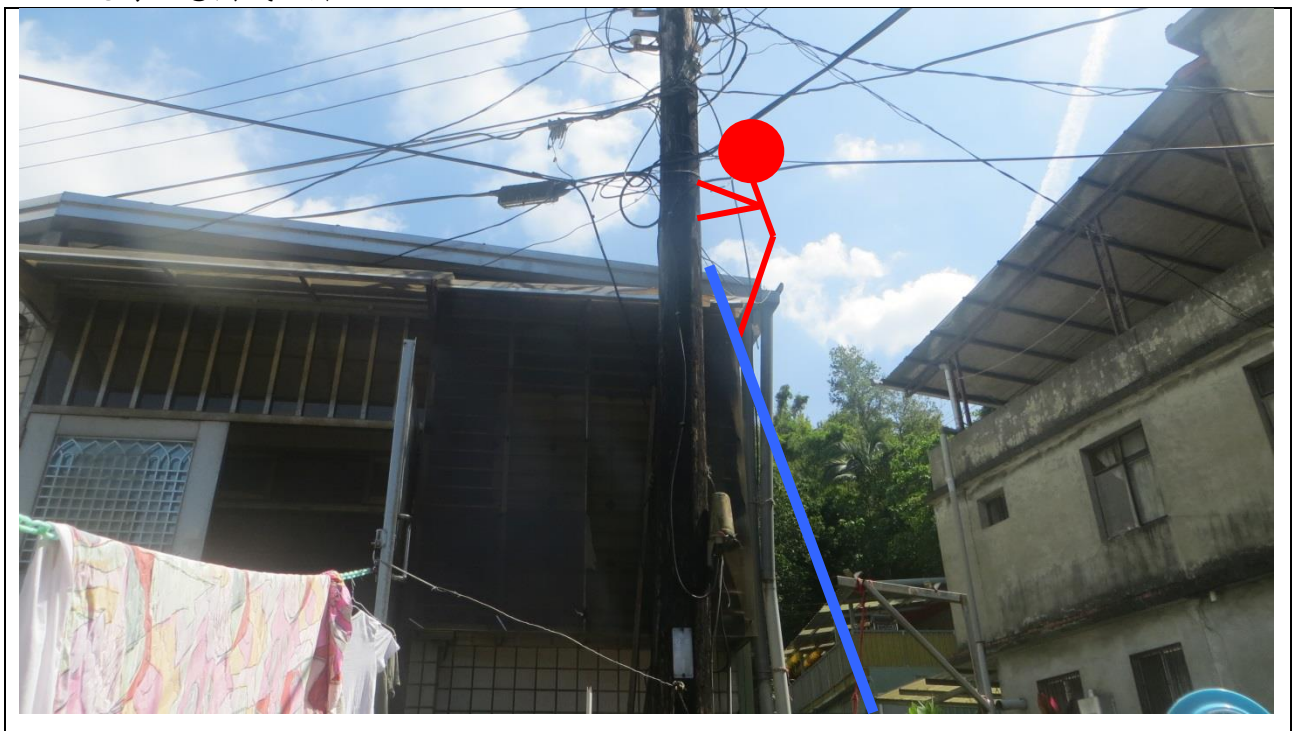
事業單位雇用勞工於低壓電路從事檢查、修理等活線作業時，未使該作業勞工戴用絕緣用防護具，或使用活線作業用器具或其他類似之器具。

| 說明一 | 該名勞工於低壓電路從事檢查、修理等活線作業時，因未戴用絕緣用防護具致發生感電受傷。 |

（一）雇主使勞工於低壓電路從事檢查、修理等活線作業時，應使該作業勞工

戴用絕緣用防護具，或使用活線作業用器具或其他類似之器具。（職業安全衛生設施規則第256條暨職業安全衛生法第6條第1項第3款）。

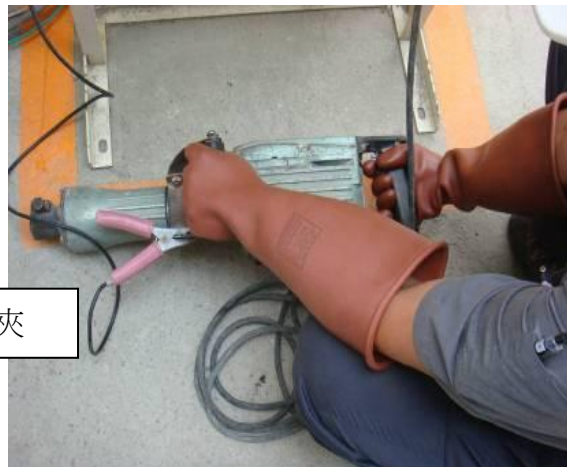
（二）間接原因：於天花板內從事送電路維修作業，因未戴用絕緣用防護具或使用活線作業用器具即從事裸線連接作業，造成感電。

（一）雇主使勞工於低壓電路從事檢查、修理等活線作業時，應使該作業勞工戴用絕緣用防護具，或使用活線作業用器具或其他類似之器具。（職業安全衛生設施規則第256條暨職業安全衛生法第6條第1項第3款）。

從事檢查、修理等務必採取斷電作業，而從事電氣工作之勞工，應使其使用電工安全帽、絕緣防護具及其他必要之防護器具。

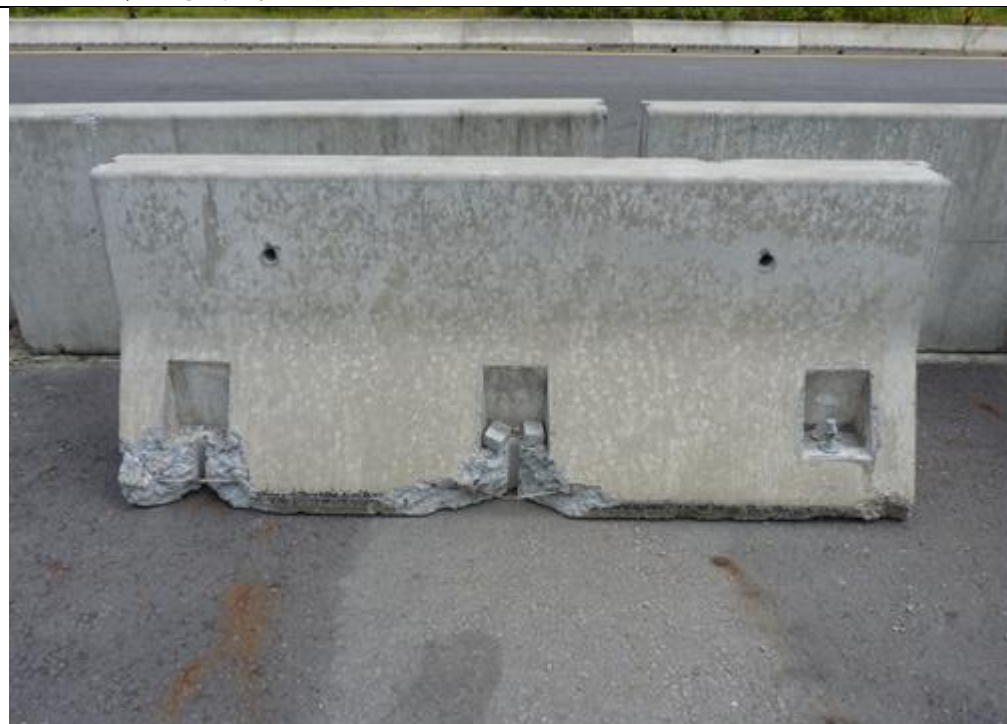
(二)本市某工程處僱用技工於新建道路上，以堆高機吊掛方式進行紐澤西護欄移置作業，由柯罹災者負責勾掛吊鉤，當人員以堆高機吊起紐澤西護欄時，因紐澤西護欄下方固定於地面之螺絲未完全鬆脫，致吊鉤因振動而從貨叉上脫落，該紐澤西護欄(尺寸為2m×0.8m；重約1000kg)直接壓住柯罹災者雙腳，造成小腿骨折及頭部瘀血。

(二)間接原因：使用堆高機從事起重吊掛作業。

紐澤西護欄尺寸2m×0.8m；重約1000kg。

(一)事業單位不得使車輛系營建機械作為主要用途以外之用途，應選用合格之起重升降機具。(職業安全衛生設施規則第116條第9款暨職業安全衛生法第6條第1項第5款)

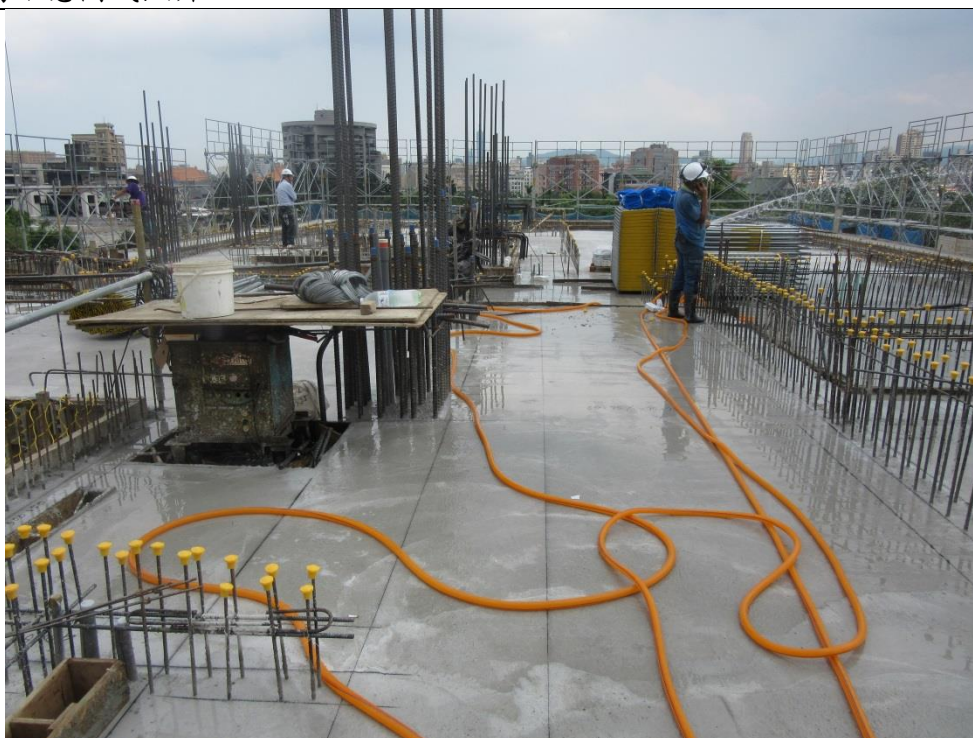
(二)間接原因：夏季期間從事戶外作業未提供陰涼之休息場所及適當之飲料或食鹽水。

7樓樓板(已完成混凝土灌漿作業)。

雇主使勞工於夏季期間從事戶外作業，為防範高氣溫環境引起之熱疾病，應視天候狀況採取下列危害預防措施：1、降低作業場所之溫度。2、提供陰涼之休息場所。3、提供適當之飲料或食鹽水。4、調整作業時間。5、增加作業場所巡視之頻率。6、實施健康管理及適當安排工作。7、留意勞工作業前及作業中之健康狀況。8、實施勞工熱疾病預防相關教育宣導。9、建立緊急醫療、通報及應變處理機制。(職業安全衛生設施規則第324條之6暨職業安全衛生法第6條第1項)。

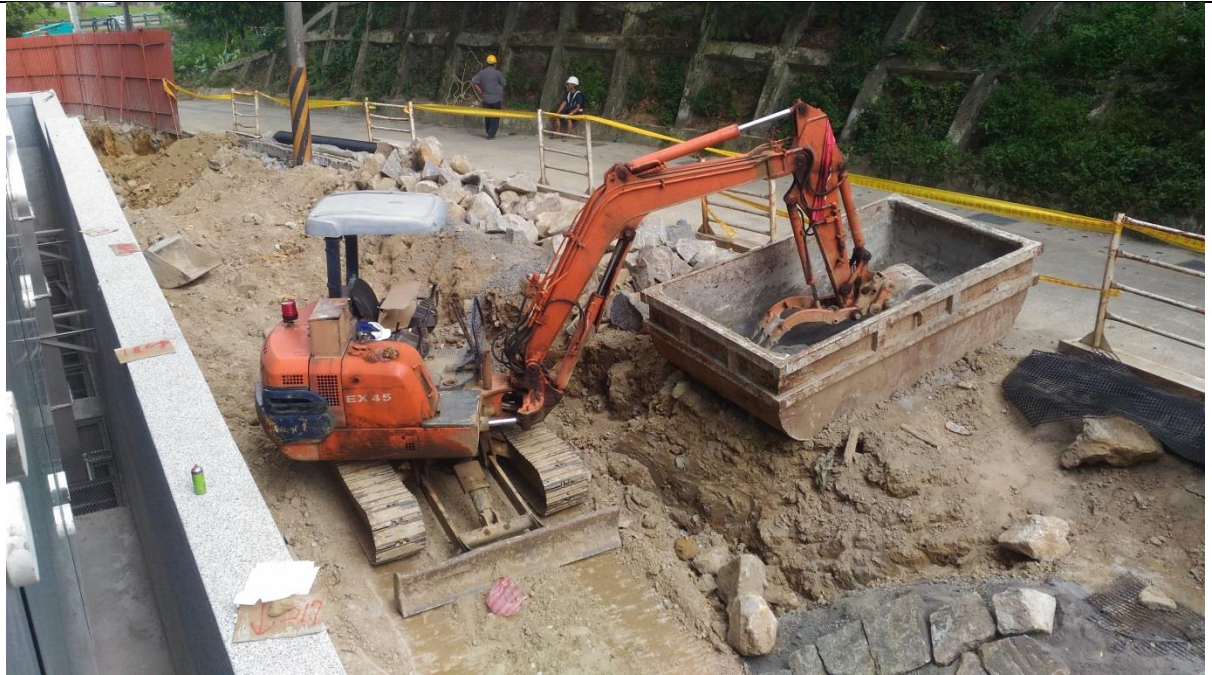
災害現場照片。

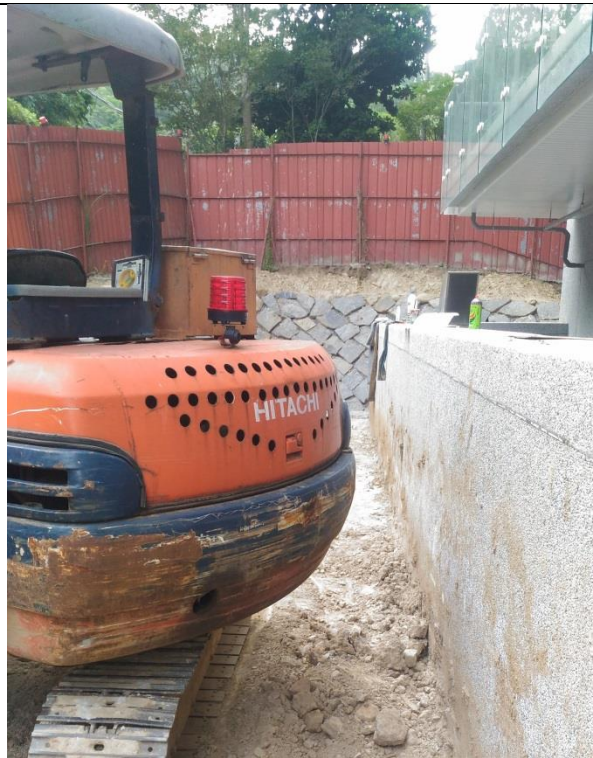
雇主使勞工以機械從事露天開挖作業，未嚴禁操作人員以外之勞工進入營建用機械之操作半徑範圍內。

林罹災者欲從怪手與牆壁間間隙通過被撞受傷。

- (一)雇主使勞工以機械從事露天開挖作業，應嚴禁操作人員以外之勞工進入營建用機械之操作半徑範圍內。(營造安全衛生設施標準第69條第4款暨職業安全衛生法第6條第1項)。
- (二)雇主應依附表2之規模，置職業安全衛生業務主管及管理人員。(職業安全衛生管理辦法第3條第1項暨職業安全衛生法第23條第1項)。
- (三)雇主應依其事業單位之規模、性質，訂定職業安全衛生管理計畫，要求各級主管及負責指揮、監督之有關人員執行；勞工人數在30人以下之事業單位，得以安全衛生管理執行紀錄或文件代替職業安全衛生管理計畫。勞工人數在100人以上之事業單位，應另訂定職業安全衛生管理規章。(職業安全衛生管理辦法第12之1條第1項暨職業安全衛生法第23條第1項)。
- (四)雇主依第13條至第63條規定實施之自動檢查，應訂定自動檢查計畫。(職業安全衛生管理辦法第79條暨職業安全衛生法第23條第1項)。
- (五)事業單位與承攬人、再承攬人分別僱用勞工共同作業時，原事業單位應採取下列必要措施：一、設置協議組織，並指定工作場所負責人，擔任指揮、監督及協調之工作。二、工作之連繫與調整。三、工作場所之巡視。四、相關承攬事業間之安全衛生教育之指導及協助。(職業安全衛生法第27條第1項第1、2、3、4款)。
- (六)雇主對新僱勞工或在職勞工於變更工作前，應使其接受適於各該工作必要之一般安全衛生教育訓練。(職業安全衛生教育訓練規則第16條第1項暨職業安全衛生法第32條第1項)。
- (七)雇主應依本法及相關規定會同勞工代表訂定適合其需要之安全衛生工作守則，報經勞動檢查機構備查後，公告實施。(職業安全衛生法第34條第1項)。

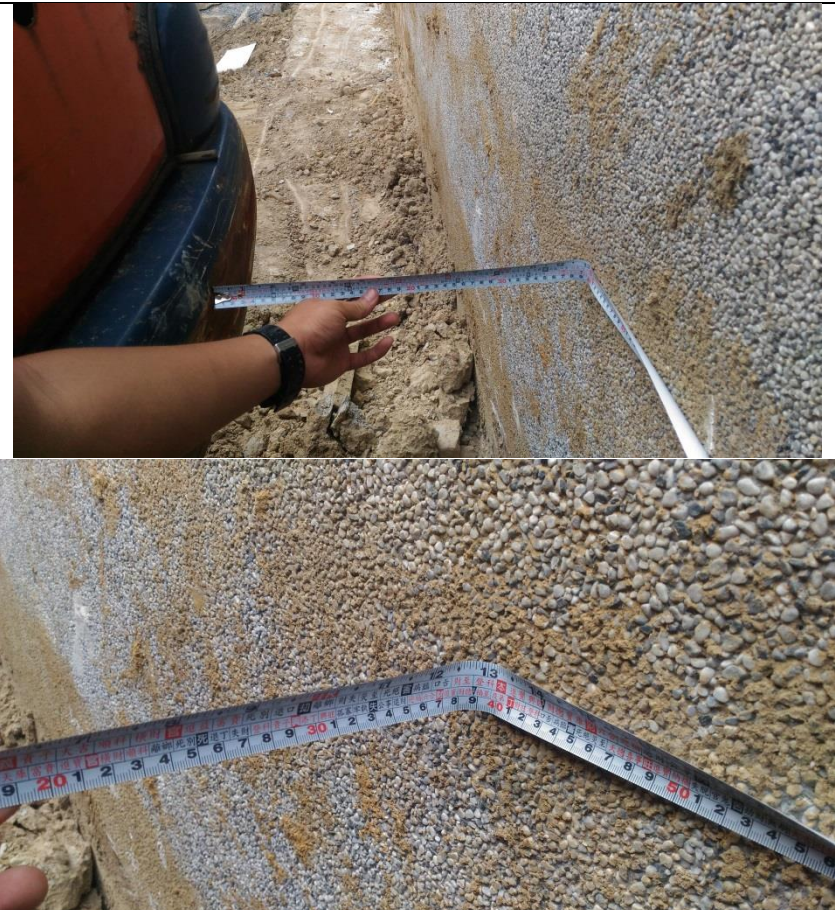
| <p>說 明 三</p> | <p>間隙寬度為40公分。</p> |
