臺北市職業災害案實錄彙編

第 35 期

2017.10.01-2017.12.31

臺北市勞動檢查處編印

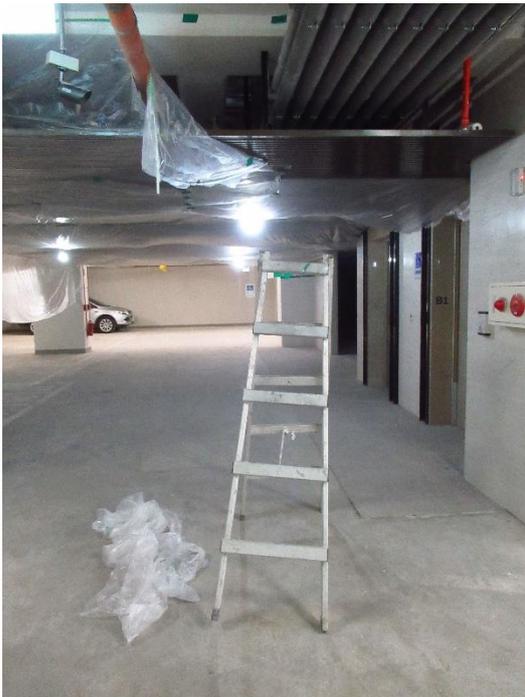
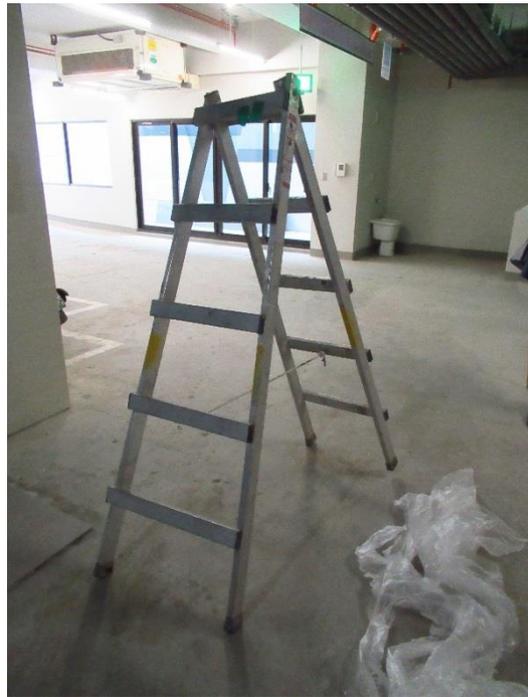
說明 一

(2)使用之合梯兩梯腳間未有硬質等金屬繫材扣牢。

罹災者於工區地下1樓使用未有金屬繫材扣牢之合梯進行金屬格柵天花防塵包覆作業。

(一)雇主對於使用之合梯，梯腳與地面之角度應在75度以內，且兩梯腳間有金屬等硬質繫材扣牢，腳部有防滑絕緣腳座套。(職業安全衛生設施規則第230條第1項第3款暨職業安全衛生法第6條第1項)。

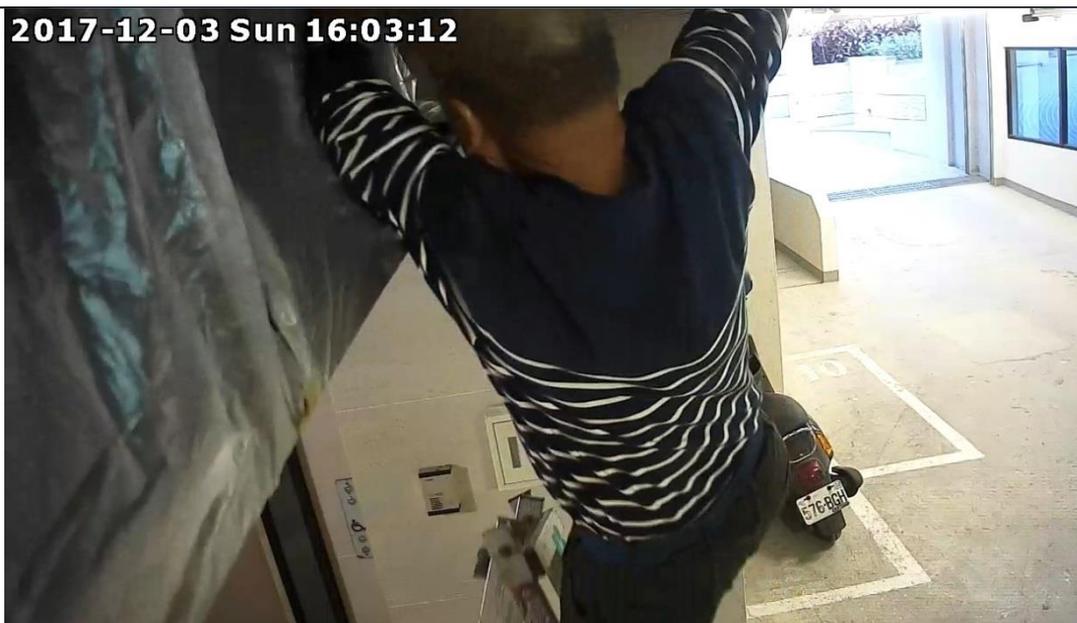
說明二

(1)雇主未使營繕作業勞工戴用安全帽。

經由現場攝影機發現罹災者未配戴安全帽。
因往上踏階時重心不穩，造成合梯傾倒、人員墜落。

(二)對於進入營繕工程工作場所作業人員，應提供適當安全帽，並使其正確戴用。(營造安全衛生設施標準第11條之1條暨職業安全衛生法第6

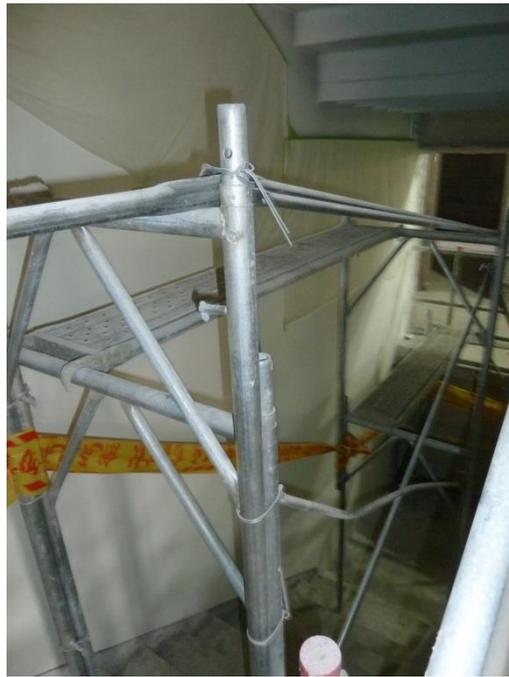
1、對於高度2公尺以上之施工架上從事油漆除石作業、開口部分未設置護欄、護蓋或安全網等防護設備。

說明一	受傷勞工於工地樓梯間施工架上從事油漆除石作業、開口部分未設置護欄、護蓋或安全網等防護設備。
-----	---

（一）對於高度2公尺以上之施工架開口部分應設置護欄、護蓋或安全網等防護設備。（營造安全衛生設施標準第19條第1項暨職業安全衛生法第6條第1項第5款）。

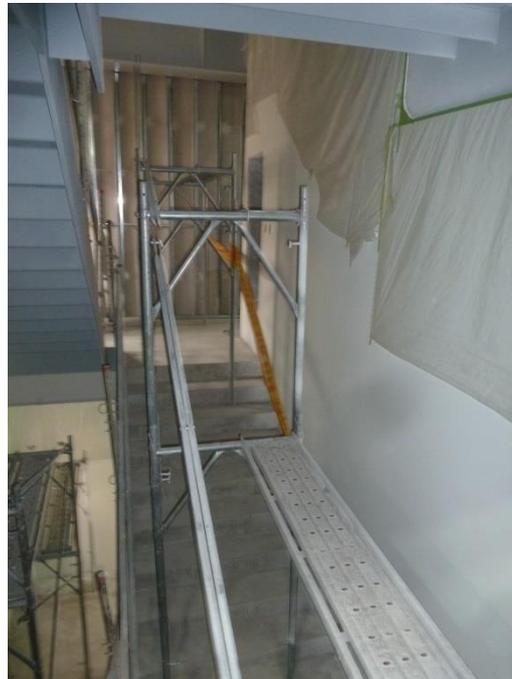
2、僱用勞工於施工架從事油漆作業，高度2公尺以上，工作臺寬度未達40公分以上且未鋪滿密接之踏板。

說明二	受傷勞工於樓梯間施工架從事油漆作業，高度 2 公尺以上，工作臺寬度未達 40 公分以上且未鋪滿密接之踏板。
-----	---

（二）雇主使勞工於高度2公尺以上施工架上從事作業時，工作臺寬度應達40公分以上且鋪滿密接之踏板。（營造安全衛生設施標準第48條第1項第2款暨職業安全衛生法第6條第1項）。

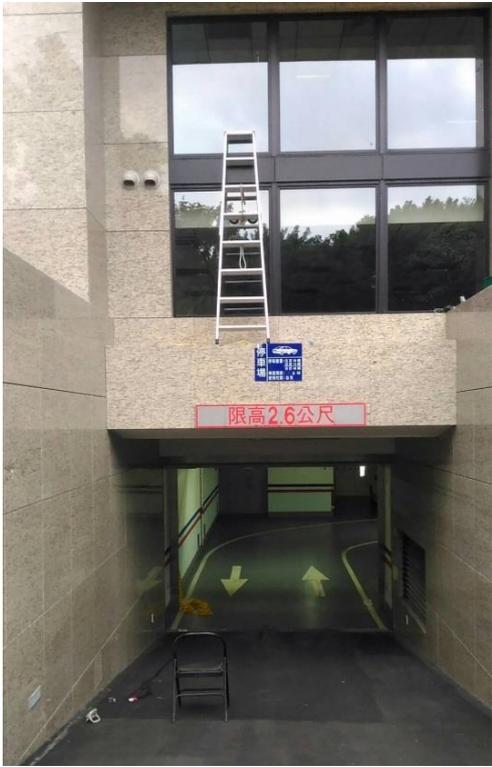
2、高度在2公尺以上之處所進行作業未以架設施工架或其他方法設置工作臺。

說明一	李罹災者自合梯上墜落至車道，高度約5.5公尺。

（一）雇主對於在高度在2公尺以上之處所進行作業，勞工有墜落之虞者，應以架設施工架或其他方法設置工作臺。（職業安全衛生設施規則第225條第1項暨職業安全衛生法第6條第1項第5款）。

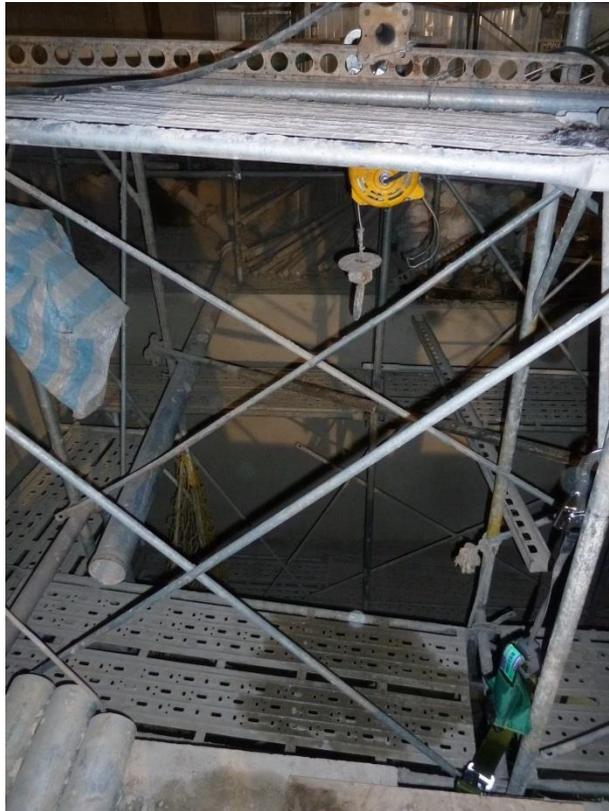
說明一

1、僱用勞工於機械停車升降坑道施工架從事雜項作業，高度超過2公尺以上未設置護欄、護蓋或安全網等防護設備。

僱用勞工於機械停車升降坑道施工架從事垃圾清運作業，開口未設防護設備。

(一)於高差2公尺以上之工作場所邊緣及開口部分，勞工有遭受墜落危險之虞者，應於該處設置護欄、護蓋或安全網等防護設備。(營造安全衛生設施標準第19條第1項暨職業安全衛生法第6條第1項第5款)。

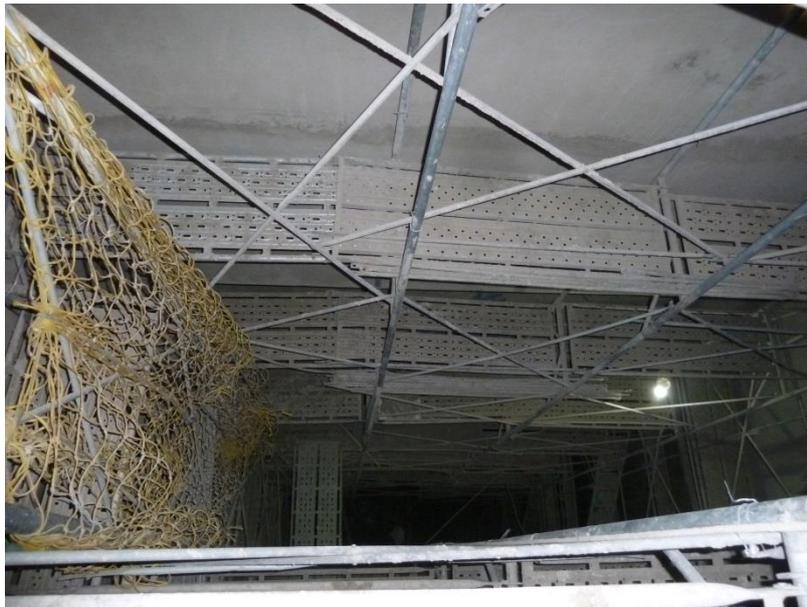
說明二

周罹災者自1樓施工架墜落至地下3樓施工架。

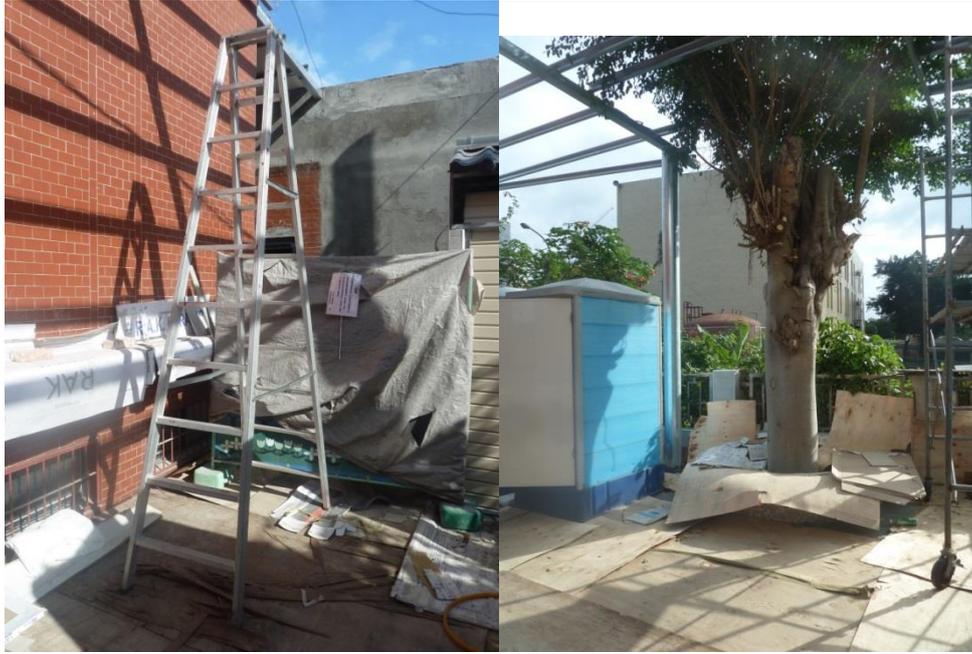
說明一

（二）間接原因：對於高度在2公尺以上之處所進行作業，勞工有墜落之虞者，未以架設施工架或其他方法設置工作臺。

古羅災者使用高度超過2公尺的合梯從事鐵材安裝作業，並於下來動作時，因踩空致使從合梯踏板上墜落至地面造成右腿骨折受傷。

（一）雇主對於在高度2公尺以上之處所進行作業，勞工有墜落之虞者，應以架設施工架或其他方法設置工作臺。（職業安全衛生設施規則第225條第1項暨職業安全衛生法第6條第1項第5款）。

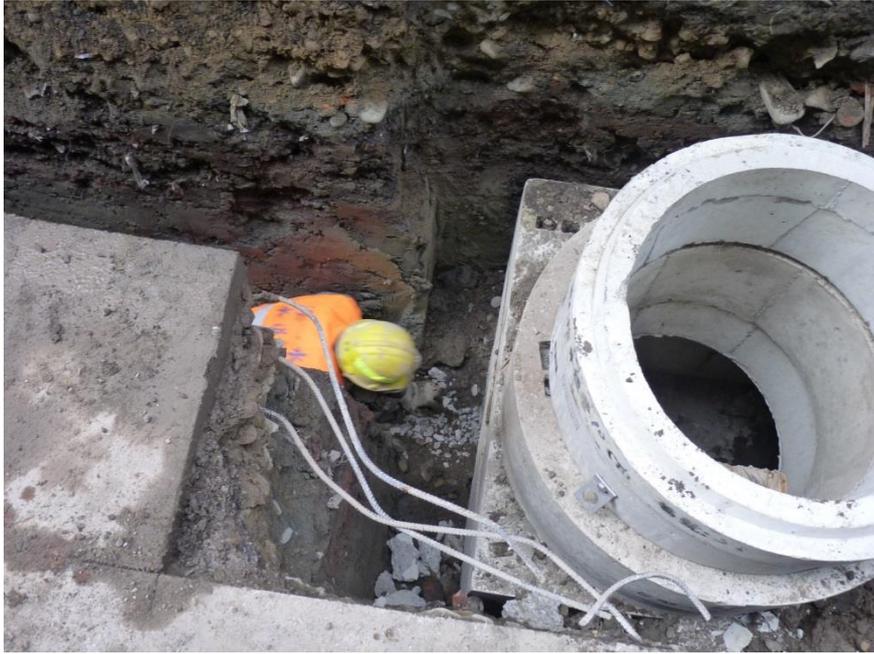
說明一

2、露天開挖作業，垂直開挖最大深度在1.5公尺以上，未設擋土支撐。

勞工從事露天開挖作業，垂直開挖深度超過1.5公尺，未設擋土支撐。(示意圖非本案工程)

(二)雇主僱用勞工從事露天開挖作業，其垂直開挖最大深度應妥為設計，如其深度在1.5公尺以上者，應設擋土支撐。(營造安全衛生設施標準第71條第1項暨職業安全衛生法第6條第1項)
