臺北市職業災害案實錄彙編

第 37 期

2018. 4. 1-2018. 6. 30

臺北市勞動檢查處編印

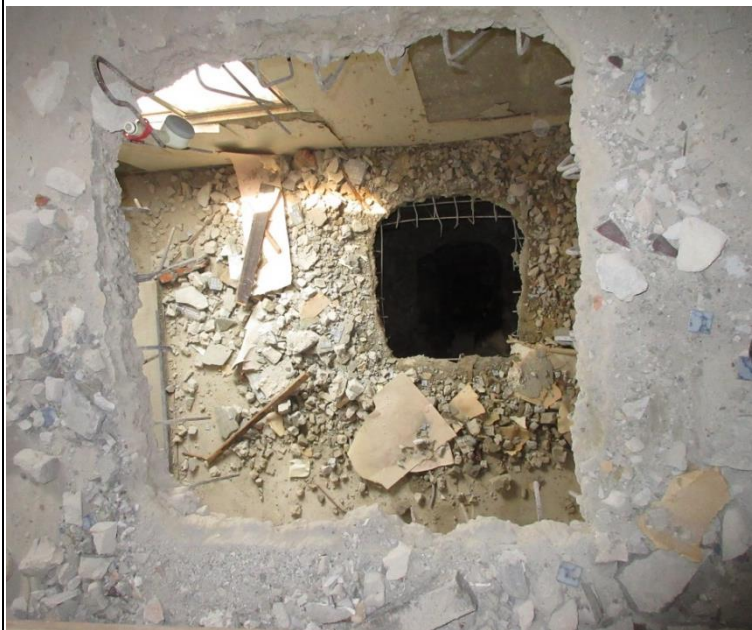
說明一

1、高度2公尺以上開口部分未設置防墜設備。

2、護蓋未以有效方法防止滑溜、掉落、掀出或移動且未表面漆以黃色並書以警告訊息。

自8樓開口墜落至1樓地面。

（一）雇主對於高度2公尺以上之開口部分作業，勞工有遭受墜落危險之虞者，應於該處設置護欄、護蓋或安全網等防護設備。（營造安全衛生

(二) 雇主設置之護蓋，應依下列規定辦理：1、應以有效方法防止滑溜、掉落、掀出或移動。2、臨時性開口處使用之護蓋，表面漆以黃色並書以警告訊息。(營造安全衛生設施標準第21條第2、6款暨職業安全衛生法第6條第1項)

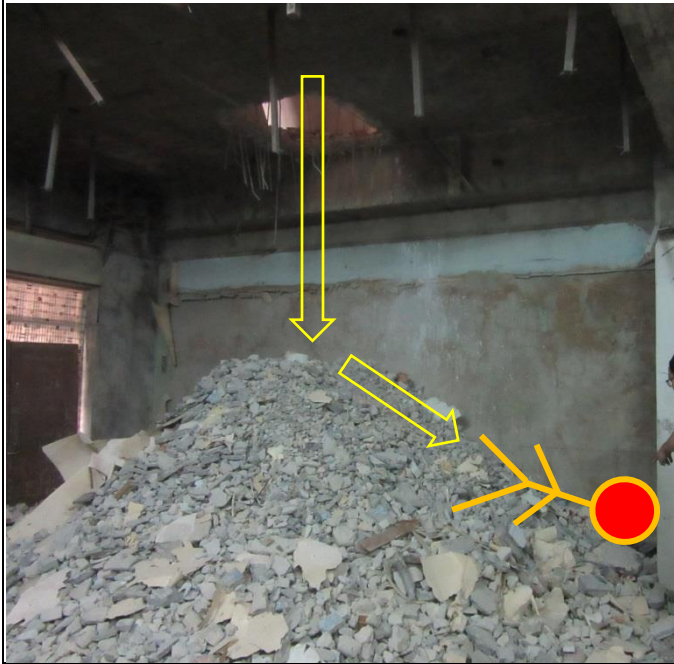
說明二

自 8 樓開口墜落至 1 樓地面。

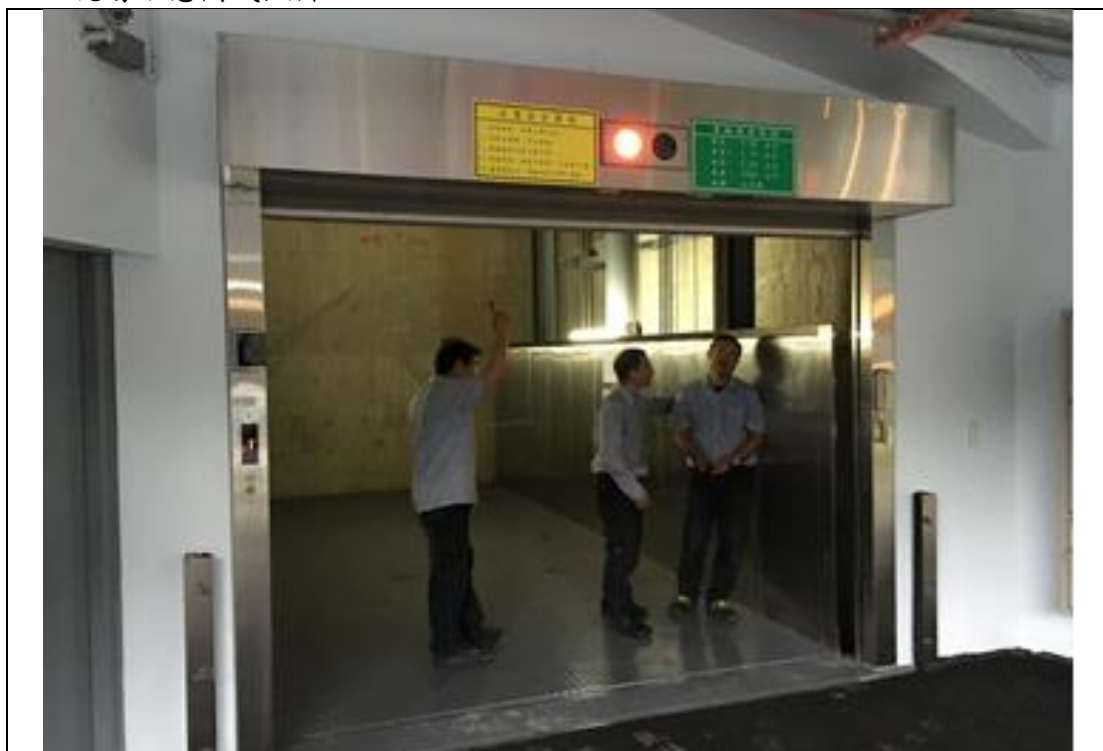
說明 一

○○汽車股份有限公司內湖服務廠汽(機)車用升降機。

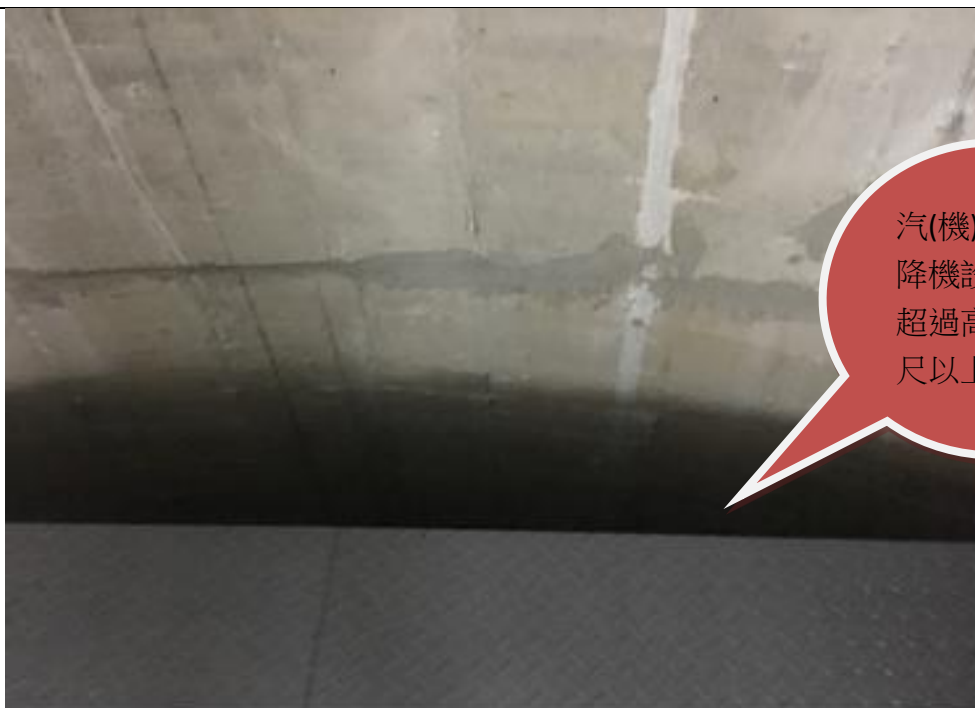
說明 二

1. 對於高度2公尺以上高處開口作業未進行危害之辨識、評估及控制。
2. 汽(機)車用升降機與建築物設計不良，造成3樓與4樓一端有明顯開口，而升降機內無連鎖密閉之內門，無法保護作業人員避免墜落危害。

汽(機)車用升降機設備內有超過高度二公尺以上開口

107年4月27日15時30分，使勞工王罹災者於汽(機)車用升降機設備內作業，汽(機)車用升降機上升至3樓後機內有超過高度2公尺以上開口，未設圍欄造成勞工王罹災者墜落至B1機坑受傷。

2公尺以上之工作場所邊緣及開口部份，勞工有遭受墜落危險之虞者，未設有適當強度之圍欄、握把、覆蓋等防護措施。(職業安全衛生設施規則第224條第1項暨職業安全衛生法第6條第1項)

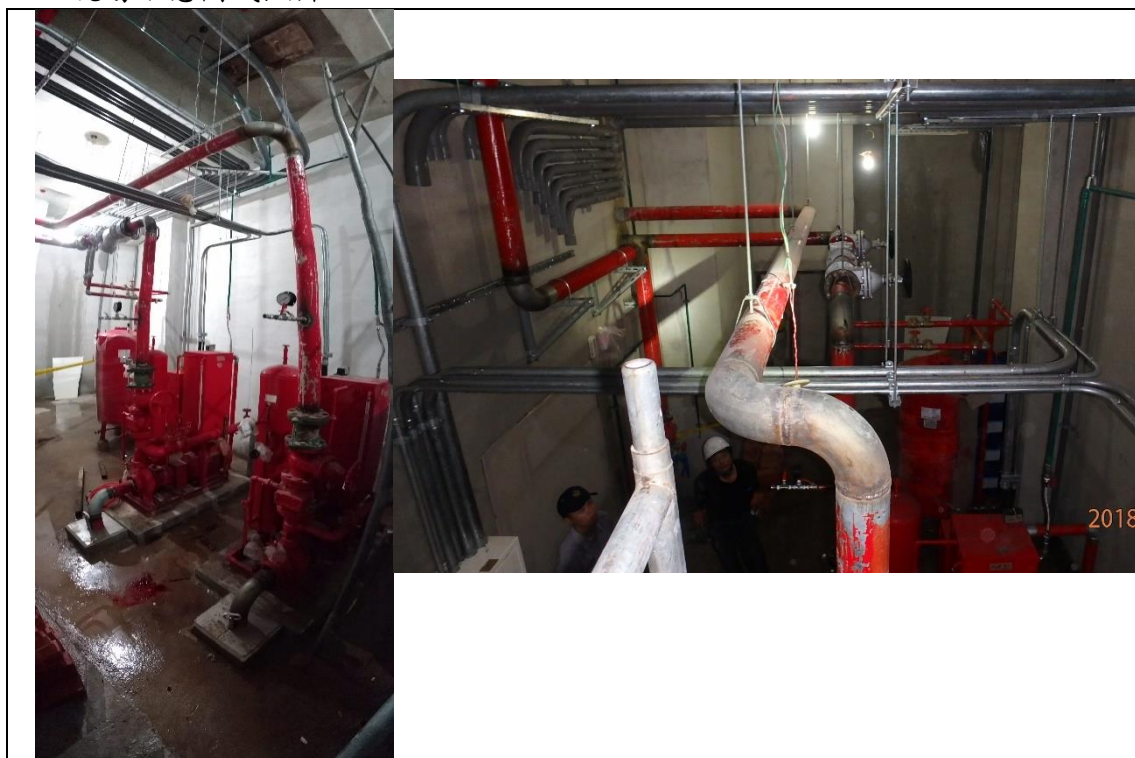
說明一

雇主未搭設施工平臺提供謝罹災者作業，且未使勞工正確戴用適當之安全帽，即使罹災勞工攀爬於高度3.2公尺之消防管路上作業，導致謝罹災者墜落，頭部撞擊地面死亡。

（一）雇主對於進入營繕工程工作場所作業人員，應提供適當安全帽，並使其正確戴用。（營造安全衛生設施標準第11條之1暨職業安全衛生法第6條第1項）

（二）雇主對於在高度2公尺以上之處所進行作業，勞工有墜落之虞者，應以架設施工架或其他方法設置工作臺。（職業安全衛生設施規則第225條第1項暨職業安全衛生法第6條第1項）

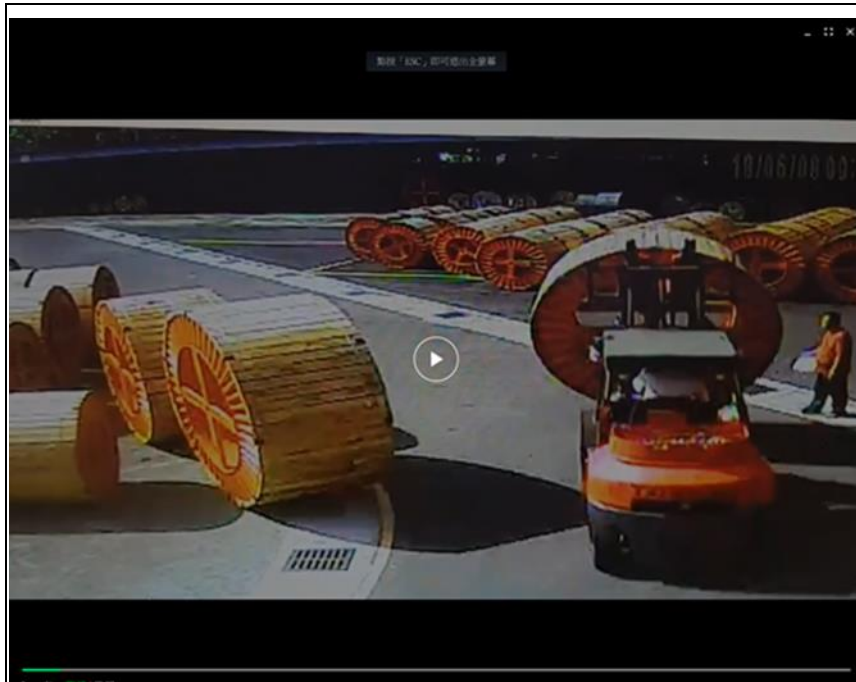
說明一

人車未分道，人員進入堆高機行進範圍。

（一）堆高機作業時，應採取防止人員進入行進範圍之措施。

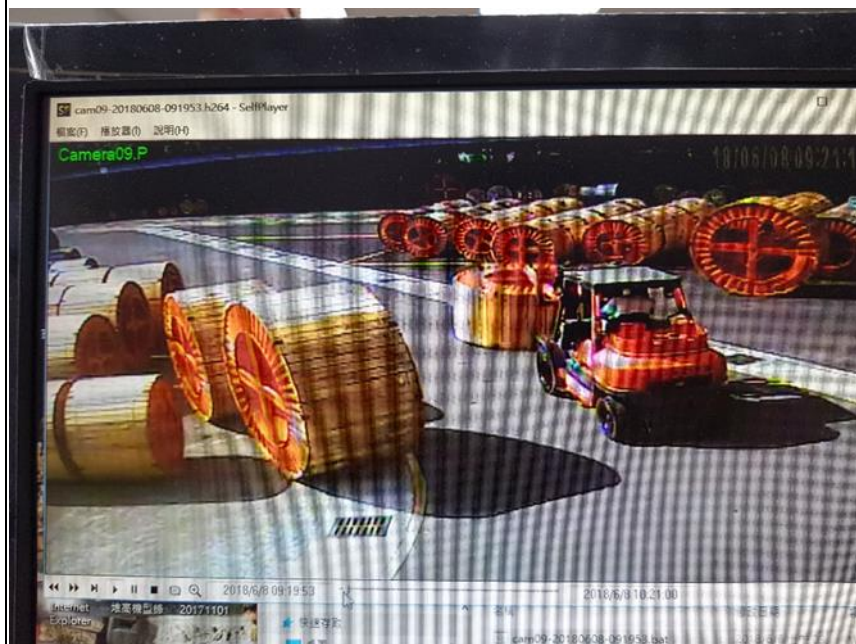
說明二

堆高機載貨高度超過視線，駕駛未看清人員位於前方，當看到時急踩煞車，導致堆高機上電纜線盤從貨叉上掉落，壓住罹災者。

(二) 堆高機載貨高度超過視線時，要以倒車方式緩慢行進為安全或由專人於行進方向處指揮。

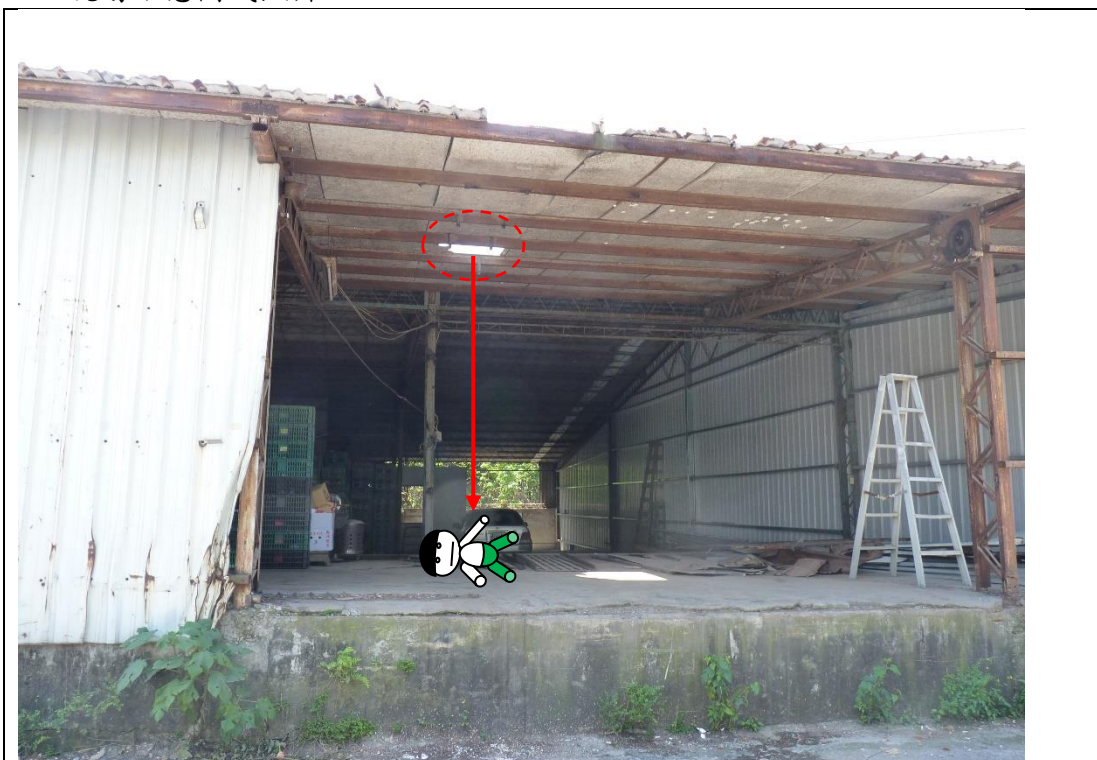
說明一

(二)間接原因：使勞工於易踏穿材料構築之屋頂作業時，未先規劃安全通道，於屋架上設置適當強度，且寬度在30公分以上之踏板，並於下方適當範圍裝設堅固格柵或安全網等防墜設施。

罹災者踏穿鐵皮屋頂墜落至地面。

(一)雇主使勞工於易踏穿材料構築之屋頂作業時，應先規劃安全通道，於屋架上設置適當強度，且寬度在30公分以上之踏板，並於下方適當範圍裝設堅固格柵或安全網等防墜設施。（營造安全衛生設施標準第18條第1項第3款暨職業安全衛生法第6條第1項第5款）

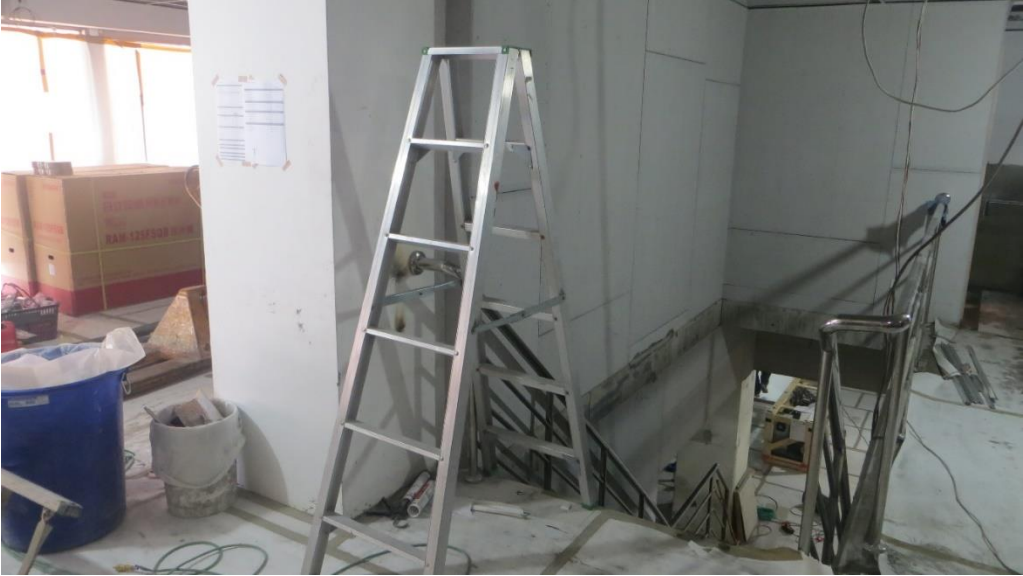
| 說明一 | 護欄前方2公尺內之樓板、地板，使用梯子或合梯供勞工使用。(模擬相片) |

(一) 護欄前方2公尺內之樓板、地板，不得堆放任何物料、設備，並不得使用梯子、合梯、踏凳作業及停放車輛機械供勞工使用（營造安全衛生設施標準第20條第1項第7款暨職業安全衛生法第6條第1項）。

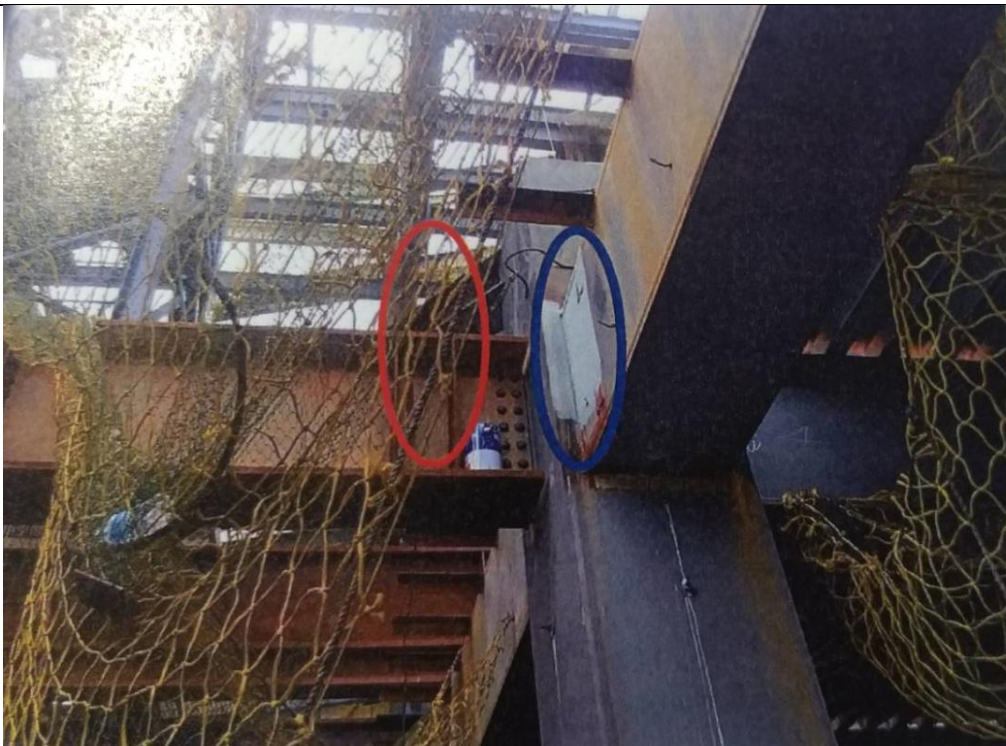
（二）間接原因：雇主對於在高度2公尺以上之處所進行作業，勞工有墜落之虞者，未以架設施工架或其他方法設置工作臺。

| 說 明 | 徐罹災者在工地11樓鋼樑上(紅色圈選處)進行鋼樑接合處除鏽補漆作業(藍色圈選處)時，不慎墜落至10樓造成右手骨折。 |

（二）雇主對於在高度2公尺以上之處所進行作業，勞工有墜落之虞者，應以架設施工架或其他方法設置工作臺。（職業安全衛生設施規則第225條第1項暨職業安全衛生法第6條第1項第5款）。

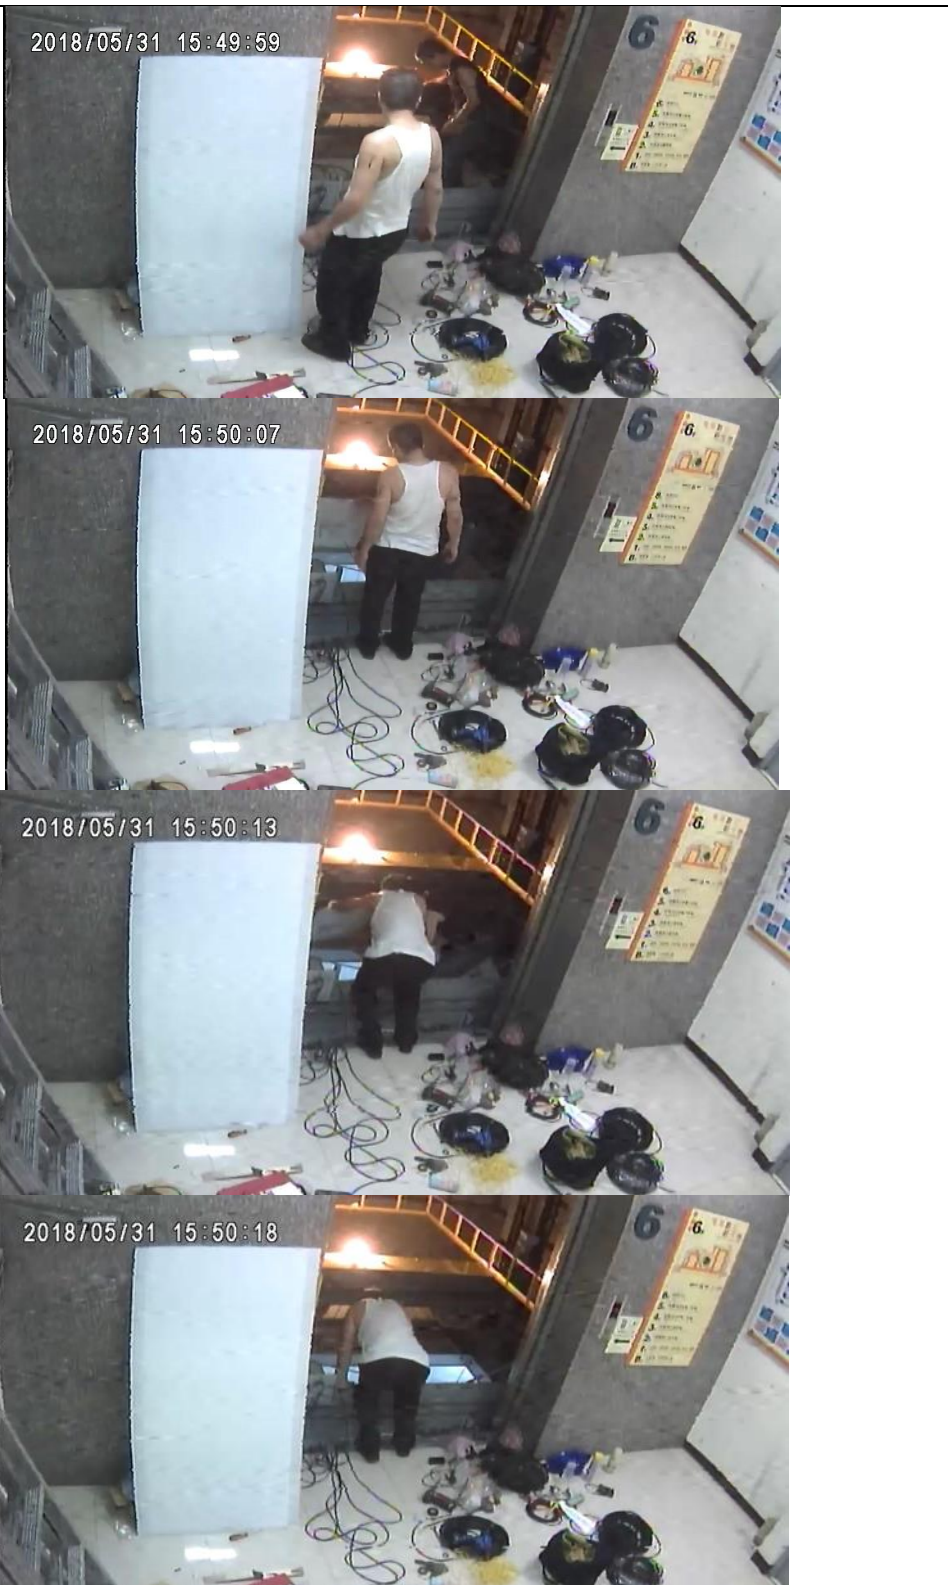
（二）間接原因：雇主對於在高度2公尺以上之高處作業，勞工有墜落之虞，未使勞工確實使用安全帶、安全帽及其他必要之防護具。

| 說明 | 柳羅災者更換電梯天花板時墜落受傷。 |

（一）雇主對於在高度2公尺以上之高處作業，勞工有墜落之虞者，應使勞工確實使用安全帶、安全帽及其他必要之防護具。但經雇主採安全網等措施者，不在此限。（職業安全衛生設施規則第281條第1項暨職業安全衛生法第6條第1項第5款）。

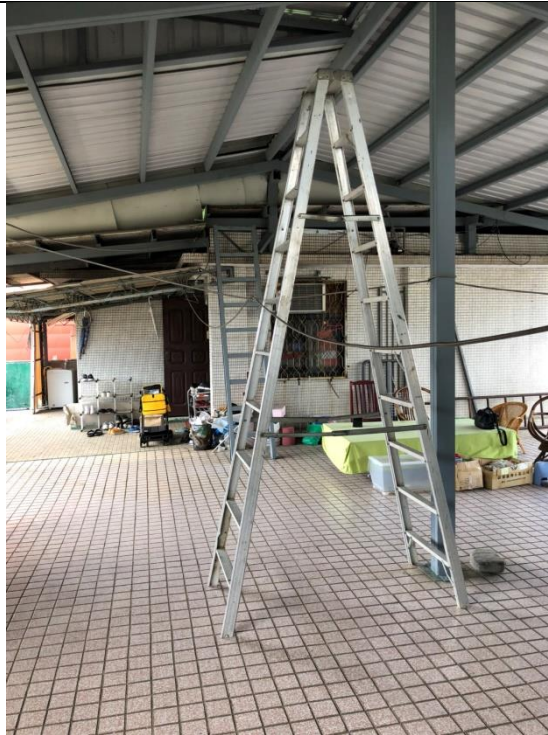
說明 一

(二) 間接原因：雇主對於在高度2公尺以上之處所進行作業，勞工有墜落之虞者，未以架設施工架或其他方法設置工作臺。

模擬現場當初作業情形(事發時係使用8尺合梯，非照片合梯)

(一) 雇主對於在高度2公尺以上之處所進行作業，勞工有墜落之虞者，應以架設施工架或其他方法設置工作臺。(職業安全衛生設施規則第225條第1項暨職業安全衛生法第6條第1項)。

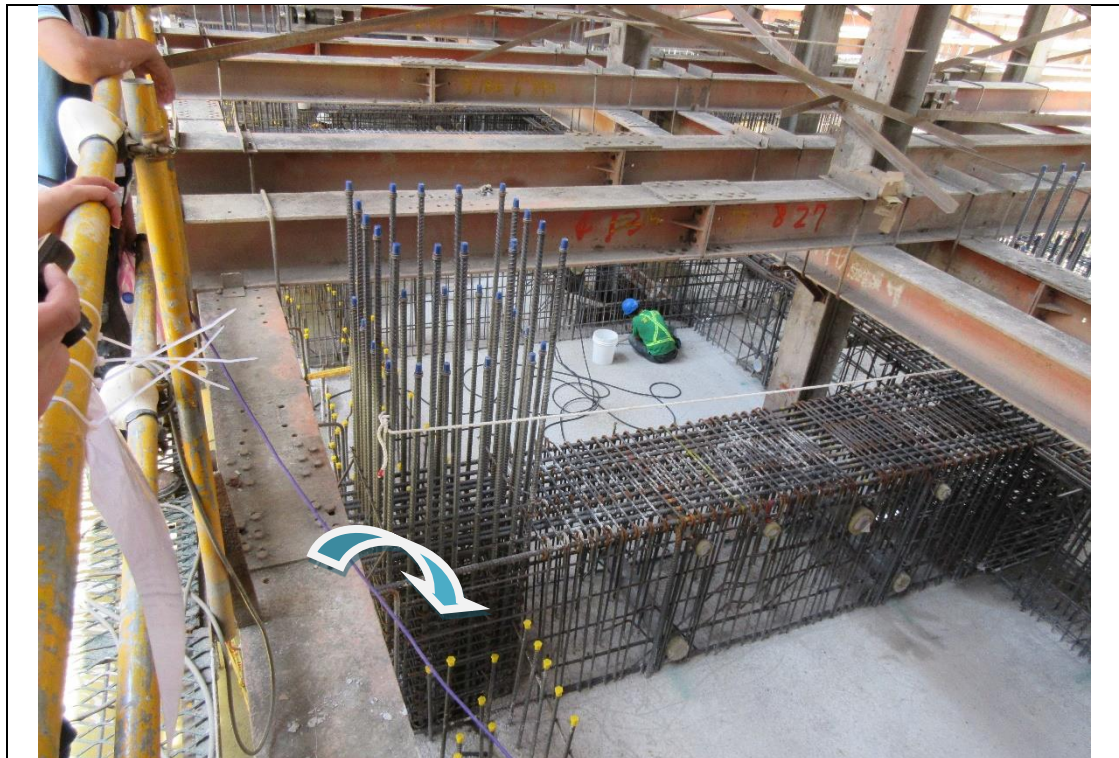
說明一

不安全狀況：1、安全支撐未裝設安全走道等防墜設施。

勞工墜落處。

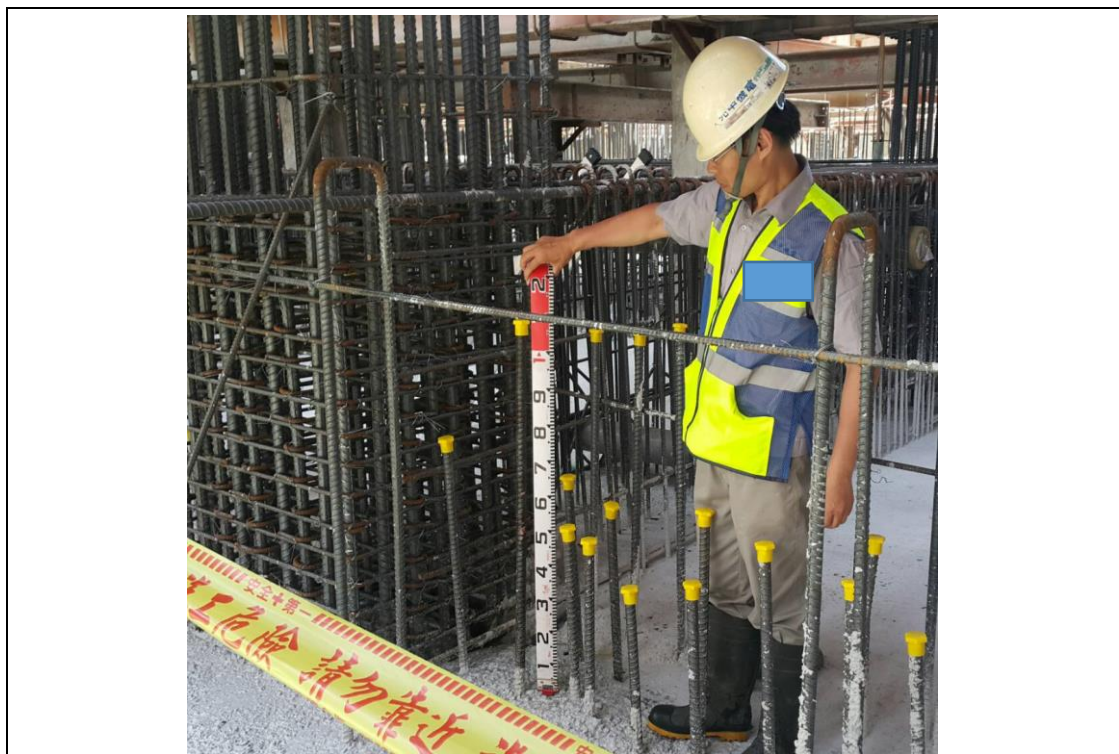
說明二

2、工作場所暴露之鋼筋未確實採取彎曲尖端、加蓋或加裝護套等防護設施。

刺入勞工胸部之預留筋。

- (一)雇主對於工作場所暴露之鋼筋、鋼材、鐵件、鋁件及其他材料等易生職業災害者，應採取彎曲尖端、加蓋或加裝護套等防護設施。(營造安全衛生設施標準第5條暨職業安全衛生法第6條第1項1款)
- (二)雇主對於高度2公尺以上之屋頂、鋼樑、開口部分、階梯、樓梯、坡道、工作臺、擋土牆、擋土支撐、施工構臺、橋樑墩柱及橋樑上部結構、橋臺等場所作業，勞工有遭受墜落危險之虞者，應於該處設置護欄、護蓋或安全網等防護設備。(營造安全衛生設施標準第19條第1項暨職業安全衛生法第6條第1項)
- (三)雇主不得使勞工以合梯當作二工作面之上下設備使用，並應禁止勞工站立於頂板作業。(職業安全衛生設施規則第230條第2項暨職業安全衛生法第6條第1項)。
- (四)第2條所定事業之雇主應依附表二之規模，置職業安全衛生業務主管及管理人員。(職業安全衛生管理辦法第3條第1項暨職業安全衛生法第23條第1項)。
- (五)雇主應依其事業單位之規模、性質，訂定職業安全衛生管理計畫，要求各級主管及負責指揮、監督之有關人員執行。(職業安全衛生管理辦法第12條之1第1項暨職業安全衛生法第23條第1項)。
- (六)雇主依第13條至第63條規定實施之自動檢查，應訂定自動檢查計畫。(職業安全衛生管理辦法第79條暨職業安全衛生法第23條第1項)。
- (七)事業單位以其事業之全部或一部分交付承攬時，應於事前告知該承攬人有關其事業工作環境、危害因素暨本法及有關安全衛生規定應採取之措施。(職業安全衛生法第26條第1項)。
- (八)事業單位與承攬人、再承攬人分別僱用勞工共同作業時，為防止職業災害，原事業單位應採取下列必要措施：1、設置協議組織，並指定工作場所負責人，擔任指揮、監督及協調之工作。2、工作之連繫與調整。3、工作場所之巡視。(職業安全衛生法第27條第1項第1、2、3款)。
- (九)雇主應依本法及相關規定會同勞工代表訂定適合其需要之安全衛生工作守則，報經勞動檢查機構備查後，公告實施。(職業安全衛生法第34條第1項)。

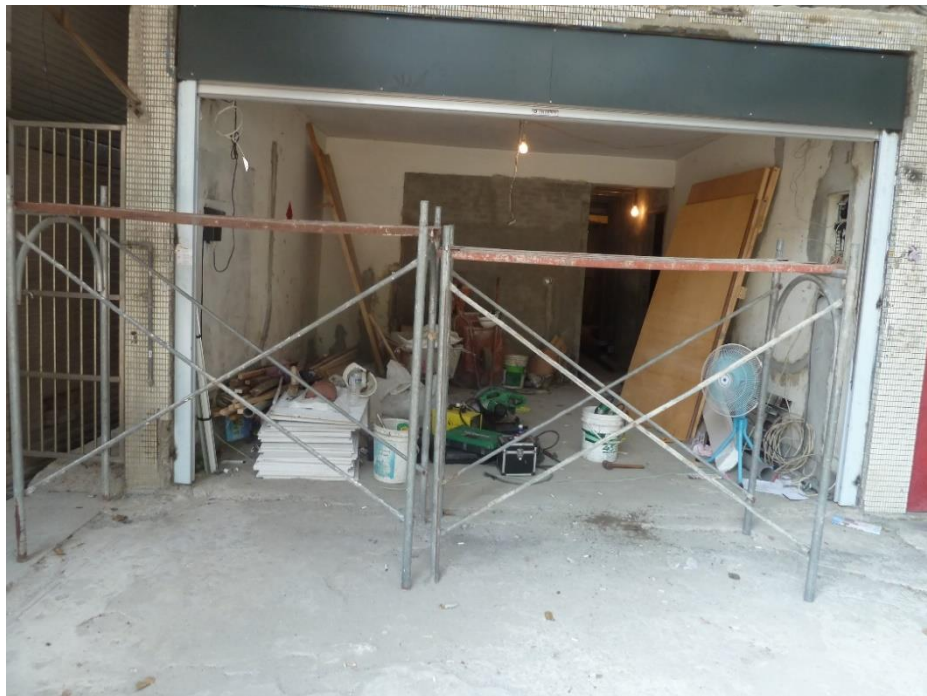
說明 一

不安全狀況：雇主對勞工於高差超過1.5公尺以上之場所作業時，未設置能使勞工安全上下之設備。

現場施工架改善前。

（一）雇主對勞工於高差超過1.5公尺以上之場所作業時，應設置能使勞工安全上下之設備。（職業安全衛生設施規則第228條暨職業安全衛生法第6條第1項第5款）。

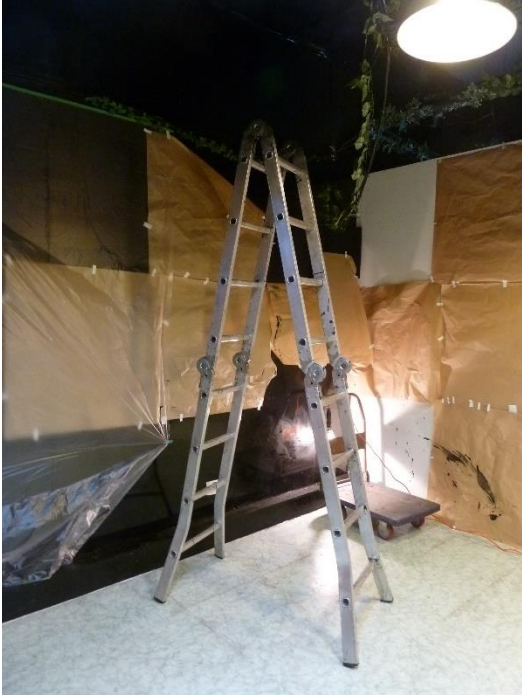
（二）間接原因：使用高度超過2公尺以上折疊梯進行油漆作業。

| 說明一 | 陳罹災者使用超過2公尺高之合梯進行天花板油漆作業時墜落受傷。 |

（一）對於在高度在2公尺以上之處所進行作業，勞工有墜落之虞者，應以架設施工架或其他方法設置工作台。（職業安全衛生設施規則第225條第1項暨職業安全衛生法第6條第1項）。

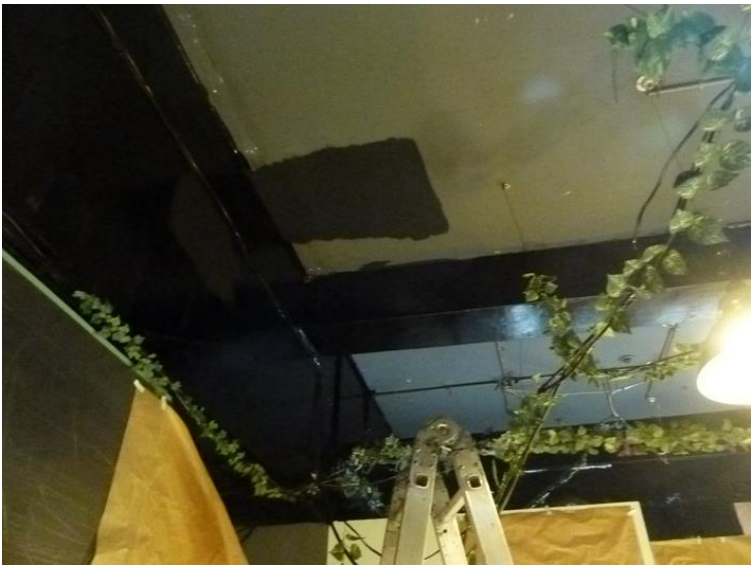
| 說明二 | 現場天花板。 |

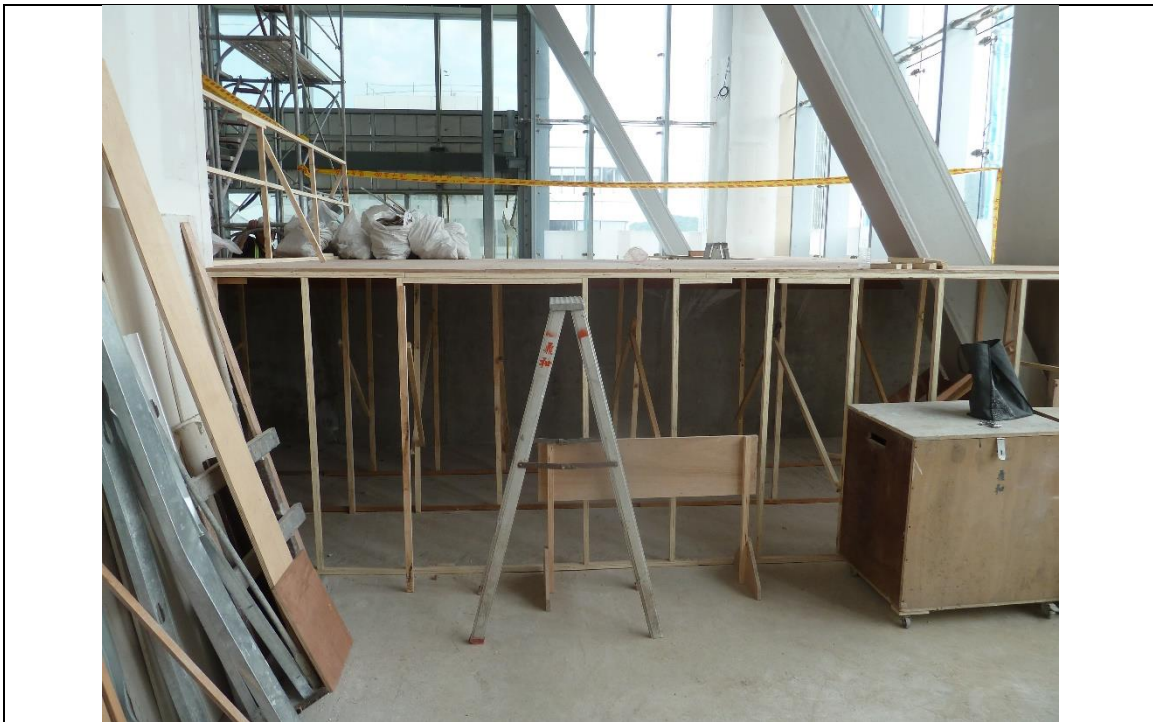
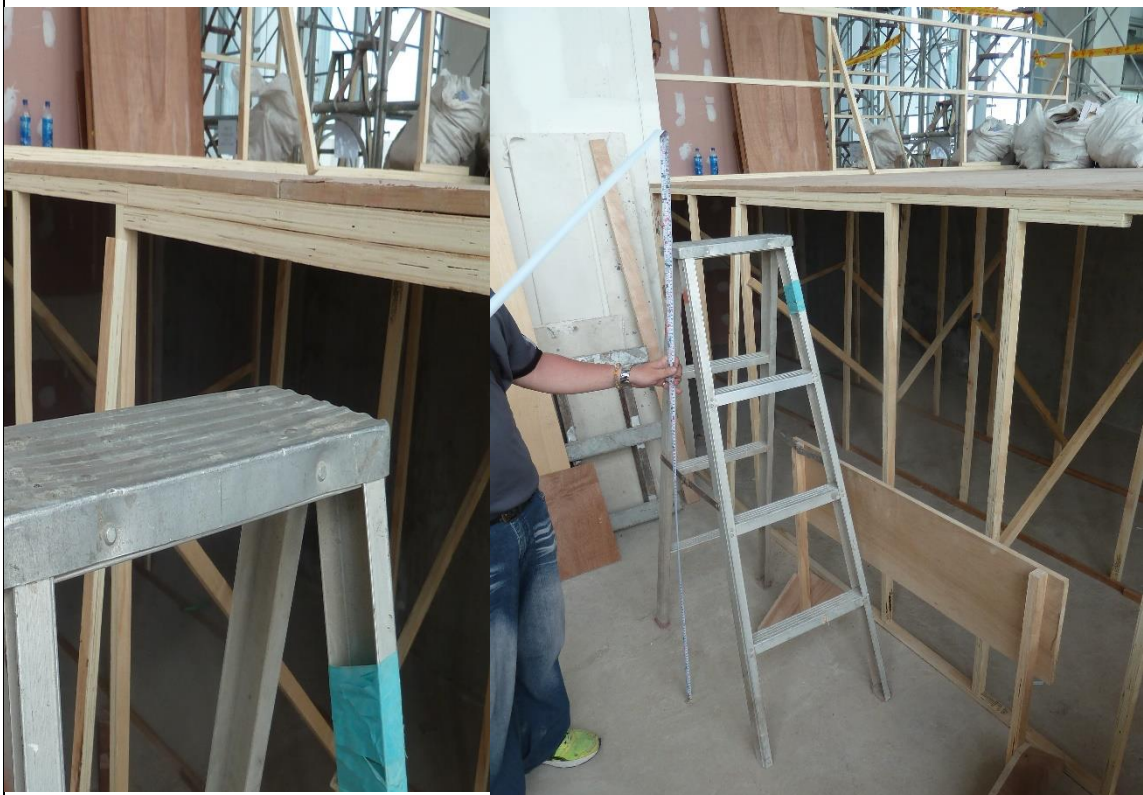
說明一

黃罹災者進行木製平臺骨架施工作業時因踩空合梯踏板自合梯墜落受傷。(案發時上方木板尚未鋪設施作，為後續勞工完成，傷者當日作業僅為下方垂直立柱及水平角材接合)

同上。

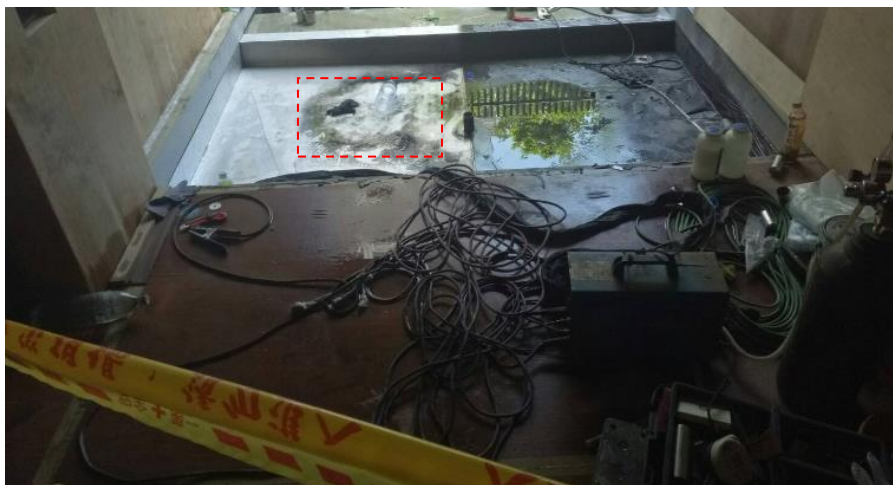
說 明

（二）間接原因：雇主對裝有危害性化學品之容器，未依規定標示危害圖示。

勞工曾罹災者在工地進行水池鋼板熔接，於熔接後因要進行降溫之作業，把裝有香蕉水的保特瓶誤當成水倒向熔接處，進而引起火災因，致使雙手燙傷。

- (一) 雇主對裝有危害性化學品之容器，應依附表一規定之分類及危害圖式，參照附表二之格式明顯標示下列事項，所用文字以中文為主，必要時並輔以作業勞工所能瞭解之外文。(危害性化學品標示及通識規則第5條第1項暨職業安全衛生法第10條第1項)。
- (二) 原事業單位與承攬人、再承攬人分別僱用勞工共同作業時，為防止職業災害，原事業單位應採取下列必要措施：1、設置協議組織，並指定工作場所負責人，擔任指揮、監督及協調之工作，2、工作之連繫與調整，3、工作場所之巡視，4、相關承攬事業間之安全衛生教育之指導及協助。(職業安全衛生法第27條第1項第1、2、3、4款)。
- (三) 雇主應依規模置職業安全衛生業務主管及管理人員。(職業安全衛生管理辦法第3條暨職業安全衛生法第23條第1項)。
- (四) 雇主應依事業單位之規模、性質，訂定職業安全衛生管理計畫，要求各級主管及管理、指揮、監督有關人員執行規定之職業安全衛生管理事項；勞工人數在30人以下之事業單位，得以安全衛生管理執行紀錄或文件代替職業安全衛生管理計畫。(職業安全衛生管理辦法第12條之1第1項暨職業安全衛生法第23條第1項)。
- (五) 雇主應訂定自動檢查計畫，實施自動檢查。(職業安全衛生管理辦法第79條暨職業安全衛生法第23條第1項)。
- (六) 雇主對新僱勞工或在職勞工於變更工作前，應使其接受適於各該工作必要之一般安全衛生教育訓練。(職業安全衛生教育訓練規則第16條第1項暨職業安全衛生法第32條第1項)。
- (七) 雇主應依本法及相關規定會同勞工代表訂定適合其需要之安全衛生工作守則，報經勞動檢查機構備查後，公告實施。(職業安全衛生法第34條第1項)。

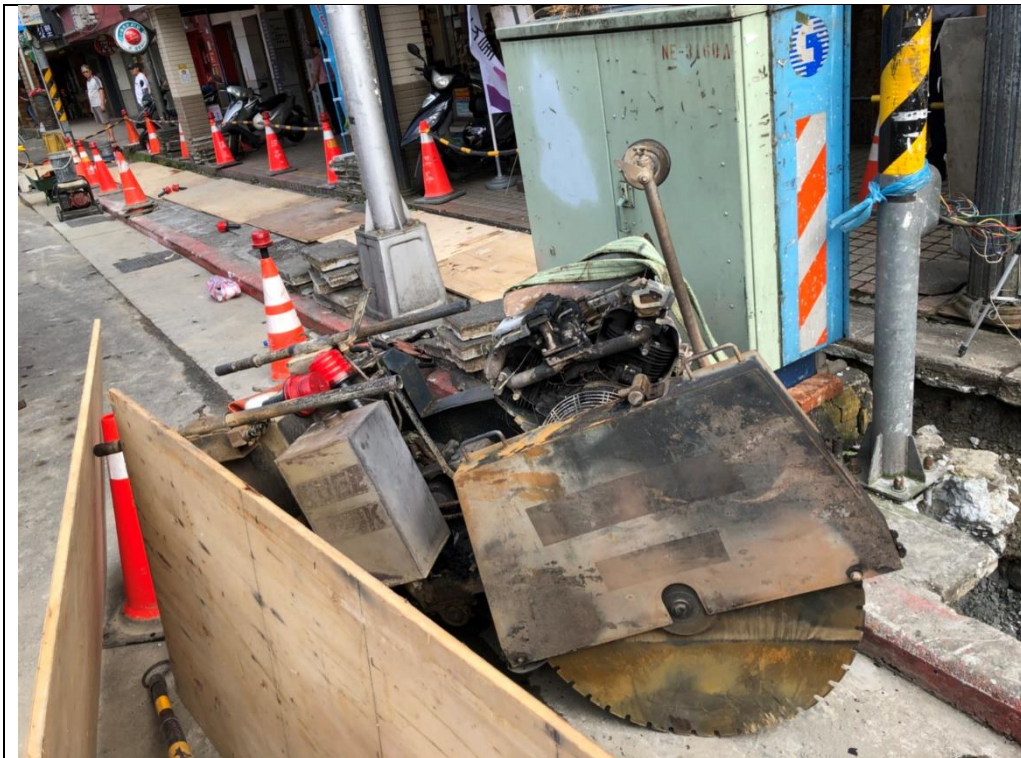
說明一

作業時使用之切路機。

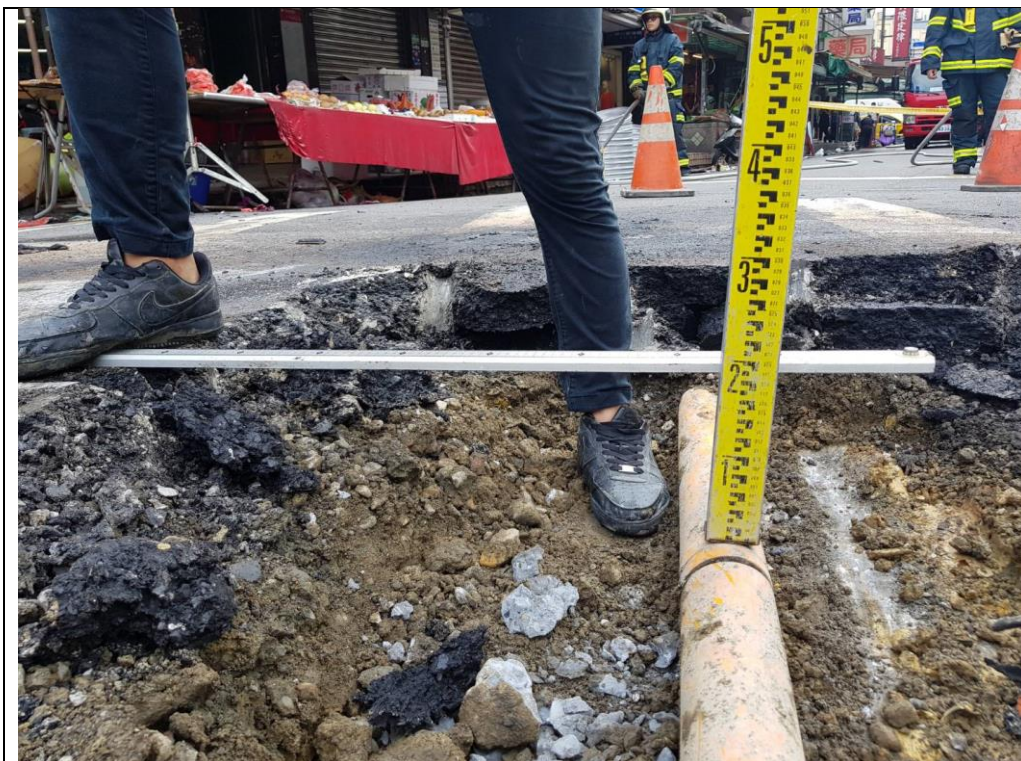
說明二

瓦斯管埋設深度(約21公分)。

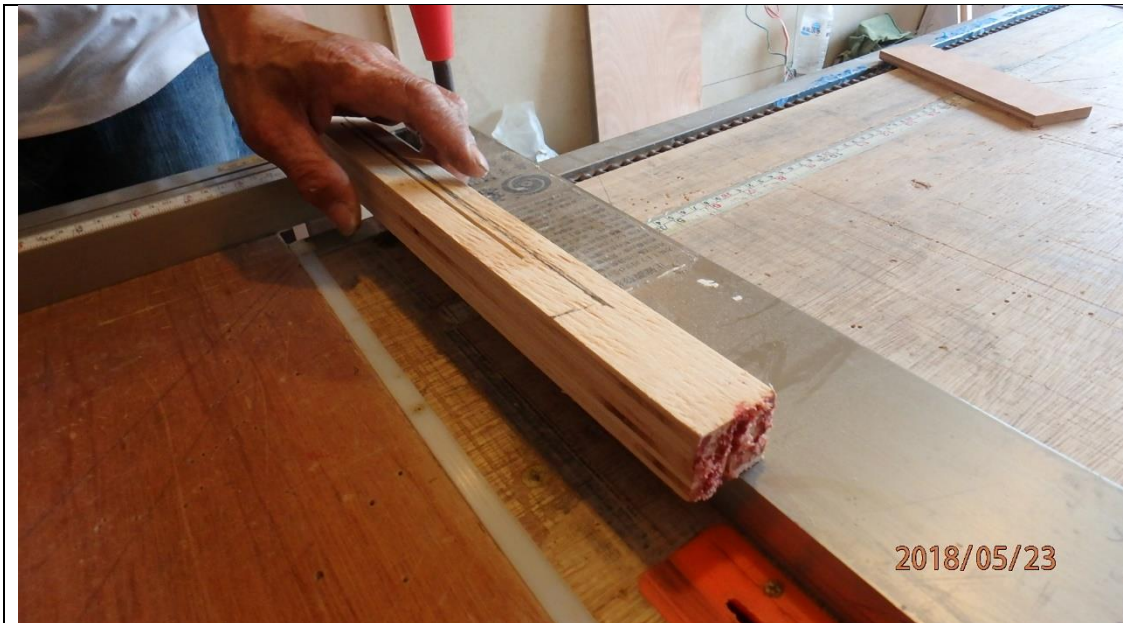
| 說明一 | 罹災者進行木作作業時，使用鋸台裁切木角材，不慎遭割傷，造成其右側食指近側指骨處不完全截斷傷併屈指深肌腱、淺肌腱、伸指肌腱、指動脈及神經斷裂。 |

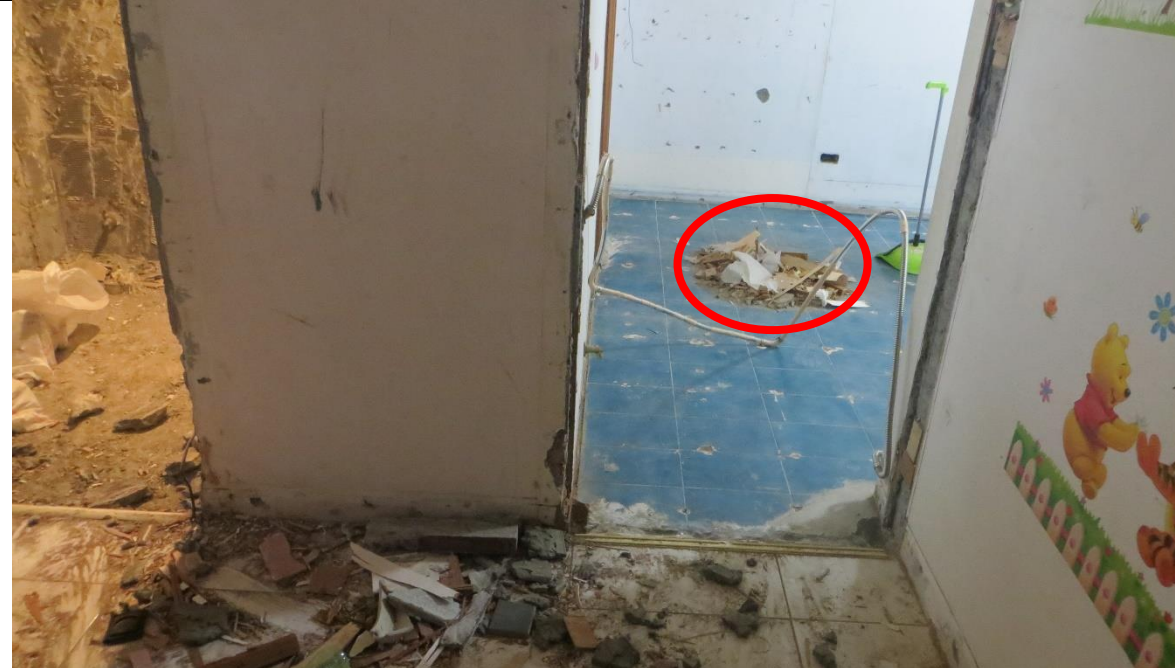
| <p>說 明 一</p> | <p>木材等材料拆除後，未採取拔除或釘入凸出之鐵釘。</p> |

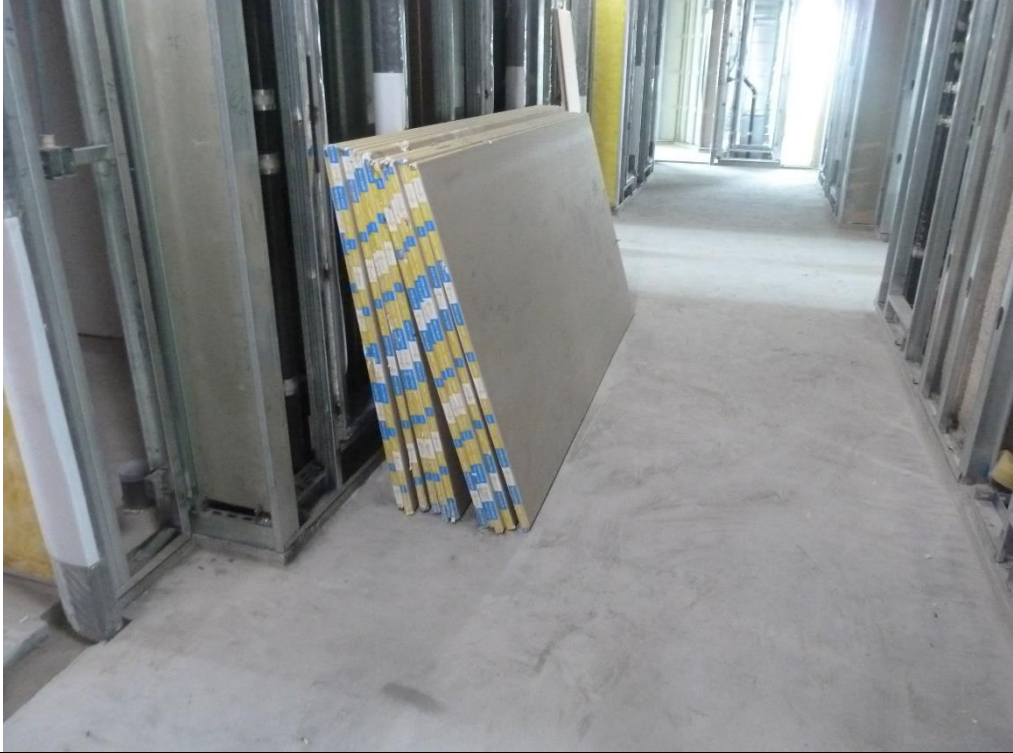
| <p>說明一</p> | <p>勞工蘇罹災者在工地20樓走道上，因走道上有堆放石膏板，於收拾工具時右方的石膏板正向他傾倒，因為石膏板太重無法阻擋，進而造成右小腿被壓傷。</p> |

- (一) 雇主對於堆置物料，為防止倒塌、崩塌或掉落，應採取繩索捆綁、護網、擋樁、限制高度或變更堆積等必要設施，並禁止與作業無關人員進入該等場所。(職業安全衛生設施規則第153條暨職業安全衛生法第6條第1項第5款)。
- (二) 原事業單位與承攬人、再承攬人分別僱用勞工共同作業時，為防止職業災害，原事業單位應採取下列必要措施：2、工作之連繫與調整，3、工作場所之巡視，4、相關承攬事業間之安全衛生教育之指導及協助。(職業安全衛生法第27條第1項第2、3、4款)。
- (三) 雇主應依規模置職業安全衛生業務主管及管理人員。(職業安全衛生管理辦法第3條暨職業安全衛生法第23條第1項)。
- (四) 雇主應依事業單位之規模、性質，訂定職業安全衛生管理計畫，要求各級主管及管理、指揮、監督有關人員執行規定之職業安全衛生管理事項；勞工人數在30人以下之事業單位，得以安全衛生管理執行紀錄或文件代替職業安全衛生管理計畫。(職業安全衛生管理辦法第12條之1第1項暨職業安全衛生法第23條第1項)。
- (五) 雇主應訂定自動檢查計畫，實施自動檢查。(職業安全衛生管理辦法第79條暨職業安全衛生法第23條第1項)。
- (六) 雇主對新僱勞工或在職勞工於變更工作前，應使其接受適於各該工作必要之一般安全衛生教育訓練。(職業安全衛生教育訓練規則第16條第1項暨職業安全衛生法第32條第1項)。
- (七) 雇主應依本法及相關規定會同勞工代表訂定適合其需要之安全衛生工作守則，報經勞動檢查機構備查後，公告實施。(職業安全衛生法第34條第1項)。

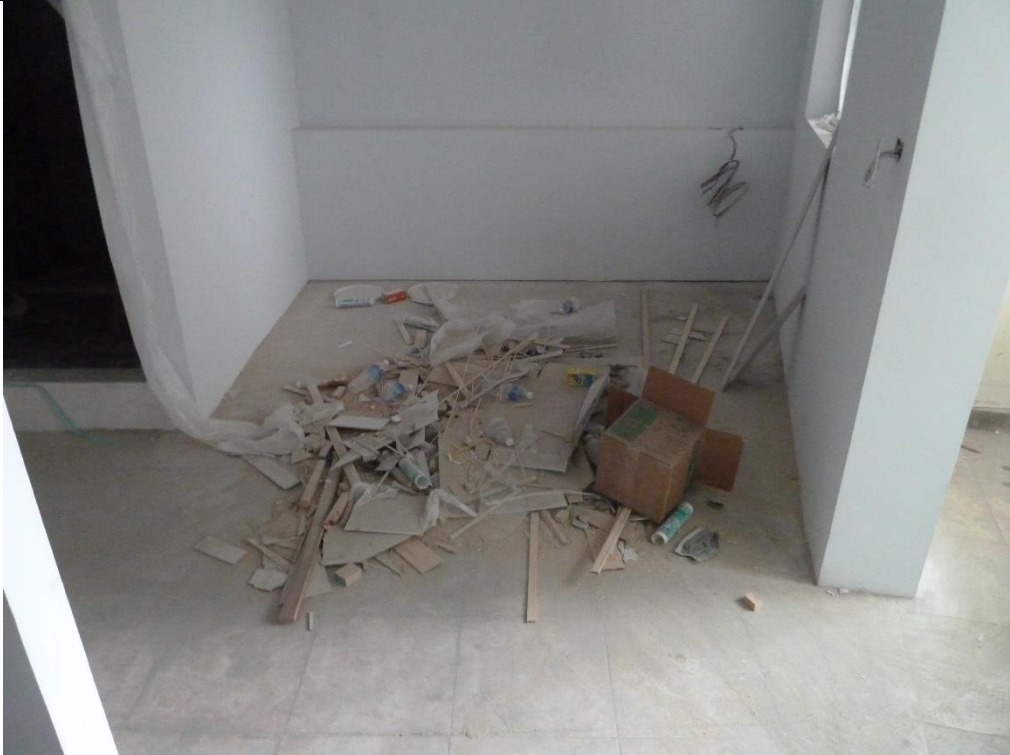
| 說 明 一 | 李罹災者於作業移動過程中踩到通路上之垃圾滑倒受傷。 |
