臺北市職業災害案實錄彙編

第 43 期

108. 10. 1-108. 12. 31

臺北市勞動檢查處編印

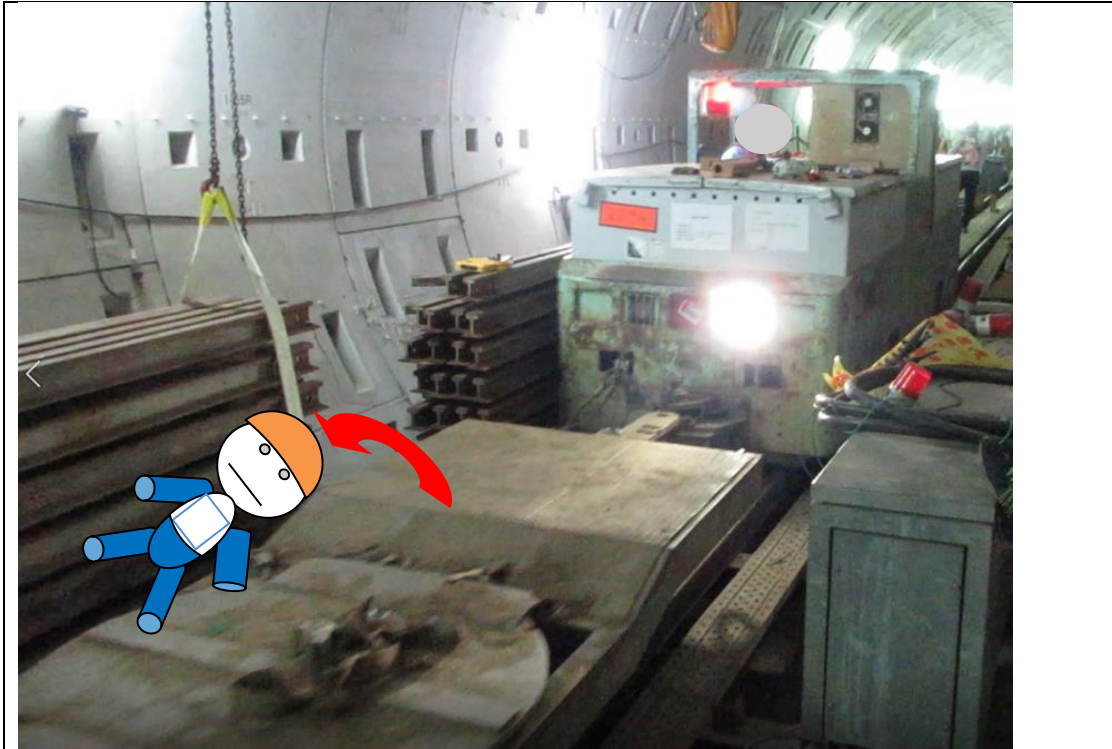
說明一

(二)間接原因：對行駛於軌道之載人車輛，未有防止人員於乘坐或站立時摔落之防護設施。

罹災者自板車上跌落後，遭軌道車與一旁堆置之鋼軌夾擠。

(一)雇主對行駛於軌道之載人車輛，應有防止人員於乘坐或站立時摔落之防護設施。(職業安全衛生設施規則第143條第5款暨職業安全衛生法第6條第1項)

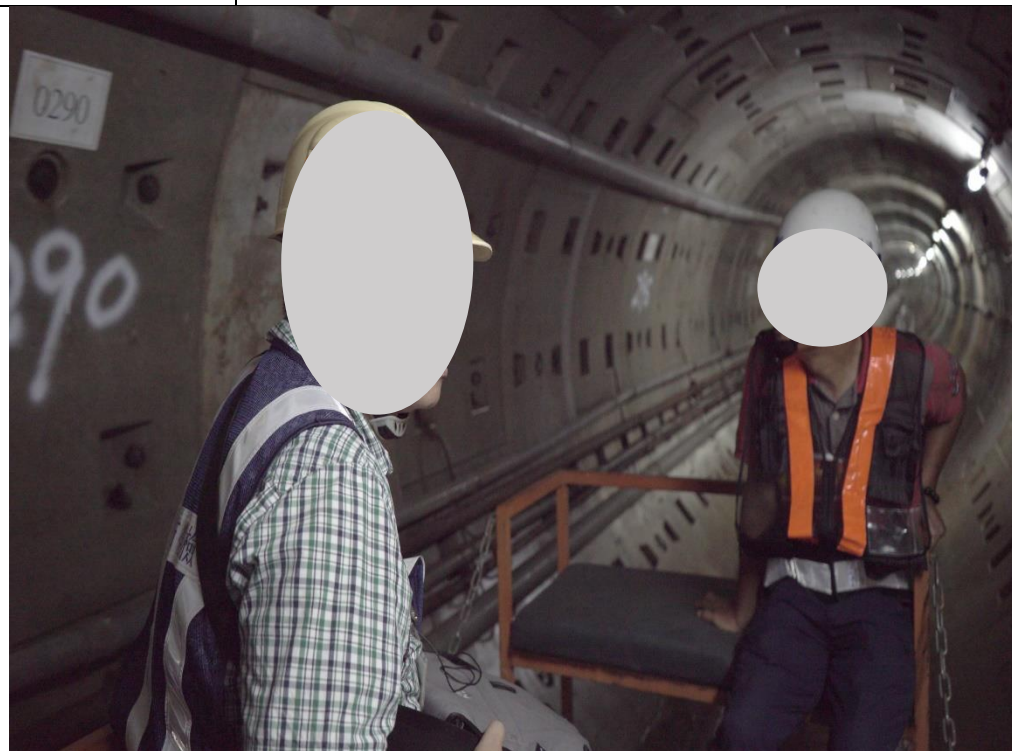
說明二

行駛於軌道之載人車輛，應有防止人員於乘坐或站立時摔落之防護設施。

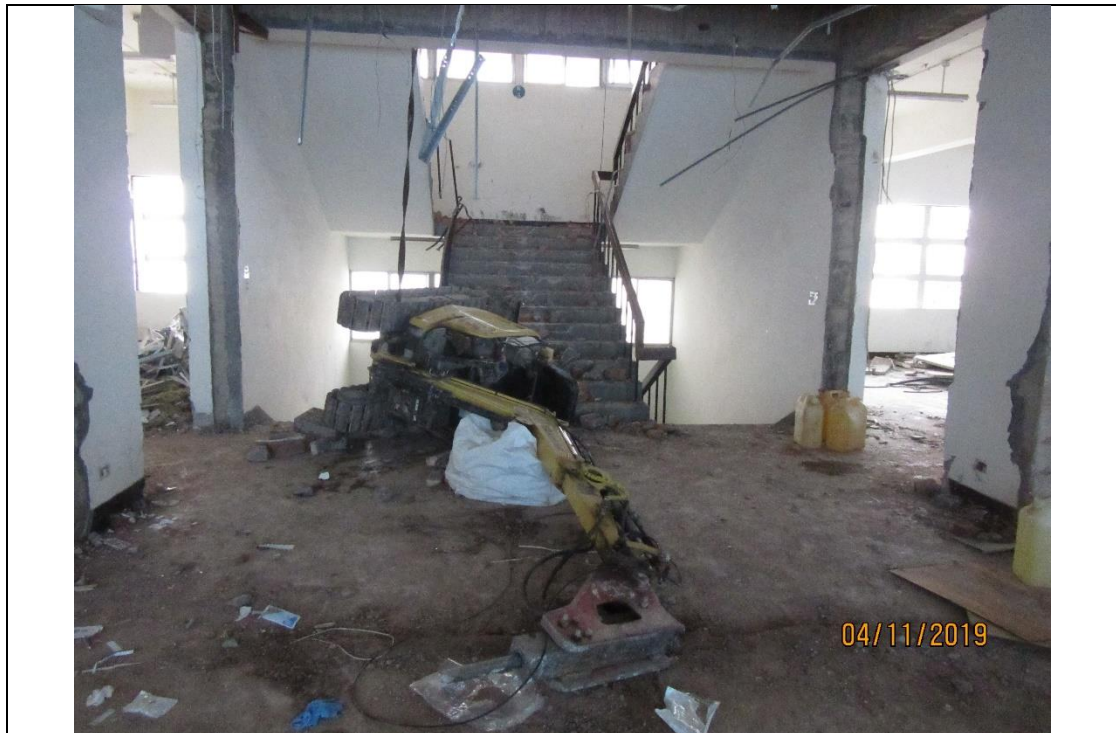
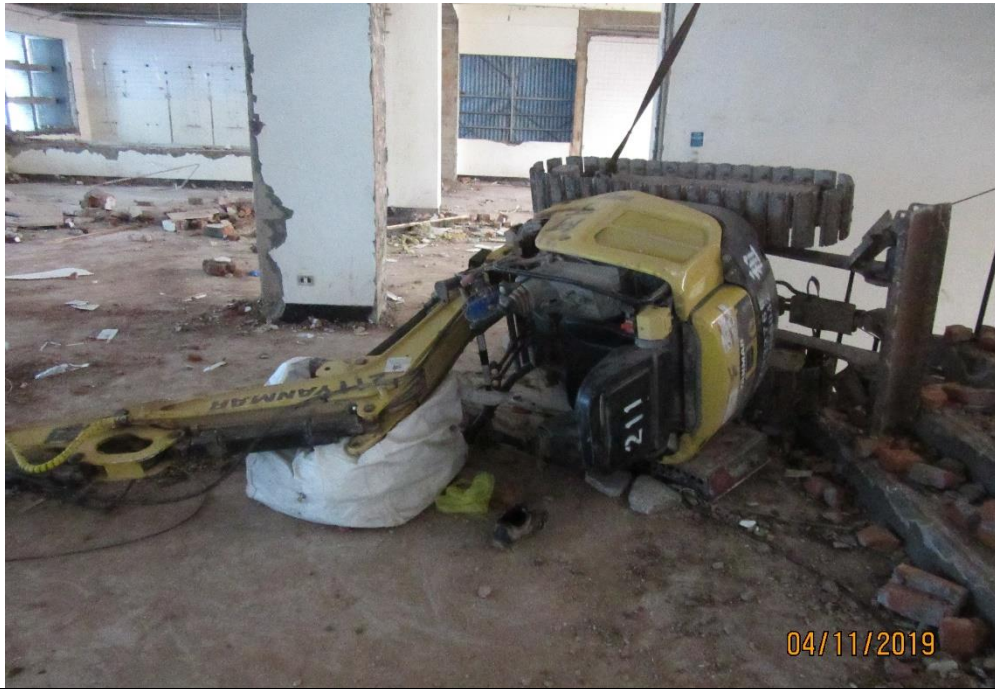
說明一

1、車輛系營建機械，未於事先調查行經路線、作業方法作場及整理工作場所所以預防該等機械之翻倒、翻落。

罹災者駕駛小怪手下樓梯，遭翻覆小怪手遭壓到現況。

1、雇主對於車輛系營建機械，如作業時有因該機械翻落、表土崩塌等危害勞工之虞者，應於事先調查該作業場所之地質、地形狀況等，適當決定下列事項或採必要措施，並將第二款及第三款事項告知作業勞工：…。二、車輛系營建機械之行經路線。三、車輛系營建機械之作業方法。四、整理工作場所所以預防該等機械之翻倒、翻落。（職業安

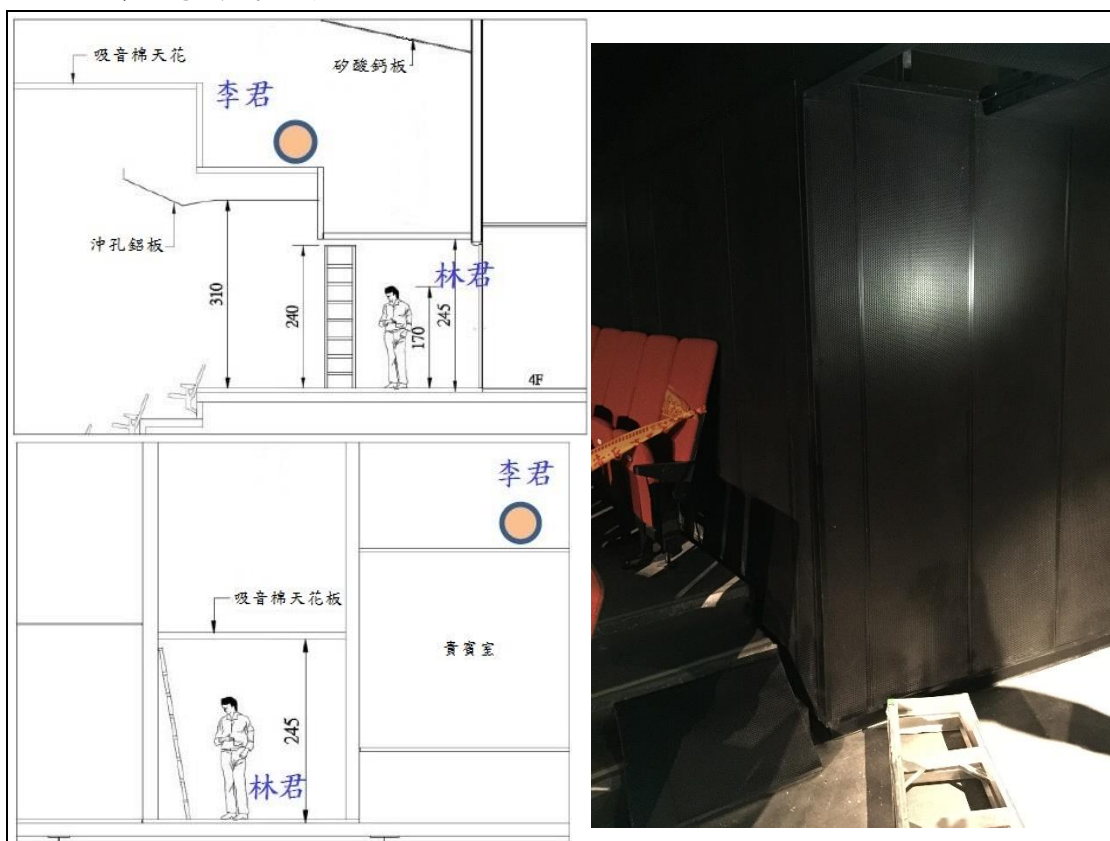
說明一

2、於高差超過1.5公尺以上之場所作業時，未設置能使勞工安全上下之設備。

現場作業係由李員利用合梯（合併）靠在牆上，由林罹災者在下方幫忙扶著合梯讓李員進入天花板上方內部。

2、雇主對勞工於高差超過1.5公尺以上之場所作業時，應設置使勞工安全上下之設備。（職業安全衛生設施規則第228條暨職業安全衛生法第6條第1項第5款）。

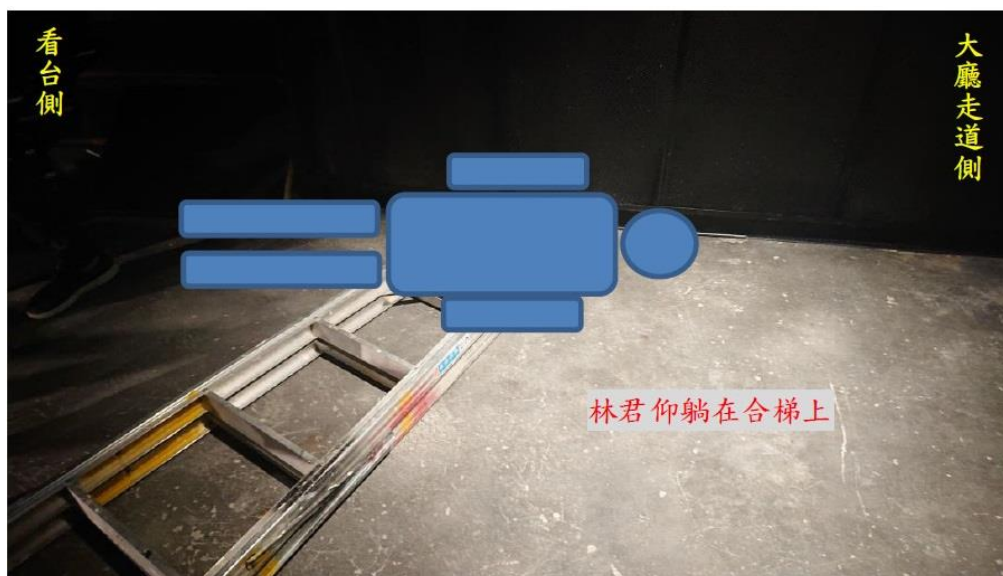
說明二

林罹災者被發現時是臉部朝上且壓在合梯上。

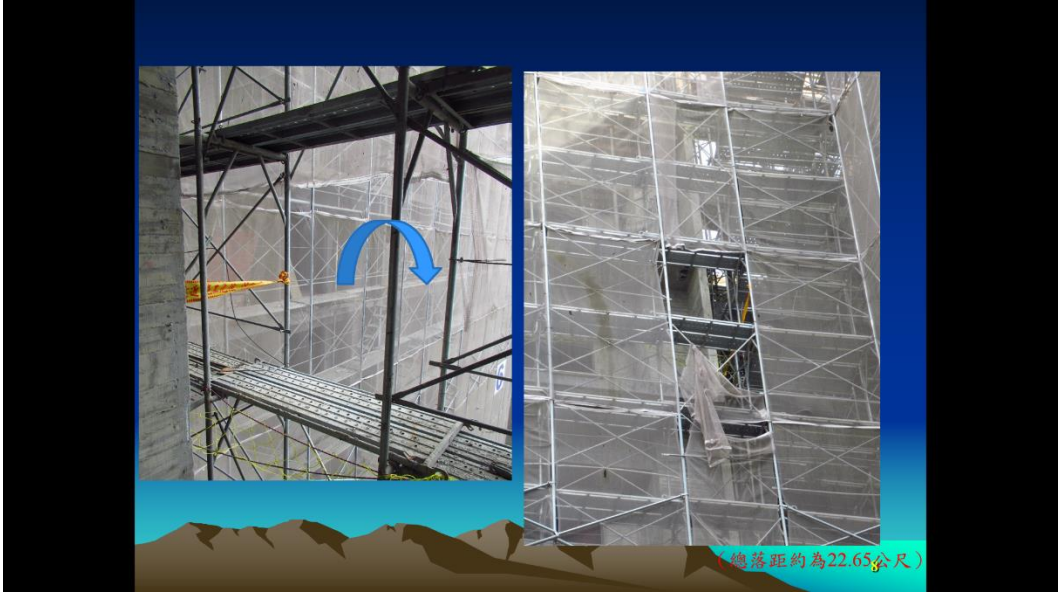
2、雇主對於施工架構件未經常予以適當之保養並維持各部分之牢穩。

說 明	<p>施工架外側交叉拉桿未予以適當之保養並維持各部份之牢穩，且雇主未使勞工使用安全帶，以致罹災者墜落1樓地面。</p>

- (三) 雇主對於施工架及施工構臺應經常予以適當之保養並維持各部分之牢穩。(營造安全衛生設施標準第44條暨職業安全衛生法第6條第1項)。
- (四) 雇主僱用勞工時，除應依附表八所定之檢查項目實施一般體格檢查外，另應按其作業類別，依附表九所定之檢查項目實施特殊體格檢查。(勞工健康保護規則第14條第1項暨職業安全衛生法第20條第1項第1款)。
- (五) 雇主應依其事業單位之規模、性質，訂定職業安全衛生管理計畫，要求各級主管及負責指揮、監督之有關人員執行；勞工人數在30人以下之事業單位，得以安全衛生管理執行紀錄或文件代替職業安全衛生管理計畫。(職業安全衛生管理辦法第12條之1第1項暨職業安全衛生法第23條第1項)。
- (六) 雇主對營造工程之施工架及施工構臺，應就下列事項，每週定期實施檢查一次：三、固定材料與固定金屬配件之損傷及腐蝕狀況。(職業安全衛生管理辦法第43條第1項第3款暨職業安全衛生法第23條第1項)。

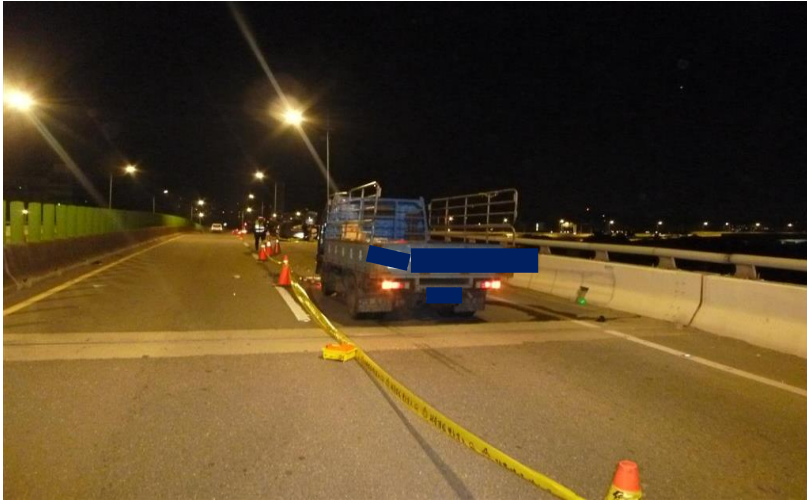
1、從事公路施工作業，未依交通維持計畫規定設置交通管制設施。

說明一	勞工從事伸縮縫止滑清潔作業遭車輛突入撞擊致死。
-----	-------------------------

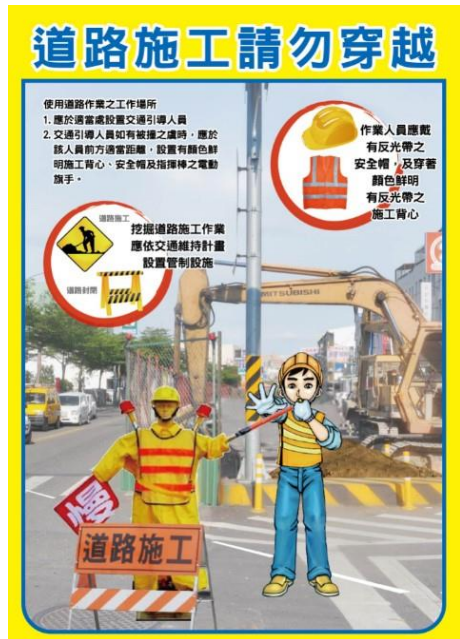
說明二	對於使用道路作業之工作場所，應依交通維持計畫規定設置交通管制設施，並於適當處所設置交通安全防護設施或交通引導人員。
-----	---

- (一) 對於使用道路作業之工作場所，為防止車輛突入等引起之危害，從事公路施工作業時，應依所在地直轄市、縣（市）政府審查同意之交通維持計畫或公路主管機關所核定圖說，設置交通管制設施。（職業安全衛生設施規則第21條之2第1項第1款暨職業安全衛生法第6條第1項）
- (二) 於勞工從事道路挖掘、施工、工程材料吊運作業、道路或路樹養護等作業時，應於適當處所設置交通安全防護設施或交通引導人員。（職業安全衛生設施規則第21條之2第1項第5款暨職業安全衛生法第6條第1項）
- (三) 日間封閉車道、路肩逾2小時或夜間封閉車道、路肩逾1小時者，應訂定安全防護計畫，並指派專人指揮勞工作業及確認依交通維持圖說之管制設施施作。（職業安全衛生設施規則第21條之2第1項第7款暨職業安全衛生法第6條第1項）
- (四) 雇主應依其事業單位之規模、性質，訂定職業安全衛生管理計畫，要求各級主管及負責指揮、監督之有關人員執行；勞工人數在30人以下之事業單位，得以安全衛生管理執行紀錄或文件代替職業安全衛生管理計畫。（職業安全衛生管理辦法第12條之1第1項暨職業安全衛生法第23條第1項）
- (五) 雇主應訂定自動檢查計畫，實施自動檢查。（職業安全衛生管理辦法第79條暨職業安全衛生法第23條第1項）
- (六) 事業單位以其事業之全部或一部分交付承攬時，應於事前告知該承攬人有關其事業工作環境、危害因素暨本法及有關安全衛生規定應採取之措施。（職業安全衛生法第26條第1項）
- (七) 原事業單位與承攬人分別僱用勞工共同作業時，為防止職業災害，原事業單位應採取下列必要措施：一、設置協議組織，並指定工作場所負責人，擔任指揮、監督及協調之工作。二、工作之連繫與調整。三、工作場所之巡視。（職業安全衛生法第27條第1項第1、2、3款）

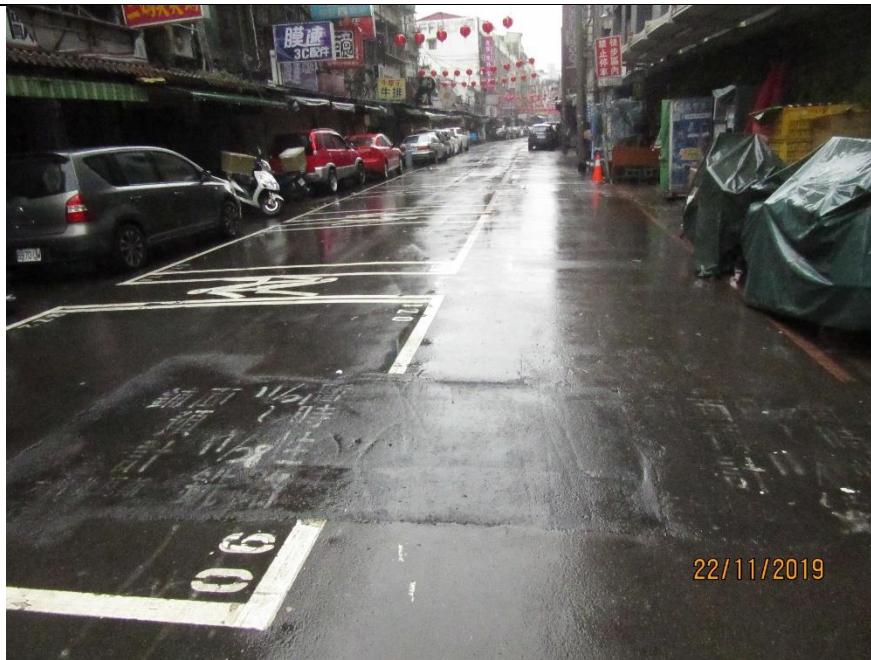
說明一

1. 對工作場所中原有之瓦斯管線未確實掌握狀況予以妥善處理，致瓦斯通氣時未關閉供給管開關，造成瓦斯經由公共管線流至室內，造成爆炸。

於道路施作瓦斯路單接氣110*110供給管，通氣時未確實關閉開關，至造成瓦斯經由管線流至地下1樓，而產生漏氣爆炸。

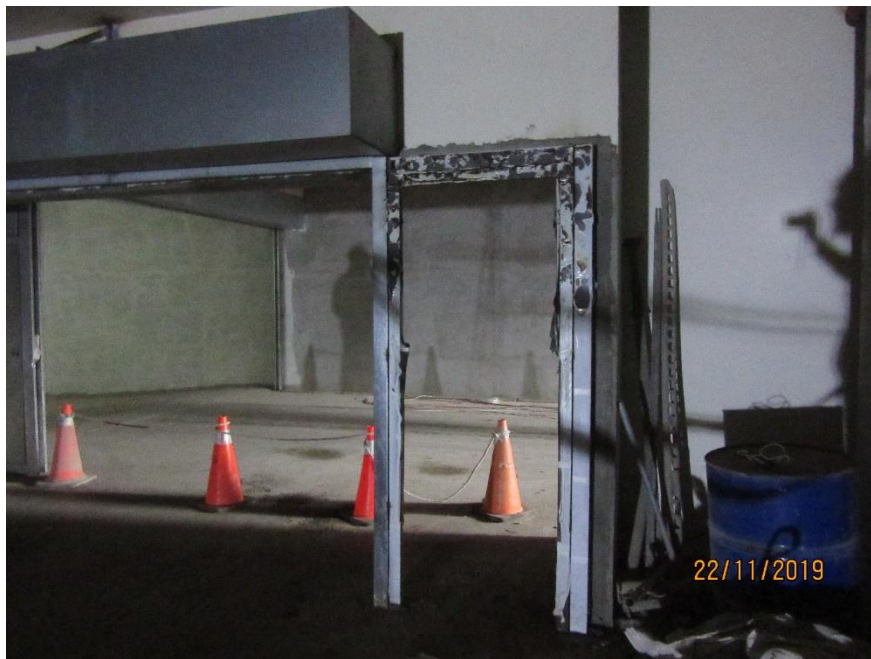
說明二

本案地下1樓部分大門被爆炸燒毀的情形。

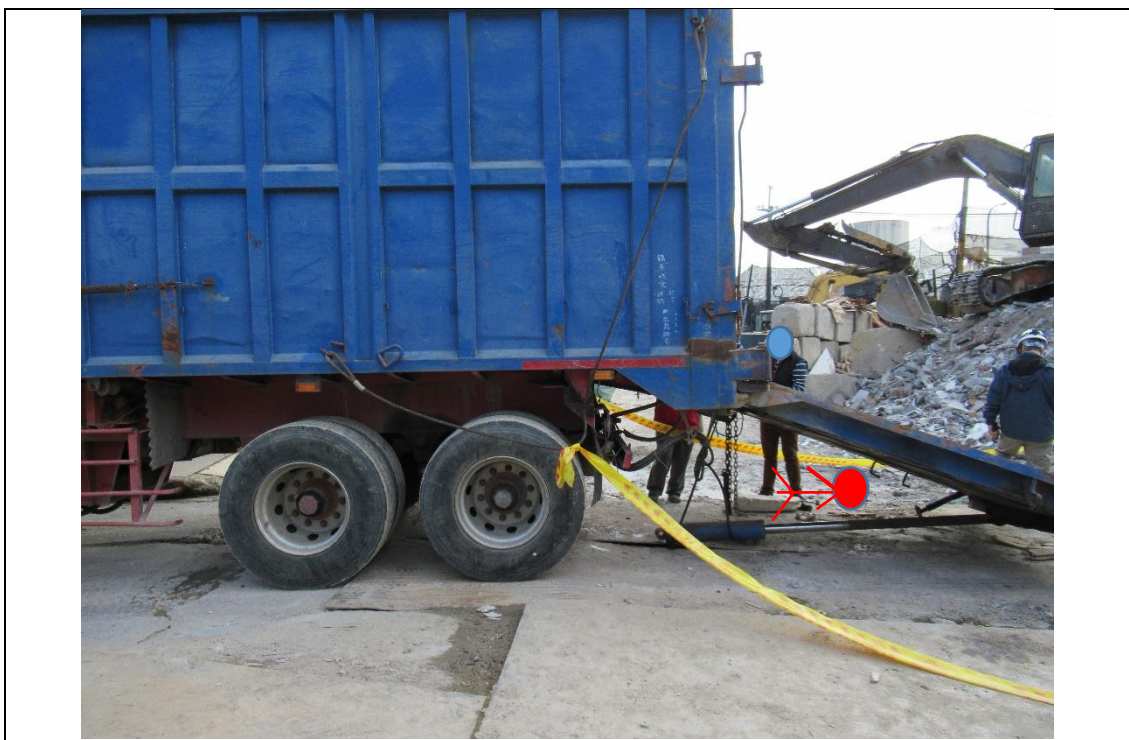
1. 不安全狀況：未指定專人決定作業方法、順序及指揮監督作業狀況。
2. 不安全動作：未將左側尾門之立柱插銷插至定位。

說明	罹災者遭曳引車尾門及油壓管撞擊(倒於尾門油壓管旁)。
----	----------------------------

(一) 雇主使勞工於載貨台從事單一之重量超越100公斤以上物料裝卸時，應指定專人採取下列措施：一、決定作業方法及順序，並指揮作業。五、監督勞工作業狀況。(職業安全衛生設施規則第167條第1項第1款、第5款暨職業安全衛生法第6條第1項)。

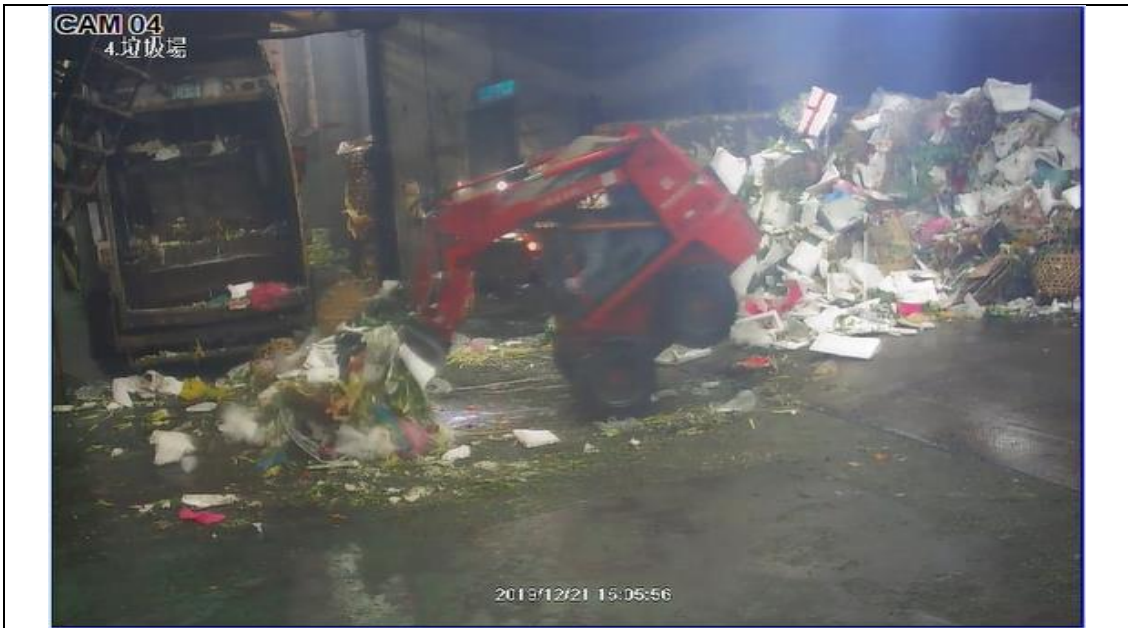
1、不安全狀況：對於車輛系營建機械作業時，有因該機械翻落危害勞工之虞，未於事先調查該作業場所具有坡度地形狀況，決定車輛系營建機械之作業方法並告知作業勞工。

<p>說明一</p>	<p>災害現場案發時監視器錄影畫面顯示，鏟裝機行駛於下坡處時，因高舉載重鏟斗又未減慢車速，導致鏟裝機前後重心失去平衡(前重後輕)而向前傾倒。</p>
------------	--

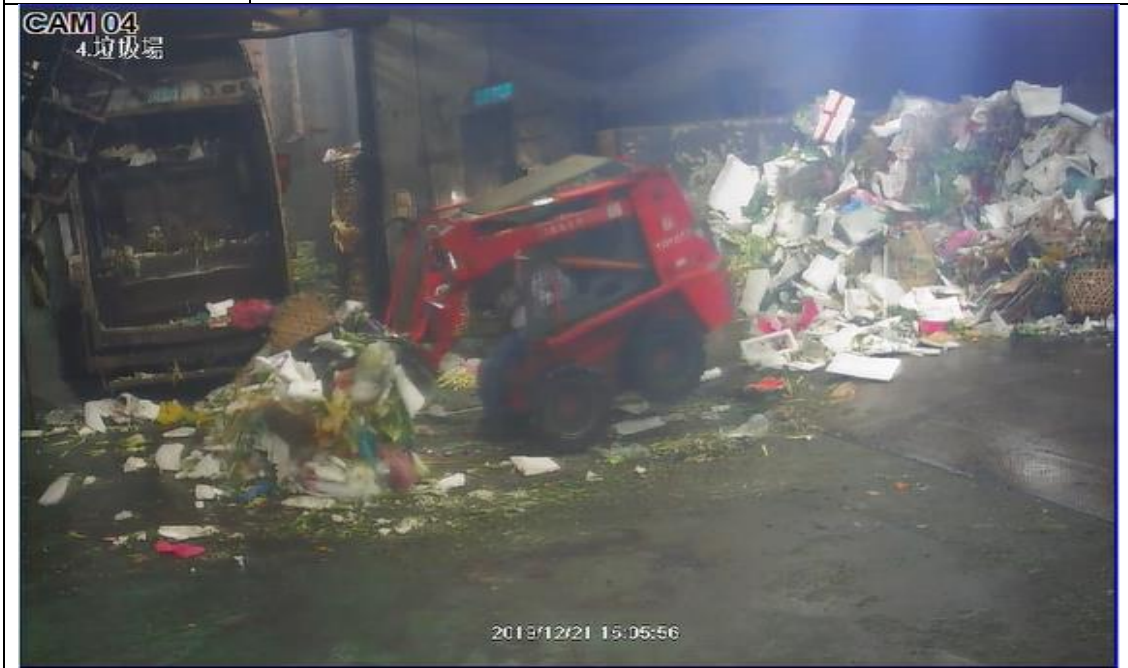
2、不安全動作：車輛系營建機械作業時，鏟裝機行駛時高舉載重鏟斗行經下坡處時未減速，駕駛未使用座椅安全桿。

<p>說明二</p>	<p>鏟裝機駕駛未使用座椅安全桿，導致因慣性作用自駕駛座往前滑落至鏟裝機外雙腳著地。</p>
------------	--

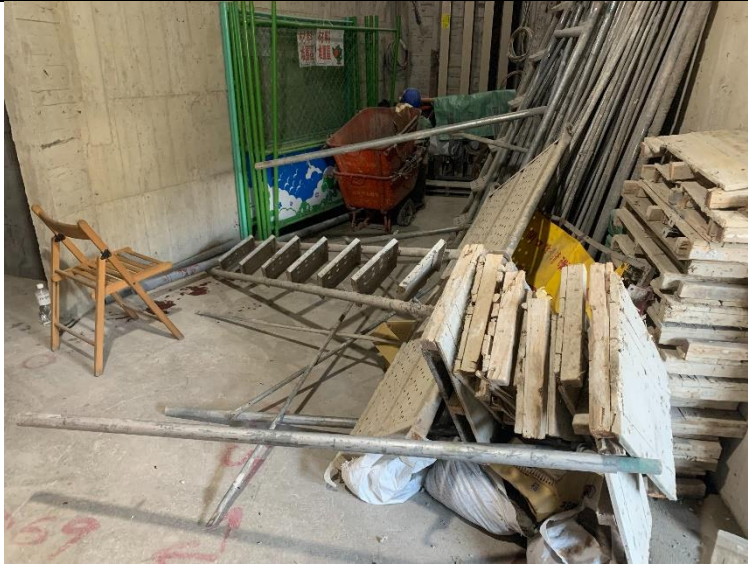
說明一

1、不安全狀況：未使勞工確實配戴安全帽。

施工架傾倒現況圖(木製椅子為醫護人員至現場檢傷時提供給傷者乘坐)。

對於進入營繕工程工作場所作業人員，應提供適當安全帽，並使其正確戴用。(營造安全衛生設施標準第11條之1暨職業安全衛生法第6條第1項第5款)

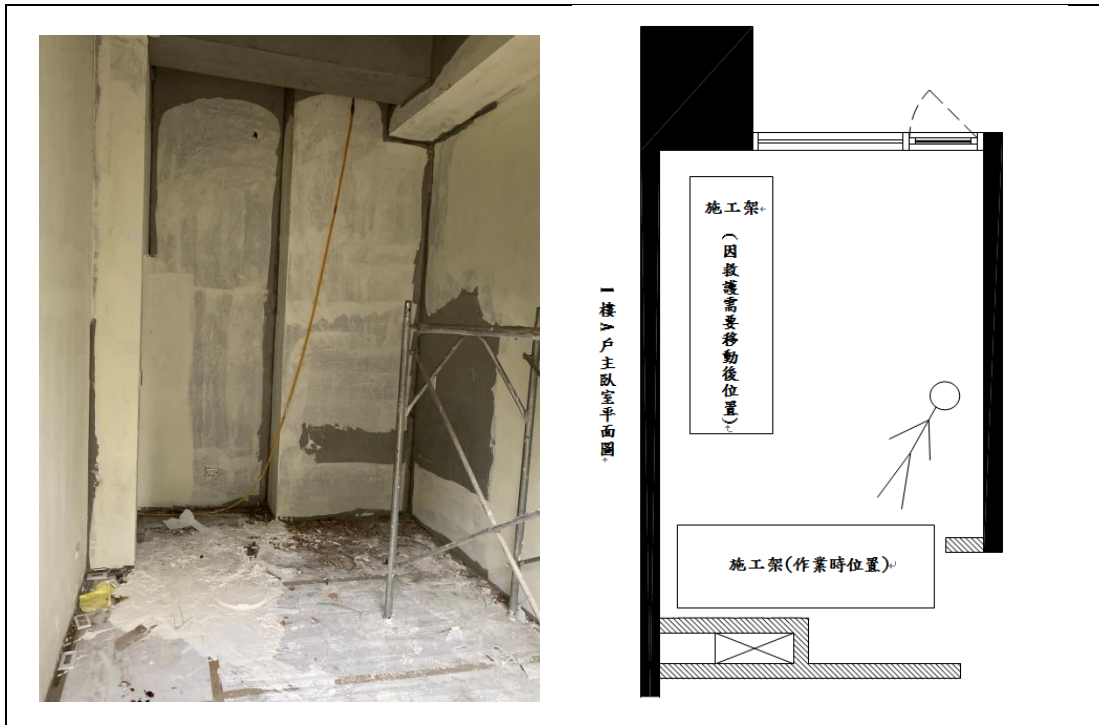
說明一	丁罹災者於1樓A戶主臥室進行頂板打除作業時，不慎自單層施工架上墜落。(施工架因救護需要移至側邊)
-----	--

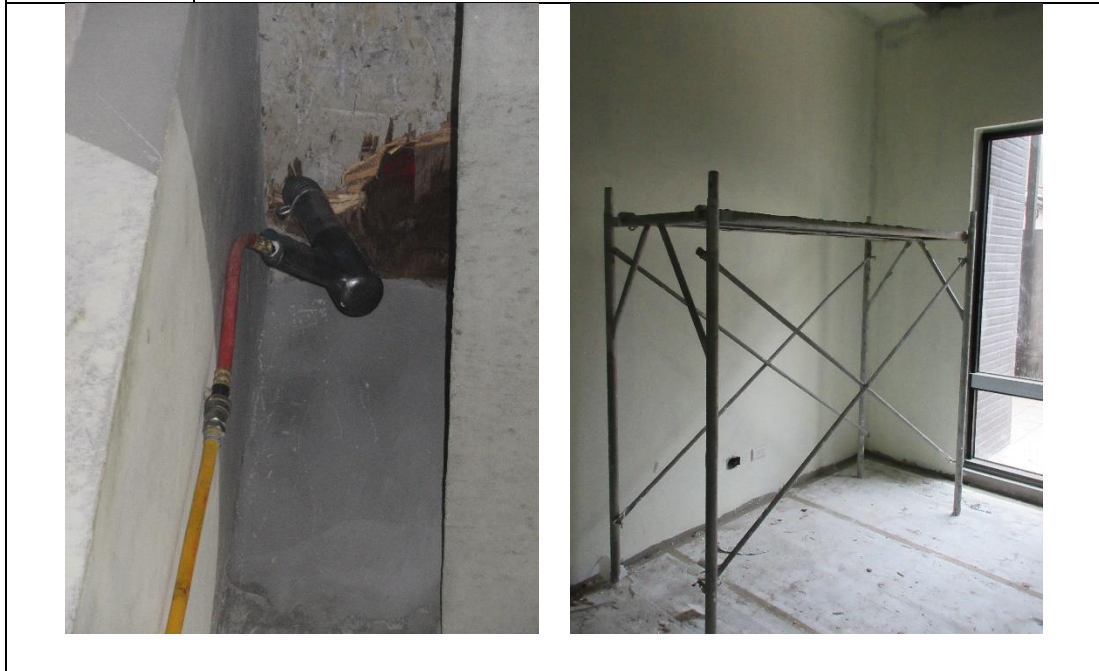
2、於高差超過1.5公尺以上之場所作業時，未設置能使勞工安全上下之設備。

說明二	打除作業使用之氣動鎚；現場使用之單層施工架無安全上下設備。
-----	-------------------------------

（二）雇主對勞工於高差超過1.5公尺以上之場所作業時，應設置使勞工安全上下之設備。（職業安全衛生設施規則第228條暨職業安全衛生法第6條第1項第5款）。

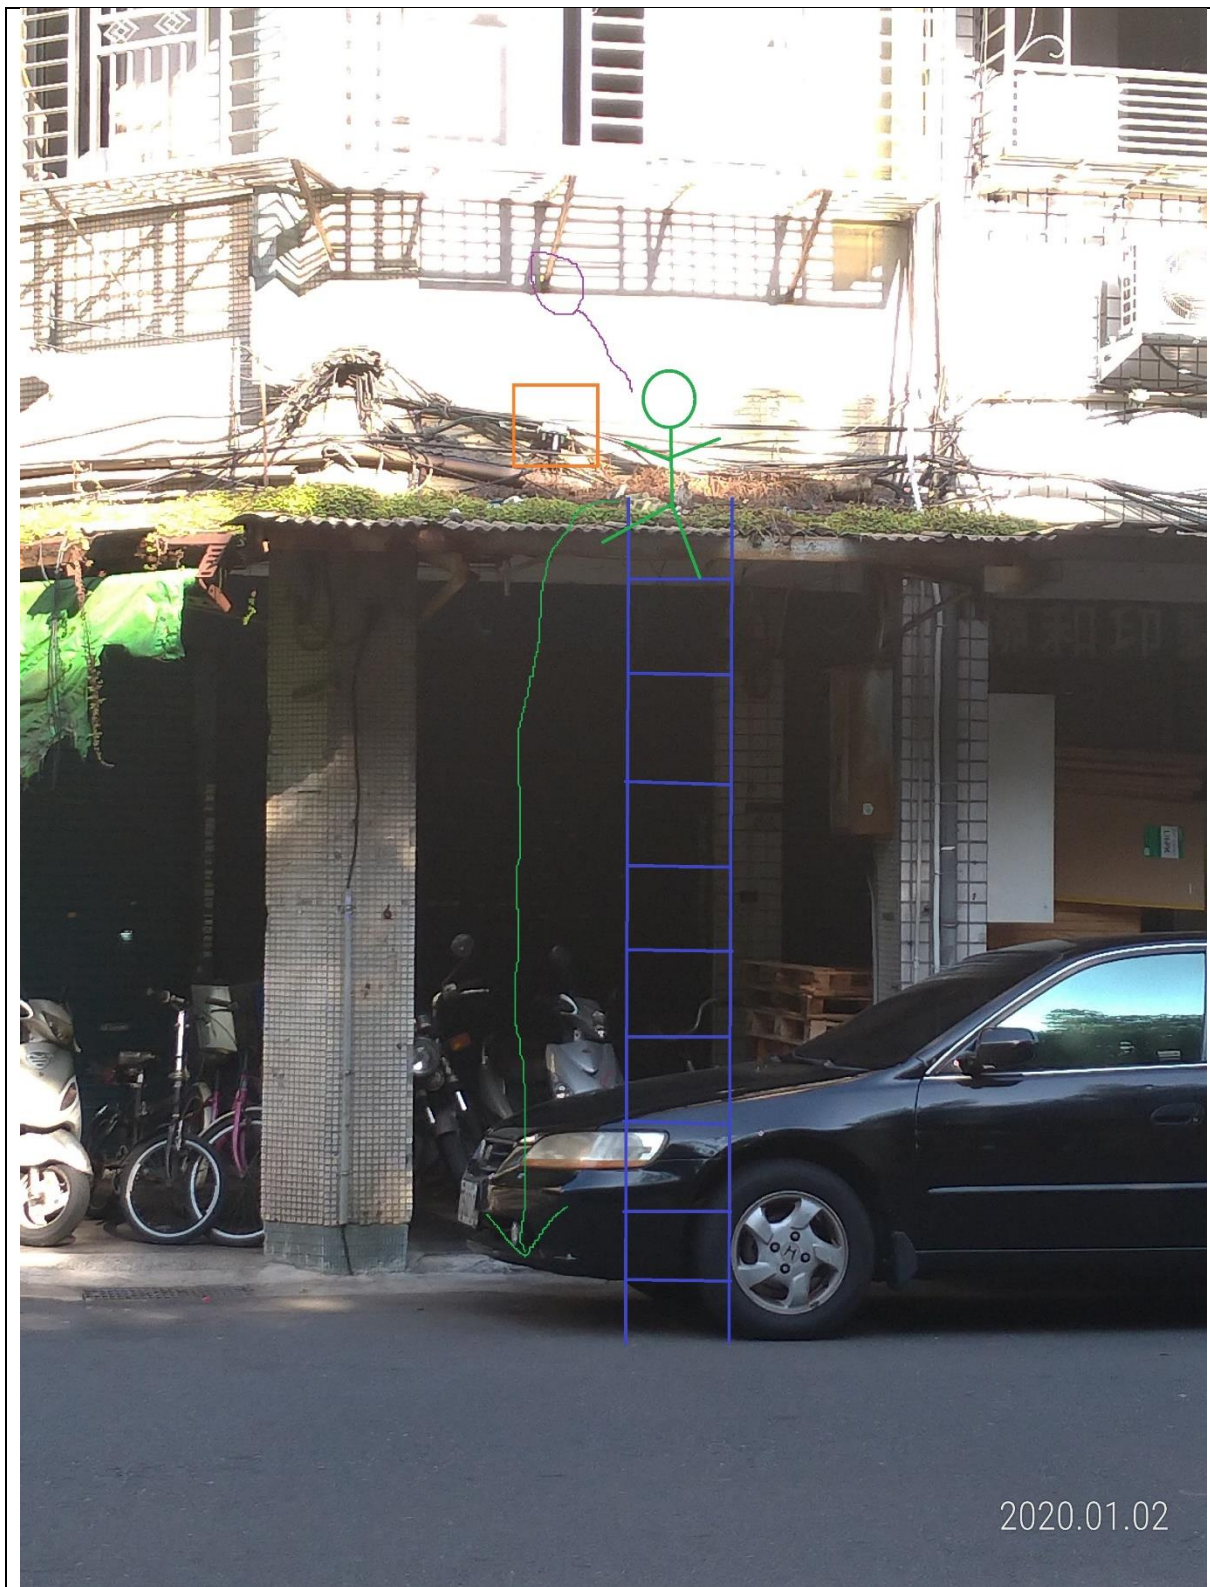
說明

2.2公尺以上之高處作業，未使勞工確實使用安全帶。

- 1.圖為模擬現場狀況，橘色方框為有線電視之訊號盒。
- 2.罹災者使用摺梯靠在2樓雨遮邊(高約3.163公尺)爬上2樓進行訊號盒檢測，檢測完畢解開安全帶要下階梯時，不慎墜落至1樓。

（二）對於在高度2公尺以上之高處作業，勞工有墜落之虞者，應使勞工確實使用安全帶、安全帽及其他必要之防護具。或採安全網等措施。（職業安全衛生設施規則第281條第1項暨職業安全衛生法第6條第1項）

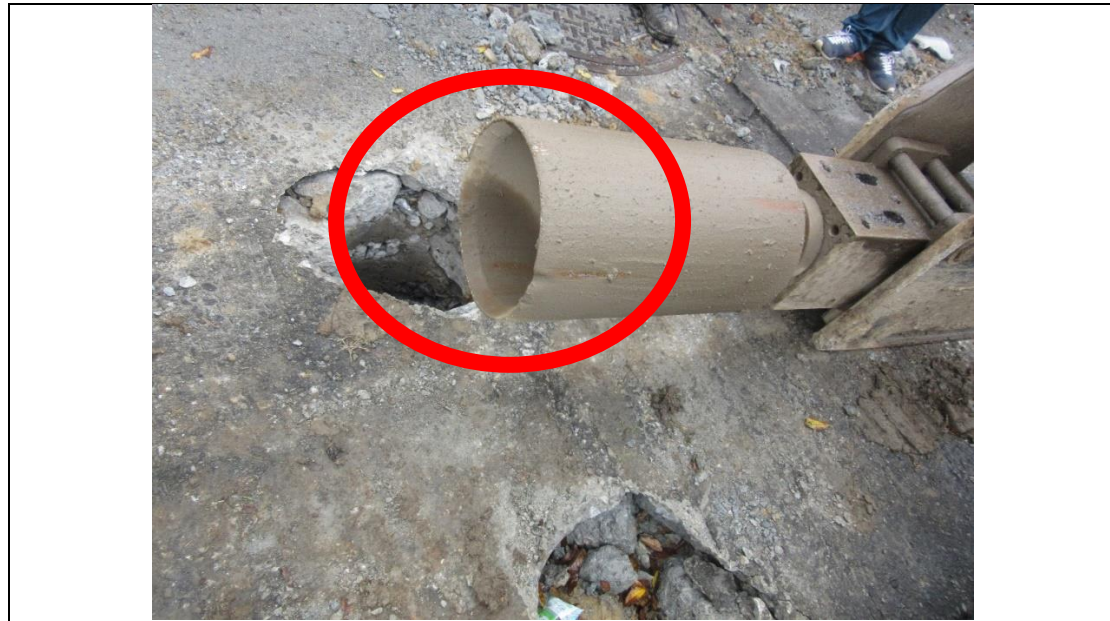
說明一

(二)間接原因：挖土機車輛系營建機械作業時，未禁止人員進入操作半徑內或附近有危險之虞之場所。

挖土機使用鑽掘套管夾傷罹災者右手小拇指。

(一)雇主對於就業場所作業之車輛機械，應使駕駛者或有關人員負責執行下列事項：3、車輛系營建機械作業時，禁止人員進入操作半徑內或附近有危險之虞之場所。但駕駛者依規定就位者或另採安全措施者，不在此限。(職業安全衛生設施規則第116條第3款暨職業安全衛生法第6條第1項)。

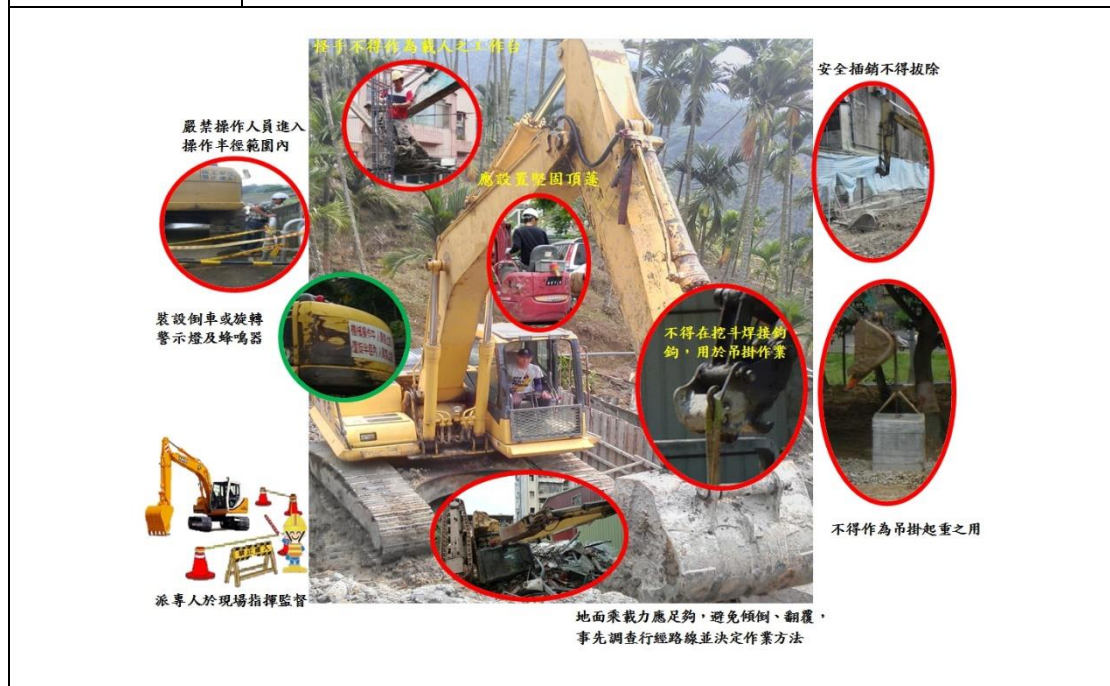
說明二

車輛系營建機械作業注意事項。

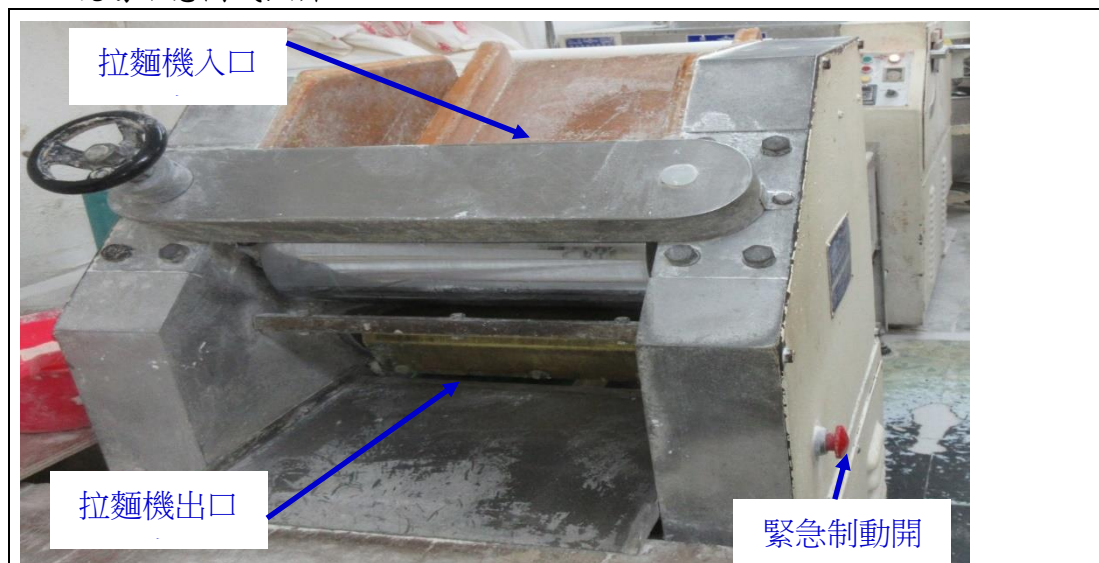
說明一

製作包子皮所用拉麵機之現場相片。

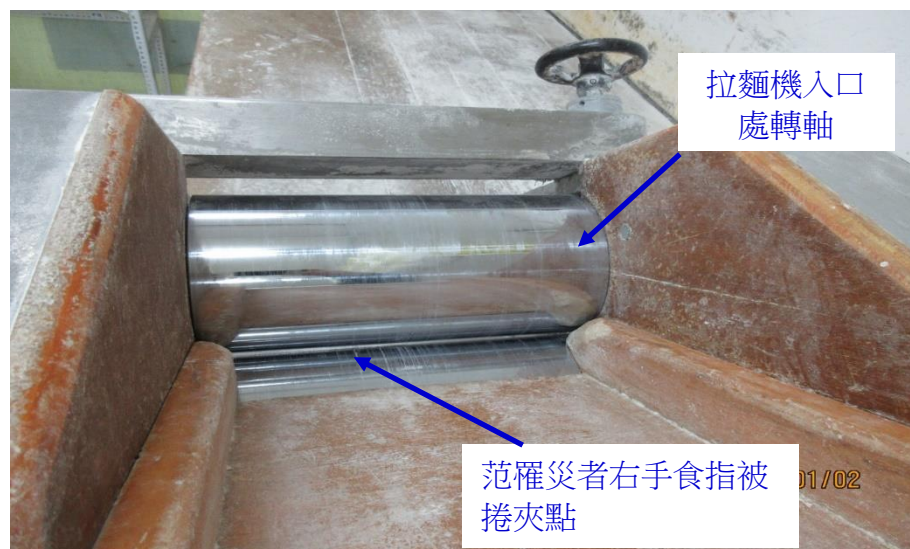
說明二

1、對於拉麵機之原動機、轉軸等有危害勞工之虞之部分，未依規定設有護罩、護圍等設備。

製作包子皮所用拉麵機發生右手食指被機器捲夾之現場相片。

(一)雇主對於機械之原動機、轉軸、齒輪、帶輪、飛輪、傳動輪、傳動帶等有危害勞工之虞之部分，應有護罩、護圍、套胴、跨橋等設備。(職業安全衛生設施規則第43條第1項暨職業安全衛生法第6條第1項)

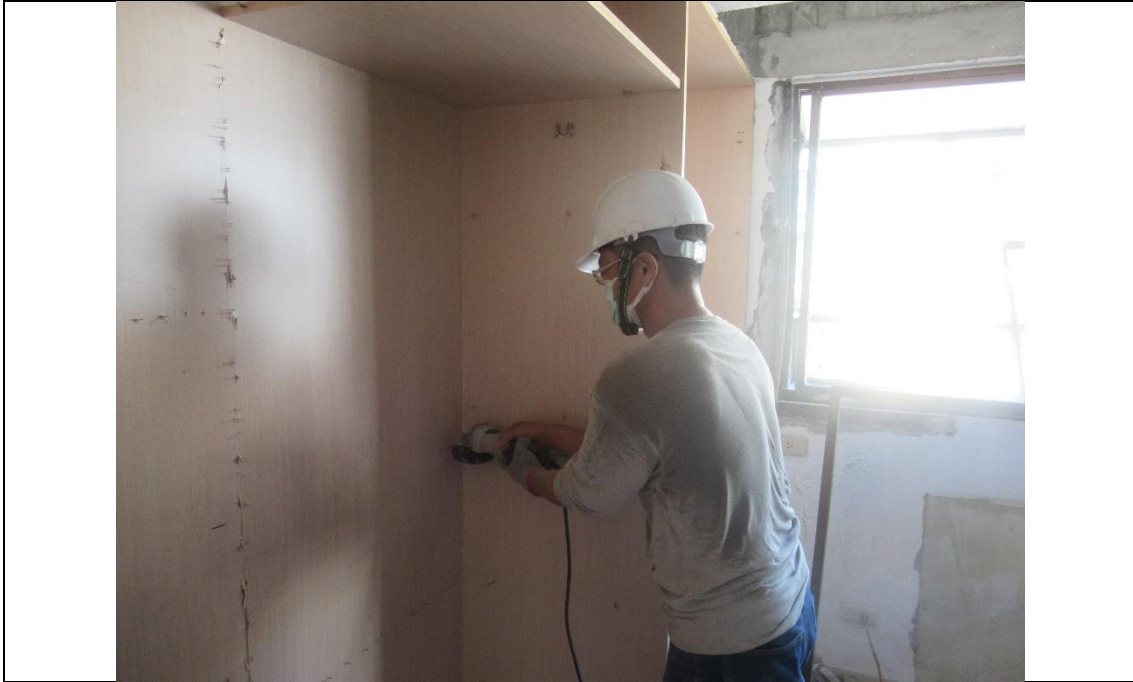
說明二

罹災者因使用有護蓋之砂輪機進行作業，降低罹災者受傷程度(模擬作業當時狀況)。

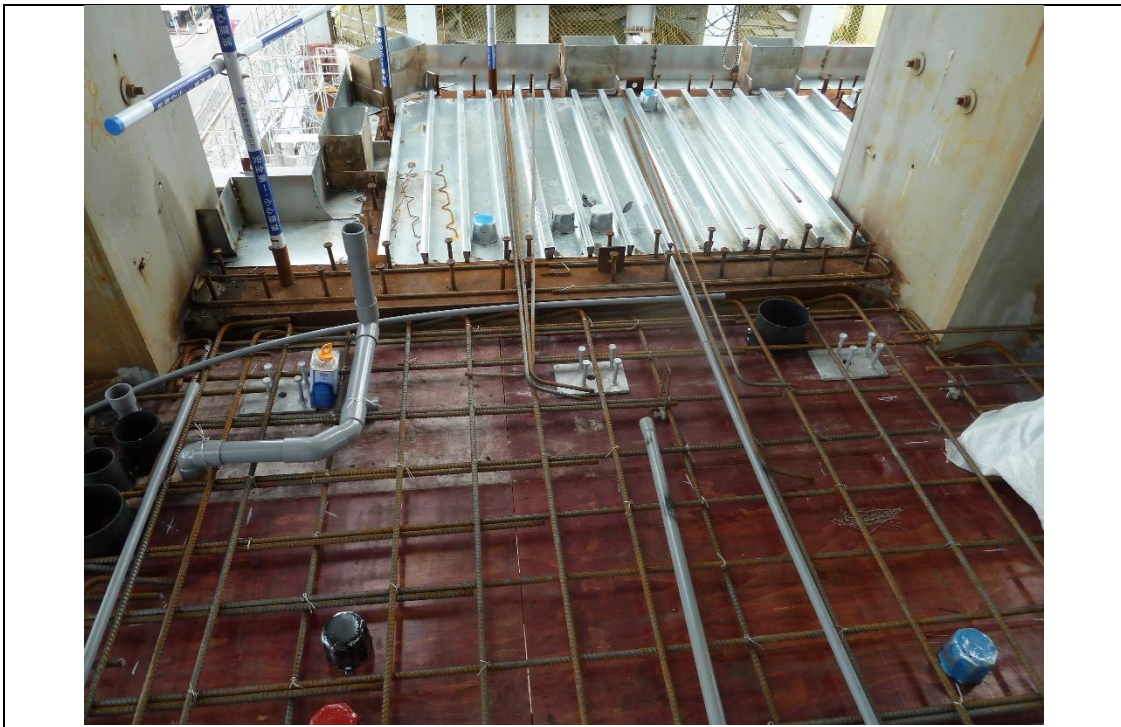
說明一

（二）間接原因：雇主對於勞工工作場所之通道、地板、階梯，未保持不致使勞工跌倒、滑倒、踩傷等之安全狀態，或採取必要之預防措施。

林員在8樓進行配管鑽孔作業於更換施作區域時跌倒。

（一）雇主對於勞工工作場所之通道、地板、階梯，應保持不致使勞工跌倒、滑倒、踩傷等之安全狀態，或採取必要之預防措施。（職業安全衛生設施規則第21條暨職業安全衛生法第6條第1項）。

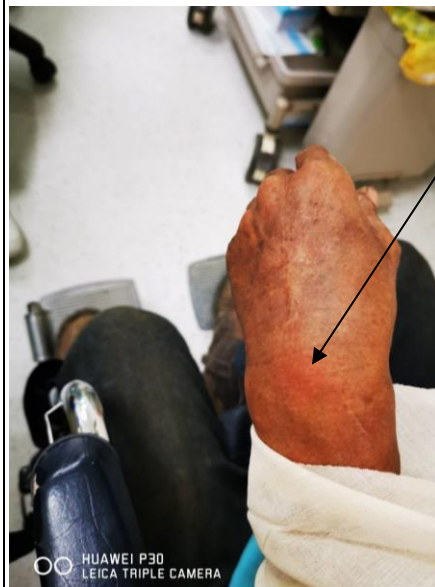
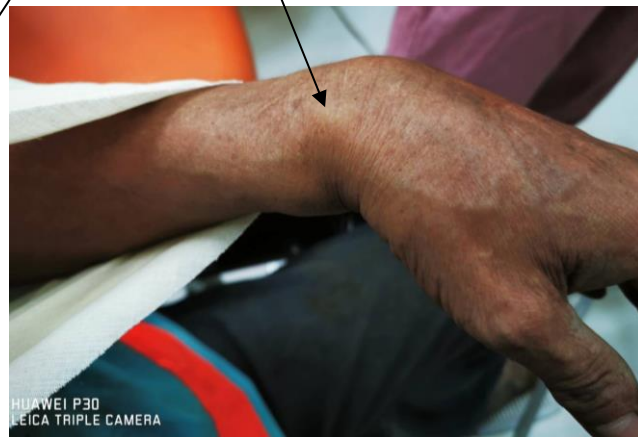
說明二

林員左手腕骨折。

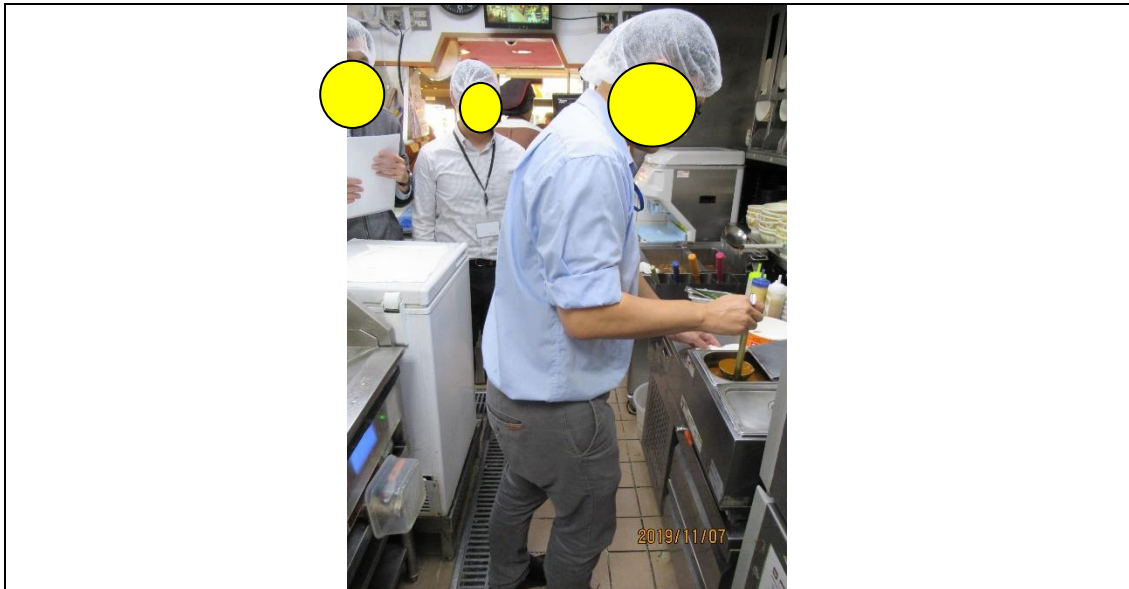
說明一

公司人員模擬案發時勞工烹煮食材作業情形。

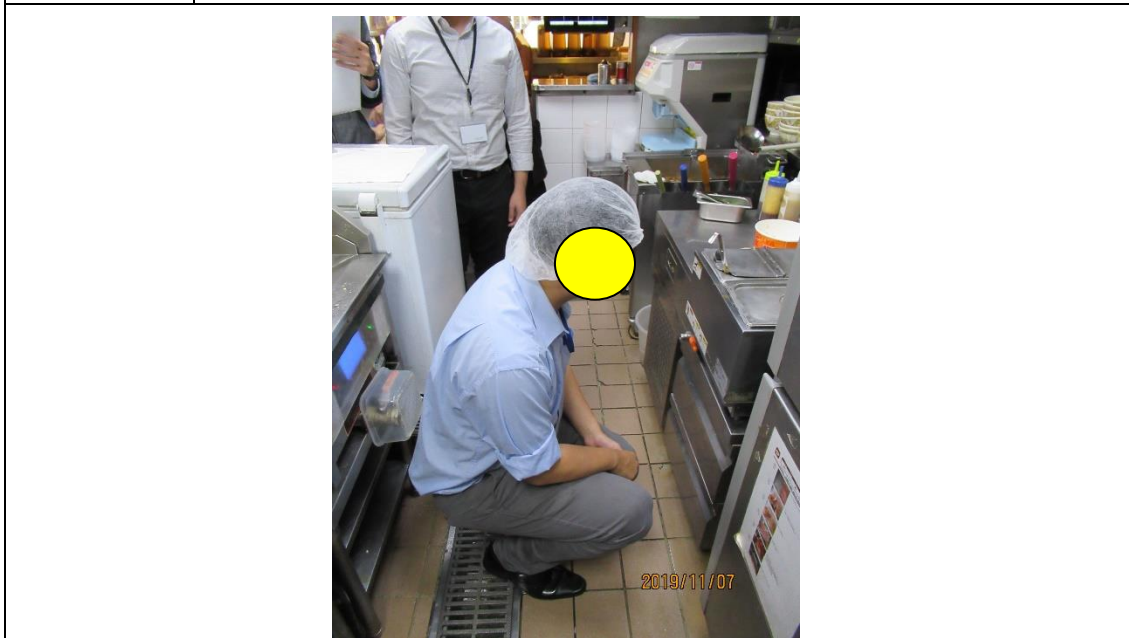
說明二

食材烹煮人員作業空間及加熱鍋具之間距狹窄，罹災者於烹煮食材過程中蹲於通道間，起身時因褲子皮帶不慎勾到後方油炸鍋具卸油口金屬管，導致油炸鍋中 175°C 熱油濺出，而燙傷背部、左手腳。

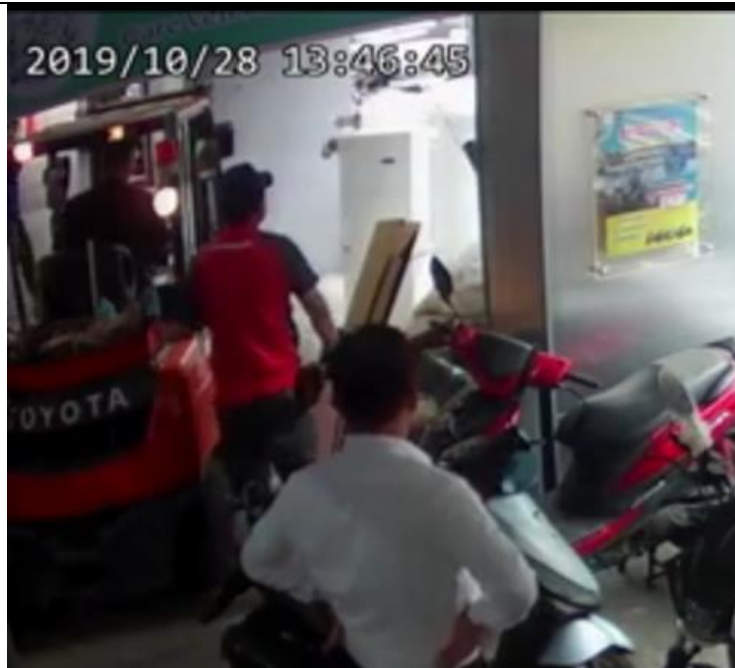
說明二

現場堆高機上儀器倒塌後，此時林罹災者已被儀器壓倒在地
上。
