臺北市職業災害案實錄彙編

第 42 期

2019. 7. 1-2019. 9. 30

臺北市勞動檢查處編印

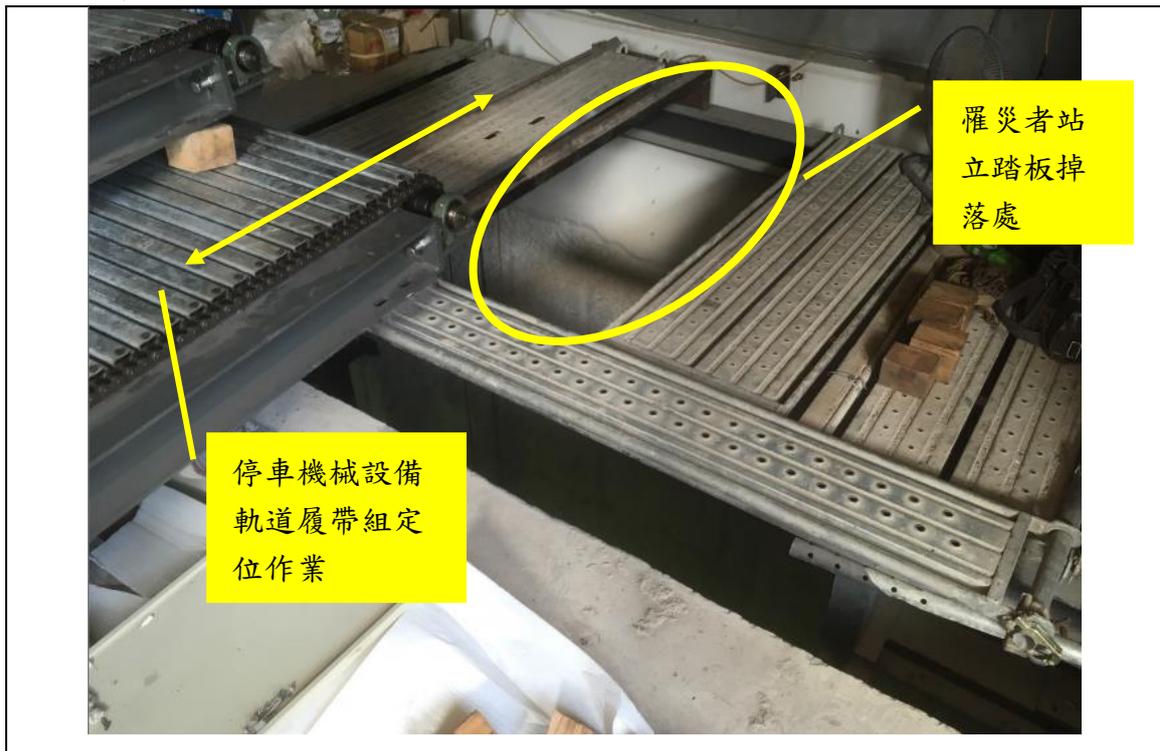
(二)間接原因：勞工在高度2公尺以上之高處作業以施工踏板作為工作臺，未確實將施工踏板綁結固定，致有墜落之虞，且未確實使用安全帶。

說明一 施工踏板未確實綁結固定導致人員翻落。

(一)雇主設置之護蓋，應以有效方法防止滑溜、掉落、掀出或移動。（營造安全衛生設施標準第21條第2款暨職業安全衛生法第6條第1項）。

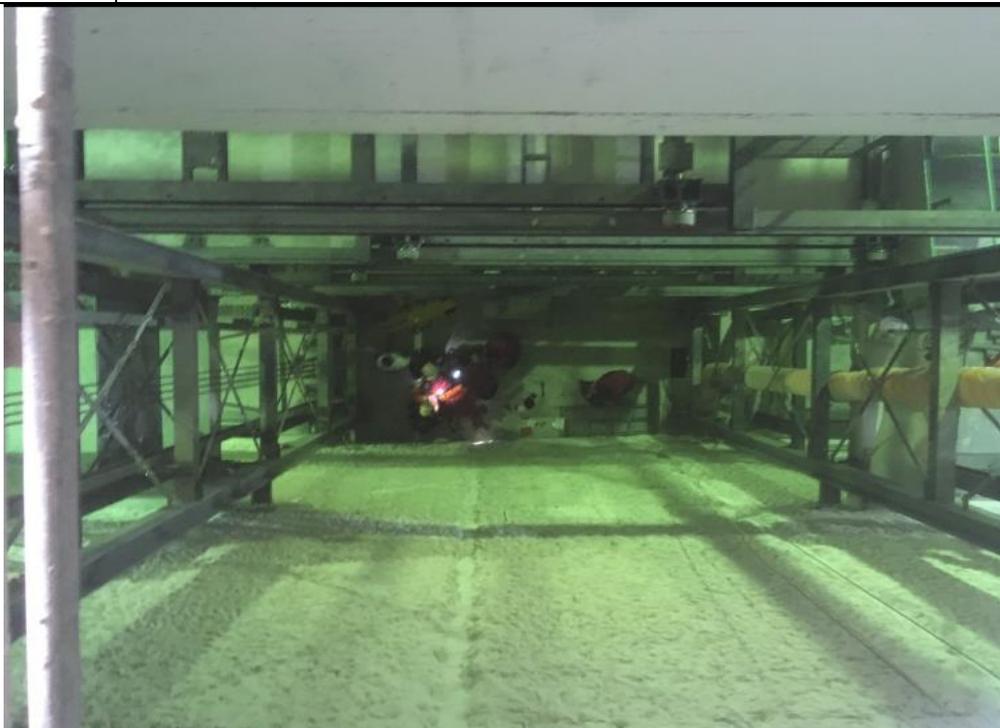
說明二 勞工墜落處。

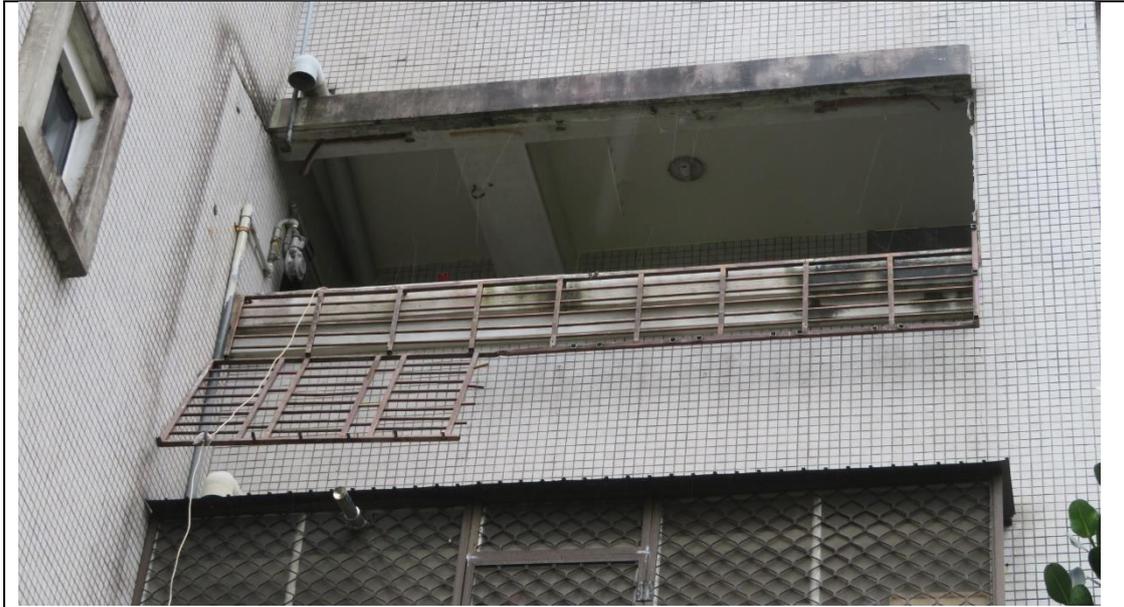
說明一

災害現場進行7樓後陽臺防盜凸窗拆除作業。

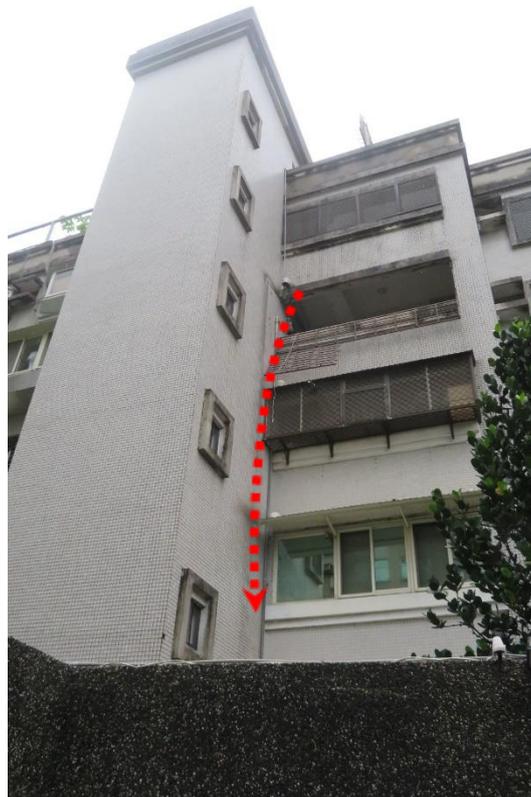
說明二

雇主對於在高度2公尺以上之高處作業，勞工有墜落之虞者，未使勞工確實使用安全帶、安全帽及其他必要之防護具，

勞工自7樓後陽臺防盜凸窗墜落2樓地面（高度約15.1公尺）。

- (一) 雇主對於在高度2公尺以上之高處作業，勞工有墜落之虞者，應使勞工確實使用安全帶、安全帽及其他必要之防護具，但經雇主採安全網等措施者，不在此限。（職業安全衛生設施規則第281條第1項暨職業安全衛生法第6條第1項）。
- (二) 職業安全衛生管理辦法第2條所定事業之雇主應依附表二之規模，置職業安全衛生業務主管及管理人員。（職業安全衛生管理辦法第3條第1項暨職業安全衛生法第23條第1項）。
- (三) 雇主使勞工從事營造作業時，應就下列事項，使該勞工就其作業有關事項實施檢點：八、建築物之拆除作業。（職業安全衛生管理辦法第67條第8款暨職業安全衛生法第23條第1項）。
- (四) 雇主應依其事業單位之規模、性質，訂定職業安全衛生管理計畫，要求各級主管及負責指揮、監督之有關人員執行；勞工人數在30人以下之事業單位，得以安全衛生管理執行紀錄或文件代替職業安全衛生管理計畫。（職業安全衛生管理辦法第12條之1第1項暨職業安全衛生法第23條第1項）。
- (五) 事業單位以其事業之全部或一部分交付承攬時，應於事前告知該承攬人有關其事業工作環境、危害因素暨本法及有關安全衛生規定應採取之措施。（職業安全衛生法第26條第1項）。
- (六) 雇主應針對勞工施以工作必要之一般安全衛生教育訓練。（職業安全衛生教育訓練規則第16條第1項暨職業安全衛生法第32條第1項）。
- (七) 雇主應依本法及有關規定會同勞工代表訂定適合其需要之安全衛生工作守則，報經勞動檢查機構備查後，公告實施。（職業安全衛生法第34條第1項）。

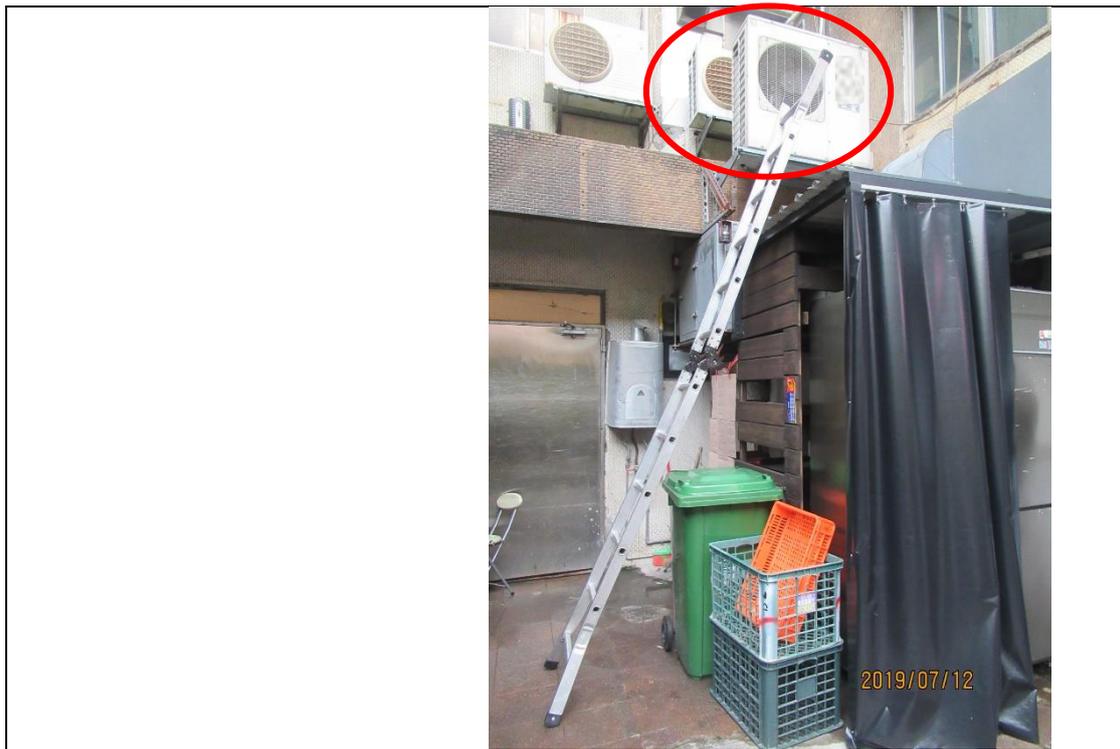
說明一	案發現場照片-餐廳後方冷氣室外機。
-----	-------------------

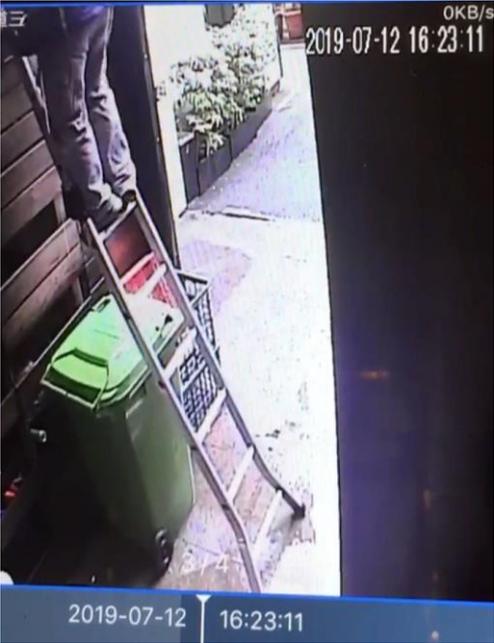
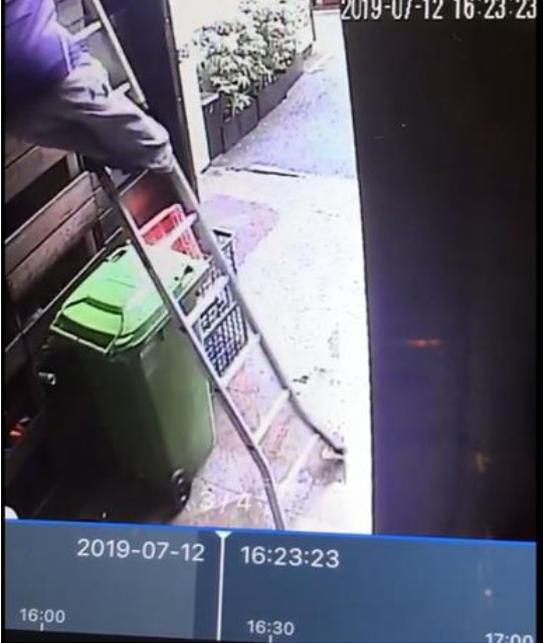
1. 在進行室外冷氣機檢修作業前，未先行斷電、檢電，未戴用絕緣用防護具。
2. 於高度2公尺以上之高處作業，勞工有墜落之虞者，未確實使用安全帶、安全帽。

<p>2019-07-12 16:23:23</p>
<p>說明二</p>	<p>感電一瞬間-高罹災者爬上移動梯第6階即遭感電後墜落地面。</p>

(一)雇主使勞工於低壓電路從事檢查、修理等活線作業時，應使該作業勞工戴用絕緣用防護具，或使用活線作業用器具或其他類似之器具。

(五)避免因他處設備漏電或因斷錯迴路導致漏電電流傳導到作業範圍，斷電後須以驗電筆或三用電表再次檢電確認，以防發生感電事故。

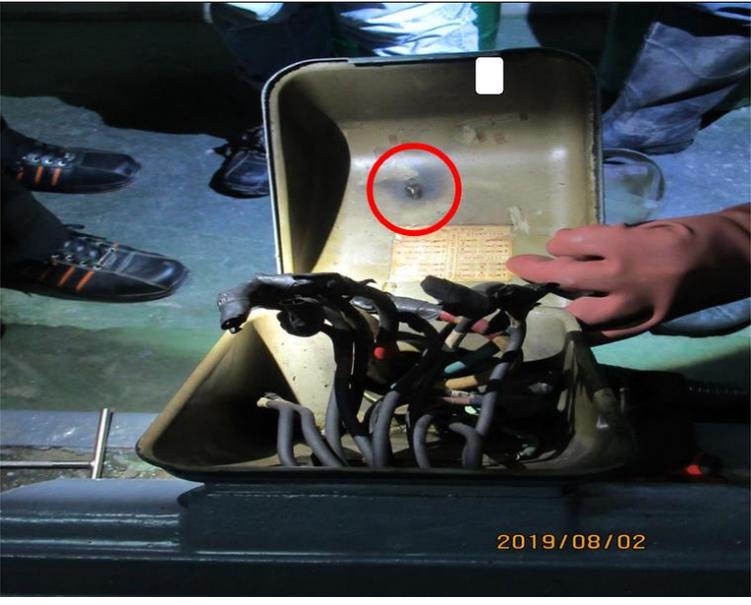
2. 對於使用之電氣設備，未依「用戶用電設備裝置規則」規定，於非帶電金屬部分施行接地。

<p>說明一</p>	<p>案發現場—空調機房水泵接線盒中之電源接頭（3相440V）絕緣受潮造成絕緣披覆被破壞，電源接頭直接碰觸到該金屬接線盒外殼導致該水泵漏電，接線盒內部呈現遭電擊焦黑現象。</p>

- (一) 雇主對於低壓電氣設備，應每年依下列規定定期實施檢查一次：
 1. 低壓受電盤及分電盤（含各種電驛、儀表及其切換開關等）之動作試驗。
 2. 低壓用電設備絕緣情形，接地電阻及其他安全設備狀況。
（職業安全衛生管理辦法第 31 條第 1 項第 1 款及第 2 款暨職業安全衛生法第 23 條第 1 項）
- (二) 雇主應訂定自動檢查計畫，實施自動檢查。（職業安全衛生管理辦法第 79 條暨職業安全衛生法第 23 條第 1 項）
- (三) 雇主對新僱勞工或在職勞工於變更工作前，應使其接受適於各該工作必要之安全衛生教育訓練。（職業安全衛生教育訓練規則第 16 條第 1 項暨職業安全衛生法第 32 條第 1 項）
- (四) 雇主對於使用之電氣設備，應依用戶用電設備裝置規則規定，於非帶電金屬部分施行接地。（職業安全衛生設施規則第 239 條之 1 暨職業安全衛生法第 6 條第 1 項）

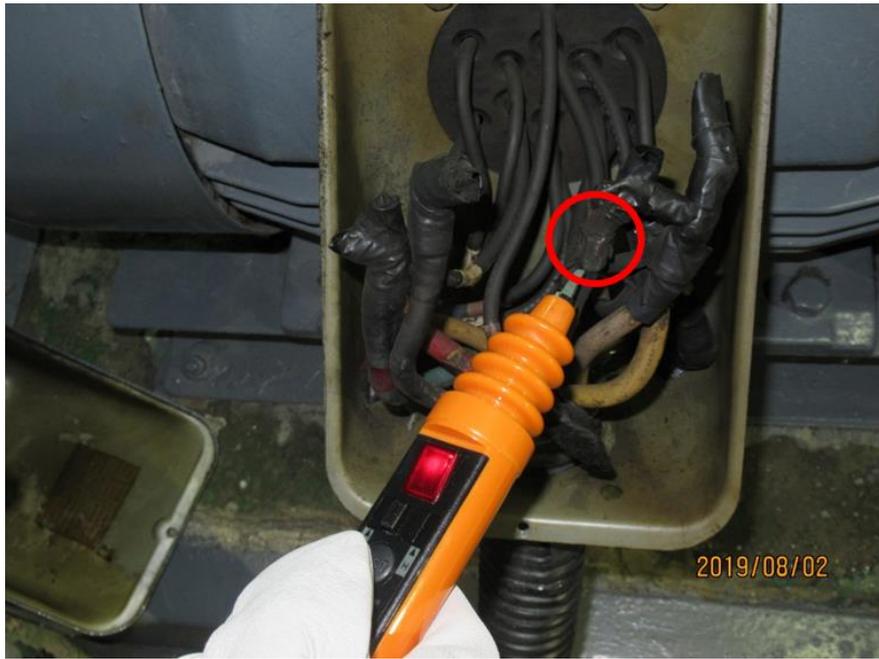
說明二

案發現場--實際以檢電器檢測電源接頭絕緣披覆破壞處確實帶電
(檢電器紅色警示燈亮起，蜂鳴器同時發出警示聲響)。

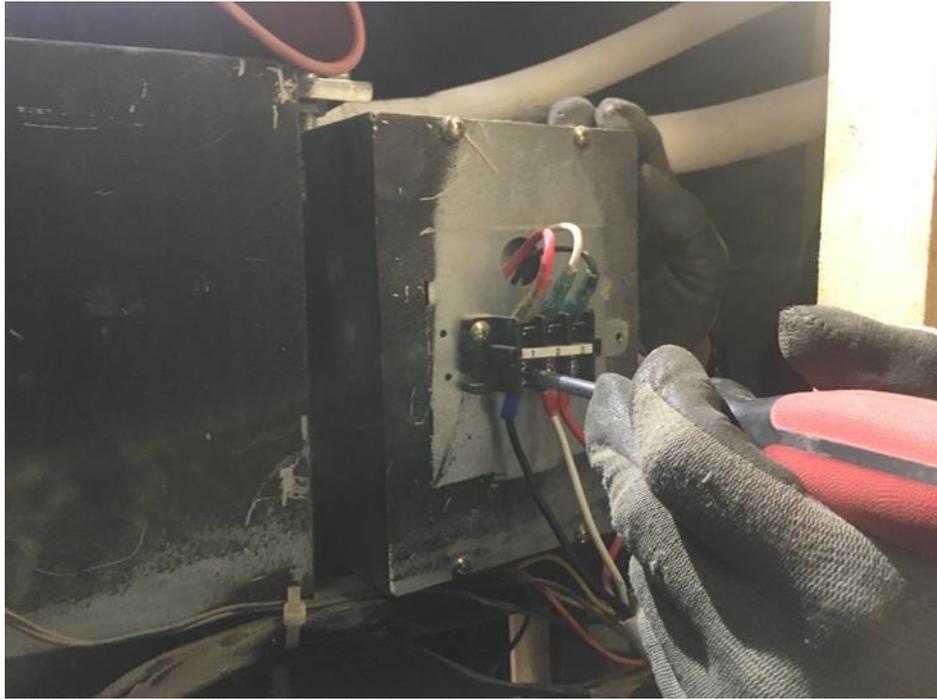
說明

（二）間接原因：低壓電路從事檢查、修理等活線作業時，未戴用絕緣用防護具，或使用活線作業用器具或其他類似之器具。

罹災者右手扶著金屬外殼，左手用螺絲起子旋轉電源接線端子螺絲，旋轉時不慎碰觸起子金屬部分，又因罹災者未戴絕緣手套(活線作業)，造成感電職災。(模擬示意圖)

（一）雇主為避免漏電而發生感電危害，應於建築使用之臨時用電設備，於各該電動機具設備之連接電路上設置適合其規格，具有高敏感度、高

- 速型，能確實動作之防止感電用漏電斷路器。（職業安全衛生設施規則第243條第3款暨職業安全衛生法第6條第1項第3款）。
- (二) 雇主使勞工於低壓電路從事檢查、修理等活線作業時，應使該作業勞工戴用絕緣用防護具，或使用活線作業用器具或其他類似之器具。（職業安全衛生設施規則第256條暨職業安全衛生法第6條第1項第3款）。
- (三) 事業單位應參照工作場所大小、分布、危險狀況與勞工人數，備置急救人員辦理急救事宜。但已具有急救功能之醫療保健服務業，不在此限。（勞工健康保護規則第9條第1項暨職業安全衛生法第6條第2項）。
- (四) 雇主僱用勞工時，應依附表八所定之檢查項目實施一般體格檢查。（勞工健康保護規則第14條第1項暨職業安全衛生法第20條第1項）。
- (五) 雇主對在職勞工，應依下列規定，定期實施一般健康檢查：一、年滿六十五歲者，每年檢查一次。二、四十歲以上未滿六十五歲者，每三年檢查一次。三、未滿四十歲者，每五年檢查一次。（勞工健康保護規則第15條第1項暨職業安全衛生法第20條第1項）。
- (六) 第二條所定事業之雇主應依附表二之規模，置職業安全衛生業務主管及管理人員。（職業安全衛生管理辦法第3條第1項暨職業安全衛生法第23條第1項）。
- (七) 雇主應依其事業單位之規模、性質，訂定職業安全衛生管理計畫，要求各級主管及負責指揮、監督之有關人員執行；勞工人數在30人以下之事業單位，得以安全衛生管理執行紀錄或文件代替職業安全衛生管理計畫。（職業安全衛生管理辦法第12條之1第1項暨職業安全衛生法第23條第1項）。
- (八) 雇主依第十三條至第六十三條規定實施之自動檢查，應訂定自動檢查計畫。（職業安全衛生管理辦法第79條暨職業安全衛生法第23條第1項）。
- (九) 雇主對勞工應使其接受適於各該工作必要之一般安全衛生教育訓練。（職業安全衛生教育訓練規則第16條第1項暨職業安全衛生法第32條第1項）。
- (十) 雇主應依本法及有關規定會同勞工代表訂定適合其需要之安全衛生工作守則，報經勞動檢查機構備查後，公告實施。（職業安全衛生法第34條第1項）。

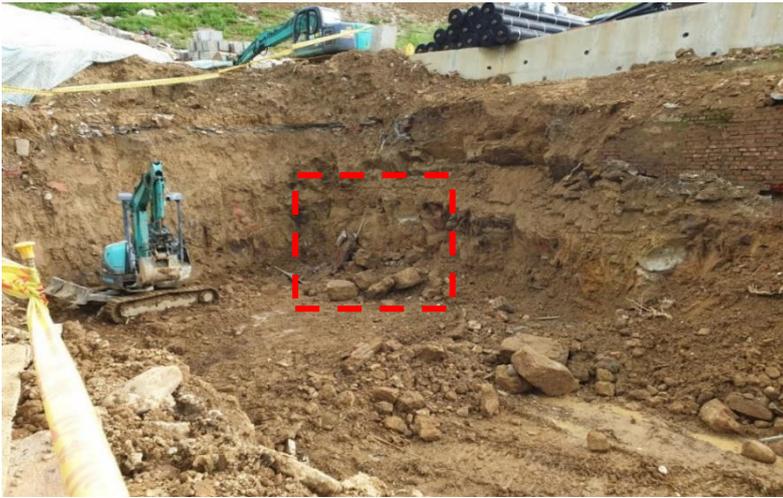
2、開挖場所有地面崩塌或土石飛落之虞時，未依地質及環境狀況，設置適當擋土支撐、反循環樁、連續壁、邊坡保護等方法或張設防護網等設施。

說明一	災害發生現場照片(紅框處為土石崩落處及罹災者倒臥區)。

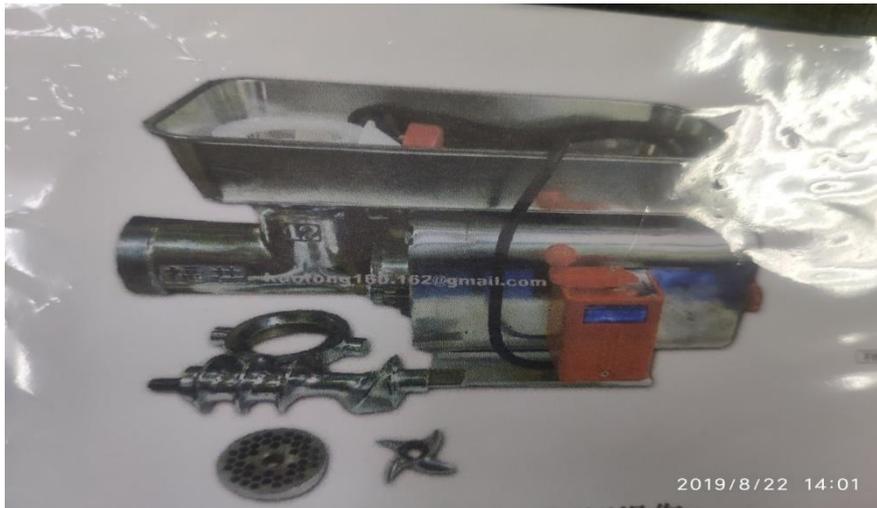
說明一 發生林罹災者右手被絞肉機捲入受傷災害之機械型錄資料相片。

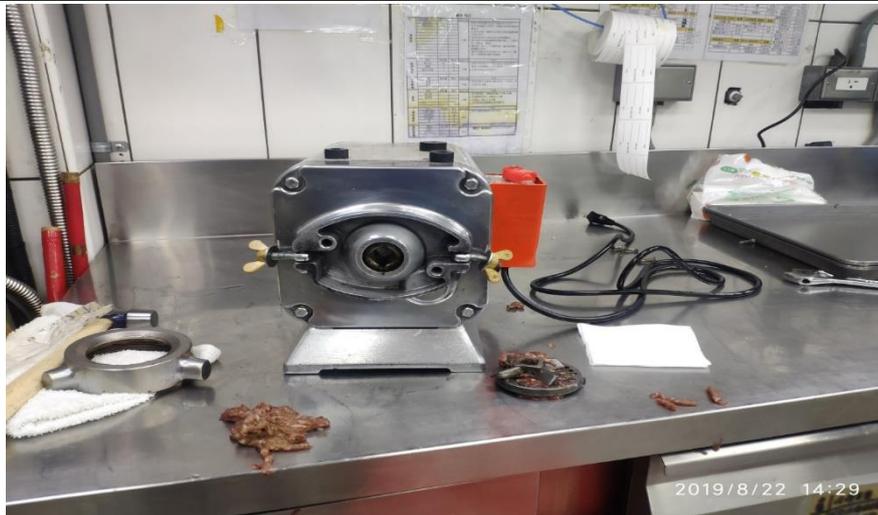
2、交流110伏特電動絞肉機械發生送料堵塞故障，肉片卡在絞肉機頸部與絞刀上，檢修時未停止該機械運轉及送料。

說明二 檢查時現場留下機器拆解後之機器本體及部分絞肉相片。

- (二)對於機械之掃除、上油、檢查、修理或調整有導致危害勞工之虞者，應停止相關機械運轉及送料。(職業安全衛生設施規則第57條第1項暨職業安全衛生法第6條第1項)

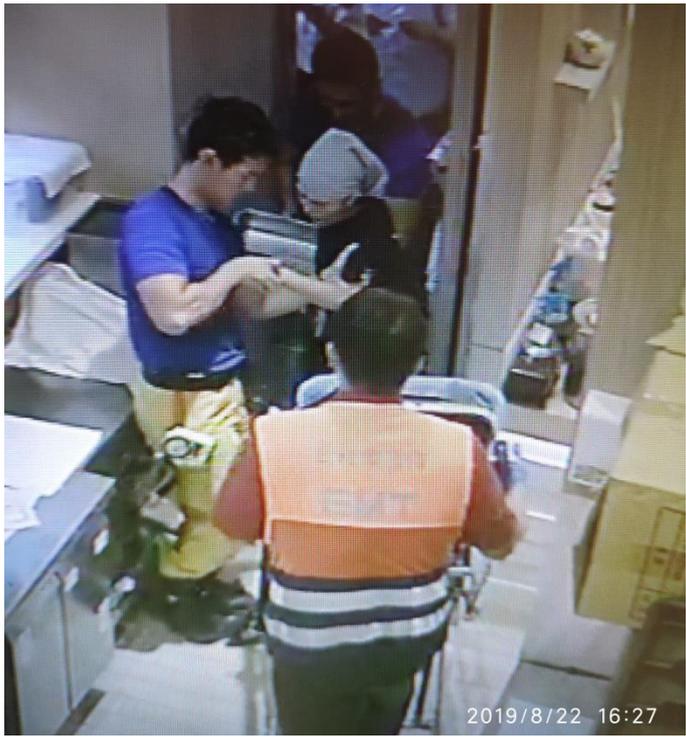
說明三

林罹災者右手被絞肉機捲入，救護人員到場要將人送至醫院之相片。

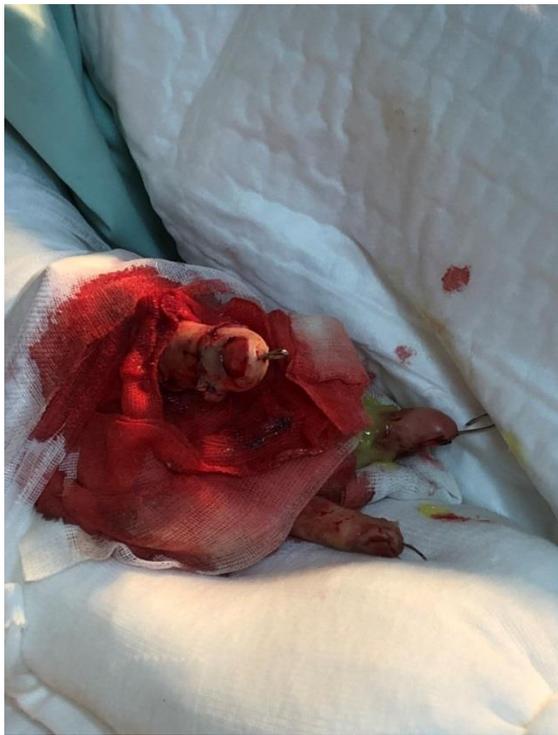
說明四

林罹災者右手被絞肉機捲入，食指第1節斷掉(手術後接回)及其他手指被機器拉扯撕裂傷(手術後固定)之相片。

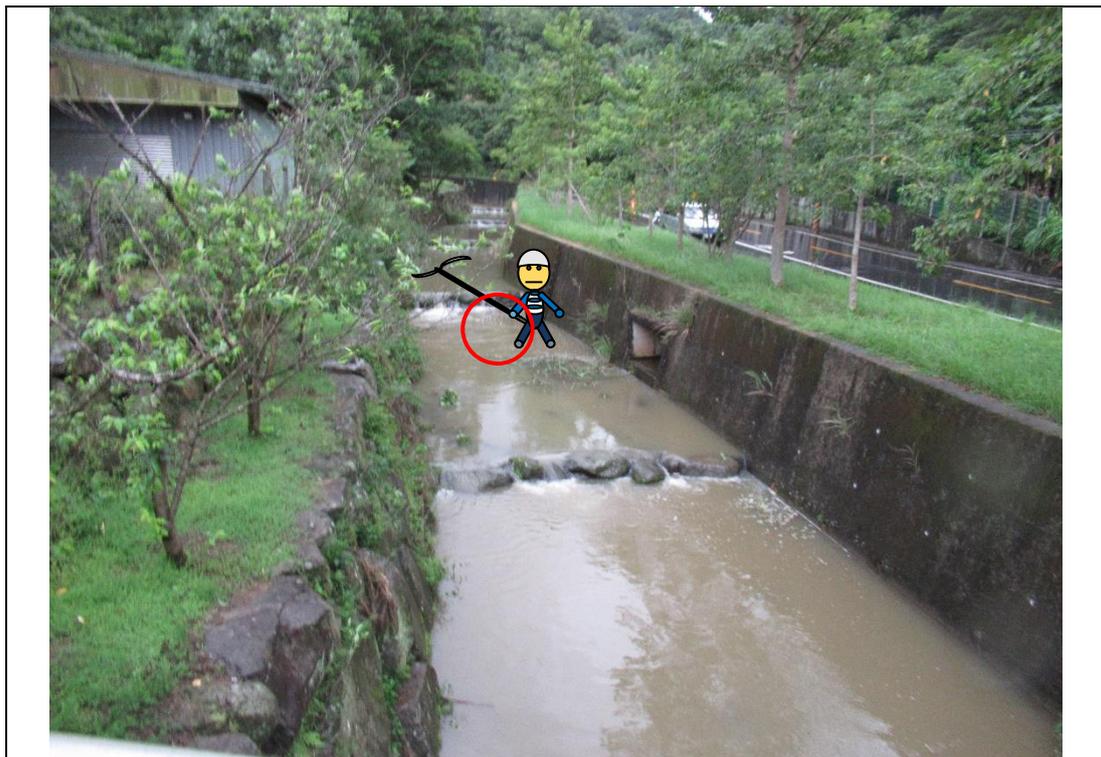
(二)間接原因：使勞工鄰近溝渠、水道、河川作業，致勞工有落水之虞者，未設置防止勞工落水之設施或使勞工著用救生衣。亦未提供易於攀握之救生索、救生圈或救生浮具等。

說明一	勞工墜落溪溝處。(事發當日因下雨，致溪水混濁、水位上漲，使得罹災者踩空，跌入溝內深水區。)
-----	---

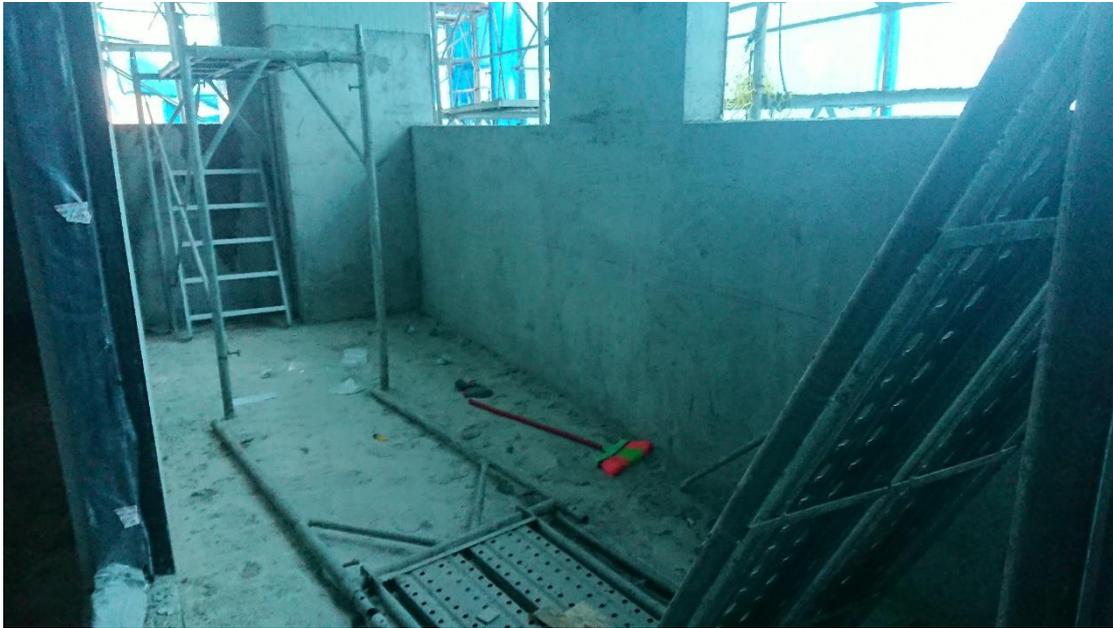
（二）間接原因：施工架構件之連接部分或交叉部分，未以適當之金屬附屬配件確實連接固定，並以斜撐材補強。

說 明	現場施工架倒塌。

- (二) 雇主對於鋼管施工架之設置，應依下列規定辦理：四、構件之連接部分或交叉部分，應以適當之金屬附屬配件確實連接固定，並以適當之斜撐材補強。(營造安全衛生設施標準第59條第4款暨職業安全衛生法第6條第1項第5款)。
- (三) 雇主應依其事業單位之規模、性質，訂定職業安全衛生管理計畫，要求各級主管及負責指揮、監督之有關人員執行；勞工人數在30人以下之事業單位，得以安全衛生管理執行紀錄或文件代替職業安全衛生管理計畫。(職業安全衛生管理辦法第12條之1第1項暨職業安全衛生法第23條第1項)。
- (四) 雇主使勞工從事營造作業時，應就其他營建作業，使該勞工就其作業有關事項實施檢點。(職業安全衛生管理辦法第67條第11款暨職業安全衛生法第23條第1項)。
- (五) 雇主應依本法及有關規定會同勞工代表訂定適合其需要之安全衛生工作守則，報經勞動檢查機構備查後，公告實施。(職業安全衛生法第34條第1項)。

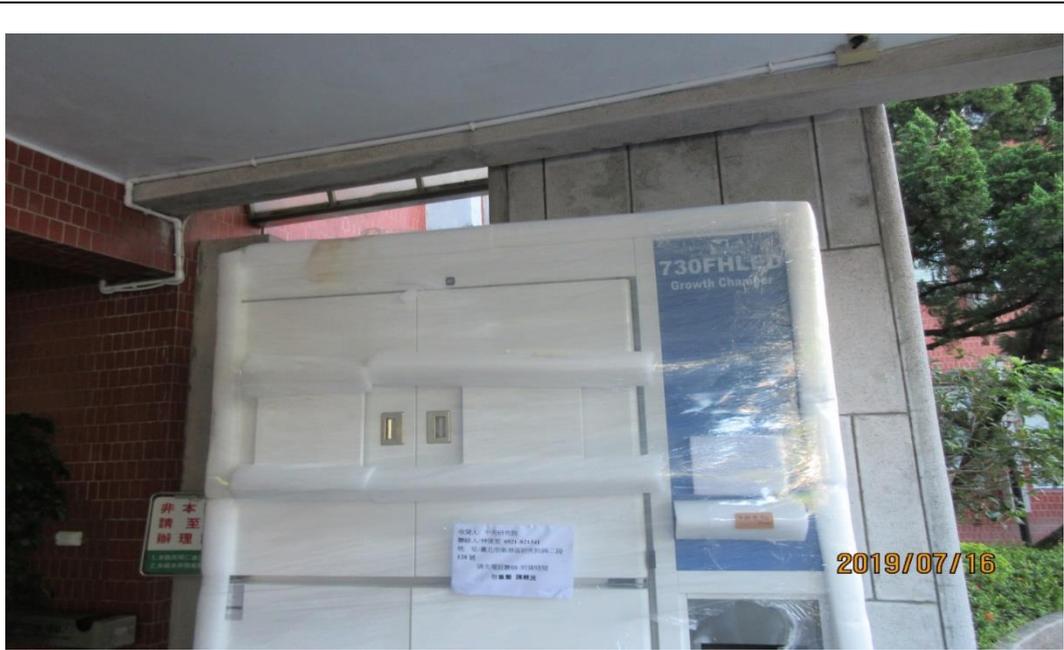
說明一

台灣海○○公司委託旗○汽車貨運行運送植物生長箱機器(重約489公斤)至研究院路之現場相片。

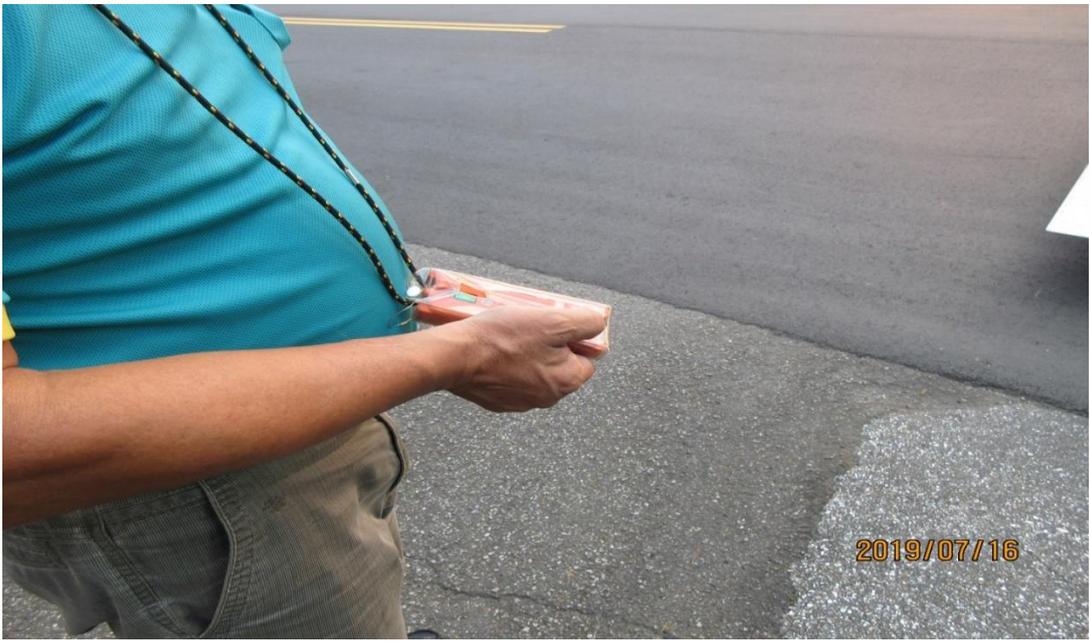
說明二

旗○汽車貨運行司機劉員，現場操作遙控器將尾門踏板欲放置地面之現場相片。

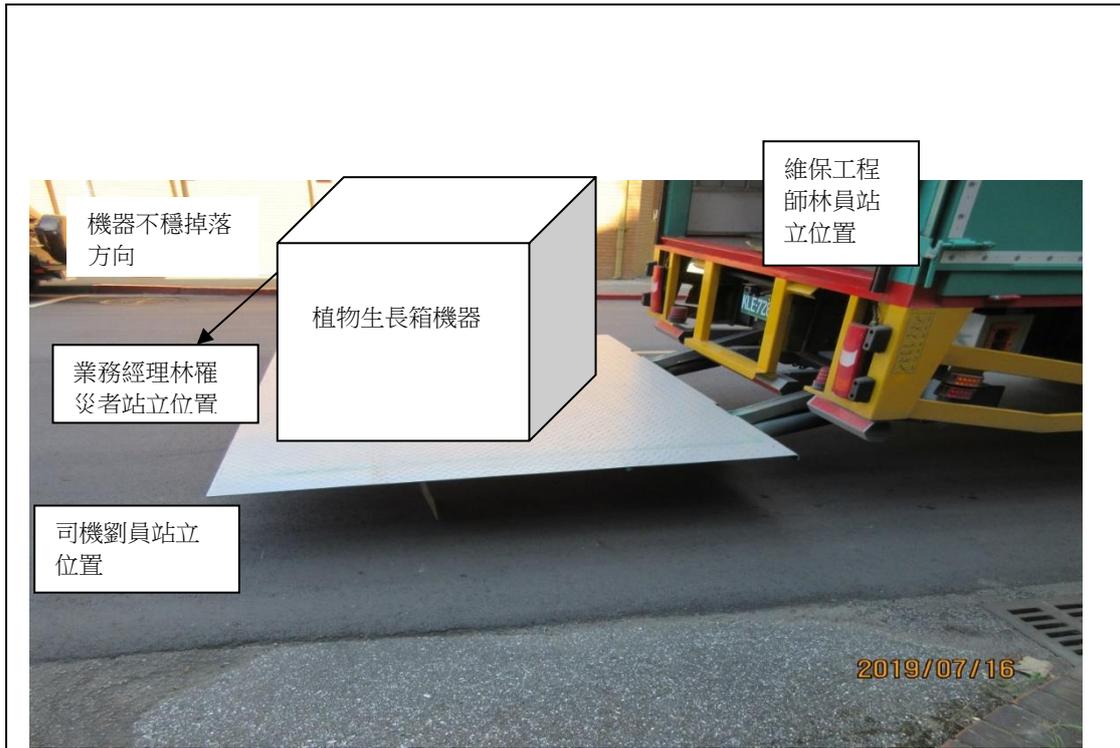
說明三

旗○汽車貨運行司機劉員，現場操作遙控器將尾門踏板放置地面之現場相片。

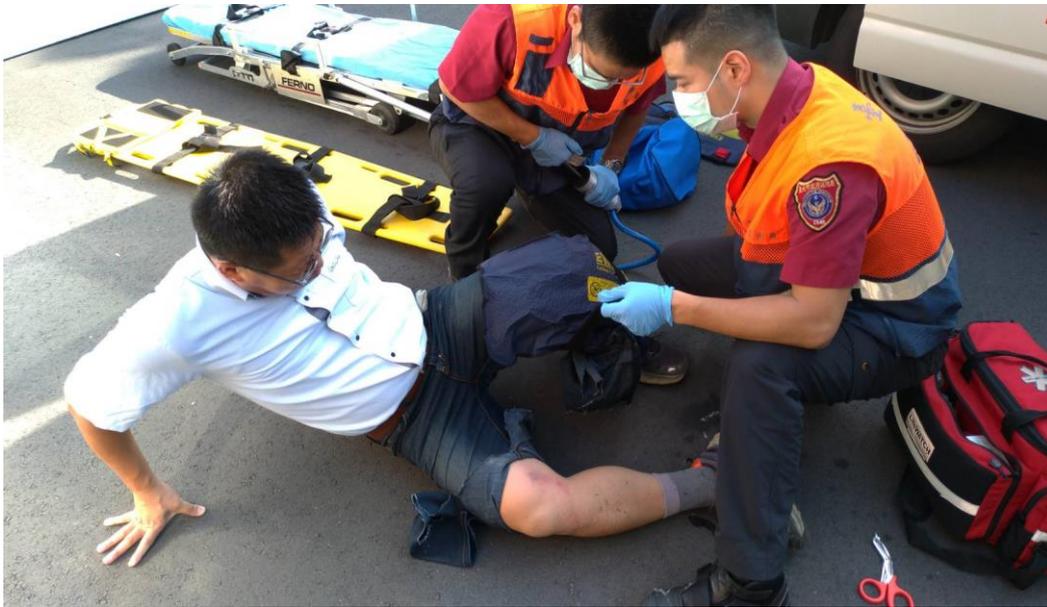
說明四

不安全狀況：對於工作場所搬運或處置物料，未採取繩索捆綁或護網等必要設施，並禁止與作業無關人員進入該等場所。

林罹災者因脫逃不及跌落地面雙腿被該機器壓到後機器彈開掉落地面，造成左腳脛骨斷裂及右腳腳板裂之現場相片。

雇主對於搬運、堆放或處置物料，為防止倒塌、崩塌或掉落，應採取繩索捆綁、護網、擋樁、限制高度或變更堆積等必要設施，並禁止與作業無關人員進入該等場所。(職業安全衛生設施規則第153條暨職業安全衛生法第6條第1項)

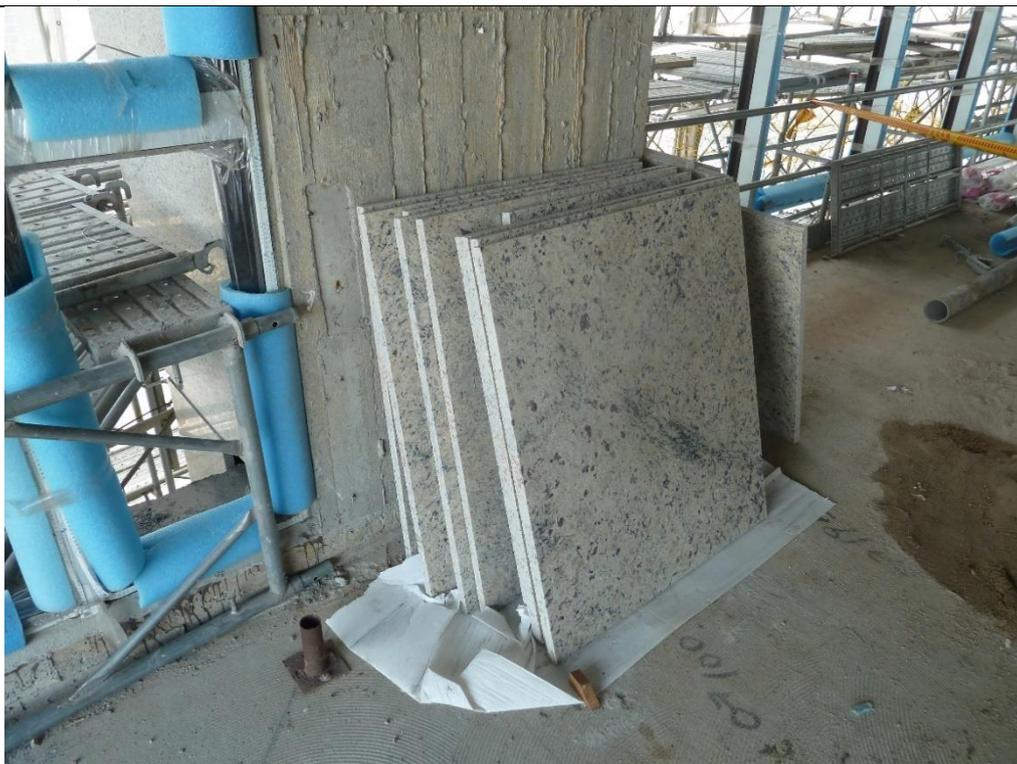
不安全狀況：雇主對於搬運、堆放或處置物料，為防止倒塌、崩塌或掉落，未採取繩索捆綁、護網、擋樁、限制高度或變更堆積等必要設施，並禁止與作業無關人員進入該等場所。

說明一 堆置物料未採取防止倒塌之必要設施。

雇主對於搬運、堆放或處置物料，為防止倒塌、崩塌或掉落，應採取繩索捆綁、護網、擋樁、限制高度或變更堆積等必要設施，並禁止與作業無關人員進入該等場所。（職業安全衛生設施規則第153條暨職業安全衛生法第6條第1項第5款）。

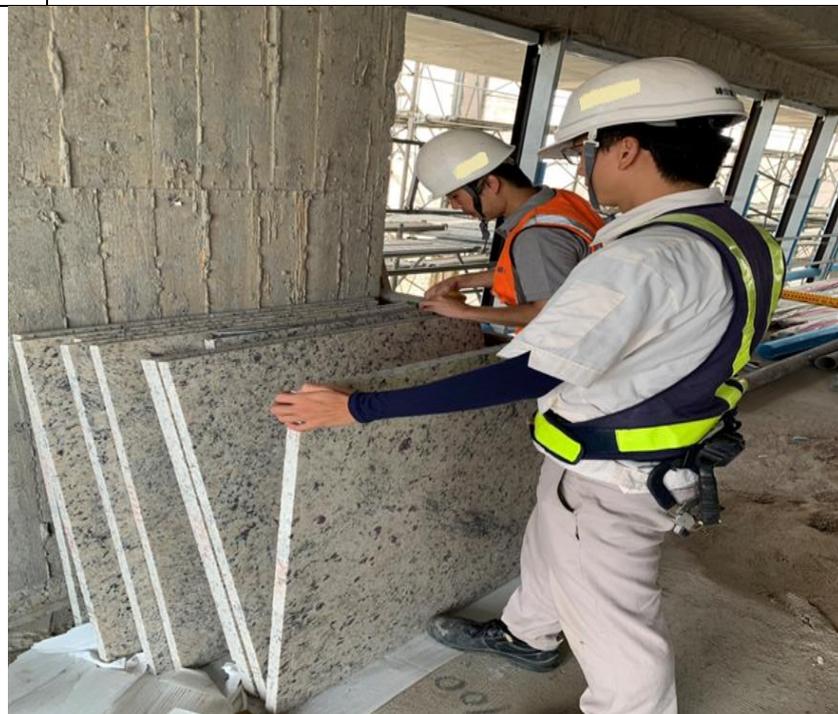
說明二 罹災者移動倚靠牆面之石材版。

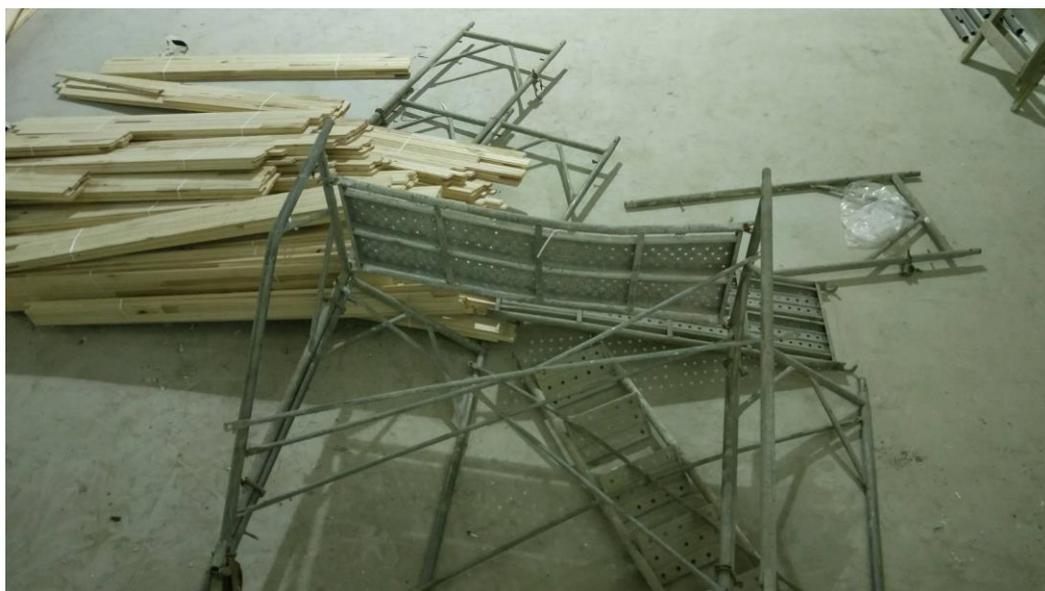
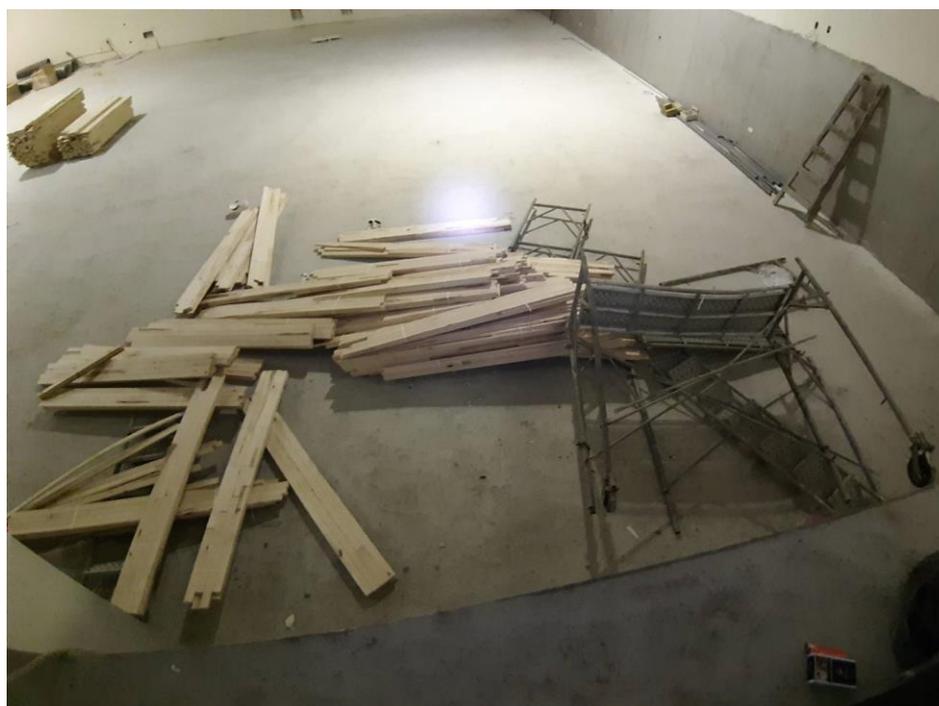
不安全狀況：移動式施工架上放置或搬運物料時，移動式施工架因輪胎煞車未鬆開發生突然之振動。

使用施工架搬運材料，致發生倒塌職業災害。

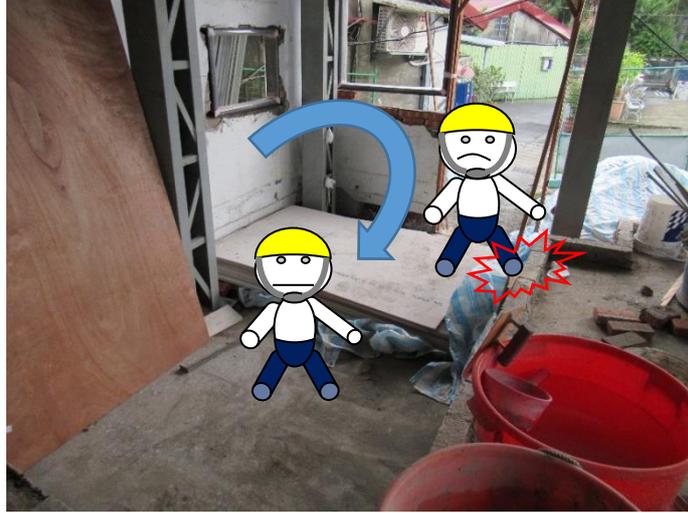
說明一

(二)間接原因：對於搬運、堆放或處置物料，為防止倒塌、崩塌或掉落，未採取繩索捆綁、護網、擋樁、限制高度或變更堆積等必要設施，並禁止與作業無關人員進入該等場所。

災害發生現場。(原矽酸鈣板靠於牆上，搬運過程中，板材不穩定而倒塌致災)

(一)雇主對於搬運、堆放或處置物料，為防止倒塌、崩塌或掉落，應採取繩索捆綁、護網、擋樁、限制高度或變更堆積等必要設施，並禁止與作業無關人員進入該等場所。(職業安全衛生設施規則第153條暨職業安全衛生法第6條第1項)

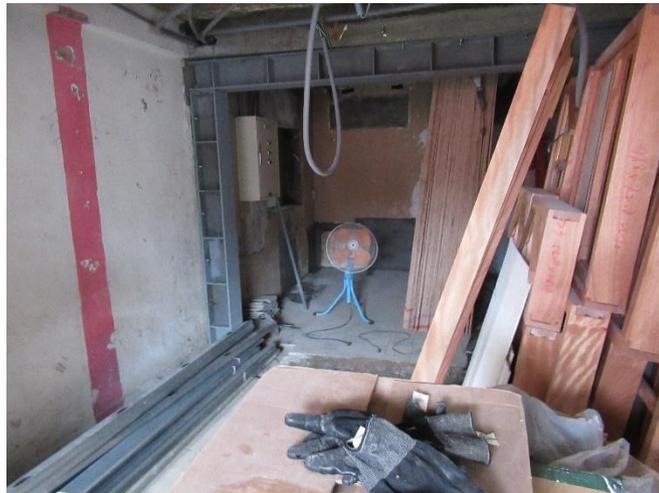
說明二

其他區域板材堆積情形。(未採取繩索捆綁、護網、擋樁、限制高度或變更堆積等必要設施，並禁止與作業無關人員進入該等場所)

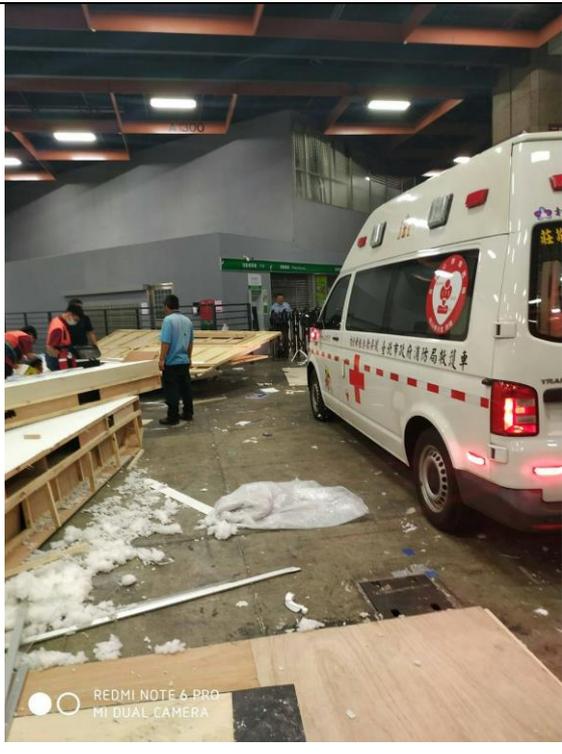
（二）間接原因：隔板拆除時，未隨時注意控制拆除構造物之穩定性。

說明	隔板倒塌狀況。

（一）建築物之拆除進行中，隨時注意控制拆除構造物之穩定性。（營造安全衛生設施標準第157條第4款暨職業安全衛生法第6條第1項第5款）。

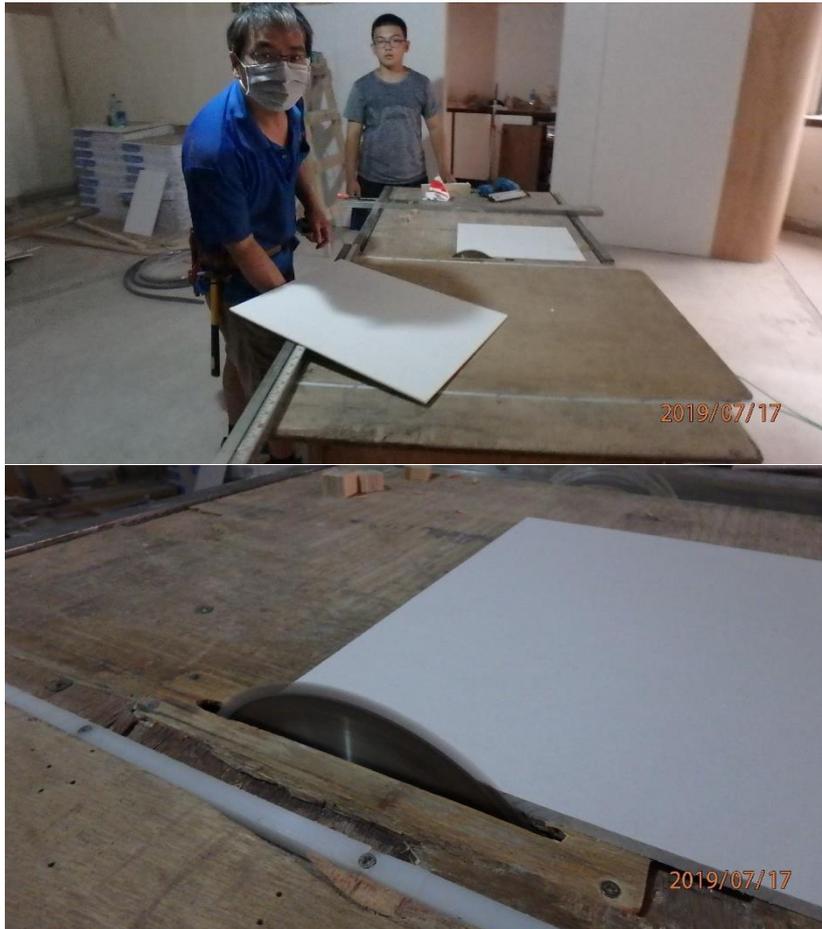
說明一

1、不安全狀況：雇主對於木材加工用圓盤鋸未設置安全防護設備。

木材加工用圓盤鋸，未設安全防護設備，陳罹災者裁切兩分夾板時，左手大拇指遭鋸片割傷。

- (一) 雇主對於木材加工用圓盤鋸，應有安全防護設備。（職業安全衛生設施規則第41條第3款暨職業安全衛生法第6條第1項第1款）。
- (二) 第2條所定事業之雇主應依附表二之規模，置職業安全衛生業務主管及管理人員。（職業安全衛生管理辦法第3條第1項暨職業安全衛生法第23條第1項）。
- (三) 雇主應依其事業單位之規模、性質，訂定職業安全衛生管理計畫，要求各級主管及負責指揮、監督之有關人員執行；勞工人數在30人以下之事業單位，得以安全衛生管理執行紀錄或文件代替職業安全衛生管理計畫。（職業安全衛生管理辦法第12條之1第1項暨職業安全衛生法第23條第1項）。
- (四) 雇主使勞工從事營造作業時，應就下列事項，使該勞工就其作業有關事項實施檢點：十一、其他營建作業。（職業安全衛生管理辦法第67條第11款暨職業安全衛生法第23條第1項）。
- (五) 事業單位以其事業之全部或一部分交付承攬時，應於事前告知該承攬人有關其事業工作環境、危害因素暨本法有關安全衛生規定應採取之措施。（職業安全衛生法第26條第1項）。
- (六) 事業單位與承攬人、再承攬人分別僱用勞工共同作業時，為防止職業災害，原事業單位應採取下列必要措施：一、設置協議組織，並指定工作場所負責人，擔任指揮、監督及協調之工作。二、工作之連繫調整。三、工作場所之巡視。四、相關承攬事業間之安全衛生教育之指導及協助。（職業安全衛生法第27條第1項第1、2、3、4款）。
- (七) 雇主對新僱勞工或在職勞工於變更工作前，應使其接受適於各該工作必要之一般安全衛生教育訓練。（職業安全衛生教育訓練規則第16條第1項暨職業安全衛生法第32條第1項）。
- (八) 雇主應依本法及有關規定會同勞工代表訂定適合其需要之安全衛生工作守則，報經勞動檢查機構備查後，公告實施。（職業安全衛生法第34條第1項）。

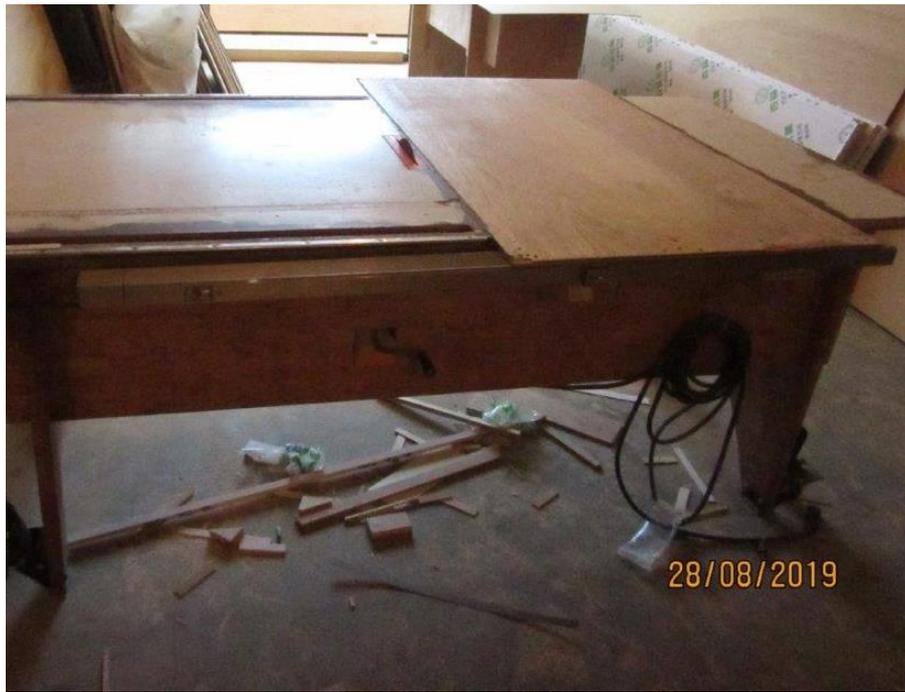
說明

（二）間接原因：木材加工用圓盤鋸未設置鋸齒接觸預防裝置。

木材加工用圓盤鋸未設置鋸齒接觸預防裝置。

1、雇主對於下列機械、設備或器具，應使其具安全構造，並依機械設備器具安全標準之規定辦理：三、木材加工用圓盤鋸。（職業安全衛生設施規則第 41 條第 3 款暨職業安全衛生法第 6 條第 1 項第 1 款）。

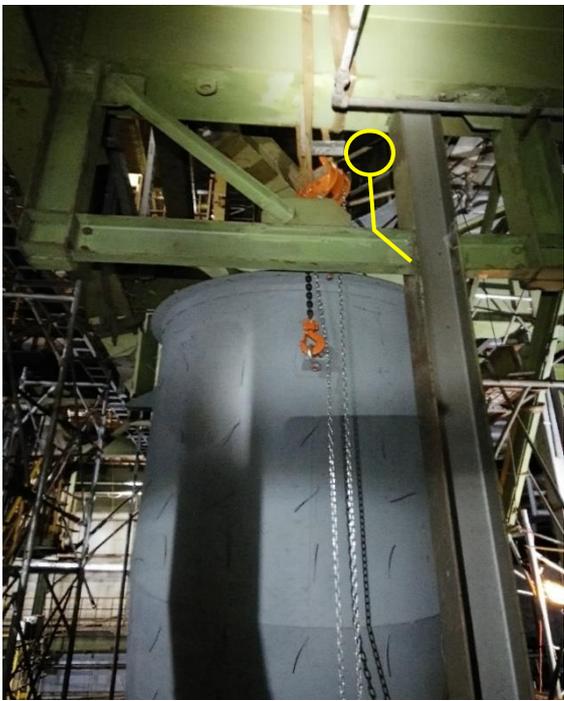
<p>說明</p>	<p>黃罹災者從事煙管安裝作業，跨坐在煙管上，左腳在內，右腳在煙管外側，設備調整工作過程中，無足夠之活動、避難等空間，致黃罹災者右腳遭夾傷。</p>

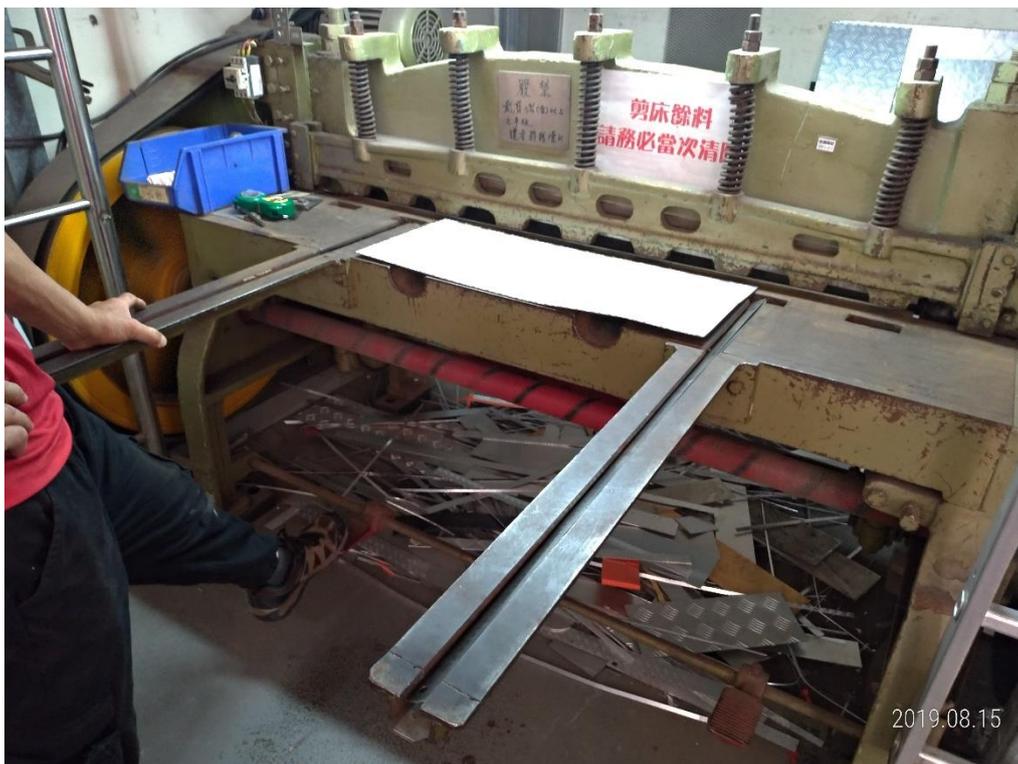
說明

剪床裁切機。正常作業步驟(1)放置切割板材，一般為大面積，機器前方2根長鐵條為路徑推送之軌道(2)雙手穩定板材(3)使用腳踩啟動裁切刀。

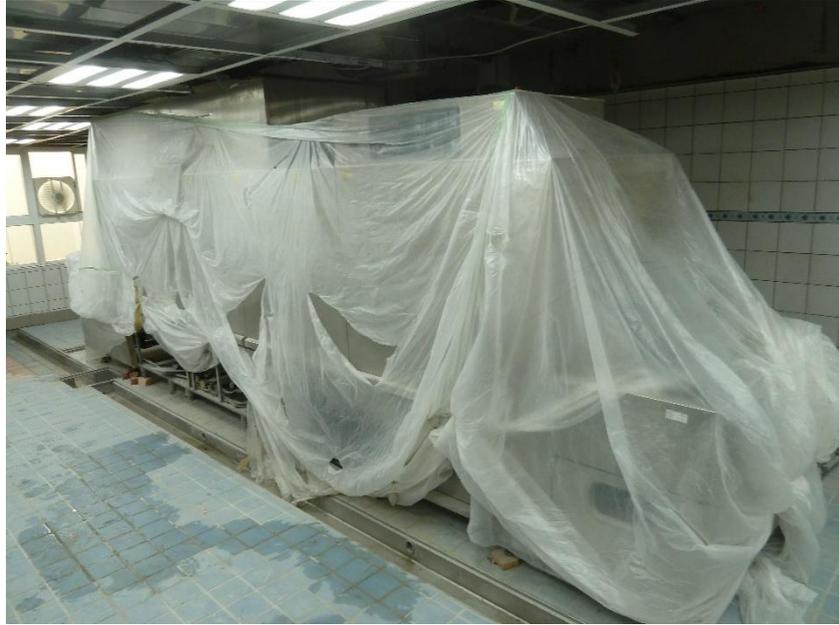
說明一 陳員當時搬運之廚房設備(洗碗機)。

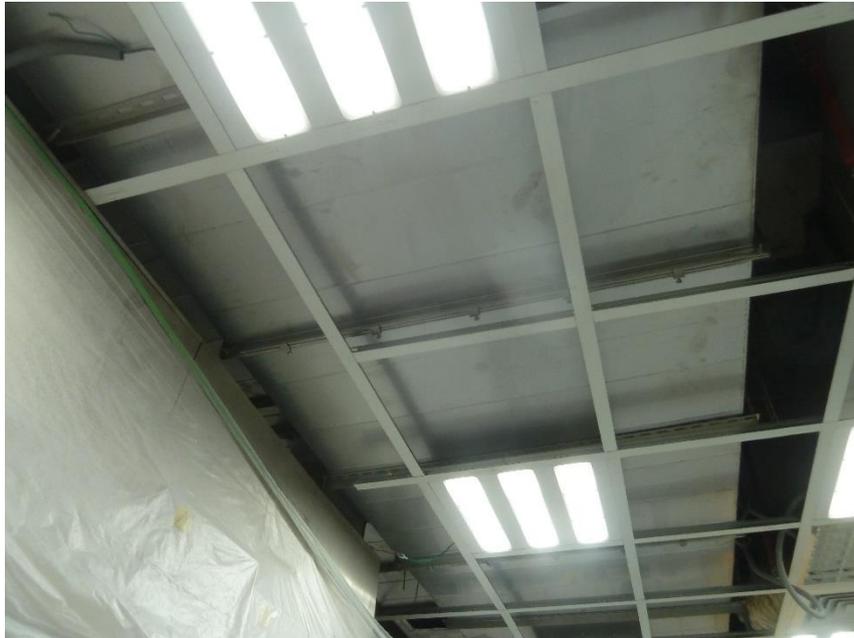
說明二 現場設備移動範圍之不銹鋼天花板部分已移除。

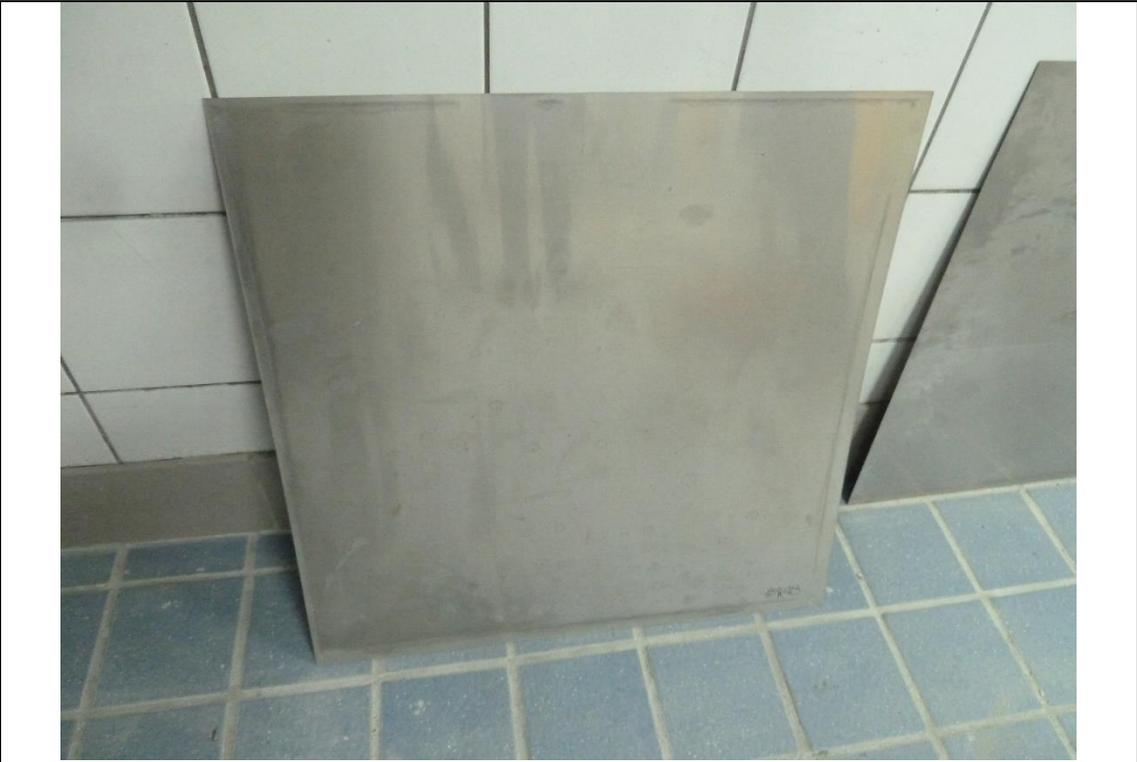
說明三 不銹鋼天花板。

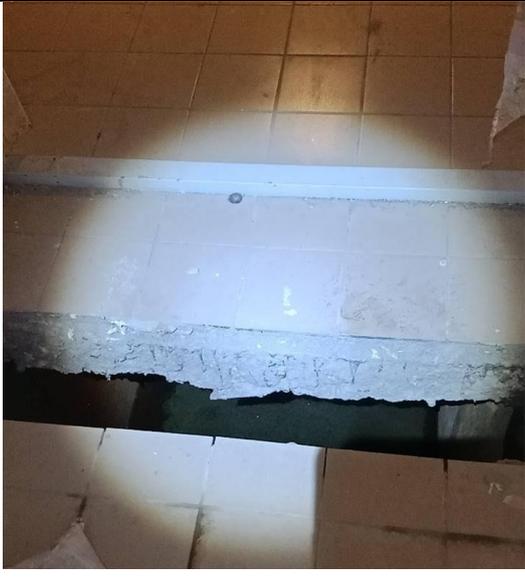
<p>說明一</p>	<p>謝罹災者要去地下1樓進行發電機柴油之填充作業，因地面上有一處開口，謝罹災者未注意因而踩空跌倒，導致右腳小腿被混凝土（硬固後）割傷。</p>

- (一) 雇主對於勞工工作場所之通道、地板、階梯，應保持不致使勞工跌倒、滑倒、踩傷等之安全狀態，或採取必要之預防措施。(職業安全衛生設施規則第21條暨職業安全衛生法第6條第1項第13款)。
- (二) 雇主應依規模置職業安全衛生業務主管及管理人員。(職業安全衛生管理辦法第3條暨職業安全衛生法第23條第1項)。
- (三) 雇主應依事業單位之規模、性質，訂定職業安全衛生管理計畫，要求各級主管及管理、指揮、監督有關人員執行規定之職業安全衛生管理事項；勞工人數在30人以下之事業單位，得以安全衛生管理執行紀錄或文件代替職業安全衛生管理計畫。(職業安全衛生管理辦法第12條之1第1項暨職業安全衛生法第23條第1項)。
- (四) 雇主使勞工從事營造作業時，應使該勞工就其作業有關事項實施檢點。(職業安全衛生管理辦法第67條第11款暨職業安全衛生法第23條第1項)。
- (五) 雇主對新僱勞工或在職勞工於變更工作前，應使其接受適於各該工作必要之一般安全衛生教育訓練。(職業安全衛生教育訓練規則第16條第1項暨職業安全衛生法第32條第1項)。
- (六) 雇主應依本法及相關規定會同勞工代表訂定適合其需要之安全衛生工作守則，報經勞動檢查機構備查後，公告實施。(職業安全衛生法第34條第1項)。
