臺北市職業災害案實錄彙編

第 42 期

2019. 7. 1-2019. 9. 30

臺北市勞動檢查處編印

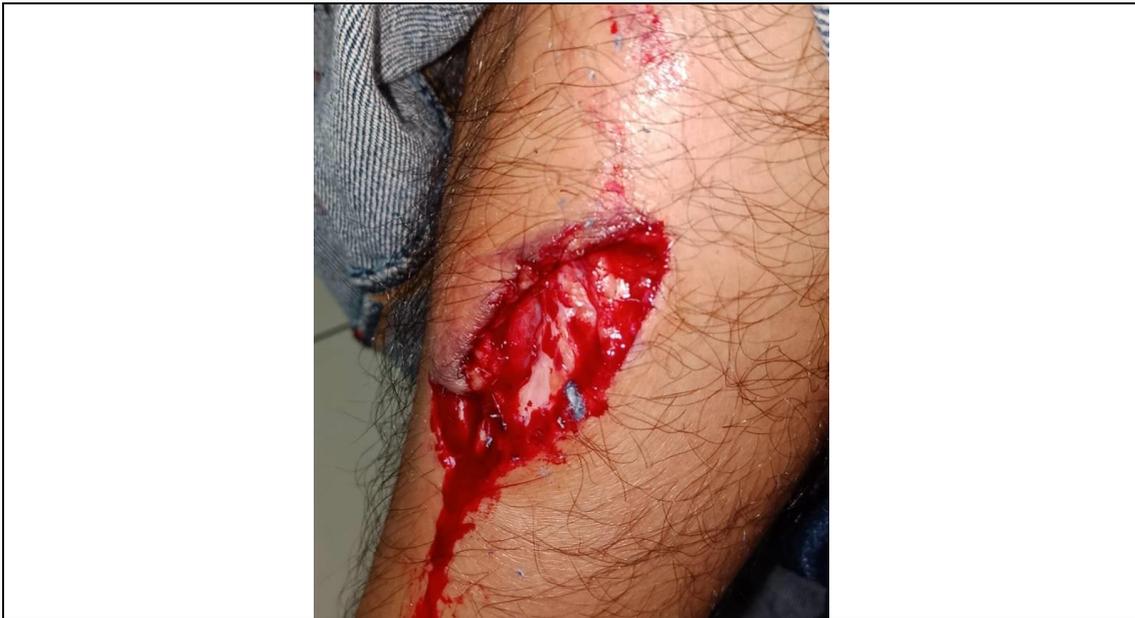
說明二

謝罹災者要去地下1樓進行發電機柴油之填充作業，因地面上有一處開口，謝罹災者未注意因而踩空跌倒，導致右腳小腿被混凝土(硬固後)割傷。
