臺北市職業災害案實錄彙編

第 44 期

2020. 1. 1-2020. 3. 31

臺北市勞動檢查處編印

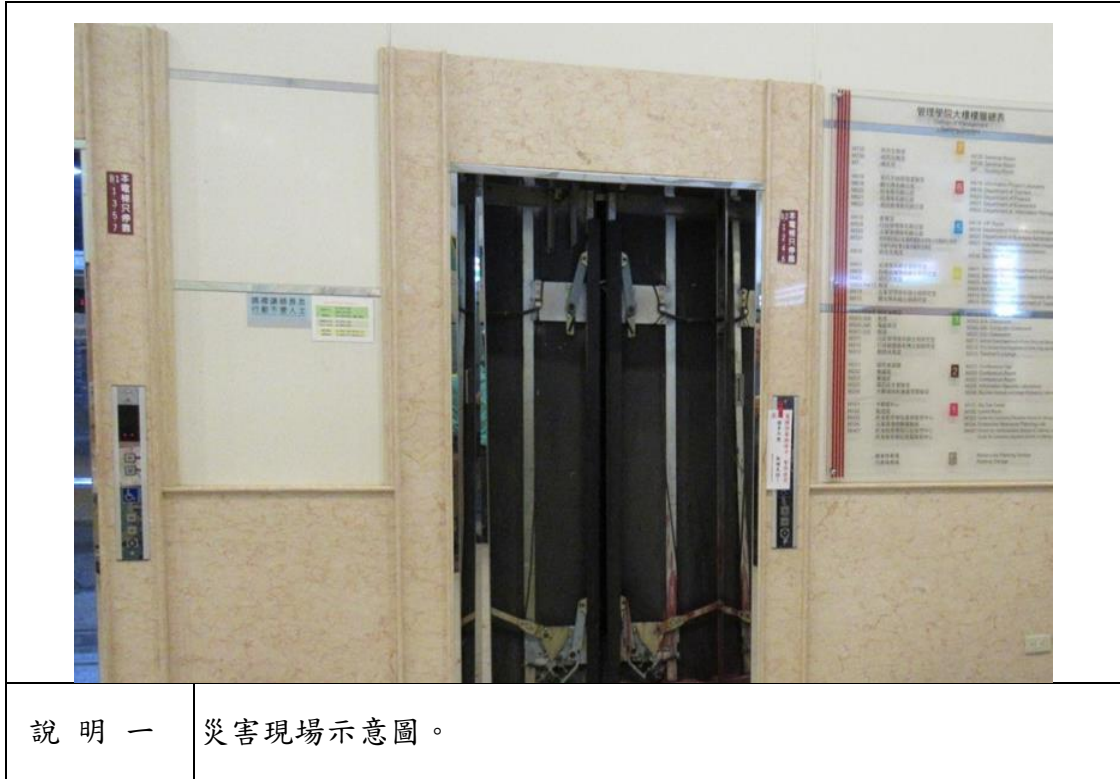
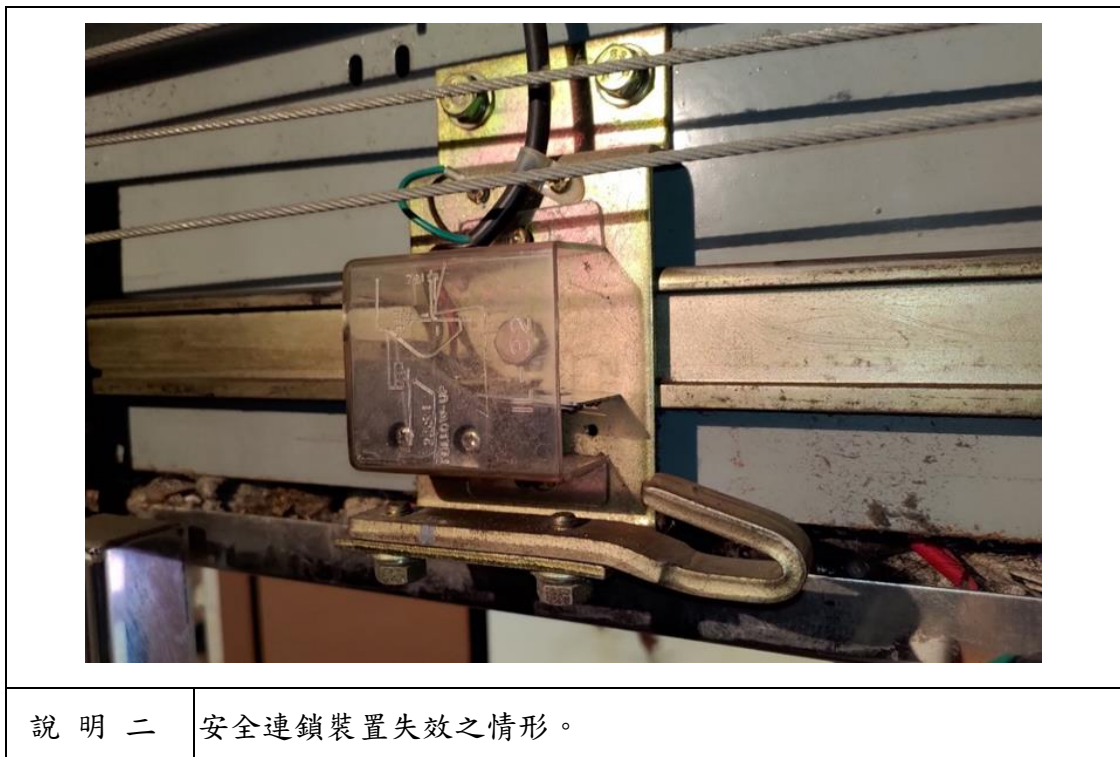
八、現場示意圖或照片：

(二)偉○科技工程股份有限公司所僱勞工郭罹災者於109年1月6日早上9點30分抵達○○大學管理學院，進行升降機保養作業，約11時10分許於第2臺升降機車廂頂進行保養時，疑因未至頂樓機房切換至保養模式，以及1樓升降機門扉安全連鎖裝置失效，致使郭罹災者因保養完畢復歸升降機動作，被升降機夾困至1~2樓層之間，當場死亡。

1、雇主未使勞工依照標準作業程序作業：進行升降道檢點時，應先至頂樓升降機機房設定為保養模式，始可開啟升降機外門，再進入車廂頂切換至成手動保養模式，方可進行作業。

2、1樓升降機門扉安全連鎖裝置失效(外門未關閉，車廂仍可作動)。

(一)雇主使勞工進行升降機保養維護作業時，應使其依照升降機保養維護之標準作業程序作業。

(二)雇主對於升降機之升降路各樓出入口，應裝置構造堅固平滑之門，並應有安全裝置，使升降搬器及升降路出入口之任一門開啟時，升降機不能開動，及升降機在開動中任一門開啟時，能停止上下。(職業安全衛生設施規則第93條暨職業安全衛生法第6條第1項)。

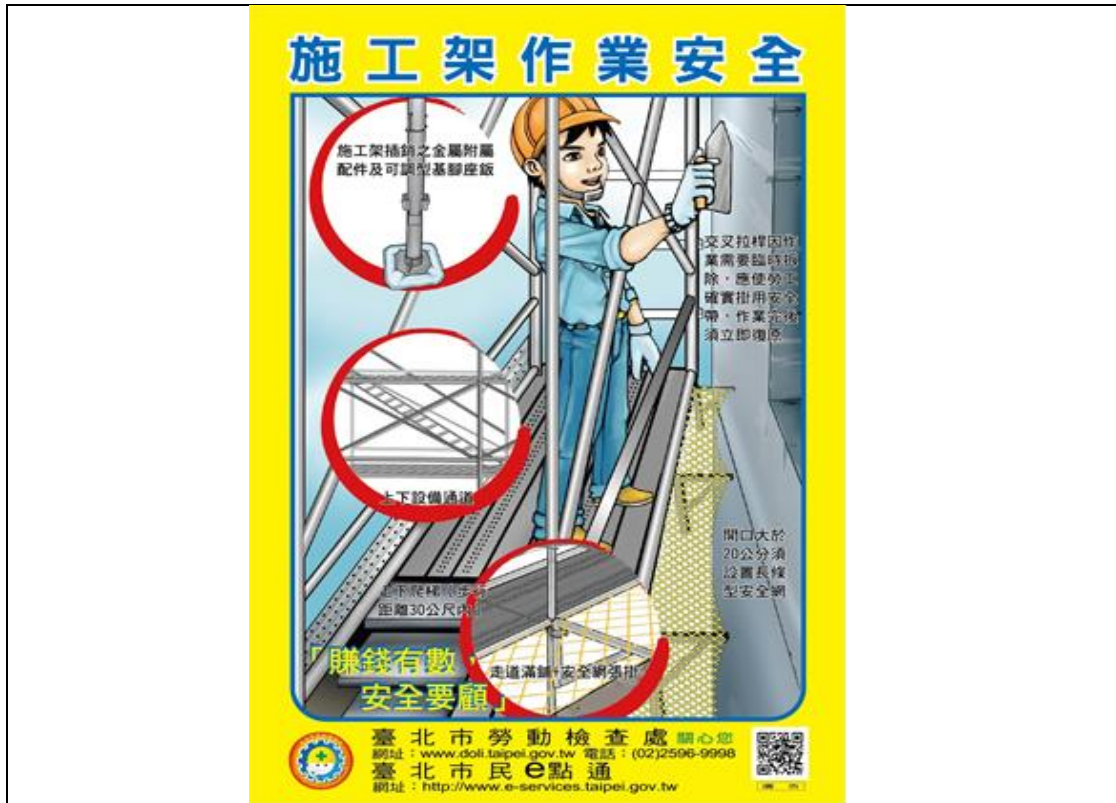
說明一

施工架作業安全圖說。

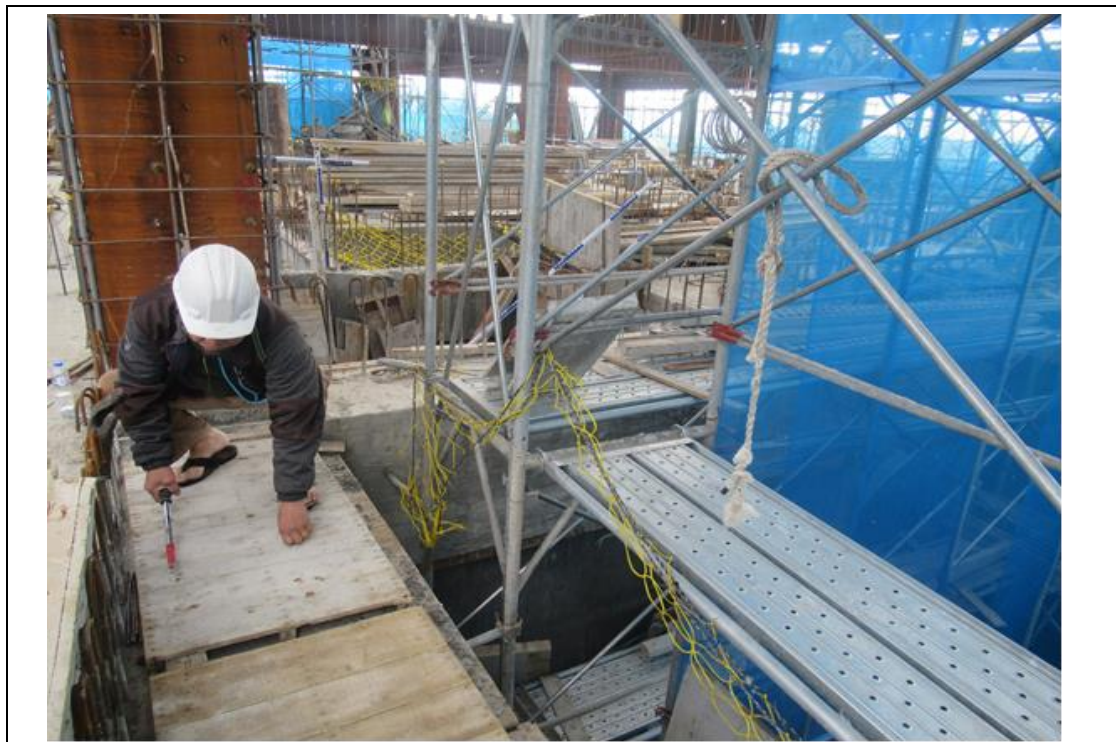
說明二

（二）109年2月5日下午災害發生前，集○有限公司為了方便傳遞工地20樓模板材料至21樓，故將編號C10柱子旁結構體與天井施工架間安全網收起但未恢復，事發當時林罹災者於21樓C10柱子旁進行柱模組立作業時，自C10柱子旁結構體與天井施工架間開口墜落至17樓施工架遮斷層。

1、不安全狀況：對於高度2公尺以上之樓板與天井施工架間開口，勞工有遭受墜落危險之虞，雇主未於該處設置護欄、護蓋或安全網等防護設備。

樓板與天井施工架間開口未設置護欄、護蓋或安全網。

- (一) 雇主對於高度2公尺以上之工作場所，勞工作業有墜落之虞者，應訂定墜落災害防止計畫，依下列風險控制之先後順序規劃，並採取適當墜落災害防止設施。(營造安全衛生設施標準第17條暨職業安全衛生法第6條第1項)。
- (二) 雇主對於高度2公尺以上之屋頂、鋼樑、開口部分、階梯、樓梯、坡道、工作臺、擋土牆、擋土支撐、施工構臺、橋樑墩柱及橋樑上部結構、橋臺等場所作業，勞工有遭受墜落危險之虞者，應於該處設置護欄、護蓋或安全網等防護設備。(營造安全衛生設施標準第19條第1項暨職業安全衛生法第6條第1項)。
- (三) 雇主應依其事業單位之規模、性質，訂定職業安全衛生管理計畫，要求各級主管及負責指揮、監督之有關人員執行；勞工人數在30人以下之事業單位，得以安全衛生管理執行紀錄或文件代替職業安全衛生管理計畫。(職業安全衛生管理辦法第12條之1第1項暨職業安全衛生法第23條第1項)。
- (四) 雇主應訂定自動檢查計畫，實施自動檢查(職業安全衛生管理辦法第79條暨職業安全衛生法第23條第1項)。
- (五) 雇主對擔任職業安全衛生業務主管工作之勞工，應使其接受每2年至少6小時之安全衛生在職教育訓練。(職業安全衛生教育訓練規則第17條之1暨職業安全衛生法第32條第1項)。
- (六) 事業單位與承攬人分別僱用勞工共同作業時，為防止職業災害，原事業單位應採取下列必要措施：一、設置協議組織，並指定工作場所負責人，擔任指揮及協調之工作。二、工作之連繫與調整。三、工作場所之巡視。(職業安全衛生法第27條第1項第1、2、3款)。

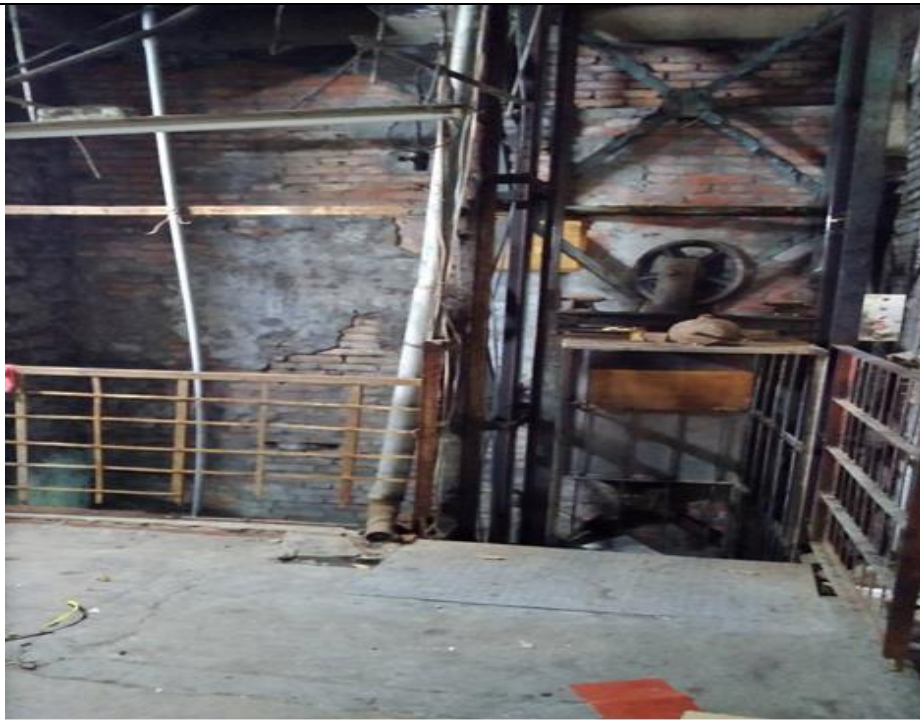
說明一

- 1、1-2樓升降機貨梯之升降路出入口無構造堅固平滑之門及安全裝置。
- 2、1-2樓升降機貨梯出入口門無連鎖裝置。
- 3、1-2樓升降機貨梯出入口無標示積載荷重。

現場1-2樓升降機貨梯無構造堅固平滑之門及安全裝置。

(一)對於升降機之升降路各樓出入口，應裝置構造堅固平滑之門並應有安全裝置，使升降搬器及升降路出入口之任一門開啟時升降機不能開動，及升降機在開動中任一門開啟時能停止上下。(職業安全衛生設施規則第93條暨職業安全衛生法第6條第1項)

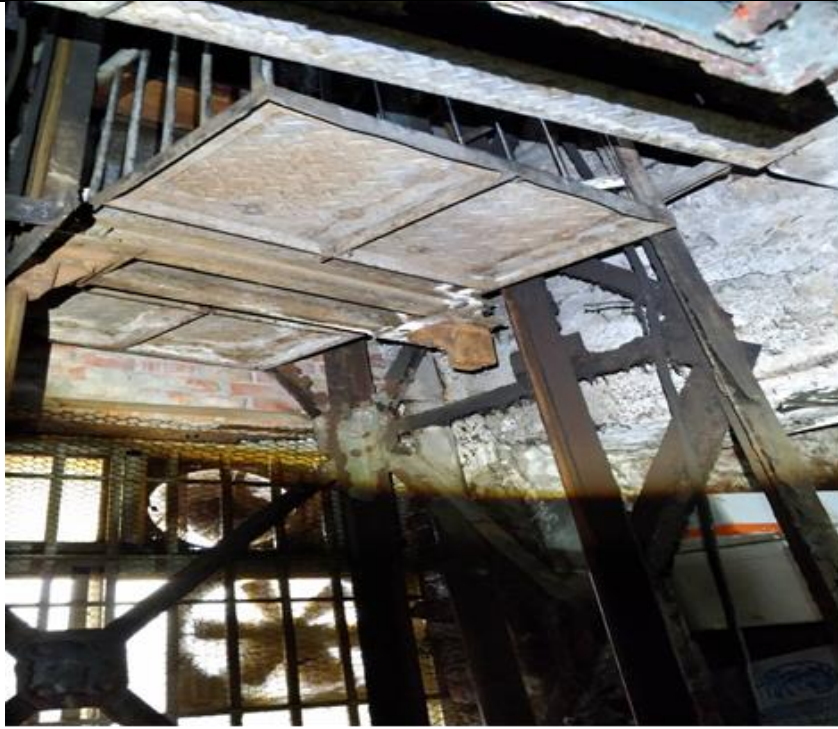
說明二

現場1-2樓升降機貨梯無連鎖裝置。

- (三) 對於升降機之升降路各樓出入口門，應有連鎖裝置，使搬器地板與樓板相差七·五公分以上時，升降路出入口門不能開啟之。（職業安全衛生設施規則第95條暨職業安全衛生法第6條第1項）
- (四) 應依職業安全衛生管理辦法規定實施之自動檢查，應訂定自動檢查計畫。（職業安全衛生管理辦法第79條暨職業安全衛生法第23條第1項）
- (五) 雇主對擔任職業安全衛生業務主管之勞工，應依工作性質使其接受安全衛生在職教育訓練。（職業安全衛生教育訓練規則第16條第1項暨職業安全衛生法第32條第1項）
- (六) 雇主應依本法及有關規定會同勞工代表訂定適合其需要之安全衛生工作守則，報經勞動檢查機構備查後，公告實施。（職業安全衛生法第34條第1項）

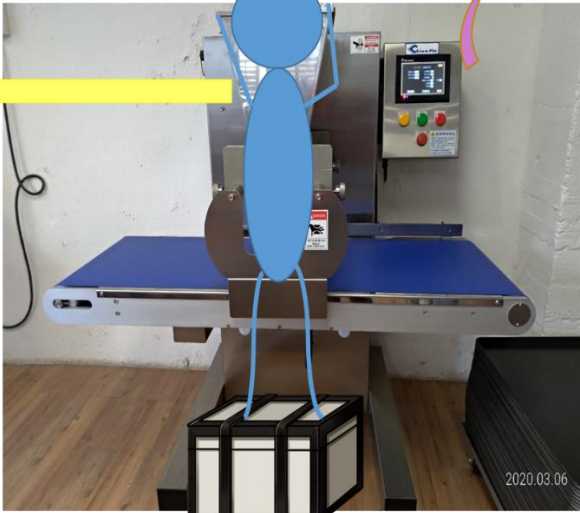
(二)109年3月3日廣○食品公司勞工李罹災者製作曲奇餅乾時，於擠餅機運轉中用手將餡料整平，不慎手掌捲入機械內，李罹災者大聲呼救，同事立即按緊急停止按鈕，並以反方向旋轉方式將機器打開，李罹災者得以將手拿出，後續送至馬偕醫院住院治療。

<p style="font-size: small;">說明：餡料放進去後，需平均整平餡料，產出的餅乾大小才會一致</p>

<p style="text-align: right; font-size: small;">說明：開關位置。</p>
說 明	案發現場示意圖。

(一) 對於機械之掃除、上油、檢查、修理或調整有導致危害勞工之虞者，應停止相關機械運轉及送料。(職業安全衛生設施規則第57條第1項暨職業安全衛生法第6條第1項)。

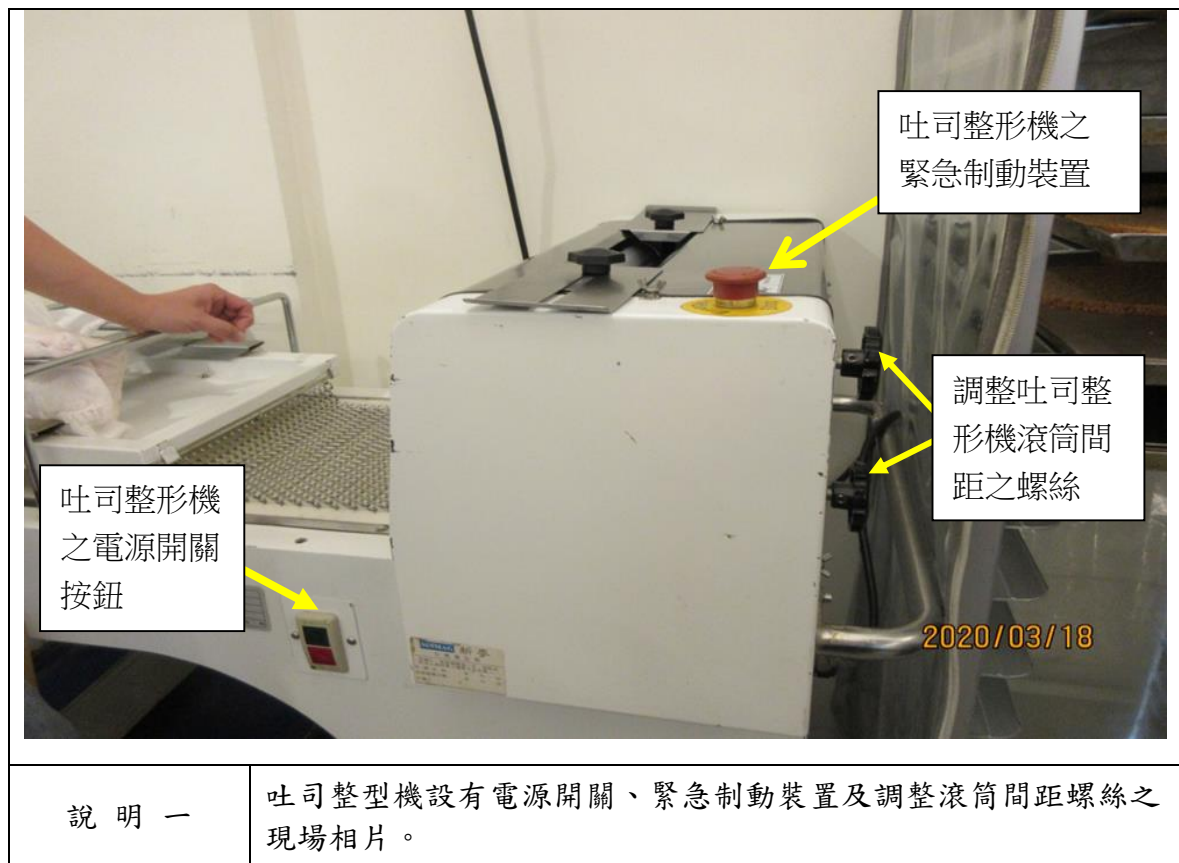
(二)○○食品公司勞工劉罹災者109年3月16日被派至內湖店支援，約下午3時30分劉罹災者做完捲吐司工作後，接著要清理吐司整型機，忽然劉罹災者大叫，蔡員聽到立即前往查看，發現劉罹災者右手中指、無名指及小指被捲入機器滾桶內，蔡員立刻斷電並轉鬆吐司整型機滾筒間距螺絲，使劉罹災者可以自行抽離。

(一)對於機械之掃除、上油、檢查、修理或調整有導致危害勞工之虞者，應停止相關機械運轉及送料。(職業安全衛生設施規則第57條第1項暨職業安全衛生法第6條第1項)

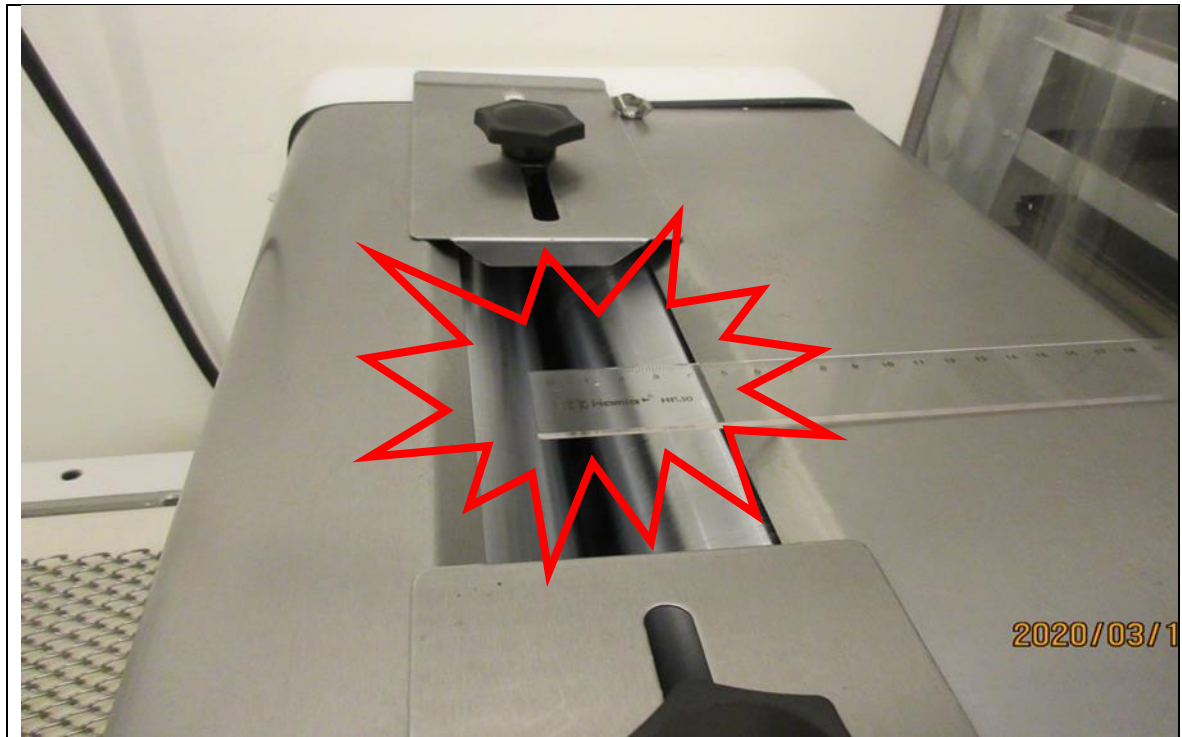
說明二

(二)間接原因：對於吐司整型機械之清掃、修理或調整有導致危害勞工之虞者，未停止相關機械運轉。

被吐司整型機滾筒捲夾之處所，滾筒間距約1公分寬之現場相片。

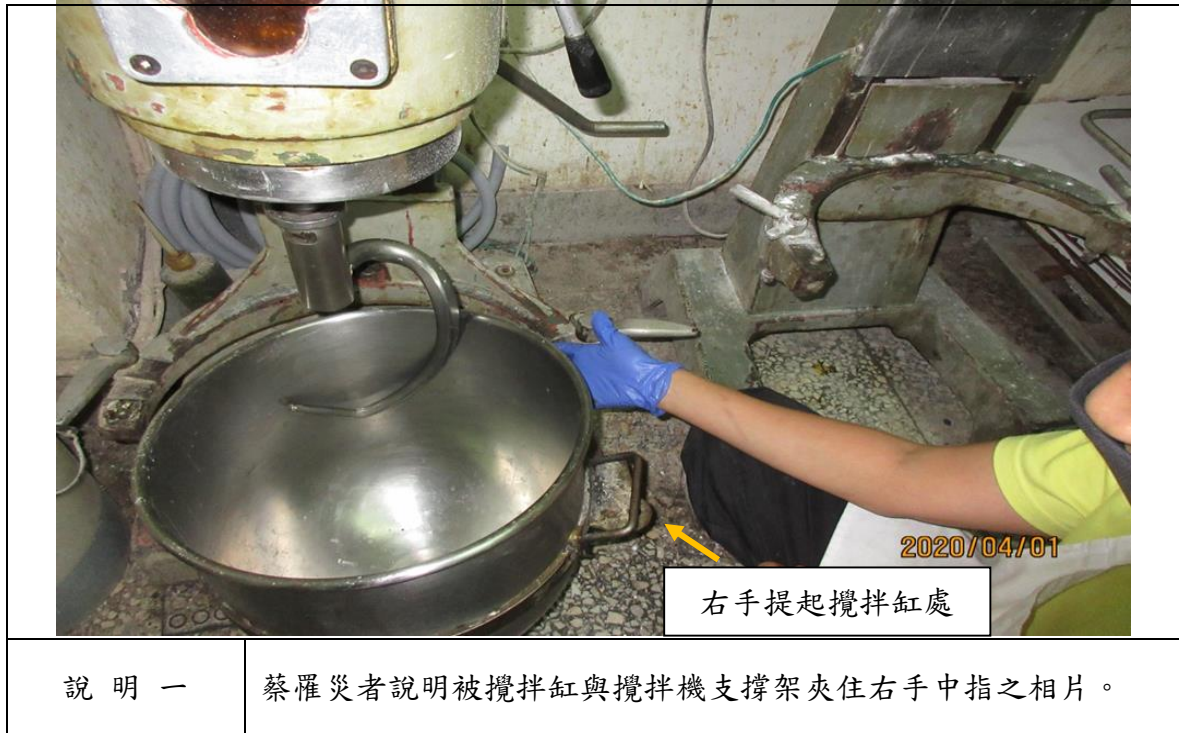
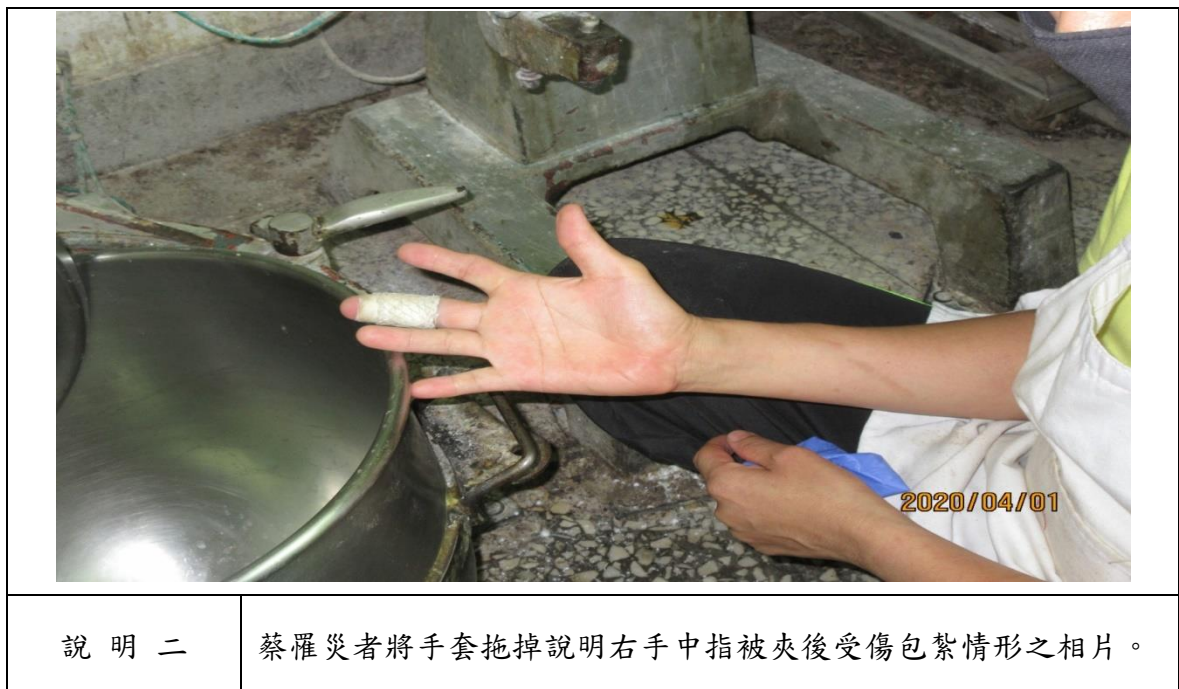
八、現場示意圖或照片：

(二)當日○○食品行勞工蔡罹災者到麵包店上班從事烤麵包作業。約 12 時許蔡罹災者使用直立式攪拌機繼續從事打麵糰作業，為使麵糰攪拌均勻，即用右手提起攪拌缸，不久攪拌器打到攪拌缸外圍，攪拌缸脫勾掉落，蔡罹災者隨即以右手下扶掉落攪拌缸，致使右手中指被攪拌缸與攪拌機支撐架夾住受傷。

(二)間接原因：對於攪拌機械之調整有導致危害勞工之虞者，未停止相關機械運轉。

(一)對於機械之掃除、上油、檢查、修理或調整有導致危害勞工之虞者，應停止相關機械運轉及送料。(職業安全衛生設施規則第57條第1項暨職業安全衛生法第6條第1項)

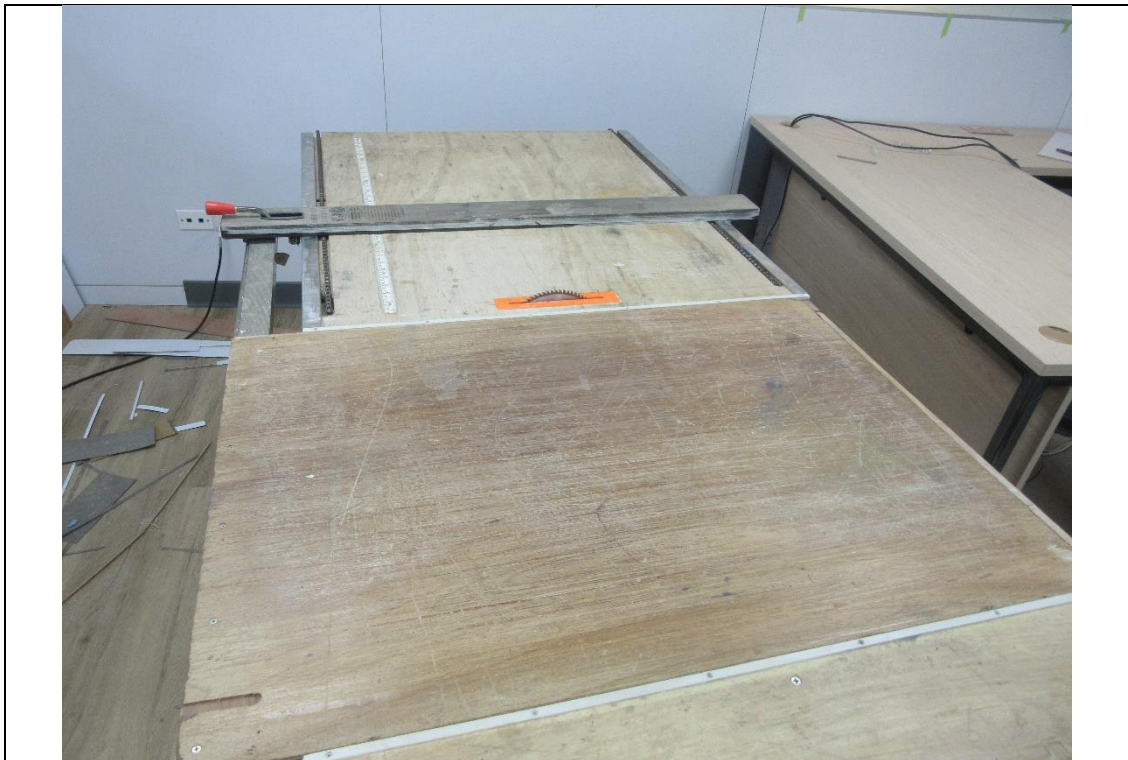
（二）間接原因：對於木材加工用圓盤鋸，未使其具安全構造，並依機械設備器具安全標準之規定辦理。

說明	案發時進行裝修作業，罹災者使用沒有護罩之圓鋸切割板材。
----	-----------------------------

（一）雇主對於下列機械、設備或器具，應使其具安全構造，並依機械設備器具安全標準之規定辦理：三、木材加工用圓盤鋸。（職業安全衛生設施規則第41條暨職業安全衛生法第6條第1項）。

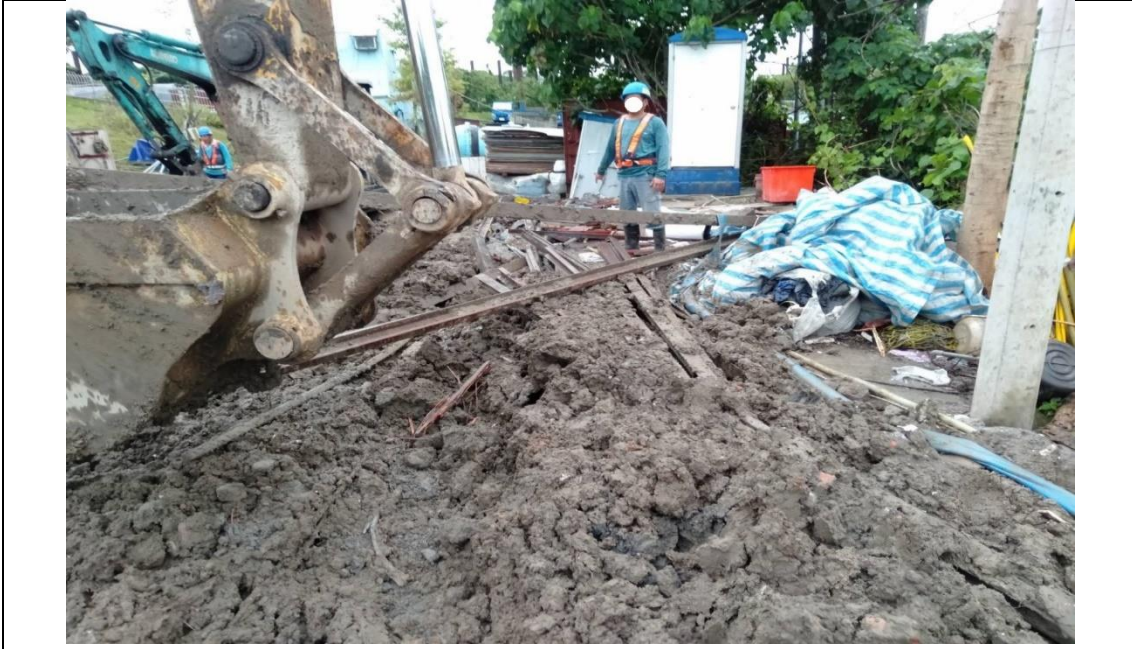
說明一

（五）間接原因：雇主對於車輛系營建機械進行開挖整地作業時，未禁止人員進入操作半徑內或附近有危險之虞之場所。

災害發生現場(因挖土機整地時勾到鋼軌末端，使另一端甩出擊中罹災者)。

（一）雇主對於車輛系營建機械作業時，應禁止人員進入操作半徑內或附近有危險之虞之場所（職業安全衛生設施規則第116條第3款暨職業安全衛生法第6條第1項）。

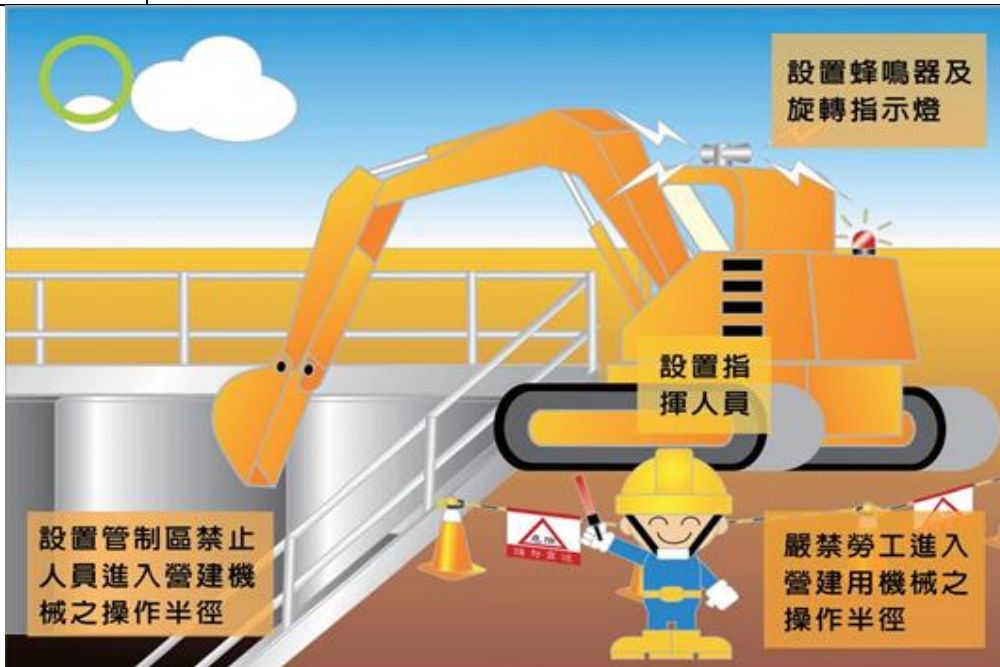
說明二

雇主對於車輛系營建機械作業時，應禁止人員進入操作半徑內或附近有危險之虞之場所。

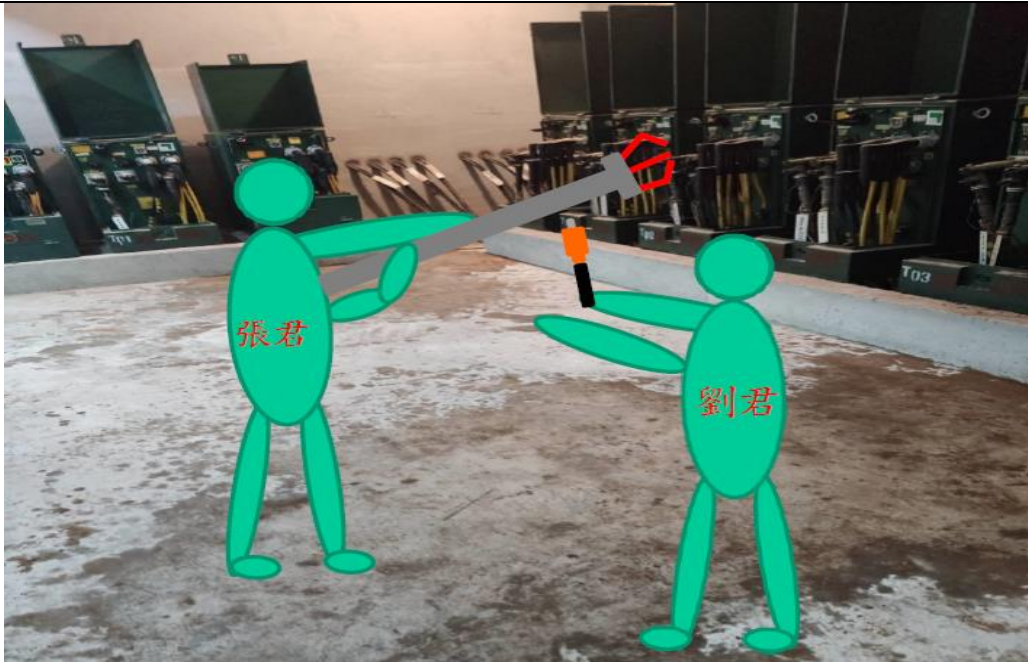
說明一

模擬現場張員和劉罹災者作業圖。

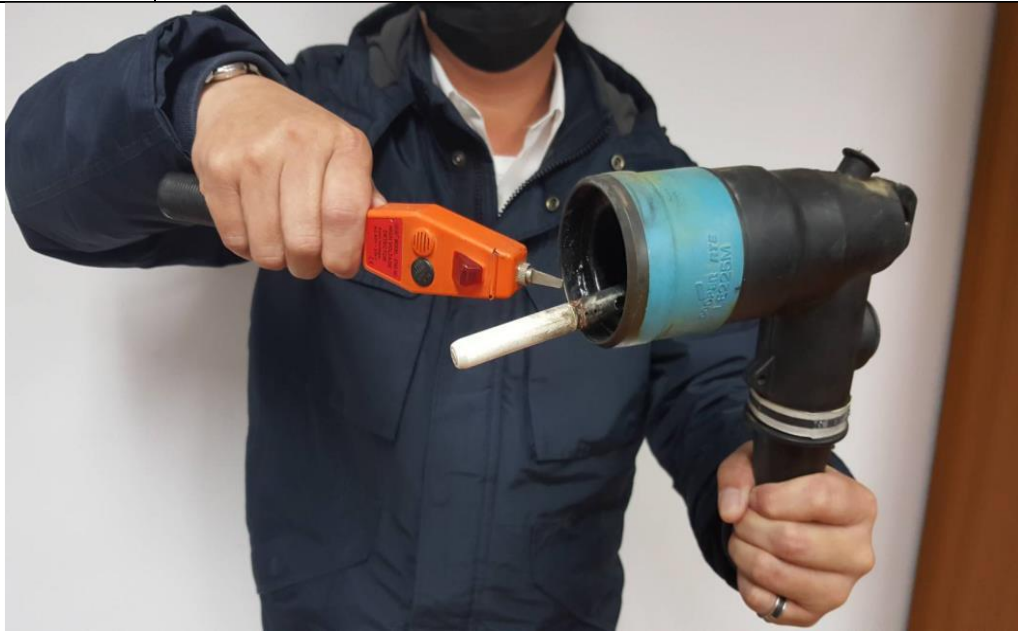
說明二

（二）得○公司指派配電技術員劉罹災者、張員和許員等3人一同前往現場進行停電排除故障(更換變壓器)作業，由張員穿著防護設備，使用肘型操作棒從上游端變壓器拔除肘行端頭，將肘行端頭拉開後，劉罹災者(未穿著任何防護器設備及戴絕緣手套)接手扶肘行端頭時，逕將檢電筆(檢電筆伸縮棒未拉出且靠近時已發出警告燈響)直接接觸軸行端頭導電接頭驗電，當下產生電弧，高溫灼傷劉罹災者雙手。

1、從事高壓電路作業，未使作業勞工戴用絕緣用防護具。

2、從事高壓電路作業，勞工使用中之工具、材料等導電體接觸有感電之虞之帶電體。

模擬劉罹災者當時情況。

（一）雇主使勞工從事高壓電路之檢查、修理等活線作業時，應使作業勞工戴用絕緣用防護具，並於有接觸或接近該電路部分設置絕緣用防護裝備。（職業安全衛生設施規則第258條第1項第1款暨職業安全衛生法第6條第1項）

（二）雇主使勞工從事高壓電路之檢查、修理等活線作業時，應使作業勞工使用活線作業用絕緣工作台及其他裝備，並不得使勞工之身體或其使用中之工具、材料等導電體接觸或接近有使勞工感電之虞之電路或帶電體。（職業安全衛生設施規則第258條第1項第3款暨職業安全衛生法第6條第1項）

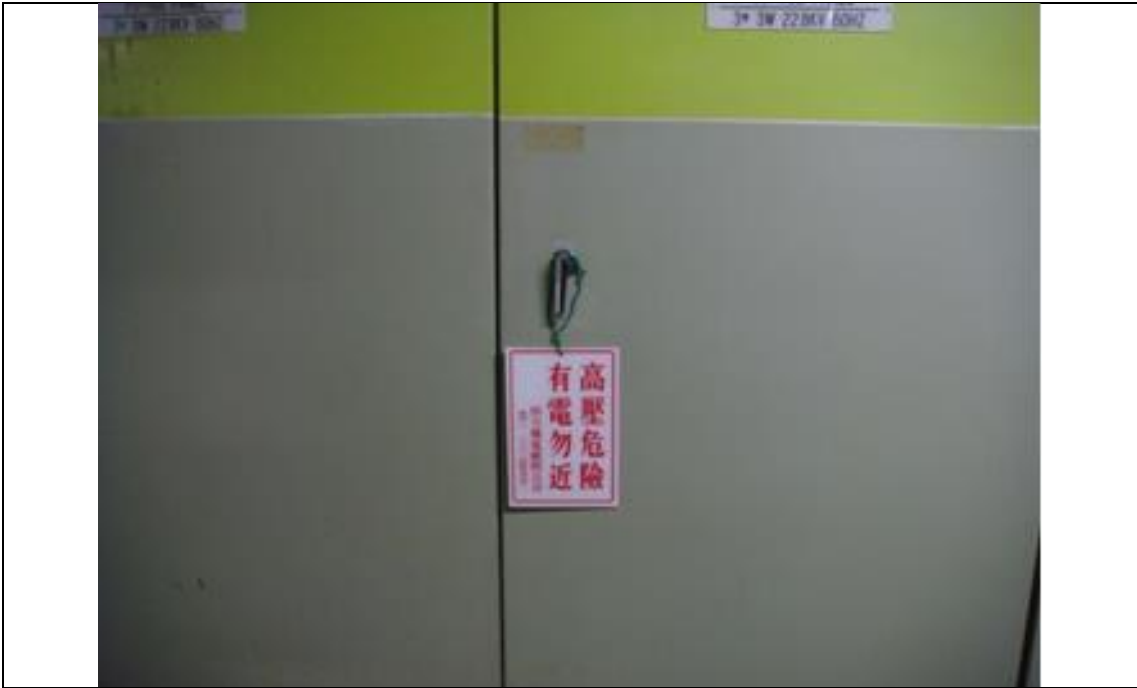
說明一 現場執行高壓電氣設備年度檢測維護時之共同匯流排配電盤。

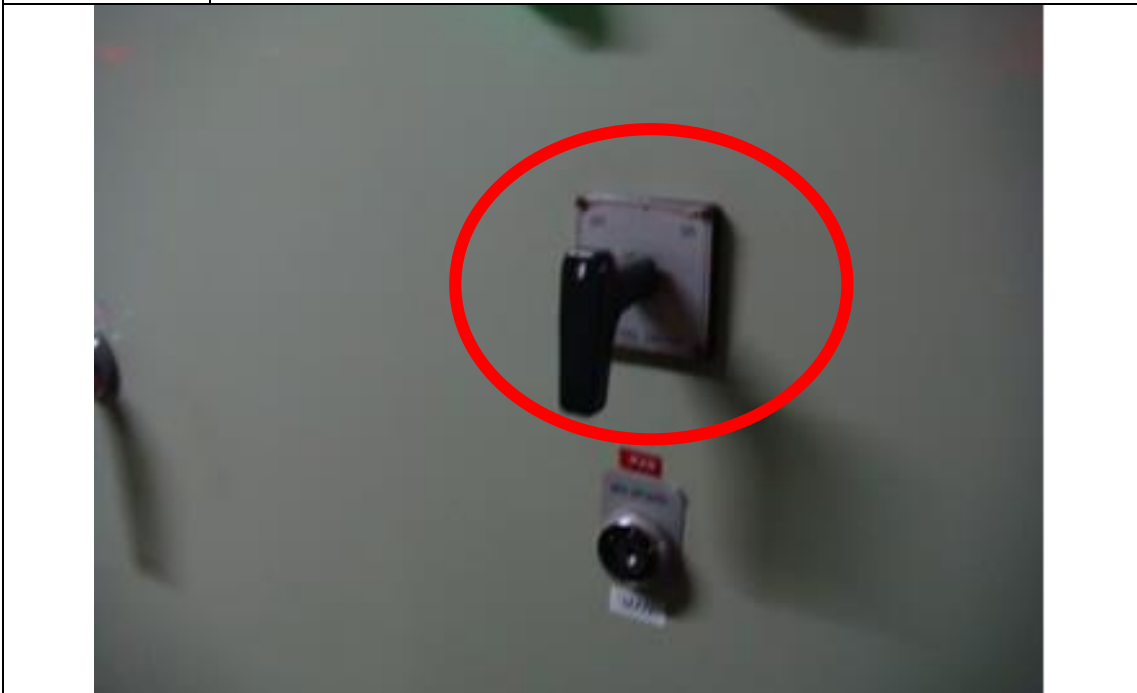
（二）間接原因：未採上鎖或設置標示等措施防止他人誤送電，導致員工因誤送電而遭受電弧灼傷受傷住院。

說明二 高壓電啟動開關為扭柄式，並無護蓋或任何防止誤觸保護裝置，亦沒有安排設置監視人員監視避免其他人員接近，造成送電開關遭誤觸啟動。

（一）對於電氣設備及線路之敷設、建造、掃除、檢查、修理或調整等有導致感電之虞者，應停止送電，並為防止他人誤送電，應採上鎖或設置標示等措施。（職業安全衛生設施規則第276條第1項暨職業安全衛生法第6條第1項）
