相關資料彙整 “儀大工程股份有限公司基泰大直鄰損監測案週報表”

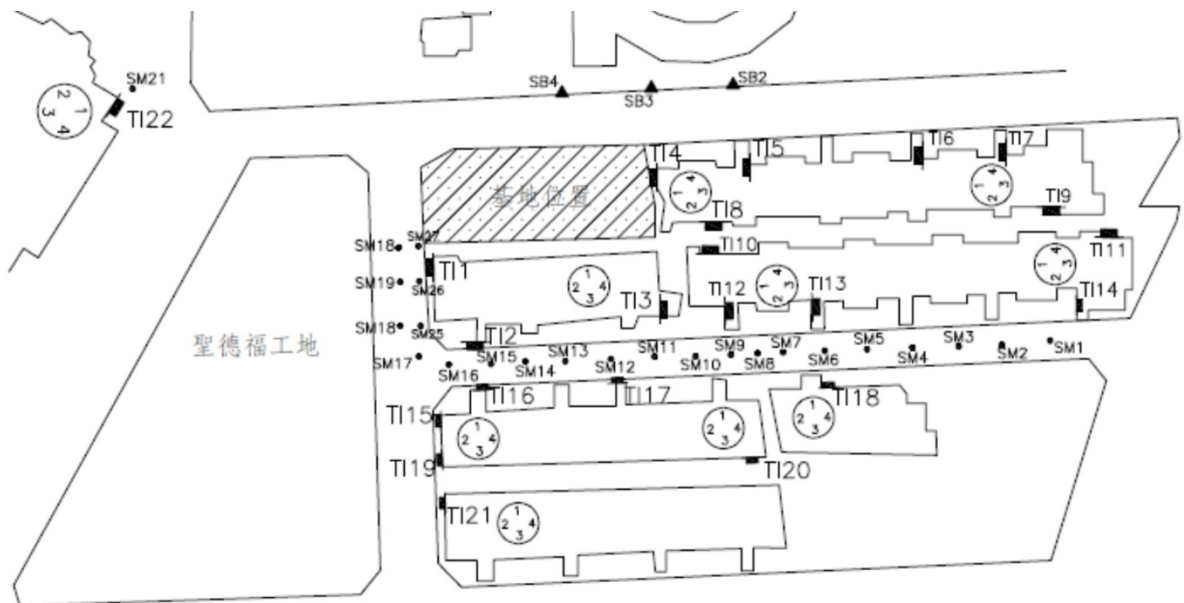
沉陷點目前多屬穩定其沉陷量最大為 8.3mm

參考水準點以 SB4 變化最大，達 104.6mm 其變化量有減緩之趨勢

大直街 94 巷 3 弄 1、3、5、7、9 號目前仍有傾斜之跡象，為其變化已有趨緩且傾斜方向朝基地內傾(亦即應有受回填壓重之影響回復，慢慢往回)

大直街 94 巷 1 弄多已趨於穩定，「無立即安全疑慮」。

大直街 94 巷 3 弄其餘單號亦已趨於穩定狀態，「無立即安全疑慮」。

大直街 94 巷 3 弄雙號部分其變化均未達 30 秒應屬穩定，「無立即安全疑慮」。
