# 安全城市・活力臺北

## 臺北市裝修工程職業災害案實錄彙編

2008. 01. 01-2010. 12. 31

臺北市政府勞工局勞動檢查處 編印

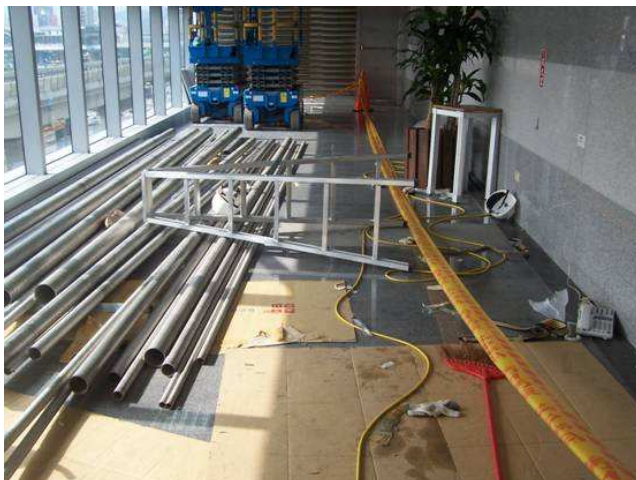
97 年 5 月 24 日上午 11 時 50 分許，力○冷凍空調工程有限公司僱用勞工蘇○○於天花板輕鋼架內進行空調配管保溫工程，蘇員站在 6 尺合梯之單側上從事空調管路接合作業，因轉動冰水管，重心不穩而不慎墜落，經通知 119 並緊急送往臺北市立聯合醫院忠孝院區急救仍不治死亡。

說明：災害現場照片。

施工現場如有高空工作車，應優先選用，以縮短施工高度，並確實使用安全帶及安全帽，避免勞工高處作業有墜落之危害。如現場因受限而使用合梯，應跨站雙邊踏板，不宜單邊使用，並選擇適當鉤掛安全帶處，以便確實佩掛安全帶；勞工朋友在佩戴安全帽，應確實扣妥頤帶，以保安康。

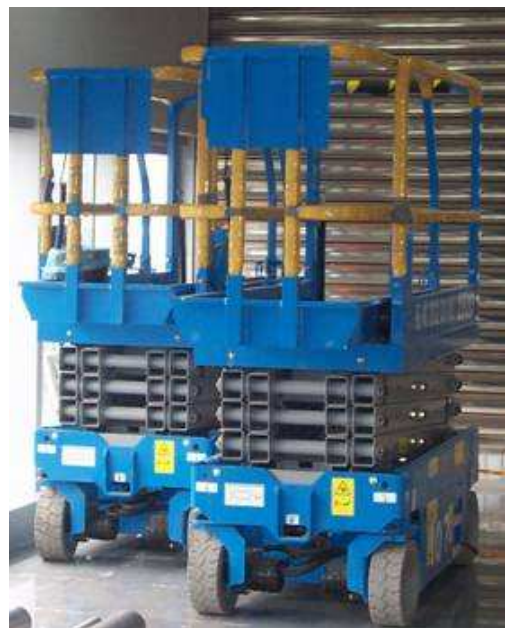
說明：高空工作車。

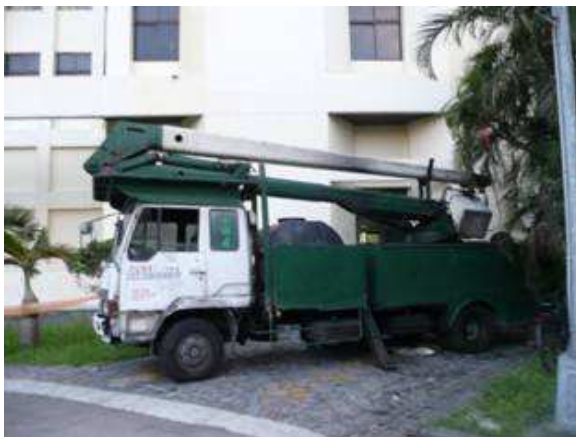
財團法人○○廣播電台將外牆油漆工程，交由茂○工程有限公司承攬，作業勞工甘○○(罹災者)使用屈臂式高空工作車(臺車約 11 年，組合之工作車為電信局報廢標售之工作車機具)從事外牆油漆作業，作業至下午 5 點 15 分左右，因罹災者甘○○口渴，降下工作臺拿取開水解渴後，即一邊喝水，一邊操作上升工作臺，在上升途中，工作臺疑似因操作使之動作(上下、旋轉)產生晃動，致使屈臂與工作臺間之固定聯結裝置斷裂(原已腐蝕嚴重)，工作臺傾倒翻覆，罹災者(未使用安全帽、安全帶，且未鉤掛於安全母索上)由約 4.5 米高工作臺墜落至地面，頭部直接落地，送醫傷重不治死亡。

說明：高空工作車

- 1、作業中應使用合格之安全帽並確實鉤掛安全帶。
  - 2、高空工作車應使用符合 CNS 標準 14965 所定規範。
  - 3、事前應依作業場所之狀況、高空工作車之種類、容量等訂定包括作業方法之作業計畫，使作業勞工周知，並指定專人指揮監督勞工依計畫從事作業。
  - 4、訂定自動檢查計畫確實實施自動檢查。
  - 5、對於使用高空工作車之作業勞工，依勞工安全衛生教育訓練規則之規定，實施高空工作車之安全衛生在職教育訓練。
- (撰稿人 黃憶騰)

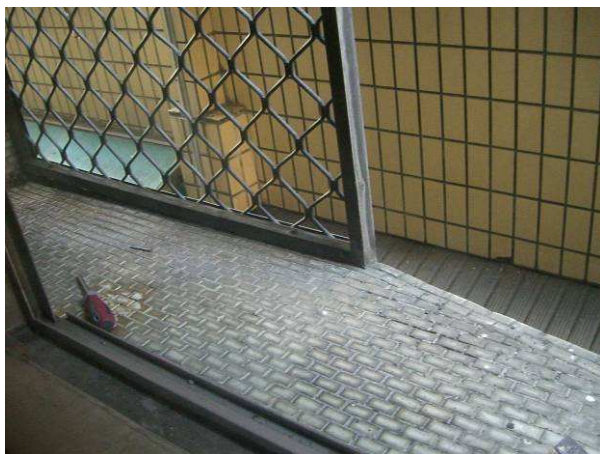
保○公司承攬新生南路民宅室內裝修工程。97 年 10 月 16 日上午，保○公司 2 名勞工劉○○及黃○○進行室內裝修作業，劉員負責室內水電配管，黃員單獨 1 人進行臥室窗台花格鋁窗拆除作業，下午 1 時 40 分許，黃員站在窗台上進行第 3 間臥室窗台花格鋁窗拆除（該鋁窗寬約 1.8 米、高約 1.5 米）作業，拆除過程中花格鋁窗滑落，黃員因未佩帶安全帶及安全帽、亦隨之墜落到 1 樓防火巷地面，經緊急送台大醫院急救，延至 18 日中午宣告不治。

說明：臥室窗台花格鋁窗。

- 1、高度二公尺以上之高處作業，勞工有墜落之虞者，應使勞工確實使用安全帶、安全帽及其他必要之防護具。
- 2、確實指派專人在場巡視指揮監督勞工作業，依法採取防止職業災害必要之安全衛生相關規定事項。

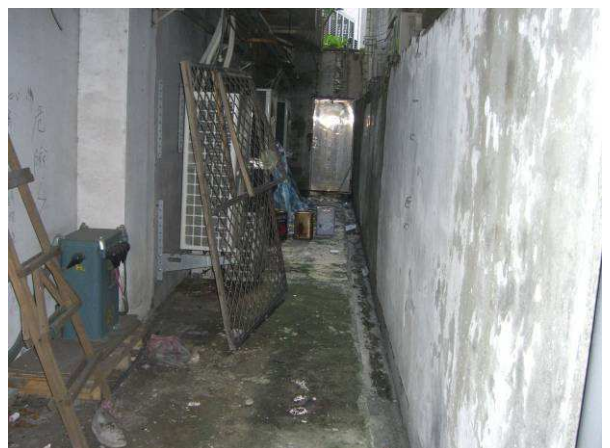
說明：罹災者及花格鋁窗墜落於 1 樓防火巷地面。

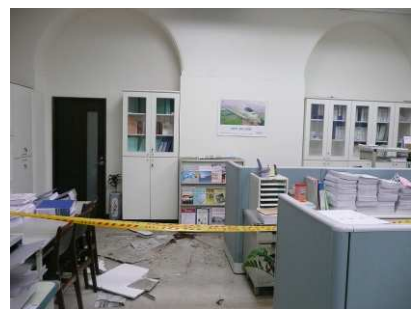
98 年 12 月 26 日廣○公司僱用勞工李○○（罹災者）於 3 樓露天平台從事泥作作業，約下午 15 時過後改至 2 樓作業，下午 18 點左右，工地主任洪○○告知可以下班了，罹災者說她的外套等私人東西仍放在 3 樓閣樓內，於是獨自從 2 樓沿閣樓貓道上 3 樓拿東西，約數分鐘後洪員聽到東西掉落的聲音，立刻上樓卻未見到人，洪員第二次上樓於貓道探頭巡視才看到有人墜落在 2 樓地板上，經請駐衛警通知 119 送台大醫院急救，罹災者仍於 99 年 1 月 1 日中午 11 時許不治死亡。

罹災者墜落處燈光昏暗，經本處測定貓道走道處平均照度僅 4.12 米燭光，遠低於法規值 50 米燭光。

說明：罹災者墜落時天花板破損散落於 2 樓地板。

- 1、雇主對勞工於二公尺以上開口部分作業應設置護蓋或安全網等防護設備。
- 2、雇主對於勞工之工作場所應提供足夠之採光照明。
- 3、雇主對勞工應施以從事工作及預防災變所必要之安全衛生教育、訓練。

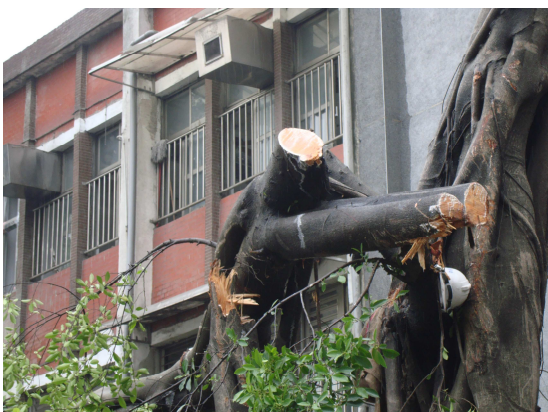
99 年 3 月 13 日上午成○有限公司工地主任劉○○(罹災者)帶領 3 名勞工於臺北市○○國小南側圍牆從事樹木截枝作業，其中鄭姓及吳姓勞工負責北安路東西兩側人行道及馬路之交通指揮工作，黃姓勞工負責挖土機操作。罹災者原本站立於挖土機之挖斗上再由黃員操作挖土機將其升至適當位置，以電鋸進行截枝作業，後因罹災者想要鋸的樹枝挖斗不易到達，故其改站立於圍牆(約 2.4 公尺)繼續作業，約 7 時 45 分罹災者與鋸斷之樹枝(約 11.6 公尺)墜落至地面(罹災者安全帽掛於樹枝上)，鼻孔噴血，隨即送往三軍總醫院，急救無效死亡。

說明：勞工未正確戴用安全帽從事樹木截枝作業，作業勞工與鋸斷之樹枝墜落地面(安全帽掛於樹枝上)，因失去保護頭部功能，造成死亡災害。

- 1、雇主對於在高度二公尺以上之高處作業，勞工有墜落之虞者，應使勞工確實使用安全帶、安全帽及其他必要之防護具。
- 2、雇主對於進入營繕工程工作場所作業人員，應提供適當安全帽，並使其正確戴用。
- 3、雇主對新僱勞工或在職勞工於變更工作前，應使其接受適於各該工作必要之安全衛生教育訓練。
- 4、雇主對於就業場所作業之車輛機械，不得使車輛系營建機械供為主要用途以外之用途(挖斗上站人)。

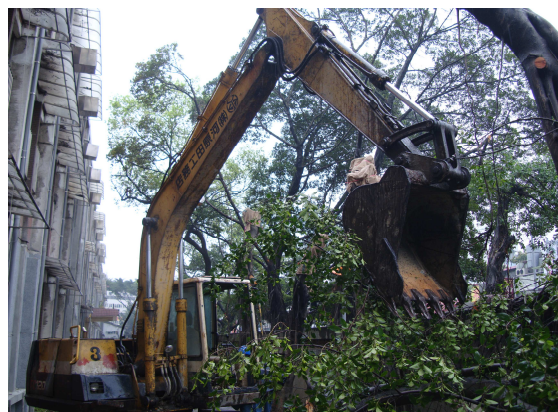
說明：雇主對於就業場所作業之車輛機械，不得使車輛系營建機械供為主要用途以外之用途(挖斗上站人)。

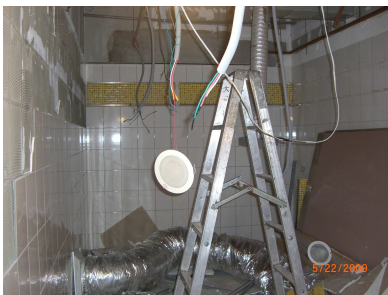
佑○工程行於 98 年 5 月 22 日上午派勞工 9 人於成都路某大樓進行舊有空調設備拆除作業，約中午時，罹災勞工張○○在使用合梯進行女廁上方空調送風機設備拆除時，罹災者穿 T 恤、長褲，全身處於潮濕狀態，於鋁合梯上拆除過程中，身體碰觸現場懸垂之電線，電流即流過人體，構成感電迴路。另名勞工張△△（和罹災者一起工作）看到張○○癱坐在合梯上，趕快將張○○扶下來，當時張○○已無知覺，隨即由數名勞工合力將張○○送到隔壁臺北聯合醫院昆明院區，因該院區無急診室，即轉送和平醫院急救，惟仍宣告不治。

說明：欲拆除之空調設備。

- 1、雇主對勞工於作業中或通行時，有接觸絕緣被覆配線或移動電線或電氣機具、設備之虞者，應有防止絕緣被破壞或老化等致引起感電危害之設施。
- 2、雇主應對勞工施以從事工作及預防災變所必要之安全衛生教育、訓練。
- 3、雇主應會同勞工代表訂定適合其需要之安全衛生工作守則，報經檢查機構備查後，公告實施。

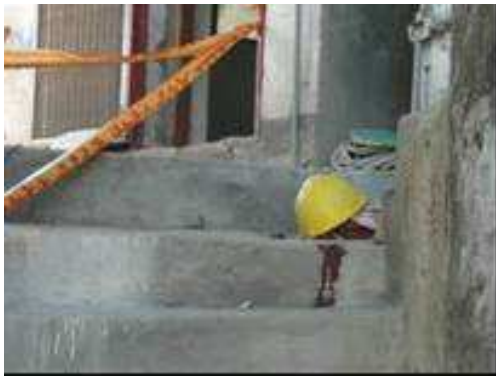
98 年 9 月 22 日上午 10 時餘分，一〇有限公司所僱勞工許〇〇於北市中正區〇〇工程第三期工程之工地從事泥水修繕作業時，於步階發生跌倒頭部撞擊受傷，雖然許〇〇當時頭戴安全帽，但並非符合勞安法令規定之安全帽，經緊急通報消防局後先行送往臺北市三軍總醫院（汀州院區）再轉送臺北市三軍總醫院（內湖院區）救治，仍於 25 日凌晨不治死亡。

說明：職災發生現場。

- 1、雇主對於進入營繕工程工作場所作業人員，應提供適當安全帽，並使其正確戴用。
- 2、雇主應依勞安法及其相關規定會同勞工代表訂定適合需要之安全衛生工作守則，報經檢查機構備查後，公告實施。

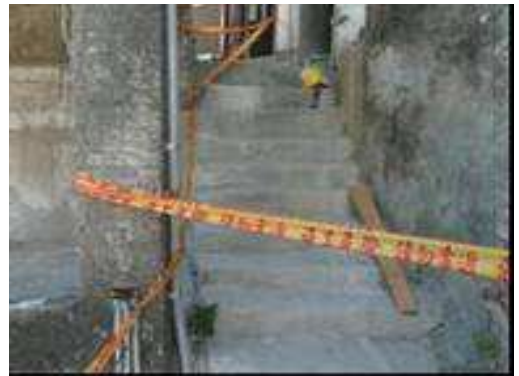
說明：職災發生現場。

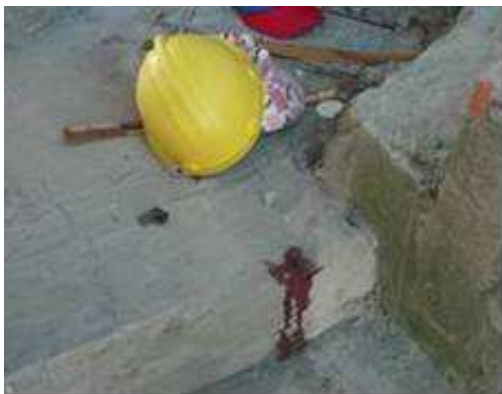
說明：撞擊點位。

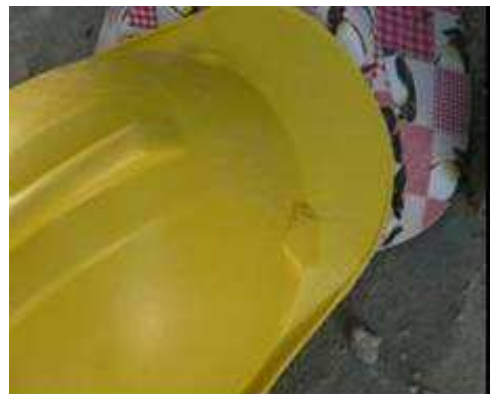
說明：罹災者安全帽不符規定。

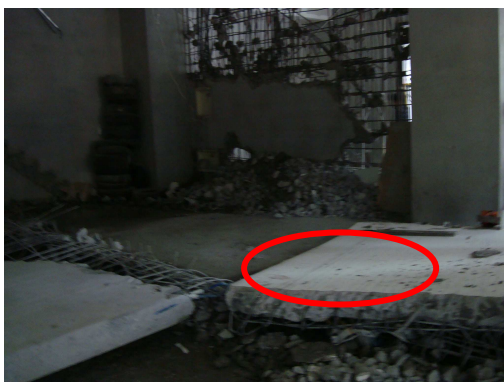
99年11月24日下午5時許，中山北路1段某新完工大樓之一樓裝修工程，罹災者陳○○勞工與雇主2人於工地進行隔間牆拆除作業，因為未採取安全的施工方式作業，而是將牆面先由底部打除後，再將上部以水刀切除推倒之方式作業，當牆面上部切割完畢，準備將整面牆放倒至地面時，忽然倒向罹災者站立處，將罹災者全身壓住，雖經送醫急救仍不治死亡。

說明：災害現場照片（紅圈處為倒塌之牆面）。

1. 對於結構物牆、柱之拆除應自上至下，逐次拆除。
2. 無支撐之牆、柱等之拆除，應以支撐、繩索等控制，避免其任意倒塌。
3. 具有危險之拆除作業區內，應設置標示、保持安全距離，禁止非作業人員進入。
4. 雇主對新僱勞工或在職勞工於變更工作前，應使其接受適於各該工作必要之安全衛生教育訓練。

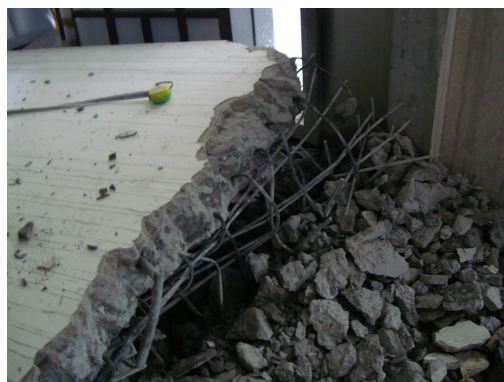
說明：倒塌之牆面下方已先打除。

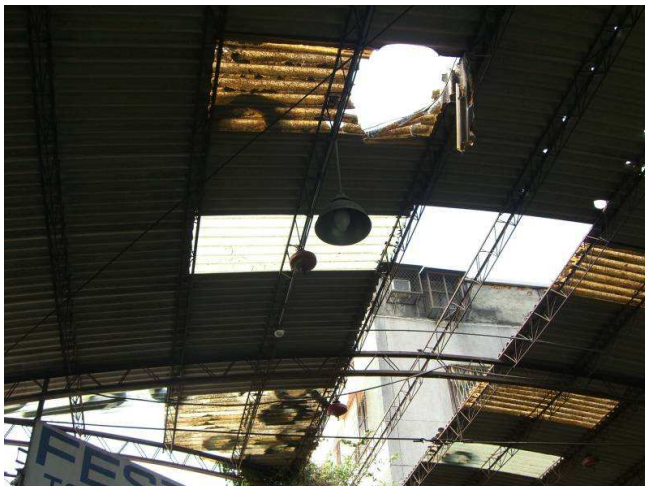
說明：現場屋頂被踏穿

屋頂作業常發生踏穿之危害，因此雇主對勞工於石綿板之屋頂從事作業時，為防止勞工踏穿墜落，應於屋架上設置適當強度，且寬度在三十公分以上之踏板或裝設安全護網，並使勞工於在高度二公尺以上之高處作業，應確實使用安全帶、安全帽及其他必要之防護具。

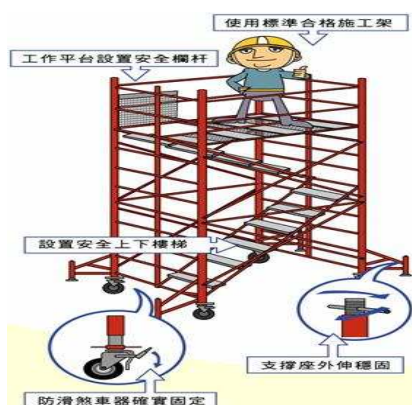
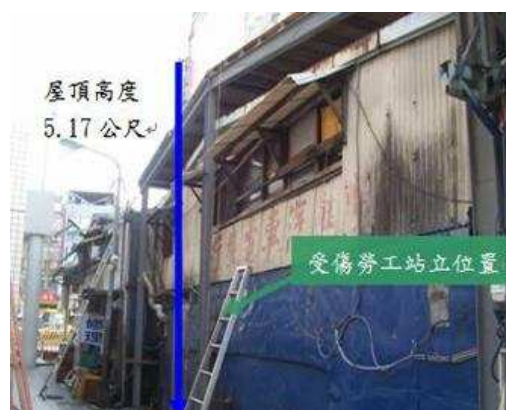
說明：使用之梯子高度在2公尺以上進行高處作業，未以架設施工架等方法設置工作臺。

1. 雇主對勞工於高差超過一·五公尺以上之場所作業時，應設置能使勞工安全上下之設備。
2. 雇主對於使用之合梯，應符合下列規定：(1)具有堅固之構造。(2)其材質不得有顯著之損傷、腐蝕等。(3)梯腳與地面之角度應在七十五度以內，且兩梯腳間有繫材扣牢。
3. 於高差二公尺以上之工作場所邊緣及開口部分，應設置符合規定之護欄、護蓋、安全網或配掛安全帶之防墜設施。
4. 雇主對於進入營繕工程工作場所作業人員，應提供適當安全帽，並使其正確戴用。

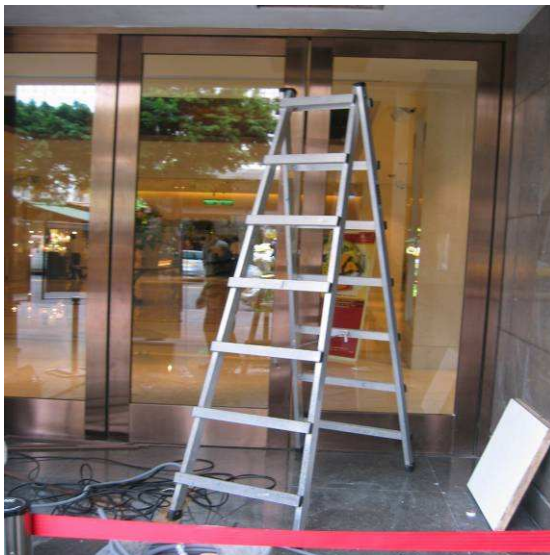
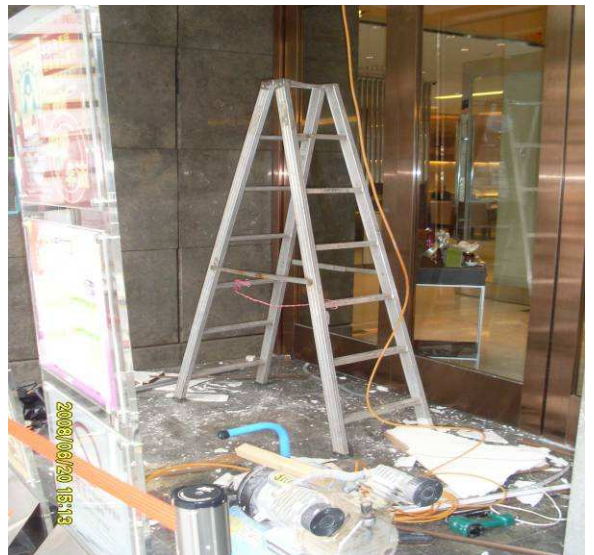
說明：合梯使用時未每一階踩踏穩定後即上下移動。

對於高差超過 1.5 公尺以上之工作場所作業時，應設置能使勞工安全上下之設備。雇主對於使用之合梯，應符合下列規定：(1)具有堅固之構造。(2)其材質不得有顯著之損傷、腐蝕等。(3)梯腳與地面之角度應在七十五度以內，且兩梯腳間有繫材扣牢。

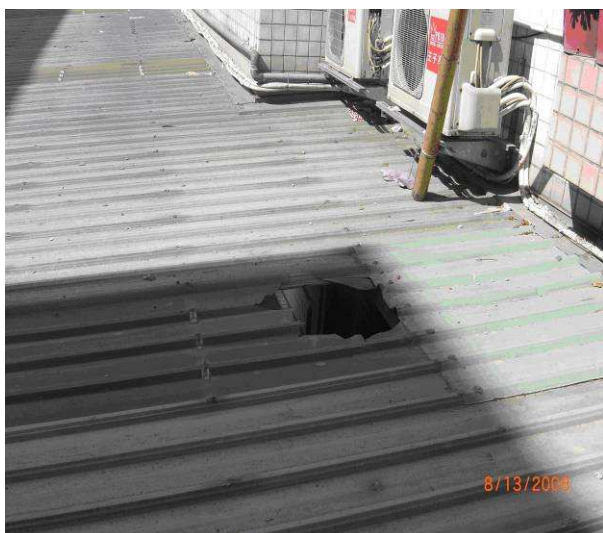
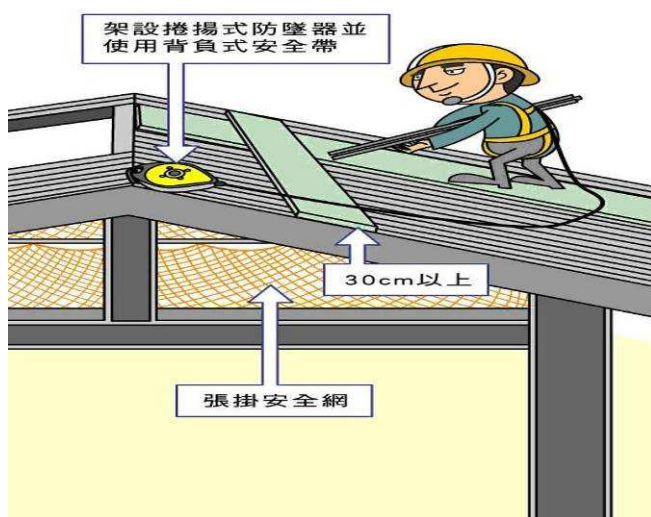
說明：屋頂作業應採取必要之安全防護設備。

屋頂作業屬於高風險作業，工作場所時時處於墜落之危害環境中，故雇主對新僱勞工從事工作或在職勞工於變更工作前應對勞工施以從事工作及以防災變所必要之安全衛生教育、訓練。而事業單位應事先調查現場環境之安全防護設施，於屋架上設置適當強度，且寬度在三十公分以上之踏板或裝設安全護網，並使勞工確實使用安全帶、安全帽及其他必要之防護具，以確保現場作業勞工之人身安全。

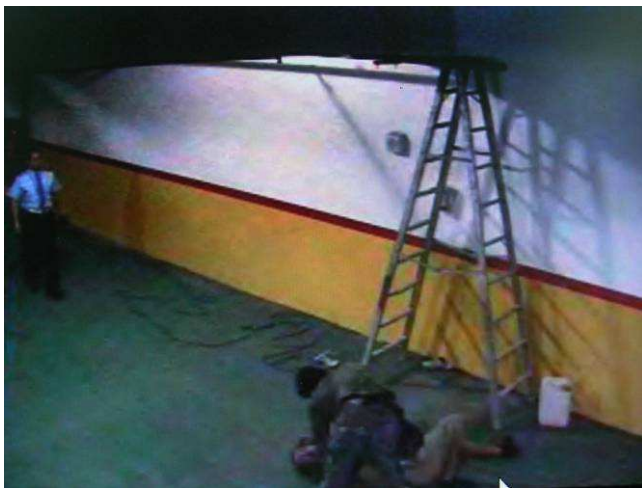
說明：勞工從事清潔傳料作業發生墜落受傷。

- 1、雇主對於在高度二公尺以上之處所進行作業，勞工有墜落之虞，應以架設施工架或其他方法設置工作台。
- 2、雇主對於在高度二公尺以上之高處作業，勞工有墜落之虞，應使勞工確實使用安全帶、安全帽及其他必要之防護具。
- 3、雇主對新僱勞工或在職勞工於變更工作前，應使其接受適於各該工作必要之安全衛生教育訓練。

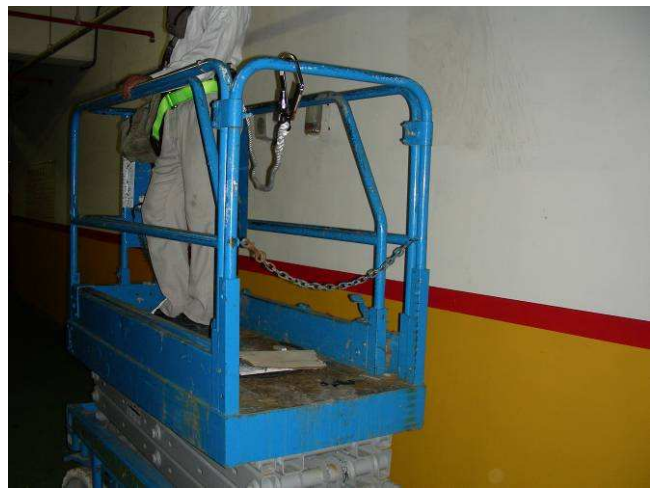
說明：使用高空工作車取代高度 2 公尺以上合梯清潔作業

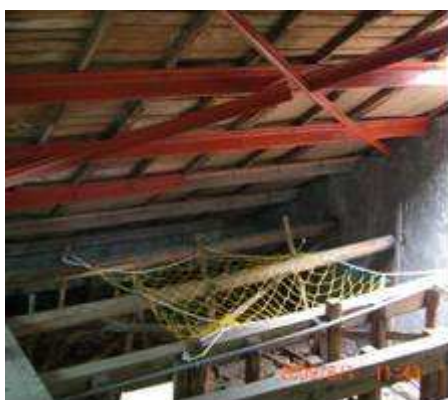
說明：屋架塗紅丹漆防鏽作業。

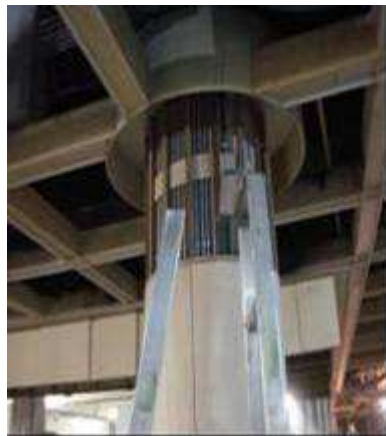
說明：自高度約 3 樓樓地板處墜落。

- 1、具有堅固之構造。
- 2、其材質不得有顯著之損傷、腐蝕等。
- 3、梯腳與地面之角度應在七十五度以內，且兩梯腳間有繫材扣牢。
- 4、有安全之梯面。

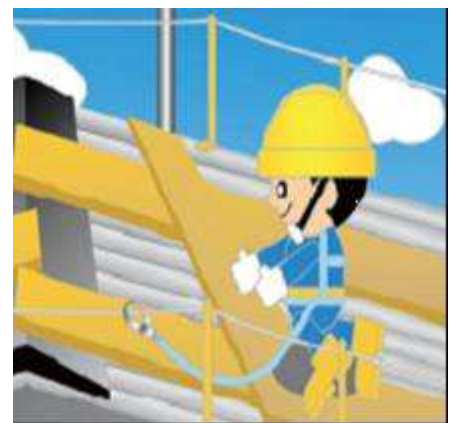
說明：屋頂作業應於屋架上設置適當強度，且寬度在 30 公分以上之踏板或裝設安全護網。

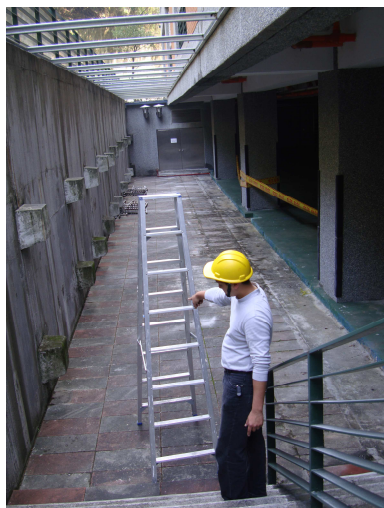
說明：使用超過 2 公尺以上之合梯。

- 1、對於高度 2 公尺以上之工作場所邊緣或開口部，應架設施工架或以其他方式設置工作台。
- 2、雇主對新僱勞工或在職勞工於變更工作前，應使其接受適於各該工作必要之安全衛生教育訓練。

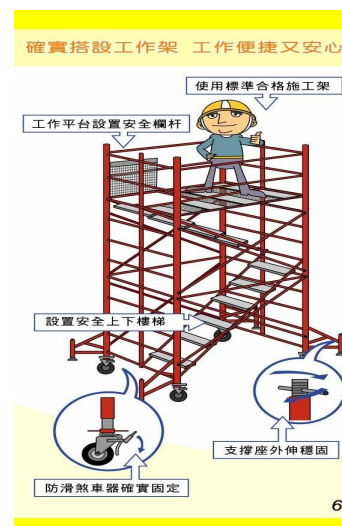
說明：2 公尺以上作業應搭設合格施工架。

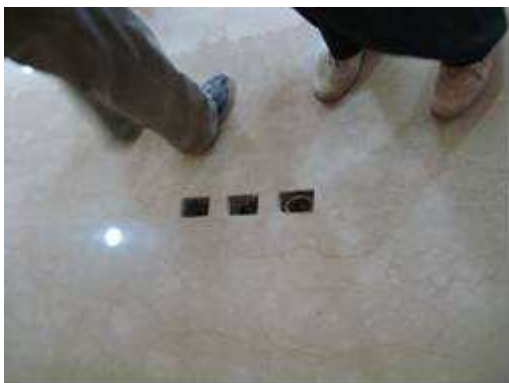
說明：勞工所站之合梯梯腳踏入該電線預留孔，造成重心不穩而跌落地面。

- 1、利用合梯作業時，除應注意合梯之構造、材質及規格需符合規定外，使用時應將繫材確實扣牢，人員不得利用合梯行走。
- 2、勞工工作場所之通道、地板、階梯，應保持不致使勞工跌倒、滑倒、踩傷等之安全狀態，或採取必要之預防措施。
- 3、雇主對新僱勞工或在職勞工於變更工作前，應使其接受適於各該工作必要之安全衛生教育訓練。

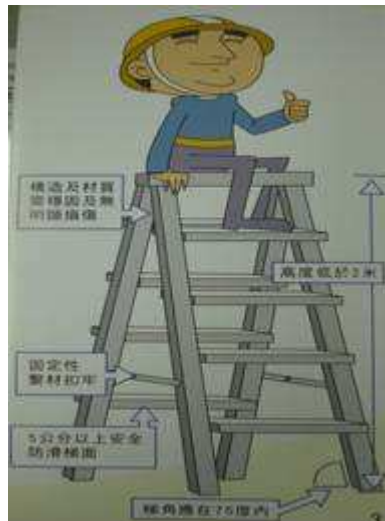
說明：使用合梯，兩梯腳間應有繫材扣牢，人員不得利用合梯行走。

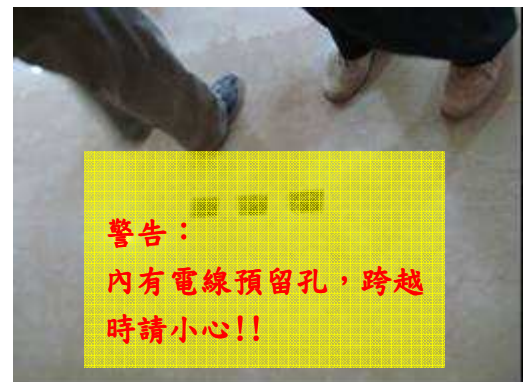
說明：工作場所之通道、地板應保持不致使勞工跌倒、滑倒、踩傷等之安全狀態，或採取必要之預防措施，例如：放置警告標示。

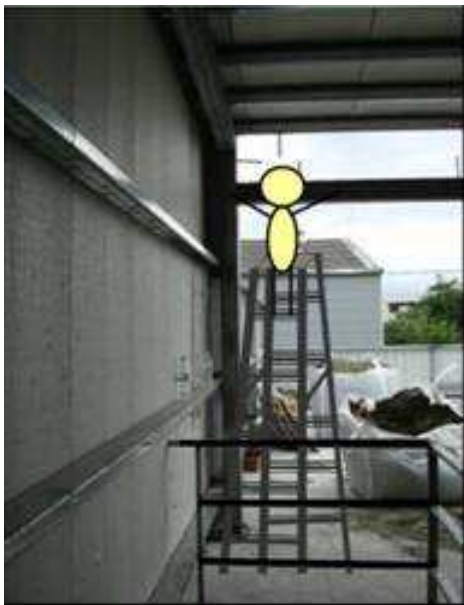
99年7月10日上午11時35分許，延平北路某民宅裝修工地2樓正進行鋼樑焊接作業，勞工阮君站立於高約3公尺之合梯上焊接屋頂鋼樑，作業中因重心不穩向後傾倒，且未掛用安全帶、安全帽，致墜落到2樓通往1樓之樓梯，造成阮君後腦撕裂傷，經通報消防局119將其送至台北榮民總醫院，經手術治療後已無大礙。

說明：罹災者站於3公尺高之合梯上焊接屋頂鋼樑，因重心不穩向後傾倒。

- 1、雇主對於在高度二公尺以上之處所進行作業，勞工有墜落之虞，應以架設施工架或其他方法設置工作台。
- 2、雇主對於在高度二公尺以上之高處作業，勞工有墜落之虞，應使勞工確實使用安全帶、安全帽及其他必要之防護具。
- 3、雇主對新僱勞工或在職勞工於變更工作前，應使其接受適於各該工作必要之安全衛生教育訓練。

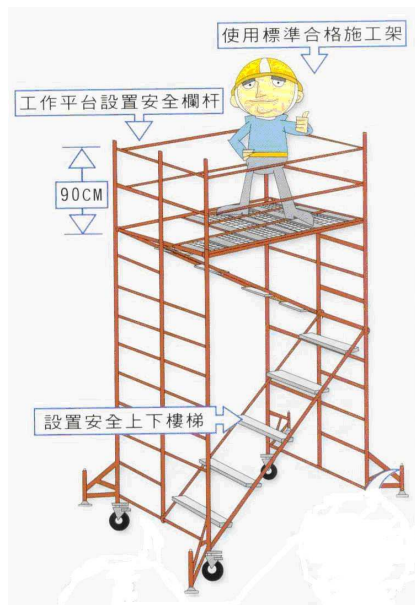
說明：高度二公尺以上進行作業，勞工有墜落之虞應搭設施工架等方法設置工作台。

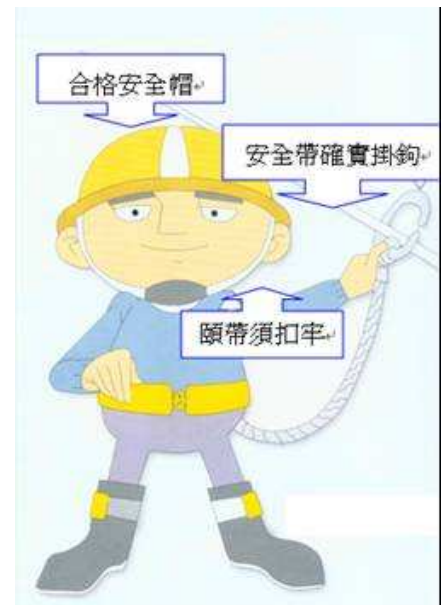
說明：高度二公尺以上之高處作業，勞工有墜落之虞，應使勞工確實使用安全帶、安全帽及其他必要之防護具。

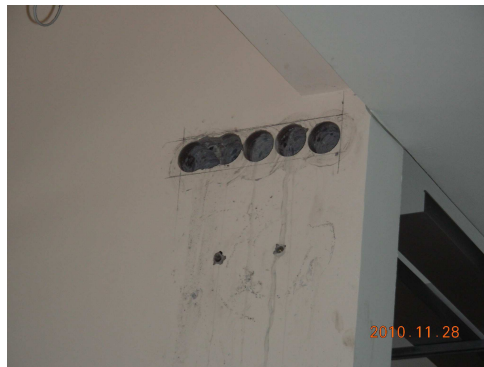
99 年 11 月 27 日下午 4 時左右，本市大安區信義路某高中教室新增設備工程，勞工侯〇〇在約 2.1 公尺高之鋁合梯上使用鑽孔機（重量約 20 公斤）進行牆壁鑽孔作業時，因震動造成支撐鑽孔機的膨脹螺絲鬆脫，鑽孔機掉落時勾到侯員，將侯員從鋁合梯上拉下而摔落，左肩及頭部同時著地，造成頭部撕裂傷，（安全帽因頤帶未扣牢，在墜落過程中脫落），緊急叫救護車送臺北市立聯合醫院仁愛院區急診，頭部傷口經手術縫合後，即返家休養。

說明：牆壁鑽孔處。

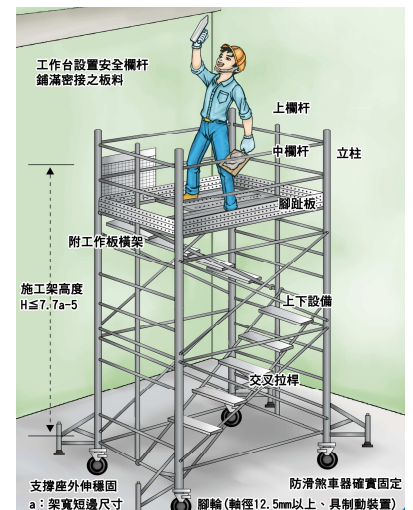
說明：使用移動式施工架作業。

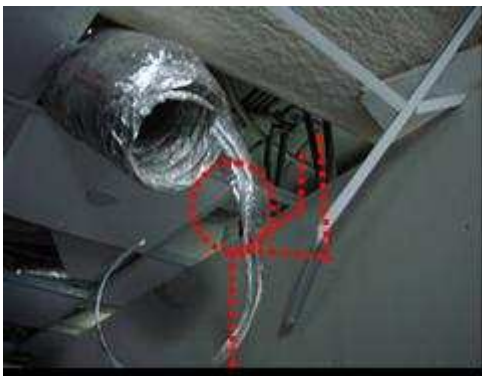
說明：模擬當時罹災者將輕鋼架上接線盒內之裸線以膠帶包覆。

- 1、雇主對於從事電氣工作之勞工，應使該勞工在斷電情況下作業，並將該電路開關上鎖或標示「禁止送電」、「停電作業中」或設置監視人員監視之。
- 2、雇主對電路之檢查、修理等活線作業時，應使該作業勞工戴用絕緣用防護具，或應使用活線作業用器具或其他類似之器具。
- 3、雇主對新僱勞工或在職勞工於變更工作前，應使其接受適於各該工作必要之安全衛生教育訓練。

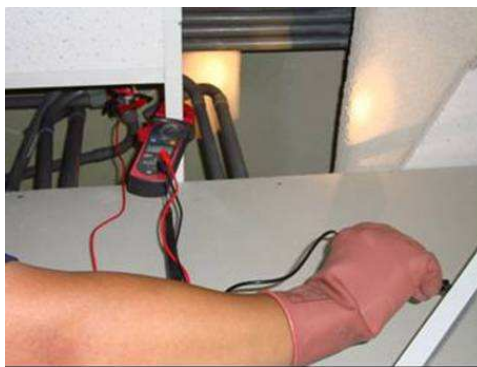
說明：現場以三用電錶量測接線盒內之裸線與輕鋼架之對地電壓為 117.4 伏特。

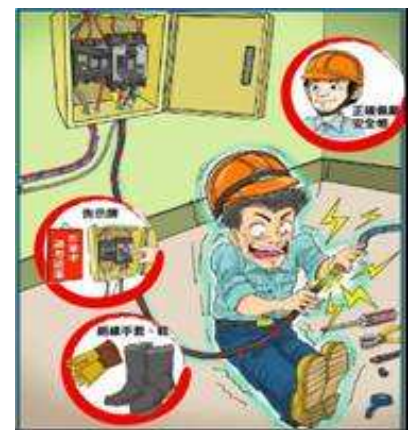
說明：從事電氣工作時應在斷電情況下作業，並將該電路開關上鎖或標示「禁止送電」；活線作業時，應使該作業勞工戴用絕緣用防護具。

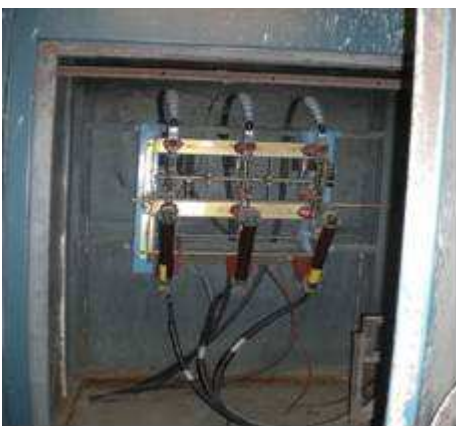
說明：當時罹災者因變電室未上鎖，且未作警告標示，好奇打開欲入內打掃。

- 1、雇主為防止電氣災害，發電室、變電室或受電室，非工作人員不得任意進入。
- 2、雇主對於擔任營造作業之勞工，應有正確作業觀念且應受必要之安全衛生教育、訓練。
- 3、雇主應依其事業規模特性，訂定勞工安全衛生管理計畫。

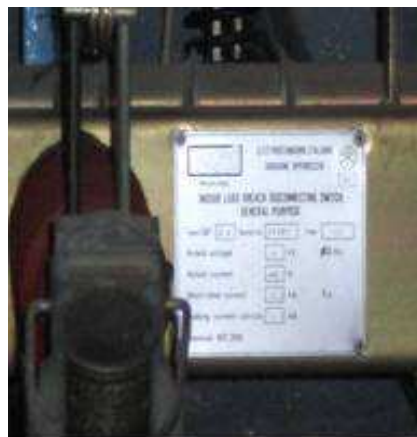
說明：現場拍攝發現其高壓變電設備之工作電壓為 24 千伏。

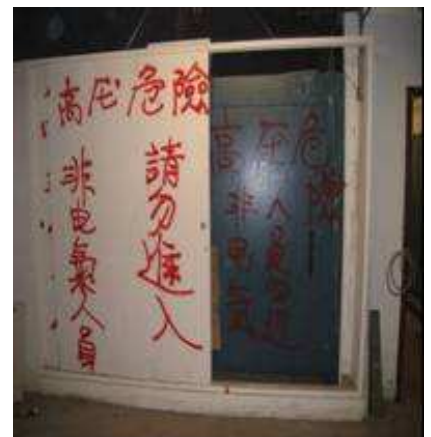
說明：現場應於變電室外部寫上警告標示並上鎖防止非相關人員進入。

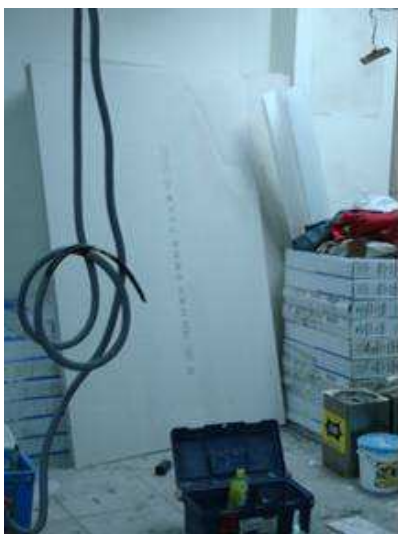
99年4月8日上午11時許，於莊敬路○號○樓裝修工程，罹災勞工黃○○從事輕隔間作業時，當其搬運斜靠牆面之矽酸鈣板（尺寸為120cm×180cm / 片；每片重約3kg；共27片共重81kg），矽酸鈣板突然倒塌而壓住罹災者，黃員因當時未戴用安全帽，被壓倒時頭部撞擊地面造成撕裂傷，且骨盆遭矽酸鈣板重壓而骨折，經緊急送往臺北醫學大學附設醫院急救，所幸並無大礙。

說明：壓傷罹災者之矽酸鈣板（120cm×180cm）。

- 1、雇主應使從事營繕作業（含新建工程及裝修工程）之勞工正確戴用合格安全帽並應確實扣好頤帶。
- 2、雇主對於板料之堆放，應放在穩固、平坦之處且整齊緊靠堆置，為防止倒塌或掉落，應採取繩索捆綁、擋樁、限制高度或以水平方式堆積等必要措施。
- 3、雇主對新僱勞工或在職勞工於變更工作前，應使其接受適於各該工作必要之安全衛生教育訓練，所排定時數不得少於三小時，而營造作業勞工應再增加三小時。

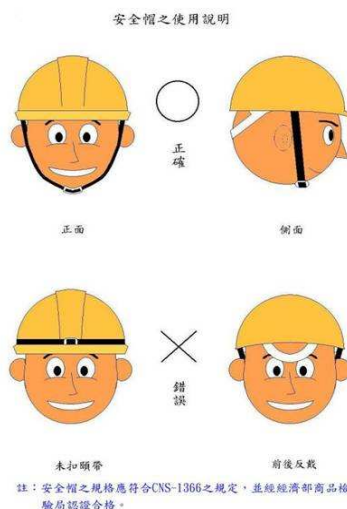
說明：雇主應使勞工應確實戴用安全帽並確實扣好頤帶。41

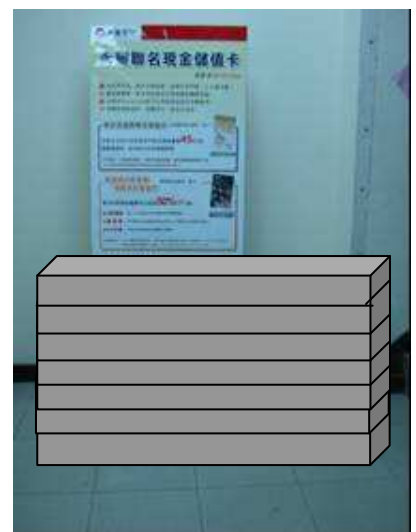
說明：板料應以水平方式堆積，以防止倒塌災害發生。

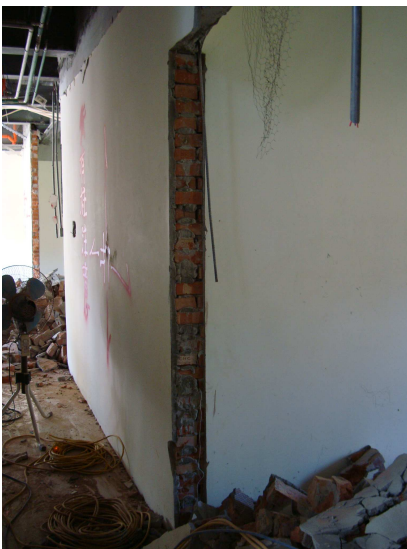
說明：倒塌牆面區。

- 1、具有危險之拆除作業區，雇主應設置圍柵或標示，禁止非作業人員進入拆除範圍內，並選任專人於現場指揮監督。
- 2、雇主對於結構物之牆拆除時，應以支撐、繩索等控制，避免其任意倒塌。
- 3、雇主對新雇勞工或在職勞工於變更工作前，應使其接受適於各該工作必要之安全衛生教育訓練。

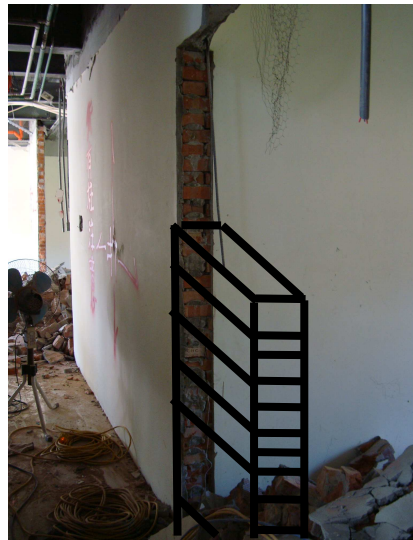
說明：倒塌牆之尺寸：高 140 cm \* 寬 11 cm \* 長 23 cm。

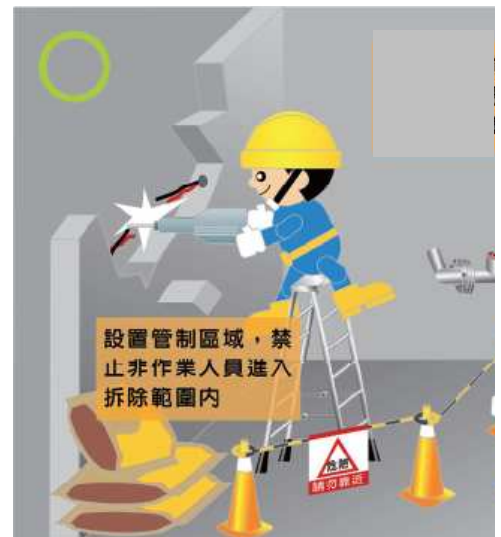
說明：具有危險之拆除作業區，應設置圍柵或標示，禁止非作業人員進入拆除範圍內，並選任專人於現場指揮監督。

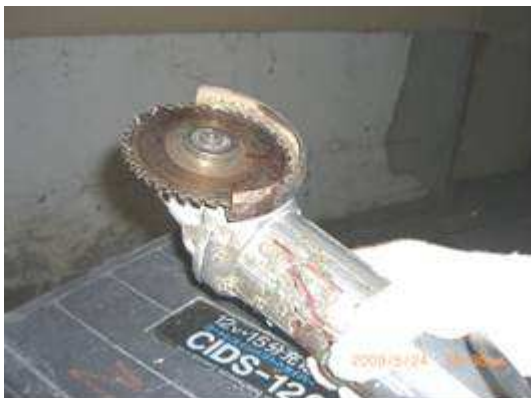
說明：罹災勞工手穿戴棉質手套使用切割器具，不慎割傷手指。

- 1、雇主對於鑽孔機、截角機等旋轉刀具作業，勞工手指有觸及之虞者，應明確告知並標示勞工不得使用手套。
- 2、雇主對於進入營繕工程工作場所作業人員，應提供適當安全帽，並使其正確戴用。
- 3、雇主對新僱勞工或在職勞工於變更工作前，應使其接受適於各該工作必要之安全衛生教育訓練。

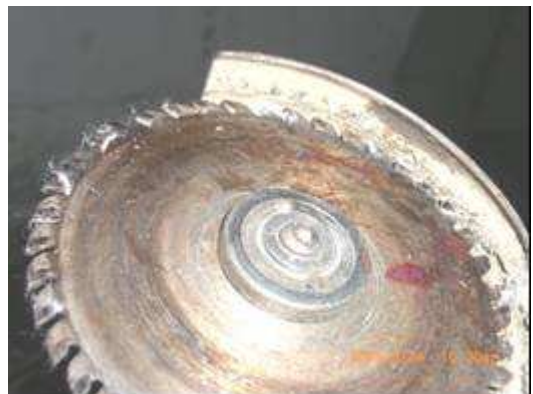
說明：切割器具遺留棉絮及血跡事故現場留下血跡。

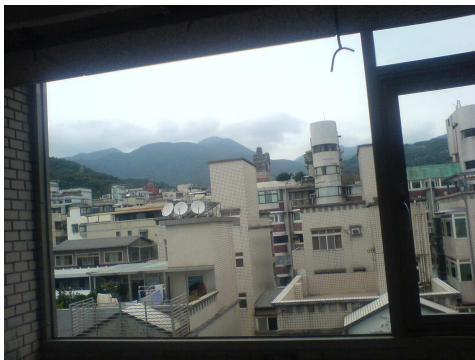
99年7月6日下午4時許，行義路某大樓7樓裝修工地正進行門窗玻璃安裝作業，勞工張○○等3名勞工使用吸盤準備將強化玻璃搬至窗戶旁進行安裝時，強化玻璃忽然碎裂，造成張○○、周○○割傷，經通報消防局119將其送至振興醫院治療，其中張○○雙手割傷，經開刀治療後已無大礙，周○○則於治療後，因無大礙，當天即返家。

說明：現場原欲安裝玻璃之窗戶（1.8m\*2.0m）。

搬運玻璃等易碎物品時，應注意搬運物品狀態（如是否損傷），避免物品碎裂，造成人員傷害。

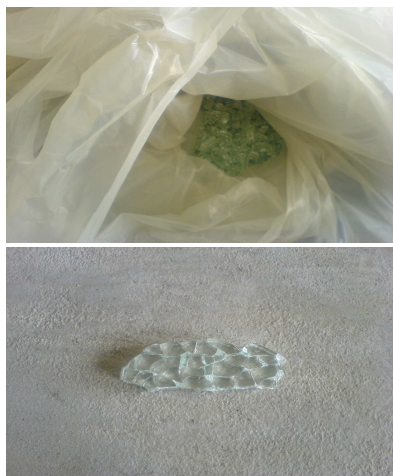
說明：強化玻璃碎片。

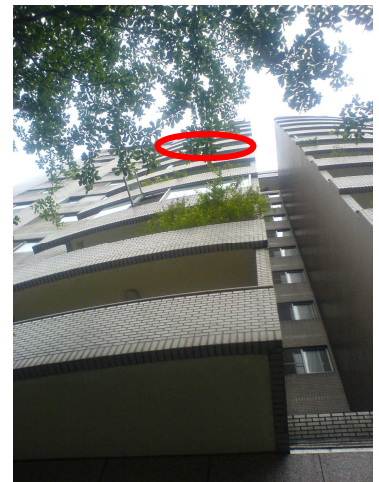
說明：裝修工地外觀（紅圈處為7樓窗戶位置）。

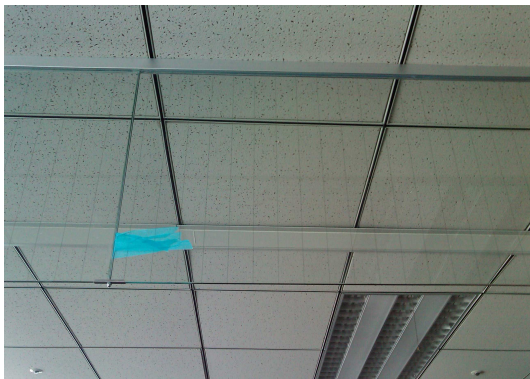
99年7月30日晚間10時許，經貿2路某大樓7樓裝修工地正進行防煙垂壁玻璃安裝作業，罹災勞工劉○○在搬運廢棄玻璃時，因玻璃破裂割傷劉○○右手臂內側，經通報消防局119將其送至內湖三軍總醫院治療，經手術縫合後已無大礙，當天即返家。

說明：現場已安裝之防煙垂壁玻璃  
(120cm \*50cm)。

搬運玻璃等易碎物品時，應注意搬運物品狀態（如是否損傷），避免物品碎裂，造成人員傷害。

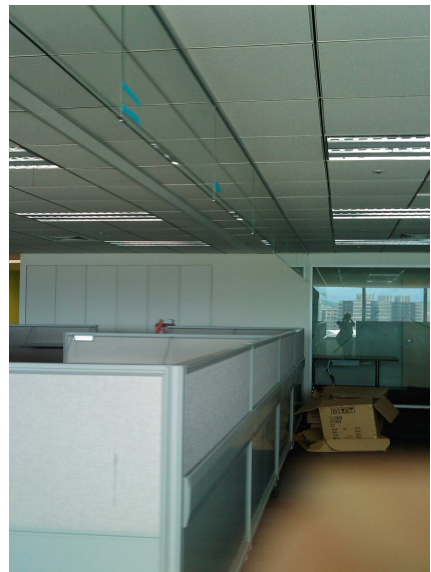
說明：裝修工地現場，防煙垂  
壁玻璃安裝位置。
