臺北市內湖區石潭路 51 號瓦斯漏氣搶修

## 總結報告

臺北市道路管線暨資訊中心

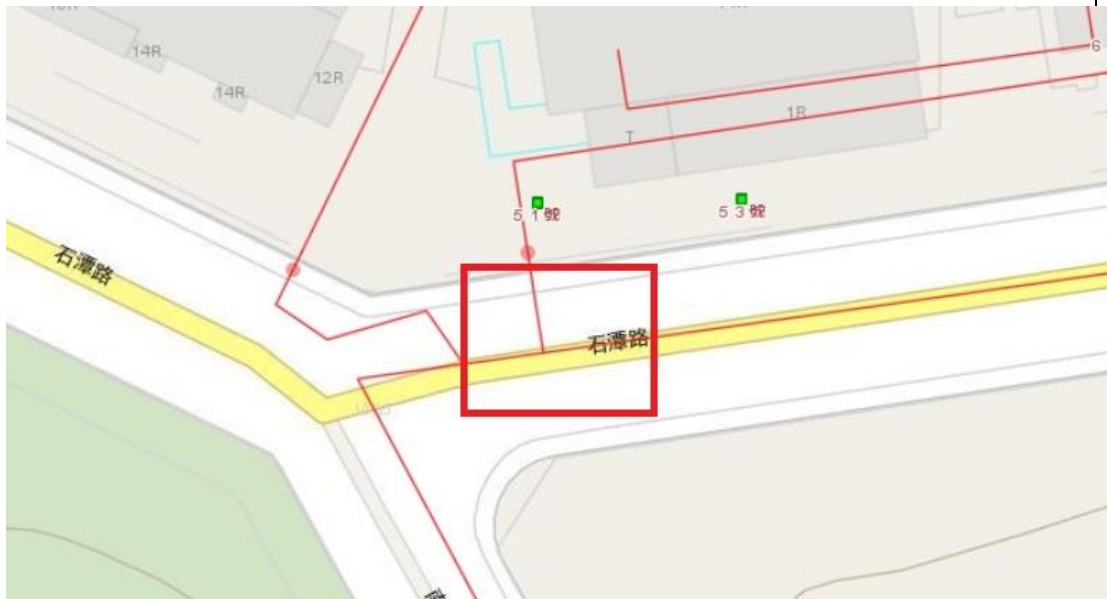
石潭路 51 號附近瓦斯管線圖

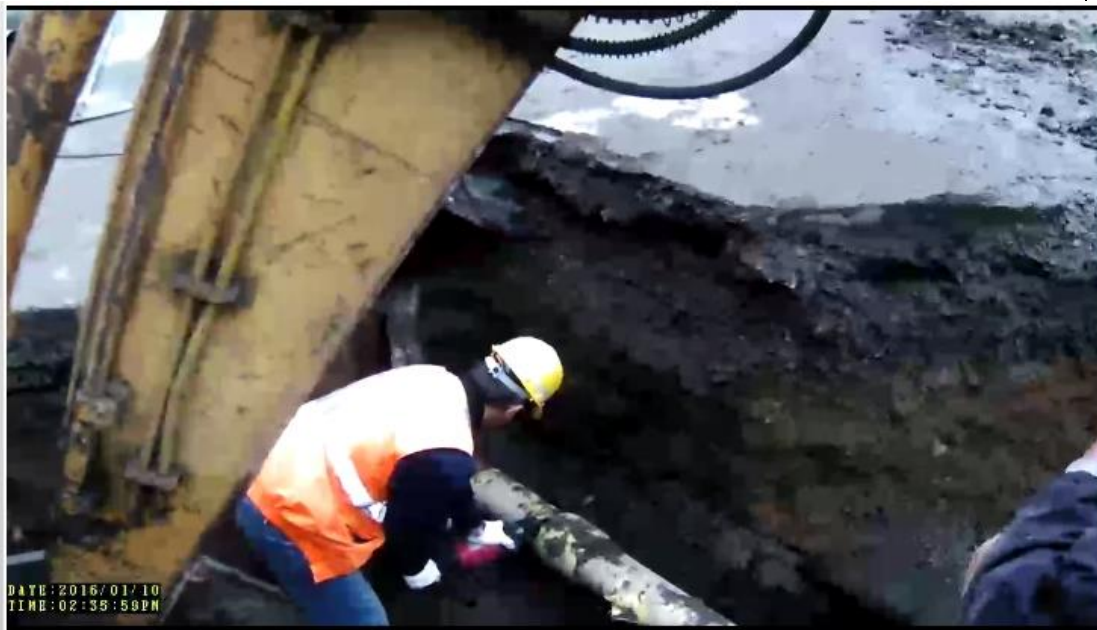
14:35 進行切割挖損管線作業

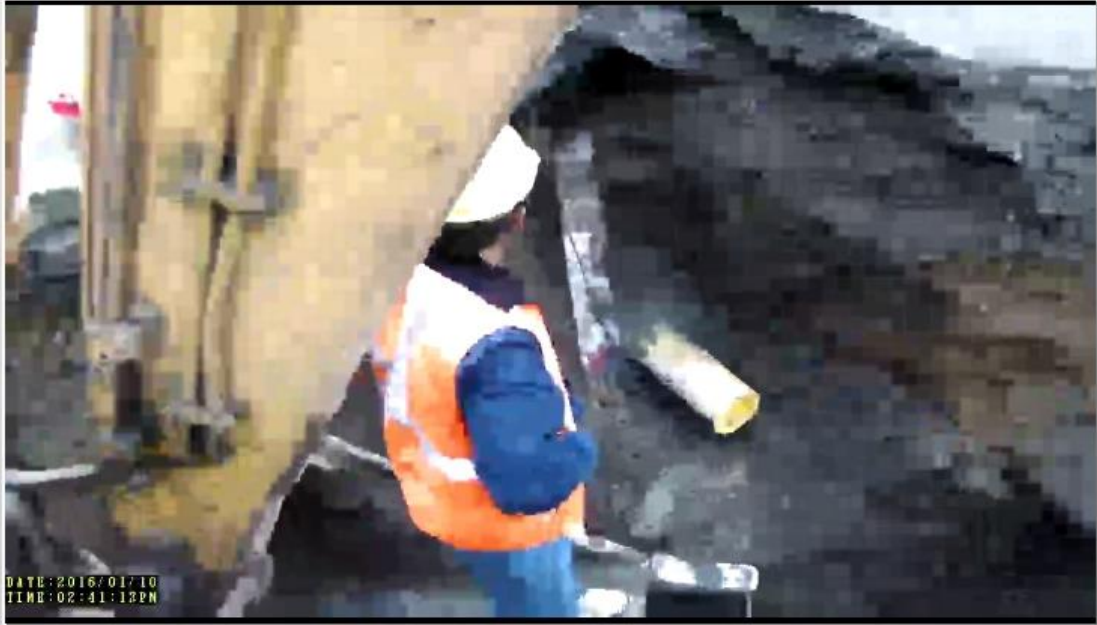
14:41 管線切除完成

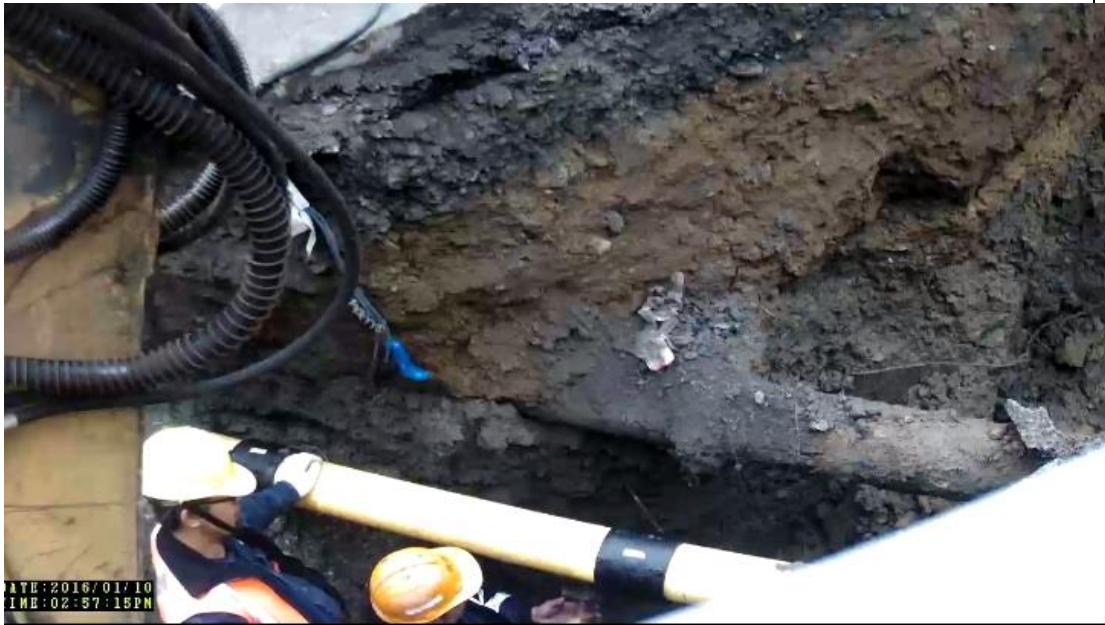
14:57 更換挖損管線

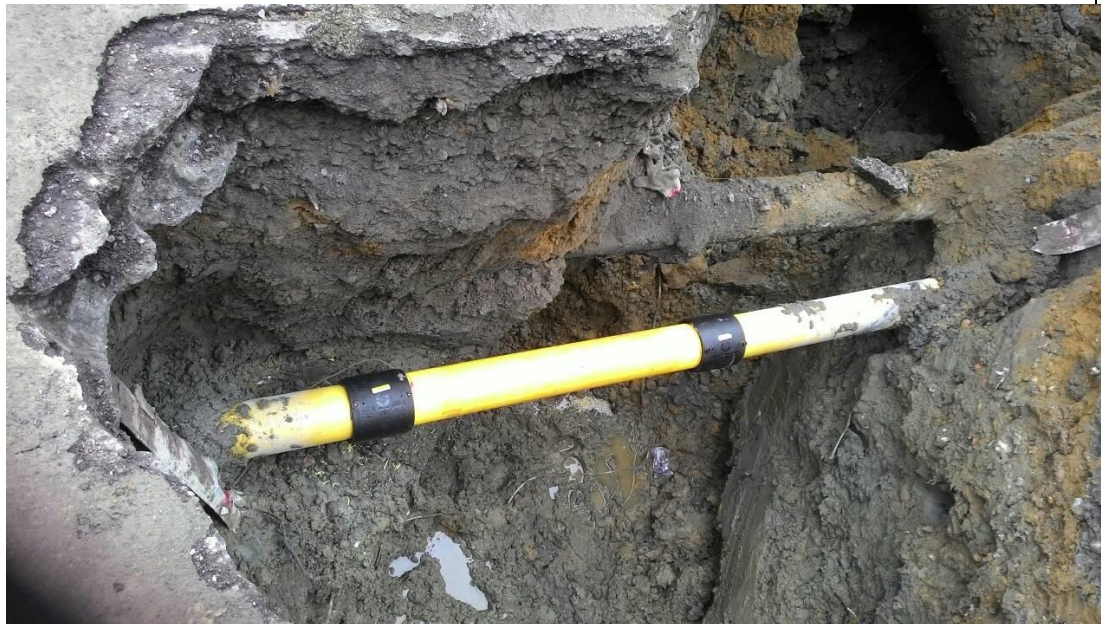
15:16 修復完妥，並確認現場無漏氣情形

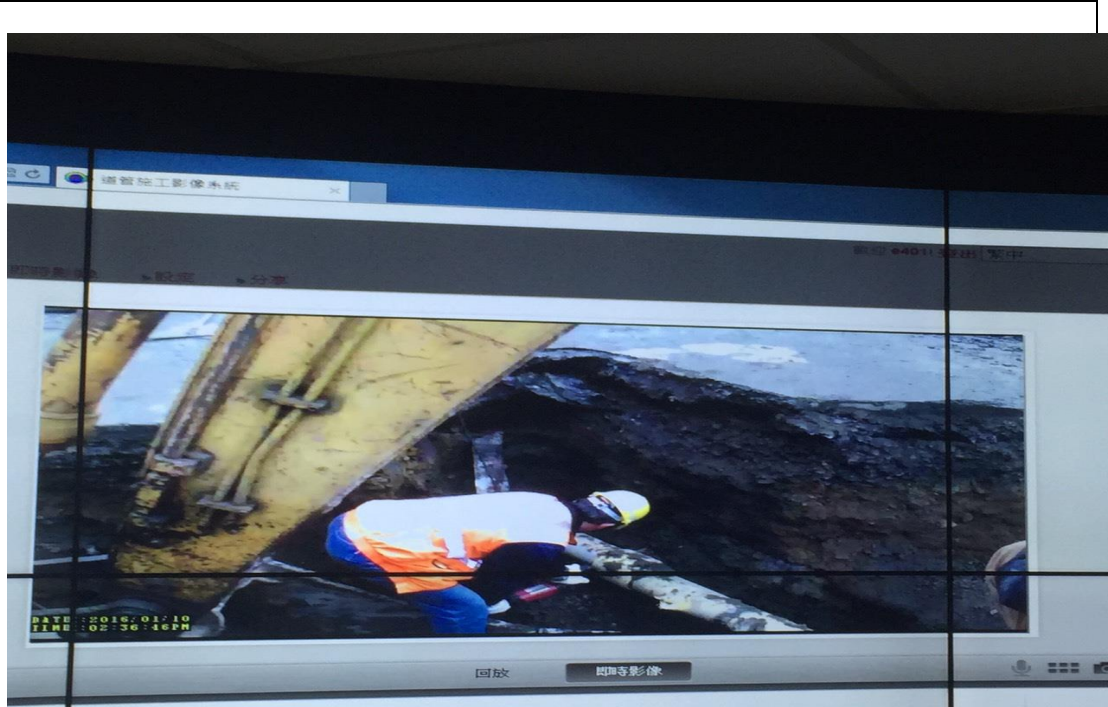
中心即時監控影像(修復前)

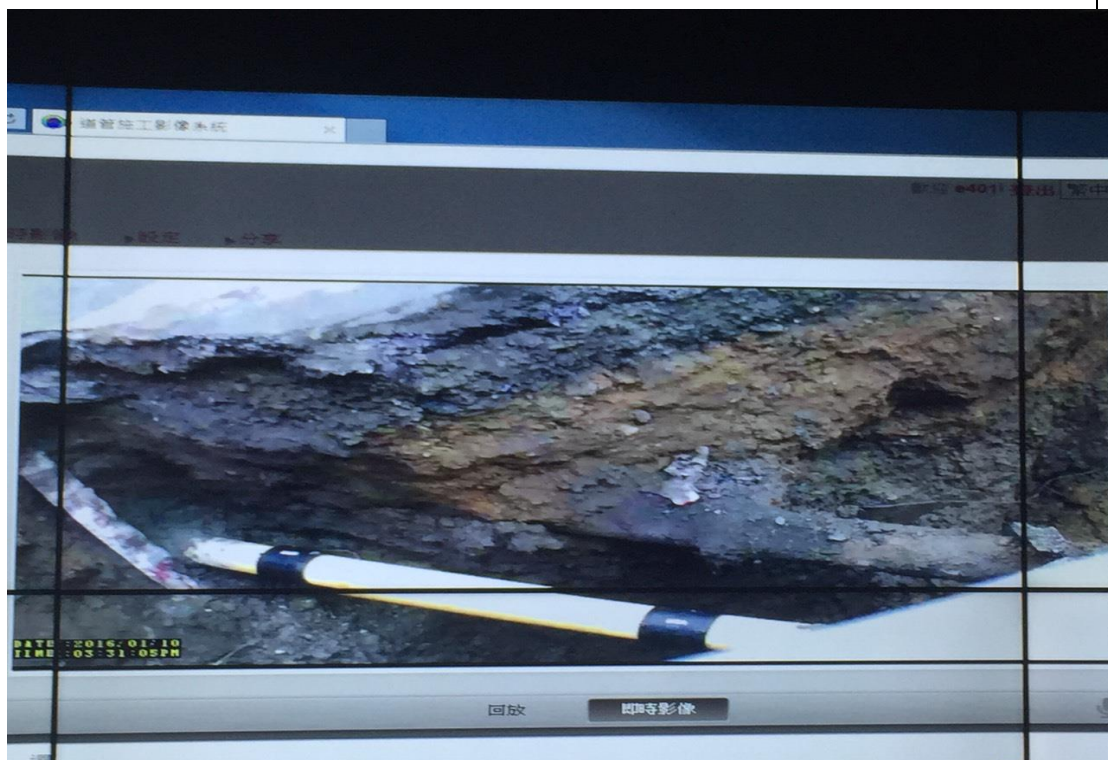
中心即時監控影像(修復後)
