臺北市北投區明德路 176 號瓦斯漏氣搶修及路面修復

總結報告

臺北市道路管線暨資訊中心

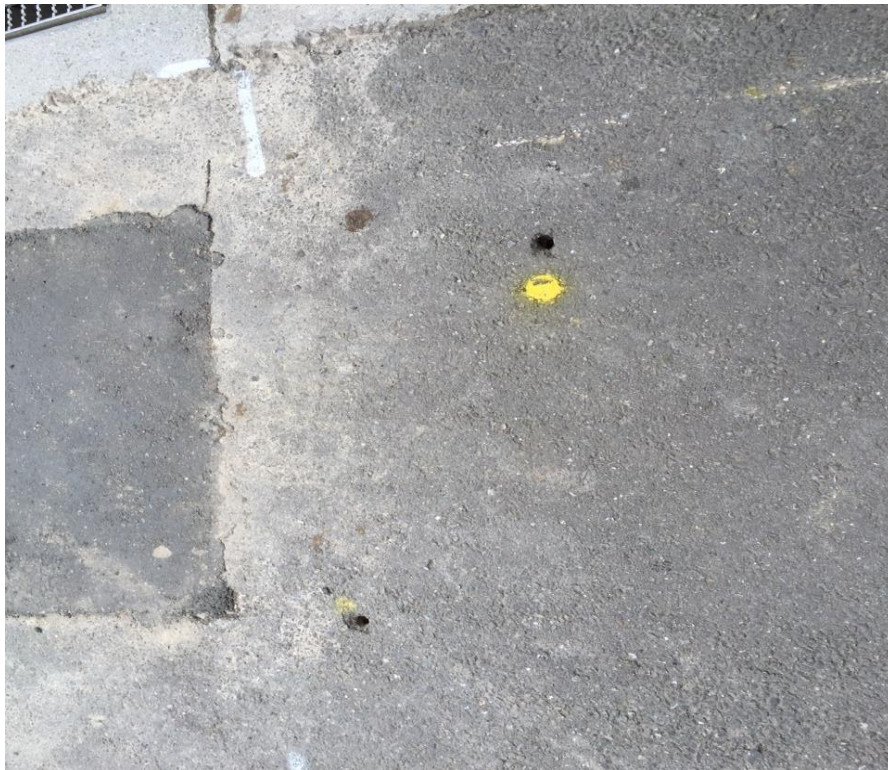
3/30 09:00 第 1 處疑似漏氣點測漏孔洞(明德路 174 巷口)

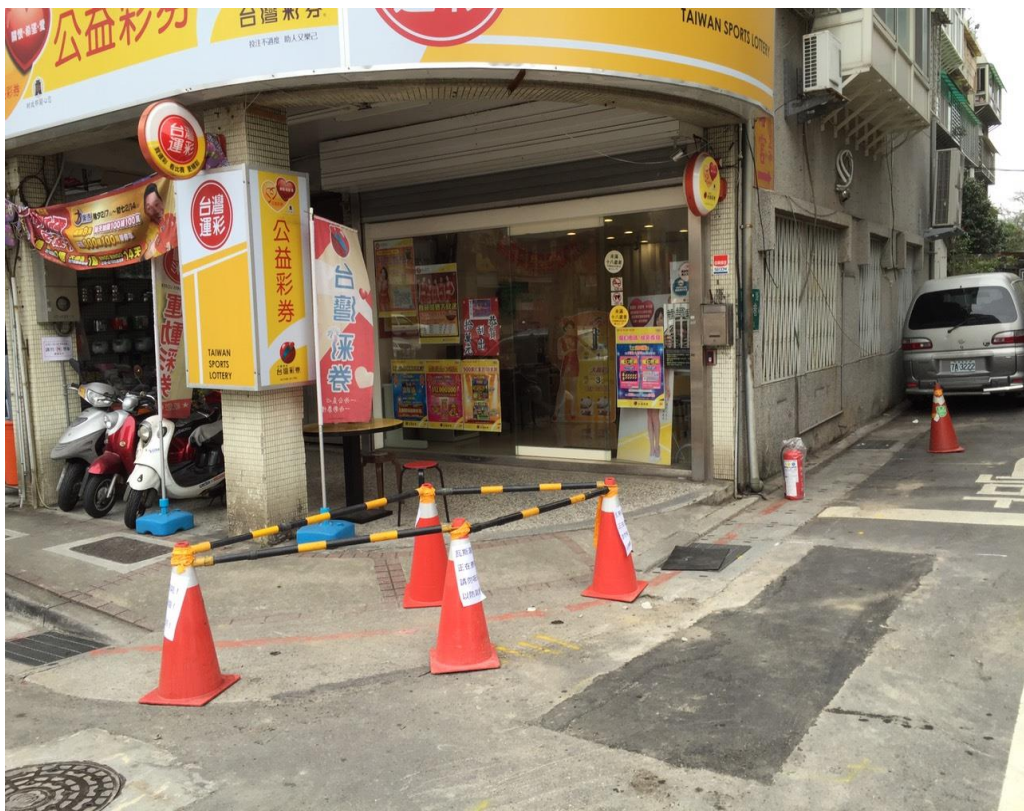
3/30 09:30 第 1 處疑似漏氣點開挖(明德路 174 巷口)

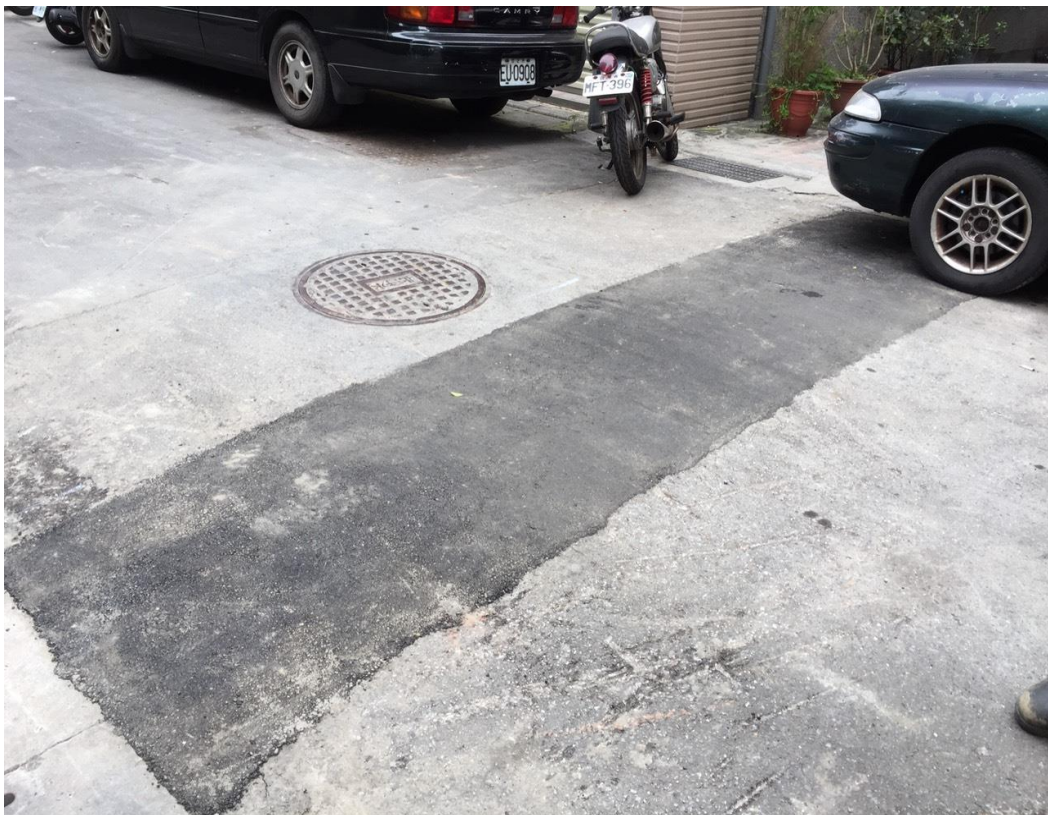
3/31 11:55 第 2 處疑似漏氣點開挖(明德路 174 巷 2 號旁)

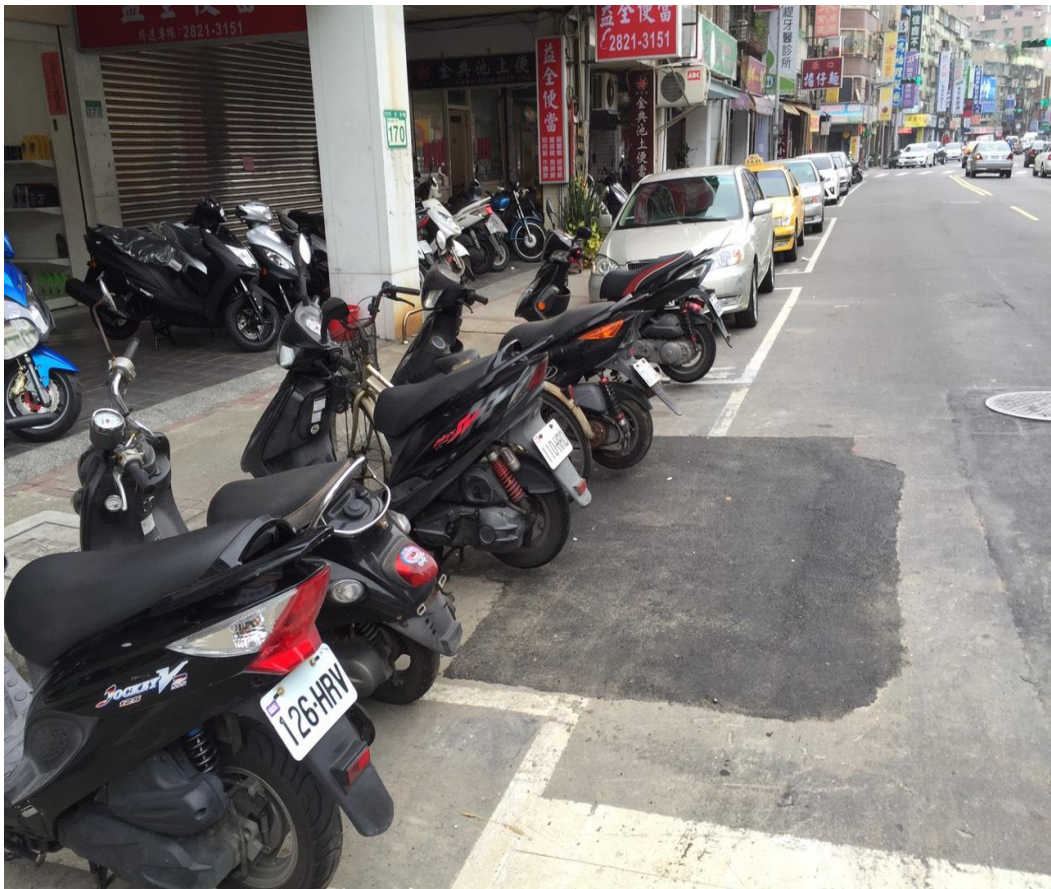
4/1 10:40 第3處疑似漏氣點開挖(明德路 170 號旁)

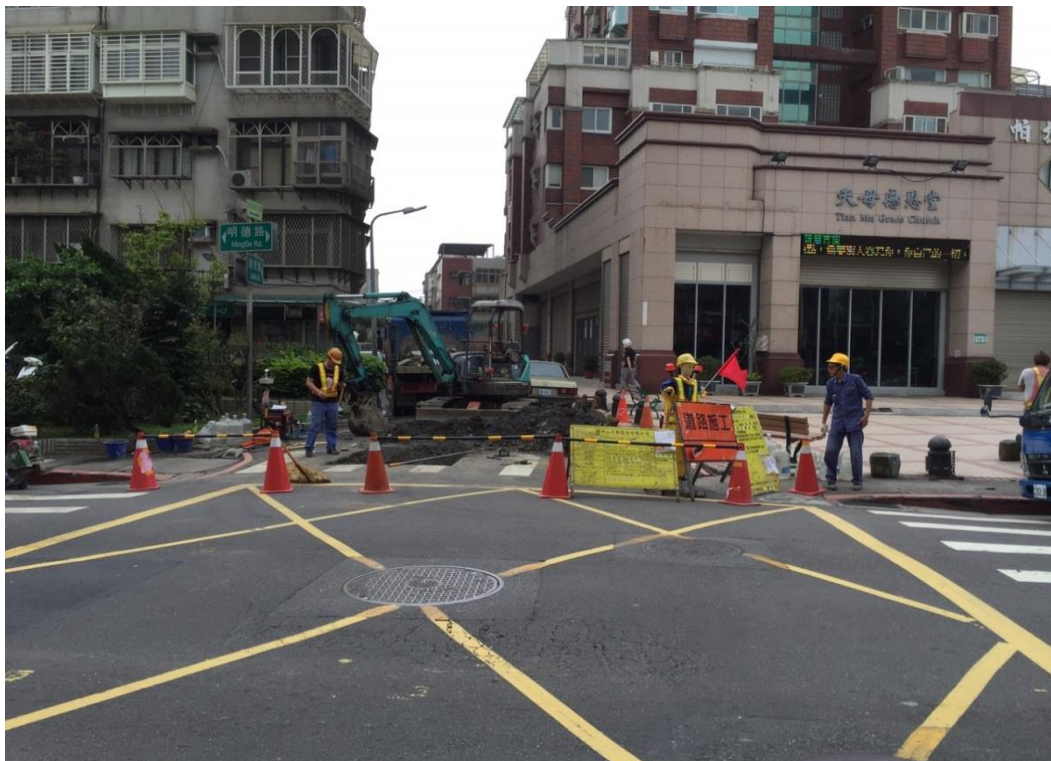
4/4 08:10 第 4 處疑似漏氣點開挖(明德路、建民路口)

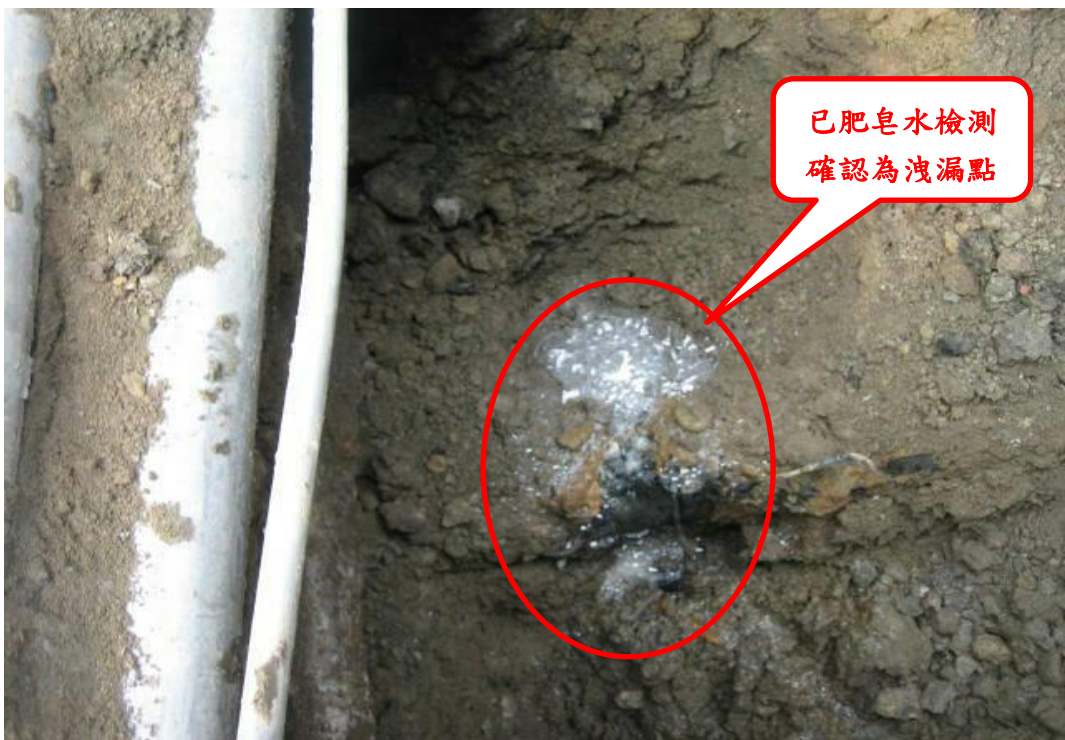
4/4 15:05 發現正確瓦斯漏氣點(明德路 176 號前)
