濱江水資源再生中心

建物拆除、樹木移植(除)及圍籬圍設工程

# 樹木移除計畫書

## (修正二版)

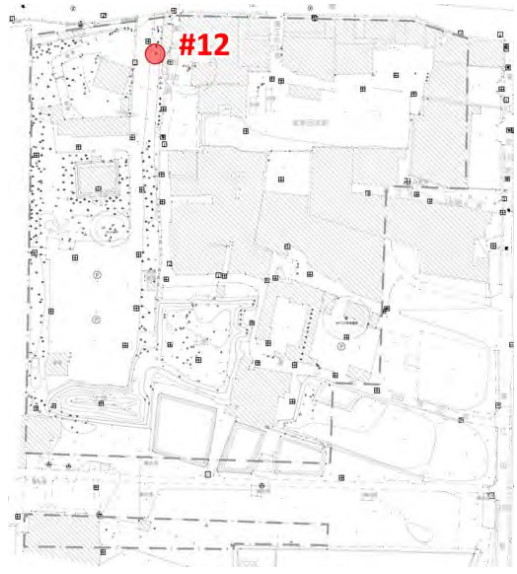
樹木編號	12		基地 位置

樹種	白千層				
學名	<i>Melaleuca leucadendra</i>				
原有樹牌編號	無				
樹木位置	濱江街142號				
樹高(m)	10.0	米高直徑(cm)	44.5	米高樹圍(cm)	139.8
樹冠幅(m)	5.0	樹齡		種植年分	
權屬	<input checked="" type="checkbox"/> 公有： <u>臺北市政府工務局衛生下水道工程處</u> <input type="checkbox"/> 私有：_____				
位置屬性	<input type="checkbox"/> 1.道路、人行道 <input checked="" type="checkbox"/> 2.公園、綠地 <input type="checkbox"/> 3.學校 <input type="checkbox"/> 4.郊山 <input type="checkbox"/> 5.私有住宅 <input type="checkbox"/> 6.公共場所 <input type="checkbox"/> 7.其他：___				
樹形	<input type="checkbox"/> 1.尖錐形 <input type="checkbox"/> 2.寬錐形 <input type="checkbox"/> 3.寬展開形 <input checked="" type="checkbox"/> 4.窄柱形 <input type="checkbox"/> 5.寬柱形 <input type="checkbox"/> 6.獨特型				
生長地點概述	<input type="checkbox"/> 1.水泥、柏油鋪面 <input type="checkbox"/> 2.草地、土壤鋪面 <input type="checkbox"/> 3.有建築物影響發育 <input checked="" type="checkbox"/> 4.垃圾雜物堆積 <input type="checkbox"/> 5.其他：___				
生長狀況描述	<p>本樹生長於樹林間，鄰近圍牆，其生育地堆積大量廢棄雜物。樹木傾斜生長、根領樹皮嚴重缺損；亦有蟲蛀的跡象。主幹上多處側枝扭曲並纏繞勒緊主幹；樹冠間有大量不定枝與枯腐枝條；葉片稀疏，整體樹勢不佳，建議移除。</p>

其他備註	<p>風險分數62分，2個關鍵因子</p>				
填表日期	2024/03/15		填表人	王人韋(TW-0475A)

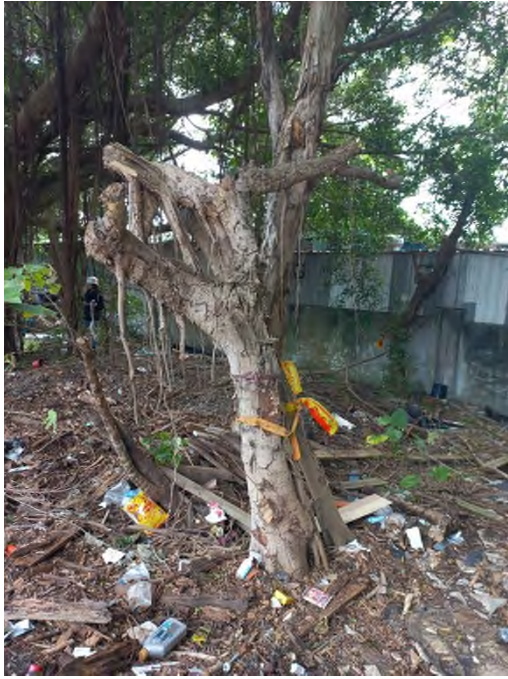
樹木編號	19		基地 位置	 	
樹種	正榕				
學名	<i>Ficus microcarpa</i>				
原有樹牌編號	無				
樹木位置	濱江街142號				
樹高(m)	2.4	米高直徑(cm)	28.2	米高樹圍(cm)	88.6
樹冠幅(m)	0.0	樹齡		種植年分	
權屬	<input checked="" type="checkbox"/> 公有： <u>臺北市政府工務局衛生下水道工程處</u> <input type="checkbox"/> 私有：_____				
位置屬性	<input type="checkbox"/> 1.道路、人行道 <input checked="" type="checkbox"/> 2.公園、綠地 <input type="checkbox"/> 3.學校 <input type="checkbox"/> 4.郊山 <input type="checkbox"/> 5.私有住宅 <input type="checkbox"/> 6.公共場所 <input type="checkbox"/> 7.其他：___				
樹形	<input type="checkbox"/> 1.尖錐形 <input type="checkbox"/> 2.寬錐形 <input type="checkbox"/> 3.寬展開形 <input checked="" type="checkbox"/> 4.窄柱形 <input type="checkbox"/> 5.寬柱形 <input type="checkbox"/> 6.獨特型				
生長地點概述	<input type="checkbox"/> 1.水泥、柏油鋪面 <input type="checkbox"/> 2.草地、土壤鋪面 <input type="checkbox"/> 3.有建築物影響發育 <input checked="" type="checkbox"/> 4.垃圾雜物堆積 <input type="checkbox"/> 5.其他：___				
生長狀況描述	<p>本樹生長於樹林間，其生育地堆積大量廢棄雜物。根領樹皮缺損；骨架粗枝曾遭截頂修剪，傷口未能癒合產生腐朽；整體樹型崩壞、樹勢不佳，建議移除。</p>

其他備註	全樹80%以上枯萎，屬重大風險				
填表日期	2024/03/15		填表人	王人韋(TW-0475A)

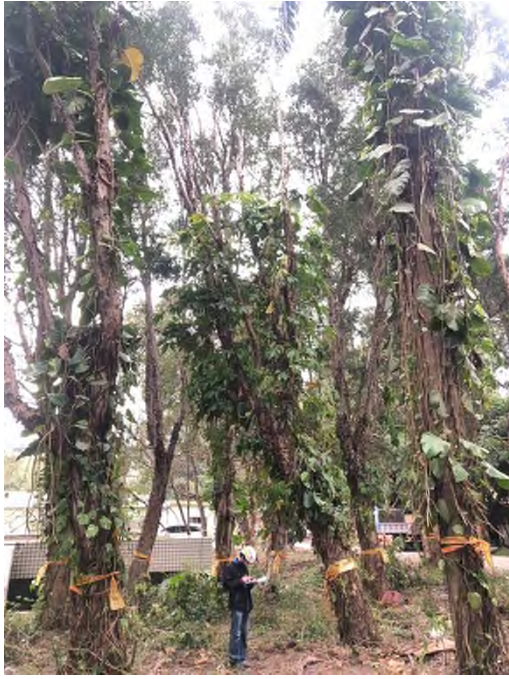
樹木編號	31		基地 位置	 	
樹種	白千層				
學名	<i>Melaleuca leucadendra</i>				
原有樹牌編號	無				
樹木位置	濱江街142號				
樹高(m)	9.0	米高直徑(cm)	38.0	米高樹圍(cm)	119.4
樹冠幅(m)	0.0	樹齡		種植年分	
權屬	<input checked="" type="checkbox"/> 公有： <u>臺北市政府工務局衛生下水道工程處</u> <input type="checkbox"/> 私有：_____				
位置屬性	<input type="checkbox"/> 1.道路、人行道 <input checked="" type="checkbox"/> 2.公園、綠地 <input type="checkbox"/> 3.學校 <input type="checkbox"/> 4.郊山 <input type="checkbox"/> 5.私有住宅 <input type="checkbox"/> 6.公共場所 <input type="checkbox"/> 7.其他：___				
樹形	<input type="checkbox"/> 1.尖錐形 <input type="checkbox"/> 2.寬錐形 <input type="checkbox"/> 3.寬展開形 <input checked="" type="checkbox"/> 4.窄柱形 <input type="checkbox"/> 5.寬柱形 <input type="checkbox"/> 6.獨特型				
生長地點概述	<input type="checkbox"/> 1.水泥、柏油鋪面 <input checked="" type="checkbox"/> 2.草地、土壤鋪面 <input type="checkbox"/> 3.有建築物影響發育 <input type="checkbox"/> 4.垃圾雜物堆積 <input type="checkbox"/> 5.其他：___				
生長狀況描述	<p>本樹生長於樹林間，其生育地堆積大量廢棄雜物。樹木輕微傾斜生長、樹體遭其他鄰近樹種與寄生植物纏繞包覆；樹冠間有大量不定枝與枯腐枝條；葉量稀疏，整體樹型樹勢不佳，建議移除。</p>

其他備註	全樹80%以上枯萎，屬重大風險				
填表日期	2024/03/15		填表人	王人韋(TW-0475A)

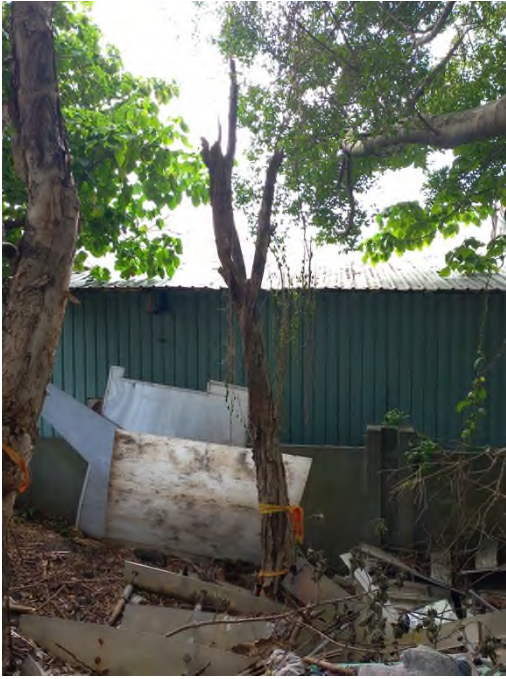
樹木編號	34		基地 位置	 	
樹種	白千層				
學名	<i>Melaleuca leucadendra</i>				
原有樹牌編號	無				
樹木位置	濱江街142號				
樹高(m)	7.0	米高直徑(cm)	29.2	米高樹圍(cm)	91.7
樹冠幅(m)	0.0	樹齡		種植年分	
權屬	<input checked="" type="checkbox"/> 公有： <u>臺北市政府工務局衛生下水道工程處</u> <input type="checkbox"/> 私有：_____				
位置屬性	<input type="checkbox"/> 1.道路、人行道 <input checked="" type="checkbox"/> 2.公園、綠地 <input type="checkbox"/> 3.學校 <input type="checkbox"/> 4.郊山 <input type="checkbox"/> 5.私有住宅 <input type="checkbox"/> 6.公共場所 <input type="checkbox"/> 7.其他：___				
樹形	<input type="checkbox"/> 1.尖錐形 <input type="checkbox"/> 2.寬錐形 <input type="checkbox"/> 3.寬展開形 <input checked="" type="checkbox"/> 4.窄柱形 <input type="checkbox"/> 5.寬柱形 <input type="checkbox"/> 6.獨特型				
生長地點概述	<input type="checkbox"/> 1.水泥、柏油鋪面 <input type="checkbox"/> 2.草地、土壤鋪面 <input type="checkbox"/> 3.有建築物影響發育 <input checked="" type="checkbox"/> 4.垃圾雜物堆積 <input type="checkbox"/> 5.其他：___				
生長狀況描述	樹木已死亡。

其他備註	全樹80%以上枯萎，屬重大風險				
填表日期	2024/03/15		填表人	王人韋(TW-0475A)

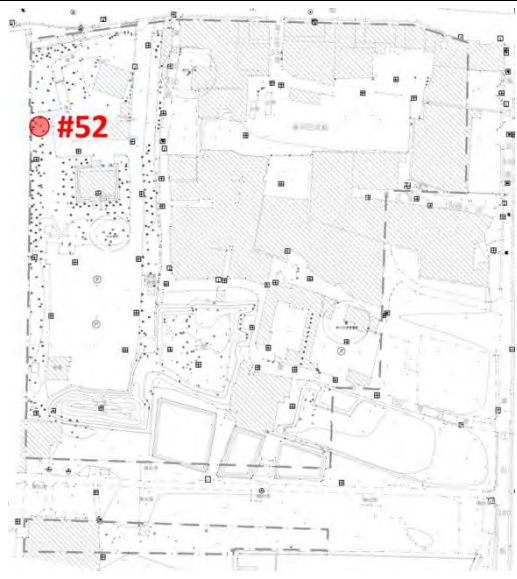
樹木編號	52		基地 位置

樹種	白千層				
學名	<i>Melaleuca leucadendra</i>				
原有樹牌編號	無				
樹木位置	濱江街142號				
樹高(m)	12.0	米高直徑(cm)	33.5	米高樹圍(cm)	105.2
樹冠幅(m)	7.0	樹齡		種植年分	
權屬	<input checked="" type="checkbox"/> 公有： <u>臺北市政府工務局衛生下水道工程處</u> <input type="checkbox"/> 私有：_____				
位置屬性	<input type="checkbox"/> 1.道路、人行道 <input checked="" type="checkbox"/> 2.公園、綠地 <input type="checkbox"/> 3.學校 <input type="checkbox"/> 4.郊山 <input type="checkbox"/> 5.私有住宅 <input type="checkbox"/> 6.公共場所 <input type="checkbox"/> 7.其他：___				
樹形	<input type="checkbox"/> 1.尖錐形 <input type="checkbox"/> 2.寬錐形 <input type="checkbox"/> 3.寬展開形 <input checked="" type="checkbox"/> 4.窄柱形 <input type="checkbox"/> 5.寬柱形 <input type="checkbox"/> 6.獨特型				
生長地點概述	<input type="checkbox"/> 1.水泥、柏油鋪面 <input checked="" type="checkbox"/> 2.草地、土壤鋪面 <input type="checkbox"/> 3.有建築物影響發育 <input type="checkbox"/> 4.垃圾雜物堆積 <input type="checkbox"/> 5.其他：___				
生長狀況描述	<p>本樹生長於樹林間，鄰近建築物，其生育地廢棄雜物堆積。樹木傾斜生長、其主幹有大面積樹皮缺損剝落，亦有蟲蛀的跡象。骨架粗枝曾遭不當修剪，導致傷口未能包覆癒合。樹冠遭其他鄰近樹種與寄生植物纏繞包覆；樹冠間萌發大量不定枝，亦有大量枯腐枝條懸掛其中；整體葉量稀疏，樹型樹勢皆不佳，建議移除。</p>

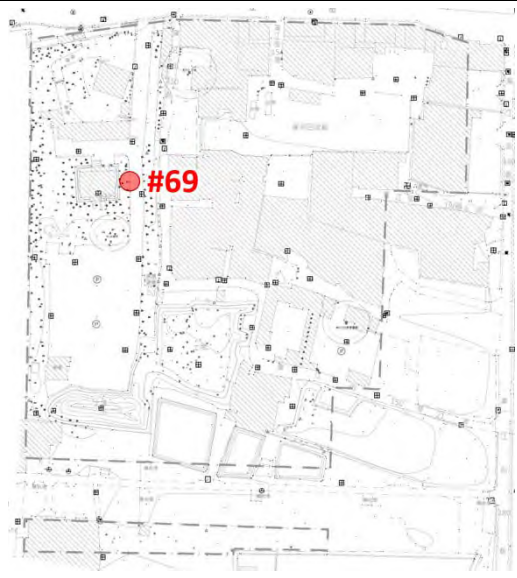
樹木編號	69		基地 位置

樹種	白千層				
學名	<i>Melaleuca leucadendra</i>				
原有樹牌編號	無				
樹木位置	濱江街142號				
樹高(m)	11.0	米高直徑(cm)	35.7	米高樹圍(cm)	112.2
樹冠幅(m)	6.0	樹齡		種植年分	
權屬	<input checked="" type="checkbox"/> 公有： <u>臺北市政府工務局衛生下水道工程處</u> <input type="checkbox"/> 私有：_____				
位置屬性	<input type="checkbox"/> 1.道路、人行道 <input checked="" type="checkbox"/> 2.公園、綠地 <input type="checkbox"/> 3.學校 <input type="checkbox"/> 4.郊山 <input type="checkbox"/> 5.私有住宅 <input type="checkbox"/> 6.公共場所 <input type="checkbox"/> 7.其他：___				
樹形	<input type="checkbox"/> 1.尖錐形 <input type="checkbox"/> 2.寬錐形 <input type="checkbox"/> 3.寬展開形 <input checked="" type="checkbox"/> 4.窄柱形 <input type="checkbox"/> 5.寬柱形 <input type="checkbox"/> 6.獨特型				
生長地點概述	<input type="checkbox"/> 1.水泥、柏油鋪面 <input checked="" type="checkbox"/> 2.草地、土壤鋪面 <input type="checkbox"/> 3.有建築物影響發育 <input type="checkbox"/> 4.垃圾雜物堆積 <input type="checkbox"/> 5.其他：___				
生長狀況描述	<p>本樹生長於樹林間，鄰近建築物，其生育地堆積大量廢棄雜物。根領樹皮缺損；主幹遭其他鄰近樹木氣生根緊勒，主幹樹皮大面積缺損，亦有蟲蛀的跡象。樹冠間有大量不定枝與枯腐枝條；葉片稀疏，整體樹勢不佳，建議移除。</p>

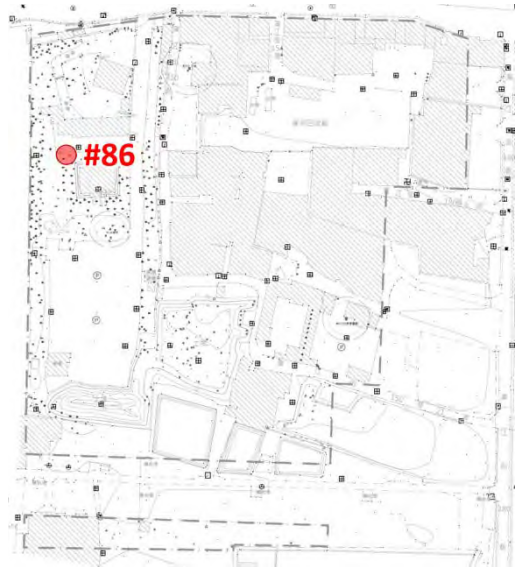
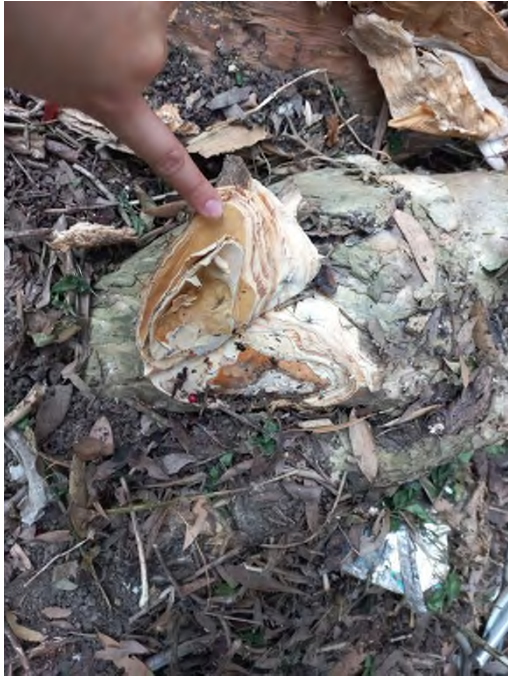
樹木編號	86		基地 位置

樹種	白千層				
學名	<i>Melaleuca leucadendra</i>				
原有樹牌編號	無				
樹木位置	濱江街142號				
樹高(m)	11.0	米高直徑(cm)	38.2	米高樹圍(cm)	120.0
樹冠幅(m)	15.0	樹齡		種植年分	
權屬	<input checked="" type="checkbox"/> 公有： <u>臺北市政府工務局衛生下水道工程處</u> <input type="checkbox"/> 私有：_____				
位置屬性	<input type="checkbox"/> 1.道路、人行道 <input checked="" type="checkbox"/> 2.公園、綠地 <input type="checkbox"/> 3.學校 <input type="checkbox"/> 4.郊山 <input type="checkbox"/> 5.私有住宅 <input type="checkbox"/> 6.公共場所 <input type="checkbox"/> 7.其他：___				
樹形	<input type="checkbox"/> 1.尖錐形 <input type="checkbox"/> 2.寬錐形 <input type="checkbox"/> 3.寬展開形 <input type="checkbox"/> 4.窄柱形 <input checked="" type="checkbox"/> 5.寬柱形 <input type="checkbox"/> 6.獨特型				
生長地點概述	<input type="checkbox"/> 1.水泥、柏油鋪面 <input checked="" type="checkbox"/> 2.草地、土壤鋪面 <input type="checkbox"/> 3.有建築物影響發育 <input type="checkbox"/> 4.垃圾雜物堆積 <input type="checkbox"/> 5.其他：___				
生長狀況描述	<p>本樹生長於樹林間，鄰近建築物，其生育地堆積大量雜物垃圾。樹木傾斜生長樹體遭寄生植物攀附緊勒；主根樹皮缺損破裂、骨架粗枝曾遭不當修剪，傷口腐朽。樹體間有大量萌蘖枝與枯腐枝條；葉片稀疏，整體樹型樹勢不佳，建議移除。</p>

其他備註	風險分數分41，1個關鍵因子				
填表日期	2024/03/15	填表人	王人韋(TW-0475A)

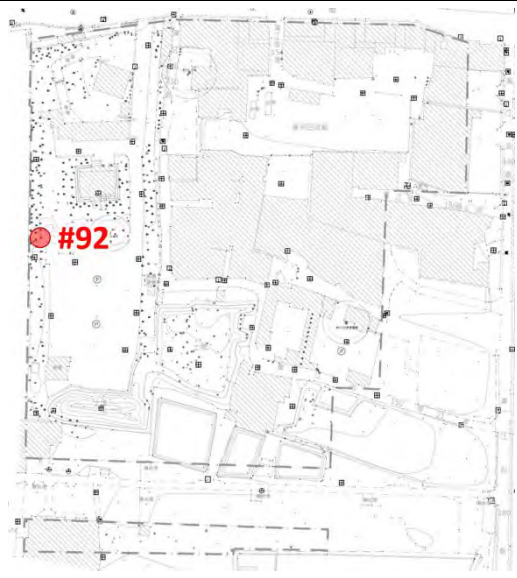
樹木編號	92		基地 位置

樹種	正榕				
學名	<i>Ficus microcarpa</i>				
原有樹牌編號	無				
樹木位置	濱江街142號				
樹高(m)	12.0	米高直徑(cm)	23.0	米高樹圍(cm)	72.3
樹冠幅(m)	6.0	樹齡		種植年分	
權屬	<input checked="" type="checkbox"/> 公有： <u>臺北市政府工務局衛生下水道工程處</u> <input type="checkbox"/> 私有：_____				
位置屬性	<input type="checkbox"/> 1.道路、人行道 <input checked="" type="checkbox"/> 2.公園、綠地 <input type="checkbox"/> 3.學校 <input type="checkbox"/> 4.郊山 <input type="checkbox"/> 5.私有住宅 <input type="checkbox"/> 6.公共場所 <input type="checkbox"/> 7.其他：___				
樹形	<input type="checkbox"/> 1.尖錐形 <input type="checkbox"/> 2.寬錐形 <input checked="" type="checkbox"/> 3.寬展開形 <input type="checkbox"/> 4.窄柱形 <input type="checkbox"/> 5.寬柱形 <input type="checkbox"/> 6.獨特型				
生長地點概述	<input type="checkbox"/> 1.水泥、柏油鋪面 <input checked="" type="checkbox"/> 2.草地、土壤鋪面 <input type="checkbox"/> 3.有建築物影響發育 <input type="checkbox"/> 4.垃圾雜物堆積 <input type="checkbox"/> 5.其他：___				
生長狀況描述	<p>本樹生長於樹林間，緊鄰圍牆與建築物，其生育地堆積大量廢棄雜物。近根領處較大側枝曾遭不當修剪，傷口未能癒合導致腐朽。主幹上有多處枝條斷裂；樹冠亦觀察到大量不定枝與枯腐枝條；葉片稀疏，整體樹勢不佳，建議移除。</p>

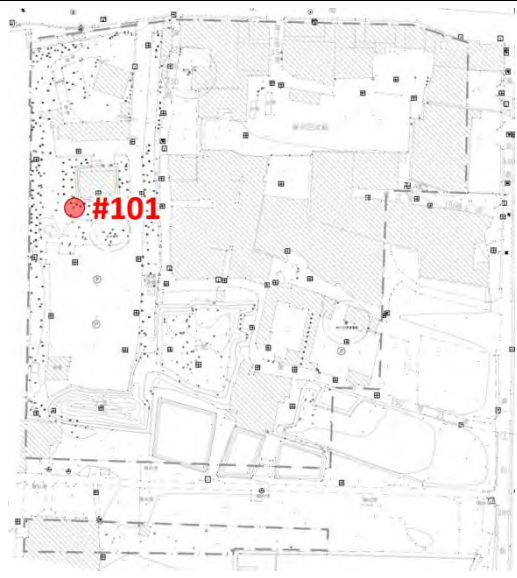
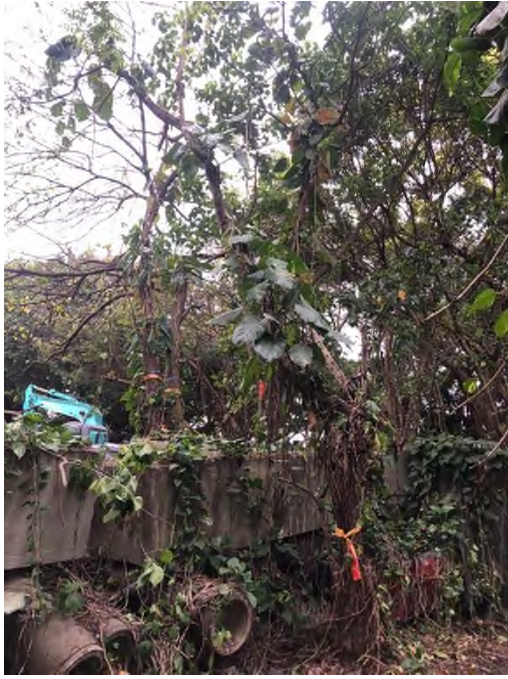
樹木編號	101		基地 位置

樹種	白千層				
學名	<i>Melaleuca leucadendra</i>				
原有樹牌編號	無				
樹木位置	濱江街142號				
樹高(m)	12.0	米高直徑(cm)	50.8	米高樹圍(cm)	159.6
樹冠幅(m)	5.0	樹齡		種植年分	
權屬	<input checked="" type="checkbox"/> 公有： <u>臺北市政府工務局衛生下水道工程處</u> <input type="checkbox"/> 私有：_____				
位置屬性	<input type="checkbox"/> 1.道路、人行道 <input checked="" type="checkbox"/> 2.公園、綠地 <input type="checkbox"/> 3.學校 <input type="checkbox"/> 4.郊山 <input type="checkbox"/> 5.私有住宅 <input type="checkbox"/> 6.公共場所 <input type="checkbox"/> 7.其他：___				
樹形	<input type="checkbox"/> 1.尖錐形 <input type="checkbox"/> 2.寬錐形 <input type="checkbox"/> 3.寬展開形 <input checked="" type="checkbox"/> 4.窄柱形 <input type="checkbox"/> 5.寬柱形 <input type="checkbox"/> 6.獨特型				
生長地點概述	<input type="checkbox"/> 1.水泥、柏油鋪面 <input type="checkbox"/> 2.草地、土壤鋪面 <input type="checkbox"/> 3.有建築物影響發育 <input checked="" type="checkbox"/> 4.垃圾雜物堆積 <input type="checkbox"/> 5.其他：___				
生長狀況描述	<p>本樹生長於樹林間，緊鄰圍牆，其生育地堆積大量廢棄雜物。樹木傾斜生長、樹體遭其他鄰近樹種與寄生植物纏繞包覆；主幹與骨架粗枝樹皮缺損嚴重。樹冠間有大量不定枝與枯腐枝條；葉量稀疏，整體樹勢衰弱，建議移除。</p>

其他備註	<p>風險分數24分，0個關鍵因子</p>				
填表日期	2024/03/15		填表人	王人韋(TW-0475A)

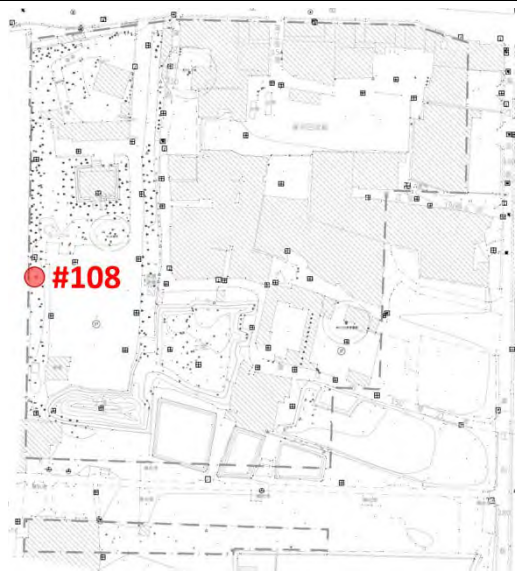
樹木編號	108		基地 位置

樹種	白千層				
學名	<i>Melaleuca leucadendra</i>				
原有樹牌編號	無				
樹木位置	濱江街142號				
樹高(m)	12.0	米高直徑(cm)	40.2	米高樹圍(cm)	126.3
樹冠幅(m)	5.0	樹齡		種植年分	
權屬	<input checked="" type="checkbox"/> 公有： <u>臺北市政府工務局衛生下水道工程處</u> <input type="checkbox"/> 私有：_____				
位置屬性	<input type="checkbox"/> 1.道路、人行道 <input checked="" type="checkbox"/> 2.公園、綠地 <input type="checkbox"/> 3.學校 <input type="checkbox"/> 4.郊山 <input type="checkbox"/> 5.私有住宅 <input type="checkbox"/> 6.公共場所 <input type="checkbox"/> 7.其他：___				
樹形	<input type="checkbox"/> 1.尖錐形 <input type="checkbox"/> 2.寬錐形 <input type="checkbox"/> 3.寬展開形 <input checked="" type="checkbox"/> 4.窄柱形 <input type="checkbox"/> 5.寬柱形 <input type="checkbox"/> 6.獨特型				
生長地點概述	<input type="checkbox"/> 1.水泥、柏油鋪面 <input type="checkbox"/> 2.草地、土壤鋪面 <input type="checkbox"/> 3.有建築物影響發育 <input checked="" type="checkbox"/> 4.垃圾雜物堆積 <input type="checkbox"/> 5.其他：___				
生長狀況描述	<p>本樹生長於樹林間，緊鄰建築物，其生育地堆積大量廢棄雜物。樹木生長歪斜；主幹上有大面積樹皮缺損；骨架粗枝曾遭不當修剪導致傷口腐朽，樹冠多由不定枝與枯枝組成、樹冠稀疏、葉片較小，整體樹型與樹勢差，建議移除。</p>

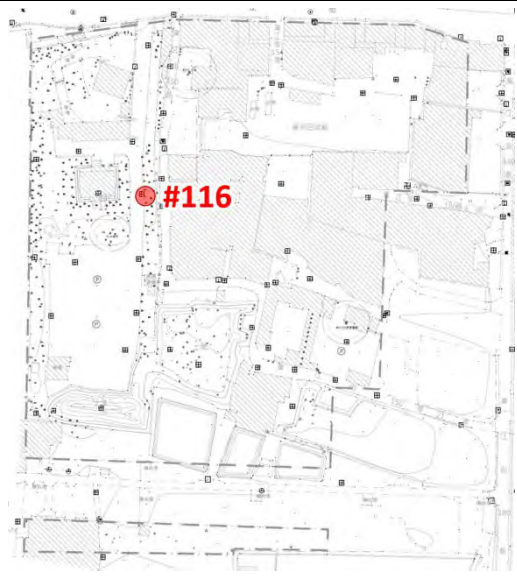
樹木編號	116		基地 位置

樹種	白千層				
學名	<i>Melaleuca leucadendra</i>				
原有樹牌編號	無				
樹木位置	濱江街142號				
樹高(m)	12.0	米高直徑(cm)	54.3	米高樹圍(cm)	170.6
樹冠幅(m)	5.0	樹齡		種植年分	
權屬	<input checked="" type="checkbox"/> 公有： <u>臺北市政府工務局衛生下水道工程處</u> <input type="checkbox"/> 私有：_____				
位置屬性	<input type="checkbox"/> 1.道路、人行道 <input checked="" type="checkbox"/> 2.公園、綠地 <input type="checkbox"/> 3.學校 <input type="checkbox"/> 4.郊山 <input type="checkbox"/> 5.私有住宅 <input type="checkbox"/> 6.公共場所 <input type="checkbox"/> 7.其他：___				
樹形	<input type="checkbox"/> 1.尖錐形 <input type="checkbox"/> 2.寬錐形 <input type="checkbox"/> 3.寬展開形 <input checked="" type="checkbox"/> 4.窄柱形 <input type="checkbox"/> 5.寬柱形 <input type="checkbox"/> 6.獨特型				
生長地點概述	<input type="checkbox"/> 1.水泥、柏油鋪面 <input checked="" type="checkbox"/> 2.草地、土壤鋪面 <input type="checkbox"/> 3.有建築物影響發育 <input type="checkbox"/> 4.垃圾雜物堆積 <input type="checkbox"/> 5.其他：___				
生長狀況描述	<p>本樹緊鄰道路旁，其生育地堆積大量廢棄雜物。樹木主幹上有多處嚴重腐朽空洞、空洞直徑達25公分。骨架粗枝亦曾遭不當修剪，傷口未能癒合導致腐朽；樹冠上多不定枝叢生；葉片明顯較小，整體樹勢不佳，樹木結構不安全，故建議移除。</p>

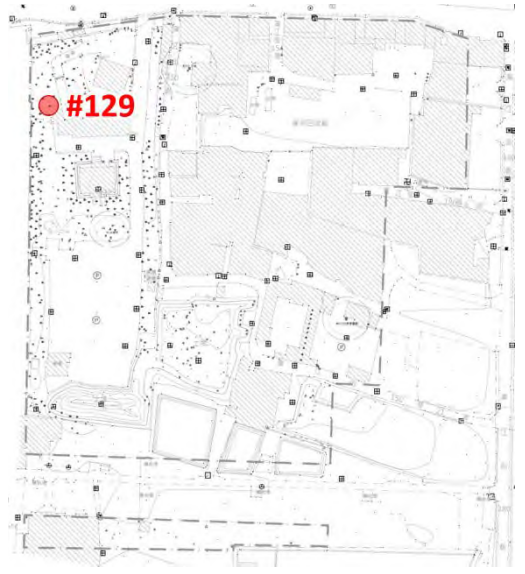
樹木編號	129		基地 位置

樹種	正榕				
學名	<i>Ficus microcarpa</i>				
原有樹牌編號	無				
樹木位置	濱江街142號				
樹高(m)	12.0	米高直徑(cm)	50.0	米高樹圍(cm)	157.1
樹冠幅(m)	13.0	樹齡		種植年分	
權屬	<input checked="" type="checkbox"/> 公有： <u>臺北市政府工務局衛生下水道工程處</u> <input type="checkbox"/> 私有：_____				
位置屬性	<input type="checkbox"/> 1.道路、人行道 <input checked="" type="checkbox"/> 2.公園、綠地 <input type="checkbox"/> 3.學校 <input type="checkbox"/> 4.郊山 <input type="checkbox"/> 5.私有住宅 <input type="checkbox"/> 6.公共場所 <input type="checkbox"/> 7.其他：___				
樹形	<input type="checkbox"/> 1.尖錐形 <input type="checkbox"/> 2.寬錐形 <input checked="" type="checkbox"/> 3.寬展開形 <input type="checkbox"/> 4.窄柱形 <input type="checkbox"/> 5.寬柱形 <input type="checkbox"/> 6.獨特型				
生長地點概述	<input type="checkbox"/> 1.水泥、柏油鋪面 <input checked="" type="checkbox"/> 2.草地、土壤鋪面 <input type="checkbox"/> 3.有建築物影響發育 <input type="checkbox"/> 4.垃圾雜物堆積 <input type="checkbox"/> 5.其他：___				
生長狀況描述	<p>本樹生長於樹林間，鄰近圍牆與建築物，其生育地堆積大量廢棄雜物。樹體主要由大量氣生根組成。骨架粗枝扭曲且枝條過長、樹冠間有大量不定枝與枯腐枝條，整體樹型不佳，建議移除。</p>

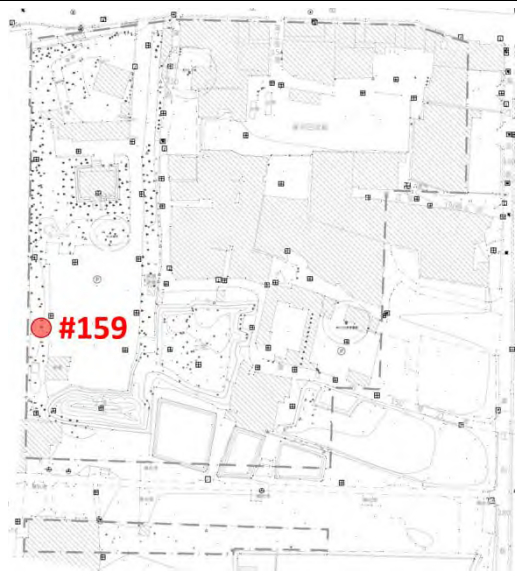
樹木編號	159		基地 位置

樹種	正榕				
學名	<i>Ficus microcarpa</i>				
原有樹牌編號	無				
樹木位置	濱江街142號				
樹高(m)	10.0	米高直徑(cm)	56.5	米高樹圍(cm)	177.5
樹冠幅(m)	17.0	樹齡		種植年分	
權屬	<input checked="" type="checkbox"/> 公有： <u>臺北市政府工務局衛生下水道工程處</u> <input type="checkbox"/> 私有：_____				
位置屬性	<input type="checkbox"/> 1.道路、人行道 <input checked="" type="checkbox"/> 2.公園、綠地 <input type="checkbox"/> 3.學校 <input type="checkbox"/> 4.郊山 <input type="checkbox"/> 5.私有住宅 <input type="checkbox"/> 6.公共場所 <input type="checkbox"/> 7.其他：___				
樹形	<input type="checkbox"/> 1.尖錐形 <input type="checkbox"/> 2.寬錐形 <input checked="" type="checkbox"/> 3.寬展開形 <input type="checkbox"/> 4.窄柱形 <input type="checkbox"/> 5.寬柱形 <input type="checkbox"/> 6.獨特型				
生長地點概述	<input type="checkbox"/> 1.水泥、柏油鋪面 <input checked="" type="checkbox"/> 2.草地、土壤鋪面 <input type="checkbox"/> 3.有建築物影響發育 <input type="checkbox"/> 4.垃圾雜物堆積 <input type="checkbox"/> 5.其他：___				
生長狀況描述	<p>本樹生長於樹林間，其生育地堆積大量廢棄雜物。主幹曾遭不當修剪的傷口未能癒合導致缺損。骨架粗枝扭曲交錯生長且有傷口腐朽；枝條亦有多處明顯修剪痕跡。樹冠間有大量不定枝與枯腐枝條；葉片稀疏，整體樹型樹勢不佳，建議移除。</p>

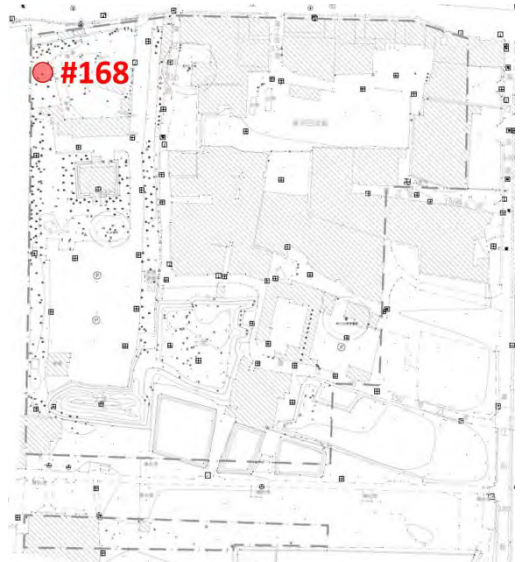
樹木編號	168		基地 位置

樹種	第倫桃				
學名	<i>Dillenia indica</i>				
原有樹牌編號	無				
樹木位置	濱江街142號				
樹高(m)	5.0	米高直徑(cm)	15.3	米高樹圍(cm)	48.1
樹冠幅(m)	1.5	樹齡		種植年分	
權屬	<input checked="" type="checkbox"/> 公有： <u>臺北市政府工務局衛生下水道工程處</u> <input type="checkbox"/> 私有：_____				
位置屬性	<input type="checkbox"/> 1.道路、人行道 <input checked="" type="checkbox"/> 2.公園、綠地 <input type="checkbox"/> 3.學校 <input type="checkbox"/> 4.郊山 <input type="checkbox"/> 5.私有住宅 <input type="checkbox"/> 6.公共場所 <input type="checkbox"/> 7.其他：___				
樹形	<input type="checkbox"/> 1.尖錐形 <input type="checkbox"/> 2.寬錐形 <input type="checkbox"/> 3.寬展開形 <input checked="" type="checkbox"/> 4.窄柱形 <input type="checkbox"/> 5.寬柱形 <input type="checkbox"/> 6.獨特型				
生長地點概述	<input type="checkbox"/> 1.水泥、柏油鋪面 <input checked="" type="checkbox"/> 2.草地、土壤鋪面 <input type="checkbox"/> 3.有建築物影響發育 <input type="checkbox"/> 4.垃圾雜物堆積 <input type="checkbox"/> 5.其他：___				
生長狀況描述	<p>本樹生長與樹林間，緊鄰建築物，其生育地堆積大量廢棄雜物。樹木根領處有一明顯空洞向下延伸至根部；主幹上有多處腐朽、樹皮也有蟲蛀剝落跡象。骨架粗枝亦曾遭不當修剪，傷口未能癒合導致腐朽；樹冠上多不定枝叢生；葉片明顯較小，整體樹勢不佳，樹木結構不安全，故建議移除。</p>

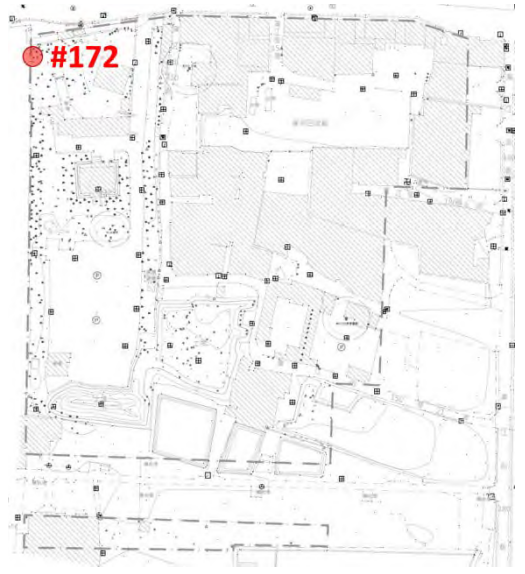
樹木編號	172		基地 位置

樹種	白千層				
學名	<i>Melaleuca leucadendra</i>				
原有樹牌編號	無				
樹木位置	濱江街142號				
樹高(m)	10.0	米高直徑(cm)	42.5	米高樹圍(cm)	133.5
樹冠幅(m)	5.5	樹齡		種植年分	
權屬	<input checked="" type="checkbox"/> 公有： <u>臺北市府工務局衛生下水道工程處</u> <input type="checkbox"/> 私有：_____				
位置屬性	<input type="checkbox"/> 1.道路、人行道 <input checked="" type="checkbox"/> 2.公園、綠地 <input type="checkbox"/> 3.學校 <input type="checkbox"/> 4.郊山 <input type="checkbox"/> 5.私有住宅 <input type="checkbox"/> 6.公共場所 <input type="checkbox"/> 7.其他：___				
樹形	<input type="checkbox"/> 1.尖錐形 <input type="checkbox"/> 2.寬錐形 <input type="checkbox"/> 3.寬展開形 <input checked="" type="checkbox"/> 4.窄柱形 <input type="checkbox"/> 5.寬柱形 <input type="checkbox"/> 6.獨特型				
生長地點概述	<input type="checkbox"/> 1.水泥、柏油鋪面 <input checked="" type="checkbox"/> 2.草地、土壤鋪面 <input type="checkbox"/> 3.有建築物影響發育 <input type="checkbox"/> 4.垃圾雜物堆積 <input type="checkbox"/> 5.其他：___				
生長狀況描述	<p>本樹生長於樹林間，鄰近鐵皮建築物，其生育地堆積大量雜物垃圾。樹木傾斜生長，主幹至骨架粗枝有明顯且嚴重的樹皮缺損。樹體間有大量萌蘗枝與枯腐枝條懸掛；葉片稀疏，整體樹型樹勢不佳，建議移除。</p>

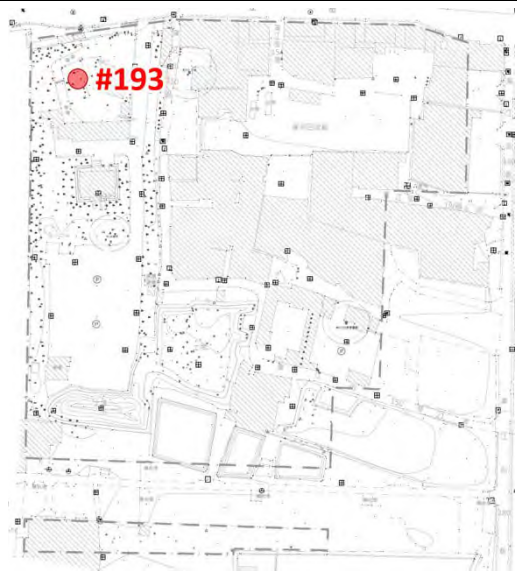
樹木編號	193		基地 位置

樹種	正榕				
學名	<i>Ficus microcarpa</i>				
原有樹牌編號	無				
樹木位置	濱江街142號				
樹高(m)	9.0	米高直徑(cm)	44.0	米高樹圍(cm)	138.2
樹冠幅(m)	8.0	樹齡		種植年分	
權屬	<input checked="" type="checkbox"/> 公有： <u>臺北市政府工務局衛生下水道工程處</u> <input type="checkbox"/> 私有：_____				
位置屬性	<input type="checkbox"/> 1.道路、人行道 <input checked="" type="checkbox"/> 2.公園、綠地 <input type="checkbox"/> 3.學校 <input type="checkbox"/> 4.郊山 <input type="checkbox"/> 5.私有住宅 <input type="checkbox"/> 6.公共場所 <input type="checkbox"/> 7.其他：___				
樹形	<input type="checkbox"/> 1.尖錐形 <input type="checkbox"/> 2.寬錐形 <input type="checkbox"/> 3.寬展開形 <input checked="" type="checkbox"/> 4.窄柱形 <input type="checkbox"/> 5.寬柱形 <input type="checkbox"/> 6.獨特型				
生長地點概述	<input type="checkbox"/> 1.水泥、柏油鋪面 <input checked="" type="checkbox"/> 2.草地、土壤鋪面 <input type="checkbox"/> 3.有建築物影響發育 <input type="checkbox"/> 4.垃圾雜物堆積 <input type="checkbox"/> 5.其他：___				
生長狀況描述	<p>本樹生長於樹林間，鄰近建築物，其生育地堆積大量雜物垃圾。樹木傾斜生長；浮根情形明顯且有部份根性已抬升、根部表皮多處缺損破裂。主幹亦觀察到有多處不當修剪枝條造成的傷口；其樹冠多由不定枝與枯枝組成、樹冠稀疏、葉片較小，整體安全結構與樹勢差，建議移除。</p>

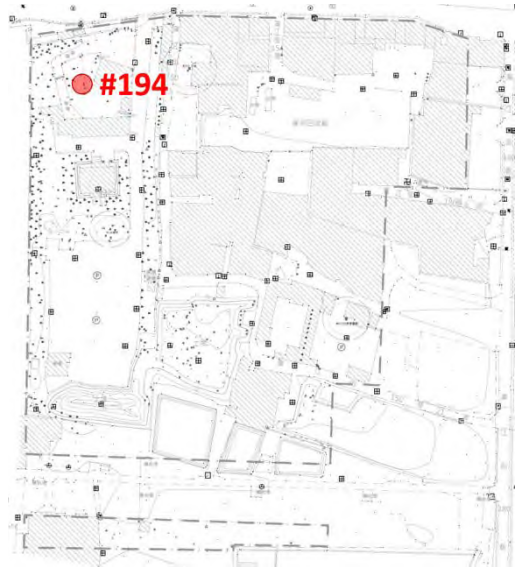
樹木編號	194		基地 位置

樹種	正榕				
學名	<i>Ficus microcarpa</i>				
原有樹牌編號	無				
樹木位置	濱江街142號				
樹高(m)	8.0	米高直徑(cm)	45.6	米高樹圍(cm)	143.3
樹冠幅(m)	6.0	樹齡		種植年分	
權屬	<input checked="" type="checkbox"/> 公有： <u>臺北市政府工務局衛生下水道工程處</u> <input type="checkbox"/> 私有：_____				
位置屬性	<input type="checkbox"/> 1.道路、人行道 <input checked="" type="checkbox"/> 2.公園、綠地 <input type="checkbox"/> 3.學校 <input type="checkbox"/> 4.郊山 <input type="checkbox"/> 5.私有住宅 <input type="checkbox"/> 6.公共場所 <input type="checkbox"/> 7.其他：___				
樹形	<input type="checkbox"/> 1.尖錐形 <input type="checkbox"/> 2.寬錐形 <input checked="" type="checkbox"/> 3.寬展開形 <input type="checkbox"/> 4.窄柱形 <input type="checkbox"/> 5.寬柱形 <input type="checkbox"/> 6.獨特型				
生長地點概述	<input type="checkbox"/> 1.水泥、柏油鋪面 <input type="checkbox"/> 2.草地、土壤鋪面 <input type="checkbox"/> 3.有建築物影響發育 <input checked="" type="checkbox"/> 4.垃圾雜物堆積 <input type="checkbox"/> 5.其他：___				
生長狀況描述	<p>本樹生長於樹林間，其生育地堆積大量雜物垃圾。樹木有等勢幹的狀況，其中一端已嚴重傾斜。主幹上有枝條不當修剪和劈裂後造成的傷口未能包覆癒合。樹冠多由不定枝與枯枝組成、樹冠稀疏、葉片較小，樹型與樹勢較差，建議移除。</p>

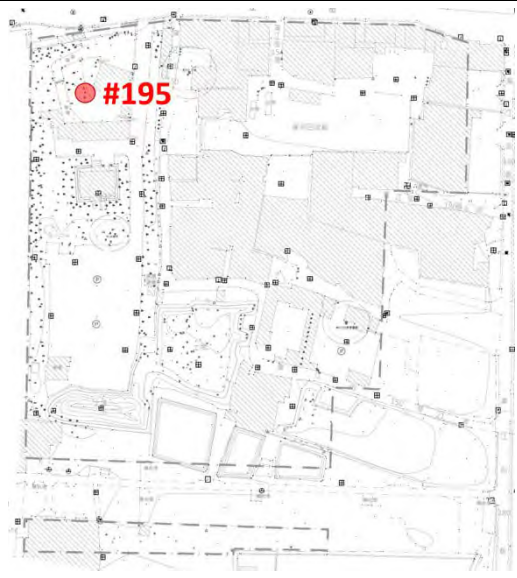
樹木編號	195		基地 位置

樹種	雀榕				
學名	<i>Ficus superba</i>				
原有樹牌編號	無				
樹木位置	濱江街142號				
樹高(m)	7.0	米高直徑(cm)	35.0	米高樹圍(cm)	110.0
樹冠幅(m)	5.0	樹齡		種植年分	
權屬	<input checked="" type="checkbox"/> 公有： <u>臺北市政府工務局衛生下水道工程處</u> <input type="checkbox"/> 私有：_____				
位置屬性	<input type="checkbox"/> 1.道路、人行道 <input checked="" type="checkbox"/> 2.公園、綠地 <input type="checkbox"/> 3.學校 <input type="checkbox"/> 4.郊山 <input type="checkbox"/> 5.私有住宅 <input type="checkbox"/> 6.公共場所 <input type="checkbox"/> 7.其他：___				
樹形	<input type="checkbox"/> 1.尖錐形 <input type="checkbox"/> 2.寬錐形 <input checked="" type="checkbox"/> 3.寬展開形 <input type="checkbox"/> 4.窄柱形 <input type="checkbox"/> 5.寬柱形 <input type="checkbox"/> 6.獨特型				
生長地點概述	<input type="checkbox"/> 1.水泥、柏油鋪面 <input checked="" type="checkbox"/> 2.草地、土壤鋪面 <input type="checkbox"/> 3.有建築物影響發育 <input type="checkbox"/> 4.垃圾雜物堆積 <input type="checkbox"/> 5.其他：___				
生長狀況描述	<p>本樹生長於樹林間，生育地堆積大量廢棄雜物。主幹上有一明顯空洞、多處粗枝曾遭不當修剪，傷口腐朽。此樹木遭寄生植物攀附、樹冠間有大量不定枝與枯腐枝條；葉片稀疏，整體樹型樹勢不佳，建議移除。</p>

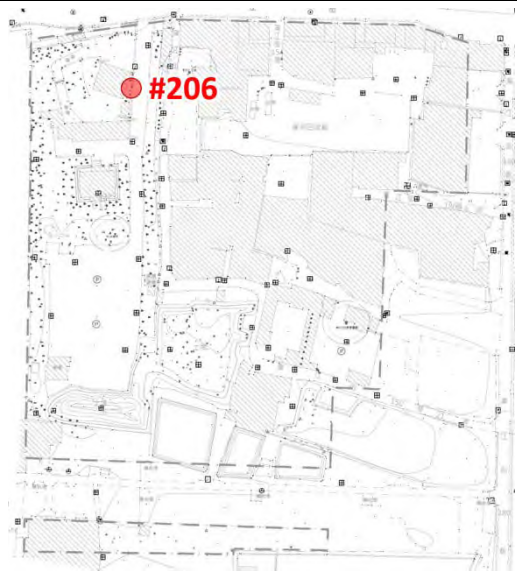
樹木編號	206		基地 位置

樹種	龍眼				
學名	<i>Dimocarpus longan</i>				
原有樹牌編號	無				
樹木位置	濱江街142號				
樹高(m)	6.0	米高直徑(cm)	8.0	米高樹圍(cm)	25.1
樹冠幅(m)	1.0	樹齡		種植年分	
權屬	<input checked="" type="checkbox"/> 公有： <u>臺北市政府工務局衛生下水道工程處</u> <input type="checkbox"/> 私有：_____				
位置屬性	<input type="checkbox"/> 1.道路、人行道 <input checked="" type="checkbox"/> 2.公園、綠地 <input type="checkbox"/> 3.學校 <input type="checkbox"/> 4.郊山 <input type="checkbox"/> 5.私有住宅 <input type="checkbox"/> 6.公共場所 <input type="checkbox"/> 7.其他：___				
樹形	<input type="checkbox"/> 1.尖錐形 <input type="checkbox"/> 2.寬錐形 <input type="checkbox"/> 3.寬展開形 <input checked="" type="checkbox"/> 4.窄柱形 <input type="checkbox"/> 5.寬柱形 <input type="checkbox"/> 6.獨特型				
生長地點概述	<input type="checkbox"/> 1.水泥、柏油鋪面 <input checked="" type="checkbox"/> 2.草地、土壤鋪面 <input type="checkbox"/> 3.有建築物影響發育 <input type="checkbox"/> 4.垃圾雜物堆積 <input type="checkbox"/> 5.其他：___				
生長狀況描述	<p>本樹生長於其他樹木之下，緊鄰建築物，其生育地堆積大量廢棄雜物。樹木主幹有缺損，樹冠間有些許不定枝與枯腐枝條；葉片趨小且葉量寡，整體樹型樹勢不佳，建議移除。</p>

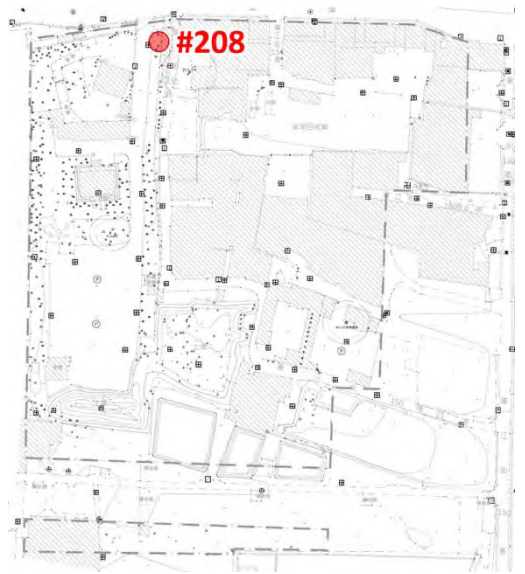
樹木編號	208		基地 位置

樹種	正榕				
學名	<i>Ficus microcarpa</i>				
原有樹牌編號	無				
樹木位置	濱江街142號				
樹高(m)	8.0	米高直徑(cm)	38.5	米高樹圍(cm)	121.0
樹冠幅(m)	5.0	樹齡		種植年分	
權屬	<input checked="" type="checkbox"/> 公有： <u>臺北市政府工務局衛生下水道工程處</u> <input type="checkbox"/> 私有：_____				
位置屬性	<input type="checkbox"/> 1.道路、人行道 <input checked="" type="checkbox"/> 2.公園、綠地 <input type="checkbox"/> 3.學校 <input type="checkbox"/> 4.郊山 <input type="checkbox"/> 5.私有住宅 <input type="checkbox"/> 6.公共場所 <input type="checkbox"/> 7.其他：__				
樹形	<input type="checkbox"/> 1.尖錐形 <input type="checkbox"/> 2.寬錐形 <input type="checkbox"/> 3.寬展開形 <input checked="" type="checkbox"/> 4.窄柱形 <input type="checkbox"/> 5.寬柱形 <input type="checkbox"/> 6.獨特型				
生長地點概述	<input type="checkbox"/> 1.水泥、柏油鋪面 <input type="checkbox"/> 2.草地、土壤鋪面 <input checked="" type="checkbox"/> 3.有建築物影響發育 <input type="checkbox"/> 4.垃圾雜物堆積 <input type="checkbox"/> 5.其他：__				
生長狀況描述	本樹根系攀附於圍牆並倚靠著圍牆生長，其樹體嚴重傾斜。此株樹木生育地堆積大量廢棄雜物，全株樹木遭寄生植物攀附纏繞；樹冠間多為不定枝，整體樹型塌壞，建議移除。

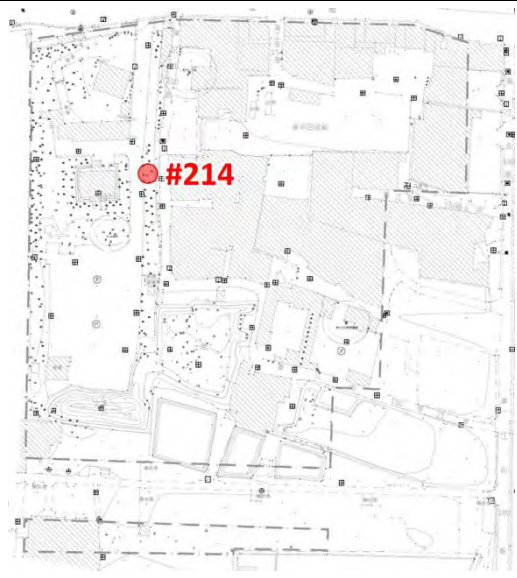
樹木編號	214		基地 位置

樹種	正榕				
學名	<i>Ficus microcarpa</i>				
原有樹牌編號	無				
樹木位置	濱江街142號				
樹高(m)	5.0	米高直徑(cm)	24.2	米高樹圍(cm)	76.0
樹冠幅(m)	8.0	樹齡		種植年分	
權屬	<input checked="" type="checkbox"/> 公有： <u>臺北市政府工務局衛生下水道工程處</u> <input type="checkbox"/> 私有：_____				
位置屬性	<input type="checkbox"/> 1.道路、人行道 <input checked="" type="checkbox"/> 2.公園、綠地 <input type="checkbox"/> 3.學校 <input type="checkbox"/> 4.郊山 <input type="checkbox"/> 5.私有住宅 <input type="checkbox"/> 6.公共場所 <input type="checkbox"/> 7.其他：___				
樹形	<input type="checkbox"/> 1.尖錐形 <input type="checkbox"/> 2.寬錐形 <input checked="" type="checkbox"/> 3.寬展開形 <input type="checkbox"/> 4.窄柱形 <input type="checkbox"/> 5.寬柱形 <input type="checkbox"/> 6.獨特型				
生長地點概述	<input type="checkbox"/> 1.水泥、柏油鋪面 <input type="checkbox"/> 2.草地、土壤鋪面 <input type="checkbox"/> 3.有建築物影響發育 <input checked="" type="checkbox"/> 4.垃圾雜物堆積 <input type="checkbox"/> 5.其他：___				
生長狀況描述	<p>本樹生長於樹林間，緊鄰圍牆，其生育地堆積大量雜物垃圾。樹木浮根情形明顯；骨架粗枝曾遭不當修剪，傷口未能癒合導致腐朽；其樹冠多由不定枝與枯枝組成、樹冠稀疏、葉片較小，整體樹型與樹勢差，建議移除。</p>

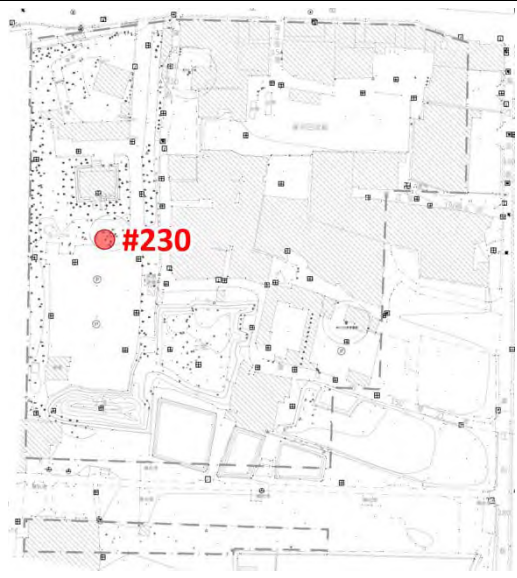
樹木編號	230		基地 位置

樹種	垂榕				
學名	<i>Ficus benjamina</i>				
原有樹牌編號	無				
樹木位置	濱江街142號				
樹高(m)	10.0	米高直徑(cm)	53.4	米高樹圍(cm)	167.8
樹冠幅(m)	8.0	樹齡		種植年分	
權屬	<input checked="" type="checkbox"/> 公有： <u>臺北市政府工務局衛生下水道工程處</u> <input type="checkbox"/> 私有：_____				
位置屬性	<input type="checkbox"/> 1.道路、人行道 <input checked="" type="checkbox"/> 2.公園、綠地 <input type="checkbox"/> 3.學校 <input type="checkbox"/> 4.郊山 <input type="checkbox"/> 5.私有住宅 <input type="checkbox"/> 6.公共場所 <input type="checkbox"/> 7.其他：___				
樹形	<input type="checkbox"/> 1.尖錐形 <input type="checkbox"/> 2.寬錐形 <input checked="" type="checkbox"/> 3.寬展開形 <input type="checkbox"/> 4.窄柱形 <input type="checkbox"/> 5.寬柱形 <input type="checkbox"/> 6.獨特型				
生長地點概述	<input type="checkbox"/> 1.水泥、柏油鋪面 <input type="checkbox"/> 2.草地、土壤鋪面 <input type="checkbox"/> 3.有建築物影響發育 <input checked="" type="checkbox"/> 4.垃圾雜物堆積 <input type="checkbox"/> 5.其他：___				
生長狀況描述	<p>本樹生長於樹林間，其生育地堆積大量廢棄雜物。樹體遭其他鄰近樹種與寄生植物纏繞包覆；骨架粗枝有多處不當修剪的傷口因無法癒合而腐朽；其樹冠多由不定枝與枯枝組成、樹冠稀疏、葉片較小，樹型與樹勢較差，建議移除。</p>

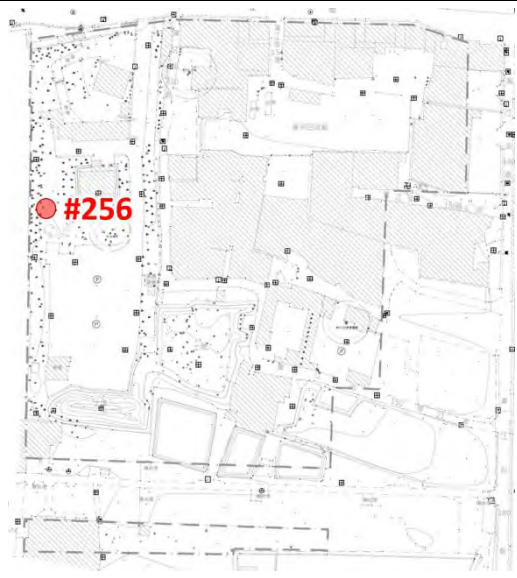
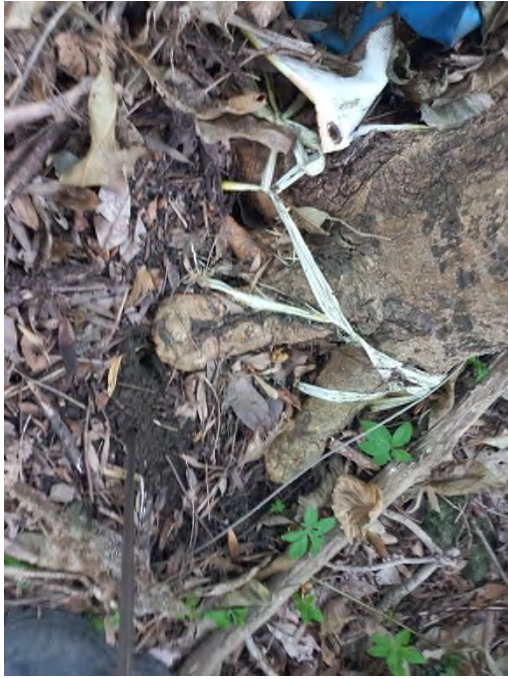
樹木編號	256		基地 位置

樹種	芒果				
學名	<i>Mangifera indica</i>				
原有樹牌編號	無				
樹木位置	濱江街142號				
樹高(m)	6.0	米高直徑(cm)	22.8	米高樹圍(cm)	71.6
樹冠幅(m)	6.0	樹齡		種植年分	
權屬	<input checked="" type="checkbox"/> 公有： <u>臺北市政府工務局衛生下水道工程處</u> <input type="checkbox"/> 私有：_____				
位置屬性	<input type="checkbox"/> 1.道路、人行道 <input checked="" type="checkbox"/> 2.公園、綠地 <input type="checkbox"/> 3.學校 <input type="checkbox"/> 4.郊山 <input type="checkbox"/> 5.私有住宅 <input type="checkbox"/> 6.公共場所 <input type="checkbox"/> 7.其他：___				
樹形	<input type="checkbox"/> 1.尖錐形 <input type="checkbox"/> 2.寬錐形 <input type="checkbox"/> 3.寬展開形 <input checked="" type="checkbox"/> 4.窄柱形 <input type="checkbox"/> 5.寬柱形 <input type="checkbox"/> 6.獨特型				
生長地點概述	<input type="checkbox"/> 1.水泥、柏油鋪面 <input checked="" type="checkbox"/> 2.草地、土壤鋪面 <input type="checkbox"/> 3.有建築物影響發育 <input type="checkbox"/> 4.垃圾雜物堆積 <input type="checkbox"/> 5.其他：___				
生長狀況描述	<p>本樹生長於樹林間，其生育地堆積大量廢棄雜物。樹木根部曾遭修剪、部份根部表皮缺損。樹木有等勢幹的狀況；骨架粗枝曾遭不當修剪導致枝條腐朽。樹冠間有大量不定枝與枯腐枝條；葉片稀疏，整體樹型不佳，建議移除。</p>

其他備註	<p>風險分數26分，0個關鍵因子</p>				
填表日期	2024/03/15		填表人	王人韋(TW-0475A)

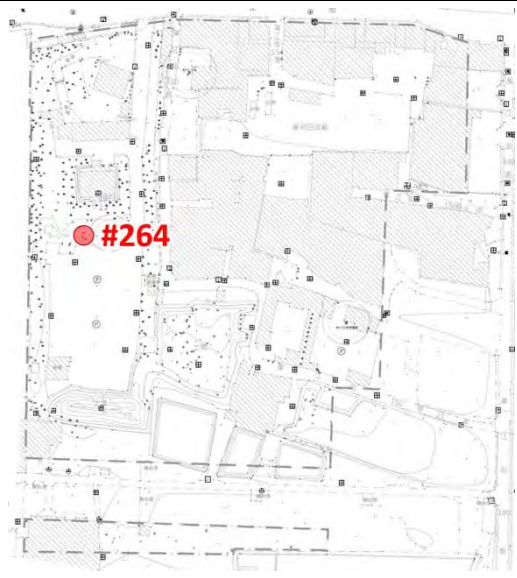
樹木編號	264		基地位置

樹種	垂榕				
學名	<i>Ficus benjamina</i>				
原有樹牌編號	無				
樹木位置	濱江街142號				
樹高(m)	9.0	米高直徑(cm)	52.0	米高樹圍(cm)	163.4
樹冠幅(m)	7.0	樹齡		種植年分	
權屬	<input checked="" type="checkbox"/> 公有： <u>臺北市政府工務局衛生下水道工程處</u> <input type="checkbox"/> 私有：_____				
位置屬性	<input type="checkbox"/> 1.道路、人行道 <input checked="" type="checkbox"/> 2.公園、綠地 <input type="checkbox"/> 3.學校 <input type="checkbox"/> 4.郊山 <input type="checkbox"/> 5.私有住宅 <input type="checkbox"/> 6.公共場所 <input type="checkbox"/> 7.其他：___				
樹形	<input type="checkbox"/> 1.尖錐形 <input type="checkbox"/> 2.寬錐形 <input checked="" type="checkbox"/> 3.寬展開形 <input type="checkbox"/> 4.窄柱形 <input type="checkbox"/> 5.寬柱形 <input type="checkbox"/> 6.獨特型				
生長地點概述	<input type="checkbox"/> 1.水泥、柏油鋪面 <input type="checkbox"/> 2.草地、土壤鋪面 <input type="checkbox"/> 3.有建築物影響發育 <input checked="" type="checkbox"/> 4.垃圾雜物堆積 <input type="checkbox"/> 5.其他：___				
生長狀況描述	<p>本樹生長於樹林間，其生育地堆積大量雜物垃圾。樹體遭其他鄰近樹種與寄生植物纏繞包覆。骨架粗枝有多處枝條遭不當修剪導致傷口無法癒合；大量萌蘖枝生成。樹冠多由不定枝與枯枝組成、樹冠稀疏、葉片較小，樹型與樹勢較差，建議移除。</p>

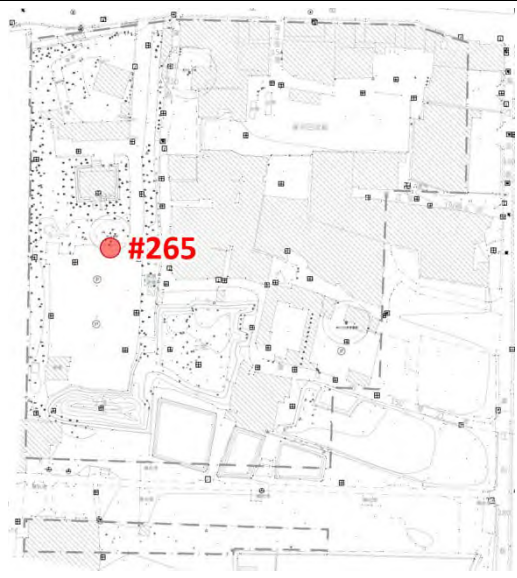
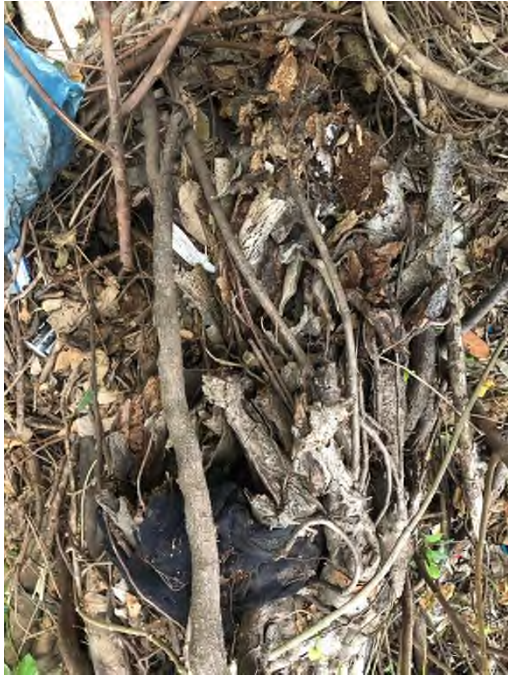
樹木編號	265		基地 位置

樹種	正榕				
學名	<i>Ficus microcarpa</i>				
原有樹牌編號	無				
樹木位置	濱江街142號				
樹高(m)	9.5	米高直徑(cm)	60.0	米高樹圍(cm)	188.5
樹冠幅(m)	12.0	樹齡		種植年分	
權屬	<input checked="" type="checkbox"/> 公有： <u>臺北市政府工務局衛生下水道工程處</u> <input type="checkbox"/> 私有：_____				
位置屬性	<input type="checkbox"/> 1.道路、人行道 <input checked="" type="checkbox"/> 2.公園、綠地 <input type="checkbox"/> 3.學校 <input type="checkbox"/> 4.郊山 <input type="checkbox"/> 5.私有住宅 <input type="checkbox"/> 6.公共場所 <input type="checkbox"/> 7.其他：___				
樹形	<input type="checkbox"/> 1.尖錐形 <input type="checkbox"/> 2.寬錐形 <input checked="" type="checkbox"/> 3.寬展開形 <input type="checkbox"/> 4.窄柱形 <input type="checkbox"/> 5.寬柱形 <input type="checkbox"/> 6.獨特型				
生長地點概述	<input type="checkbox"/> 1.水泥、柏油鋪面 <input checked="" type="checkbox"/> 2.草地、土壤鋪面 <input type="checkbox"/> 3.有建築物影響發育 <input type="checkbox"/> 4.垃圾雜物堆積 <input type="checkbox"/> 5.其他：___				
生長狀況描述	<p>本樹生長於樹林間，鄰近停車場，其生育地堆積大量雜物垃圾。樹木浮根明顯且有部份根系嚴重塌壞，致使樹木傾斜。骨架粗枝曾遭不當修剪，傷口未能癒合導致腐朽；其樹冠多由不定枝與枯枝組成、樹冠稀疏、葉片較小，整體樹型塌壞、安全結構不佳，建議移除。</p>

其他備註	風險分數58分，2個關鍵因子				
填表日期	2024/03/15		填表人	王人韋(TW-0475A)

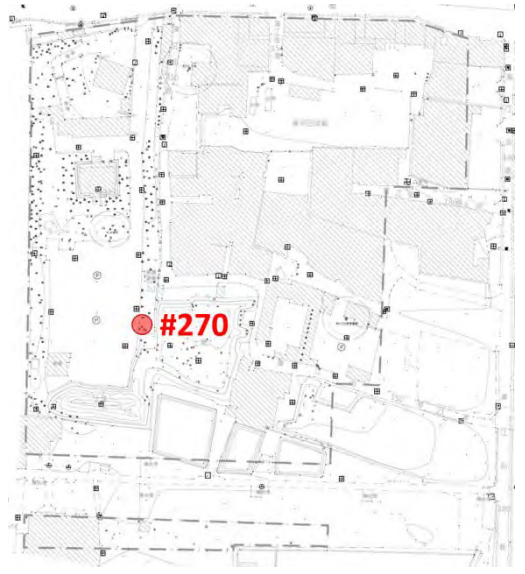
樹木編號	270		基地 位置

樹種	正榕				
學名	<i>Ficus microcarpa</i>				
原有樹牌編號	無				
樹木位置	濱江街142號				
樹高(m)	9.0	米高直徑(cm)	52.4	米高樹圍(cm)	164.6
樹冠幅(m)	8.0	樹齡		種植年分	
權屬	<input checked="" type="checkbox"/> 公有： <u>臺北市政府工務局衛生下水道工程處</u> <input type="checkbox"/> 私有：_____				
位置屬性	<input type="checkbox"/> 1.道路、人行道 <input checked="" type="checkbox"/> 2.公園、綠地 <input type="checkbox"/> 3.學校 <input type="checkbox"/> 4.郊山 <input type="checkbox"/> 5.私有住宅 <input type="checkbox"/> 6.公共場所 <input type="checkbox"/> 7.其他：___				
樹形	<input type="checkbox"/> 1.尖錐形 <input type="checkbox"/> 2.寬錐形 <input type="checkbox"/> 3.寬展開形 <input checked="" type="checkbox"/> 4.窄柱形 <input type="checkbox"/> 5.寬柱形 <input type="checkbox"/> 6.獨特型				
生長地點概述	<input type="checkbox"/> 1.水泥、柏油鋪面 <input checked="" type="checkbox"/> 2.草地、土壤鋪面 <input type="checkbox"/> 3.有建築物影響發育 <input type="checkbox"/> 4.垃圾雜物堆積 <input type="checkbox"/> 5.其他：___				
生長狀況描述	<p>本樹生長於樹林間，鄰近圍牆，其生育地堆積大量廢棄雜物。樹木傾斜生長，根領處樹皮幹缺損、傷口未能癒合，導致腐朽變色，亦觀察到大量萌蘗枝生成。骨架粗枝曾遭不當修剪導致枝條腐朽。樹冠間有大量不定枝與枯腐枝條；葉片稀疏，整體樹型不佳，建議移除。</p>

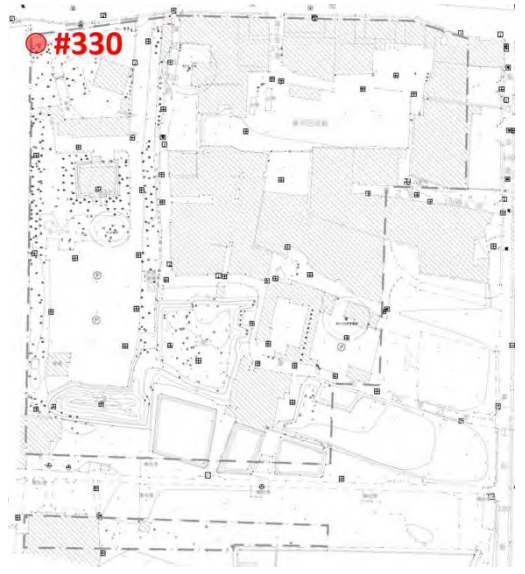
樹木編號	330		基地 位置

樹種	正榕				
學名	<i>Ficus microcarpa</i>				
原有樹牌編號	無				
樹木位置	濱江街142號				
樹高(m)	8.0	米高直徑(cm)	17.3	米高樹圍(cm)	54.3
樹冠幅(m)	3.5	樹齡		種植年分	
權屬	<input checked="" type="checkbox"/> 公有： <u>臺北市政府工務局衛生下水道工程處</u> <input type="checkbox"/> 私有：_____				
位置屬性	<input type="checkbox"/> 1.道路、人行道 <input checked="" type="checkbox"/> 2.公園、綠地 <input type="checkbox"/> 3.學校 <input type="checkbox"/> 4.郊山 <input type="checkbox"/> 5.私有住宅 <input type="checkbox"/> 6.公共場所 <input type="checkbox"/> 7.其他：___				
樹形	<input type="checkbox"/> 1.尖錐形 <input type="checkbox"/> 2.寬錐形 <input type="checkbox"/> 3.寬展開形 <input checked="" type="checkbox"/> 4.窄柱形 <input type="checkbox"/> 5.寬柱形 <input type="checkbox"/> 6.獨特型				
生長地點概述	<input type="checkbox"/> 1.水泥、柏油鋪面 <input type="checkbox"/> 2.草地、土壤鋪面 <input checked="" type="checkbox"/> 3.有建築物影響發育 <input type="checkbox"/> 4.垃圾雜物堆積 <input type="checkbox"/> 5.其他：___				
生長狀況描述	<p>本樹生長於基地牆外的花台，其生育地有廢棄雜物堆積，土壤硬實。樹木傾斜生長、骨架粗枝曾遭不當修剪，導致枝條腐朽。樹冠間有大量不定枝與劈裂枝條懸掛其中；葉片小而稀疏，整體樹型樹勢不佳，建議移除。</p>

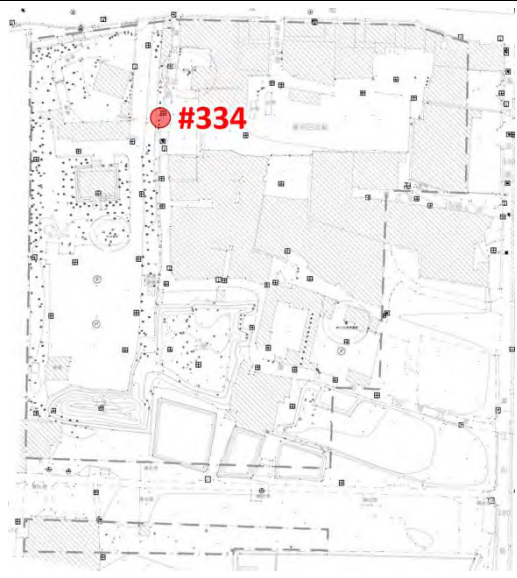
樹種	馬拉巴栗				
學名	<i>Pachira macrocarpa</i>				
原有樹牌編號	無				
樹木位置	濱江街142號				
樹高(m)	7.5	米高直徑(cm)	17.9	米高樹圍(cm)	56.2
樹冠幅(m)	3.5	樹齡		種植年分	
權屬	<input checked="" type="checkbox"/> 公有： <u>臺北市政府工務局衛生下水道工程處</u> <input type="checkbox"/> 私有：_____				
位置屬性	<input type="checkbox"/> 1.道路、人行道 <input checked="" type="checkbox"/> 2.公園、綠地 <input type="checkbox"/> 3.學校 <input type="checkbox"/> 4.郊山 <input type="checkbox"/> 5.私有住宅 <input type="checkbox"/> 6.公共場所 <input type="checkbox"/> 7.其他：___				
樹形	<input type="checkbox"/> 1.尖錐形 <input type="checkbox"/> 2.寬錐形 <input type="checkbox"/> 3.寬展開形 <input checked="" type="checkbox"/> 4.窄柱形 <input type="checkbox"/> 5.寬柱形 <input type="checkbox"/> 6.獨特型				
生長地點概述	<input type="checkbox"/> 1.水泥、柏油鋪面 <input type="checkbox"/> 2.草地、土壤鋪面 <input checked="" type="checkbox"/> 3.有建築物影響發育 <input type="checkbox"/> 4.垃圾雜物堆積 <input type="checkbox"/> 5.其他：___				
生長狀況描述	<p>本樹緊貼鐵皮建築生長，其生育地堆積大量雜物與石塊；植穴過於硬實導致浮根狀況明顯。樹木主幹與骨架粗枝上有多處傷口未能癒合，已有腐朽產生。樹冠多由不定枝與不良枝葉組成；葉量稀疏，整體樹型樹勢不佳，建議移除。</p>

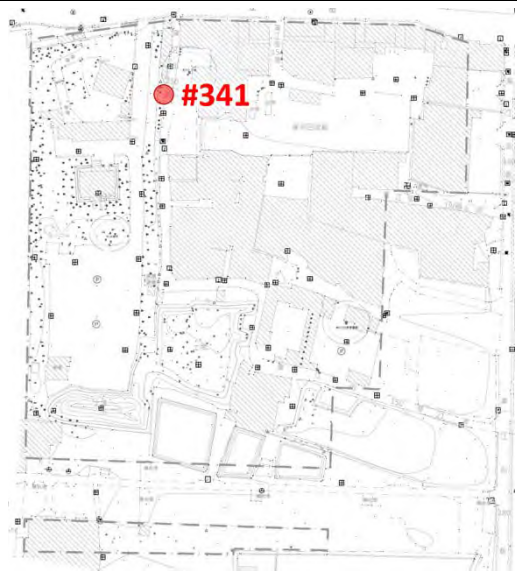
樹種	正榕				
學名	<i>Ficus microcarpa</i>				
原有樹牌編號	無				
樹木位置	濱江街142號				
樹高(m)	8.5	米高直徑(cm)	38.5	米高樹圍(cm)	121.0
樹冠幅(m)	4.0	樹齡		種植年分	
權屬	<input checked="" type="checkbox"/> 公有： <u>臺北市政府工務局衛生下水道工程處</u> <input type="checkbox"/> 私有：_____				
位置屬性	<input type="checkbox"/> 1.道路、人行道 <input checked="" type="checkbox"/> 2.公園、綠地 <input type="checkbox"/> 3.學校 <input type="checkbox"/> 4.郊山 <input type="checkbox"/> 5.私有住宅 <input type="checkbox"/> 6.公共場所 <input type="checkbox"/> 7.其他：___				
樹形	<input type="checkbox"/> 1.尖錐形 <input type="checkbox"/> 2.寬錐形 <input type="checkbox"/> 3.寬展開形 <input checked="" type="checkbox"/> 4.窄柱形 <input type="checkbox"/> 5.寬柱形 <input type="checkbox"/> 6.獨特型				
生長地點概述	<input type="checkbox"/> 1.水泥、柏油鋪面 <input type="checkbox"/> 2.草地、土壤鋪面 <input type="checkbox"/> 3.有建築物影響發育 <input checked="" type="checkbox"/> 4.垃圾雜物堆積 <input type="checkbox"/> 5.其他：___				
生長狀況描述	<p>本樹生長於樹林間，其生育地堆積大量廢棄雜物。樹木生長歪斜；其浮根情形明顯。骨架粗枝有多處不當修剪的傷口因無法癒合而腐朽變色；其樹冠多由不定枝與枯枝組成、樹冠稀疏、葉片較小，整體樹型與樹勢皆不佳，建議移除。</p>

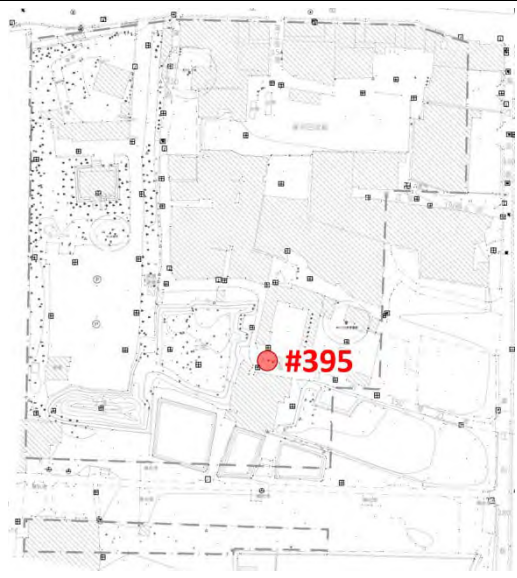
樹種	馬拉巴栗				
學名	<i>Pachira macrocarpa</i>				
原有樹牌編號	無				
樹木位置	濱江街142號				
樹高(m)	3.5	米高直徑(cm)	8.2	米高樹圍(cm)	25.8
樹冠幅(m)	2.5	樹齡		種植年分	
權屬	<input checked="" type="checkbox"/> 公有： <u>臺北市政府工務局衛生下水道工程處</u> <input type="checkbox"/> 私有：_____				
位置屬性	<input type="checkbox"/> 1.道路、人行道 <input checked="" type="checkbox"/> 2.公園、綠地 <input type="checkbox"/> 3.學校 <input type="checkbox"/> 4.郊山 <input type="checkbox"/> 5.私有住宅 <input type="checkbox"/> 6.公共場所 <input type="checkbox"/> 7.其他：___				
樹形	<input type="checkbox"/> 1.尖錐形 <input type="checkbox"/> 2.寬錐形 <input type="checkbox"/> 3.寬展開形 <input checked="" type="checkbox"/> 4.窄柱形 <input type="checkbox"/> 5.寬柱形 <input type="checkbox"/> 6.獨特型				
生長地點概述	<input type="checkbox"/> 1.水泥、柏油鋪面 <input checked="" type="checkbox"/> 2.草地、土壤鋪面 <input type="checkbox"/> 3.有建築物影響發育 <input type="checkbox"/> 4.垃圾雜物堆積 <input type="checkbox"/> 5.其他：___				
生長狀況描述	<p>本樹生長於鐵桶內，其生育地窄小且土質硬實。樹木有等勢幹的狀況且枝條稍有傾斜；側枝曾遭不當修剪，傷口撕裂未能癒合，樹冠多不定枝、枝條稀疏、葉片較小且葉量寡，整體樹勢趨弱，建議移除。</p>

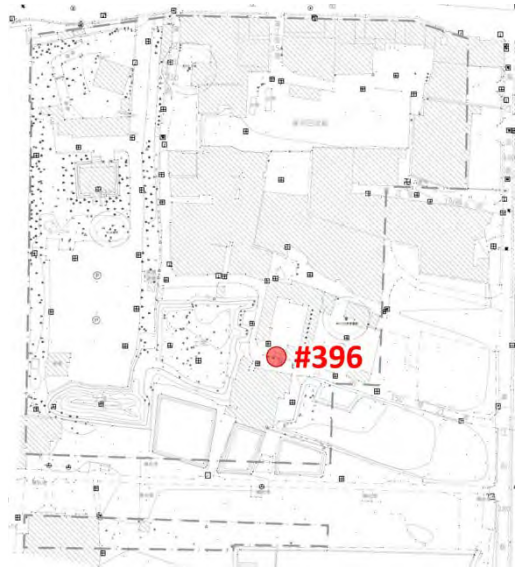
樹種	雀榕				
學名	<i>Ficus superba</i>				
原有樹牌編號	無				
樹木位置	濱江街142號				
樹高(m)	5.5	米高直徑(cm)	32.8	米高樹圍(cm)	103.0
樹冠幅(m)	5.0	樹齡		種植年分	
權屬	<input checked="" type="checkbox"/> 公有： <u>臺北市政府工務局衛生下水道工程處</u> <input type="checkbox"/> 私有：_____				
位置屬性	<input type="checkbox"/> 1.道路、人行道 <input checked="" type="checkbox"/> 2.公園、綠地 <input type="checkbox"/> 3.學校 <input type="checkbox"/> 4.郊山 <input type="checkbox"/> 5.私有住宅 <input type="checkbox"/> 6.公共場所 <input type="checkbox"/> 7.其他：___				
樹形	<input type="checkbox"/> 1.尖錐形 <input type="checkbox"/> 2.寬錐形 <input checked="" type="checkbox"/> 3.寬展開形 <input type="checkbox"/> 4.窄柱形 <input type="checkbox"/> 5.寬柱形 <input type="checkbox"/> 6.獨特型				
生長地點概述	<input type="checkbox"/> 1.水泥、柏油鋪面 <input type="checkbox"/> 2.草地、土壤鋪面 <input type="checkbox"/> 3.有建築物影響發育 <input checked="" type="checkbox"/> 4.垃圾雜物堆積 <input type="checkbox"/> 5.其他：___				
生長狀況描述	<p>本樹生育地堆積大量雜物垃圾。樹木有等勢枝條的狀況；根部表皮缺損，大量萌蘖枝條生成。主幹亦觀察到有多處不當修剪枝條造成的撕裂傷口；其樹冠多由不定枝與枯枝組成、樹冠稀疏、葉片較小，整體安全結構與樹勢差，建議移除。</p>

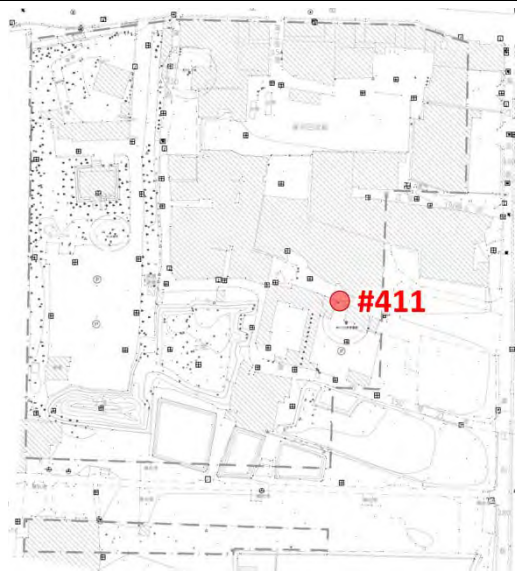
樹種	正榕				
學名	<i>Ficus microcarpa</i>				
原有樹牌編號	無				
樹木位置	濱江街142號				
樹高(m)	13.0	米高直徑(cm)	36.7	米高樹圍(cm)	115.3
樹冠幅(m)	7.0	樹齡		種植年分	
權屬	<input checked="" type="checkbox"/> 公有： <u>臺北市政府工務局衛生下水道工程處</u> <input type="checkbox"/> 私有：_____				
位置屬性	<input type="checkbox"/> 1.道路、人行道 <input checked="" type="checkbox"/> 2.公園、綠地 <input type="checkbox"/> 3.學校 <input type="checkbox"/> 4.郊山 <input type="checkbox"/> 5.私有住宅 <input type="checkbox"/> 6.公共場所 <input type="checkbox"/> 7.其他：___				
樹形	<input type="checkbox"/> 1.尖錐形 <input type="checkbox"/> 2.寬錐形 <input checked="" type="checkbox"/> 3.寬展開形 <input type="checkbox"/> 4.窄柱形 <input type="checkbox"/> 5.寬柱形 <input type="checkbox"/> 6.獨特型				
生長地點概述	<input type="checkbox"/> 1.水泥、柏油鋪面 <input type="checkbox"/> 2.草地、土壤鋪面 <input type="checkbox"/> 3.有建築物影響發育 <input checked="" type="checkbox"/> 4.垃圾雜物堆積 <input type="checkbox"/> 5.其他：___				
生長狀況描述	<p>本樹生長於樹林間，生育地堆積大量廢棄雜物。主幹上有明顯樹皮缺損；骨架粗枝曾遭不當修剪，導致枝條回枯腐朽。樹冠間有大量不定枝與劈裂枝條懸掛其中；葉片小而稀疏，整體樹型樹勢不佳，建議移除。</p>

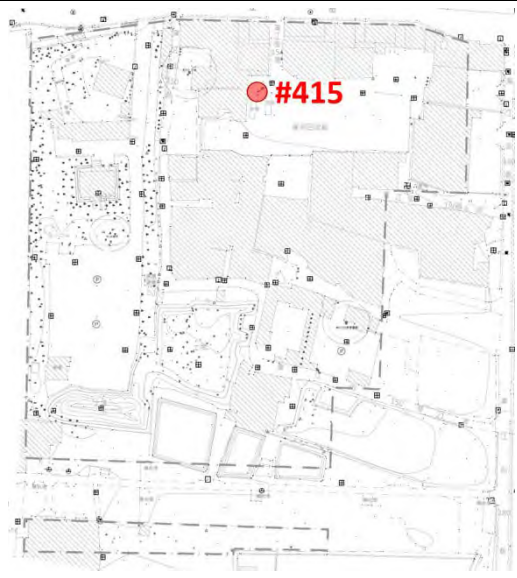
樹種	雀榕				
學名	<i>Ficus superba</i>				
原有樹牌編號	無				
樹木位置	濱江街142號				
樹高(m)	5.0	米高直徑(cm)	15.2	米高樹圍(cm)	47.8
樹冠幅(m)	3.0	樹齡		種植年分	
權屬	<input checked="" type="checkbox"/> 公有： <u>臺北市政府工務局衛生下水道工程處</u> <input type="checkbox"/> 私有：_____				
位置屬性	<input type="checkbox"/> 1.道路、人行道 <input checked="" type="checkbox"/> 2.公園、綠地 <input type="checkbox"/> 3.學校 <input type="checkbox"/> 4.郊山 <input type="checkbox"/> 5.私有住宅 <input type="checkbox"/> 6.公共場所 <input type="checkbox"/> 7.其他：___				
樹形	<input type="checkbox"/> 1.尖錐形 <input type="checkbox"/> 2.寬錐形 <input type="checkbox"/> 3.寬展開形 <input checked="" type="checkbox"/> 4.窄柱形 <input type="checkbox"/> 5.寬柱形 <input type="checkbox"/> 6.獨特型				
生長地點概述	<input type="checkbox"/> 1.水泥、柏油鋪面 <input type="checkbox"/> 2.草地、土壤鋪面 <input checked="" type="checkbox"/> 3.有建築物影響發育 <input type="checkbox"/> 4.垃圾雜物堆積 <input type="checkbox"/> 5.其他：___				
生長狀況描述	<p>本樹生長緊貼鐵皮圍牆，其生育地堆積大量廢棄雜物。樹木遭寄生植物攀附纏勒。主幹上分岔處有處傷口未能癒合；樹冠間有大量不定枝與枯腐枝條；葉片稀疏，整體樹勢不佳，建議移除。</p>

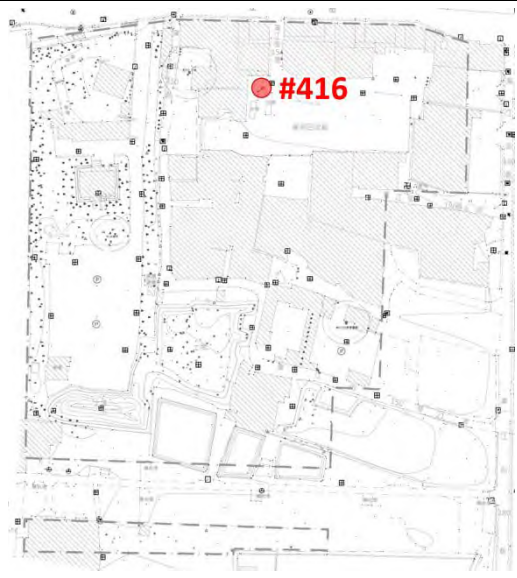
樹種	雀榕				
學名	<i>Ficus superba</i>				
原有樹牌編號	無				
樹木位置	濱江街142號				
樹高(m)	5.0	米高直徑(cm)	13.7	米高樹圍(cm)	43.0
樹冠幅(m)	3.5	樹齡		種植年分	
權屬	<input checked="" type="checkbox"/> 公有： <u>臺北市政府工務局衛生下水道工程處</u> <input type="checkbox"/> 私有：_____				
位置屬性	<input type="checkbox"/> 1.道路、人行道 <input checked="" type="checkbox"/> 2.公園、綠地 <input type="checkbox"/> 3.學校 <input type="checkbox"/> 4.郊山 <input type="checkbox"/> 5.私有住宅 <input type="checkbox"/> 6.公共場所 <input type="checkbox"/> 7.其他：___				
樹形	<input type="checkbox"/> 1.尖錐形 <input type="checkbox"/> 2.寬錐形 <input type="checkbox"/> 3.寬展開形 <input checked="" type="checkbox"/> 4.窄柱形 <input type="checkbox"/> 5.寬柱形 <input type="checkbox"/> 6.獨特型				
生長地點概述	<input type="checkbox"/> 1.水泥、柏油鋪面 <input type="checkbox"/> 2.草地、土壤鋪面 <input checked="" type="checkbox"/> 3.有建築物影響發育 <input type="checkbox"/> 4.垃圾雜物堆積 <input type="checkbox"/> 5.其他：___				
生長狀況描述	<p>本樹生長緊貼鐵皮圍牆與其他樹種，其生育地窄小且週邊堆積大量雜物。樹木與其他樹種競爭生長空間已傾斜生長，樹冠遭寄生植物攀附且多枯腐枝條；葉片較小且葉量寡，整體樹型不佳，建議移除。</p>

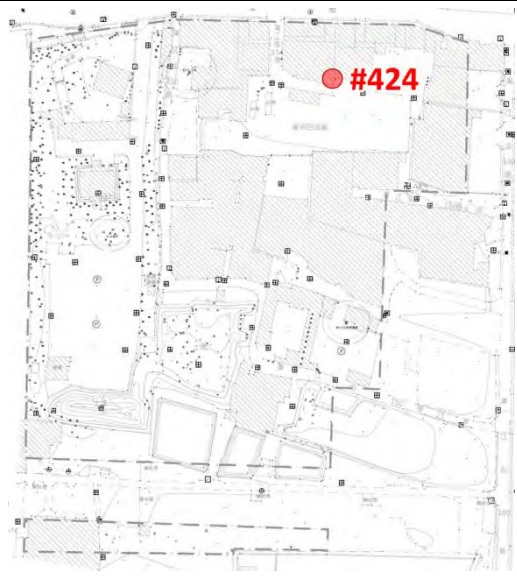
樹種	大葉雀榕				
學名	<i>Ficus superba</i>				
原有樹牌編號	無				
樹木位置	濱江街142號				
樹高(m)	9.0	米高直徑(cm)	75.8	米高樹圍(cm)	238.1
樹冠幅(m)	8.0	樹齡		種植年分	
權屬	<input checked="" type="checkbox"/> 公有： <u>臺北市政府工務局衛生下水道工程處</u> <input type="checkbox"/> 私有：_____				
位置屬性	<input type="checkbox"/> 1.道路、人行道 <input checked="" type="checkbox"/> 2.公園、綠地 <input type="checkbox"/> 3.學校 <input type="checkbox"/> 4.郊山 <input type="checkbox"/> 5.私有住宅 <input type="checkbox"/> 6.公共場所 <input type="checkbox"/> 7.其他：___				
樹形	<input type="checkbox"/> 1.尖錐形 <input type="checkbox"/> 2.寬錐形 <input type="checkbox"/> 3.寬展開形 <input checked="" type="checkbox"/> 4.窄柱形 <input type="checkbox"/> 5.寬柱形 <input type="checkbox"/> 6.獨特型				
生長地點概述	<input type="checkbox"/> 1.水泥、柏油鋪面 <input type="checkbox"/> 2.草地、土壤鋪面 <input checked="" type="checkbox"/> 3.有建築物影響發育 <input type="checkbox"/> 4.垃圾雜物堆積 <input type="checkbox"/> 5.其他：___				
生長狀況描述	<p>本樹生長緊貼鐵皮圍牆且緊鄰人員休息工寮，其生育地堆積大量廢棄雜物。樹木有一較大側枝有撕裂的跡象，傷口未能癒合。主幹上有多處枝條斷裂；樹冠間亦觀察到大量不定枝與枯腐枝條且有寄生植物攀附；枝條葉片稀疏，整體樹勢不佳，建議移除。</p>
