濱江水資源再生中心

建物拆除、樹木移植(除)及圍籬圍設工程

# 樹木移除計畫書

## (修正二版)

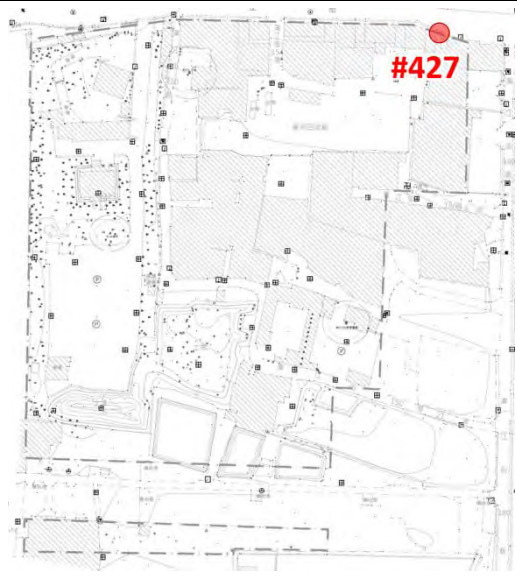
樹種	正榕				
學名	<i>Ficus microcarpa</i>				
原有樹牌編號	無				
樹木位置	濱江街142號				
樹高(m)	10.0	米高直徑(cm)	71.4	米高樹圍(cm)	224.3
樹冠幅(m)	11.5	樹齡		種植年分	
權屬	<input checked="" type="checkbox"/> 公有： <u>臺北市政府工務局衛生下水道工程處</u> <input type="checkbox"/> 私有：_____				
位置屬性	<input type="checkbox"/> 1.道路、人行道 <input checked="" type="checkbox"/> 2.公園、綠地 <input type="checkbox"/> 3.學校 <input type="checkbox"/> 4.郊山 <input type="checkbox"/> 5.私有住宅 <input type="checkbox"/> 6.公共場所 <input type="checkbox"/> 7.其他：___				
樹形	<input type="checkbox"/> 1.尖錐形 <input type="checkbox"/> 2.寬錐形 <input type="checkbox"/> 3.寬展開形 <input checked="" type="checkbox"/> 4.窄柱形 <input type="checkbox"/> 5.寬柱形 <input type="checkbox"/> 6.獨特型				
生長地點概述	<input type="checkbox"/> 1.水泥、柏油鋪面 <input type="checkbox"/> 2.草地、土壤鋪面 <input checked="" type="checkbox"/> 3.有建築物影響發育 <input type="checkbox"/> 4.垃圾雜物堆積 <input type="checkbox"/> 5.其他：___				
生長狀況描述	<p>本樹生長於鐵皮建築外牆邊，其生育地土壤嚴重不足。浮根情形明顯嚴重、樹木根系幾乎攀附於水泥鋪面生長。樹木有多處枝條遭不當修剪導致傷口無法癒合；大量植物寄生於樹木主幹間。骨架粗枝倚靠著鐵皮屋簷生長多，樹冠多由不定枝與枯枝組成。考量到根系發展不健全影響樹木結構安全性，故建議移除此樹。</p>
