「臺北市立陽明教養院永福之家重建工程」

【樹木移除計畫書】

(修正一版)

設計單位：徐維志建築師事務所

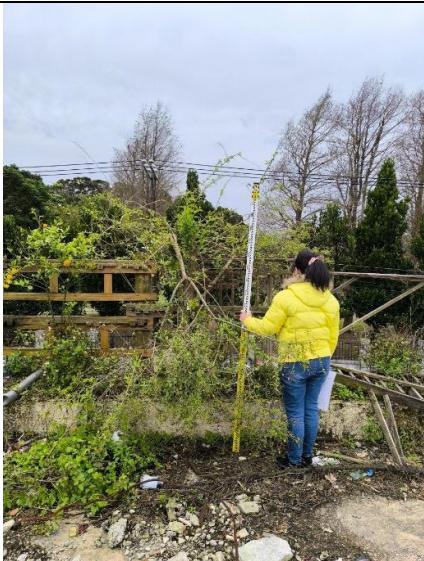
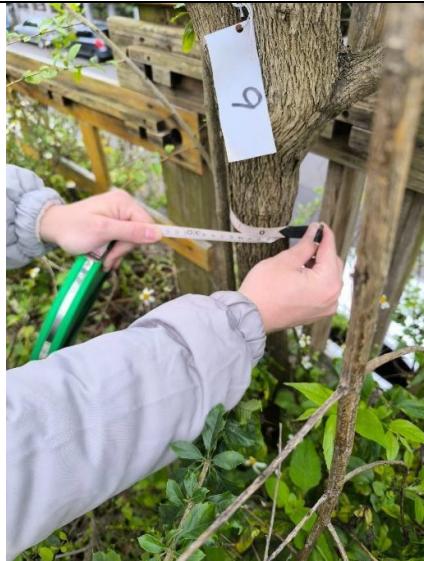
樹木編號	T9		位置圖

樹種	藍花茄					
學名						
樹址	士林區永福里莊頂路 2 號					
樹高	1.6 公尺	樹胸徑	7.32 公分	樹胸圍	23 公分	
樹冠幅	1 公尺	樹齡	約 歲	植生年	約西元 年	
權屬	1. 公有： <u>臺北市立陽明教養院</u> 2. 私有：					
位置屬性	<input type="checkbox"/> 1. 道路、人行道 <input type="checkbox"/> 2. 公園、綠地 <input type="checkbox"/> 3. 學校 <input type="checkbox"/> 4. 郊山 <input type="checkbox"/> 5. 私有住宅 <input checked="" type="checkbox"/> 6. 公共場所 <input type="checkbox"/> 7. 其他：_____					
樹形	<input type="checkbox"/> 1. 尖錐形 <input type="checkbox"/> 2. 寬錐形 <input checked="" type="checkbox"/> 3. 寬展開形 <input type="checkbox"/> 4. 窄柱形 <input type="checkbox"/> 5. 寬柱形 <input type="checkbox"/> 6. 獨特型					
生長地點概述	<input type="checkbox"/> 1. 水泥、柏油鋪面 <input checked="" type="checkbox"/> 2. 草地、土壤鋪面 <input type="checkbox"/> 3. 有建築物影響發育 <input type="checkbox"/> 4. 垃圾雜物堆積 <input type="checkbox"/> 5. 其他：_____					
生長狀況描述	具重大危害狀況：確認枯萎範圍超過 80%以上之樹木					
留存建議	<input type="checkbox"/> 1. 原地保留 <input type="checkbox"/> 2. 移植他處 <input type="checkbox"/> 3. 假植後再回植 <input checked="" type="checkbox"/> 4. 移除

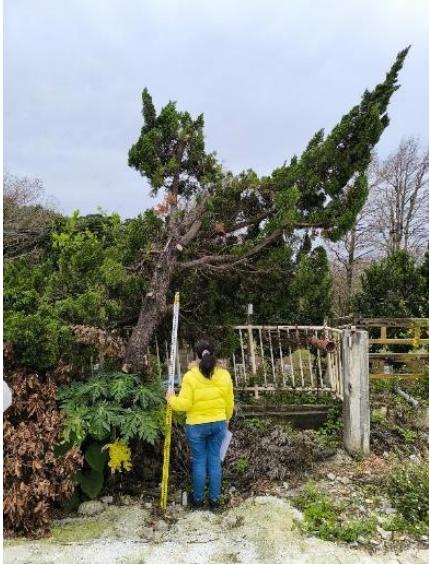
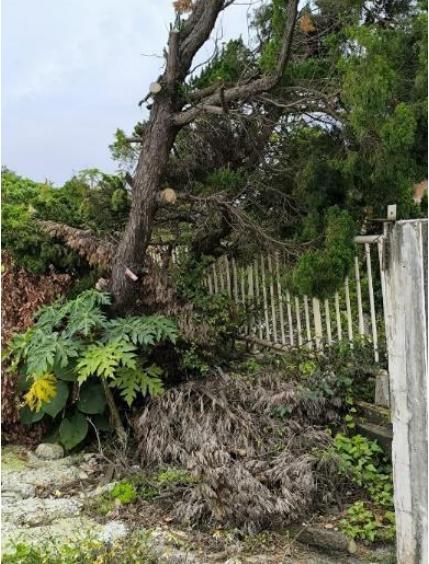
樹木編號	T11			位置圖

樹種	圓柏				
學名					
樹址	士林區永福里莊頂路 2 號				
樹高	3 公尺	樹胸徑	15.3 公分	樹胸圍	48 公分
樹冠幅	0.5 公尺	樹齡	約 歲	植生年	約西元 年
權屬	1. 公有： <u>臺北市立陽明教養院</u> 2. 私有：				
位置屬性	<input type="checkbox"/> 1. 道路、人行道 <input type="checkbox"/> 2. 公園、綠地 <input type="checkbox"/> 3. 學校 <input type="checkbox"/> 4. 郊山 <input type="checkbox"/> 5. 私有住宅 <input checked="" type="checkbox"/> 6. 公共場所 <input type="checkbox"/> 7. 其他：_____				
樹形	<input type="checkbox"/> 1. 尖錐形 <input type="checkbox"/> 2. 寬錐形 <input type="checkbox"/> 3. 寬展開形 <input checked="" type="checkbox"/> 4. 窄柱形 <input type="checkbox"/> 5. 寬柱形 <input type="checkbox"/> 6. 獨特型				
生長地點概述	<input type="checkbox"/> 1. 水泥、柏油鋪面 <input checked="" type="checkbox"/> 2. 草地、土壤鋪面 <input type="checkbox"/> 3. 有建築物影響發育 <input type="checkbox"/> 4. 垃圾雜物堆積 <input type="checkbox"/> 5. 其他：_____				
生長狀況描述	具重大危害狀況：天災導致樹木受損嚴重經專家判斷可能產生公安危害				
留存建議	<input type="checkbox"/> 1. 原地保留 <input type="checkbox"/> 2. 移植他處 <input type="checkbox"/> 3. 假植後再回植 <input checked="" type="checkbox"/> 4. 移除

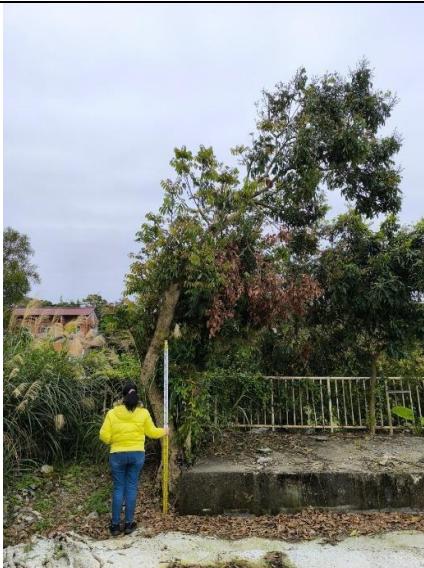
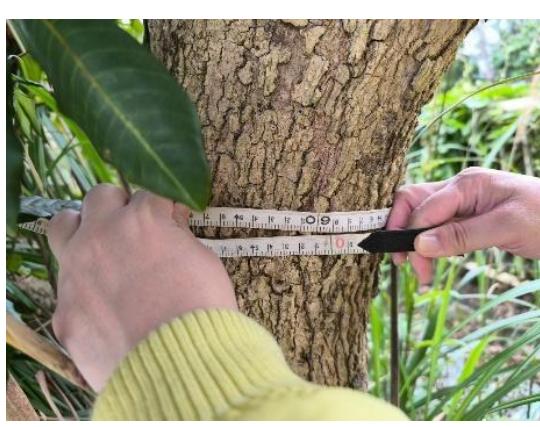
樹木編號	T13		位置圖

樹種	龍眼				
學名					
樹址	士林區永福里莊頂路 2 號				
樹高	4.5 公尺	樹胸徑	29.9 公分	樹胸圍	93.9 公分
樹冠幅	4 公尺	樹齡	約 歲	植生年	約西元 年
權屬	1. 公有： <u>臺北市立陽明教養院</u> 2. 私有：				
位置屬性	<input type="checkbox"/> 1. 道路、人行道 <input type="checkbox"/> 2. 公園、綠地 <input type="checkbox"/> 3. 學校 <input type="checkbox"/> 4. 郊山 <input type="checkbox"/> 5. 私有住宅 <input checked="" type="checkbox"/> 6. 公共場所 <input type="checkbox"/> 7. 其他：_____				
樹形	<input type="checkbox"/> 1. 尖錐形 <input type="checkbox"/> 2. 寬錐形 <input checked="" type="checkbox"/> 3. 寬展開形 <input type="checkbox"/> 4. 窄柱形 <input type="checkbox"/> 5. 寬柱形 <input type="checkbox"/> 6. 獨特型				
生長地點概述	<input type="checkbox"/> 1. 水泥、柏油鋪面 <input checked="" type="checkbox"/> 2. 草地、土壤鋪面 <input type="checkbox"/> 3. 有建築物影響發育 <input type="checkbox"/> 4. 垃圾雜物堆積 <input type="checkbox"/> 5. 其他：_____				
生長狀況描述	樹冠上下有 21-50% 枯萎、樹型崩壞，不利於移植。				
留存建議	<input type="checkbox"/> 1. 原地保留 <input type="checkbox"/> 2. 移植他處 <input type="checkbox"/> 3. 假植後再回植 <input checked="" type="checkbox"/> 4. 移除

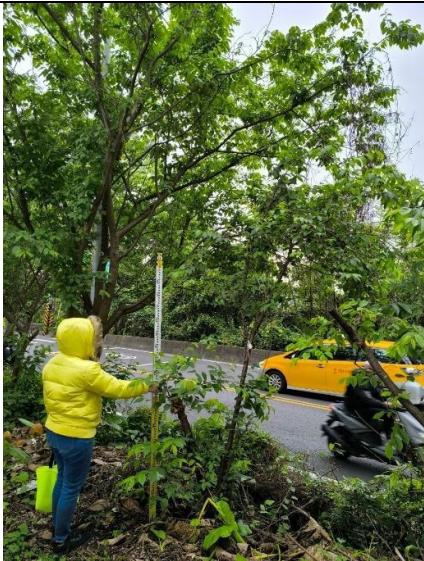
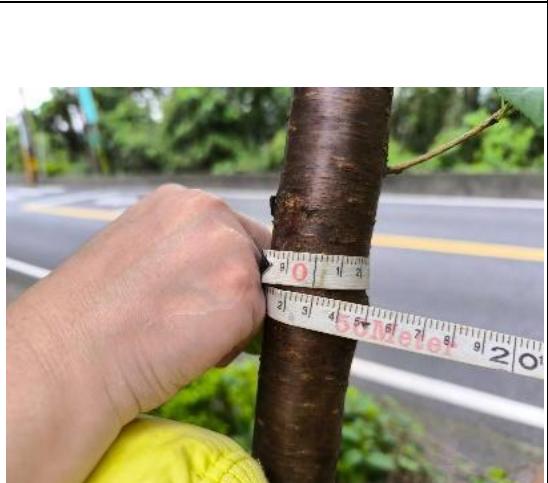
樹木編號	T25			位置圖

樹種	櫻花				
學名					
樹址	士林區永福里莊頂路 2 號				
樹高	2.5 公尺	樹胸徑	7.07 公分	樹胸圍	22.2 公分
樹冠幅	2 公尺	樹齡	約 歲	植生年	約西元 年
權屬	1. 公有： <u>臺北市立陽明教養院</u> 2. 私有：				
位置屬性	<input type="checkbox"/> 1. 道路、人行道 <input type="checkbox"/> 2. 公園、綠地 <input type="checkbox"/> 3. 學校 <input type="checkbox"/> 4. 郊山 <input type="checkbox"/> 5. 私有住宅 <input checked="" type="checkbox"/> 6. 公共場所 <input type="checkbox"/> 7. 其他：_____				
樹形	<input type="checkbox"/> 1. 尖錐形 <input type="checkbox"/> 2. 寬錐形 <input type="checkbox"/> 3. 寬展開形 <input checked="" type="checkbox"/> 4. 窄柱形 <input type="checkbox"/> 5. 寬柱形 <input type="checkbox"/> 6. 獨特型				
生長地點概述	<input type="checkbox"/> 1. 水泥、柏油鋪面 <input checked="" type="checkbox"/> 2. 草地、土壤鋪面 <input type="checkbox"/> 3. 有建築物影響發育 <input type="checkbox"/> 4. 垃圾雜物堆積 <input type="checkbox"/> 5. 其他：_____				
生長狀況描述	具等勢枝、等勢幹，不當截幹，樹冠有藤本植物寄生，不利於移植。				
留存建議	<input type="checkbox"/> 1. 原地保留 <input type="checkbox"/> 2. 移植他處 <input type="checkbox"/> 3. 假植後再回植 <input checked="" type="checkbox"/> 4. 移除

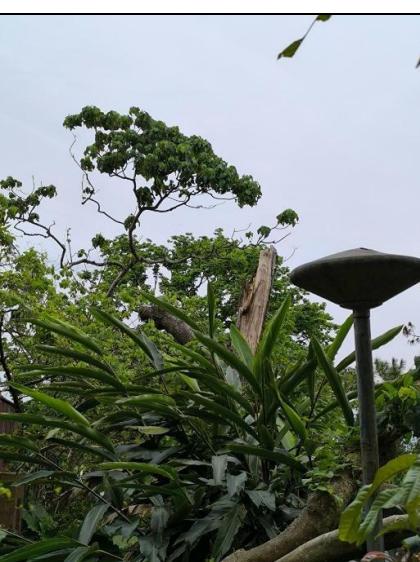
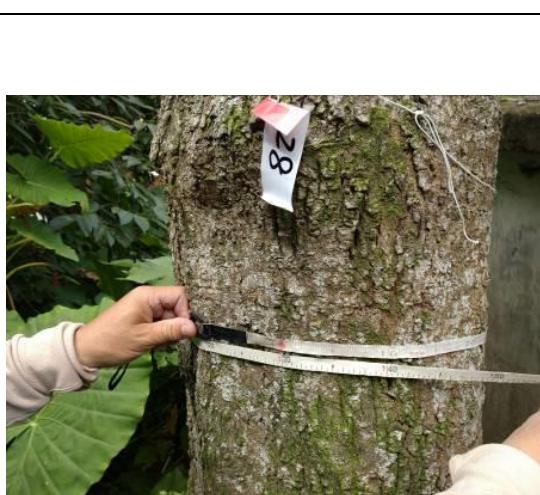
樹木編號	T28			位置圖

樹種	血桐					
學名						
樹址	士林區永福里莊頂路 2 號					
樹高	9 公尺	樹胸徑	23.24 公分	樹胸圍	73 公分	
樹冠幅	10.2 公尺	樹齡	約 歲	植生年	約西元 年	
權屬	1. 公有： <u>臺北市立陽明教養院</u> 2. 私有：					
位置屬性	<input type="checkbox"/> 1. 道路、人行道 <input type="checkbox"/> 2. 公園、綠地 <input type="checkbox"/> 3. 學校 <input type="checkbox"/> 4. 郊山 <input type="checkbox"/> 5. 私有住宅 <input checked="" type="checkbox"/> 6. 公共場所 <input type="checkbox"/> 7. 其他：_____					
樹形	<input type="checkbox"/> 1. 尖錐形 <input type="checkbox"/> 2. 寬錐形 <input checked="" type="checkbox"/> 3. 寬展開形 <input type="checkbox"/> 4. 窄柱形 <input type="checkbox"/> 5. 寬柱形 <input type="checkbox"/> 6. 獨特型					
生長地點概述	<input type="checkbox"/> 1. 水泥、柏油鋪面 <input checked="" type="checkbox"/> 2. 草地、土壤鋪面 <input type="checkbox"/> 3. 有建築物影響發育 <input type="checkbox"/> 4. 垃圾雜物堆積 <input type="checkbox"/> 5. 其他：_____					
生長狀況描述	具重大危害狀況：等勢幹有裂縫且深度已與等勢幹徑相等					
留存建議	<input type="checkbox"/> 1. 原地保留 <input type="checkbox"/> 2. 移植他處 <input type="checkbox"/> 3. 假植後再回植 <input checked="" type="checkbox"/> 4. 移除

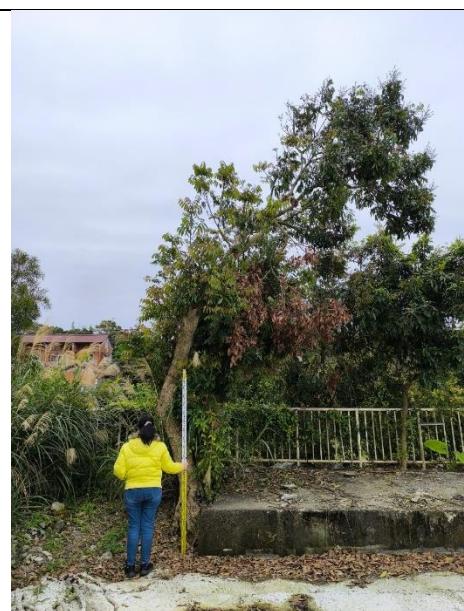
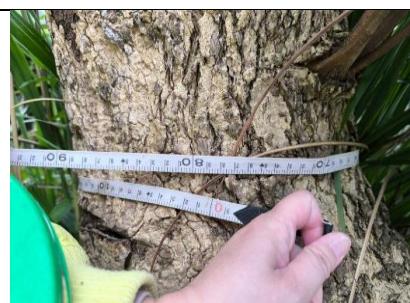
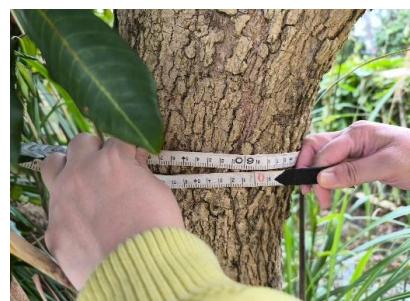
七、樹木現況照

六 、 其 他	39.其他未表列但有重大危險之情形，經專家鑑定足堪列為高風險樹木 專家鑑定結果： 建議處理方法：	
	分數/關鍵因子數量 15/2	
總分	總分(環境風險分數+樹木安全分數) 最高總分數 191 分 <hr/> 27	關鍵因子數量(總計18個) <hr/> 3
	<input type="checkbox"/> 無風險樹木(總分 \leq 15 分) <input checked="" type="checkbox"/> 低風險樹木(15 分 < 總分 \leq 30 分) <input type="checkbox"/> 中風險樹木(0 分 < 總分 \leq 40 分) <input type="checkbox"/> 高風險樹木(總分 > 40 分或關鍵因子 \geq 3 個)	
<input type="checkbox"/> 屬重大危害狀況： <input type="checkbox"/> 確認枯萎範圍超過 80%以上之樹木。 <input type="checkbox"/> 樹洞深度超過斷面直徑 2/3 且外殼開放度 1/3 以上。 <input type="checkbox"/> 經儀器測量確認外殼開放度 \geq 50%以上且木質部已腐朽。 <input type="checkbox"/> 等勢幹有裂縫且深度已與等勢幹徑相等。 <input type="checkbox"/> 罹褐根病者。 <input type="checkbox"/> 成年人推動樹徑達 30 公分以上之樹幹基部會搖晃。 <input type="checkbox"/> 天災導致樹木受損嚴重經專家判斷可能產生公安危害。 <input type="checkbox"/> 其他有危險狀況經專家會勘建議移除者：		
評估後處理方式	<input type="checkbox"/> 改善(_____) / <input type="checkbox"/> 移植 / <input checked="" type="checkbox"/> 移除 樹型不佳且枯枝過多，建議移除

分岔1

分岔2
