# 臺北市淡水河水岸空間環境營造 ( 中興橋下游至高速公路橋 ) 委託設計工作

樹木移除計畫書

114.05.19

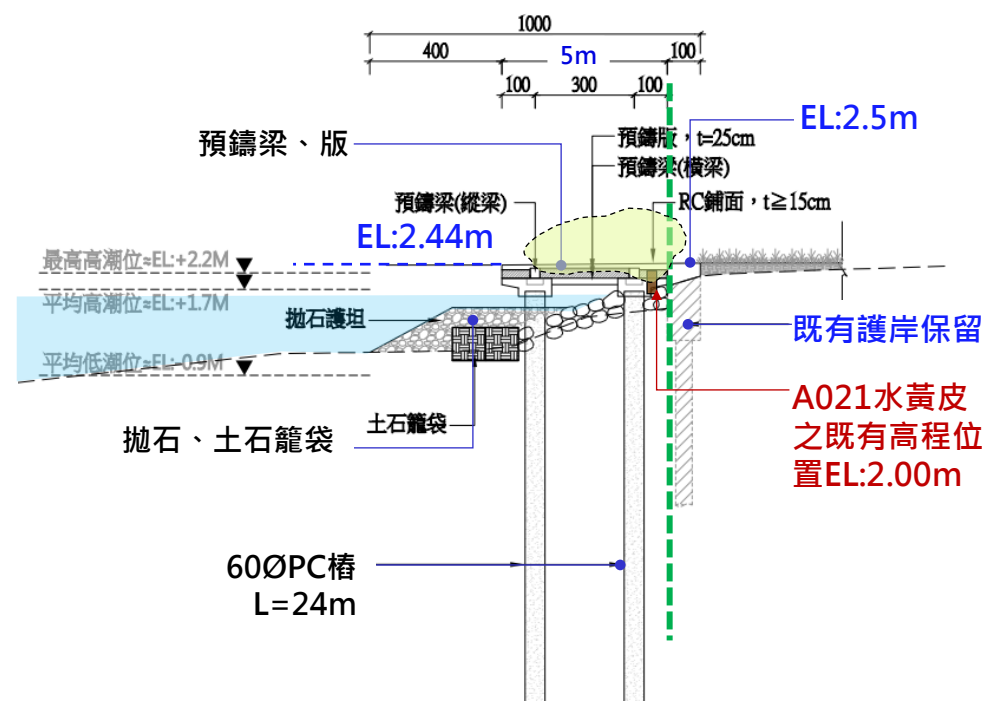
自訂編號 A021 水黃皮 剖面圖

為配合人車分道之設計理念及提供周邊里民多樣化的活動空間，拓寬6m水岸步道，因此生長於既有護岸旁之喬木因高程過低，樹冠範圍影響工程施工及拓寬步道的使用，建議移除。

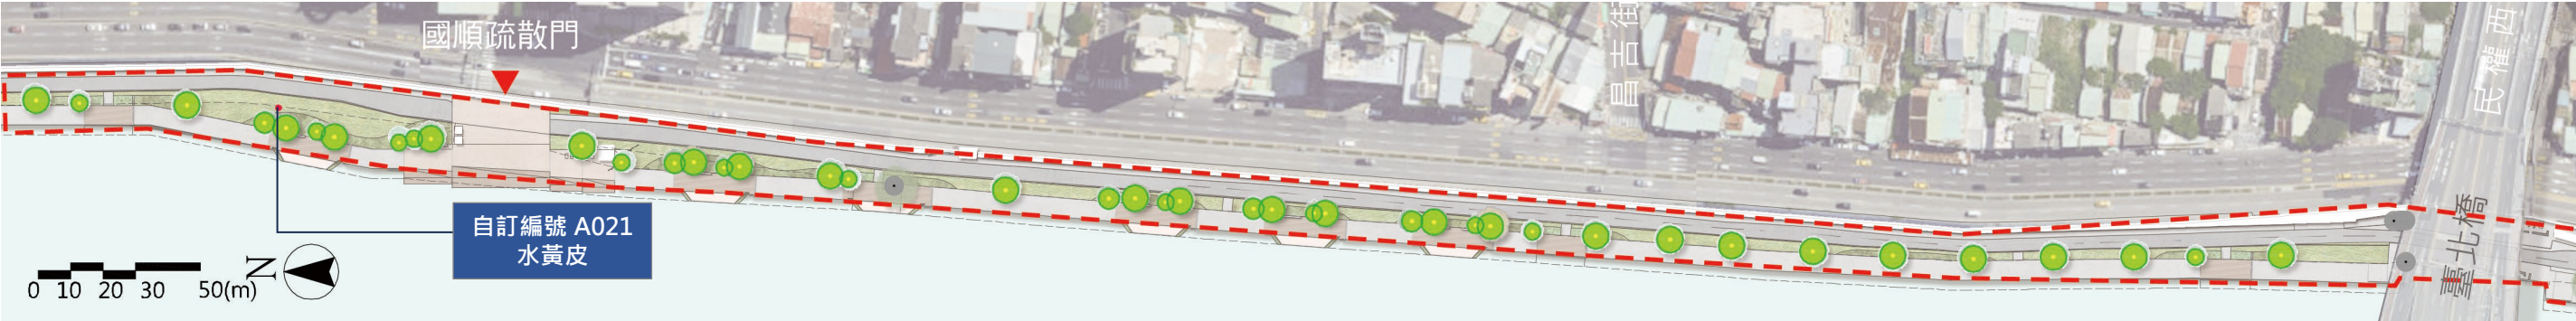
圖4-3 既有樹木整備說明圖(北)

非受保護樹木計46株，因拓寬步道而受影響之樹木，評估後需移除者共3株，並於自行車道及拓寬步道之間的綠帶補植喬木(魚木、苦楝..等深根性喬木)，強化保水與抑制土壤沖蝕。

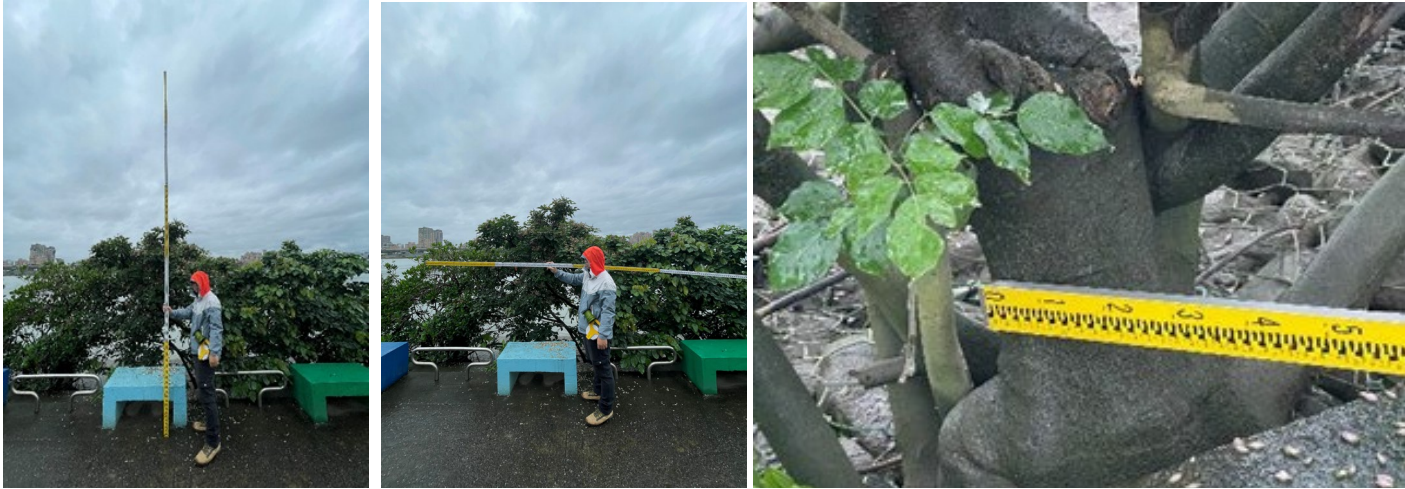
| 樹木編號 | 自訂編號A021 | | | *位置圖 | | | |

| 項次 | 樹種 | 樹籍編號 | 樹胸徑(m) | 樹高(m) | 樹胸圍(m) | 是否為受保護樹木 | 移除原因 |
|---|---|---|---|---|---|---|---|
| 01 | 水黃皮 | A021 | 0.23 | 2.5 | 0.55 | 否 | 配合水岸步道拓寬，樹木高程過低，樹冠範圍影響步道之使用。 |

| *背景訪談或環境描述 | 該樹位於淡水河及低水護岸之間的土坡上。 | | | | | | |

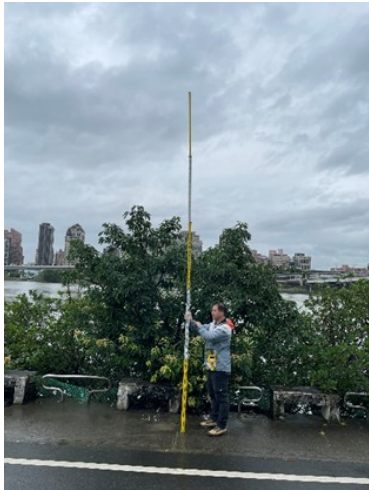
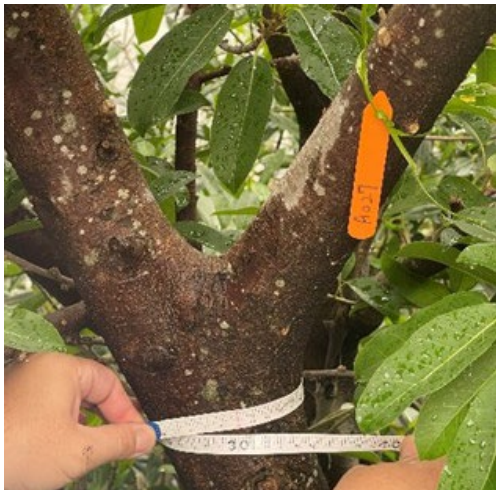
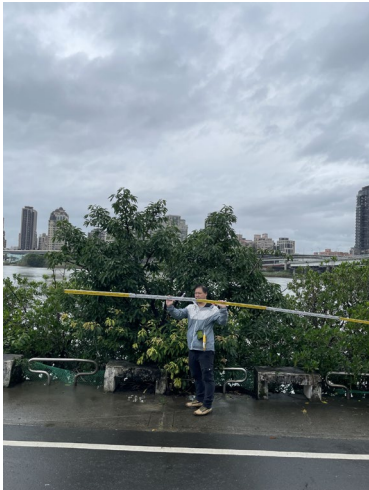
| 樹木編號 | 自訂編號A027 | | | | | *位置圖 | |

| 項次 | 樹種 | 樹籍編號 | 樹胸徑(m) | 樹高(m) | 樹胸圍(m) | 是否為受保護樹木 | 移除原因 |
|---|---|---|---|---|---|---|---|
| 02 | 雀榕 | A027 | 0.10 | 3 | 0.30 | 否 | 配合水岸步道拓寬，樹木高程過低，樹冠範圍影響步道之使用。 |

| *背景訪談或環境描述 | 該樹位於淡水河及低水護岸之間的土坡上。 | | | | | | |

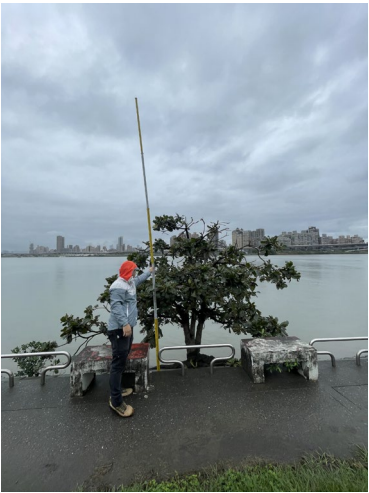
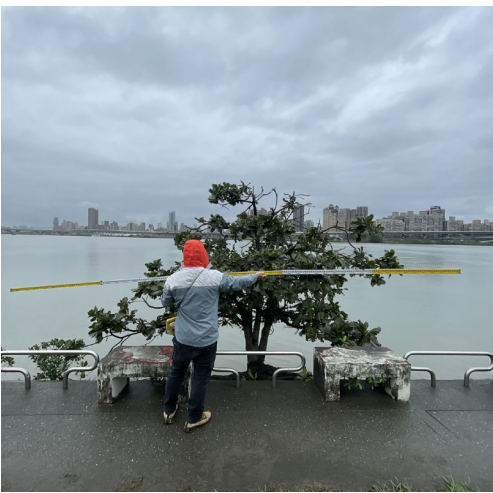
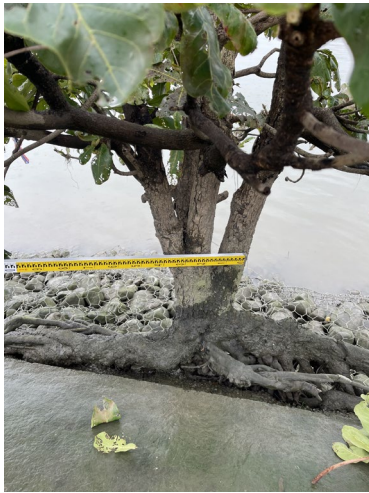
| 樹木編號 | 自訂編號B029 | | | | | *位置圖 | |

| 項次 | 樹種 | 樹籍編號 | 樹胸徑(m) | 樹高(m) | 樹胸圍(m) | 是否為受保護樹木 | 移除原因 |
|---|---|---|---|---|---|---|---|
| 03 | 欖仁 | B029 | 0.38 | 3 | 1.10 | 否 | 配合水岸步道拓寬，樹木高程過低，樹冠範圍影響步道之使用。 |

| *背景訪談或環境描述 | 該樹位於大同區延平河濱公園天水宮旁，與另外5株受保護樹木相鄰，樹木整體生長勢尚可。 | | | | | | |
