105年度社區環境改造工程委託設計暨監造技術服務

文山區明義公園社區環境改造第二次公開說明會

委託單位：臺北市政府工務局公園路燈工程管理處
設計單位：昱林設計顧問有限公司

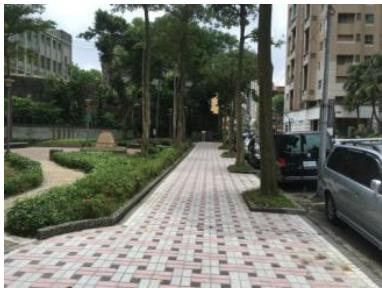
A.人行道樹穴過小，且石英磚下雨天時易濕滑造成危險。

C.人行道樹穴整併

使喬木有較佳生長空間，並增加綠地面積。

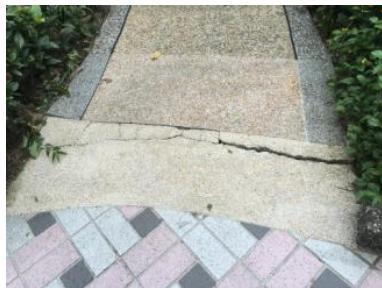
B.部份鋪面破損，易造成危險且不美觀。

D.鋪面改善

採用透水式鋪面增加公園的透水率。

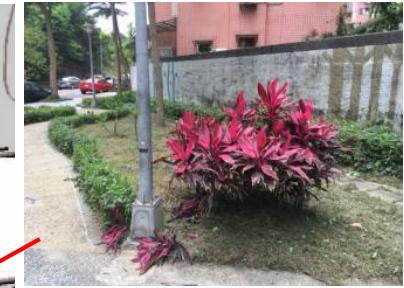
C.本區域較為空曠，綠化不足。

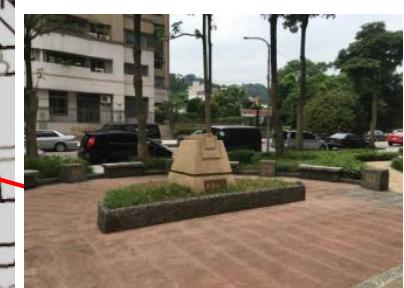
D.廣場區為壓花地坪，有破損之情形。
