南港區東明公園社區環境改造說明會

委託單位:臺北市政府工務局公園路燈工程管理處

設計單位:昱林設計顧問有限公司

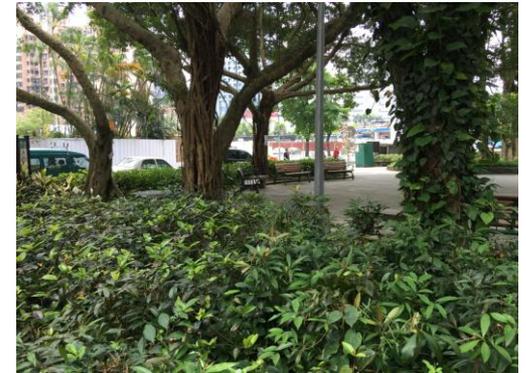
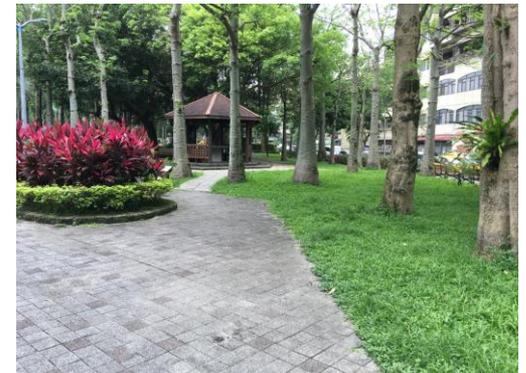
園內喬木以黑板樹、獼猴木佔多數，分散於公園各處，生長狀況大致良好。
