大安區泰順公園社區環境改造說明會

委託單位:臺北市政府工務局公園路燈工程管理處

設計單位:昱林設計顧問有限公司

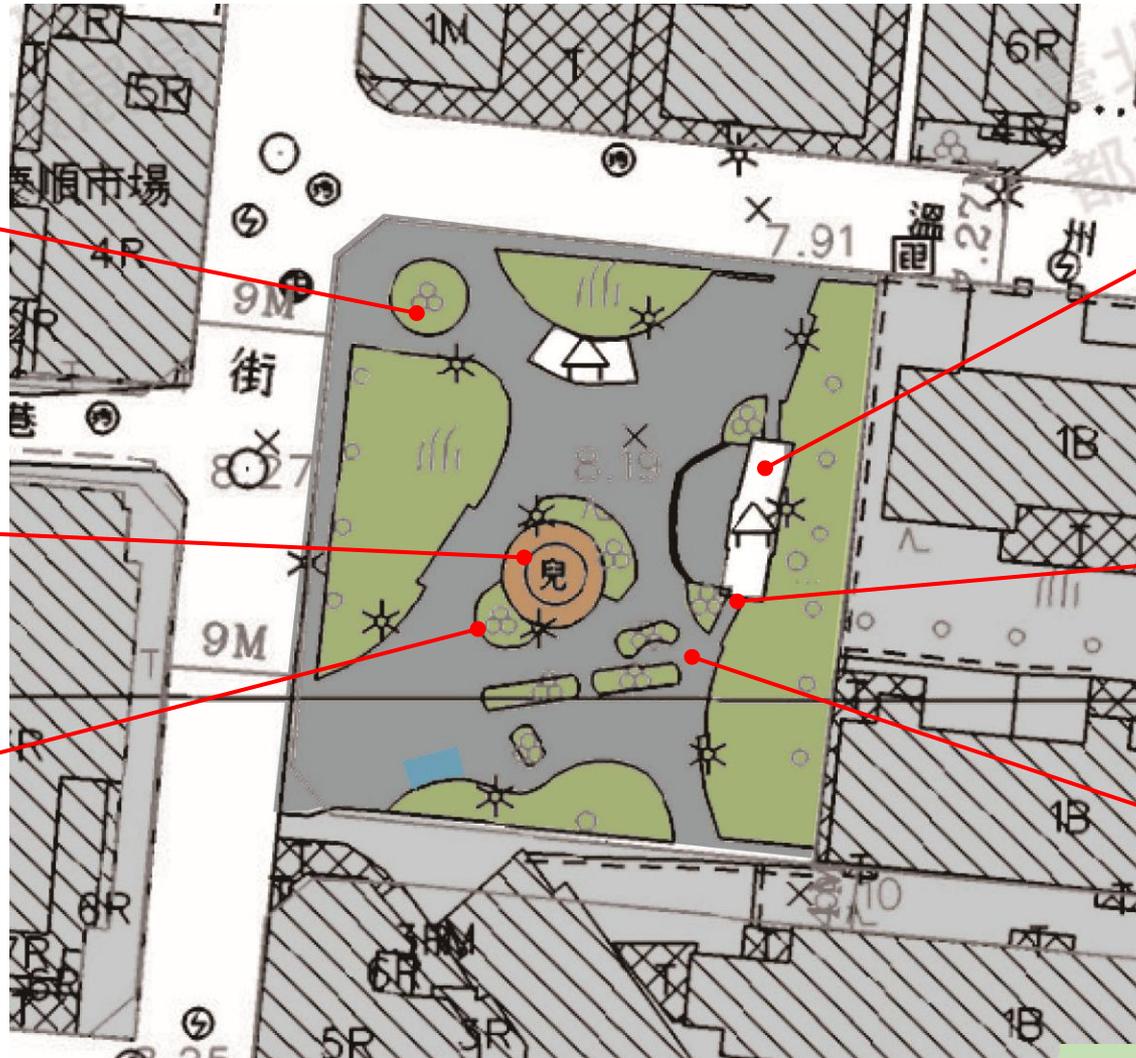
A.入口意象不明顯，部份植栽已傾倒。

B.兒童遊具較為老舊，且安全間距不足。

C.鋪面較為老舊，有破損凹凸不平之情形。

D.花架頂部PC板老舊變形需更換，本區使用率高。

E.涼亭地坪老舊，本區使用者多為老年人，需考量無障礙設施。

F.涼亭後方步道凹凸不平，不易行走造成使用率降低。
