第三章 開發行為現況

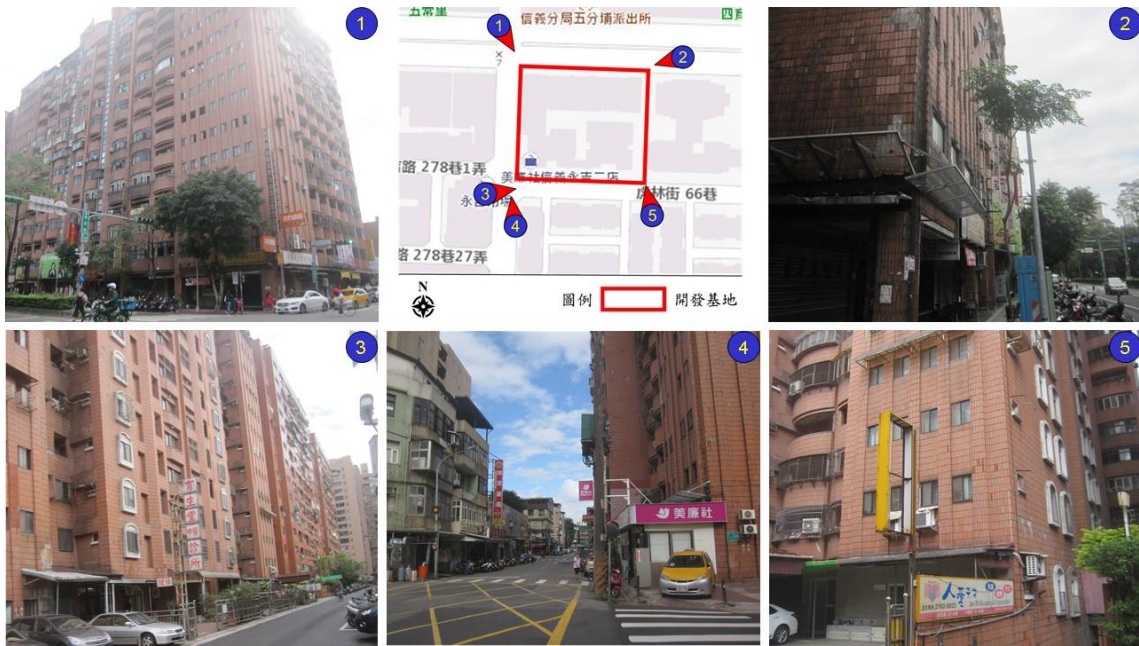
圖 3-2 開發基地周圍現況照

本案尚未取得建築執照，因此基地現況仍維持開發前之原建築物，目前原建築物內部混凝土剝落嚴重，鋼筋亦有鏽蝕狀況，住戶大多已搬離，建築物已近荒廢無人使用之狀況。由於仍有少數居民尚未搬離，開發單位一直以來均持續與尚未搬離之少部分住戶溝通，勸導其遷離本案基地，故目前尚未開發。
