## 受保護樹木施工要項紀錄表

- 案名：「臺北市中正區臨沂段二小段 363 地號等 28 筆土地更新案」受保護樹木保護計畫暨移植與復育計畫（第二次變更設計）
- 審議通過之會議：2019 年 1 月 29 日臺北市樹木保護委員會專案小組會議暨書面複審
- 核備函發文日期及文號：中華民國 2019 年 3 月 11 日 府文化資源字第 1083002715 號

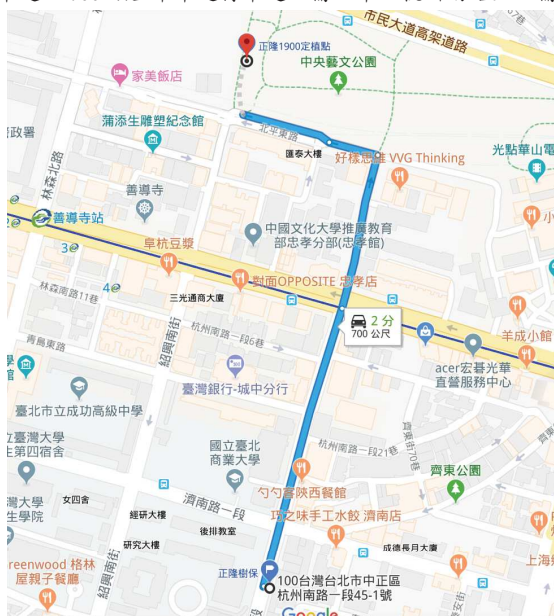
圖七-8 本次吊運以 700 噸全吊車進行吊運，需站車於杭州南路上，需事先申請路權

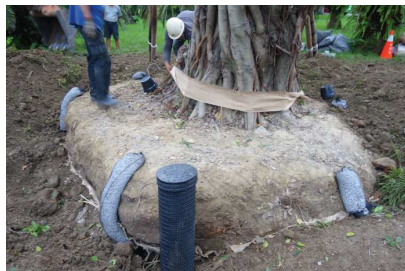
圖七-16 植穴周邊鋪放阻根板
