# 翡翠水庫年刊

民國九十三年

## 目錄

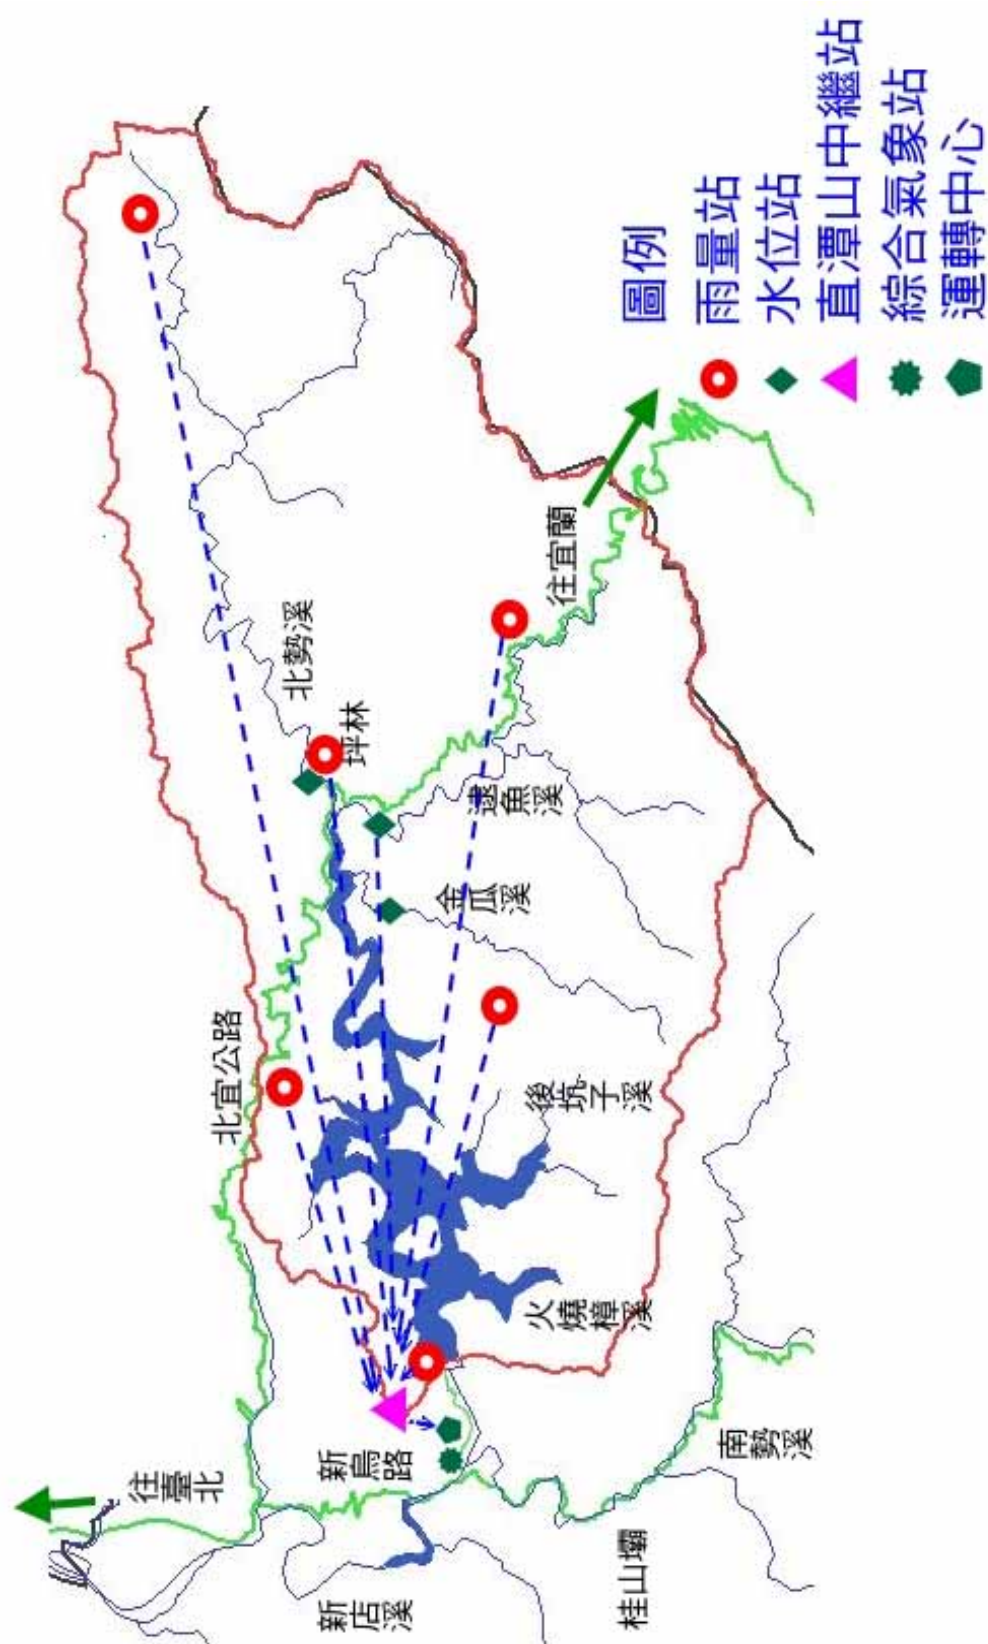
圖 5-1 翡翠水庫水文測報系統分佈圖

為達成水資源有效操作運用，發揮水庫興建功能，有賴平時、長期及即時集水區水文、氣象及水庫淤積資料之調查、蒐集統計分析，始能充分掌握水量調節之進行與利用。而嚴密水質監測、維護優良水質，更須日積月累之水質資料調查、蒐集統計分析以及展開水質相關之委託研究，期能掌握水質變化、維護水庫優良水質，以確保用水安全。因此分別於水庫集水區內設置水文設施(如圖 5-1)及水質監測點(如圖 5-2)

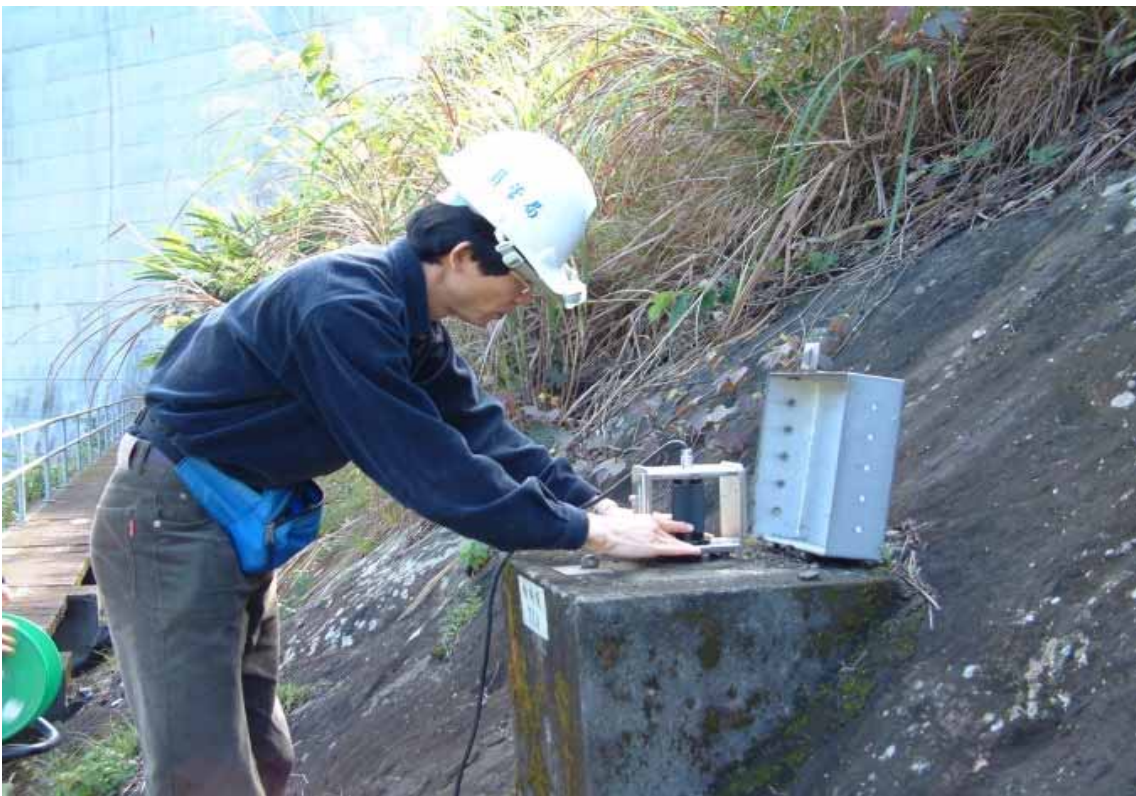
壩座坡面傾斜變位量測

包括監測壩座行為之傾斜儀、機械式伸縮儀、測微計、地下水位井、層縫之地下水壓力井等，本年共量測 2,250 筆資料。

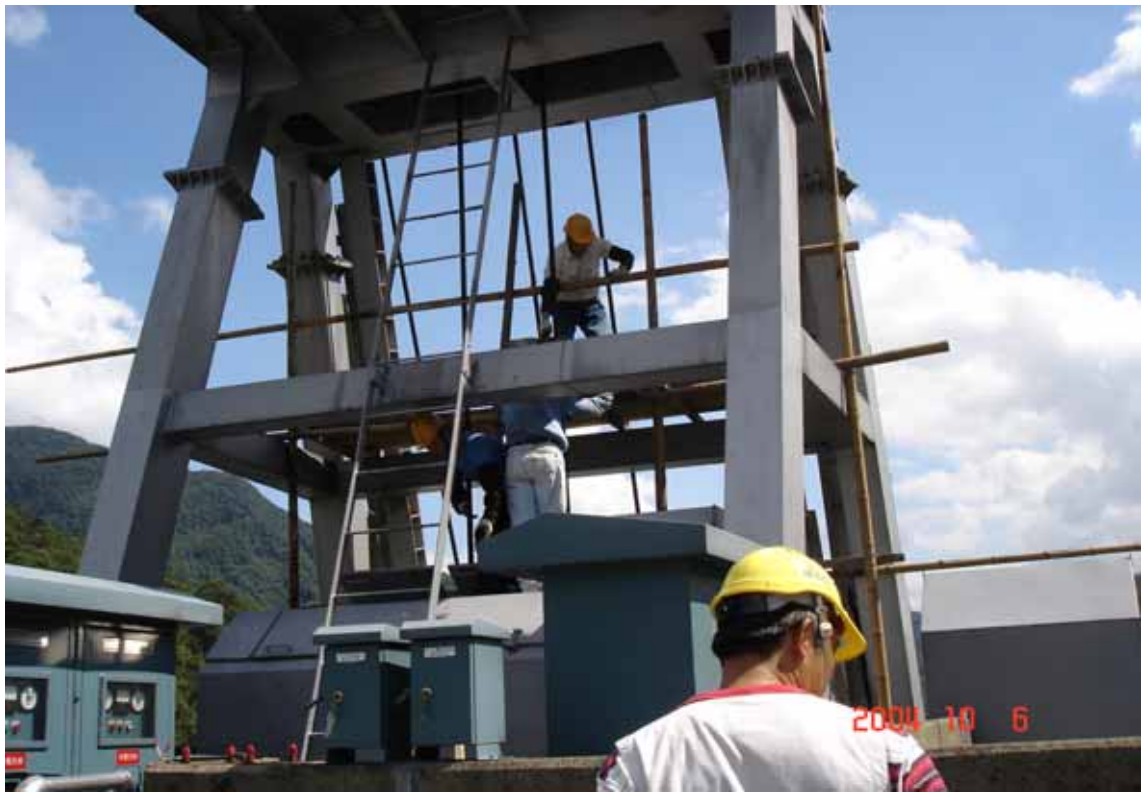
大壩 1 號沖刷道擋水閘門檢修

1. 全年共辦理 12 次定期巡視檢查。
2. 於 5 月及 11 月辦理颱風季前、颱風季後各項閘門安檢及操作試驗，測試結果各閘門功能均正常。
3. 辦理水工機械「一號及二號沖刷道控制閘門大修工程」於 4 月 12 日開工，6 月 25 日完工。
4. 辦理水工機械「一號及二號沖刷道擋水閘門大修工程」於 10 月 12 日開工，12 月 13 日完工。
5. 11 月 25、26 日辦理#1 至 8 號溢洪道閘門上游面 EL166 公尺~170 公尺油漆。

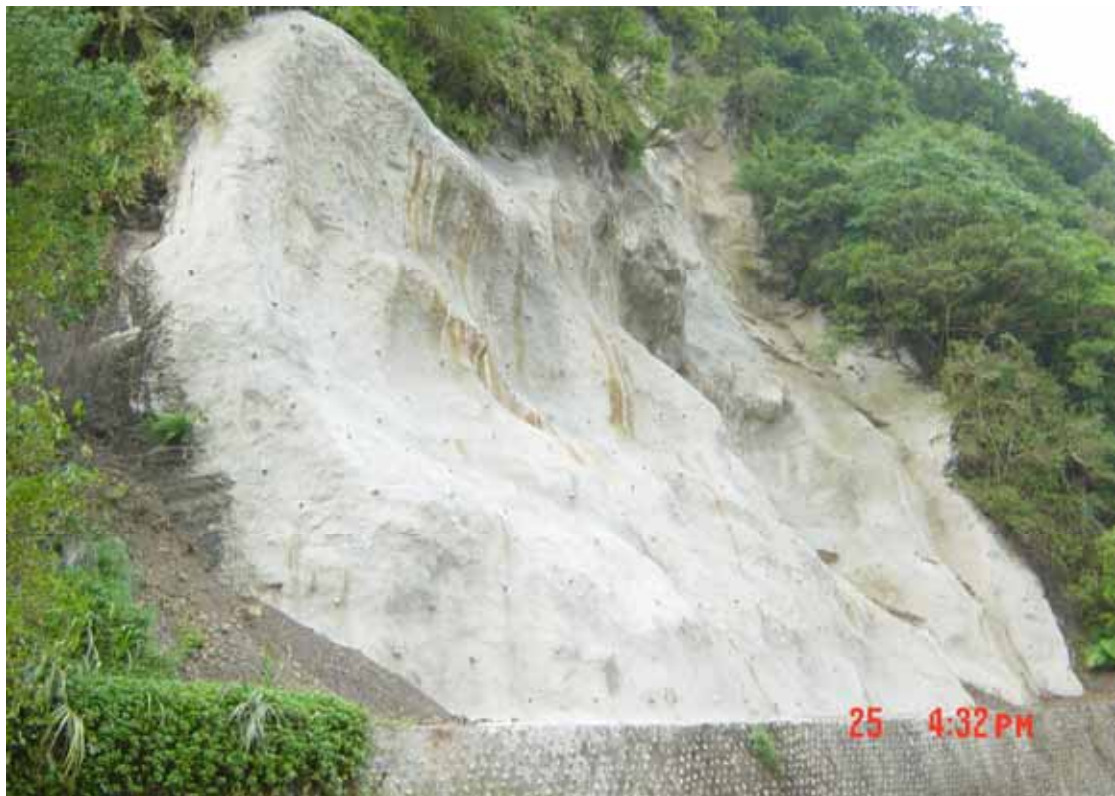
水土保持工程噴凝土竣工

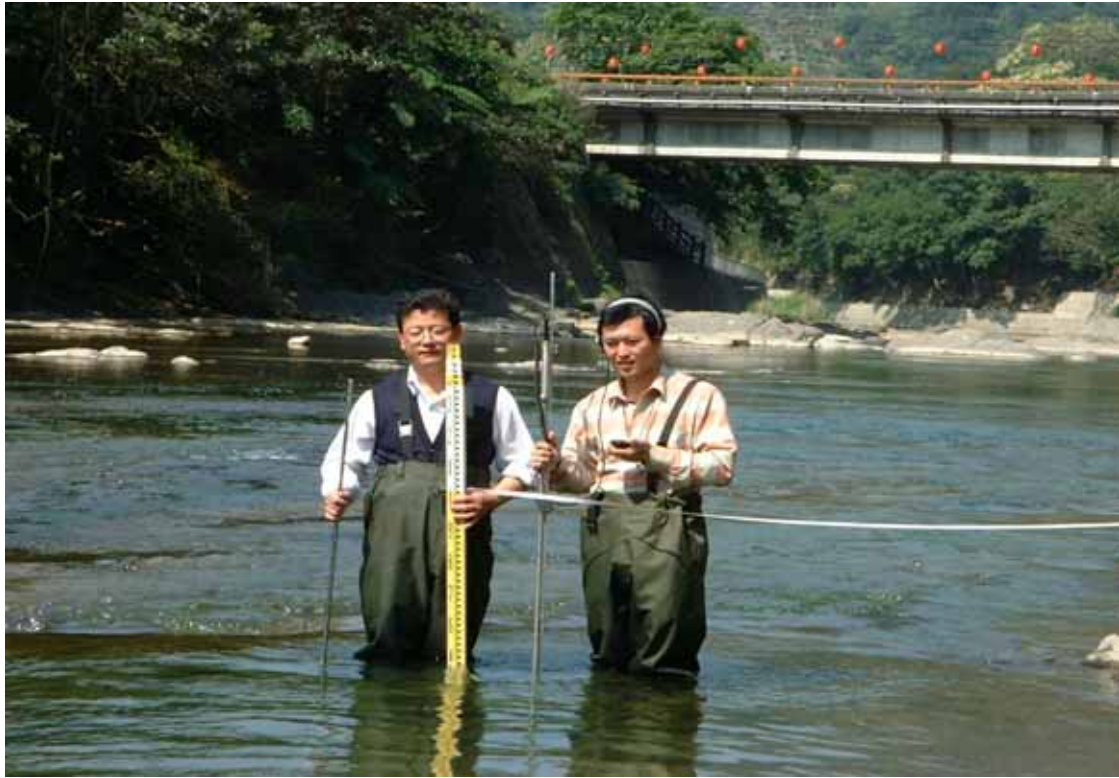
水庫支流流量測量作業情形

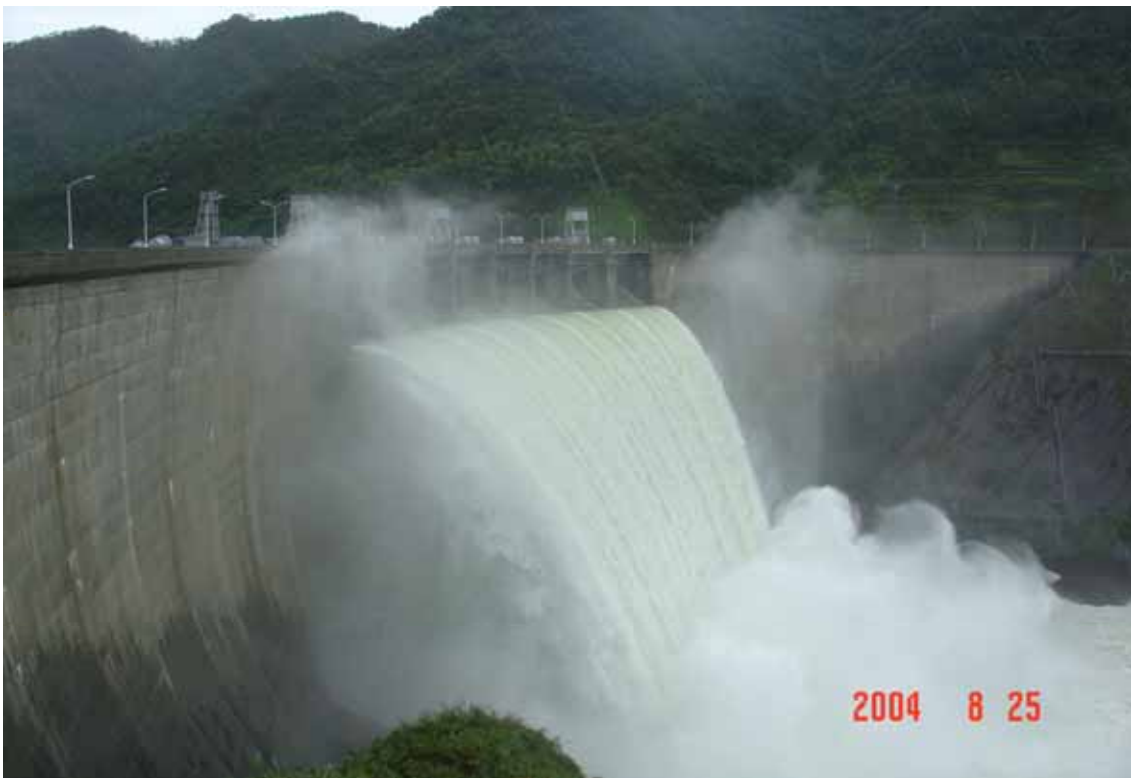
93 年艾利颱風洩洪情形

艾利颱風期間水庫集水區總降雨量為 538 毫米，最大進流量為 2,647cms，最大洩洪量為 1,472cms，總進流量為 1 億 3,795 餘萬立方公尺，總放流量為 8,255 餘萬立方公尺，攔蓄洪水量達 5,540 萬餘立方公尺。

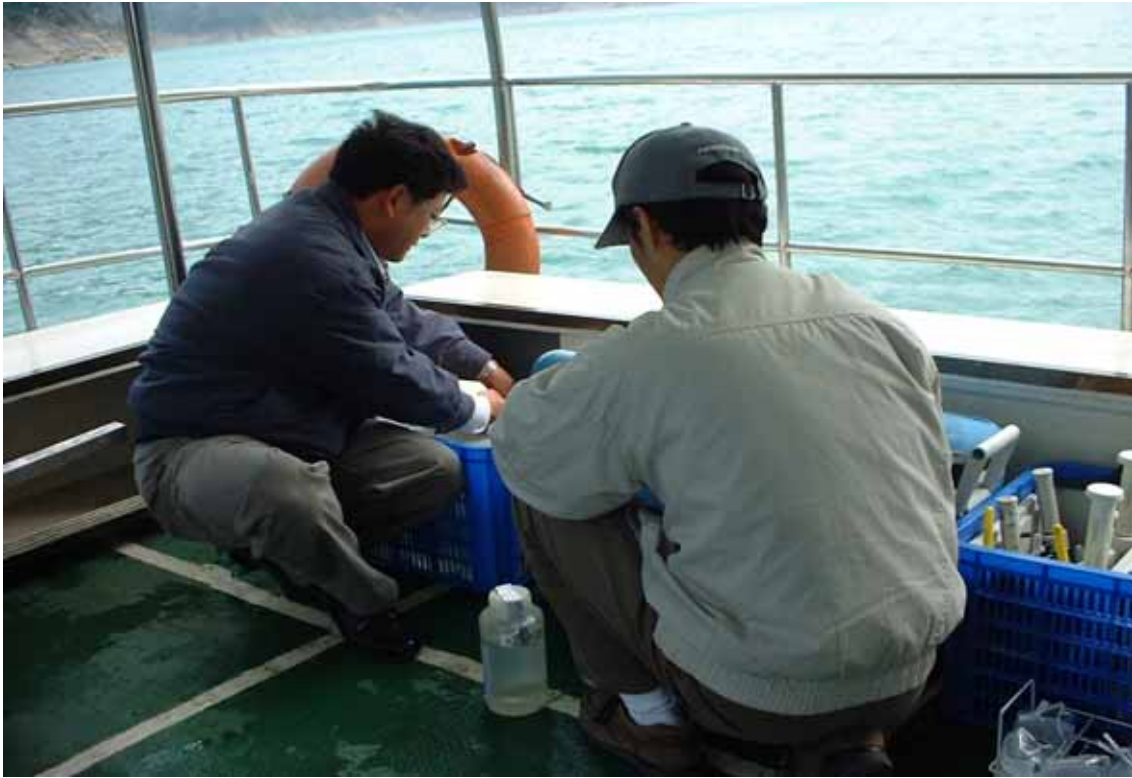
水庫水域水質月採樣作業情形

為確保大台北地區用水安全，本局對水質訂有一套嚴密的監測計畫，本局水質的檢測時程區分有週測、月測及半年測（底泥部份）；地點區分有水域、支流、放流口及鄰近河川，項目區分有物理、化學、微生物、葉綠素、藻類等 30 餘項目之檢驗與鑑定，將所有檢驗資料以電腦建立資料庫，並加以統計分析，充分掌握水質的變化狀況。水質週測方面每週以水質儀針對大壩監測站進行現場全深度水質變化檢測，項目包括：水溫、導電度、溶氧、濁度及 pH 值。在水質月測方面計有水域與支流水質採樣、集水區水質監測等兩項。水域及支流水質採樣部份：共計 17 個採樣站，在檢驗項目中，除透明度及水溫等 2 項水體性質由本局採樣人員在現場測定外，其它有關化學、物理及生物等 20 餘項性質，則送請台北自來水事業處水質檢驗室代為檢驗。集水區水質監測部份：共計有 8 個監測站，以攜帶式之水質儀設備直接進行現場檢測，其項目包括：正磷酸鹽、氨氮、溶氧、導電度、水溫、pH 及濁度。

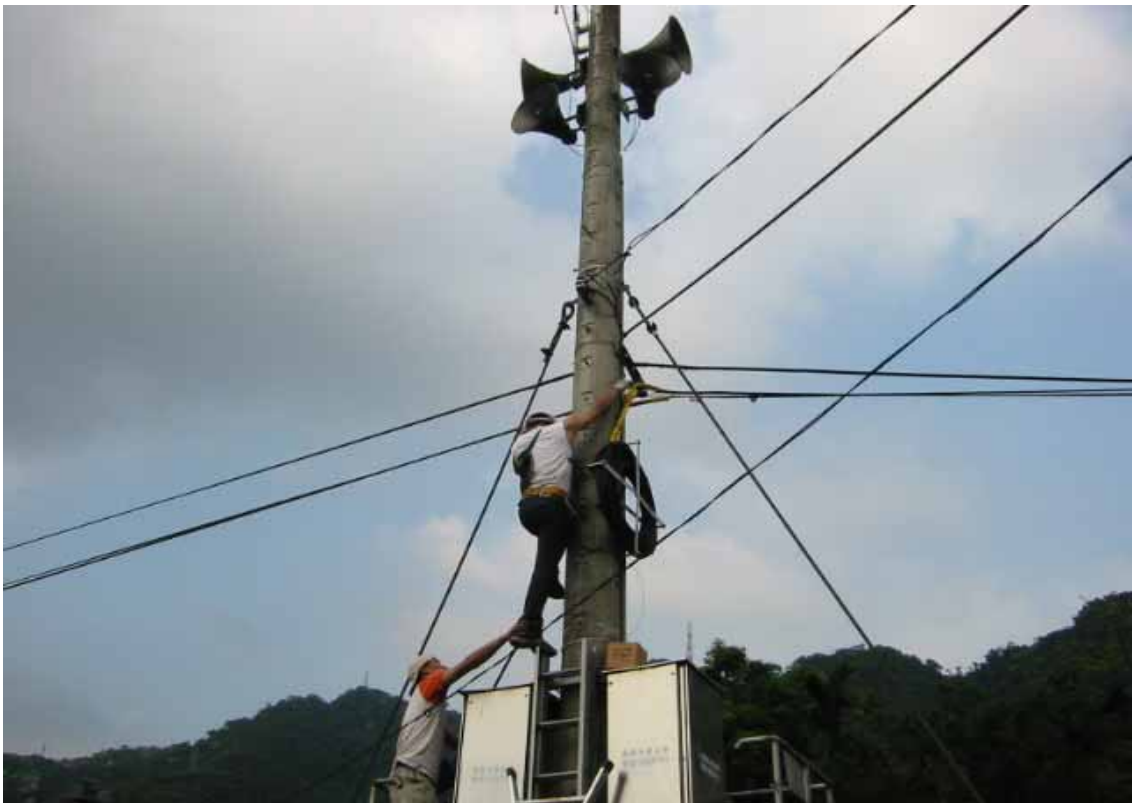
洩洪警報站平時維護作業

颱風期間需進行調節運轉時，均依照「翡翠水庫運用要點」之規定作業，在不影響公共給水原則下儘量調蓄洪水，以協助減低下游洪水位。當水庫開始洩洪前，除依規定通報淡水河防洪指揮中心、臺北市、縣防救災害指揮中心、下游水壩、下游各有關防汛作業機關及透過大眾傳播媒體發布新聞，並利用大壩下游沿新店溪河岸本局所設無線電洩洪廣播站適時播放洩洪警報，俾能預先防範以維護放水安全。
