臺北市政府創意提案競賽提案表

提案類別	<input type="checkbox"/> 創新獎 <input checked="" type="checkbox"/> 精進獎 <input type="checkbox"/> 跨域合作獎
提案年度	105 年度
提案單位	消防局 第四大隊 士林中隊 山仔后分隊
提案人員	主要提案人：隊員莊俊智 貢獻度：40% 參與提案人：分隊長李建添貢獻度：40%、隊員謝昌儒 貢獻度：10% 小隊長許原彰 貢獻度：10%
提案範圍	有關各機關業務推動方法、作業流程及執行技術之改進革新事項
提案名稱	救護擔架防墜裝置
提案緣起	<p>一、長期以來救護車執行救護時，發生了許多擔架摔落意外，以近 2 年(103-104 年)就發生了 4 件案例，其結果除了造成傷患的二次傷害，更多的是民眾的投訴以及法律長時間的訴訟，這些往往導致基層消防人員士氣低落以及身心俱疲。</p> <p>二、根本原因分析：硬體設備的強化可有效杜絕擔架墜落的發生，詳如附件。於是我們設計了救護擔架防墜裝置。</p> <p>三、案例：</p> <p>如果只是個案，不會長期以來不斷發生，救護現場因為過重或者突發狀況都有可能發生擔架摔落，因此，設計一款防墜裝置能夠有效防止意外發生，除了保障市民的生命安全更能提升基層消防員士氣，降低被投訴及跑法院的機率。</p> <p>(一)97 年，因擔架突然發生墜落地面情況，致病患頭部受到嚴重撞擊，因腦出血不治。</p> <p>(二)99 年，因擔架床突然發生墜落地面情況，致病患發生骨折受傷，家屬找議員李慶元陳情，招開協調會，新聞大肆報導，造成救護同仁身心煎熬，該案歷經多次調解，才與家屬達成和解，調解期間也讓該趟執勤同仁身心俱疲。</p> <p>(三)103 年 7 月 14 日，到達醫院時，在急診室前發生擔架墜落意外，造成傷患二次傷害，憤而投訴。</p> <p>(四)103 年 11 月 10 日，到達醫院時，在急診室前發生擔架墜落意外，造成傷患二次傷害，憤而投訴。</p>

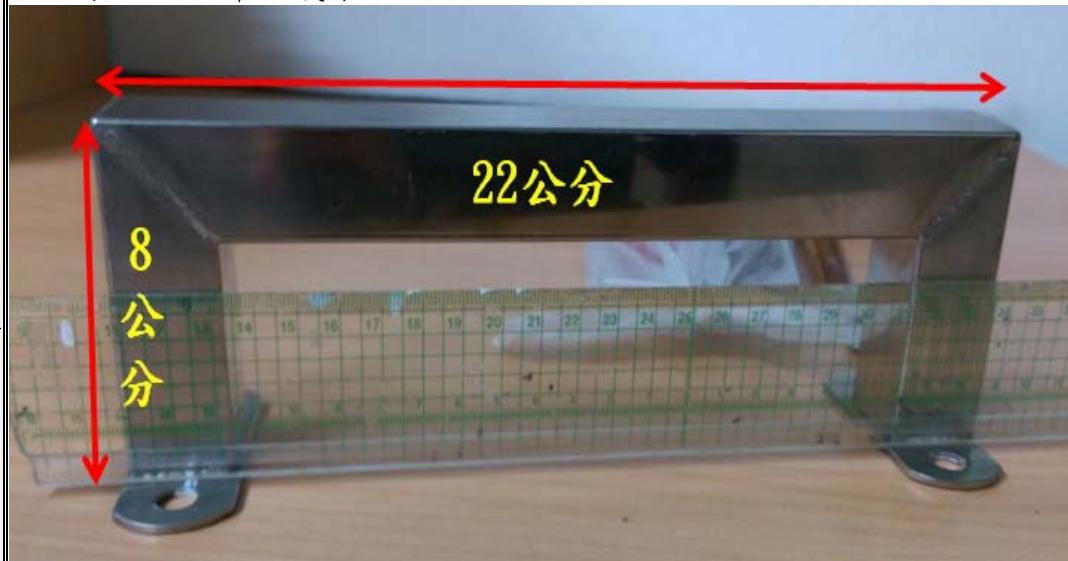
圖一、設計：成本 250 元

- 1、成本：本設計總成本約新台幣 250 元。(汰換車輛時可拆卸反覆使用)
- 2、材質：使用 304 不鏽鋼方形管(3CM*3CM)製作成ㄇ字型，使用電鑽安裝即可完成，
- 3、設計：將設計圖實體化，設計圖已製作成品，目前外勤救護勤務正常使用逾半年。
- 4、實施方法：於擔架導板上裝置ㄇ字型支撐架，當擔架摔落時能立即卡住，使傷患不會造成二次傷害。
- 5、安全性測試：實體經載重 150 公斤衝撞測試。
- 6、實施過程如下：(簡易安裝步驟與測試情形)

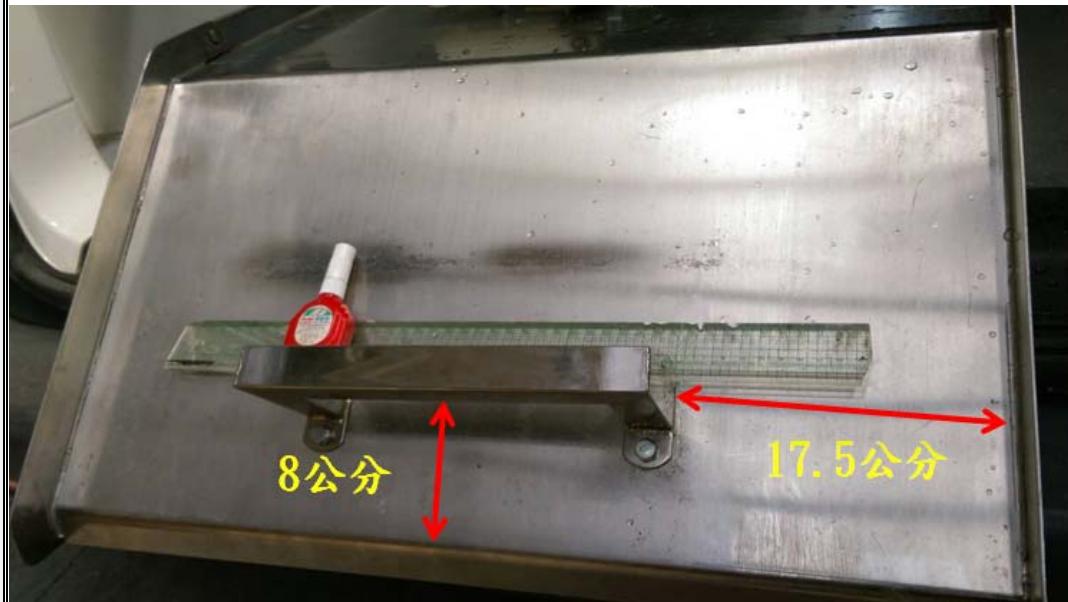
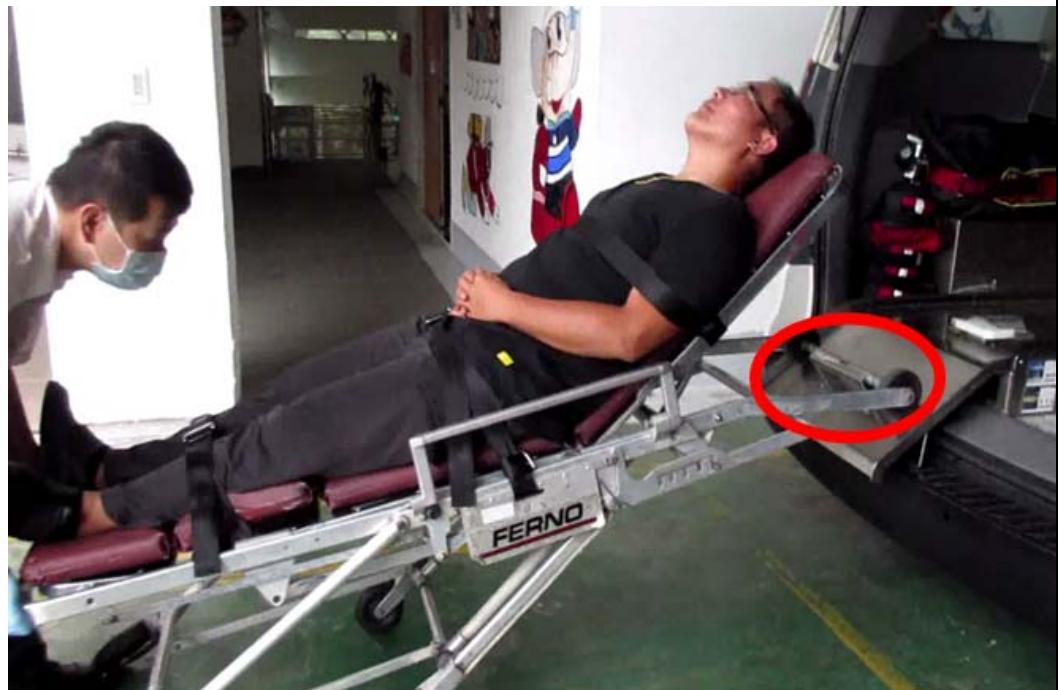
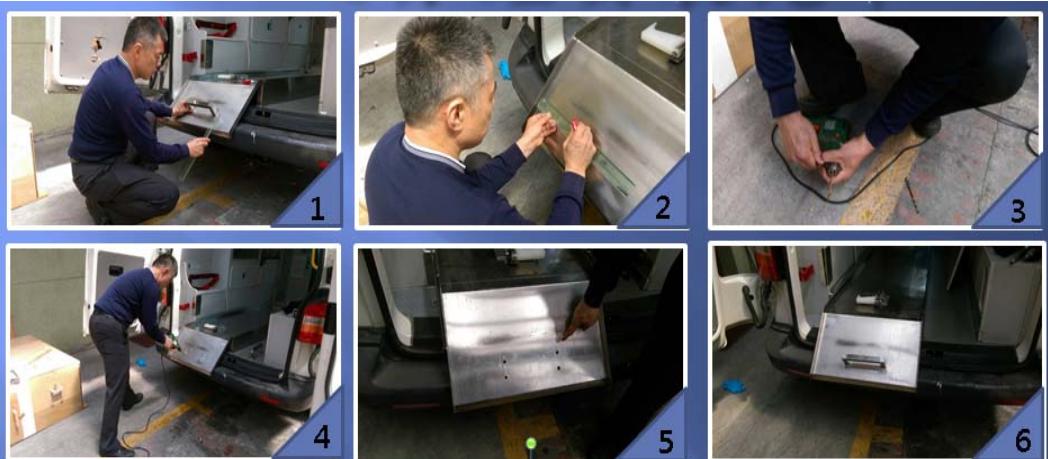
圖二、安裝簡易 5 分鐘完成

- 說明：
1. 先量測鑽孔位置。
 2. 以立可白標記鑽孔位置。
 3. 使用電動鑽孔機，搭配金屬專用鑽尾來鑽孔。
 4. 鑽出四個螺絲孔。
 5. 鑽洞完成。
 6. 將ㄇ字型防墜裝置對齊螺絲孔鎖緊後，即完成安裝。

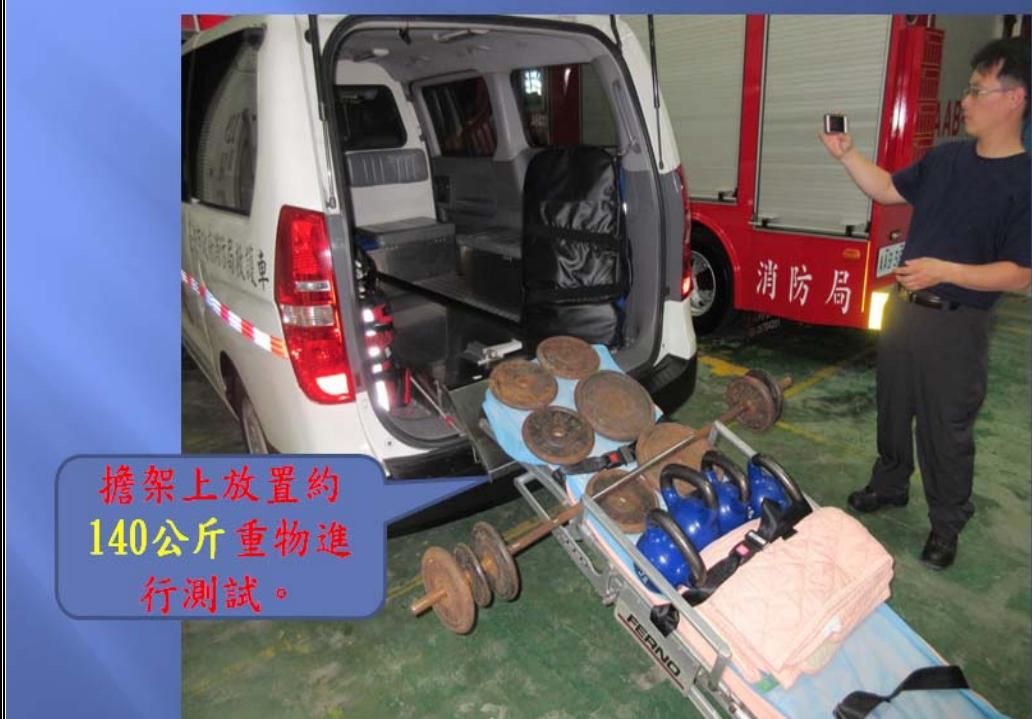
圖三、安全性測試

說明：放置約140公斤重物進行耐重測試。

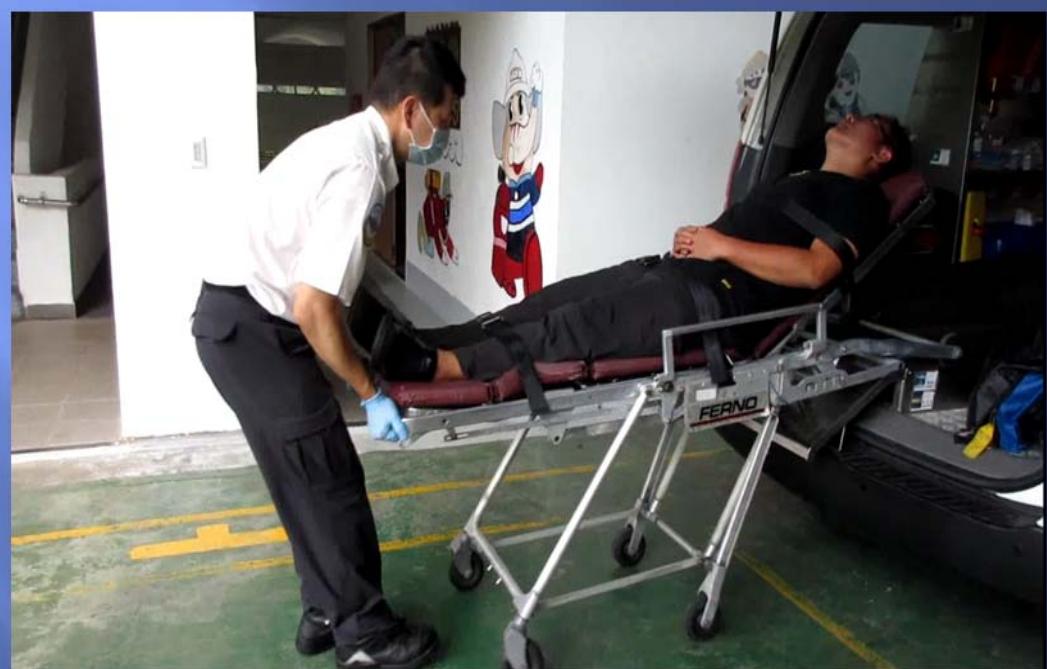
圖四、安全性測試

說明：半年內不斷反覆衝撞進行耐重測試。

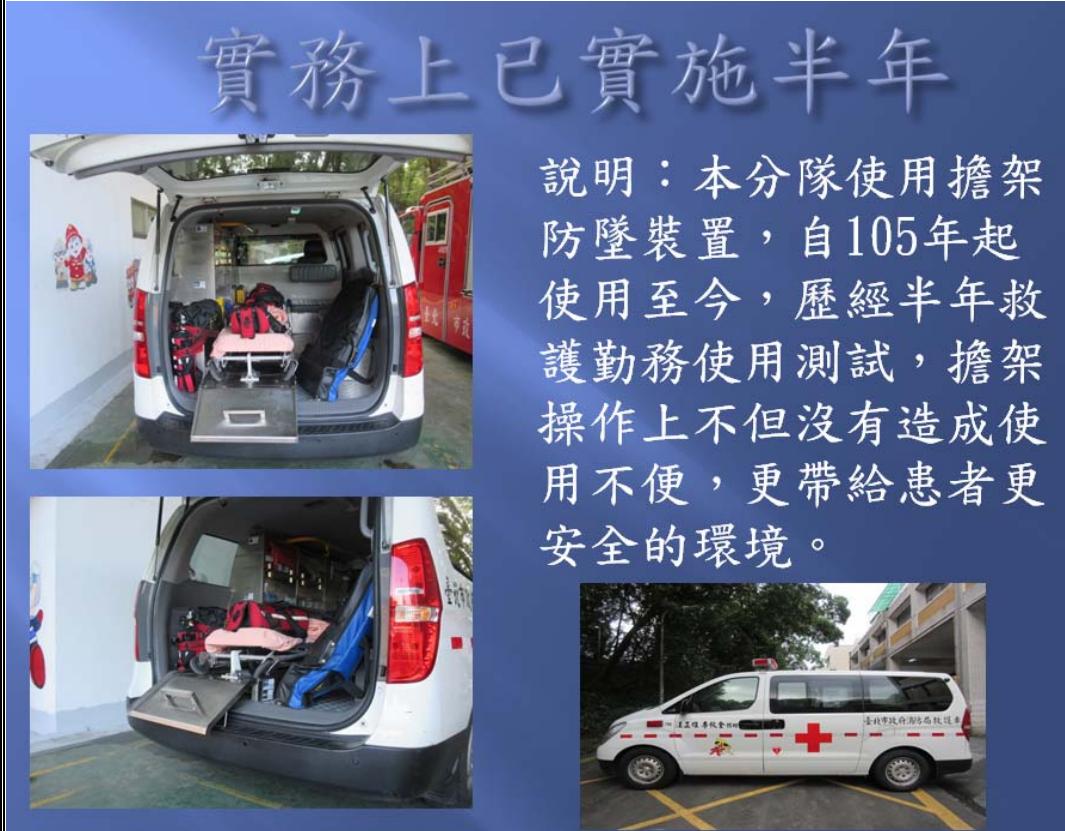
圖五、實務上已實施半年

說明：本分隊使用擔架防墜裝置，自105年起使用至今，歷經半年救護勤務使用測試，擔架操作上不但沒有造成使用不便，更帶給患者更安全的環境。

實際執行 (未來預期)成效	這項設計不是天馬行空無法實施或成本過高，而是已經付諸使用，目前消防局山仔后分隊救護車用此擔架防墜裝置實際執行救護勤務已達半年，未發生任何使用上不便，更能使救護員安心執行救護，未來若全面採用，可減少因擔架乘載過重或突發狀況引發的墜落情況，避免造成對傷病患的二次傷害以及提升基層消防員士氣。
相關附件	
聯絡窗口	姓名：山仔后隊員莊俊智 電話：02-28616431 Email：tfd5461@ems.tfd.gov.tw

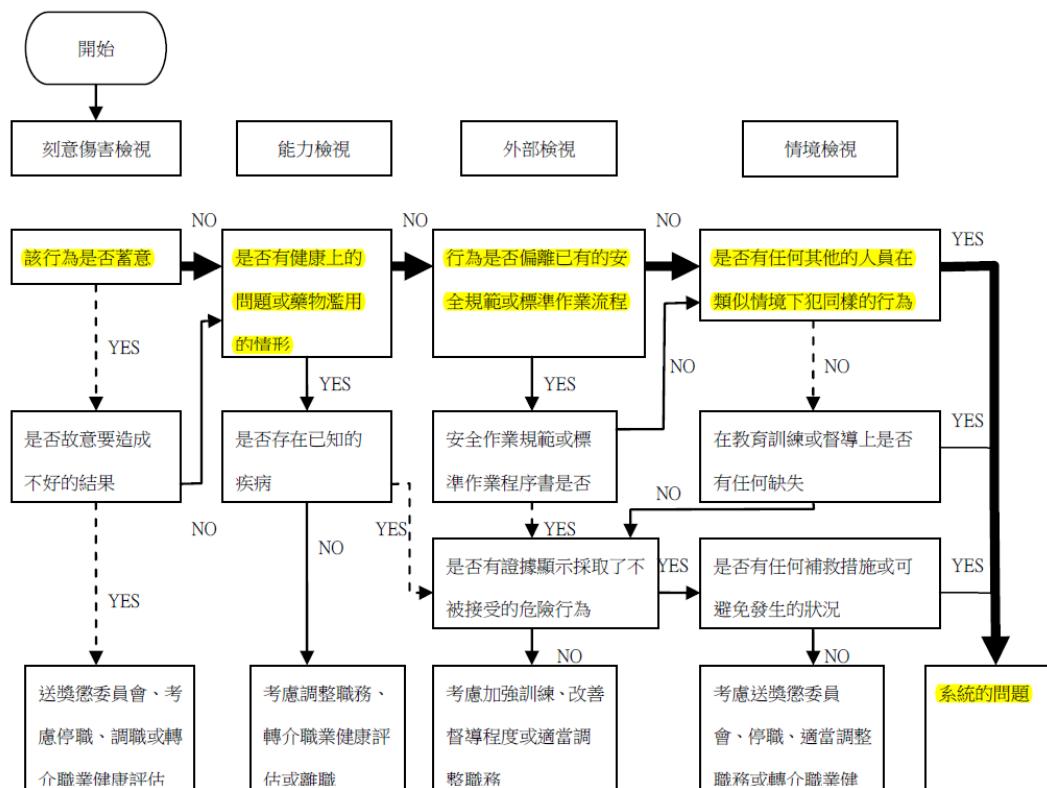
圖 1 異常事件決策分析

註：粗體箭頭 **→** 為本研究決策樹分析路徑
