「綠能循環園區可行性評估及先期規畫
(興建營運移轉)促參案委託勞務服務計
畫-地下化評析(含鑽探)專業服務」

地質鑽探及試驗工作報告書

中興工程顧問股份有限公司

中華民國 114 年 02 月

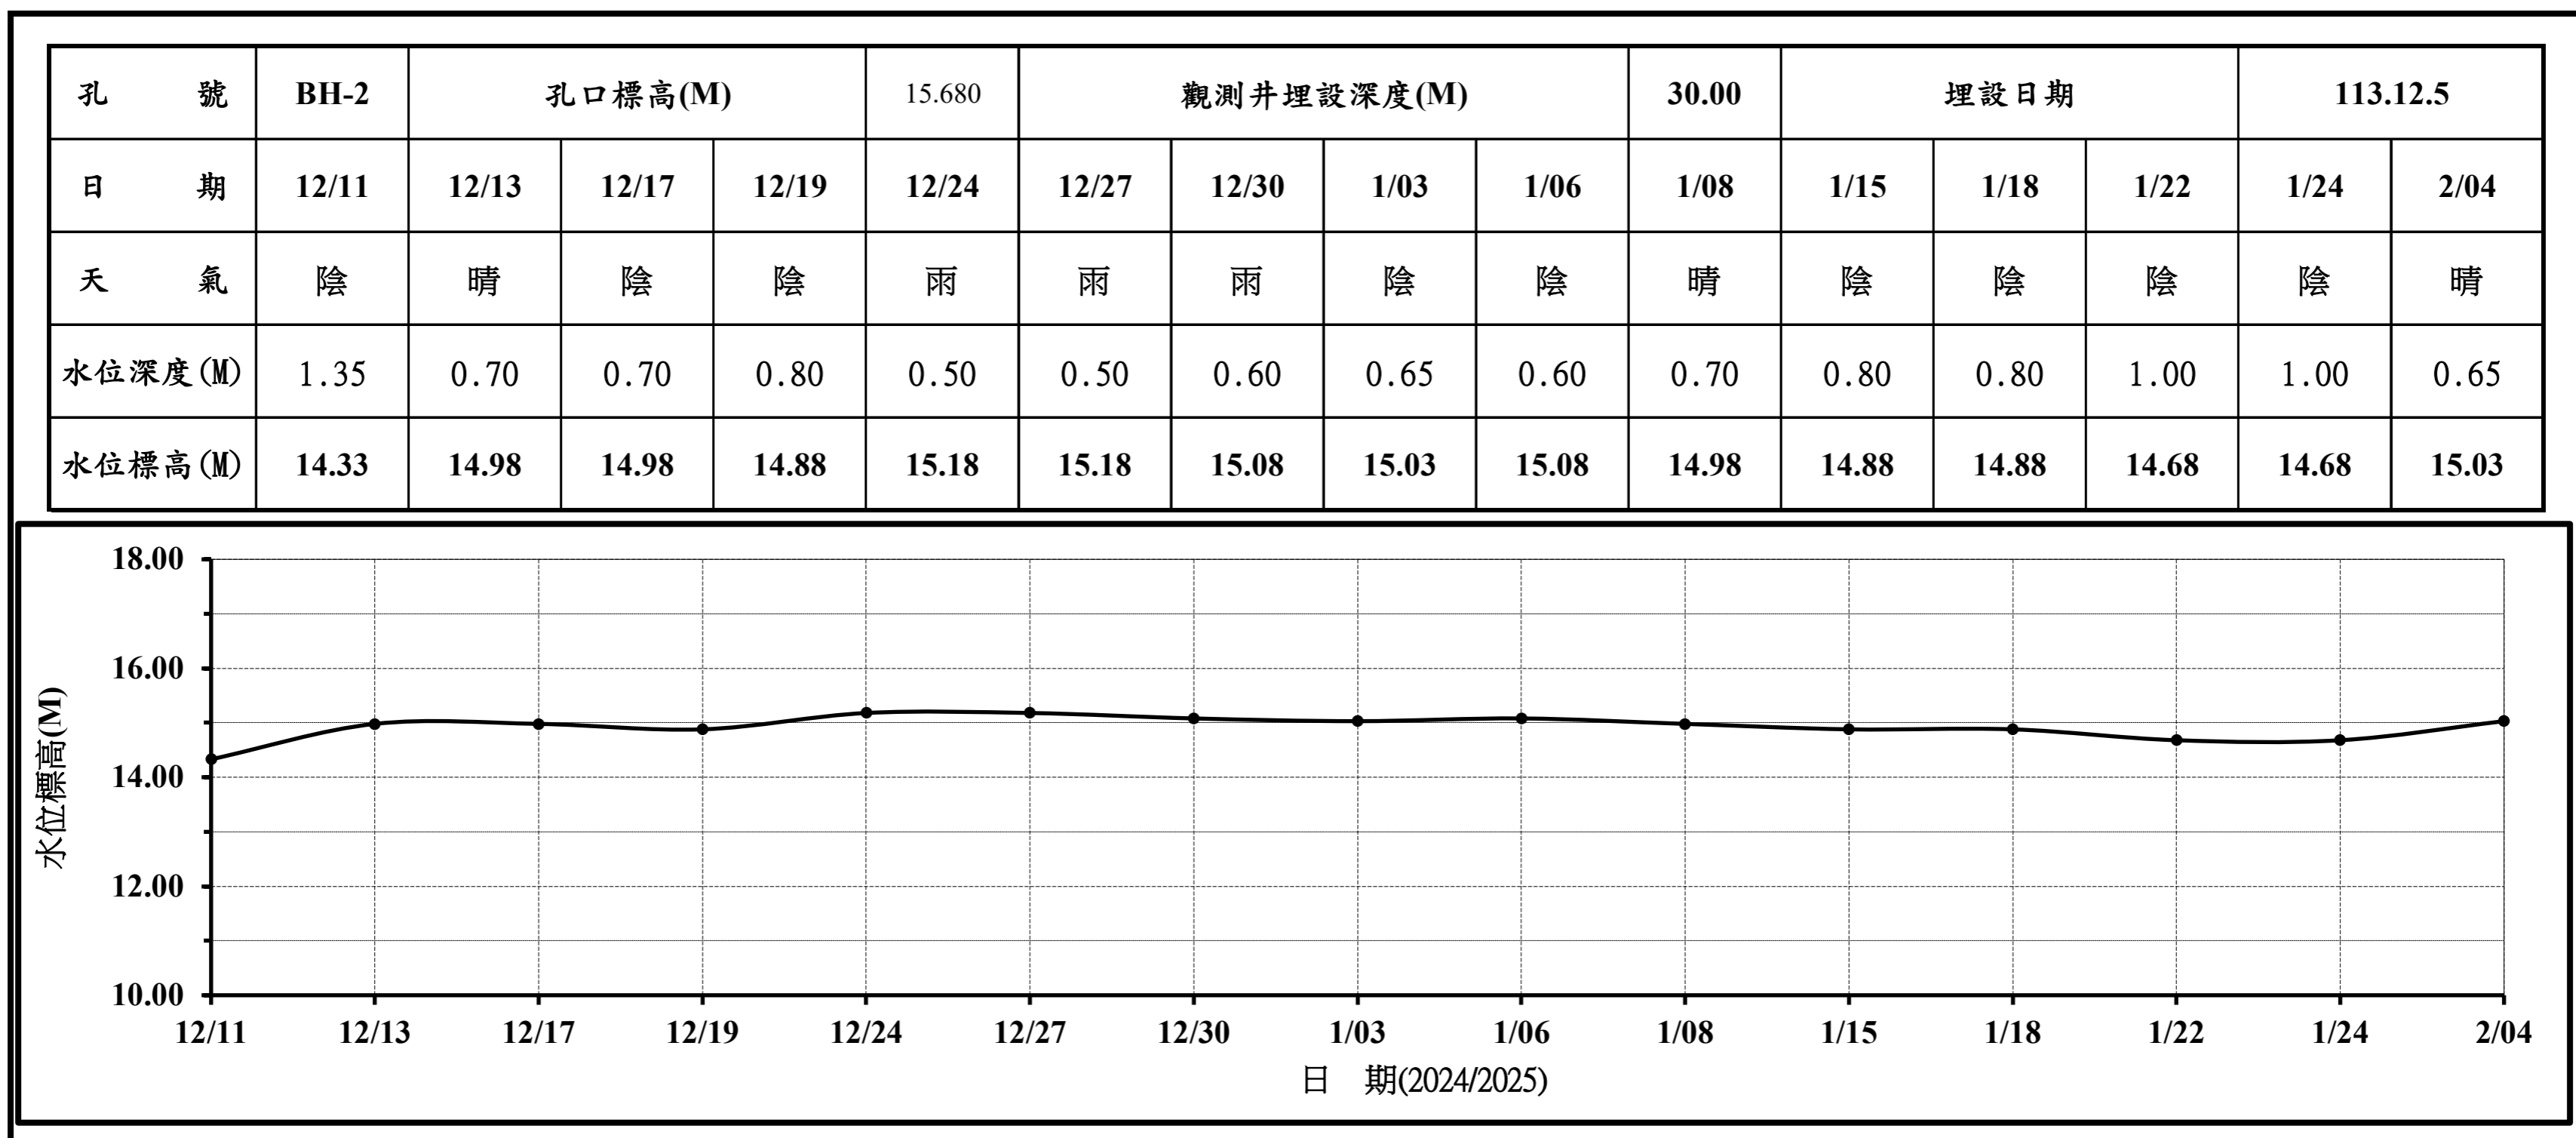
地下水位觀測記錄及歷線圖

本次鑽探作業，為了解各鑽孔地下水位分佈狀況，於開鑽時均先以乾鑽方式探測地下水位之概略深度，鑽探完成後於鑽孔中埋設水位觀測井，並於裝設完成後連續觀測，以便充分掌握地下水之變化。本次調查期間共

埋設 2 孔水位觀測井，其觀測結果(包括鑽孔編號、氣象、水位)如附錄 B。

依據鑽探完成後埋設之水位觀測井觀測資料，地下水位約為於地表下 0.7~1.5 公尺，考慮季節性之水位變化或暴雨之影響，本基地分析設計採用之短期地下水位建議採用地表下 0.5 公尺，長期地下水位建議採用地表面。

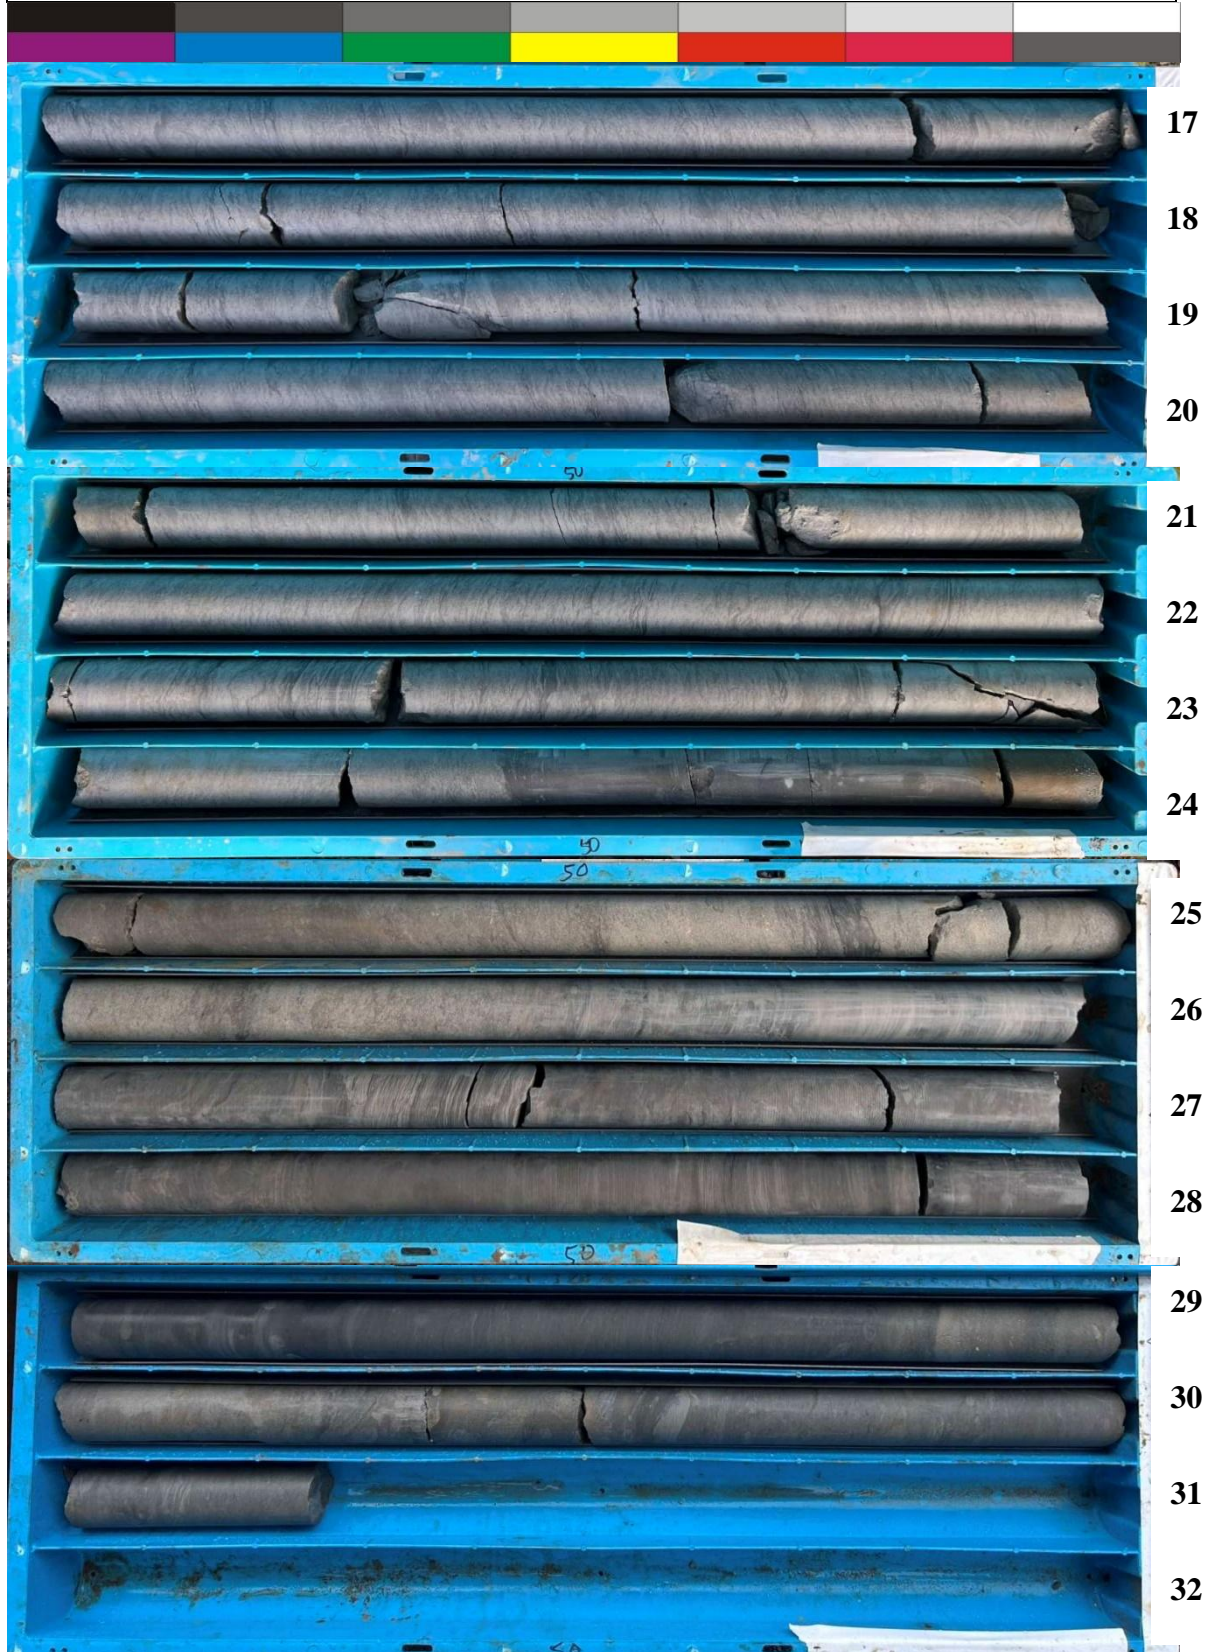
工程名稱	綠能循環園區可行性評估及先期規劃(興建營運移轉)促參案委託勞務服務計畫		
孔號	BH-1	鑽孔總深度	30公尺
日期	113年12月6日~113年12月10日		16~30公尺

現場鑽探所取得岩心均予適當處理後裝入岩心箱，岩樣均予適當處理後送回指定之試驗室辦理相關之試驗。各鑽孔柱狀圖，則根據現地領班日報表及工程師之研判予以描述，所有鑽孔柱狀圖參見附錄 A，現場施工照片詳見附錄 E，岩心箱照片詳見附錄 F。

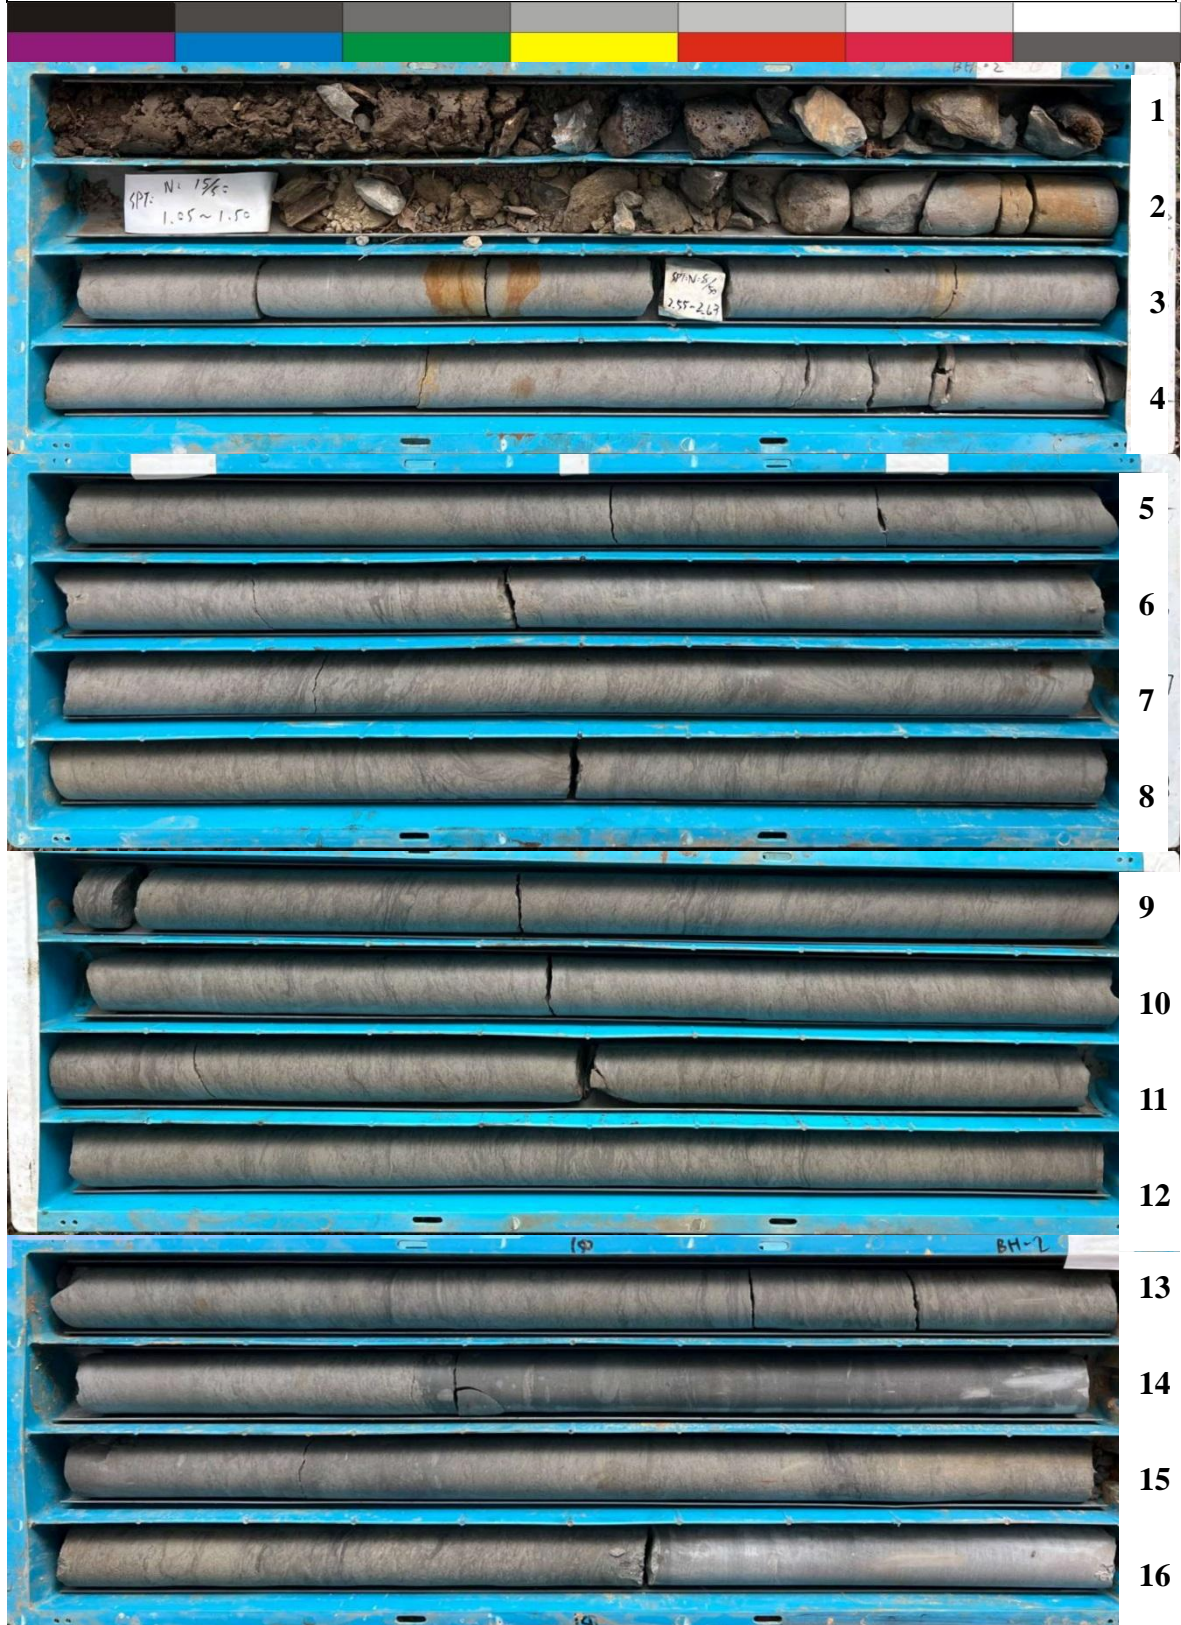
工程名稱	綠能循環園區可行性評估及先期規劃(興建營運移轉)促參案委託勞務服務計畫		
孔號	BH-2	鑽孔總深度	30公尺
日期	113年12月2日~113年12月5日		0~16公尺

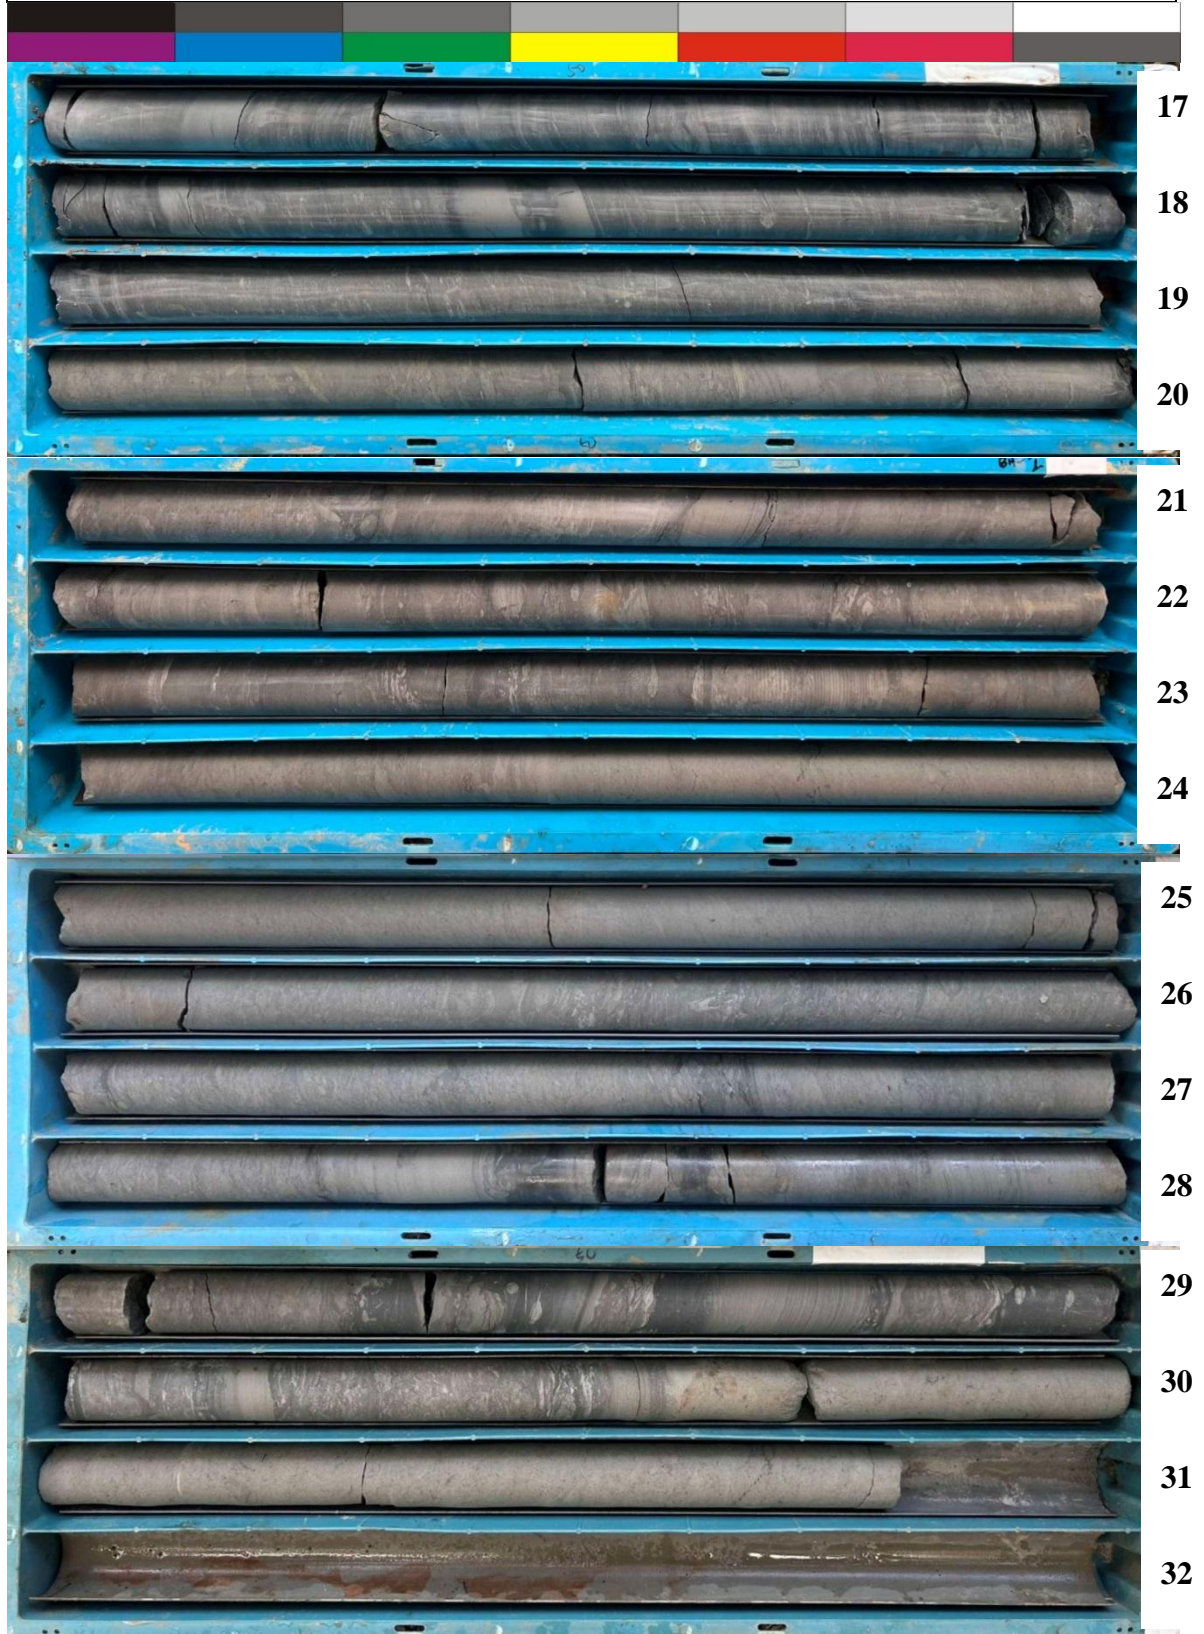
工程名稱	綠能循環園區可行性評估及先期規劃(興建營運移轉)促參案委託勞務服務計畫		
孔號	BH-2	鑽孔總深度	30公尺
日期	113年12月2日~113年12月5日		16~30公尺
