臺北市政府創意提案競賽提案表

提案類別	<input checked="" type="checkbox"/> 創新獎 <input type="checkbox"/> 精進獎 <input type="checkbox"/> 跨域合作獎
提案年度	109年度
提案單位	臺北市政府工務局大地工程處坡地整治科
提案人員	主要提案人：邱亭瑋 貢獻度：50% 參與提案人：陳建帆 貢獻度：20% 吳宗遠 貢獻度：20% 洪雨柔 貢獻度：10%
提案範圍	一、有關本府重要市政計畫、市政白皮書、市長政見及重大政策等之改進革新事項。 二、有關各機關業務推動方法、作業流程及執行技術之改進革新事項。 三、其他對促進機關行政革新有所助益之創新作為。
提案名稱	坡地潛在崩塌快篩，坡地管理新作為
成效屬性	<input type="checkbox"/> 全國首創、 <input type="checkbox"/> 導入精實管理手法、 <input type="checkbox"/> 小 e 化、 <input checked="" type="checkbox"/> 節省成本(時間、人力、經費)、 <input checked="" type="checkbox"/> 發表期刊論文或專書、 <input type="checkbox"/> 取得專利、 <input type="checkbox"/> 其他：
提案緣起	<p>臺北市山坡地占全市面積55%，面積達15,004公頃，山坡地安全不僅影響坡地居民，坡地安全更關係到全市防洪計畫與全市市民生命財產安全。另政府機關依據「災害防救法」第4條及第22條規定，本府平時應依權責實施「災害潛勢、危險度、境況模擬與風險評估之調查分析，及適時公布其結果」。大地處權管本市山坡地防災業務，首先就要知道哪邊有可能會發生災害，進行風險評估之調查後治理，以確保市民生活環境安全。</p> <p>北市府策略地圖及防災預算-工作重要性</p> <p>本府為展現團隊組織策略，積極擬定訂「策略地圖」基本框架暨「平衡計分卡」推動工作，做為府級施政願景及目標，其中A 營造永續環境 AP4 強化治山防洪 AP4.2山坡地治理改善面積，即代表山坡地防災的重要性。相關治山防災計畫亦列於本府防災預算中，可見其重要性。</p> <p>極端氣候影響坡地安全-面臨困境</p> <p>臺北市山坡地地質環境複雜，加上近年颱風所挾帶極端雨量，造成坡地發生嚴重災害，民國96年10月7日柯羅莎強颱侵臺，士林新安路21號後方坡地發生崩塌，造成2人死亡。隔(97)年9月12日辛樂克強颱直攻北部地區，造成文山區猴山岳第39號高壓電塔下邊坡崩坍，內湖碧山路也發生邊坡崩塌，下方農舍裡的居民連夜撤離。同(97)年9月28日蕃蜜颱風橫掃本市，文山地區降下約900mm 超大豪雨，萬壽路75巷政大御花園社

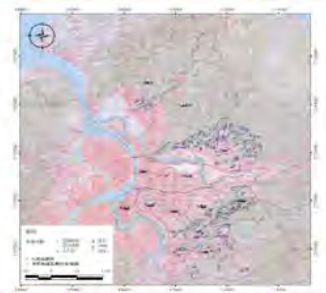
圖1 臺北市歷史邊坡災統計資料

行政區歷史災害統計圖

行政區敏感區歷史災害統計圖

另經統計臺北市48年至108年之歷史邊坡災害資料，累計發生崩塌共1,242處，惟位於「山崩與地滑地質敏感區」內之災害僅107處，發生於地質敏感區內的崩塌事件僅占全發生事件的8.6%(圖1)，這數據說明仍有多數災害發生在非地質敏感區位之山坡地，開始讓同仁思考大量的經費投入地質敏感區防災比較重要，還是轉換思考方式投入經費研究到底哪裡可能發生災害重要。

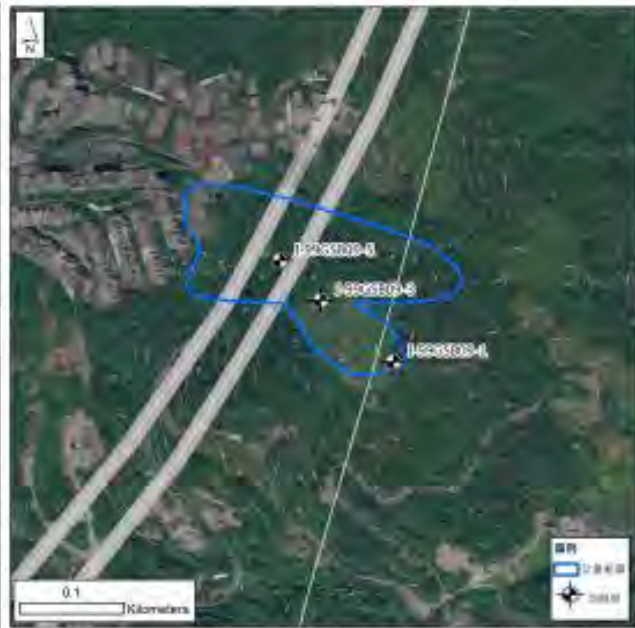
圖7 案例分享

分析結果-文山區/貓纜T16塔柱周邊邊坡

災害成因
 97.9.27. 薔蜜颱風，貓纜T16塔柱下方邊坡因含水量持續增高、土層強度軟化，導致邊坡崩塌影響鄰近社區、塔柱基座表土坍塌、基樁裸露數公尺

歷年巡勘觀測成果
 107年列管邊坡巡勘觀測報告坡面上段自動化傾斜觀測(TS-5 TS-8)有異狀，經了解推測溫度變化所致，坡面中段水位觀測井(W-99GSB09-3)107.7有水位異常情形，經巡視現況無異常年度定期巡勘無異狀，建議持續進行巡勘。

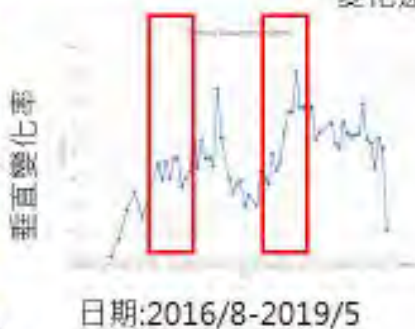
圖8 案例分享

分析結果-文山區/貓纜T16塔柱周邊邊坡

調查標的說明：1. 文山區/貓纜T16塔柱周邊邊坡

2016/8-2019/05 3年垂直變化速率

整體邊坡約累積變化40mm左右，變化速率目前並無急遽變化的情形
