**臺北市政府創意提案競賽提案表**

提案類別	<input type="checkbox"/> 創新獎 <input checked="" type="checkbox"/> 精進獎 <input type="checkbox"/> 跨域合作獎
提案年度	107年度
提案單位	臺北自來水事業處/淨水科直潭淨水場
提案人員	主要提案人：周宗毅 貢獻度：40% 參與提案人：黃耀賢、邱志任、謝澤楨 貢獻度：各20%
提案範圍	(四) 有關各機關業務推動方法、作業流程及執行技術之改進革新事項
提案名稱	排砂除泥三部曲，連續颱風免煩惱
提案緣起	<p>一、面臨極端氣候嚴峻考驗，肩負 375 萬人用水安全</p> <p>近年來，由於極端氣候「短時強降雨」現象，造成新店溪主要水源(約占97.5%)原水濁度屢創新高，而北水處總供水人口500萬人，其中高達375萬人(約占75%)係由直潭淨水場供應，職是以故，在面對極端氣候及肩負廣大市民用水安全的雙重挑戰下，如何確保民眾用水權利，免於缺水之苦，成為北水處直潭淨水場首要面對的嚴峻課題。</p> <p>二、「鑑往知來」轉念為「鑑來知往」</p> <p>有鑑於以往面對12,000 NTU 的特高濁度原水，仍可產出符合飲用水標準的自來水，使北水處相信過往的操作經驗及設施狀況，足以面對未來的變化。然而，當104年蘇迪勒颱風原水濁度快速飆至歷史新高39,300 NTU，原水濁度趨勢嚴重脫離預期及掌控後，發現「<u>過往</u>」之操作經驗已不足以因應「<u>未來</u>」，因此，本提案的緣起及動機，即是如何將「鑑往知來」轉念為「鑑來知往」，亦即期望藉由精準分析「<u>未來導向</u>」，才能正確地為未來做好萬全準備。</p> <p>經由同仁長期縝密地觀察分析與驗證，發現蘇迪勒風災後「集水區一下雨，濁度立即飆升」(如圖1)，而高濁度原水所產生之淤泥，將影響沉澱池有效容量，當持續處在高濁度原水條件下，甚或造成淨水場之癱瘓(如表1)！因此，我們將「未來導向」設定為連續颱風來襲，針對<u>取水系統</u>、<u>緩衝系統</u>及<u>淨水系統</u>等三個面向，提出相關排砂除泥之各項精進作為。</p>

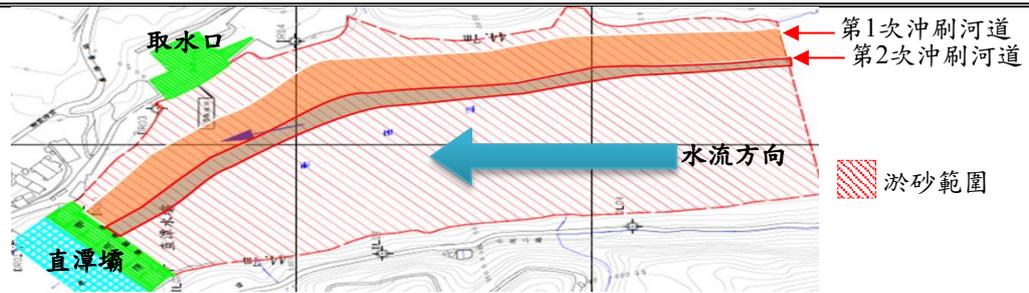
圖2 直潭壩水庫主河槽示意圖

(一)改變閘門開度建立主河槽：直潭壩水庫計有7道溢洪道閘門，本作法係藉由開啟不同位置閘門，進行兩次洩降排砂及空庫排砂操作，藉以排除部分淤砂並建立主河槽（如圖2）。

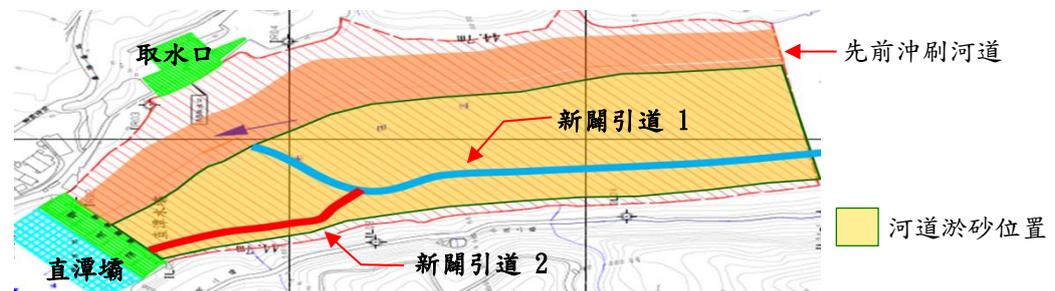
圖3 新關引道穿越庫區淤砂示意圖

(二) 再於庫區關引道提高排砂效益：本作法係於庫區淤砂位置新關2段引道，配合上游翡翠水庫發電放水所增加之流量，引入並冲刷引道兩側，藉以提高淤砂效益，增加庫容量（如圖3）。

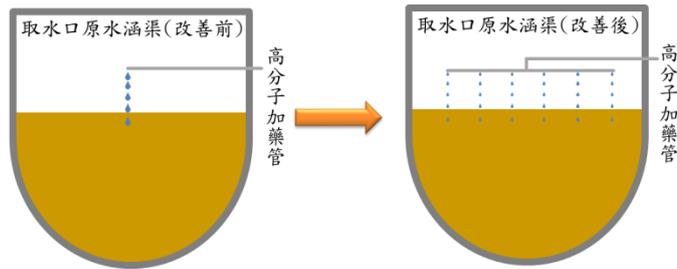
圖4 取水口高分子加注系統改善示意

(二)改變加注發揮除泥效果：為再增加沉砂池除泥效果，本作法係將取水口淨水處理助凝藥劑—高分子的加藥效果再提升，即加注系統由單點改為多噴孔，以使藥劑充分發揮處理成效，使原水中較細小的泥凝結成較大、較重的顆粒，以利沉砂池在有限空間內快速移除。圖4為取水口高分子加藥改善之示意圖。

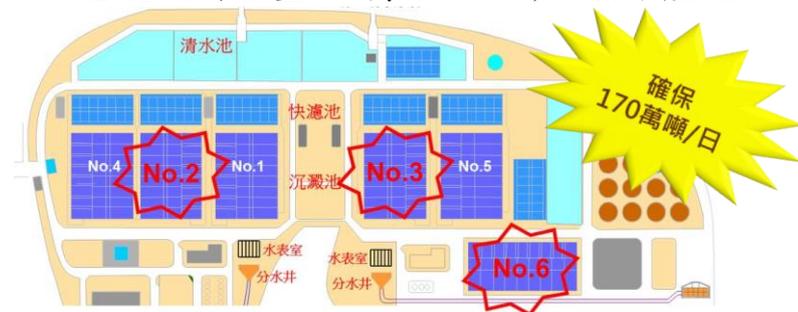
圖5 刮泥機組於直潭場分佈圖（第2、3及6座）

本作法係於直潭淨水場第2座及第3座淨水設施沉澱池（如圖5）建置全國首創的單軌式單刮板刮泥機組，具機械結構簡單、故障率低、維護容易等優點，經104年底至105年初的設計、招標及發包作業，105年1月22日簽訂契約，3月29日開工，8月5日先完成第2座刮泥機組且即時投入運轉，於該年颱風期間即發揮亮眼功效；11月24日則再完成第3座刮泥機組，至此共64組刮泥機組投入運轉；106年4月接續建置第6座刮泥機組，並於同年12月完成36組機組投入運轉；至此，直潭淨水場共建置有100組刮泥機組，確保北水處直潭淨水場於特高濁度期間170萬噸（相當於供應340萬人口；占總設備容量340萬噸之50%）之出水產能。

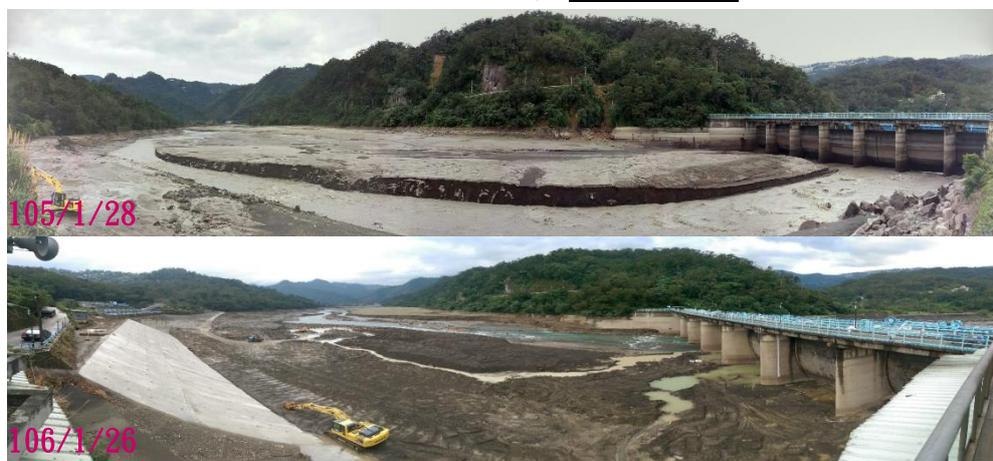
圖8 直潭壩水庫清淤前後之對照

105年兩次利用庫容水量及翡翠水庫發電放流進行之洩降排砂及空庫排砂，總計清淤量達19.3萬 m<sup>3</sup>，蓄水區庫容由63%提升至82%；由於該作業成效良好，106年賡續辦理相關作業，清淤總量再提升至29.1萬 m<sup>3</sup>，庫容更進一步提升至91%。如圖8之對照。

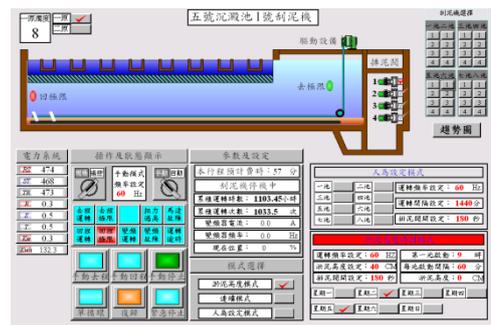
附圖1 刮泥機組操作畫面

在既有定期操作模式中除連續模式為24小時連續刮泥及人為設定模式於固定間隔時間刮泥外，平時主要以每星期刮泥兩次進行操作，惟該模式啟動刮泥時程、刮泥運轉速度及排泥時間皆採人為調整，畫面如圖1的②處所示，並未針對原水濁度及淤泥量自動調整，恐造成淤泥累積過多或刮泥次數不足，另外無法達到全面自動化額外增加操作人員工作量。

原二、三座定期操作模式採固定日期或淤泥高度達40公分(可調)即進行刮泥1次，每次排泥約180秒(可調)，且每一池間格1小時(可調)才能刮泥，以每座有八池計算，需約8小時才能完成整座刮泥，相關設定雖可由操作人員自由調整，惟過多設定仍無法達到最佳化操作，現改淤泥高度模式模式，由程式依進水量、濁度及淤泥高度自動調整刮泥機運轉頻率及排泥時間以達到最佳化操作，同時未免平日操作須8小時才能完成1次刮泥行程，現改以同時刮泥分段排泥方式，可將原由刮泥時間降至1.88小時即可完成，相關調整說明如下：

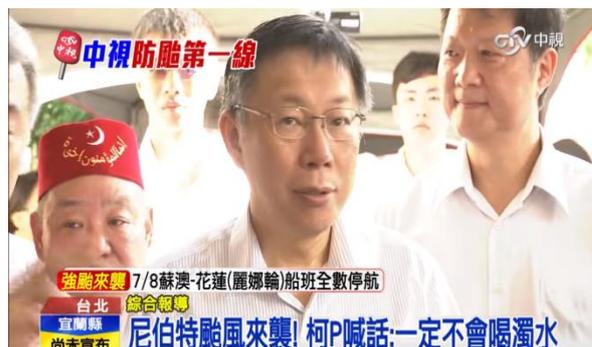
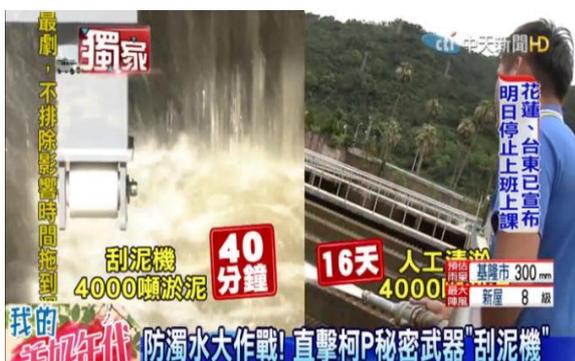
#### 防濁水大作戰! 直擊柯 P 秘密武器「刮泥機」

尼伯特颱風來襲，柯市長為不讓市民喝黃水，105年斥資1.36億元增設64組刮泥機，每座淨水設施產生4,000噸淤泥可在40分鐘清除，而人工清洗淤泥至少需耗時16天，有了刮泥機排泥事半功倍。

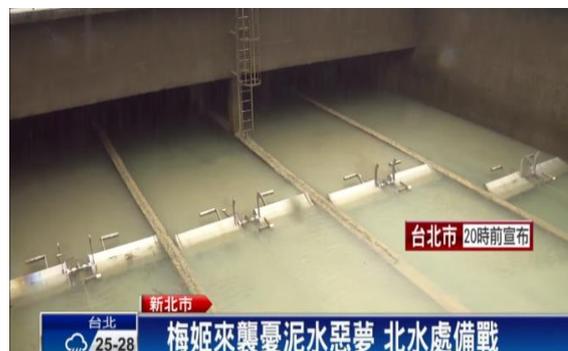
#### 8小時恢復供水 清淤神器「刮泥機」建功

梅姬颱風來襲，最大原水濁度達19,800 NTU，造成沉澱池大量泥沙淤積，大臺北地區於9/27下午4時停水，9/28凌晨0時回復供水，能迅速復水歸功於刮泥機發揮極大的清淤作用，讓市民免於遭受停水之苦。
