臺北市政府創意提案競賽提案表

提案類別	<input type="checkbox"/> 創新獎 <input checked="" type="checkbox"/> 精進獎 <input type="checkbox"/> 跨域合作獎
提案年度	111年度
提案名稱	建置水池水塔感測器，協助社區與機關學校等找出用水異常區域
提案單位	臺北自來水事業處/企劃科
提案人員	主要提案人：蘇啟祥貢獻度：55% 參與提案人：邱秉緒貢獻度：15%、王俊凱貢獻度：10% 孫安妤貢獻度：10%、洪明祥貢獻度：10%
提案範圍	(四)業務推動方法、作業流程及執行技術之改進革新事項。 (六)為民服務品質之改進革新事項。 (八)促進機關行政革新有所助益之創新作為(節能減碳)
成效屬性	<input checked="" type="checkbox"/> 全國首創、 <input type="checkbox"/> 導入精實管理手法、 <input type="checkbox"/> 小 e 化、 <input checked="" type="checkbox"/> 節省成本(時間、人力、經費)、 <input type="checkbox"/> 發表期刊論文或專書、 <input type="checkbox"/> 取得專利、 <input type="checkbox"/> 其他：
提案緣起	<p>一、用戶的問題在哪裡？</p> <p>(一)用戶內線水壓低，測漏不易 為提升水資源有效利用，自95年起推動「供水管網改善及管理計畫」改善給水外線漏水問題，給水內線漏水問題，囿於水壓較低，應用給水外線之測漏方式常常找不到漏水點，無法滿足用戶期望，僅指導用戶巡查重點。</p> <p>(二)腹地大、內線長，耗費人力時間找異常，查漏談何容易 本處複查指導或協助時，首要工作是確認哪一個部分管線或設備發生問題，亦即縮小異常可能區域。一般常見用水流程及相對應設備為總表之後進水地下水池，再由揚水馬達經管線送至頂樓水塔，供應用戶使用，目前巡查做法先分成5個小區(如圖1_A-E，以下簡稱2段式基本用水設備)，再逐步確認用水異常小區：</p> <ol style="list-style-type: none"> 1. 表後至水池間管線漏水(A)：關閉進水閥開關(或浮球開關)，進一步看水表是否轉動，判斷表後至水池間之管線是否正常(若有轉動表示有異常存在)。 2. 水池有無異常(B)： <ol style="list-style-type: none"> (1)檢查水位高度與溢流孔，有無溢流問題。 (2)關閉進出水開關(或馬達)，一段時間後再觀察水位是否下降(可能會影響用戶用水，且需耗費至少3-6小時時間)，若有下降，表示水池本體或排水開關有異常。 3. 水池至水塔間管線(C)：查看管線(含牆壁內)

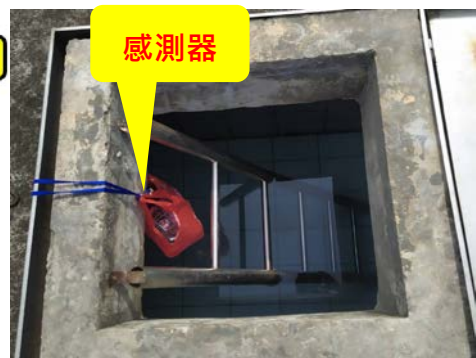
困難點	突破作為
非具備電子相關知識與技能	107年5-7月利用週二、四下班自費參加台科大物聯網程式基礎訓練班(如附件3)
物聯網感測元件常更新改版，機板與程式編譯因版本或型式發生問題	參加物聯網相關社群，有問題上網求助網友，或搜尋國外相關網站。
超音波感測元件耗電大，使用傳統電池，惟僅能提供4-6小時記錄	改採卡片式行動電源，已大大改善此一問題
感測器安裝一開始不熟悉水池水塔環境，甚至發生不小心將超音波感測器掉入水池中(已立即取出)	發展吊掛方式(不接觸水面，且置於水池水塔內)，惟安裝高度也須注意，避免安裝太低或太靠近進水端，導致資料不正確等情形

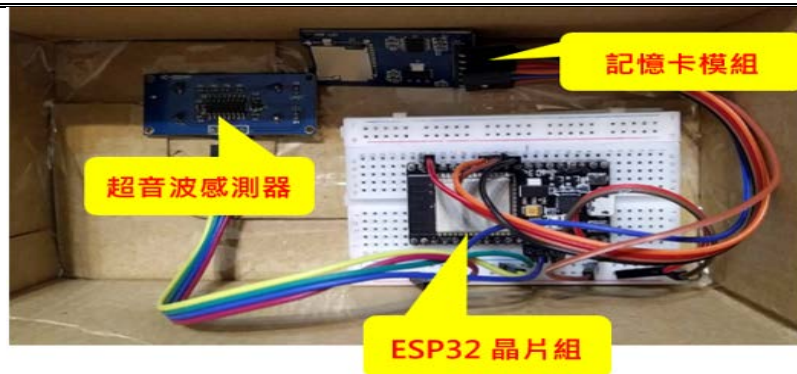
困難點	突破作為
本感測器第1代之主機板原本採用 ARDUINO UNO，惟較複雜且耗電也較大，若再加裝藍芽或 WIFI，另需購置及安裝	精進建置採 ESP32晶片組(含有 WIFI、藍芽功能)+超音波感測器+記憶模組(第2代)，且耗電也較小，除可透過藍芽即時將水池水塔水位傳送至手機外，對於網路訊號較佳之區域，亦可透過 WIFI 傳送至雲端平台(如附件2)

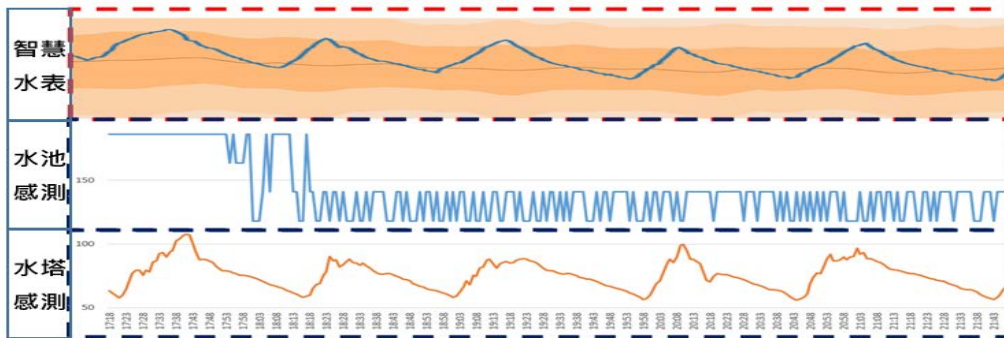
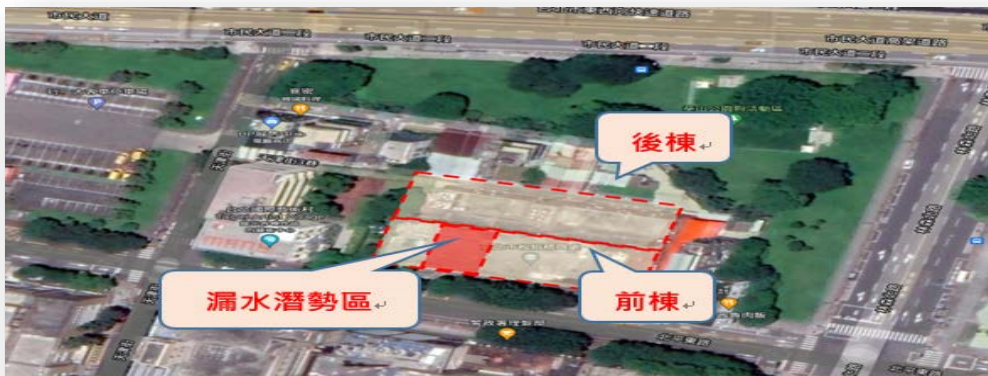
一、稅捐稽徵處:智慧水表顯示夜間有進水

- (一) 背景說明:該處(北平東路)辦公區域分為前後兩棟辦公大樓，各設有 1 個水池且甚大，樓頂分別裝設數個不銹鋼水塔。
- (二) 資料分析:水池水塔容量差異甚大，致水池上下幅度不大，水塔水位夜間則有明顯規律性升降情形，加上屬非上班時段，判斷該水塔供水區域可能存在漏水等異常情形。

- (三) 經單位加強巡查，進而發現前棟 1 樓管道間漏水，並即時改善。每月水量由 2,300 度/月降低至 400 度/月 (水費由 43,000 元/月降低至 7,500 元/月，每年節省 42 萬元)

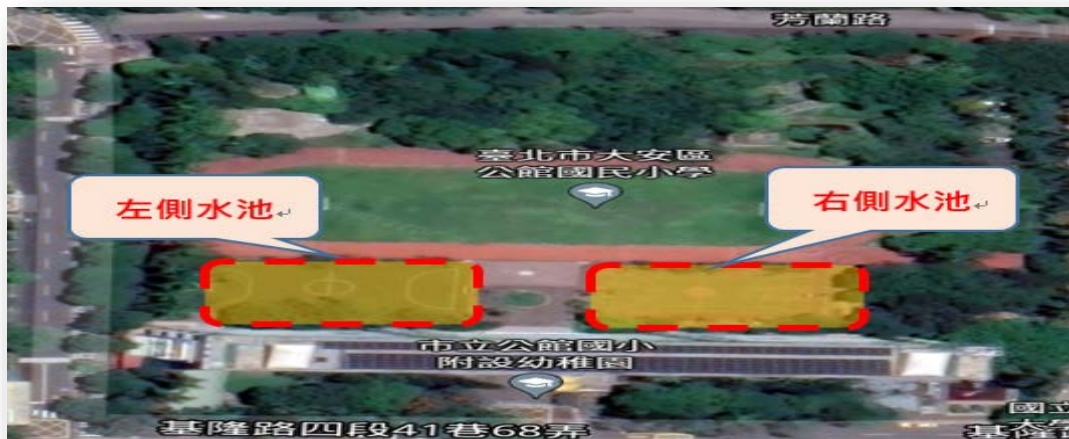
二、公館國小: 智慧水表顯示夜間有進水

- (一) 背景說明: 該校有 2 個水池與水塔分別供應左右兩側校區。
- (二) 資料分析: 左邊水池水位變化不大，右邊水池連續上下波動，且頻率與智慧水表走勢相近，加上屬非上課時段，判斷該水塔供水區域可能存在漏水等異常情形。

- (三) 配合該單位今年管線汰換，改善後用水量有顯著降低，每月水量由 1,000 度/月降低至 300 度/月 (水費由 22,000 元/月降低至 5,000 元/月，每年節省 20 萬元)

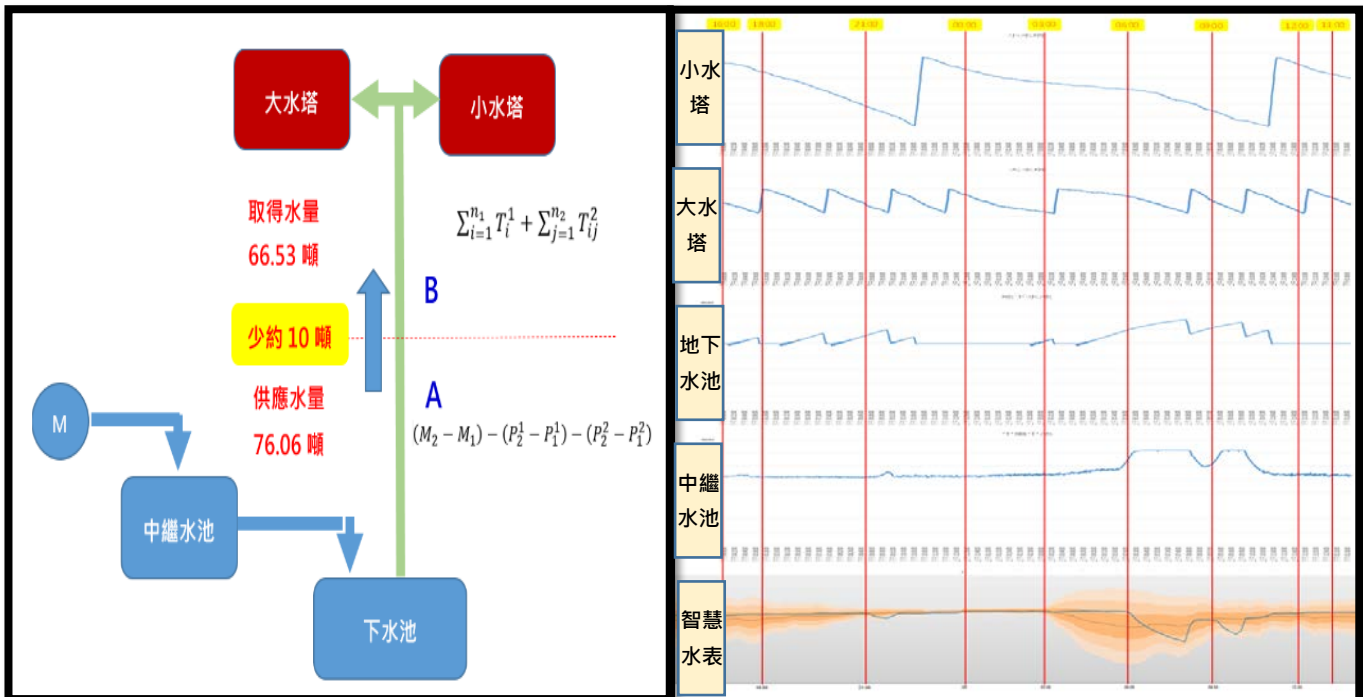
水平衡圖

- (一) 背景說明: 總表(智慧水表)之後進入中繼水池，以及地下室水池，後續提供樓頂大小水塔(各配置 2 個抽水馬達)。
- (二) 資料分析(水平衡分析): 以水池、水塔為界(A、B 點)用水平衡模式(如備註)，A、B 區域差異水量:9.41 噸(75.94-66.53)，與每日總表分攤差異 10 噸相近，初判總表分表差可能在進水端、水池等區域，建議加強巡查。

1.A 區域水量:總表進水量76噸，扣除中繼水池增加水量0.06噸，流至 B 區域水量應有75.94噸(76-0.06)。

2.B 區域水量:期間水量統計 (66.53噸)

水池水位
