# 臺北翡翠水庫管理局 108 年刊

# 臺北翡翠水庫管理局

## 108年施政計畫重點

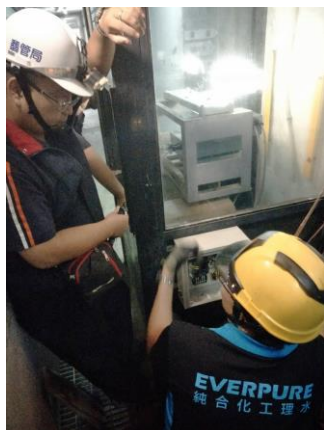
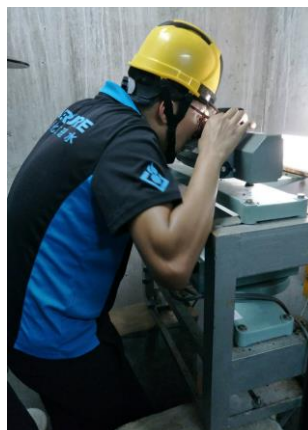
依據本府「提升安全監測效能中程計畫」辦理大壩擺線儀(第三期)汰換工作，於 108 年 4 月開工，並於 108 年 9 月底完成大壩右側第 21 分塊斷面共 4 組擺線儀設備汰換，可確保大壩變位監測精確度與整體監測品質。

照片 3 擺線儀 NPL3 測站設備汰換 照片 4 擺線儀位移偵測設備調校

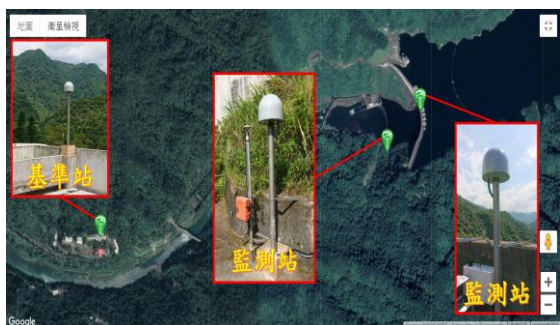
應用全球衛星導航系統技術(Global Navigation Satellite System，簡稱 GNSS)，本局為強化大壩變位及壩座邊坡位移之分析技術，於 108 年設置 GNSS 監測站及基準站，以即時掌握翡翠大壩與邊坡安全狀態，提升大壩監測預警能力。

圖 2 新設大壩及左壩座 GNSS 測站

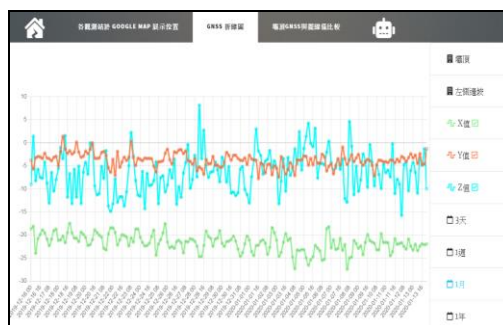
圖 3 GNSS 監測系統

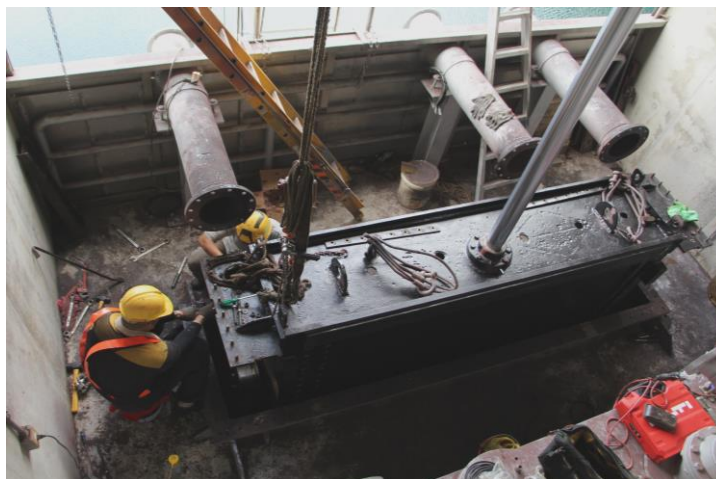
於 108 年 12 月完成沖刷道控制閘門及擋水閘門大修工作，內容包括閘門之導輪、水封、壓板更新，控制閘門吊門機油壓系統拆解保養，擋水閘門支撐架、通水閥整修，以及閘門鋼襯護防蝕處理等，以確保沖刷道閘門運轉可靠度。

照片 5 翡翠大壩沖刷道閘門大修工作

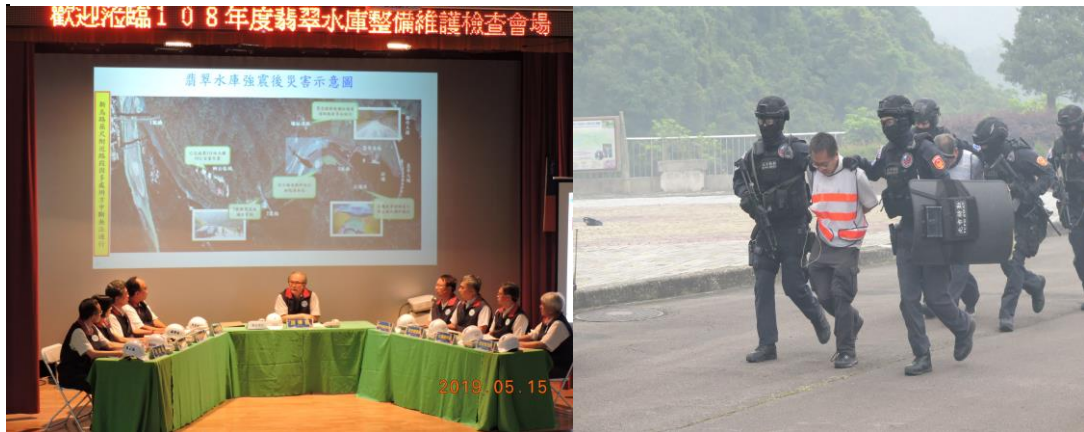
照片 6 整備維護檢查高司推演      照片 7 整備維護檢查實員演練

經濟部為確保重要水庫的整備維護安全，核列翡翠水庫為 108 年整備維護檢查演練水庫。於 108 年 5 月 15 日辦理「108 年度翡翠水庫整備維護檢查」，本次除進行各項設施妥善性檢查外，另包含高司推演及實員演練兩部分，由於翡翠大壩左壩座滑動為風險相對較高之破壞模式，故本次高司推演即以左壩座受強烈地震影響發生滑動為主題；實員演練方面，為防範人為恐怖攻擊，本次以武裝暴徒入侵水庫，意圖開啟或破壞閘門洩放庫水造成社會恐慌為主題，並聯合本府警察局特勤中隊及商請刑事警察局偵五大隊、新北市政府警察局與消防局等單位共同參與演練，以提升整體緊急應變能力，演練成果榮獲中央考核評定為「優等」，且為本(108)年度唯一獲評定「優等」之受檢單位。

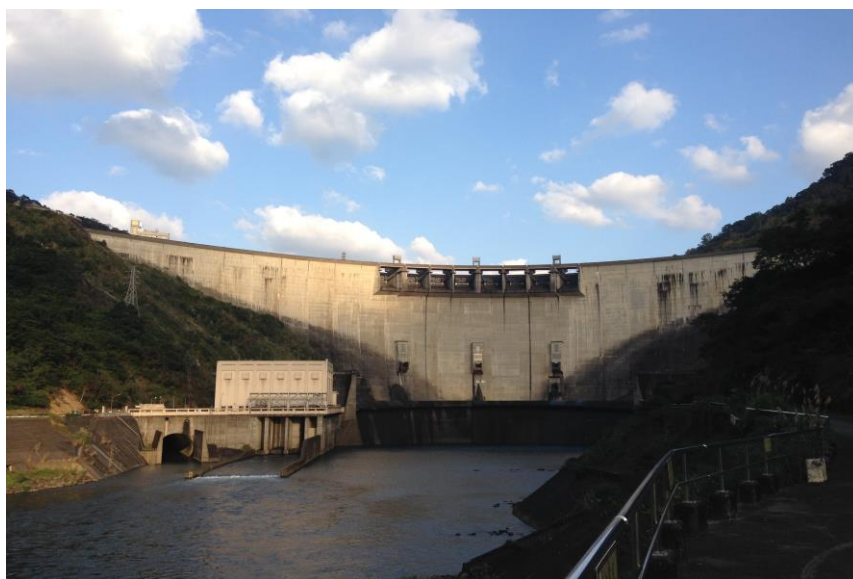
翡翠水庫除充分供應大臺北地區民生用水外，為充分利用水資源，於大壩下游側設有一座 7 萬瓩水力發電廠，於供水時附帶發電。全年經翡翠電廠產生之綠色能源總電量達 2 億 840 萬 6,105 度，減少約 10.8 萬公噸排放量（依據經濟部能源局公告 107 年我國電力排放係數計

照片 8 翡翠發電廠發電放水情形

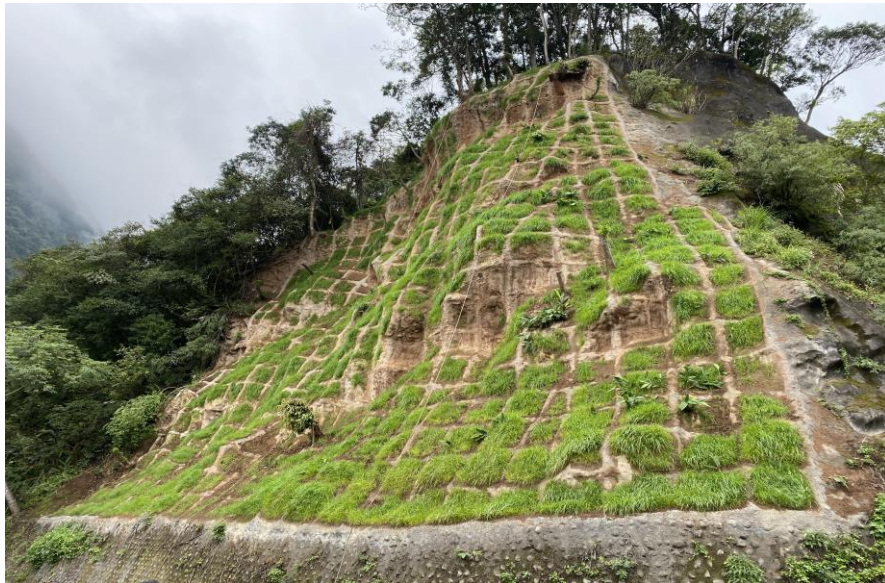
為加強治理因颱風與豪雨造成水庫蓄水域周邊區域、道路邊坡及庫區範圍內之崩坍地，減少坍方土石流入水庫形成淤積，以維持水庫有效蓄水量，108 年度水土保持工程計完成 6 處邊坡整治及 2 處排水改善，防止崩坍地擴大及坍方土石滑動流入水庫，以達減緩水庫淤積之功效。

照片 11 骨材道路邊坡坍方整治

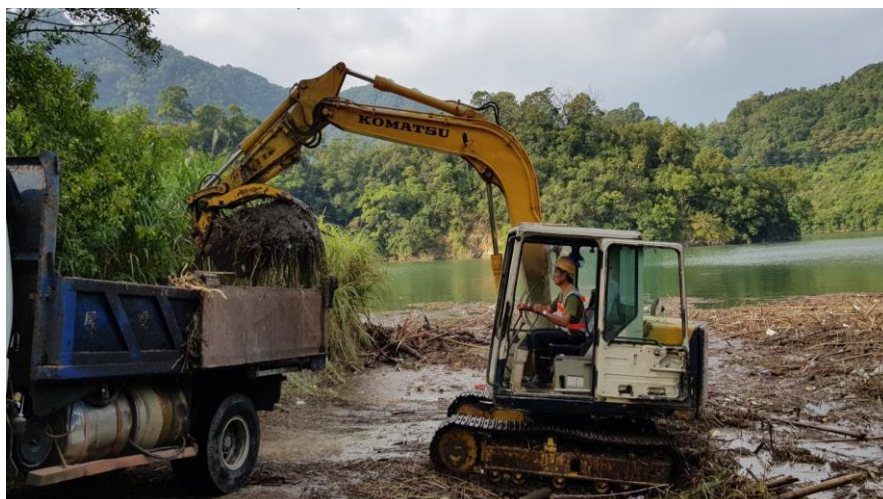
照片 12 漂流木打撈清除

108 年因 8 月利奇馬颱風及 9 月米塔颱風來襲，造成水庫上游漂流物流入，全年累計清運 607.3 公噸漂流物，有效防止水質污染及延長水庫使用壽命。
