臺北翡翠水庫管理局 109 年刊

臺北翡翠水庫管理局

109年施政計畫重點

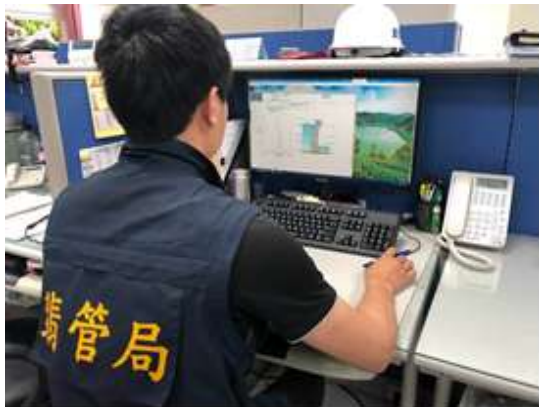
照片 1 大壩安全監測評析

109 年共計辦理大壩區現場檢查計 591 人次，儀器監測計 213 萬 7,134 筆，檢查評析結果，確認大壩結構、基礎及設施均穩定安全。

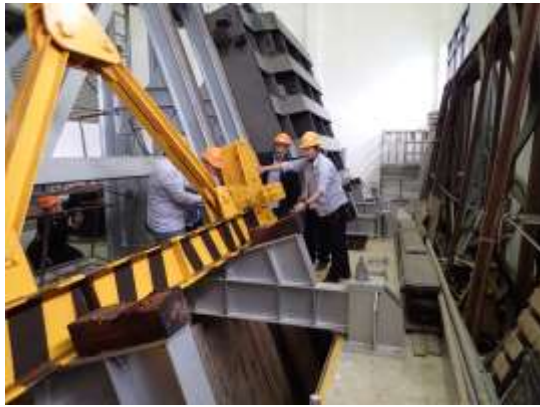
照片 3 排洪隧道擋水閘門檢查維護

為確保大壩相關監測儀器與設施正常穩定及永續使用，每年均定期委託專業廠商實施檢查與維護，並於颱風季節前、後進行特別檢查與水工閘門試操作。109 年共辦理相關監測儀器設備維護計 8 次、廊道排水系統與通風系統維護計 12 次、壩區照明系統維護計 12 次、攔木浮柵維護計 4 次、翡翠電廠相關設施與設備計 12 次、大壩水工閘門設施維護計 12 次，以及各項水工閘門測試計 2 次，確認各項設施均

能維持正常運轉操作，可正常發揮蓄水、供水、防洪及附帶發電功能。

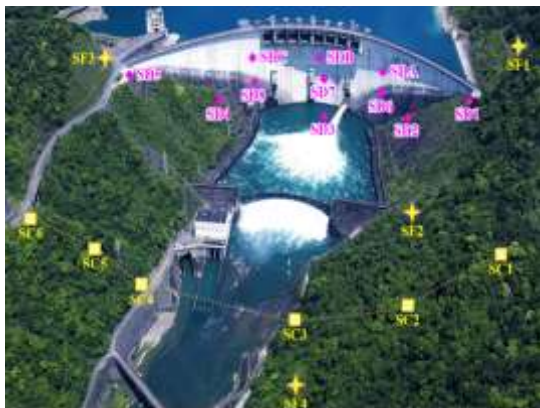
照片 5 大壩及壩區強震儀分佈

依據本府「提升安全監測效能中程計畫」，於 109 年 9 月底完成大壩及壩區共 21 組強震儀設備汰換，確保強震時之監測品質及穩定性。

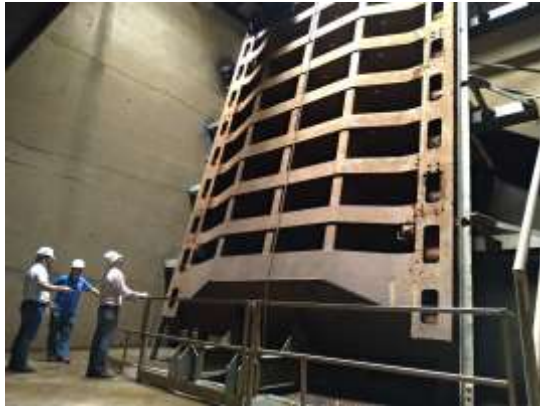
照片 7 發電進水口控制閘門大修

於 109 年 11 月完成翡翠發電進水口控制及阻水閘門大修工作，內容包括閘門之導輪、水封、壓板更新、控制閘門油壓吊門機及壓油系統整修、阻水閘門吊門機驅動馬達更新，以確保發電進水口閘門運轉可靠度。

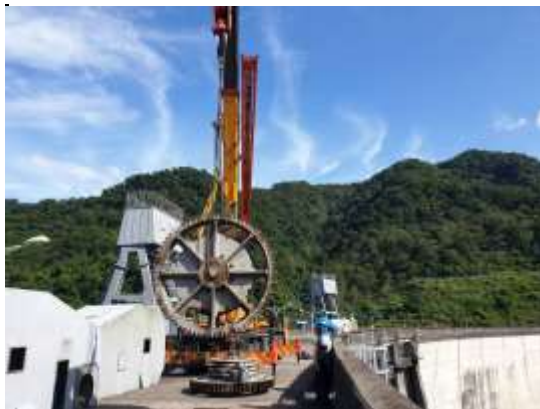
照片 9 溢洪道鋼纜捲筒組吊掛

大壩溢洪道為水庫防洪運轉操作重要閘門，8 座溢洪道閘門鋼纜為閘門啟閉作業重要元件，109 年 7 月賡續完成 4 號及 5 號閘門鋼纜更新，至此全部溢洪道閘門鋼纜均已更新完成，可確保溢洪道閘門運轉安全無虞。

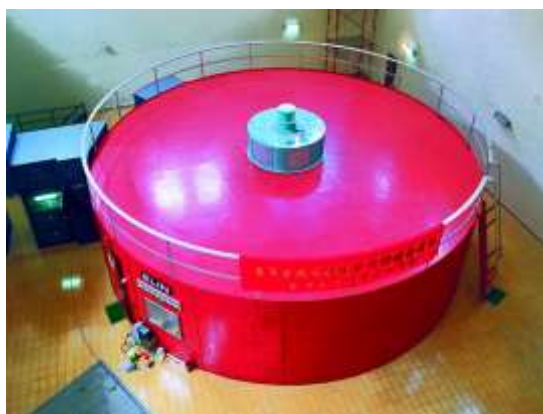
照片 11 翡翠水輪發電機組運轉發電

翡翠水庫除充分供應大臺北地區民生用水外，為充分利用水資源，於大壩下游側設有一座 7 萬瓩水力發電廠，於供水時附帶發電。全年經翡翠電廠產生之綠色能源總電量達 2 億 840 萬 6,105 度，減少約 10.8 萬公噸排放量（依據經濟部能源局公告 108 年我國電力排放係數計算），相當於 360 座臺北市大安森林公園產生之年吸碳量，其經過發電廠之水量為 8 億 878 萬餘立方公尺，佔全年水庫總放水量 8 億 5,370 萬餘立方公尺之 94.74%，除有效運用水資源外，也為減緩地球暖化盡一份心力。

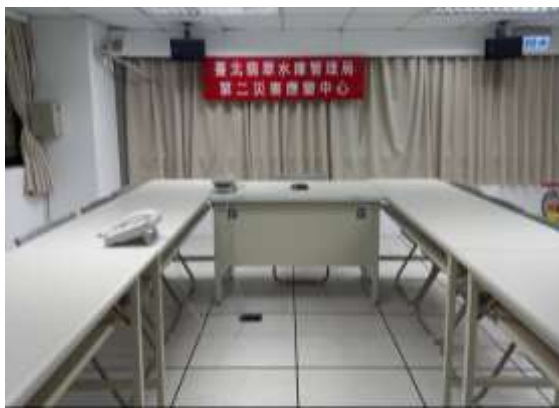
照片 13 第二災害應變中心完成照片

翡翠水庫肩負供應大臺北地區 600 萬人口飲用水安全之重責，具有一級國家關鍵基礎設施及關鍵資源之雙重身分，水庫災害應變中心為翡翠水庫防洪運轉、各項自然及人為緊急事故等維運與應變作業中心，肩負任務無一日可中斷，為強化災害應變能力，本局於 109 年 5 月建置完成翡翠水庫第二災害應變中心，並結合翡翠水庫智慧決策系統，搭配防災應變資訊決策功能之展示螢幕及防災視訊等設備，充分發揮異地備援之功效。

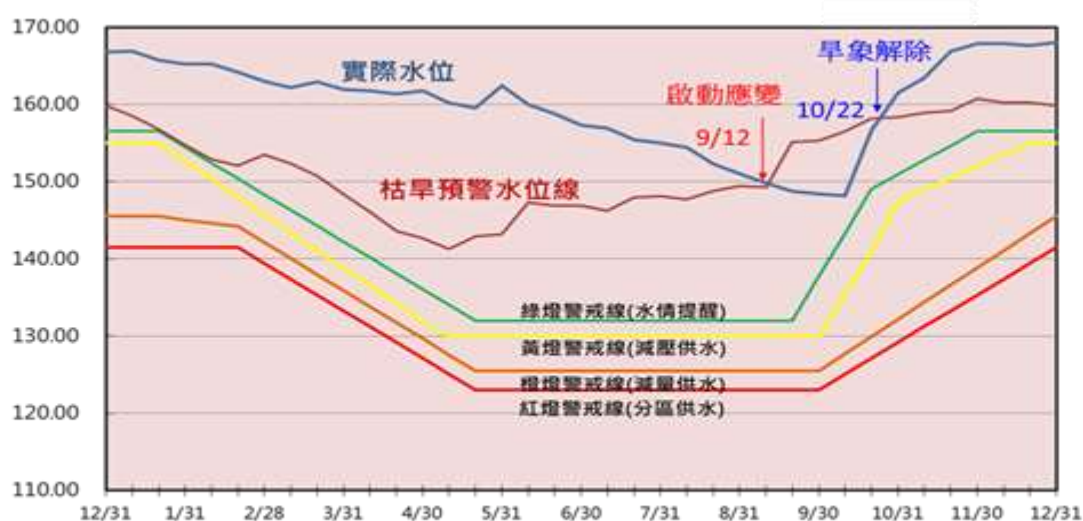
圖 4 枯旱預警機制於 109 年下半年枯旱時發揮預警功能示意圖

本局以統計、水文方法及運用「超越機率流量」，於 109 年 8 月建立枯旱預警應變機制，並因此得以 3 個月預判未來枯旱情形，實際水位於 9 月 12 日開始低於本機制所建立之枯旱預警水位，即研判未來有枯旱可能，並提早啟動枯旱應變作為，嚴控放水等應變措施，以延緩水庫水位下降，終於 10 月 22 日水庫水位回升至枯旱預警水位以上，旱象解除，顯示本枯旱應變機制充分發揮枯旱預警功能。

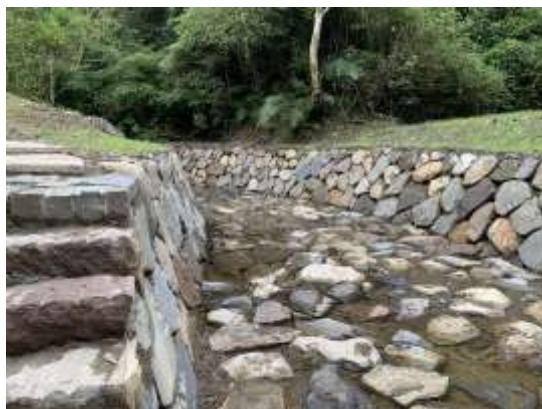
照片 17 完成野溪整治

為加強治理因颱風與豪雨造成水庫蓄水域周邊區域、道路邊坡及庫區範圍內之崩坍地，減少坍方土石流入水庫形成淤積，以維持水庫有效蓄水量，109 年度水土保持工程共完成 6 處邊坡整治、1 處野溪整治及 1 處排水改善，有效發揮穩固鬆動土砂、防止崩坍地擴大及土石流入水庫，以達減緩水庫淤積之功效。

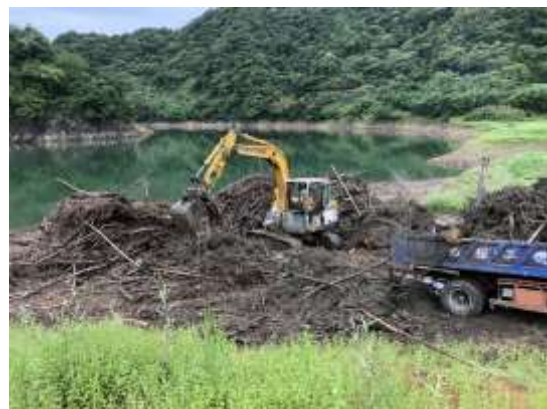
照片 18 漂流木打撈清除

109 年受豪雨影響，造成水庫上游漂流物流入水庫，全年累計清運 243 公噸漂流物，有效防止水庫水質污染。
