# 臺北市議會第 12 屆第 4 次定期大會

## 工 作 報 告

臺北翡翠水庫管理局

中華民國 105 年 9 月

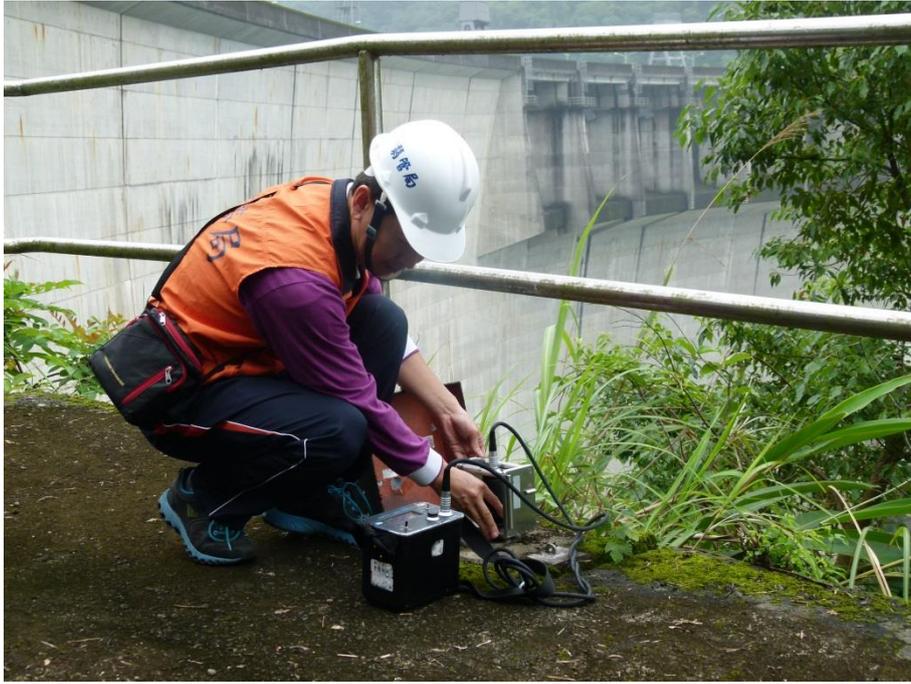
翡翠水庫大壩安全攸關水庫供水及下游數百萬民眾生命財產安全，為確保大壩絕對安全，持續透過已建置精密完善的大壩安全自動化監測系統每日監測，配合現地檢查，進行安全評析以充分掌握大壩變化狀況。統計 105 年 1 至 7 月共計辦理大壩現場檢查 97 次，大壩儀器自動監測 104,370 筆及人工量測 13,277 筆，檢查評析結果，確認大壩結構、基礎及設施均安全穩定。(照片 1)

照片 1:105.7.6 執行翡翠大壩安全儀器量測

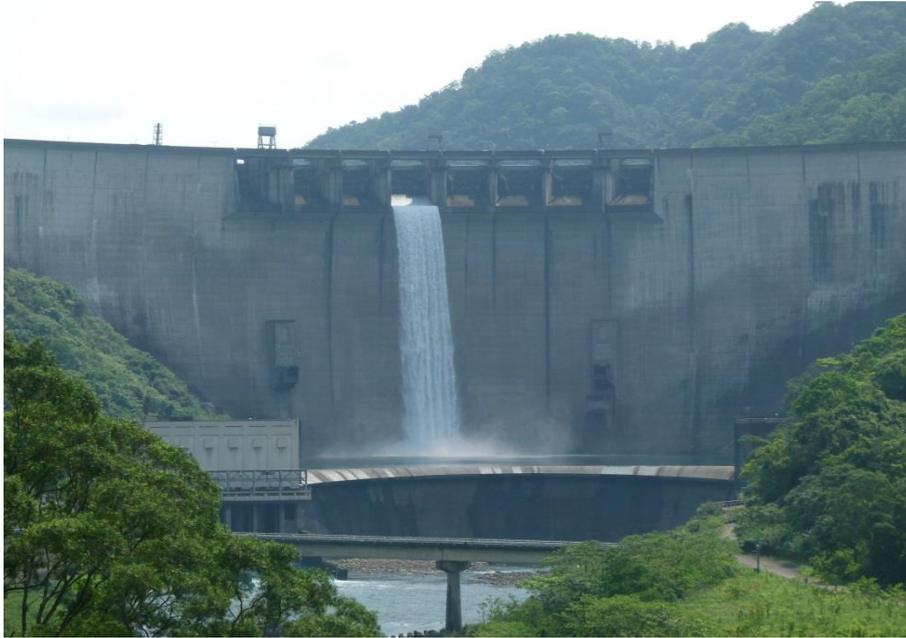
為確保翡翠水庫發電廠、閘門、電源系統等相關設施安全，本局平時即依據翡翠水庫安全檢查作業規定實施各項設施之定期與不定期檢查和維修工作，105年1至7月共辦理163次，於汛期前完成27項次水工機械閘門特別檢查及試操作，確保各項設施均能維持正常運轉操作，可正常發揮蓄水、供水、防洪及附帶發電功能。(照片2)

照片 2:105.4.20 辦理翡翠大壩溢洪道閘門試操作

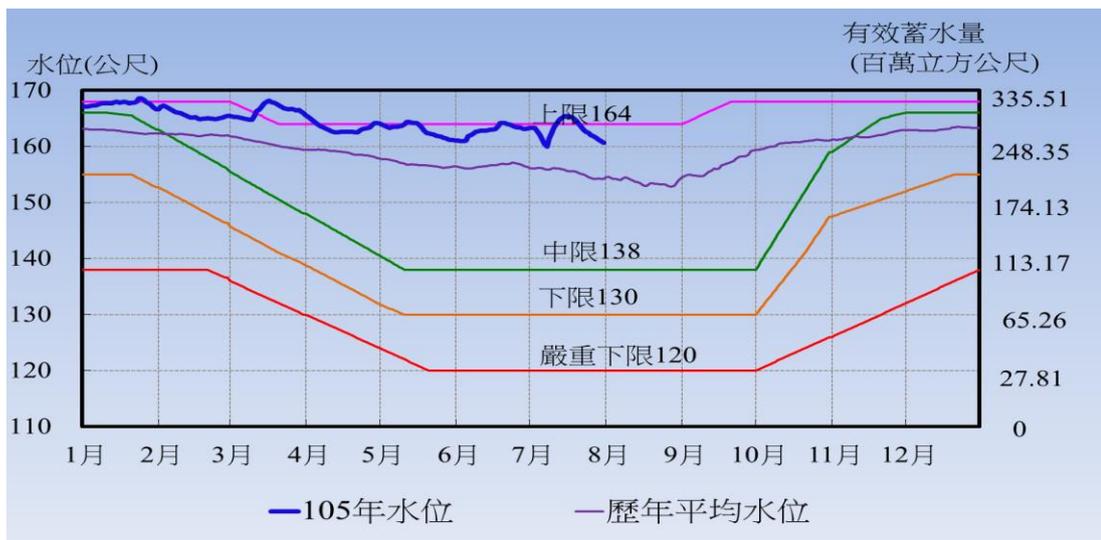
105 年 1 至 7 月翡翠水庫運轉調蓄得宜，充分發揮蓄豐濟枯效能，翡翠水庫水情平穩，水位皆在中限水位之上(圖 1)，大臺北地區未有缺水情況。供應臺北自來水事業處自來水原水量達 5,469 萬餘立方公尺，透過北水處自來水管網支援台灣自來水公司水量達 6,073 萬餘立方公尺。水庫供水滿足率 100%，達成滿足原水供應之施政目標。(表 1)

圖 1：翡翠水庫 105 年 1 至 7 月日平均水位歷線圖

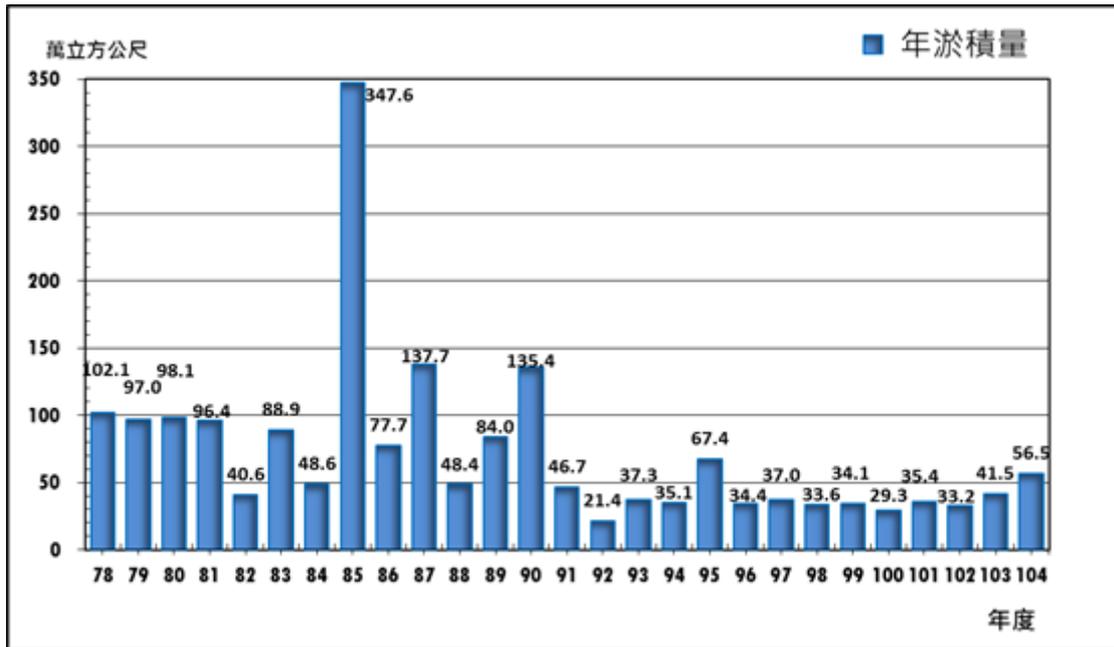
為掌握翡翠水庫淤積變化，於 105 年 2 月完成 104 年淤積測量。依據測量結果，翡翠水庫 104 年淤積量為 56.5 萬立方公尺，年淤積率僅 0.14%，小於關鍵績效指標目標值 0.2%，顯示集水區水土保持成效良好，翡翠水庫淤積輕微，有效延長水庫壽年，達成淤積少之施政目標。(圖 2)

圖 2: 翡翠水庫淤積量統計圖

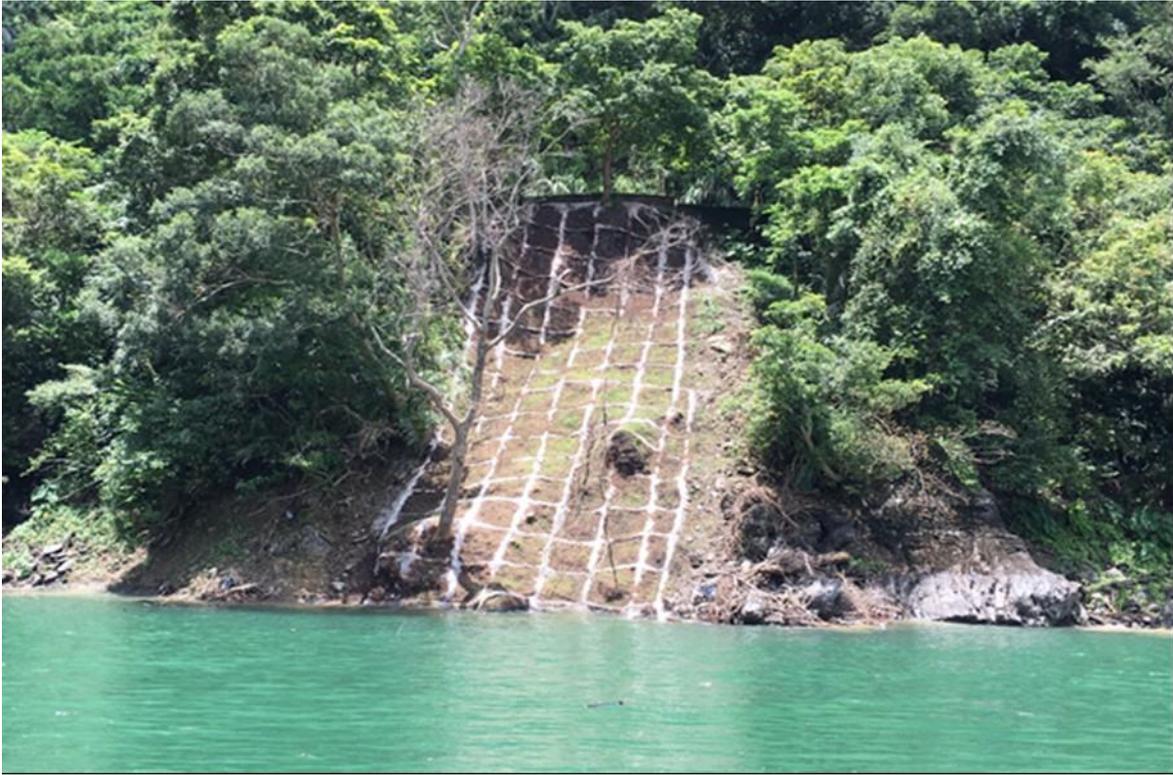
為儘速整治因颱風與豪雨造成水庫蓄水區域、道路邊坡及庫區範圍內之崩坍地，減少坍方土石流入水庫形成淤積，以維持水庫有效蓄水量，105 年度水土保持工程分三期辦理，目前已完成蓄水範圍 8 處邊坡整治，相關水土保持工作皆以實用及生態為考量，有效穩固鬆動土砂、防止崩坍地擴大及坍方土石滑動流入水庫，減緩水庫淤積。(照片 3)

照片 3:水土保持工程-格樑護坡
