臺北翡翠水庫管理局

工作報告

中華民國 106 年 4 月

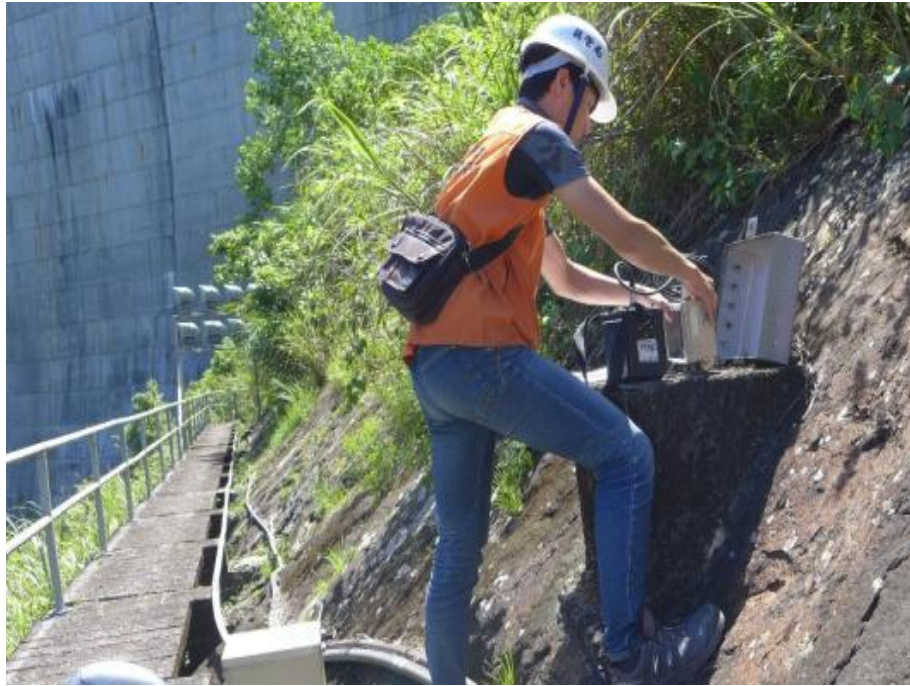
月共計辦理大壩現場檢查 88 次，大壩儀器自動監測 9 萬 896 筆及人工量測 1 萬 2,200 筆，檢查評析結果，確認大壩結構、基礎及設施均安全穩定。(照片 1)

照片 1:105.11.8 執行翡翠大壩安全儀器量測

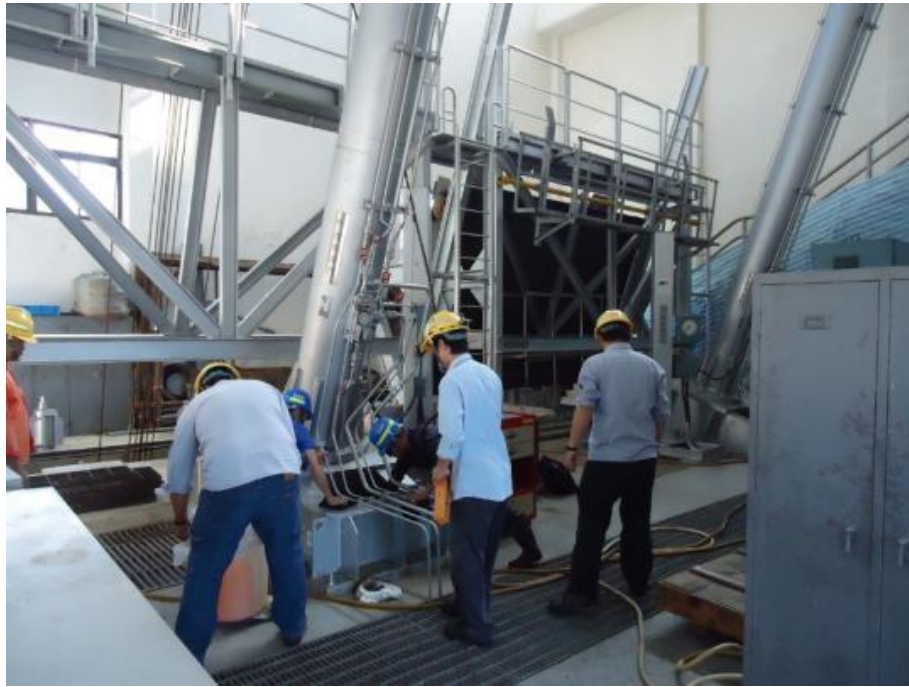
為確保翡翠水庫發電廠、閘門、電源系統等相關設施安全，本局平時即依據翡翠水庫安全檢查作業規定實施各項設施之定期與不定期檢查和維修工作，105 年 7 至 12 月共辦理 182 次，於汛期前完成 27 項次水工機械閘門特別檢查及試操作，確保各項設施均能維持正常運轉操作，可正常發揮蓄水、供水、防洪及附帶發電功能。(照片 2)

照片 2:105.11.7 排洪隧道控制閘門吊門機維護

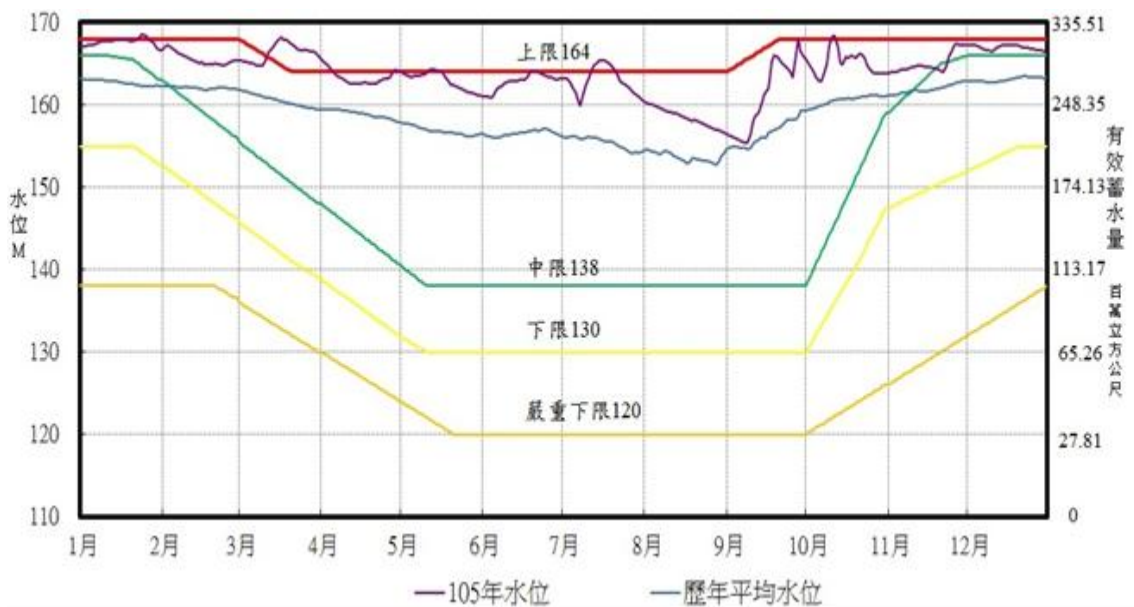
105年翡翠水庫運轉調蓄得宜，充分發揮蓄豐濟枯效能，翡翠水庫水情平穩，水位皆在下限水位之上(圖1)，大臺北地區未有缺水情況。105年下半年售予臺北自來水事業處自來水原水量達4,762萬餘立方公尺，透過北水處自來水管網支援台灣自來水公司水量達5,720萬餘立方公尺(表1)。水庫供水滿足率100%，達成滿足原水供應之施政目標。

圖 1:翡翠水庫 105 年水位歷線圖

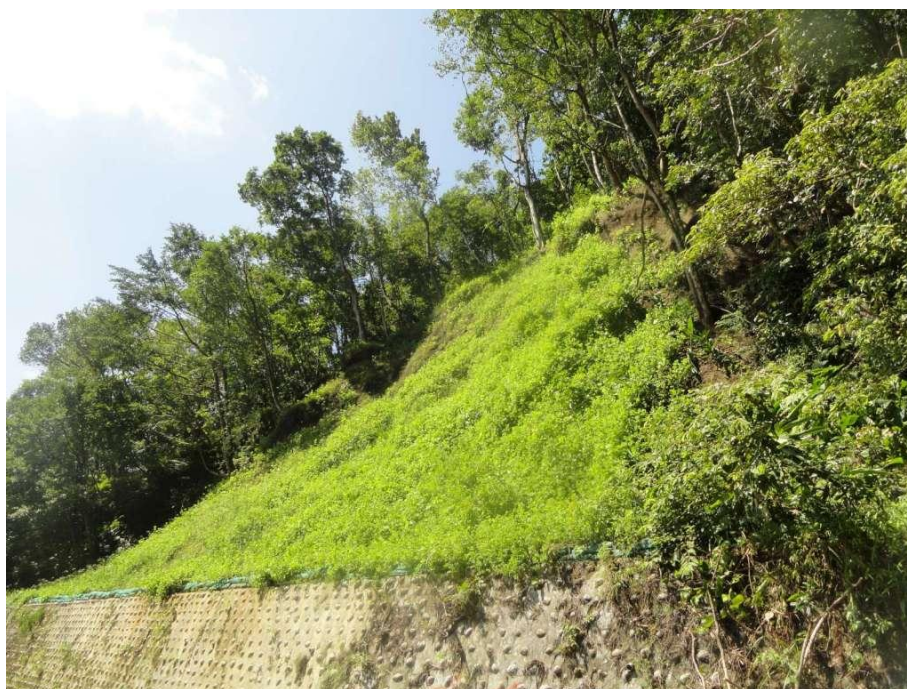
為儘速整治因颱風與豪雨造成水庫蓄水域周邊區域、道路邊坡及庫區範圍內之崩坍地，減少坍方土石流入水庫形成淤積，以維持水庫有效蓄水量，105 年度水土保持工程分三期辦理，計完成蓄水範圍 15 處邊坡整治，有效穩固鬆動土砂、防止崩坍地擴大及坍方土石滑動流入水庫，減緩水庫淤積。(照片 3)

照片 3:水土保持工程-植生護坡
