# 羅斯福路與基隆路口交通安全改善說明

臺北市交通管制工程處  
114年8月27日

# 改善方案-四岔正交路口

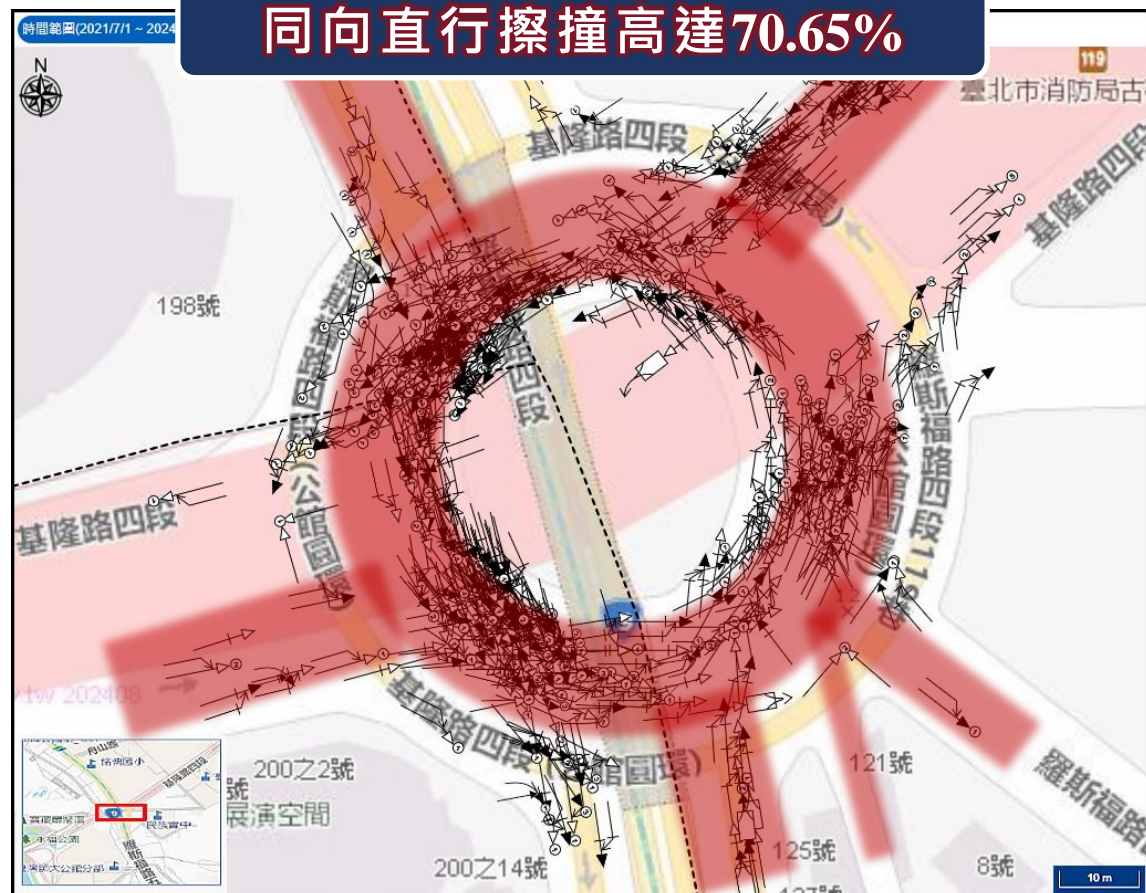
- 七岔路型，汽機車環內動線交織嚴重
- 同向擦撞事故占70%，事故地點分布在路口各處
- 機車事故占50%，機車肉包鐵，發生事故較易為A1或A2

## 同向直行擦撞高達70.65%

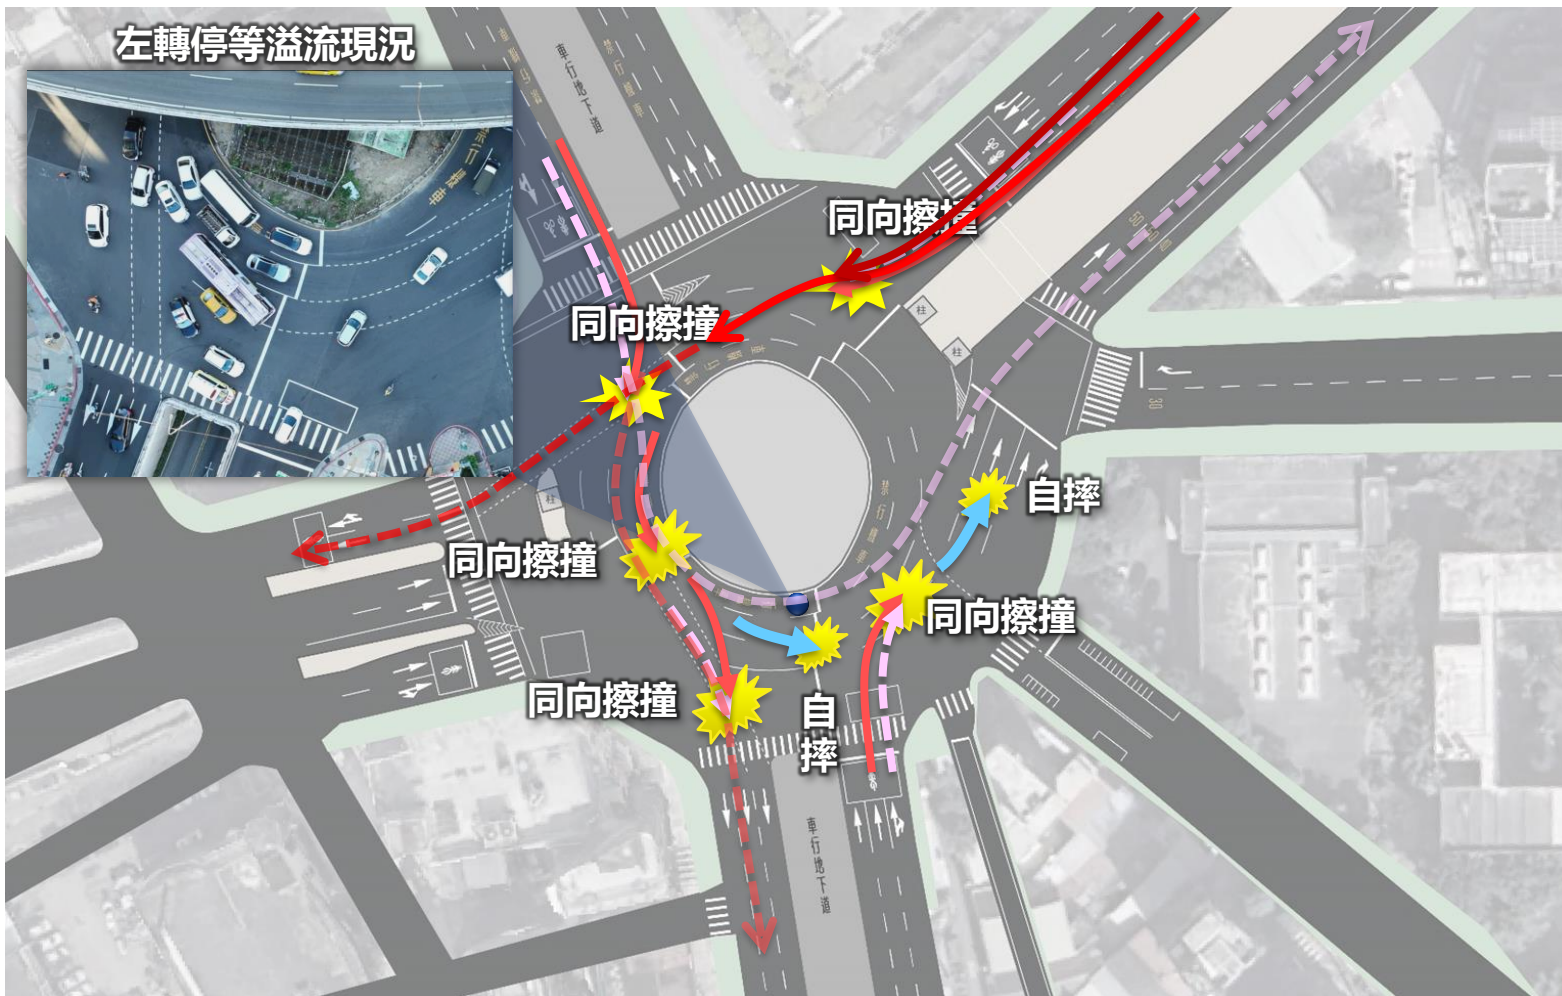
# 事故分析(2) - 同向擦撞最多，主因為容易且常變換車道

- 擦撞多以變換車道行為導致
- 主要受以下原因影響：
  - 1、直行車彎繞幅度不同
  - 2、直行車與左轉車交織
  - 3、左轉停等溢流，公車停等需占用1車道以上，均影響直行及轉向車輛軌跡

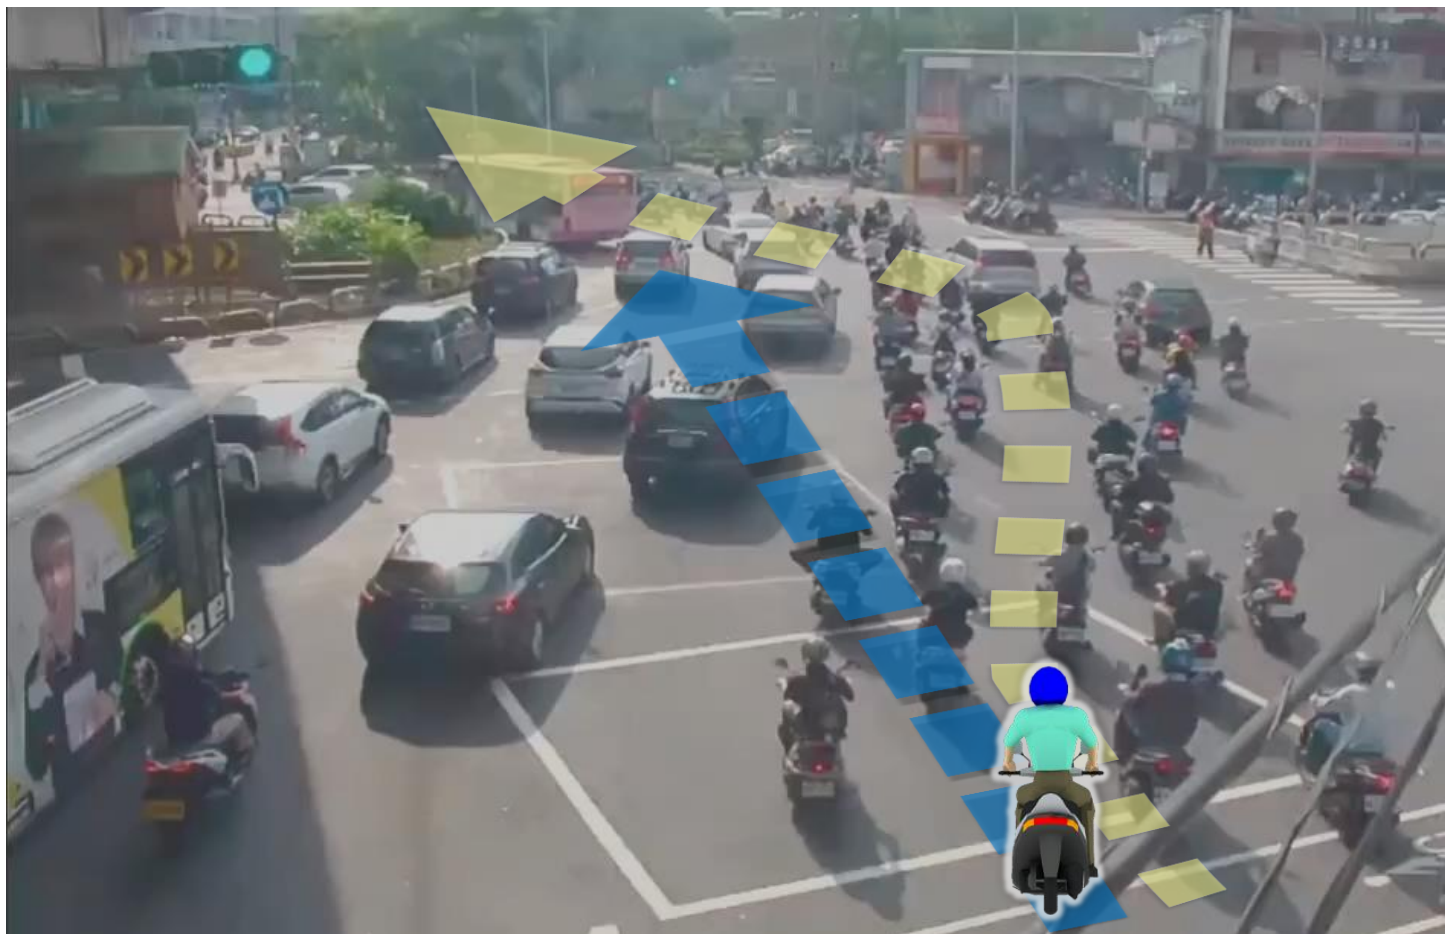
# 事故分析(3) - 環內車輛彎繞幅度不同導致交織

機車占比達70%，不同於國外圓環，且機車行駛軌跡較不具一致性

- 113年路口交通量車輛數約18,000輛，其中：
  - ① 汽車佔4,400輛(25%)
  - ② 機車佔13,000輛(74%)
- 福和橋直行基隆路機車尖峰逾4,000輛

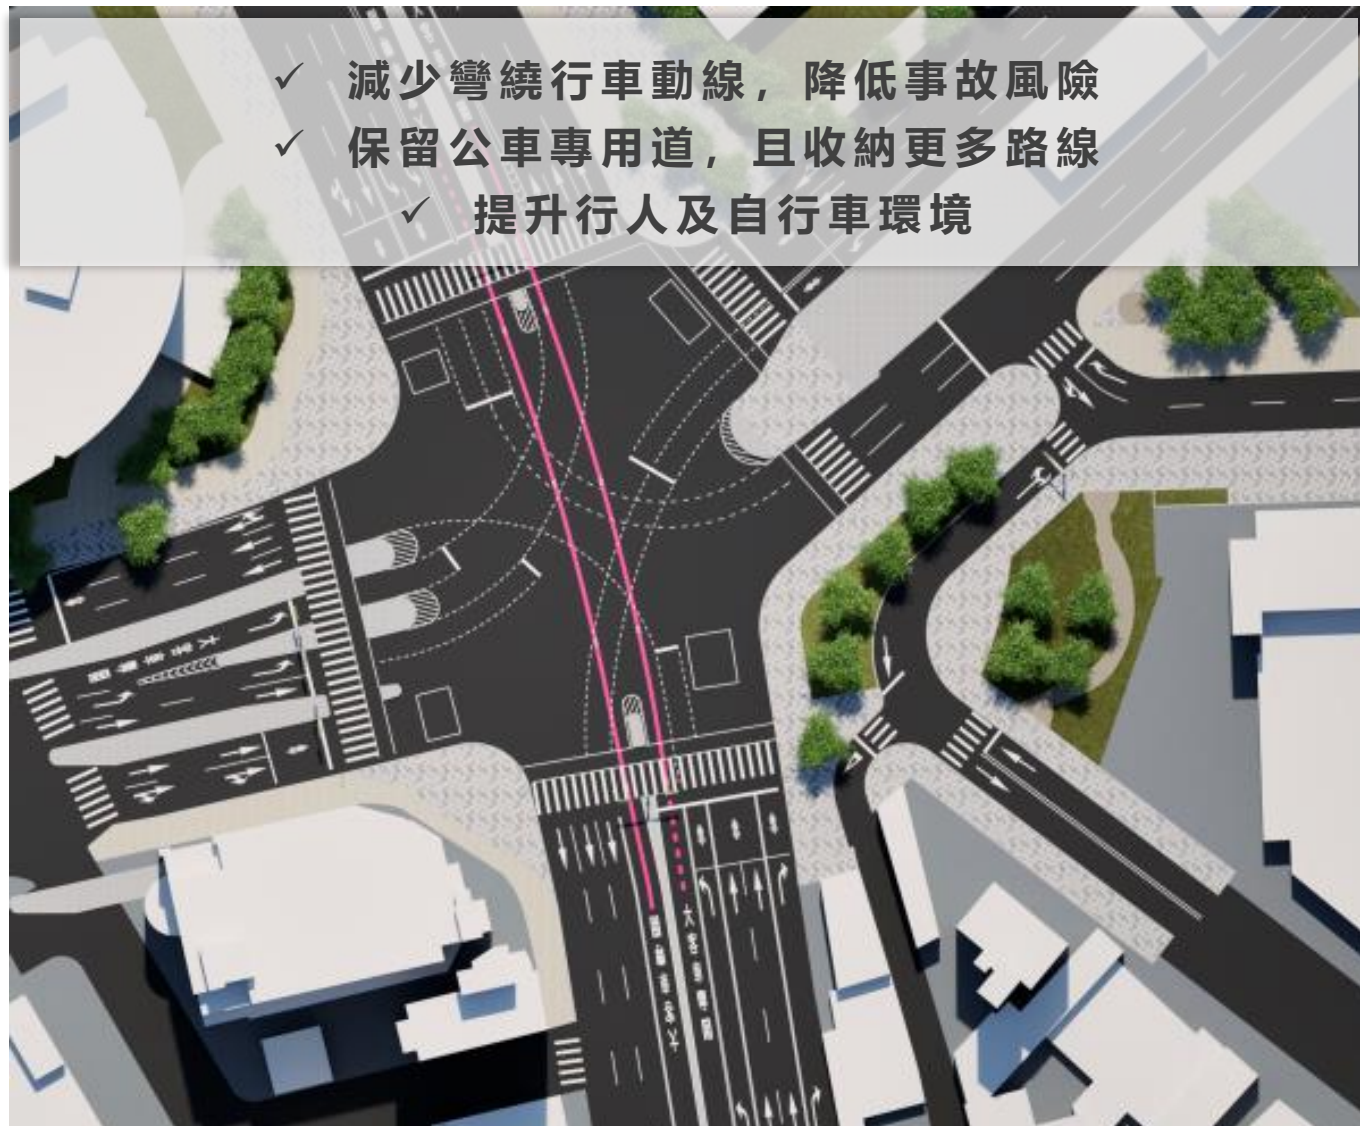
# 改善重點 - 直觀可預測 提升行車安全，友善各用路族群

- **路口正交且縮小，動線直觀可預測**
- 允許機車直接左轉

- 保留公車專用道
- **基隆路左轉可進入公車專用道，提升大眾運輸通行優勢，減少路側停靠與其他車流交織**

- 行人步行面積增加
- **穿越路口距離大幅縮小**

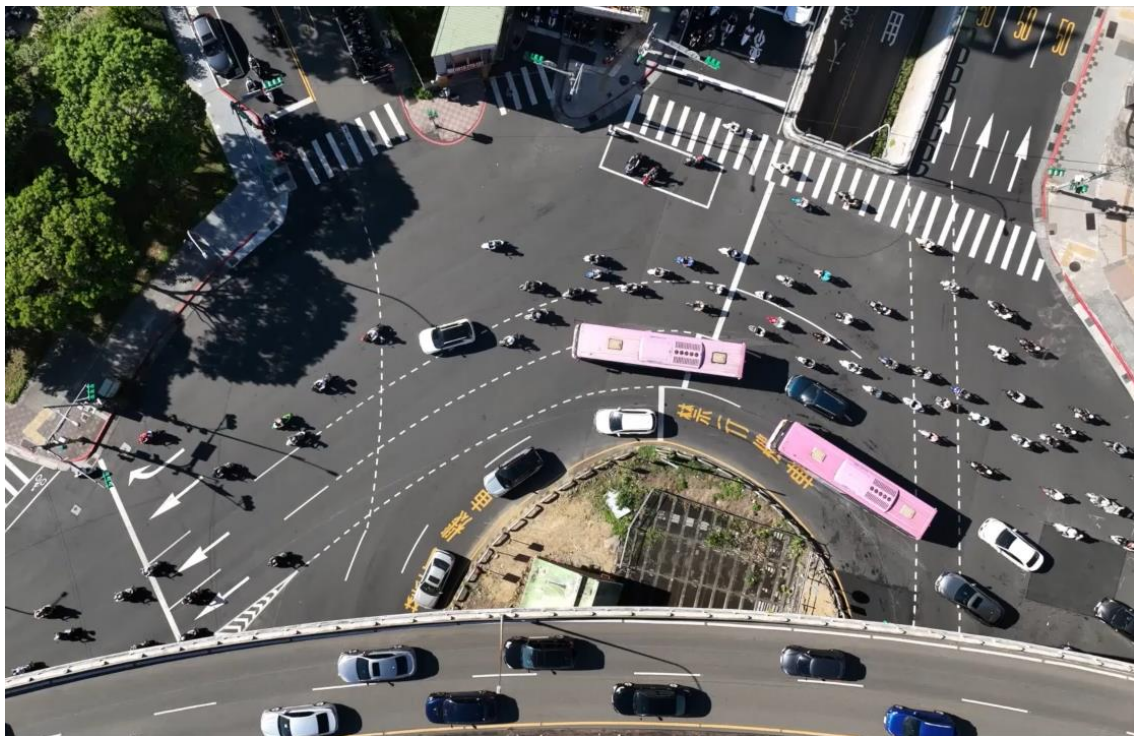
### 現況運作

左轉車於環內排隊，影響直行動線

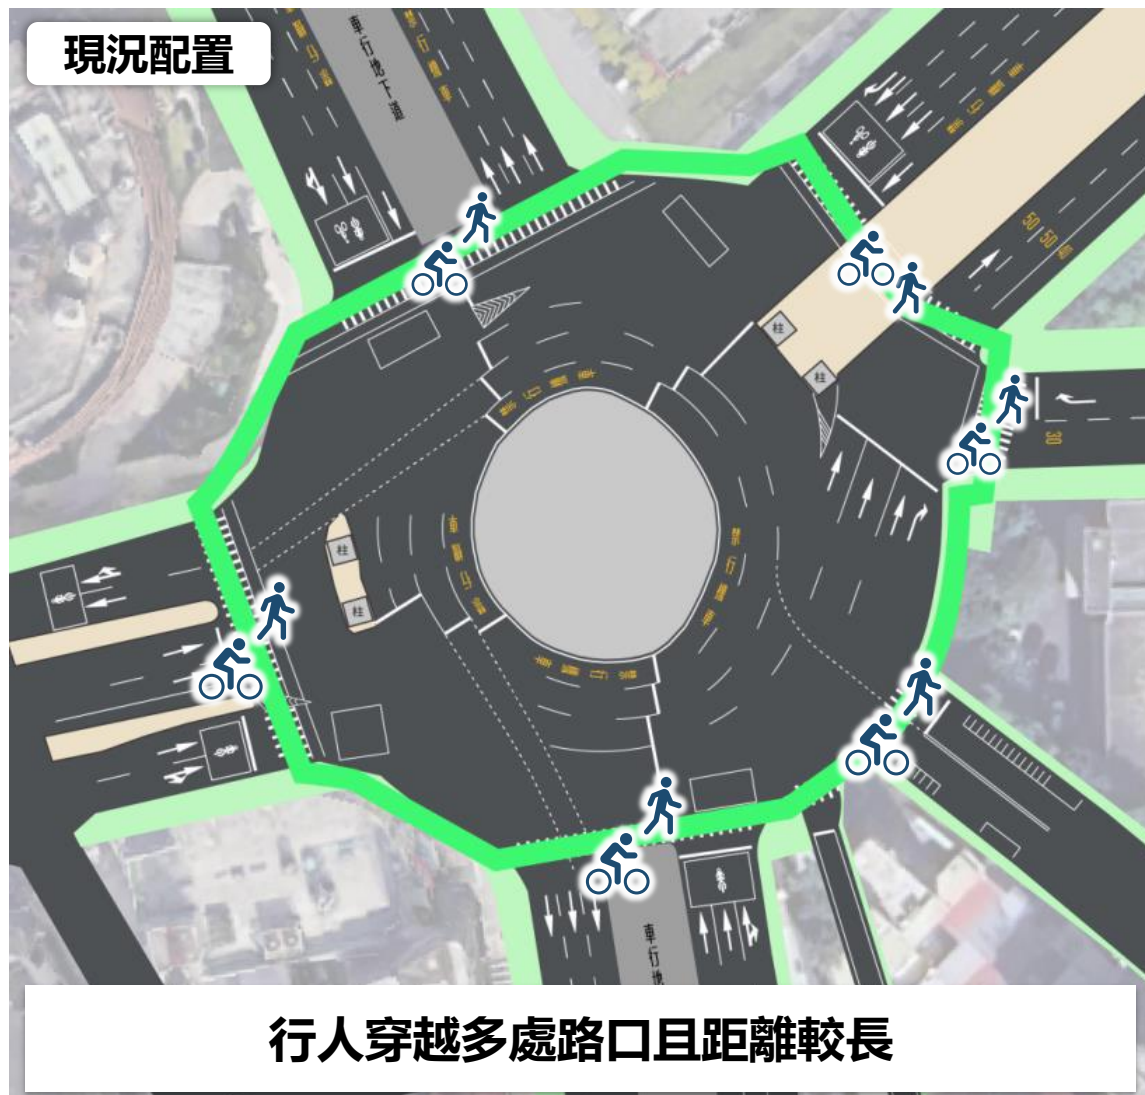
## 改善設計(4) - 行人空間增加，穿越距離縮短23%

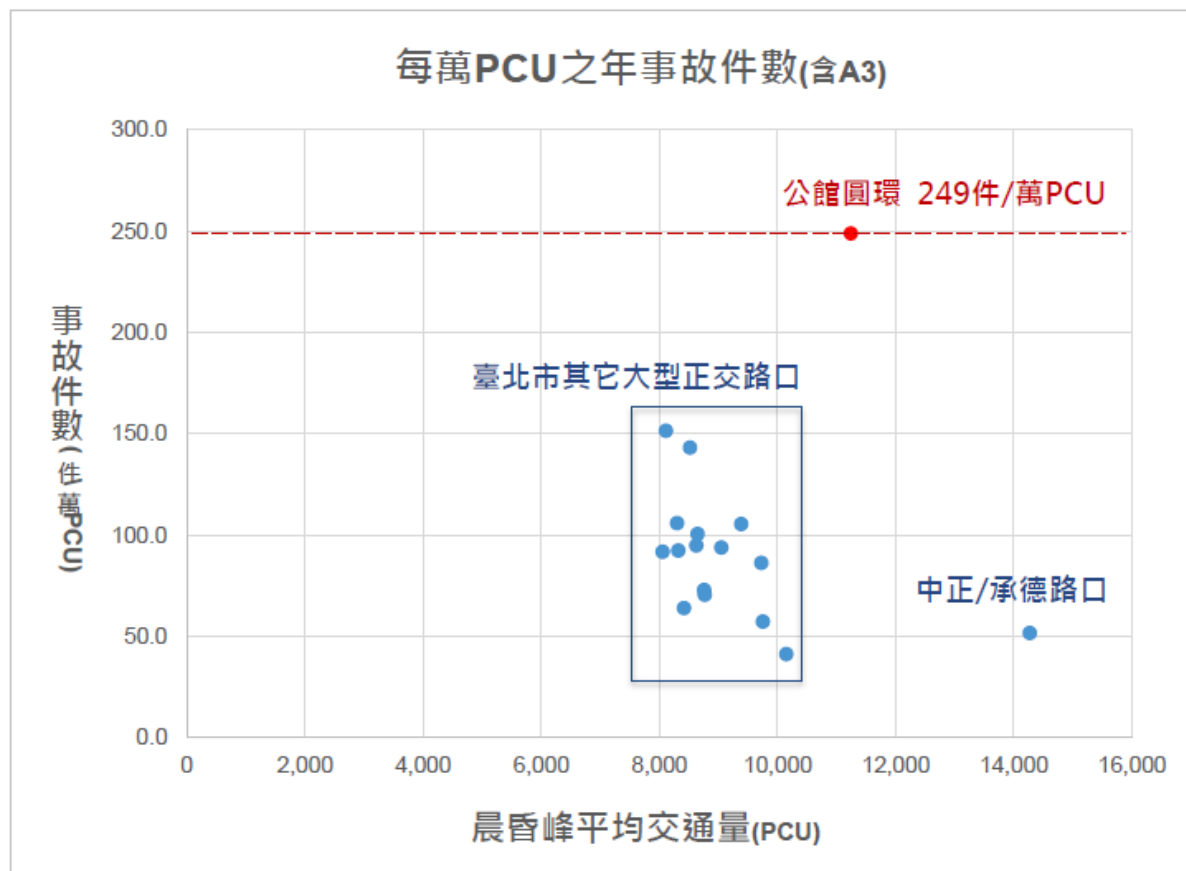
# 事故數與死傷數，其他十字大型正交路口遠低於公館圓環

- 每萬PCU之年事故件數及死傷人數皆高於臺北市其他大型正交路口

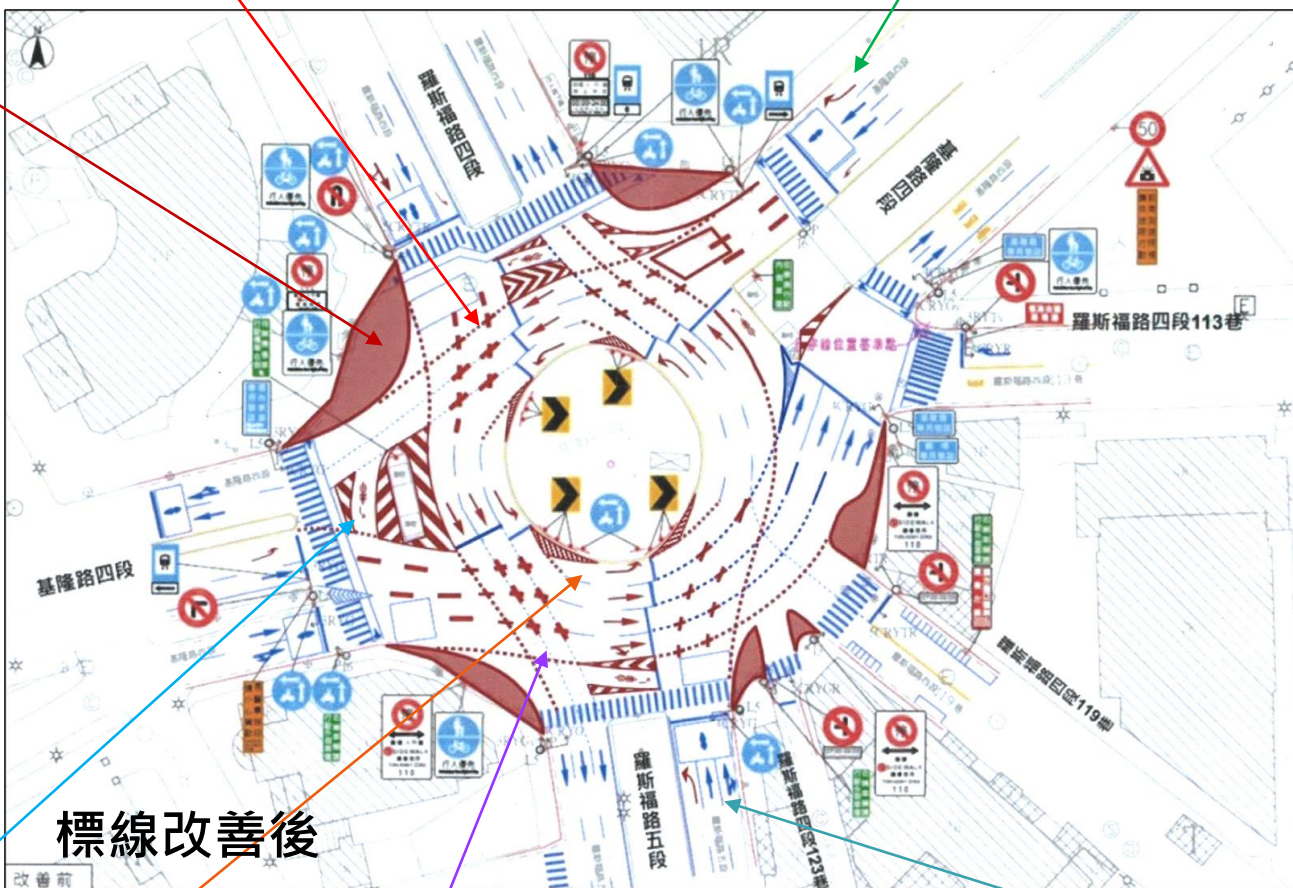
標線改善後

增設機車待轉車道

圓環中心島以槽化島隔出左轉車道

導引線相交處繪製十字星

入環前車道以方向箭頭分流

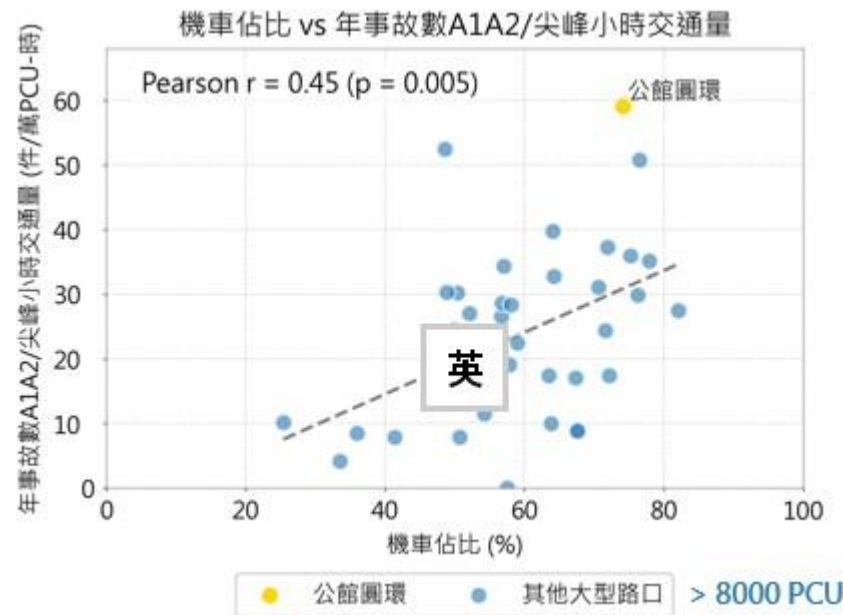
機車占比20%與80%，事故差3-4倍!

- 所列圓環之流量低，且機車極少，英國及美國機車登記數占比約2%
- 依台大城鄉所郭教授指出，機車占比與事故件數正相關。
- 公館圓環高流量及高機車占比下，事故減少之效果將再折減，保守估計效果約5%

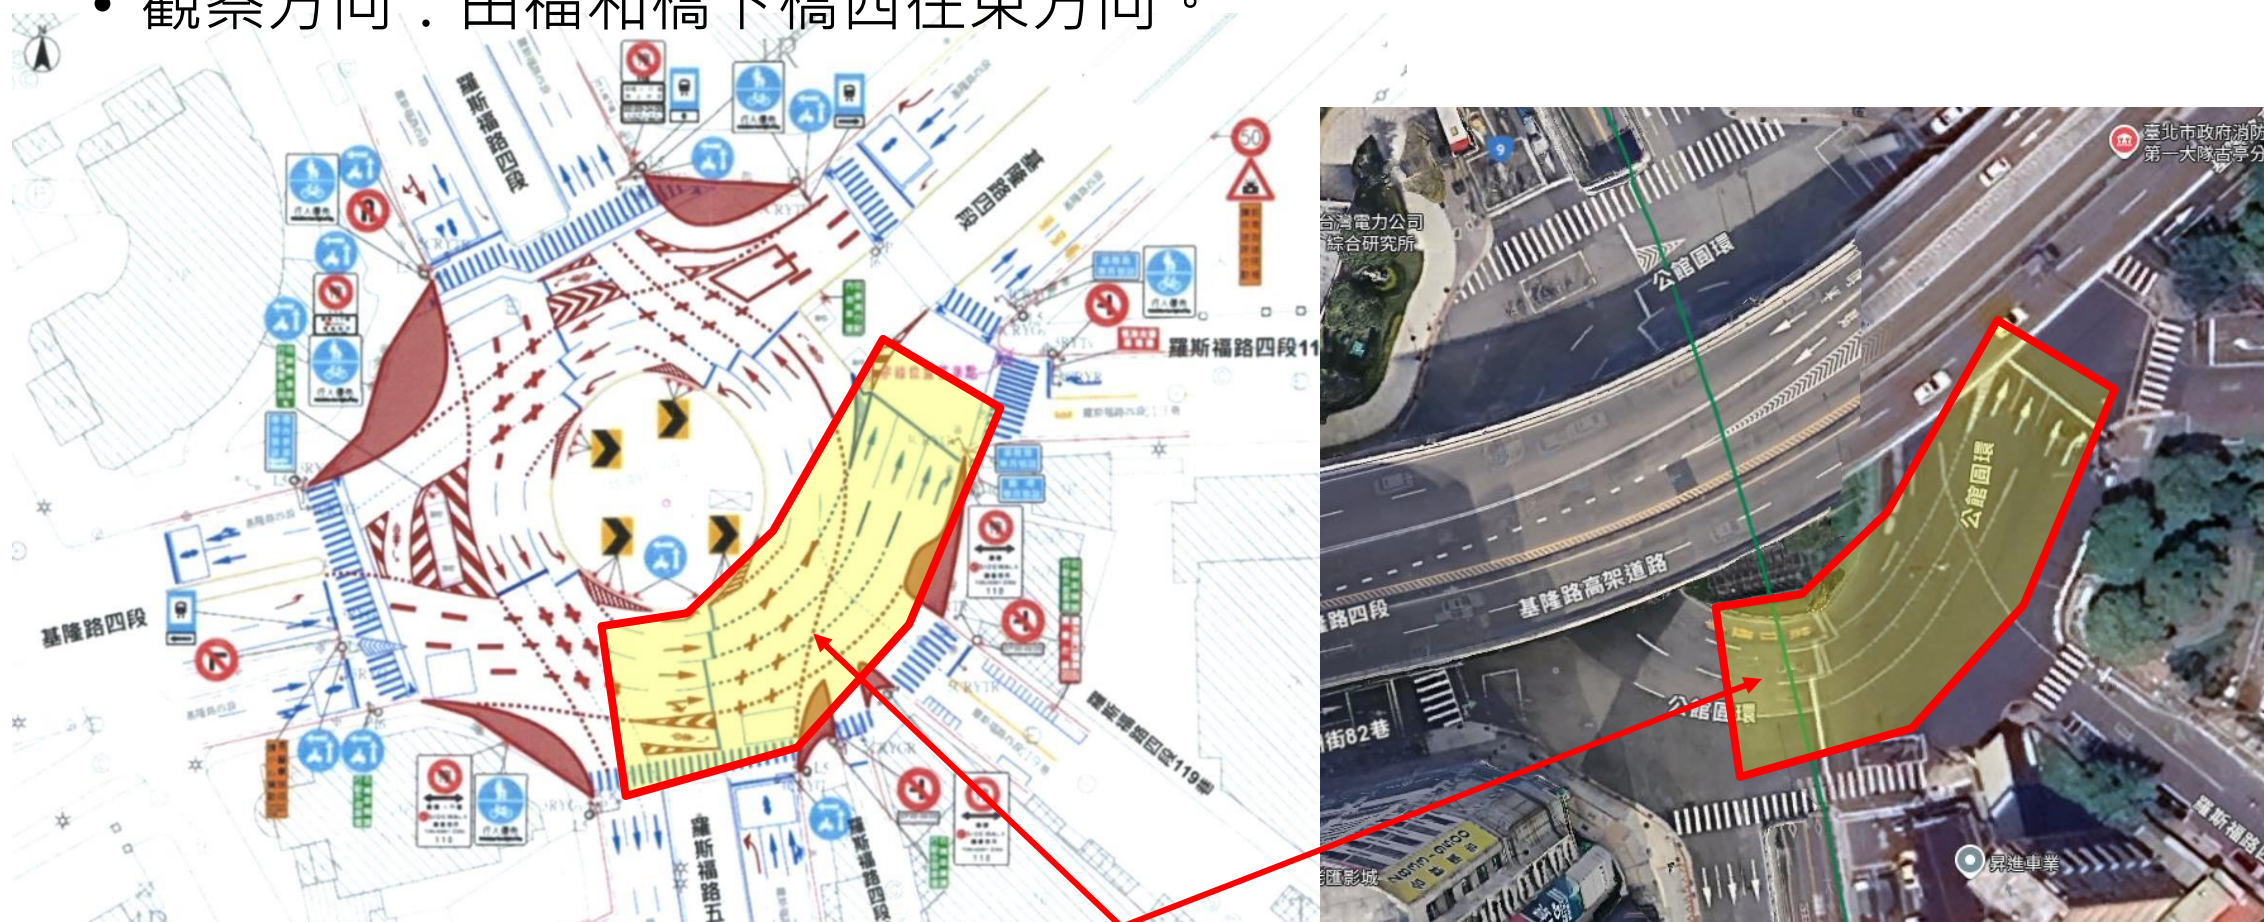
觀察位置（現地已劃有導引線）

- 參考Lewellyn (2015)，以影像紀錄查看汽車與機車的越界情形
- 觀察方向：由福和橋下橋西往東方向。

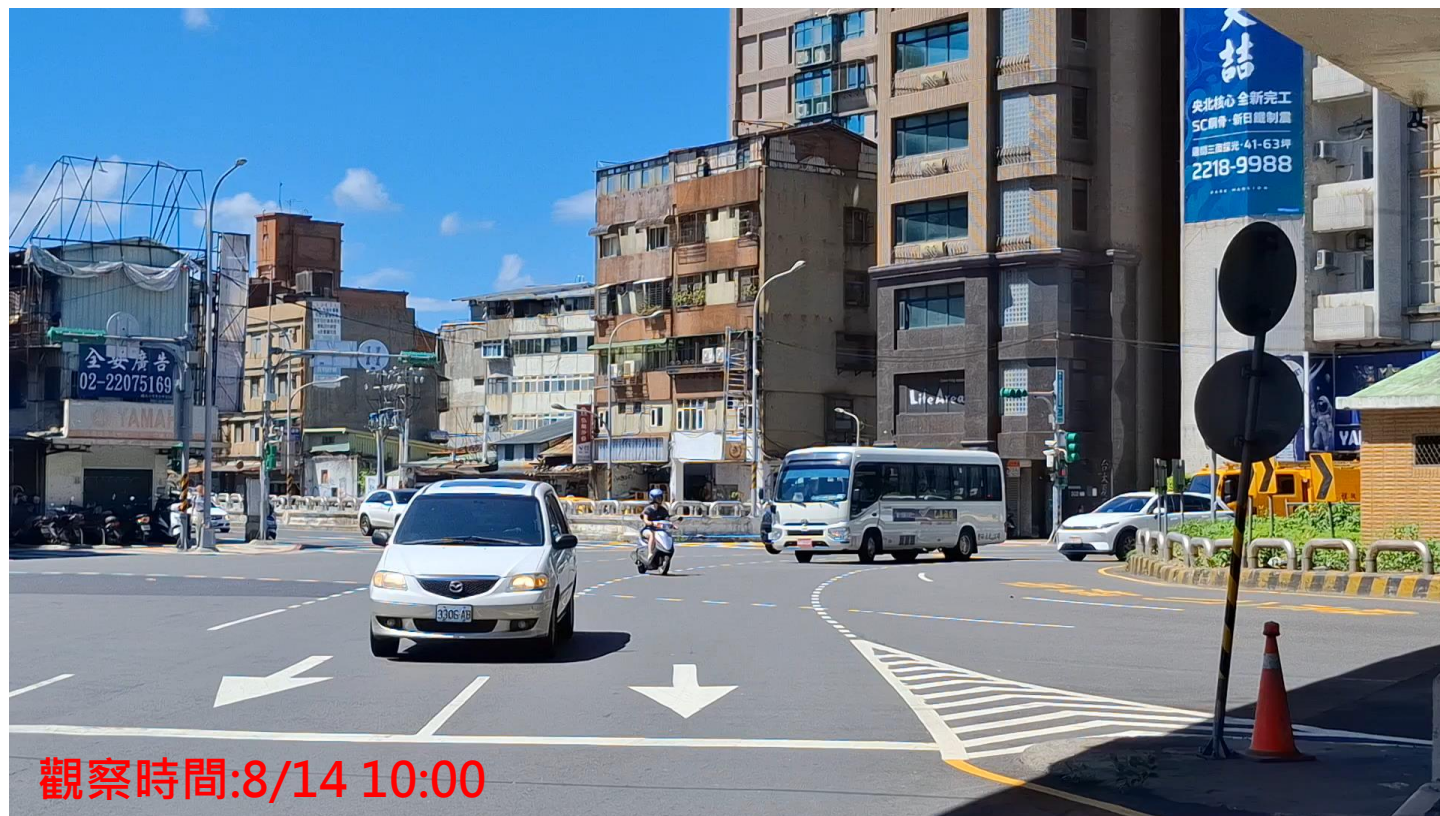
觀察時間:8/14 10:00

汽車越界率約52%  
機車越界率約65%

- 國外研究越界率小於3%（無論事前與事後），與公館圓環高越界率特性差異極大。
- 車輛除於**導引線區段**越界外，於**車道線區段**（類似試辦計畫所提較長導引線）亦經常性越界。
- 本案觀察期間為離峰，相對車輛間之干擾已較小。
- 實證結果，**導引線於此處的並無效果。**

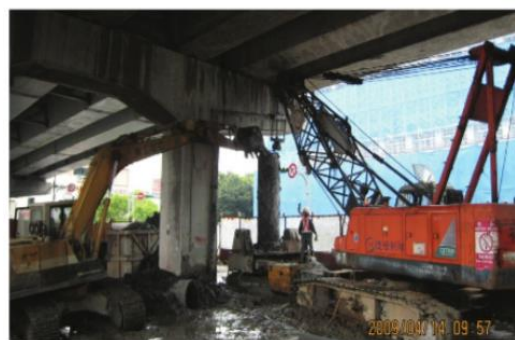
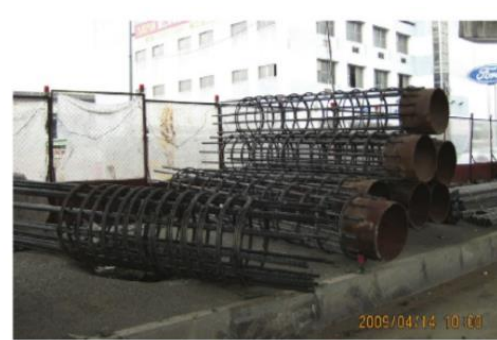
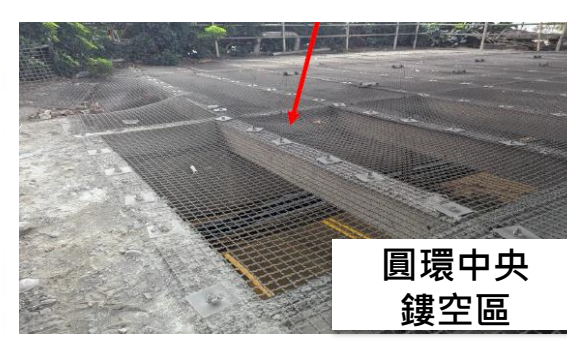
高架橋下淨空限制下(約7.5M)之基樁施工案例圖片

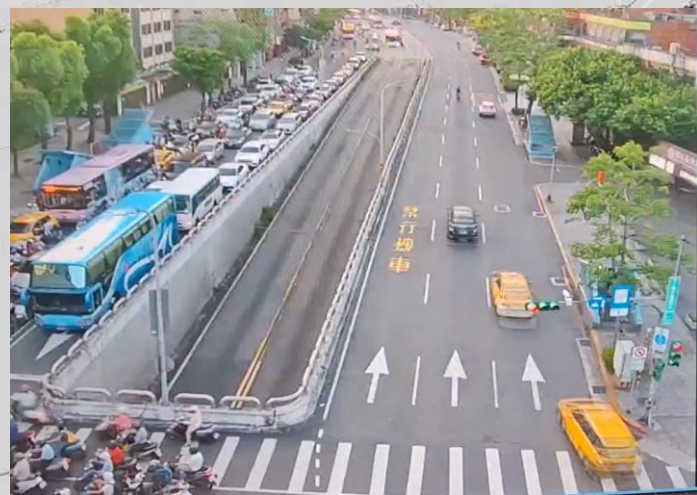
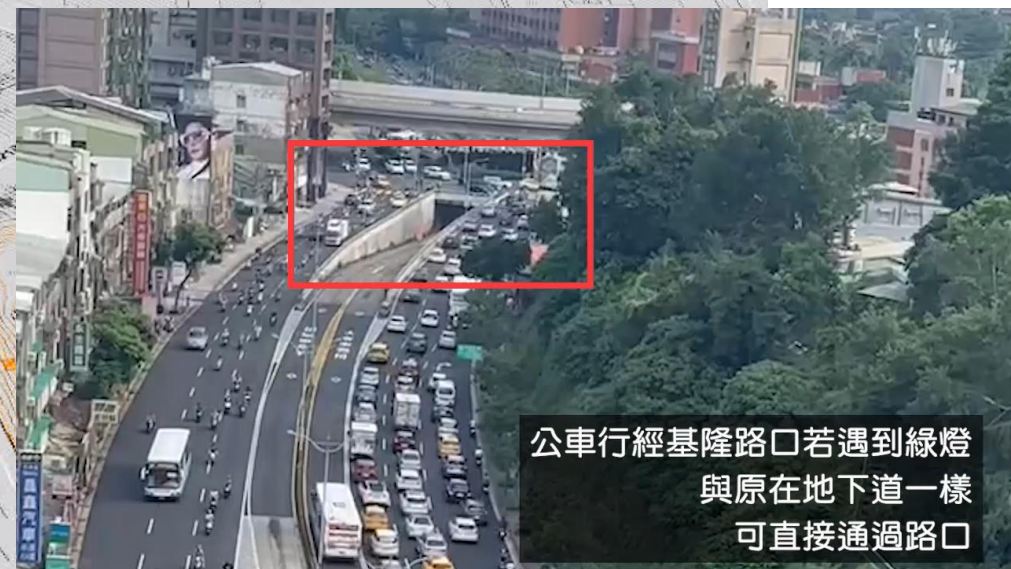
如同羅斯福路公車專用道其他路口，  
公車優先通過路口，公車車隊運行  
穩定且準點

公車行經基隆路口若遇到綠燈  
與原在地下道一樣  
可直接通過路口

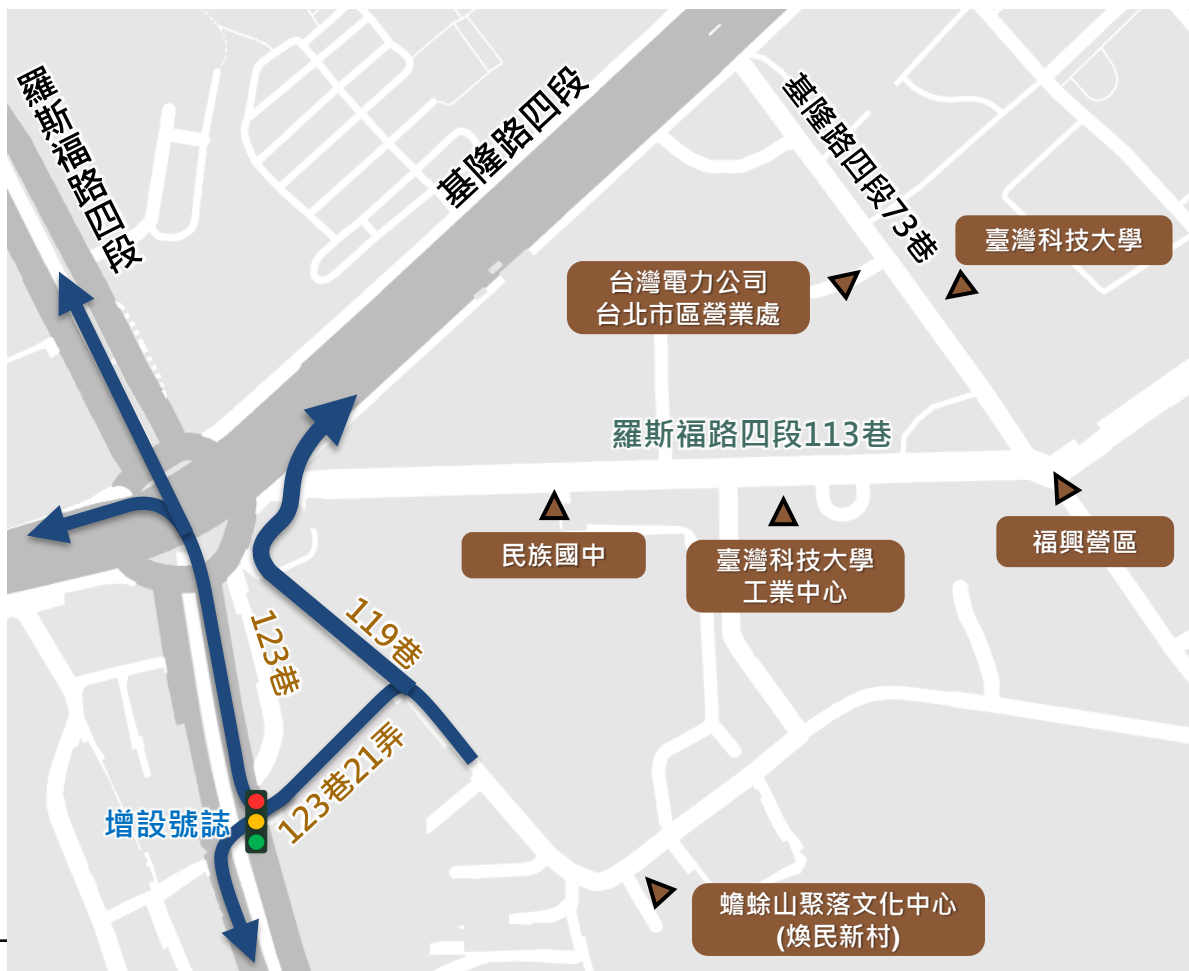
## 社區離場動線

# 東南角學府里聚落出入皆有替代動線，並可減少通過性車流
