社區建築物公共區域節能節水健診活動說明會執行

社區建築物公共區域節能節水健診改善建議

一、25 家社區公共區域節能節水健診改善建議成果小結：

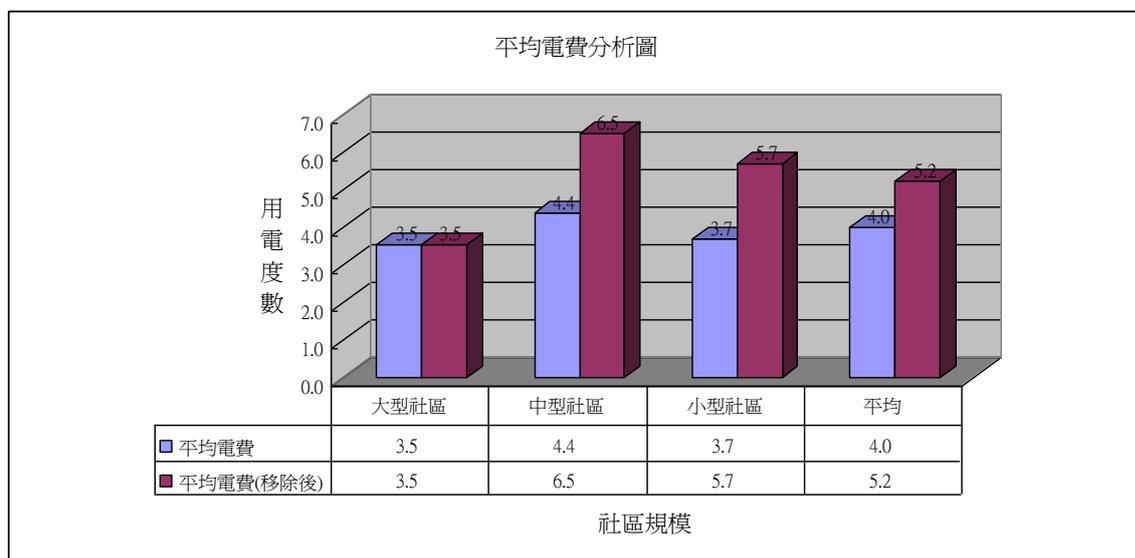
(三)、社區公共區域平均電費分析圖

移除後表示住商混合過半或特殊個案的統計，中型有：敦南 225 大樓、遠東 ABC 智慧大廈，小型有：衡陽財經大樓社區三家，平均電價 4.0 元，未移除，平均電價 5.2 元，即商業或辦公室電價比住家約高二成三。

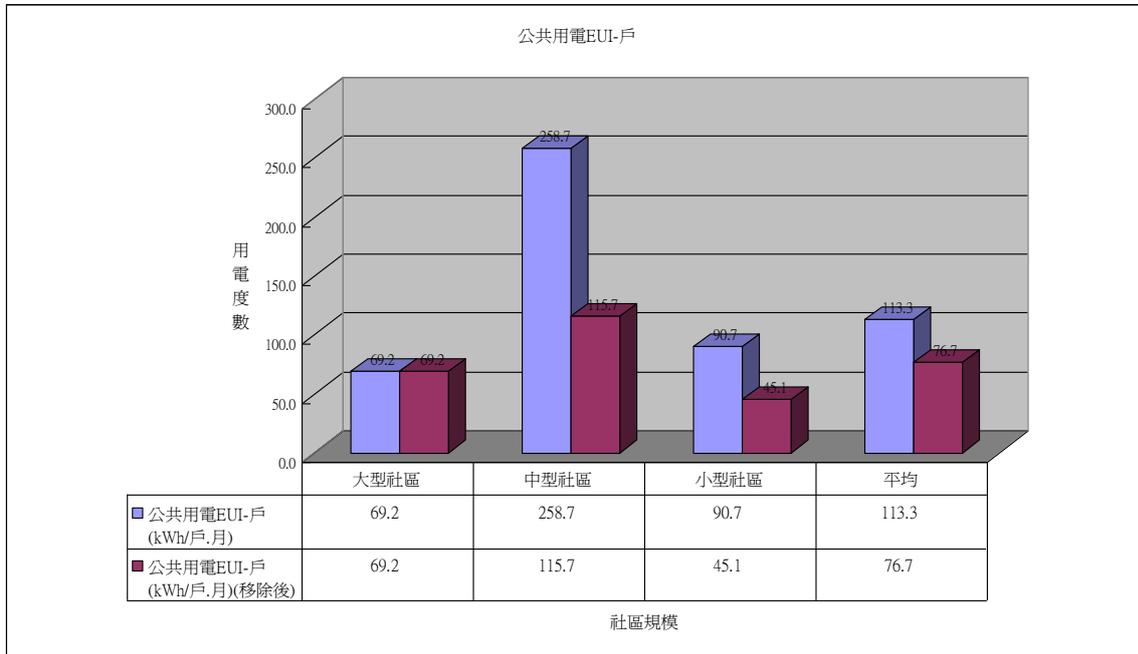
(四)、社區公共區域平均每戶每月用電分析圖

移除後表示住商混合過半或特殊個案的統計，中型有：敦南 225 大樓、遠東 ABC 智慧大廈，小型有：衡陽財經大樓社區三家，公共區域用電 EUI-戶為 76.7 (kWh/戶.月)，未移除，公共區域用電 EUI-戶為 113.3 (kWh/戶.月)，即商業或辦公室電價比住家約高三成二。

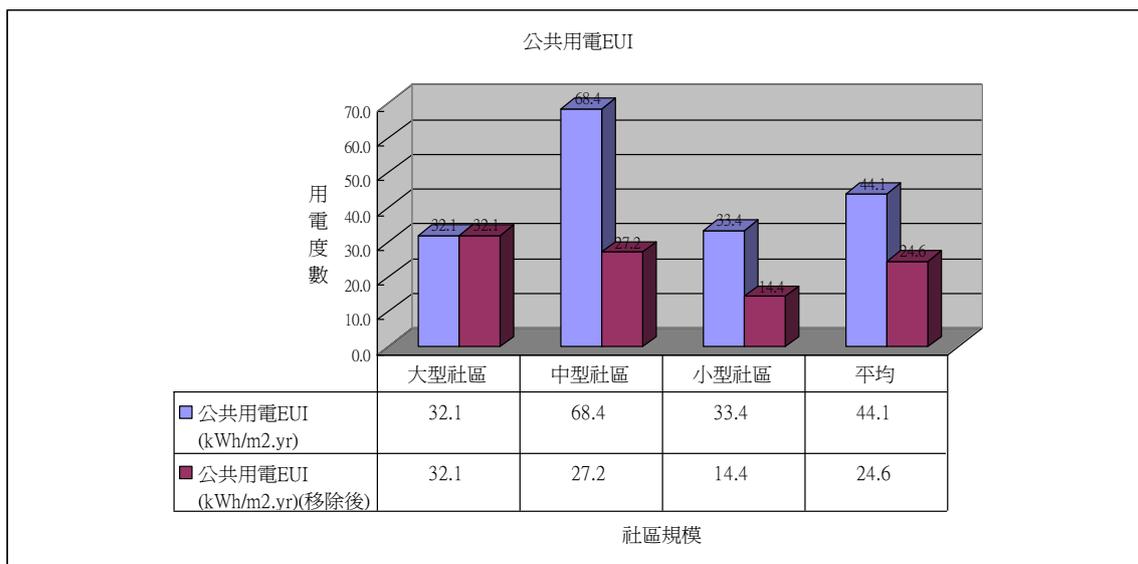
(五)、社區公共區域平均單位面積用電分析圖

移除後表示住商混合過半或特殊個案的統計，中型有：敦南 225 大樓、遠東 ABC 智慧大廈，小型有：衡陽財經大樓社區三家公共區域用電 EUI 為 24.6 (kWh/ m².yr)，未移除，公共區域用電 EUI-戶為 44.1 (kWh/ m².yr)，即商業或

辦公室電價比住家約高四成四。
