107年度臺北市無障礙場所示範點改善推廣 執行成果報告書

案件名稱：台北萬豪酒店

案件地址：臺北市中山區樂群二路199號

臺北市公共建築物無障礙設施與設備
「本市無障礙場所示範點改善推廣」之改善前後照片表

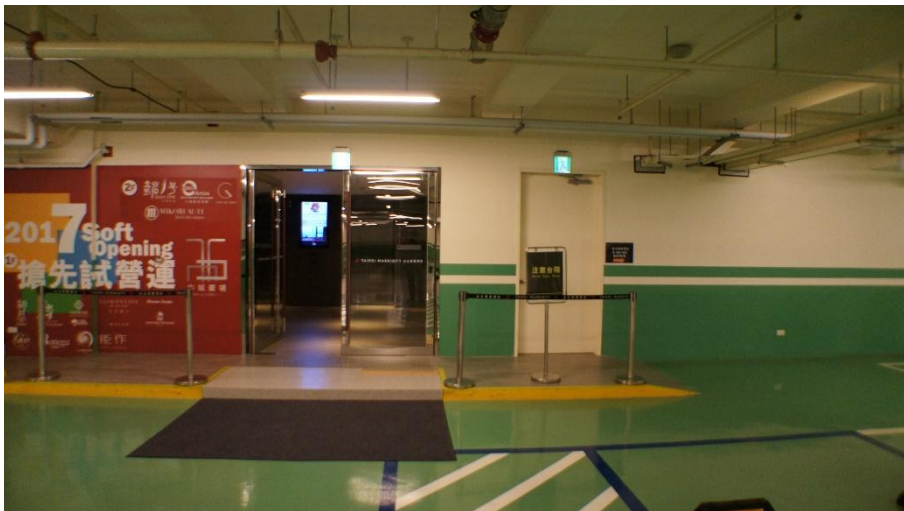
照片編號	5(10)-B3F	改善前照片	
檢查項目		說明	終點平台應長寬均 $\geq 150\text{cm}$ ，現況深度不足。
<input type="checkbox"/> 1 室外通路、 <input type="checkbox"/> 2 避難層坡道及扶手 <input type="checkbox"/> 3 避難層出入口、 <input type="checkbox"/> 4 室內出入口 <input checked="" type="checkbox"/> 5 室內通路走廊、 <input type="checkbox"/> 6 樓梯 <input type="checkbox"/> 7 昇降設備、 <input type="checkbox"/> 8 廁所盥洗室 <input type="checkbox"/> 9 浴室、 <input type="checkbox"/> 10 輪椅觀眾席位 <input type="checkbox"/> 11 停車空間、 <input type="checkbox"/> 12 無障礙客房		 	
照片編號	5(10)-B3F	改善後照片	
檢查項目		說明	改由右側斜坡進出，上下端點平台尺寸合乎規定。
<input type="checkbox"/> 1 室外通路、 <input type="checkbox"/> 2 避難層坡道及扶手 <input type="checkbox"/> 3 避難層出入口、 <input type="checkbox"/> 4 室內出入口 <input checked="" type="checkbox"/> 5 室內通路走廊、 <input type="checkbox"/> 6 樓梯 <input type="checkbox"/> 7 昇降設備、 <input type="checkbox"/> 8 廁所盥洗室 <input type="checkbox"/> 9 浴室、 <input type="checkbox"/> 10 輪椅觀眾席位 <input type="checkbox"/> 11 停車空間、 <input type="checkbox"/> 12 無障礙客房

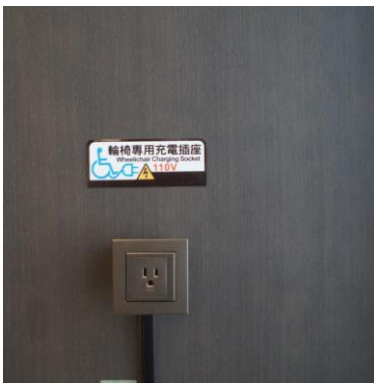
單位別： 臺北市政府		建築物名稱： 台北萬豪酒店(+17)	
項次	加分項目說明	<u>加分項目 編號</u>	加分 (每項最高 5 分)
1	<p>結帳櫃台、服務台高度均在 90 公分以下，符合規範附錄之設置標準，並配合建物使用性質提供視障者點字相關設備、輪椅或身障輔具出借、輪椅專用充電插座或維修器材等服務</p> <div style="display: flex; justify-content: space-around;">

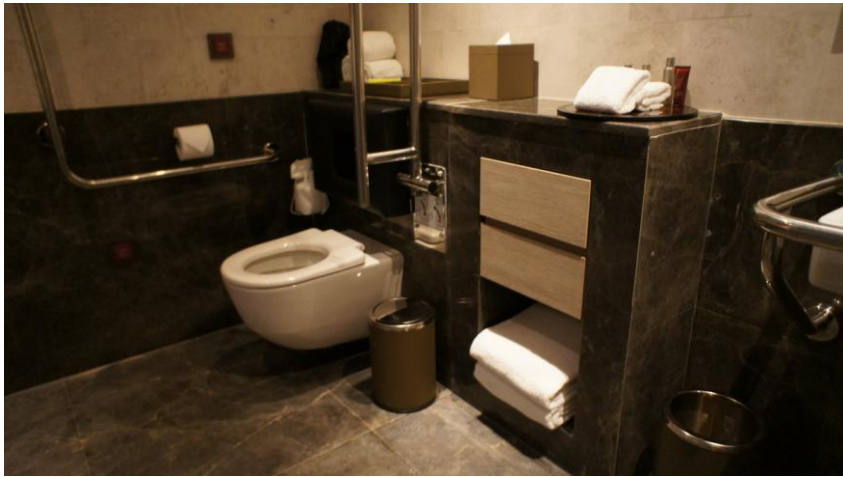
單位別： 臺北市政府		建築物名稱：台北萬豪酒店	
項次	加分項目說明	<u>加分項目 編號</u>	加分 (每項最高 5 分)
3	無障礙廁所、浴室內之衛生紙置放處、衣物置物架、沐浴用品、洗手乳、吹風機及蓮蓬頭固定架等高度距地板面 80 至 100 公分，符合規範附錄之設置標準	1-4	+1

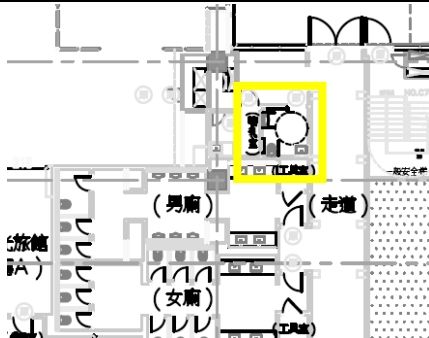
<p>(1 樓平面圖 黃色：依法設置 1 處)</p> </div> <div style="text-align: center;">

項次	加分項目說明	加分項目 <u>編號</u>	加分 (每項最高 5 分)
4	建築物增設符合規定之無障礙廁所 (增設 2 處)	2-1	+4
	<div style="display: flex; justify-content: space-around;"> <div style="text-align: center;">

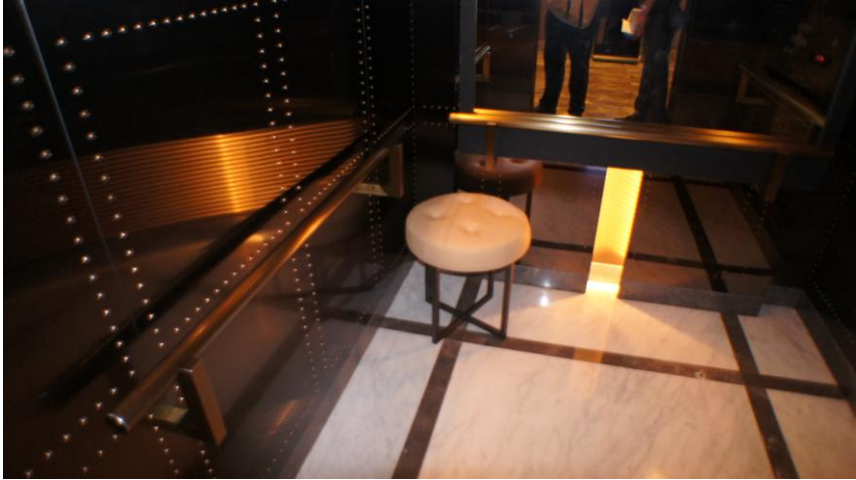
單位別： 臺北市政府		建築物名稱：台北萬豪酒店	
項次	加分項目說明	<u>加分項目 編號</u>	加分 (每項最高 5 分)
7	無障礙升降機設置有輔行動不便者使用，扣除輔助設施使用空間後升降機廂深度仍符合規定	3-2	+1

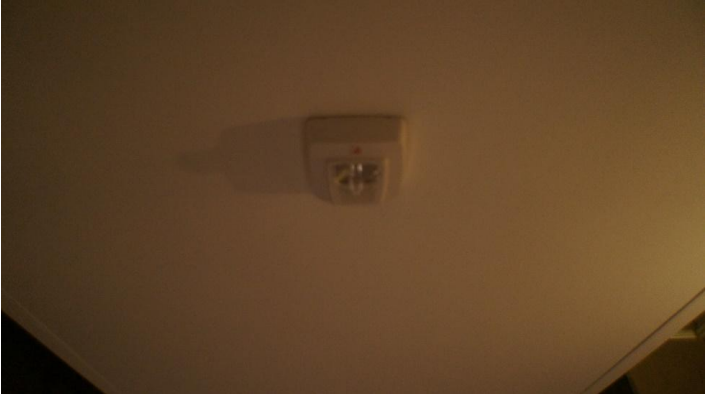
項次	加分項目說明	<u>加分項目 編號</u>	加分 (每項最高 5 分)
8	所有客房內設有閃光警示器供聽障者識別逃生。	創新	+1

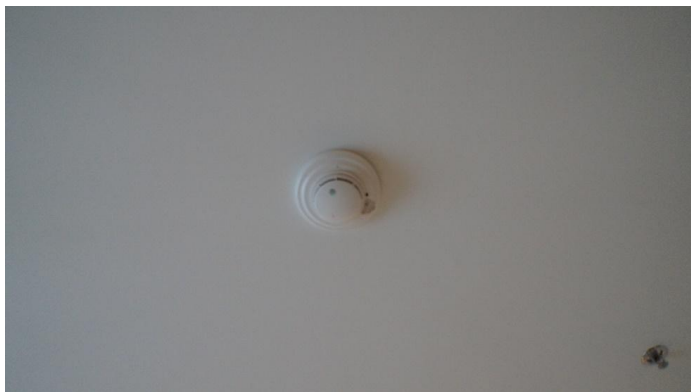
單位別： 臺北市政府		建築物名稱：台北萬豪酒店	
項次	加分項目說明	<u>加分項目 編號</u>	加分 (每項最高 5 分)
9	所有客房內設有喻鳴警報器供視障者識別逃生	創新	+1

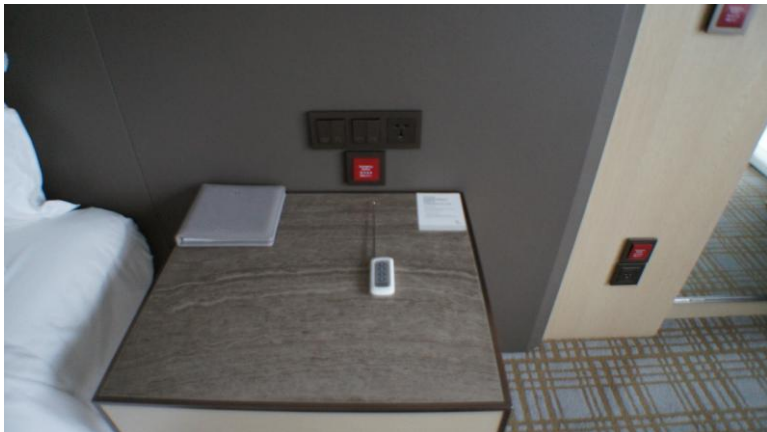
項次	加分項目說明	<u>加分項目 編號</u>	加分 (每項最高 5 分)
10	無障礙客房床頭設置插座	創新	+1
