107年度臺北市無障礙場所示範點改善推廣 執行成果報告書

案件名稱：彭園湘菜館有限公司

案件地址：臺北市中山區林森北路380號2-3樓

臺北市公共建築物無障礙設施與設備
「本市無障礙場所示範點改善推廣」之改善前後照片表

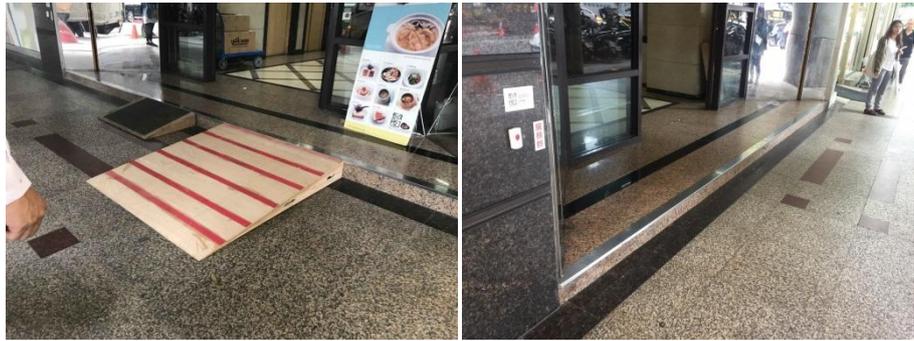
照片編號	2(2)	改善前照片	
檢查項目		說明	原設置木製斜坡板及服務鈴
<input type="checkbox"/> 1 室外通路、 <input checked="" type="checkbox"/> 2 避難層坡道及扶手 <input type="checkbox"/> 3 避難層出入口、 <input type="checkbox"/> 4 室內出入口 <input type="checkbox"/> 5 室內通路走廊、 <input type="checkbox"/> 6 樓梯 <input type="checkbox"/> 7 昇降設備、 <input type="checkbox"/> 8 廁所盥洗室 <input type="checkbox"/> 9 浴室、 <input type="checkbox"/> 10 輪椅觀眾席位 <input type="checkbox"/> 11 停車空間、 <input type="checkbox"/> 12 無障礙客房

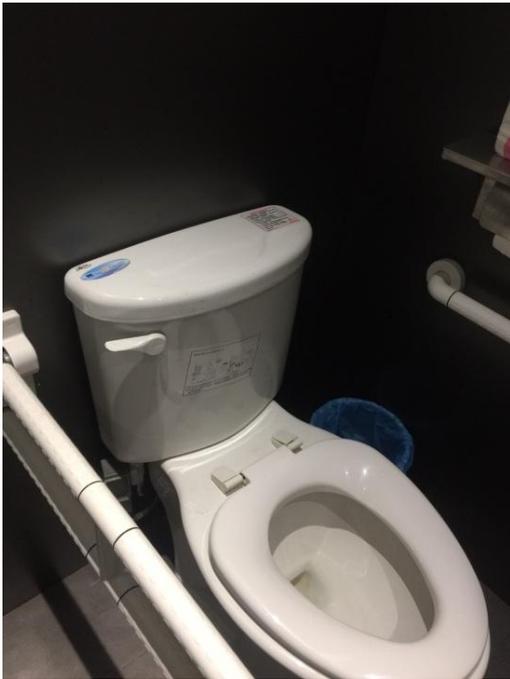
照片編號	8(24)	改善前照片	
檢查項目		說明	馬桶以水箱為靠背，但水箱面不平整有突出物不舒適
<input type="checkbox"/> 1 室外通路、 <input type="checkbox"/> 2 避難層坡道及扶手 <input type="checkbox"/> 3 避難層出入口、 <input type="checkbox"/> 4 室內出入口 <input type="checkbox"/> 5 室內通路走廊、 <input type="checkbox"/> 6 樓梯 <input type="checkbox"/> 7 昇降設備、 <input checked="" type="checkbox"/> 8 廁所盥洗室 <input type="checkbox"/> 9 浴室、 <input type="checkbox"/> 10 輪椅觀眾席位 <input type="checkbox"/> 11 停車空間、 <input type="checkbox"/> 12 無障礙客房

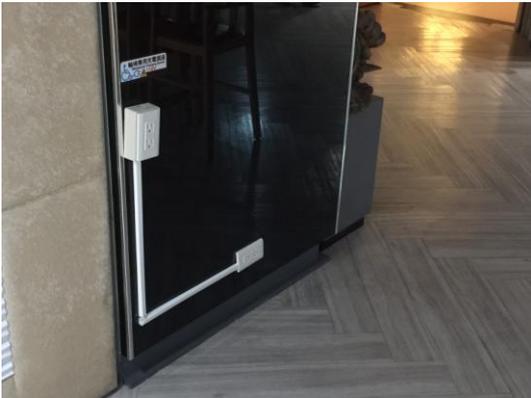
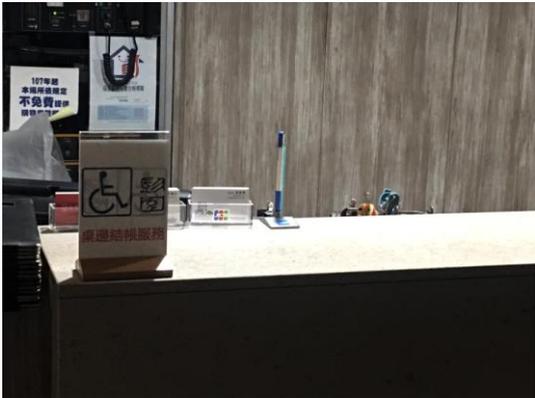
單位別： 臺北市政府		建築物名稱： 彭園湘菜館(+4)	
項次	加分項目說明	<u>加分項目 編號</u>	加分 (每項最高 5 分)
1	<p>結帳櫃台、服務台高度均在 90 公分以下，符合規範附錄之設置標準，並配合建物使用性質提供視障者點字相關設備、輪椅或身障輔具出借、輪椅專用充電插座或維修器材等服務</p> <div style="display: flex; justify-content: space-around;">

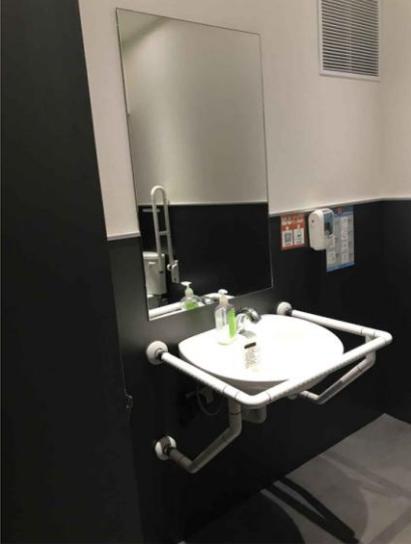
</div>	1-2	+2
項次	加分項目說明	<u>加分項目 編號</u>	加分 (每項最高 5 分)
2	<p>無障礙廁所、浴室內之衛生紙置放處、衣物置物架、沐浴用品、洗手乳、吹風機及蓮蓬頭固定架等高度距地板面 80 至 100 公分，符合規範附錄之設置標準(酒精乾洗手)</p> <div style="text-align: center;">

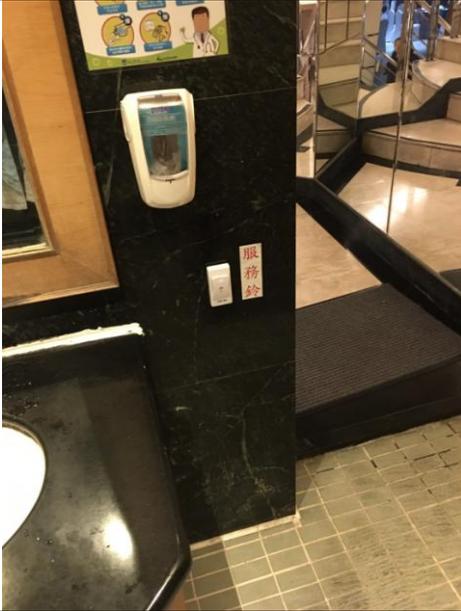
單位別： 臺北市政府		建築物名稱： 彭園湘菜館	
項次	加分項目說明	<u>加分項目 編號</u>	加分 (每項最高 5 分)
3	一般廁所設有緊急求助鈴	2-11	+1
