臺北市政府工務局新建工程處

「通河東街1段路型調整評估」

地區說明會簡報

113.3

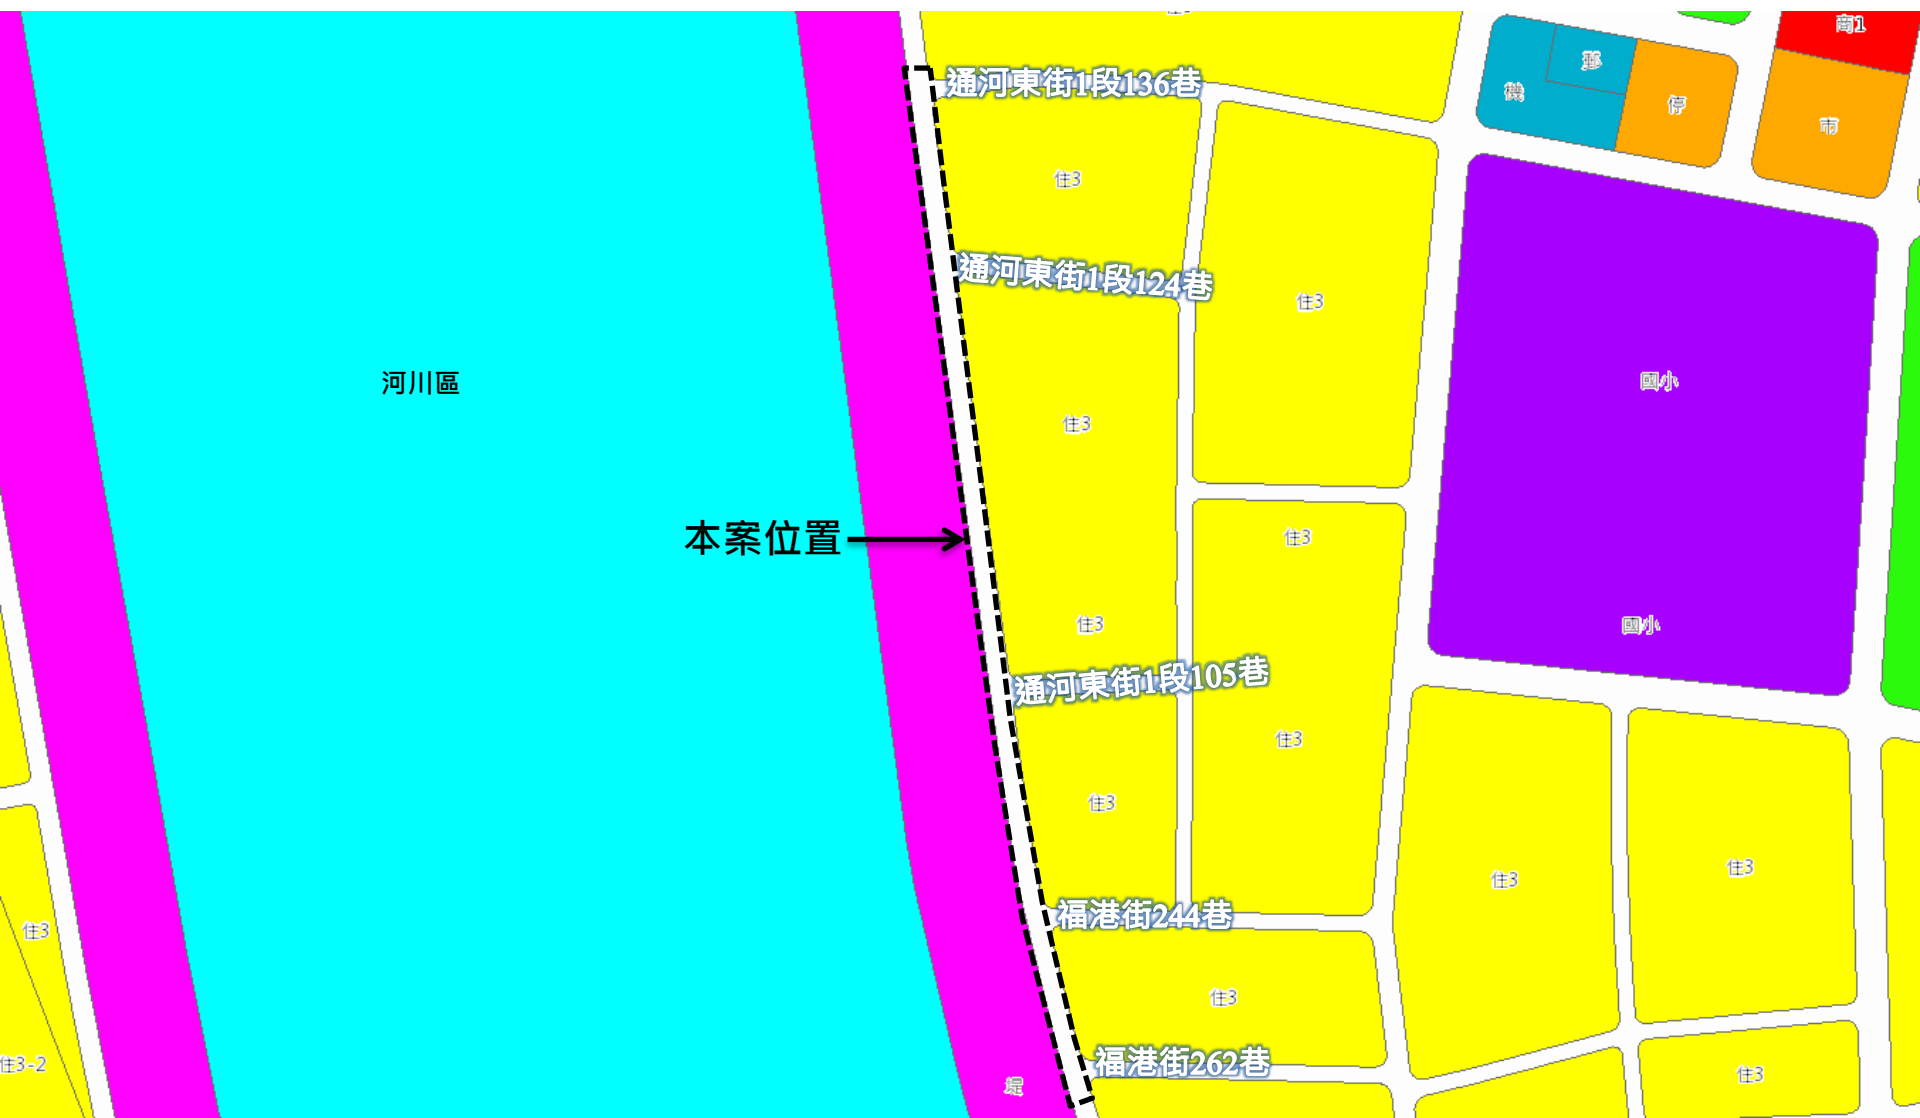
都市計畫土地使用分區

■ 本計畫兩側土地使用分區為住3及河川區。

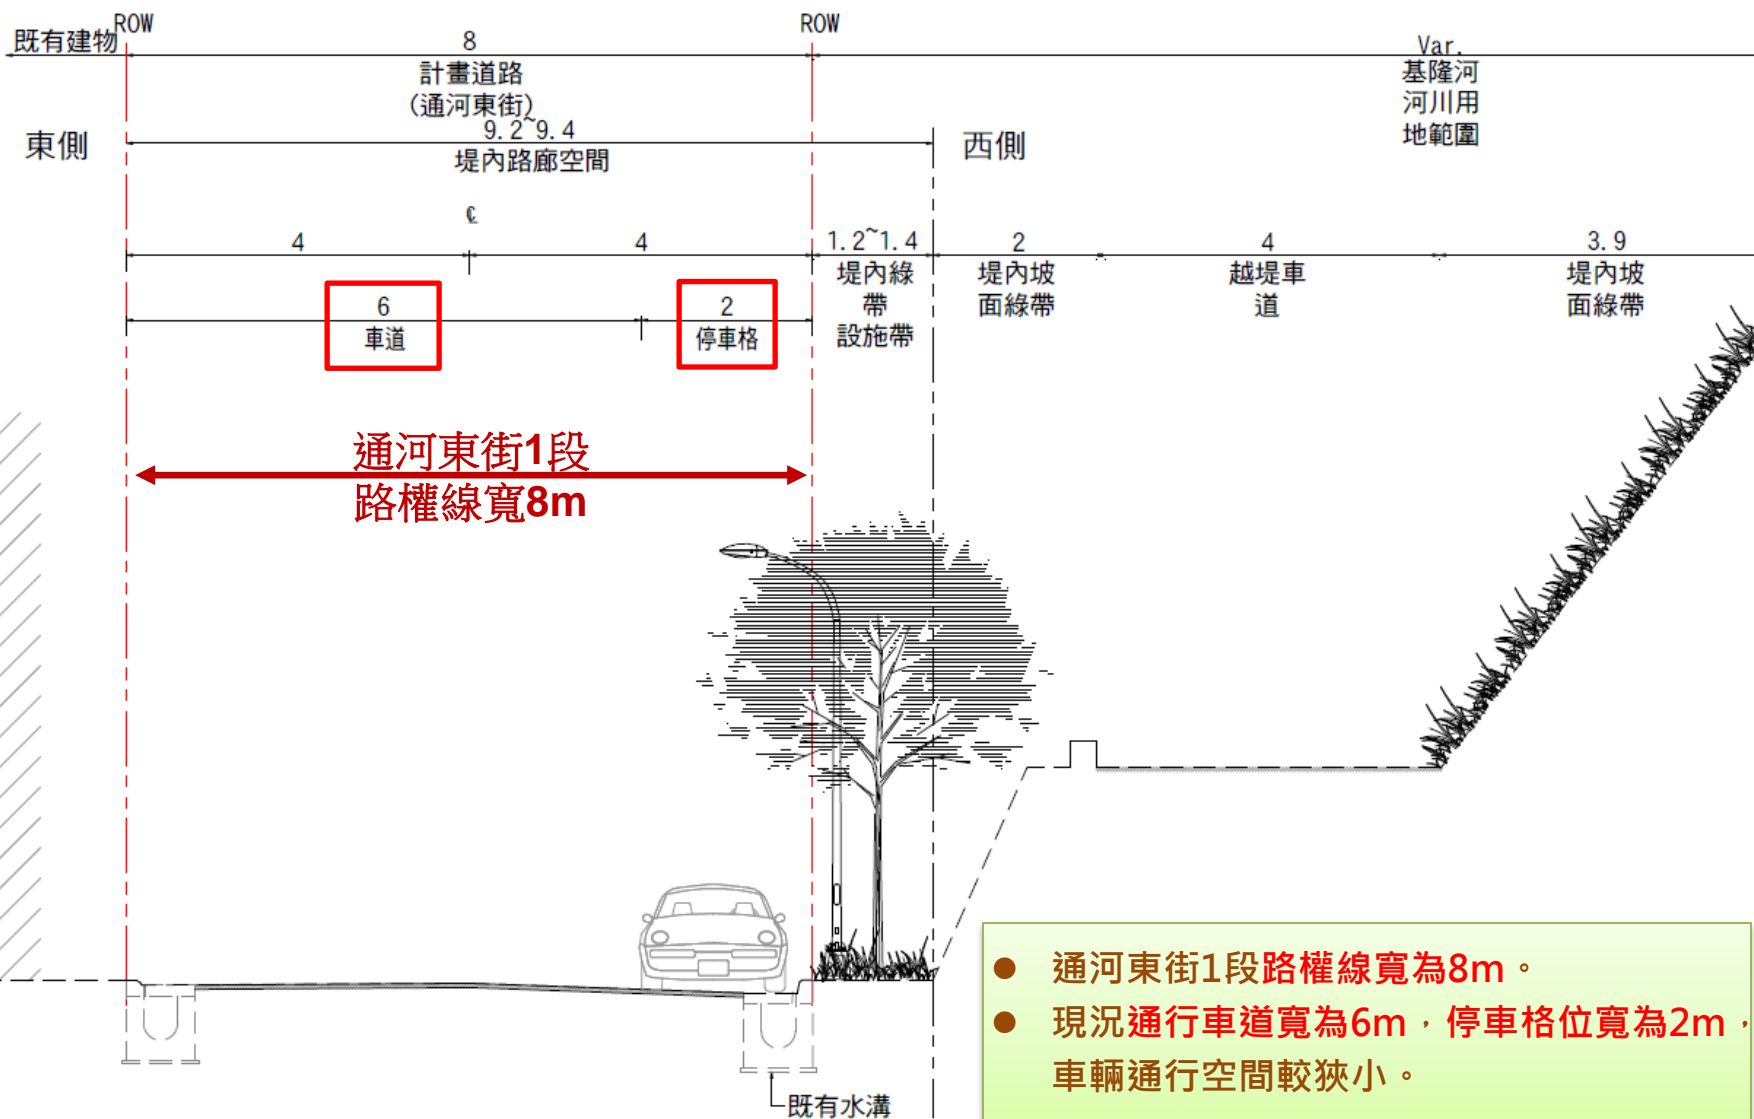
現況道路斷面配置

- 通河東街1段路權線寬為8m。
- 現況通行車道寬為6m，停車格位寬為2m，車輛通行空間較狹小。

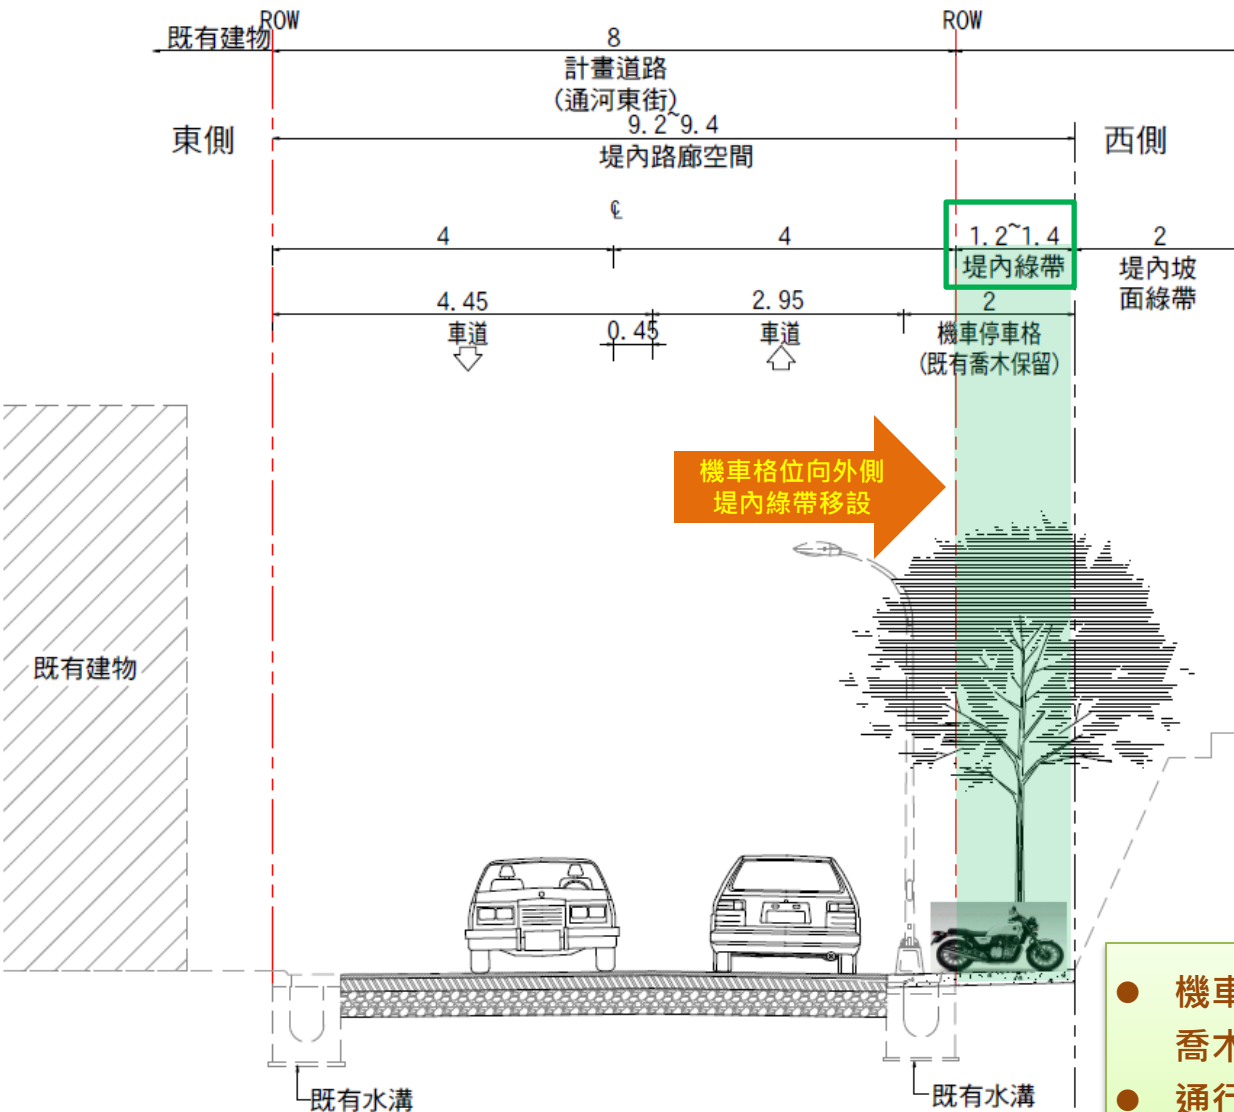
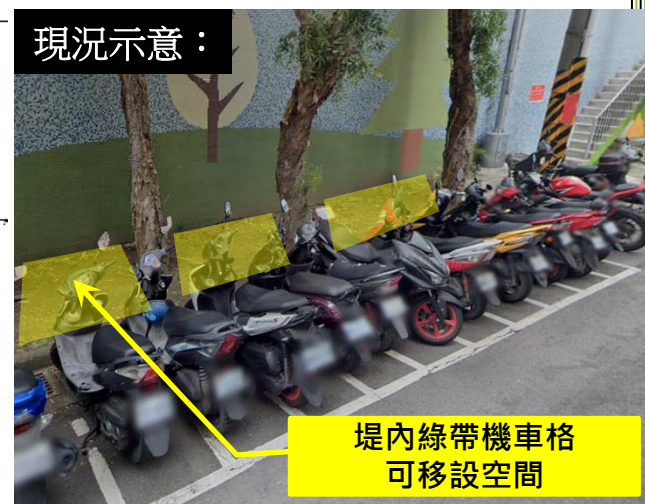
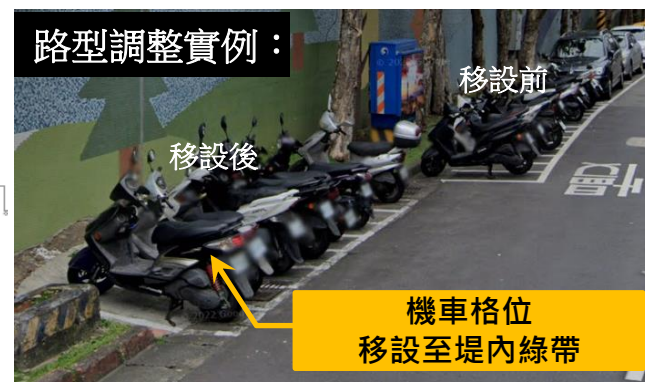
路型調整方案-機車停車格位移設

- 機車停車格移設至外側堤內綠帶喬木之間，喬木原地保留。
- 通行車道寬經調整變為7.4m，車輛通行空間拓寬1.4m。

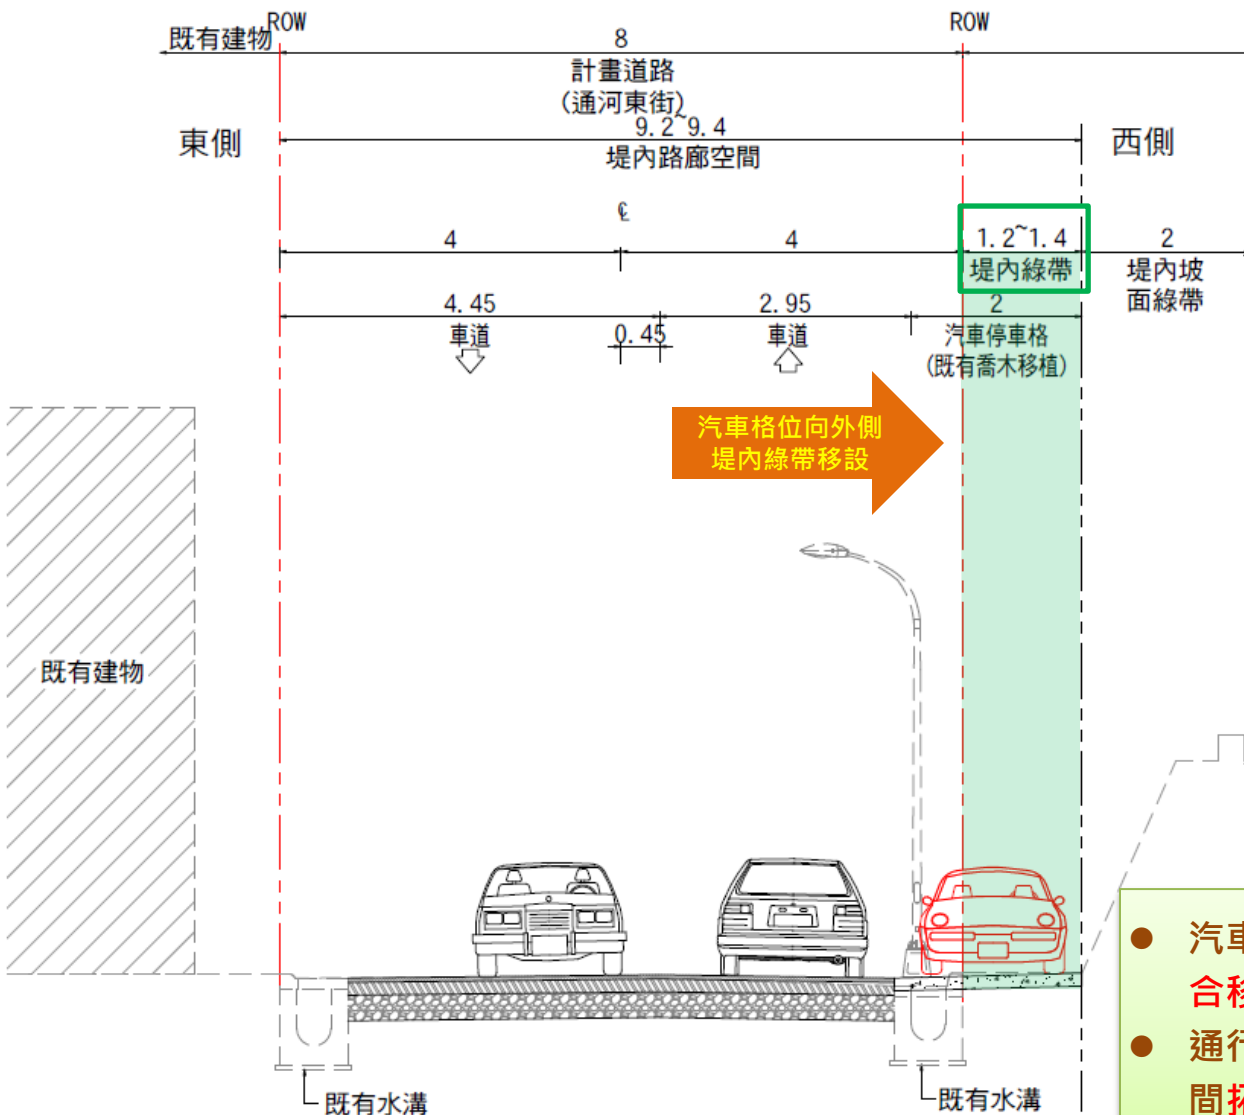
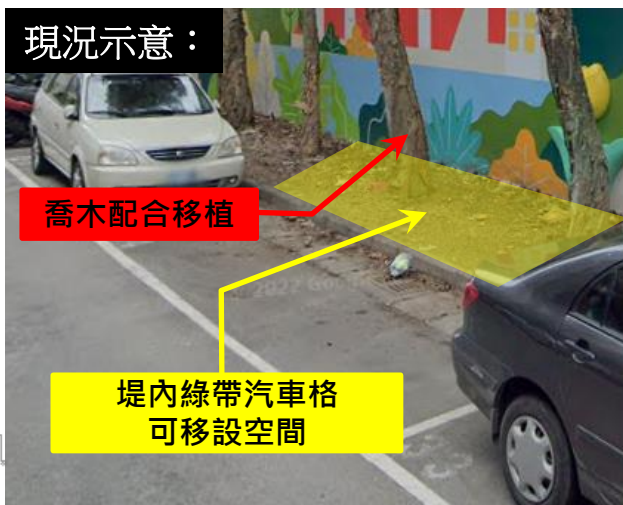
路型調整方案-汽車停車格位移設

- 汽車停車格移設至外側堤內綠帶，喬木配合移植。
- 通行車道寬經調整變為7.4m，車輛通行空間拓寬1.4m。
