忠孝西路公車專用道站台拆除

總結報告

臺北市政府工務局新建工程處

中華民國 103 年 12 月 27 日

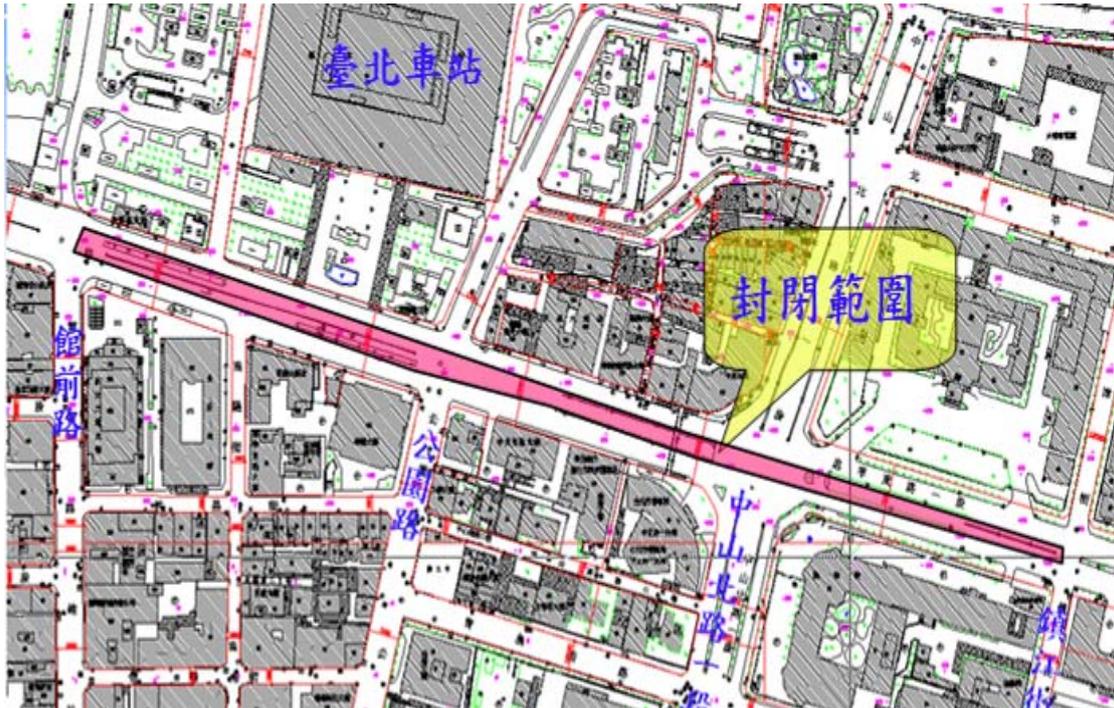
封閉範圍：館前路至公園路中央四車道、公園路至鎮江街中央二車道(含車行地下道)。

封閉時間：準備階段 103 年 12 月 25 日 23：00 至 12 月 26 日 06：00

施工階段 103 年 12 月 26 日 22：00 至 12 月 27 日 06：00

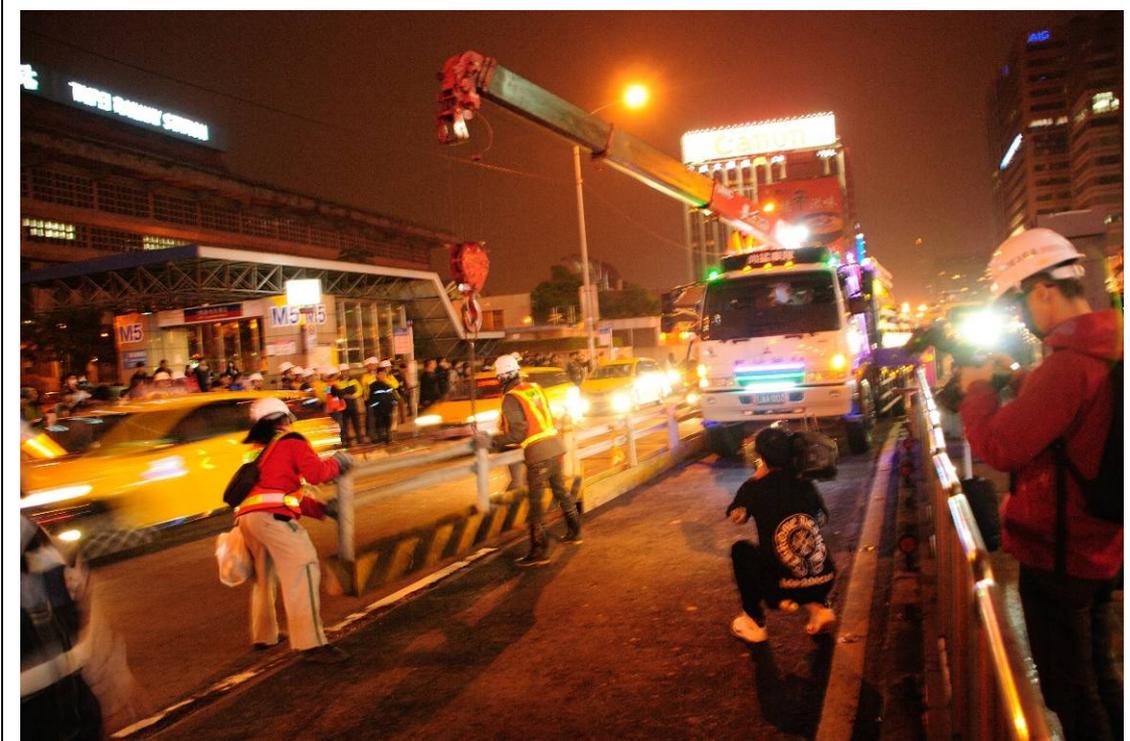
型鋼護欄吊放

- 一、12月25日23:00封閉外側道路所使用之型鋼護欄，於12月26日05:00完成第一天準備階段後即移向內側佈設，提前1小時恢復通車。
- 二、施工過程利用型鋼護欄以帆布遮蓋阻擋，避免破碎時混凝土塊彈落通車車道，施工中灑水減少粉塵，縮短通車前清掃時間，及收工前以帆布覆蓋破碎混凝土塊避免粉塵二次飛散。
- 三、12月26日22:00進場第二階段施工，經詳細考量施工機具迴旋空間後，將型鋼護欄設置範圍縮小至距站台僅1公尺，維持外側車道仍開放車輛通行，減少交通衝擊。
- 四、本次市府團隊緊密結合，於最短時間總共動員人力315人、機具112具、警力157人次、義交139人次，總經費約410萬元，迅速完成本項工作。

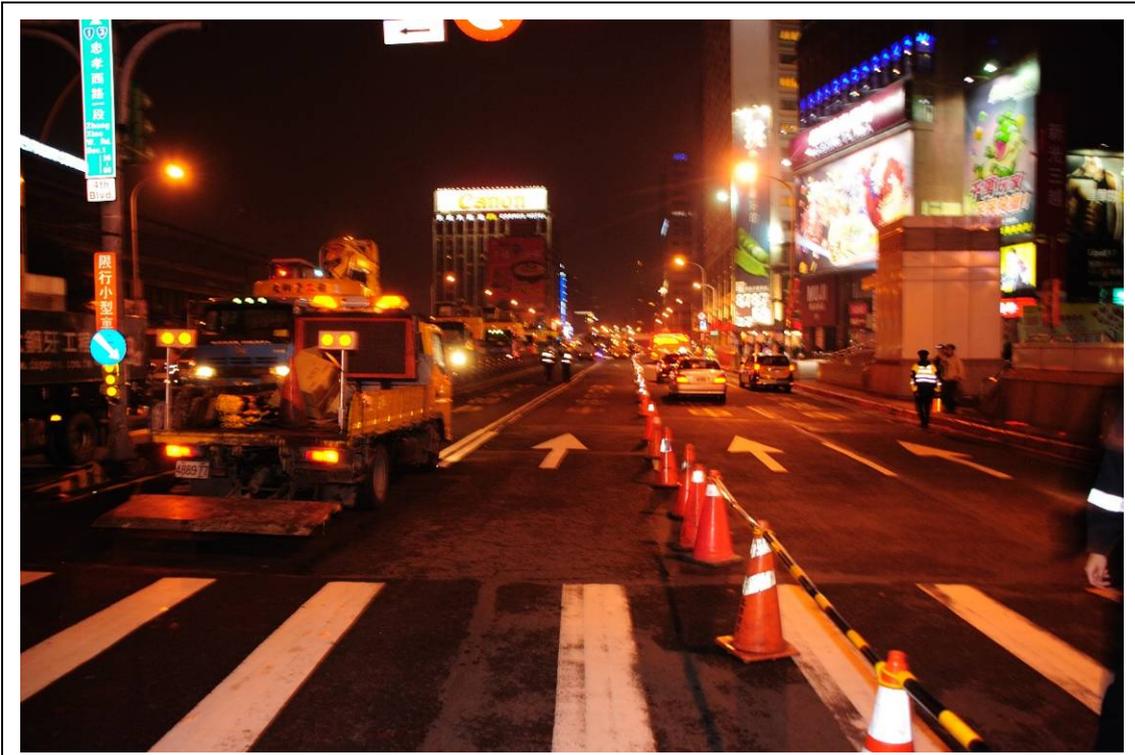
交通錐佈設

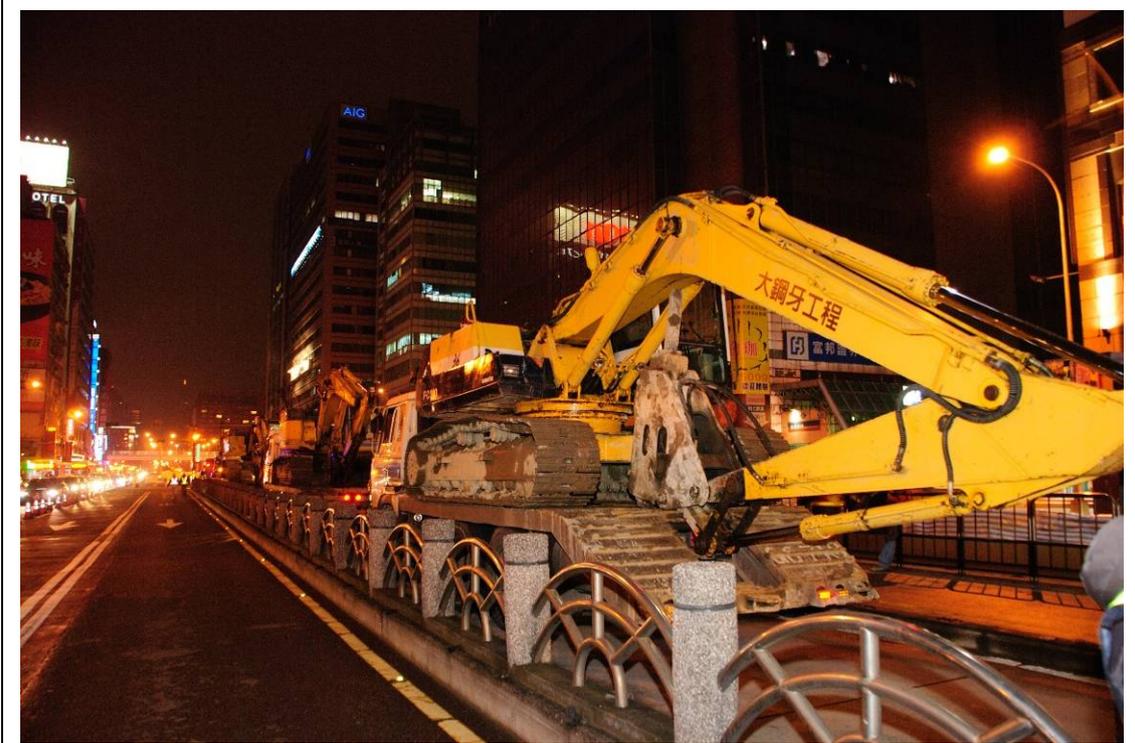
機具進場

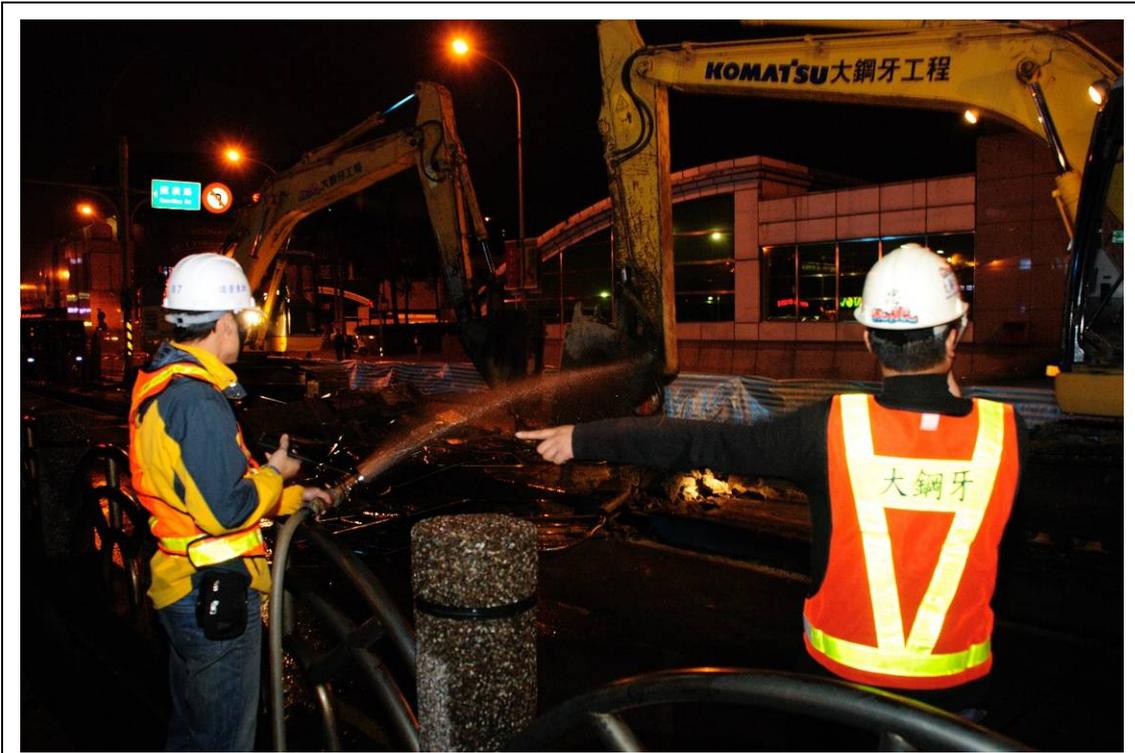
撒水減少粉塵

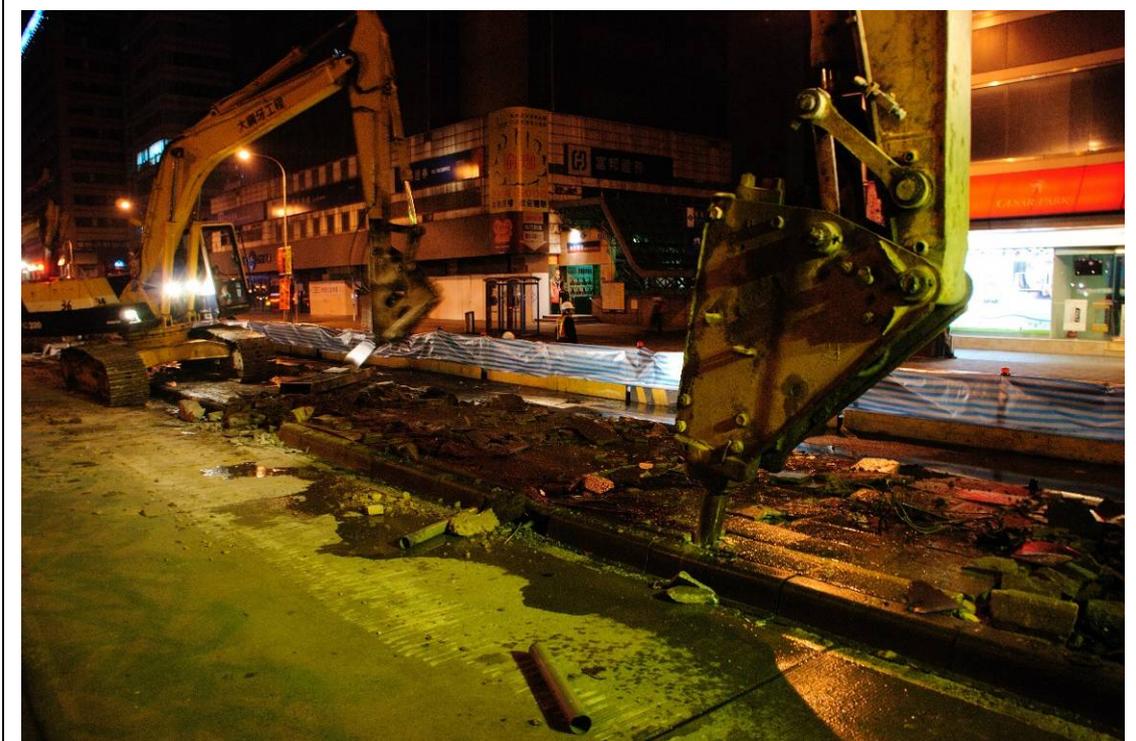
站台拆除

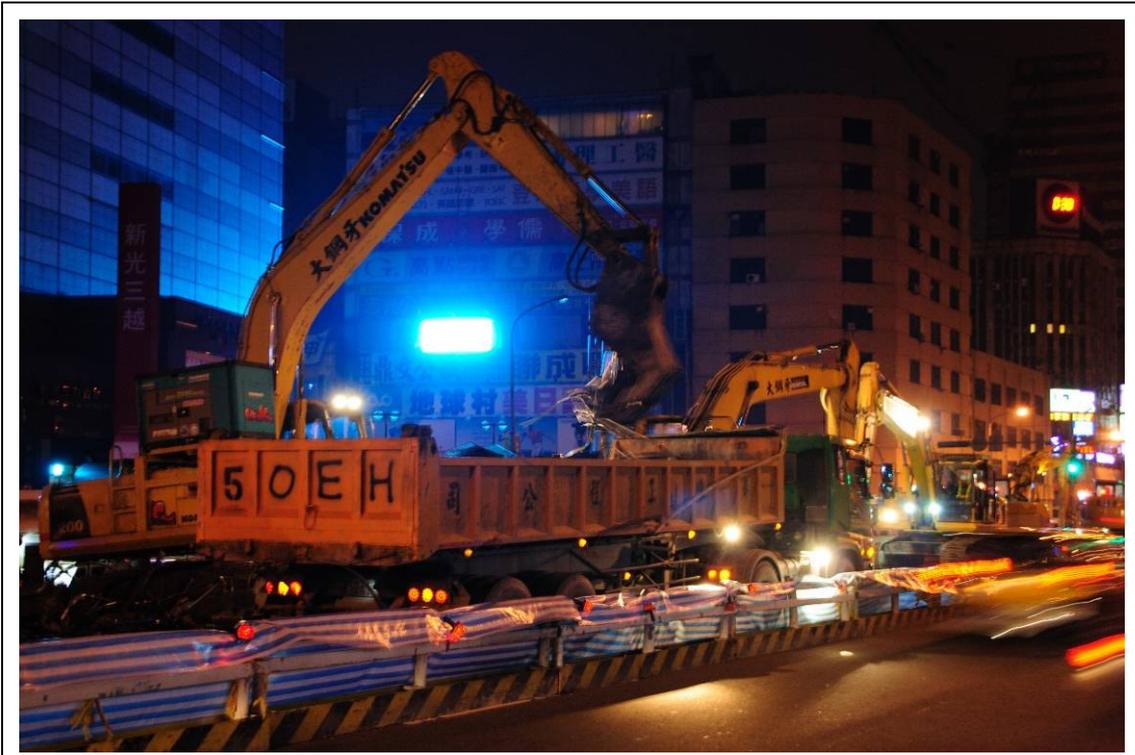
廢棄物運棄

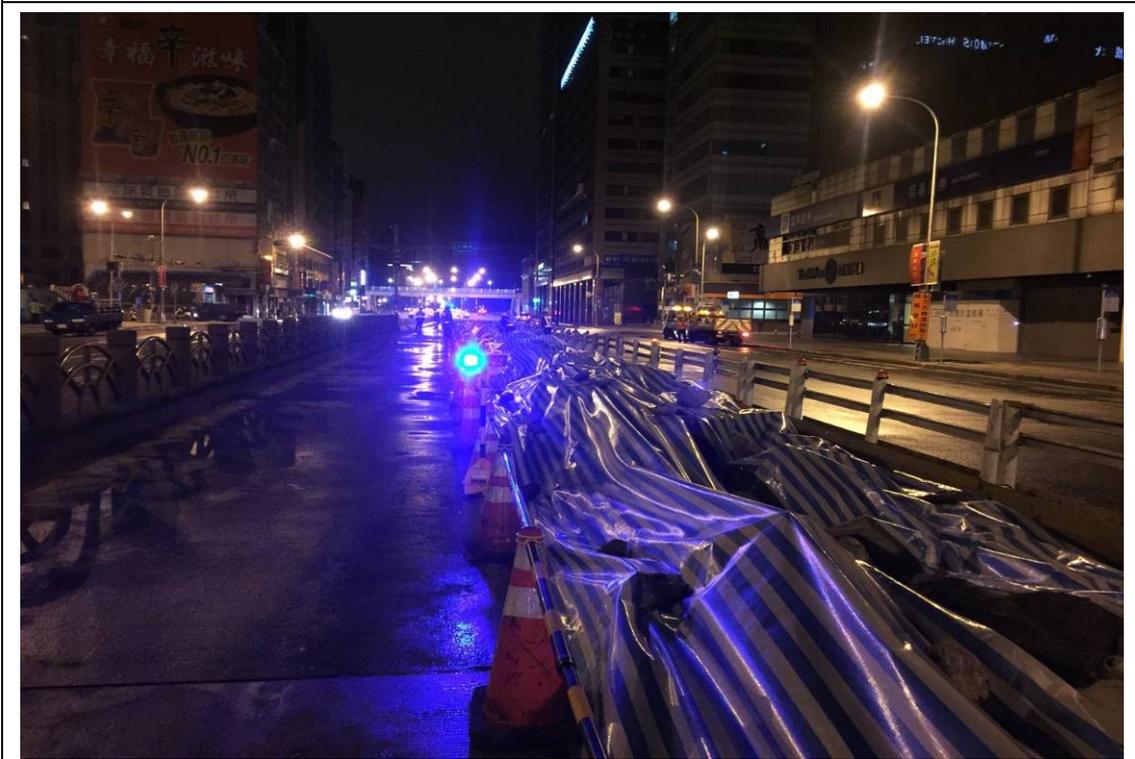
破碎完成蓋帆布

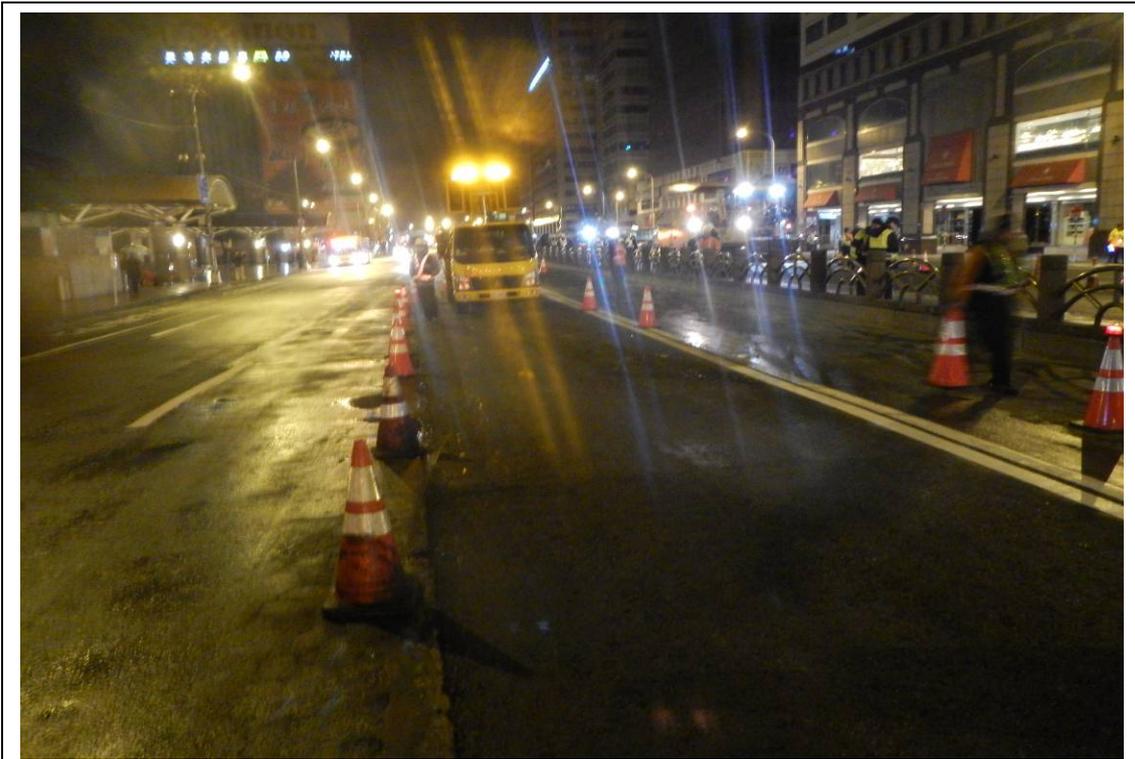
AC 路面滾壓

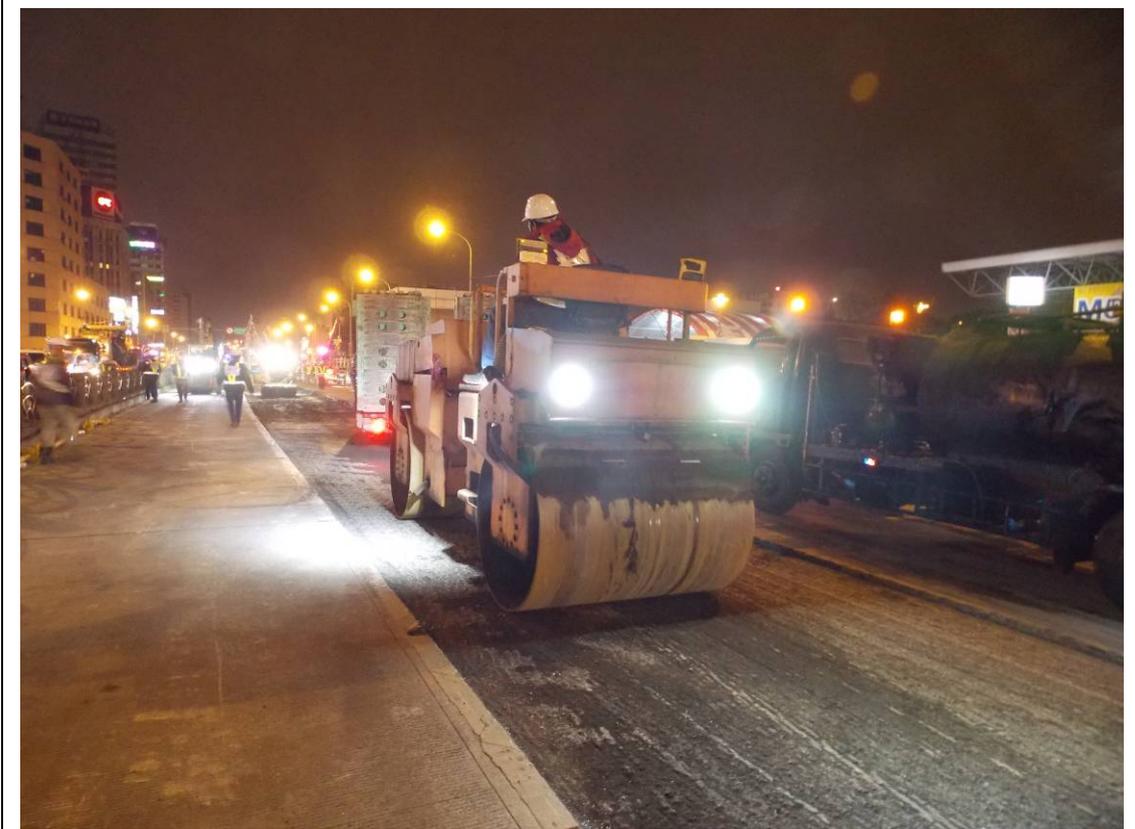
AC 路面滾壓

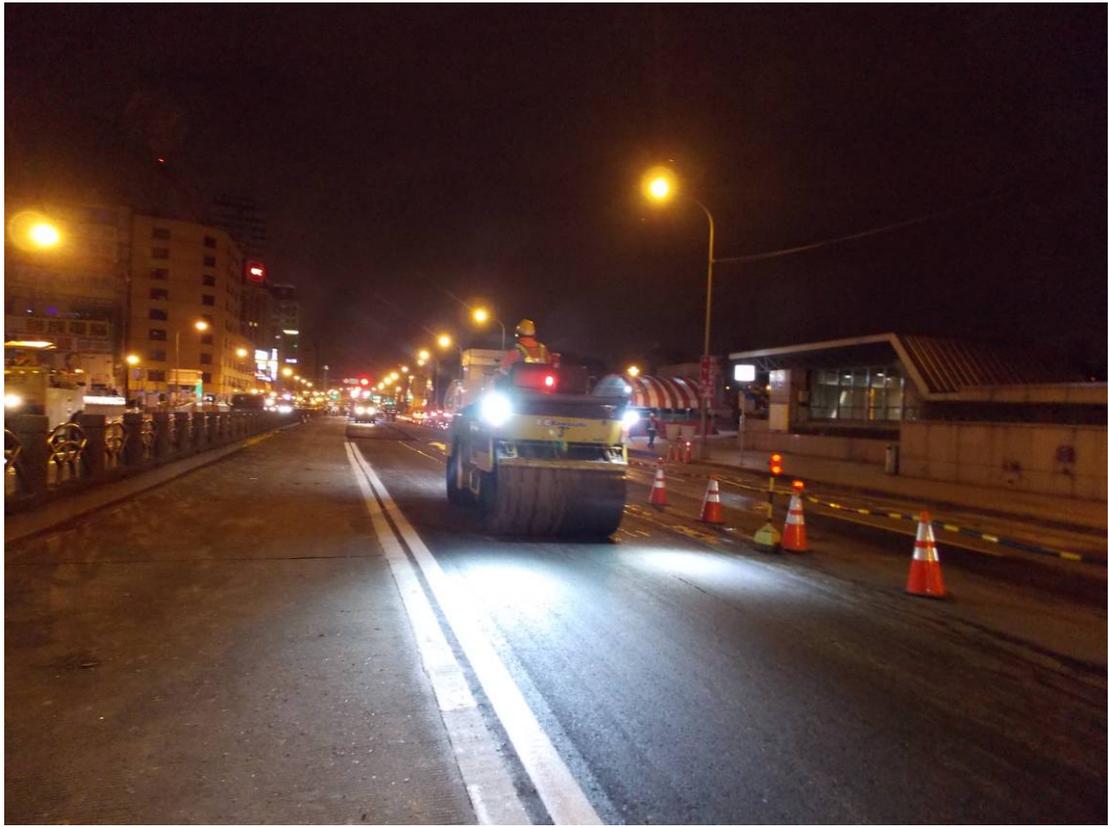
AC 路面滾壓

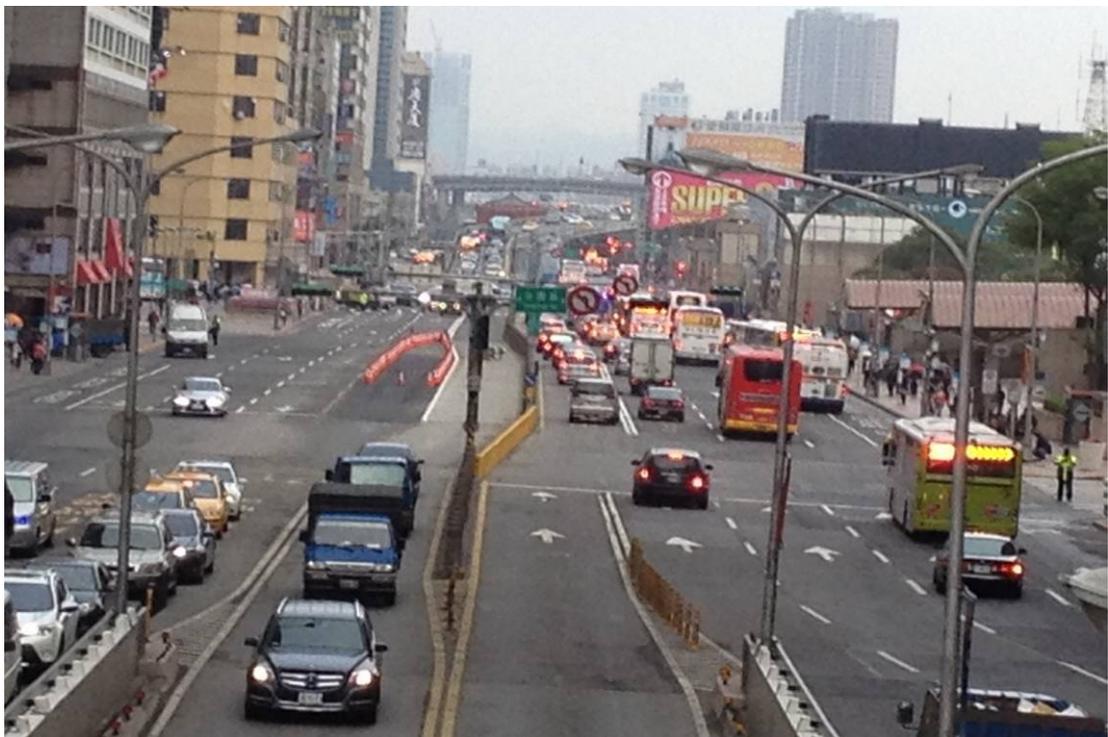
東向西方向已開放通車

三、12 月 27 日 06:00 東向西開放通車。

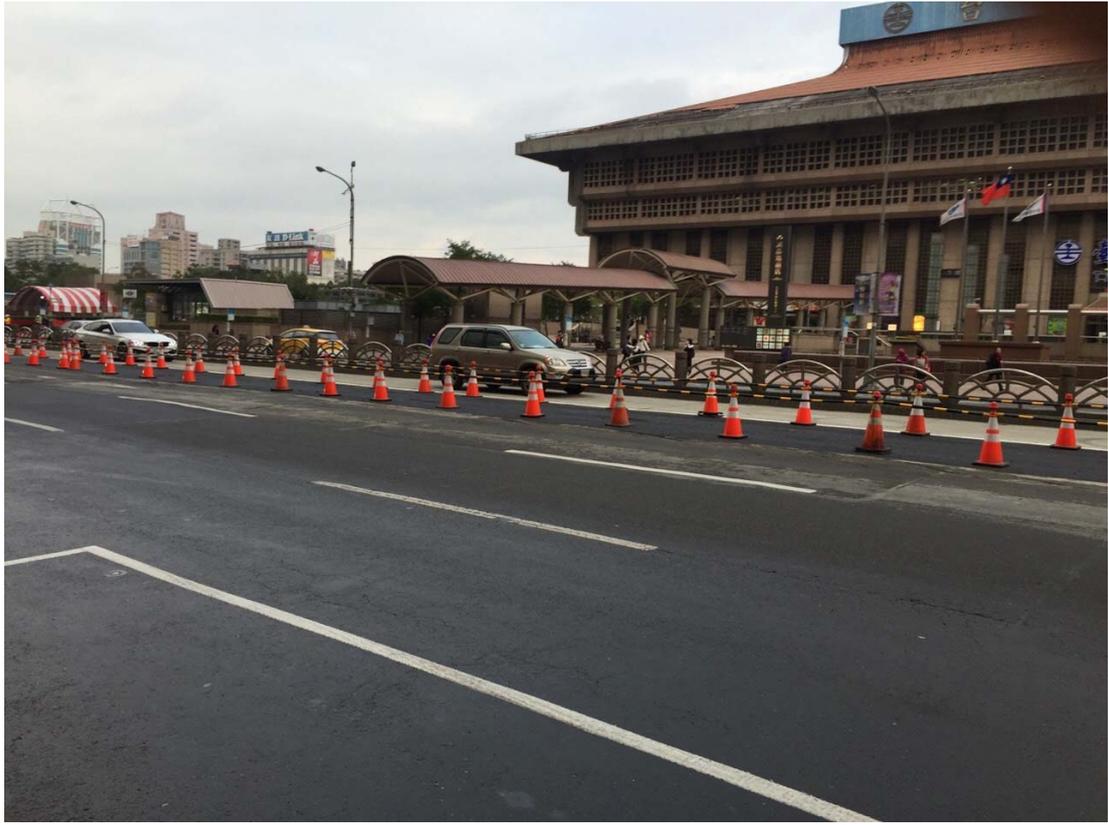
一、西向東凱撒大飯店前原站台位置，開挖計畫深度 20 公分下方發現滲水。

二、現場工程司研判路基太軟弱，為免日後道路因基礎不良而破壞，危及公共安全，即加深開挖深度並進行路基改善。

西向東方向暫以交通錐圍設觀察

四、西向東原站台位置之車道繼續圍設交通錐暫不開放，延長觀察時間。

由西向東凱撒大飯店前原站台路基改善位置，經試壓後，路基承载力仍不足，為維交通順暢及行車安全，將於12月27日23:00進行路基改善作業，改善過程仍然開放外側兩車道維持車行交通，預定於12月28日早上10:00完成。
