遠雄巨蛋事業股份有限公司 函

主旨：檢送 貴府捷運工程局針對 104 年 5 月 5 日邀請大地專業專家至現場勘查後之建議事項辦理結果，詳如說明，函請備查

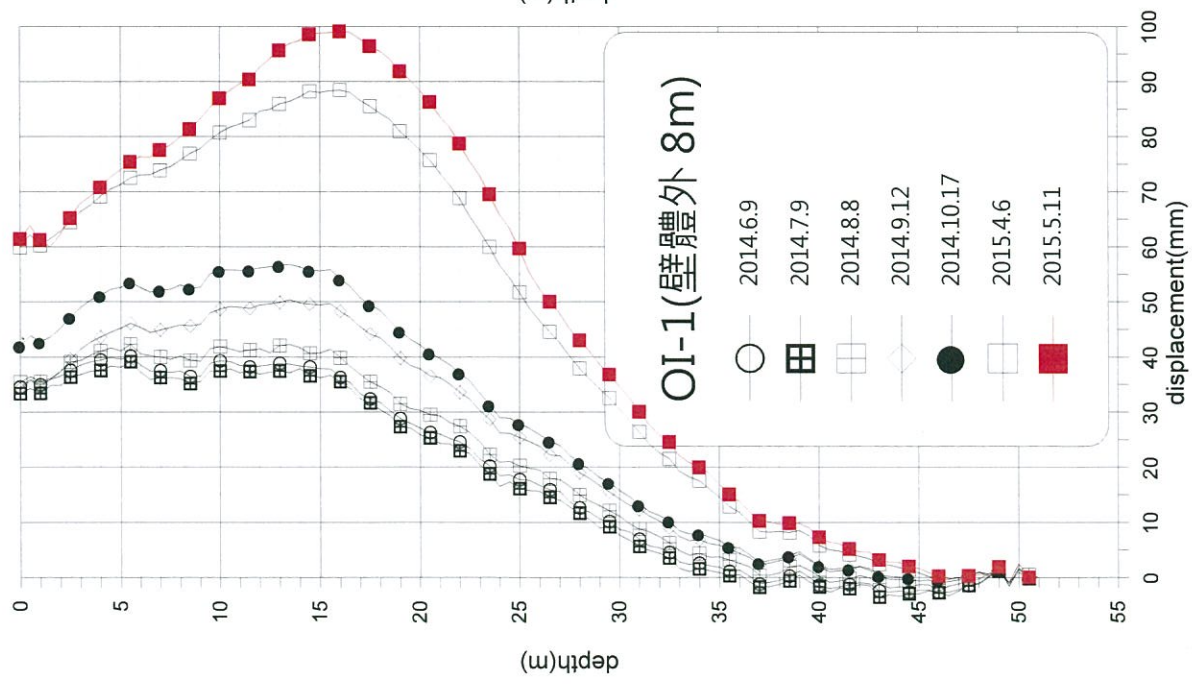
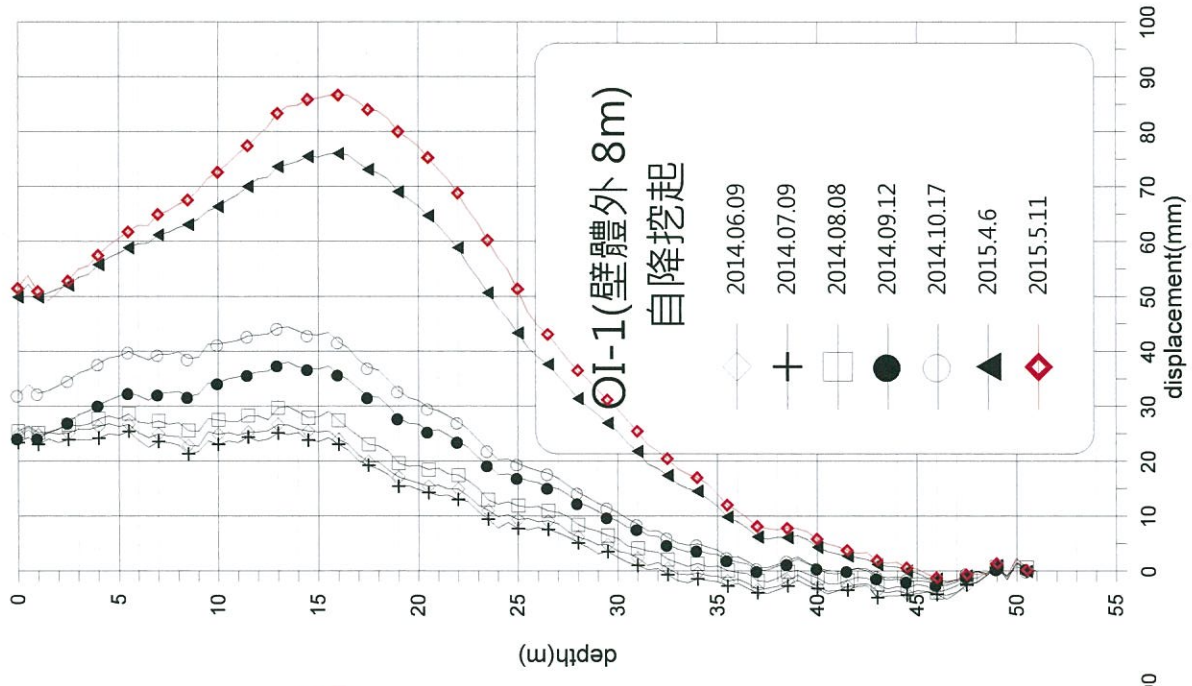
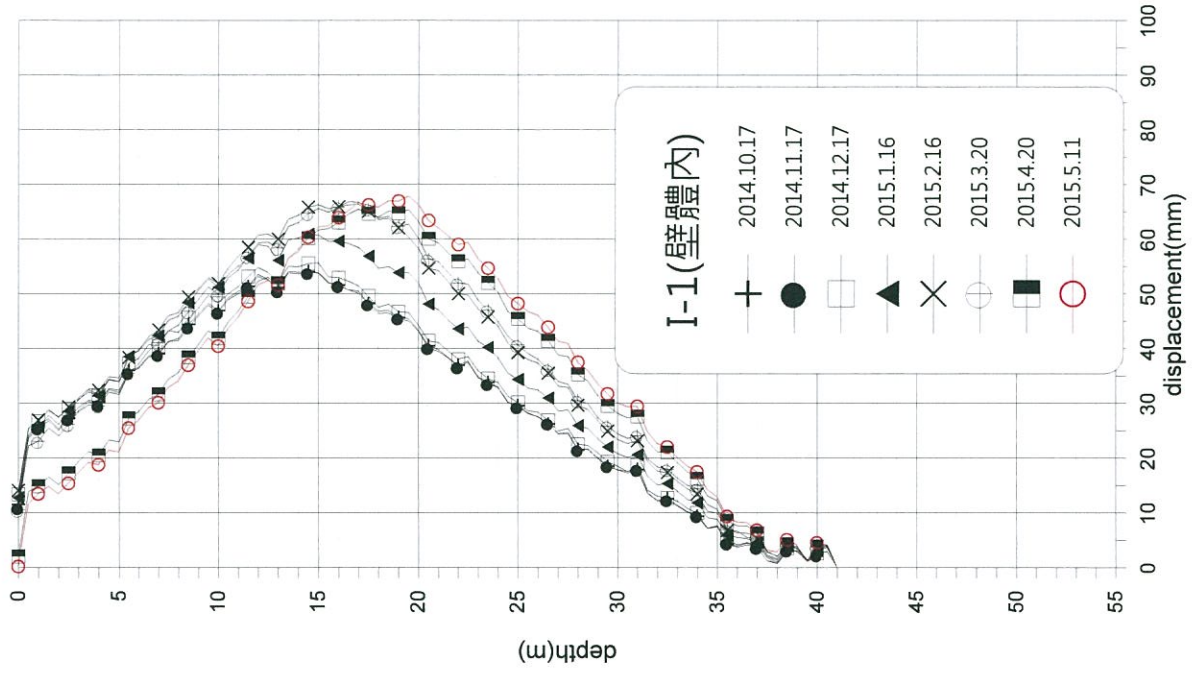
OI-1/I-1 沿深度變位曲線

- (1) 有關設計階段捷運安全影響評估報告於 100 年 6 月 14 日由市府捷運局召開審查會議，其相關資料捷運局已以收受。
- (2) 壁體內、外傾度管或隧道斷面收斂點位置等有監測值超過警戒值之點位，以時間為橫軸依各階段開挖時間、深度、施工工項施工期間之監測數據變化情形資料，(詳附件一)。
- (3) 本案已持續加強監測系統觀測作業並於 5 月 7 日即設置貼片式裂縫計，長期觀測裂縫變化量及速率，另捷運局來函要求電子式裂縫計，經詢問本公司監測廠商須辦理進口恐曠日廢時；且須監測設備之空間，此部分懇請捷運局協助辦理、另有關水位觀測近一年之變化情形資料，(詳附件二)。
