# 台北車站前忠孝西路路基軟弱改善工程

## 總結報告

台北市政府工務局新建工程處

中華民國 103 年 12 月 28 日

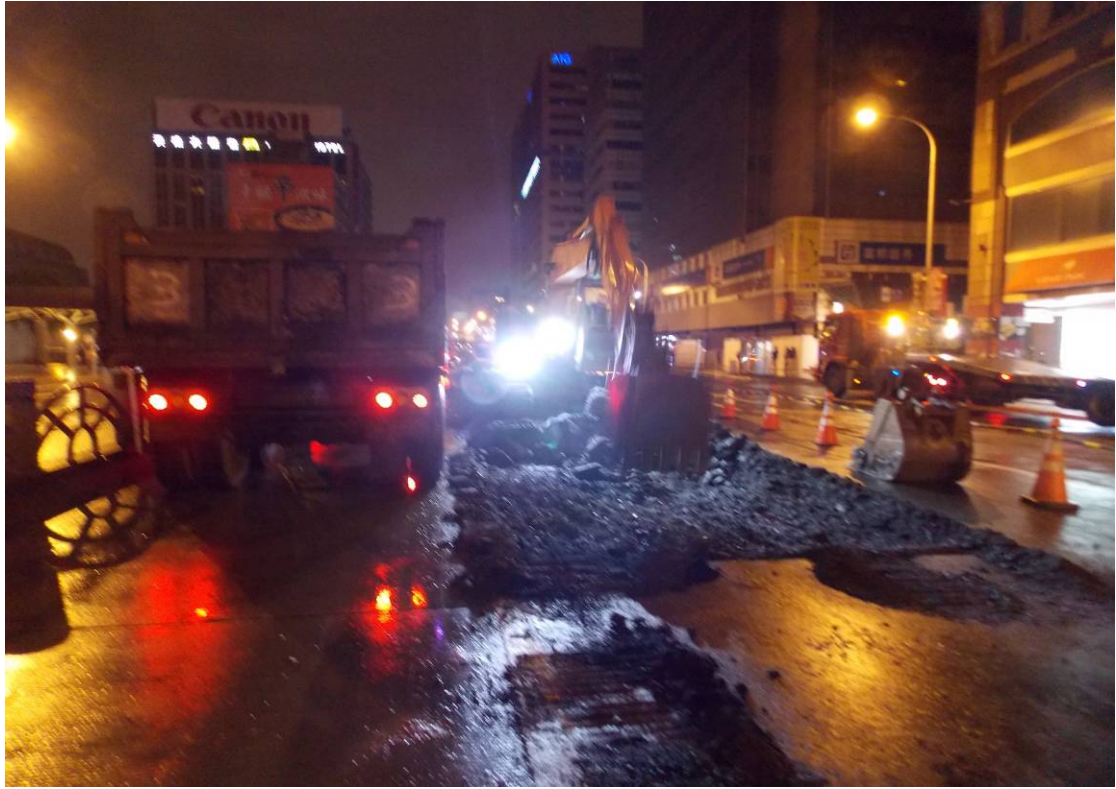
挖除路基軟弱土壤

| 施工順序 | 103 年 12 月 27 日 23:00~28 日 12:00 |
|---|---|
| 4 | 路基軟弱土壤挖除 |

因應忠孝西路公車專用道站台拆除作業，發現地下管線空管遭破損，滲漏積水濕潤路基，有造成路面承载力不足之疑慮，現場總指揮官工務局彭振聲局長，立即指示暫以臨時路面封閉路基，以避免雨水加速惡化。同時指示，工務局新工處緊急研商改善措施，經施工團隊集思廣益，運用過去經驗，於最短時間內，尋求解決方案，並與交通單位聯繫交通維持計畫，以最快的速度進場完成路基改善，恢復通車，確保行車安全。

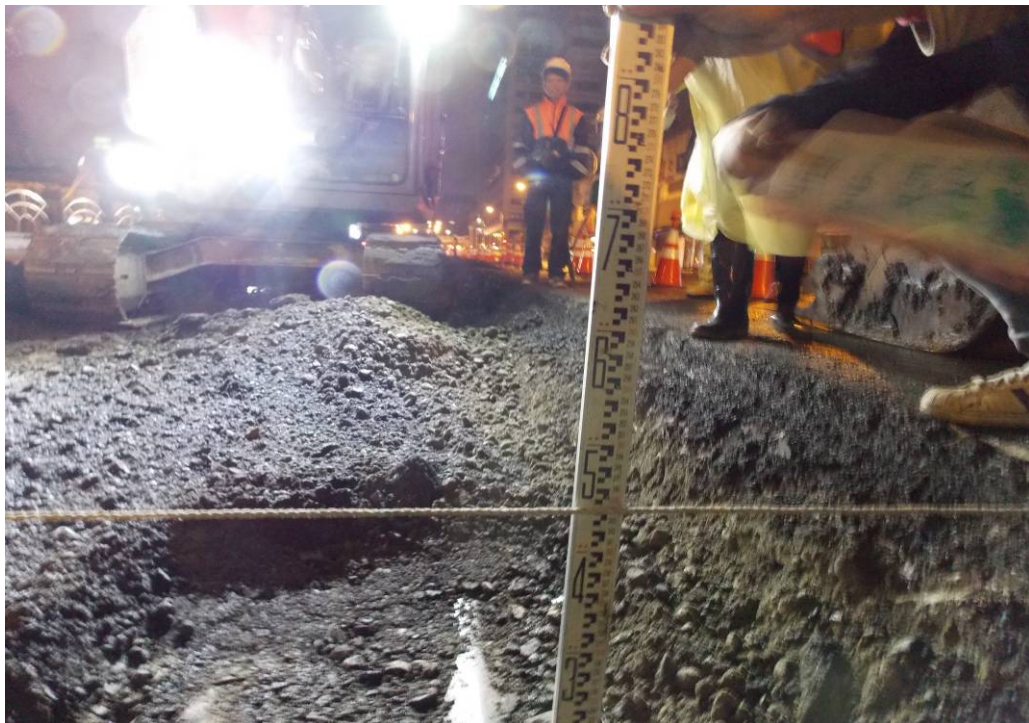
量測開挖深度

三、全置換早強混凝土厚度30公分。

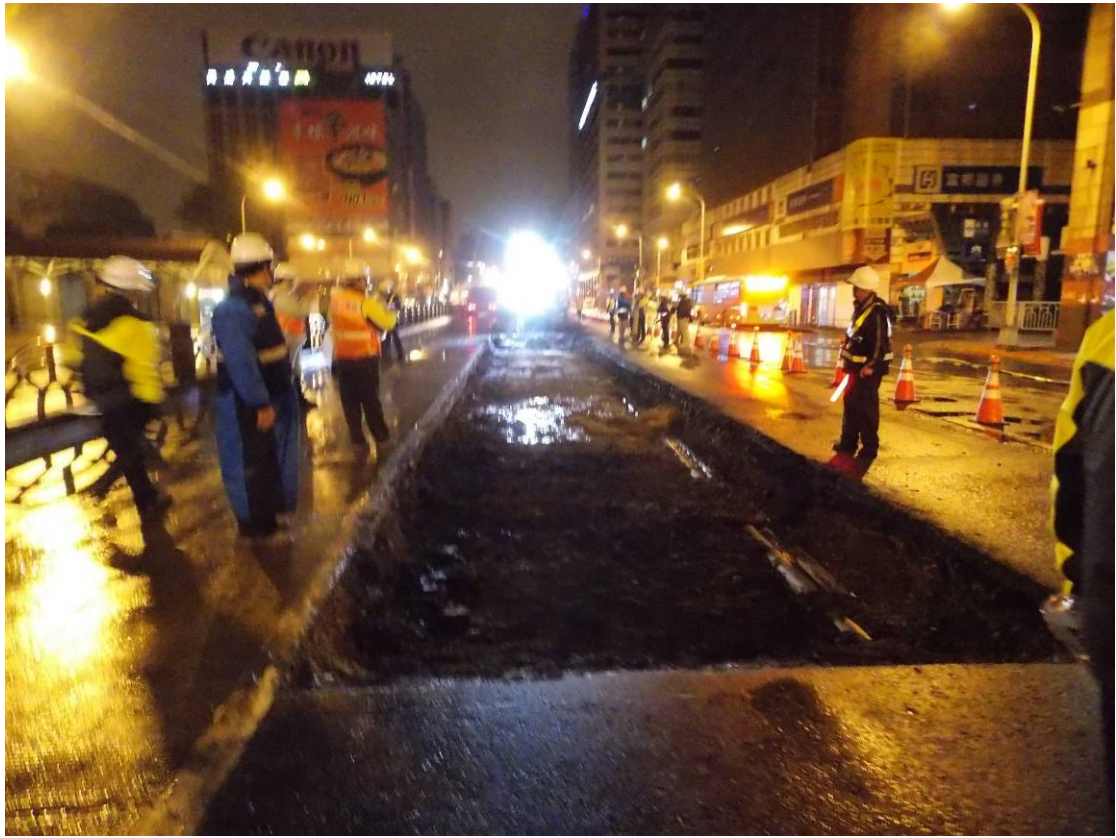
整平路基底層

| 施工順序 | 103 年 12 月 27 日 23:00~28 日 12:00 |
|---|---|
| 5 | 路基底層壓實整平 |

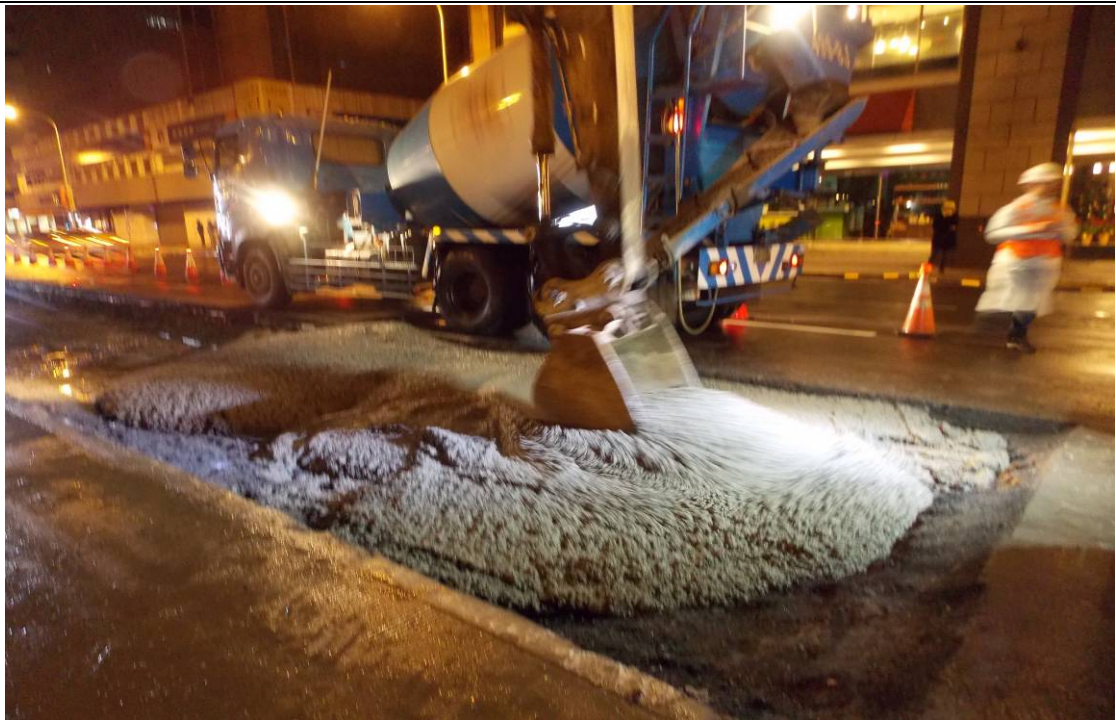
澆置早強混凝土

經工務局新工處12月27日上午考慮當天降雨機率偏高，且路基已被路面下廢棄空管積水浸潤濕軟，故評估採用全置換早強混凝土厚度30公分改善工法。

| 施工順序 | 103 年 12 月 27 日 23:00~28 日 12:00 |
|---|---|
| 6 | 澆置早強混凝土 |

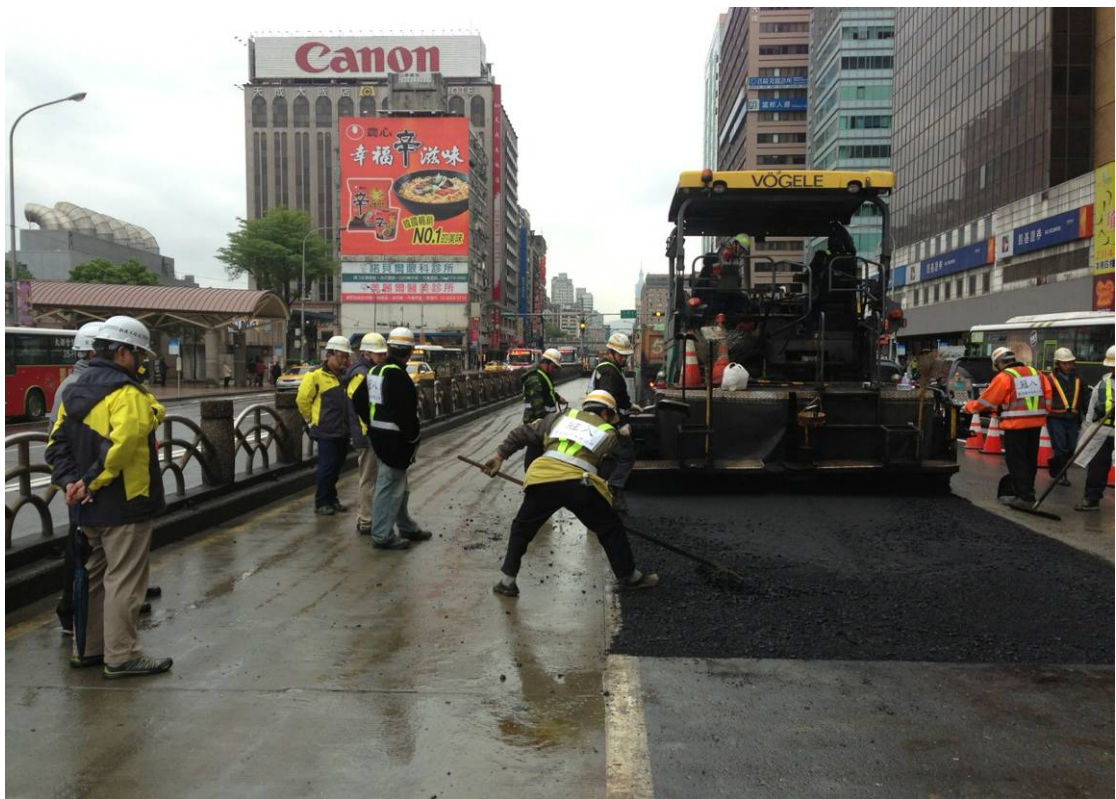
鋪裝機鋪設瀝青

| 施工順序 | 103 年 12 月 27 日 23:00~28 日 12:00 |
|---|---|
| 7 | 瀝青鋪設 |

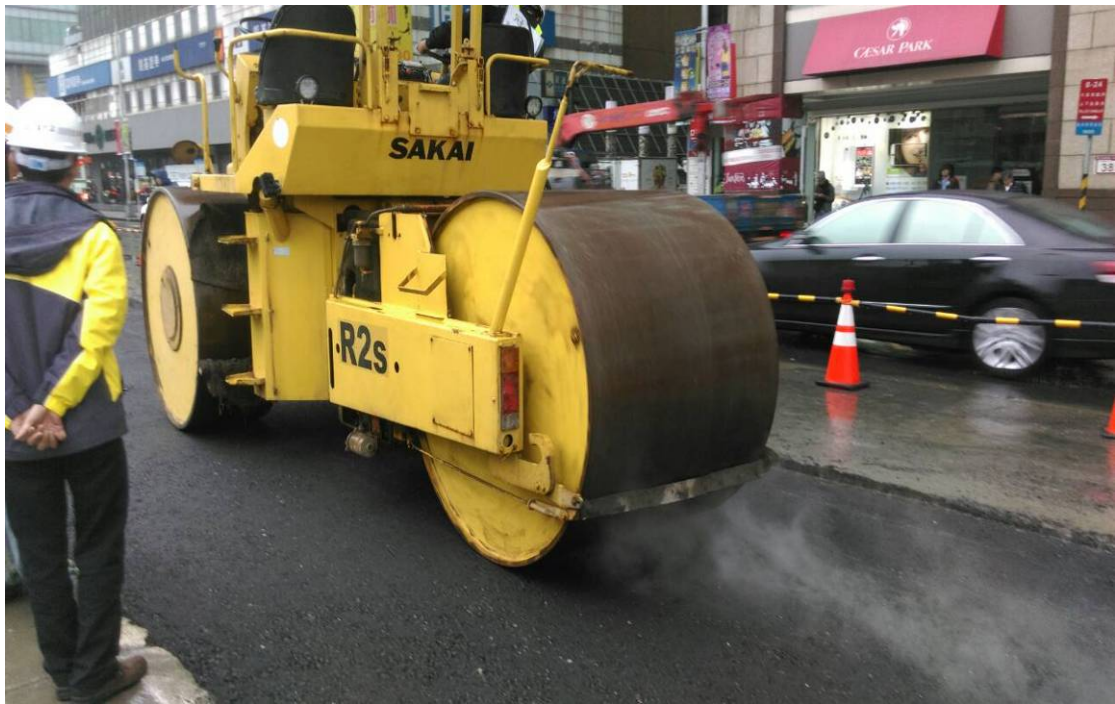
滾壓夯實路面瀝青混凝土

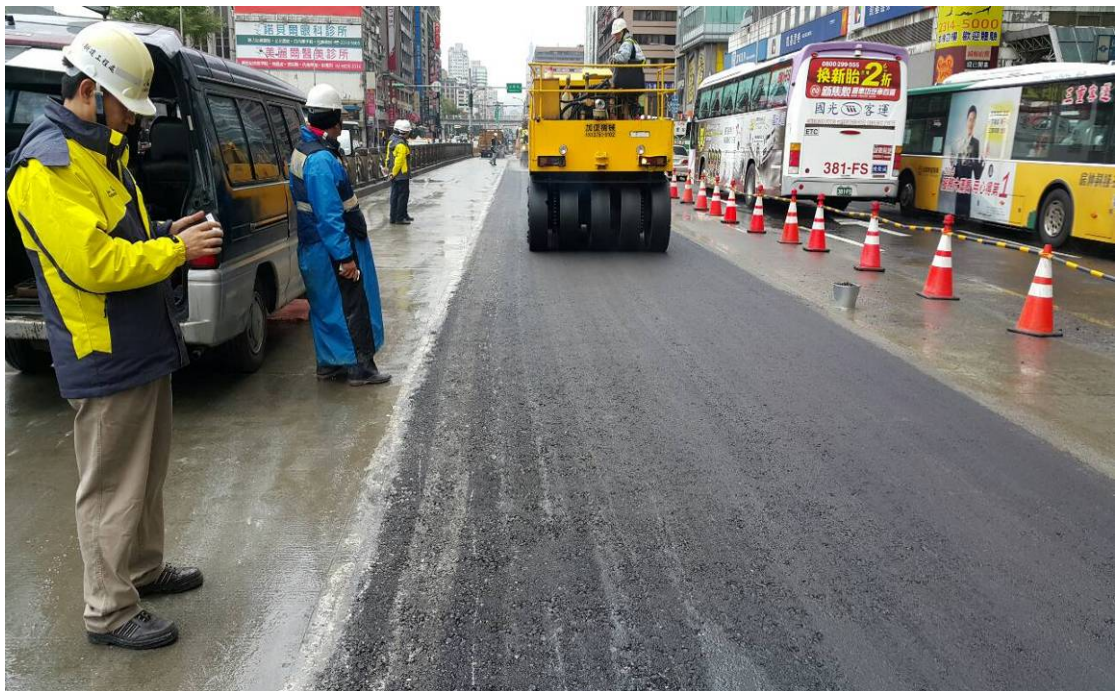
滾壓路面瀝青混凝土

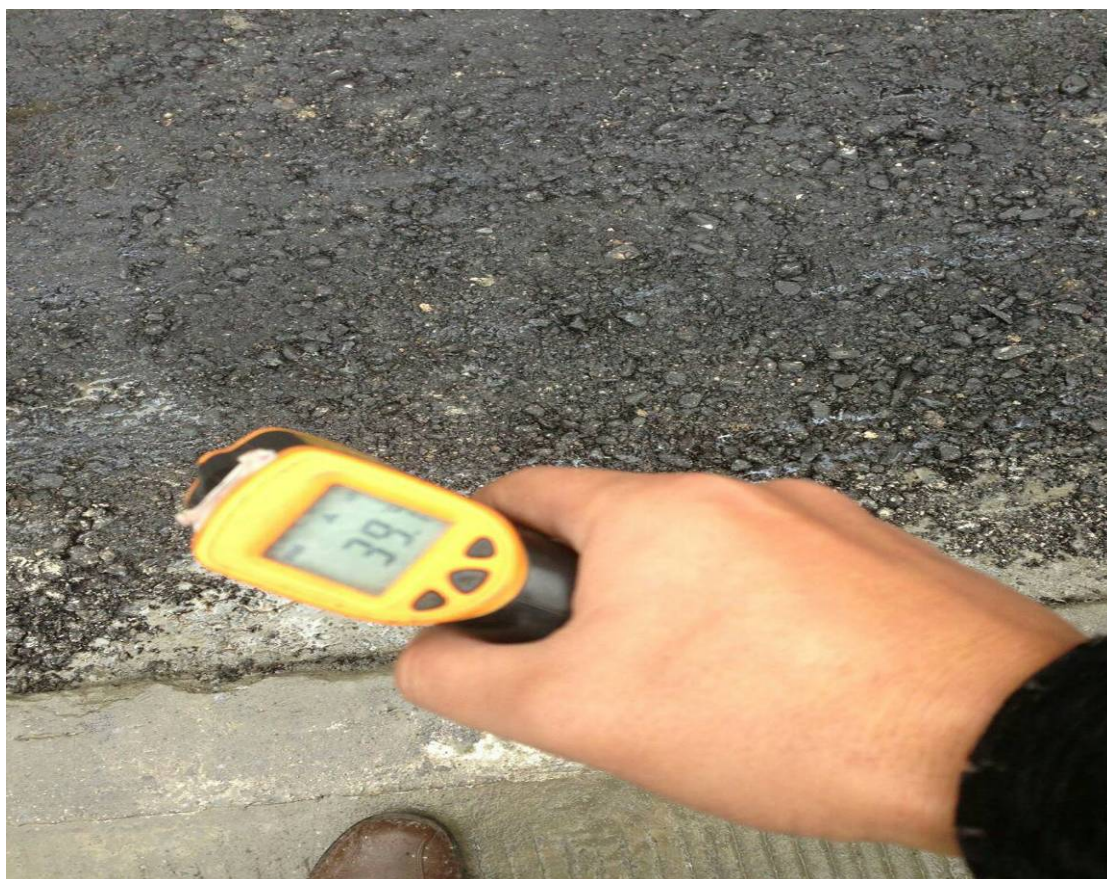
檢測瀝青混凝土路面溫度

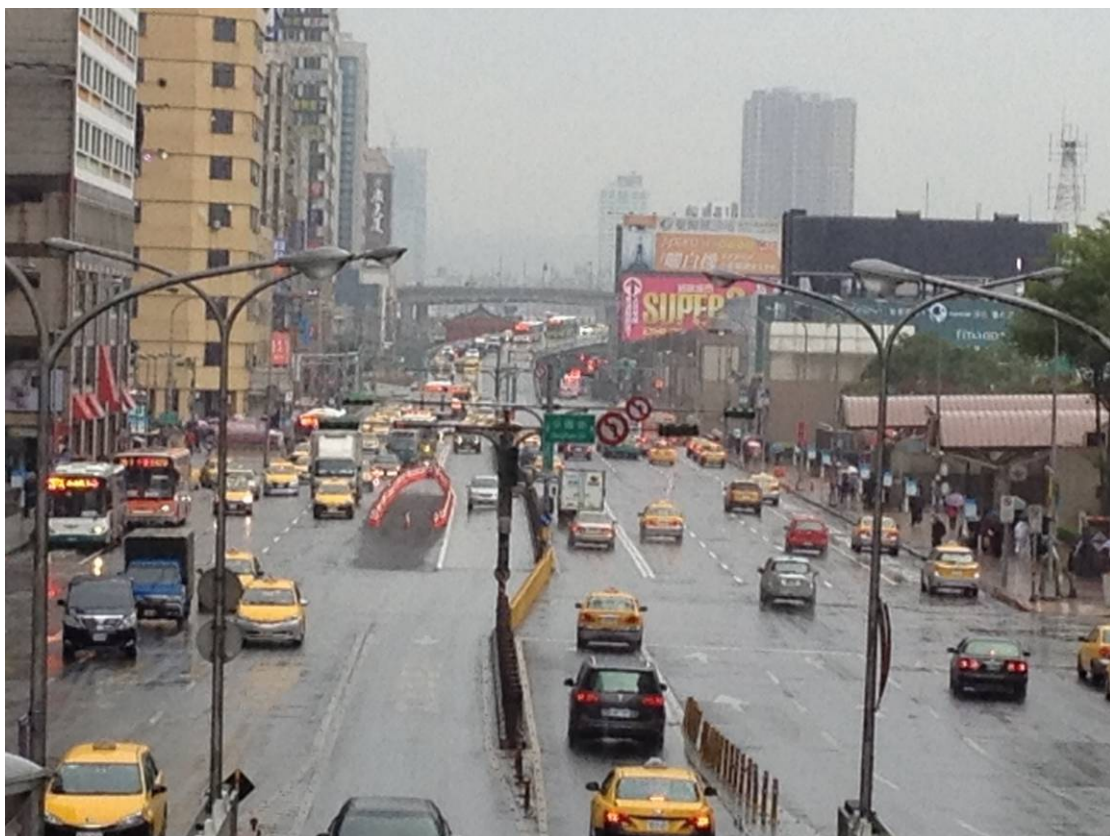
施工前臨時路面交維情形

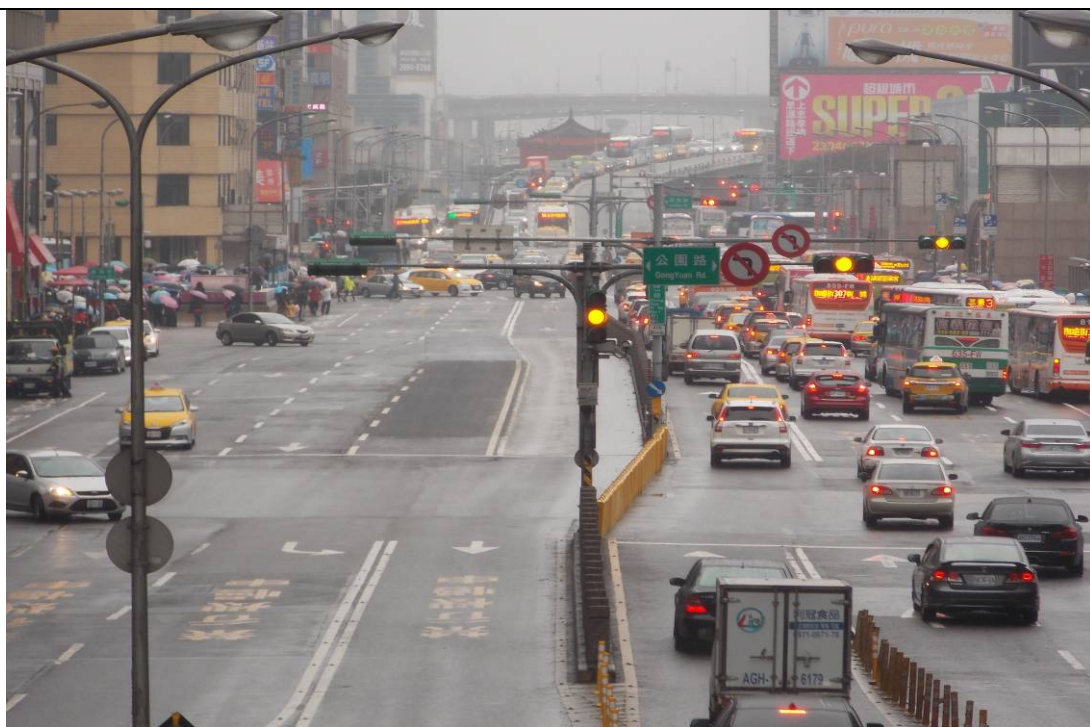
施工後道路全面開放通車

| 施工順序 | 103 年 12 月 27 日 23:00~28 日 12:00 |
|---|---|
| 10 | 路面清潔後開放通車 |
