臺北市政府產業發展局辦理

臺北市南港瓶蓋工廠 歷史建築及保留建物整修計畫

簡報單位 徐裕健建築師事務所
計畫主持人 徐裕健 建築師／教授
協同主持人 林正雄 助理教授

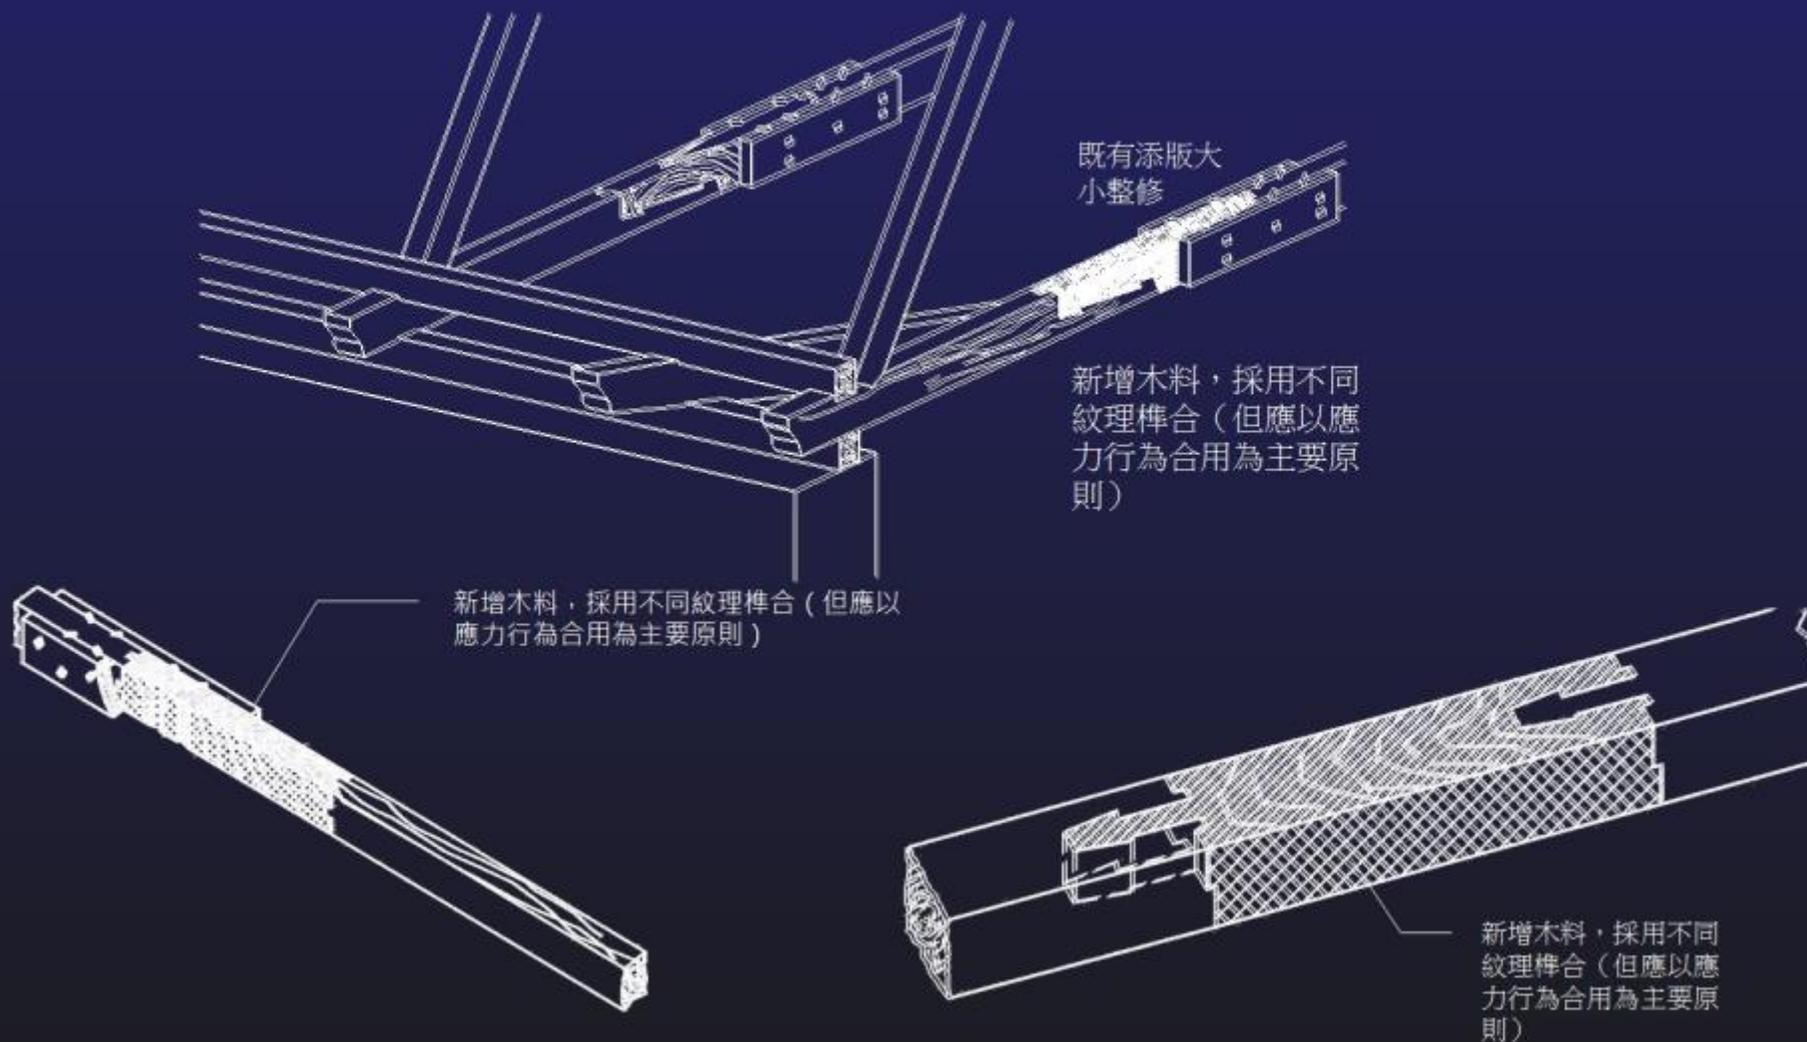
- 拼板位置交錯處理，防止屋架陸梁搭接位置對縫應力集中
- 斜撐縮短跨距

真束小屋受形

- 日本傳統真束小屋形式。

日治舊料及傳統工法保存極大化

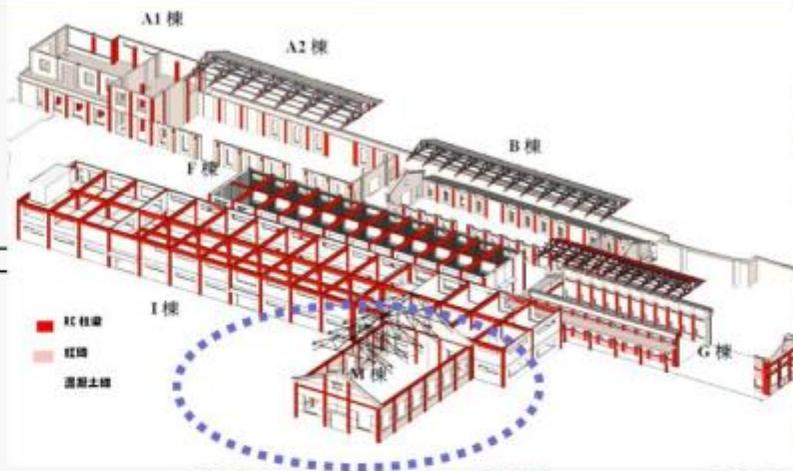
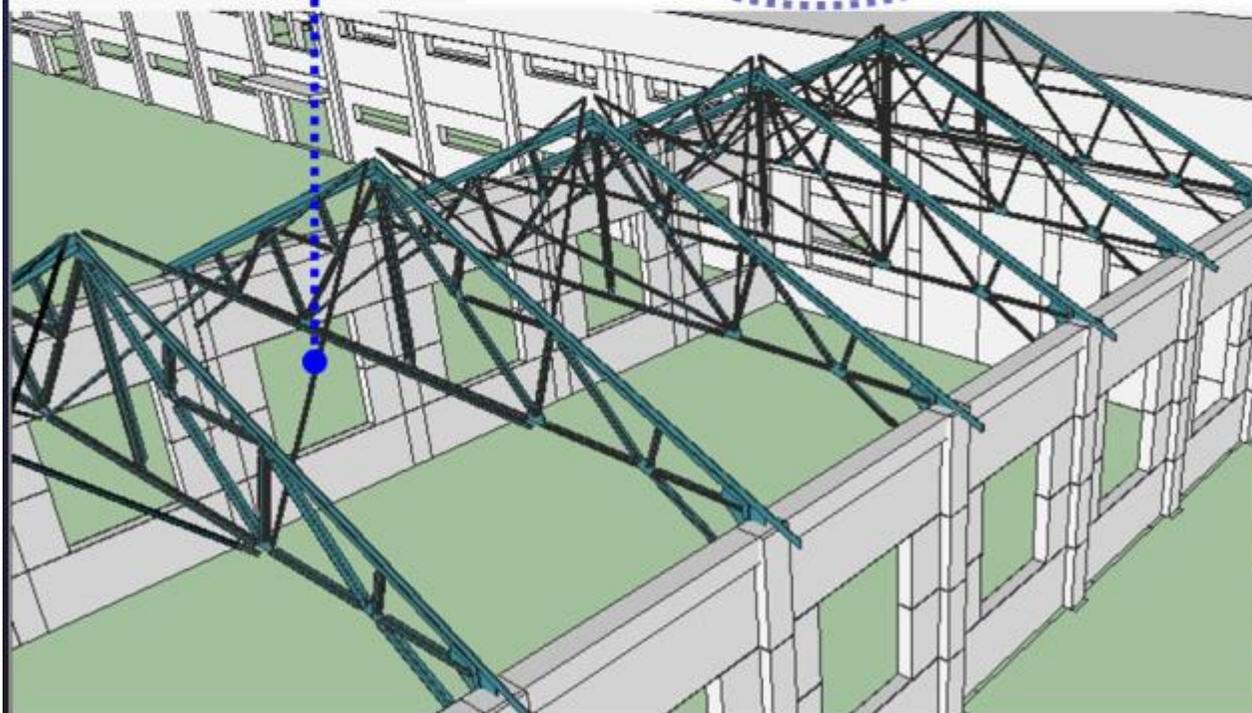
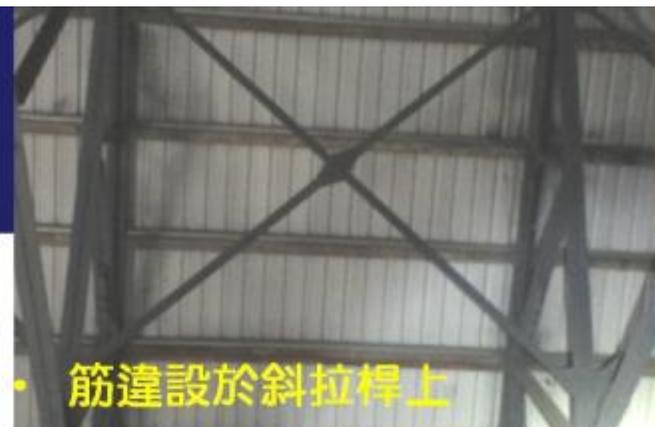
(二) 鋼構Fink truss(M棟)

- 斜撐縮短跨距
- 採用鉚釘工法
- 筋違設於斜拉桿上

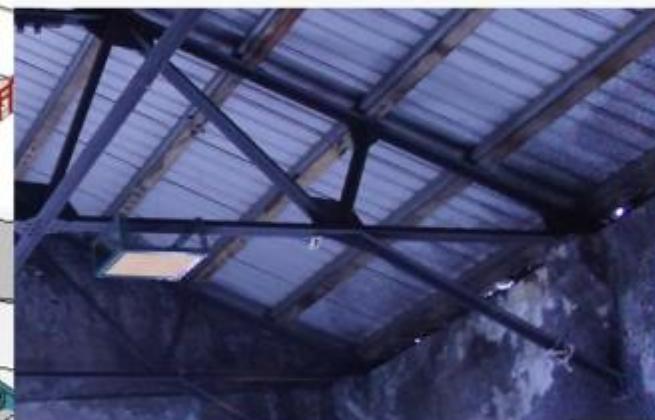
- 斜撐縮短跨距

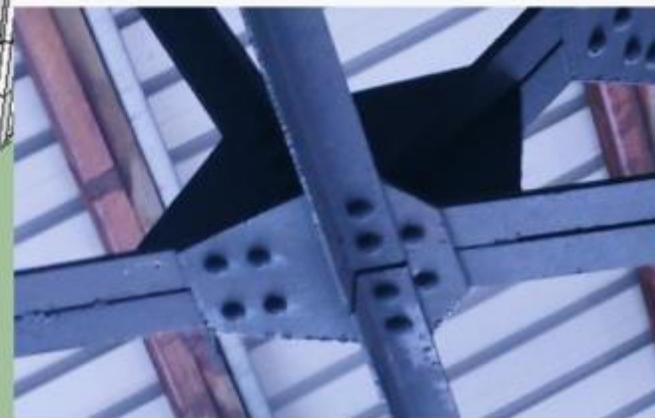
- 採用鉚釘工法

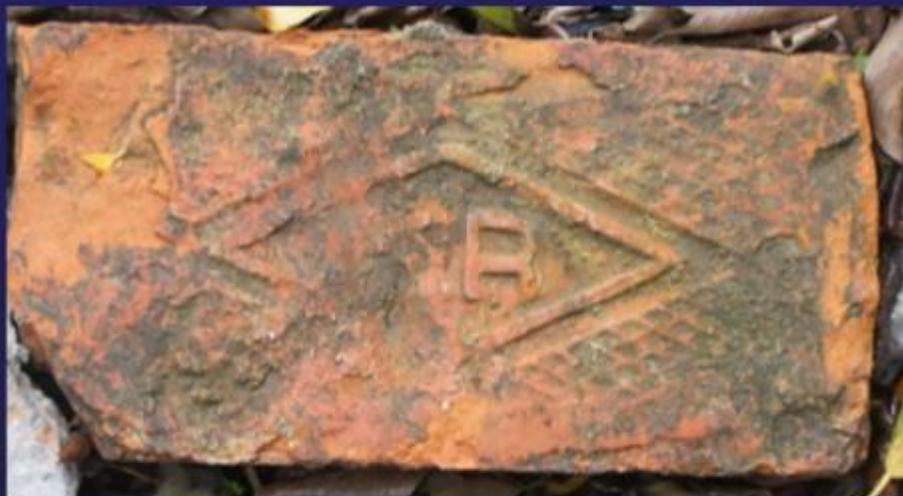
- TR磚(B棟、A2棟)

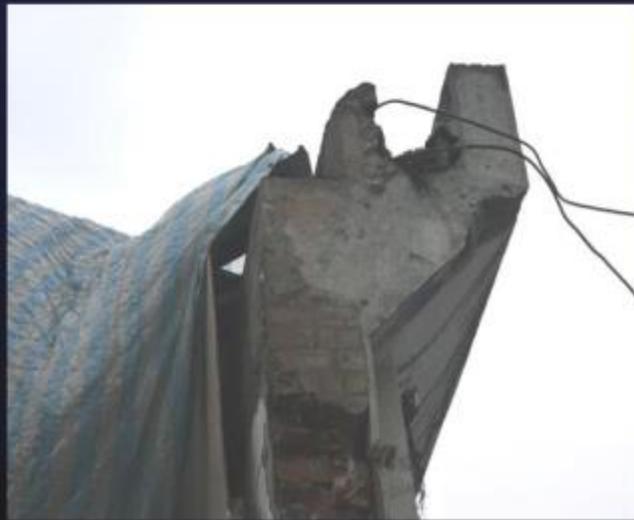
天溝構造與RC梁共構

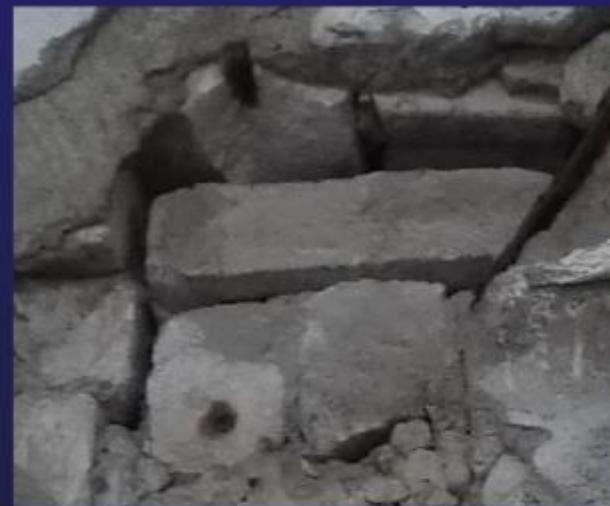
- 混凝土磚

RC梁配筋於上層，可能肇致梁抗載重能力不足，產生下沉撓曲。

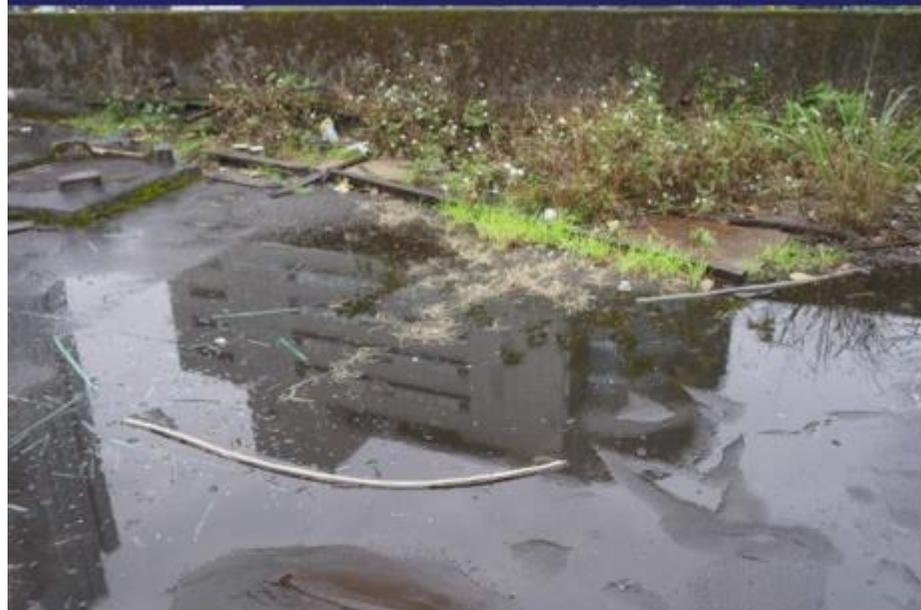
建物損壞成因及修護對策研擬

→ 導致表面植生

潮濕、灰塵積聚、植栽蔓生、根系破壞屋面
水分流入防水層，形成沃土

→ 導致屋面雨水滲漏

→ 堵塞排水管，形成積水

→ 邊緣水溝堵塞

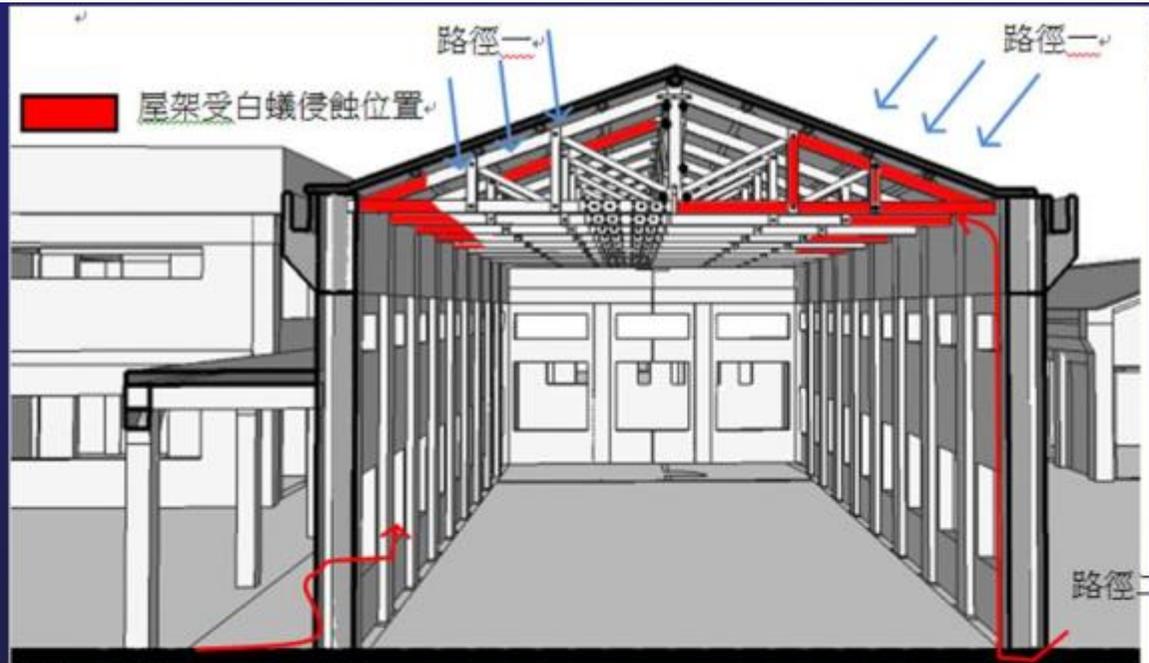
蟲蟻課題

白蟻入侵路徑

- 路徑一：紛飛白蟻，由屋頂飛入
- 路徑二：地下型白蟻，由地底進入

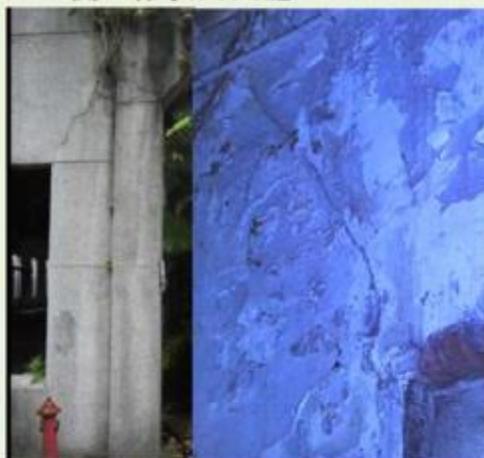
圖 9 開口部裂縫

1. 問題：
- 開口部斜向裂縫：

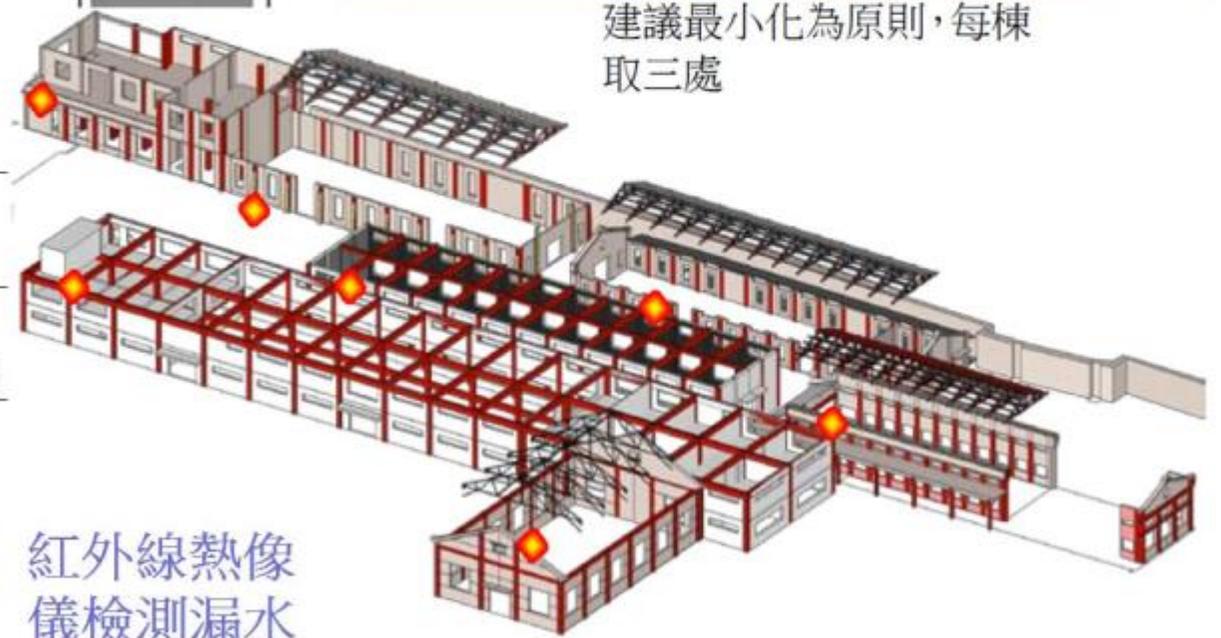
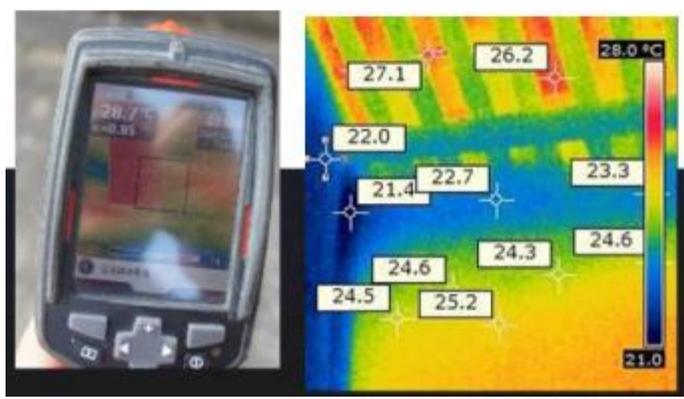
紅外線熱像
儀檢測漏水
