文山區明義公園社區環境改造說明會

委託單位:臺北市政府工務局公園路燈工程管理處

設計單位:昱林設計顧問有限公司

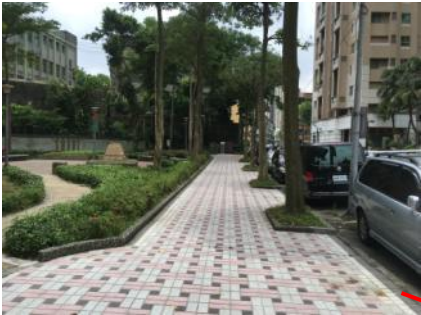
A.人行道樹穴過小，且石英磚下雨天時易濕滑造成危險。

- C. 人行道樹穴整併，使喬木有較佳生長空間，並增加綠地面積。
- D. 鋪面改善，採用透水式鋪面增加公園的透水率。

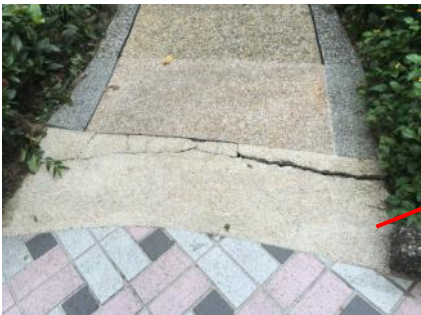
B.部份鋪面破損，易造成危險且不美觀。

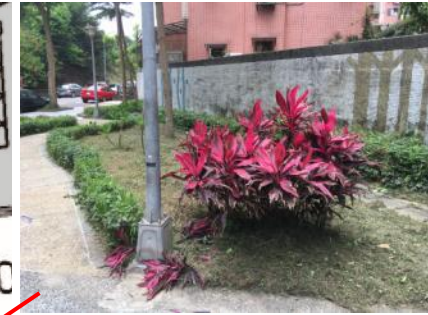
C.本區域較為空曠，綠化不足。

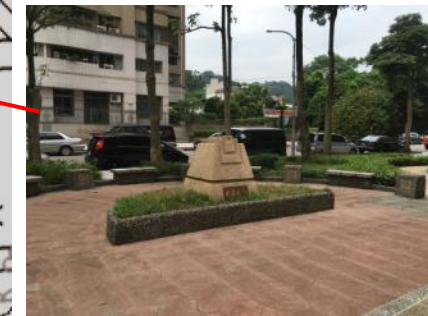
D.廣場區為壓花地坪，有破損之情形。

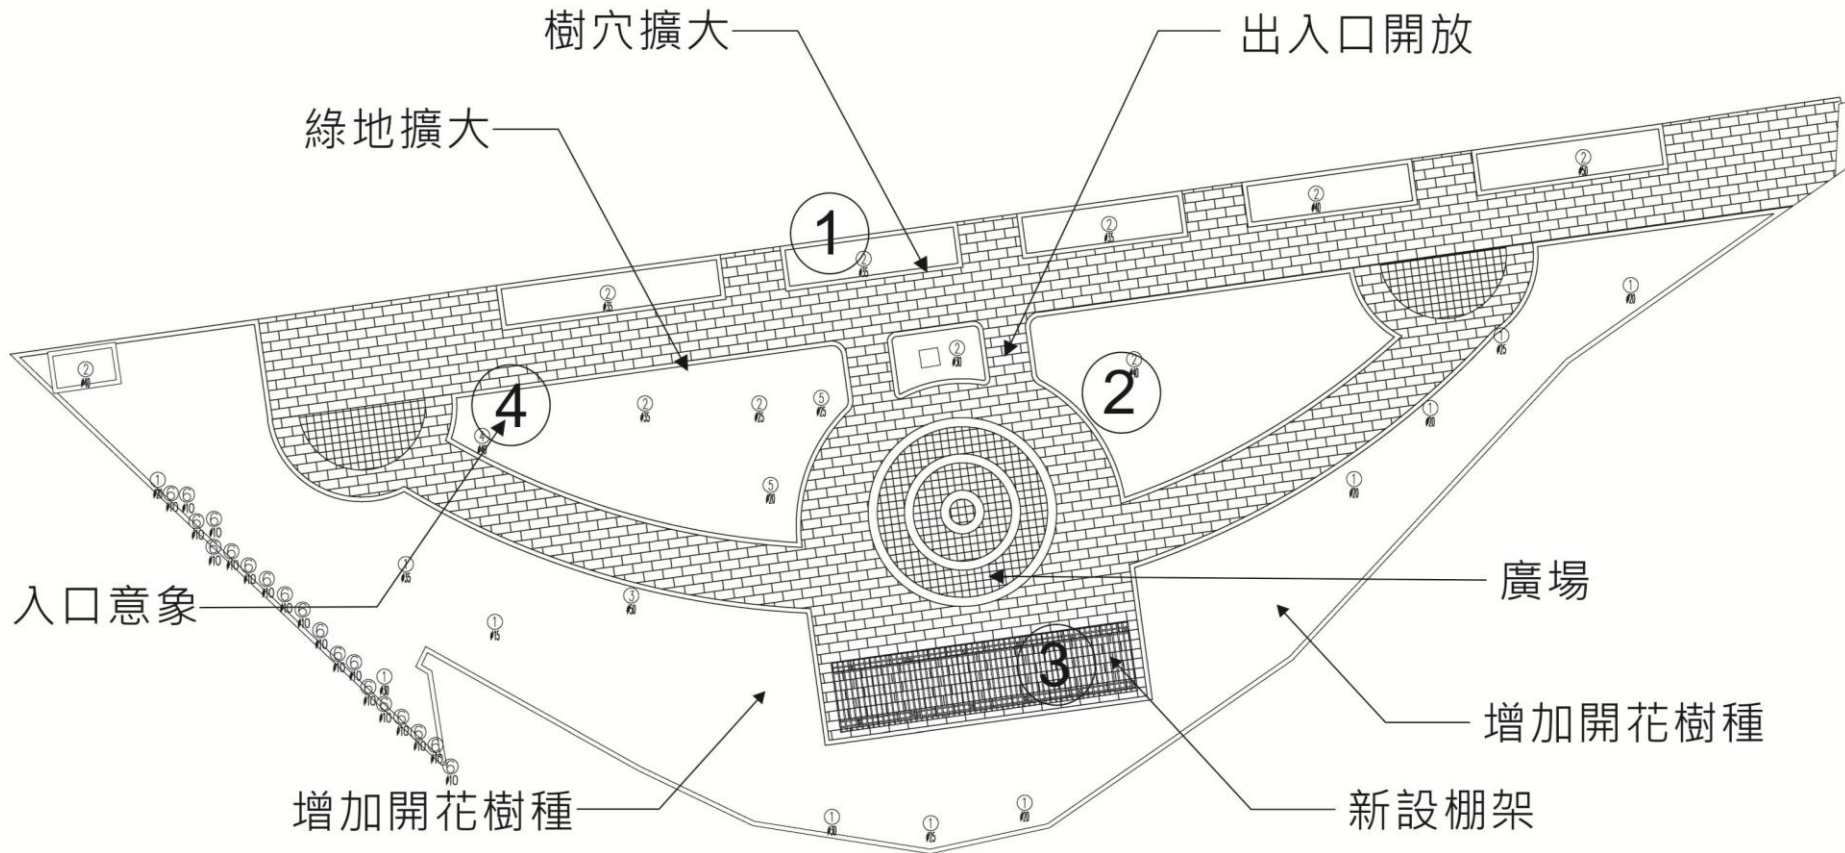
改造重點

1. 人行道縮減，樹穴擴大
2. 廣場開放與人行道連結
3. 新增花架休憩區
4. 入口意象移位，綠地擴大

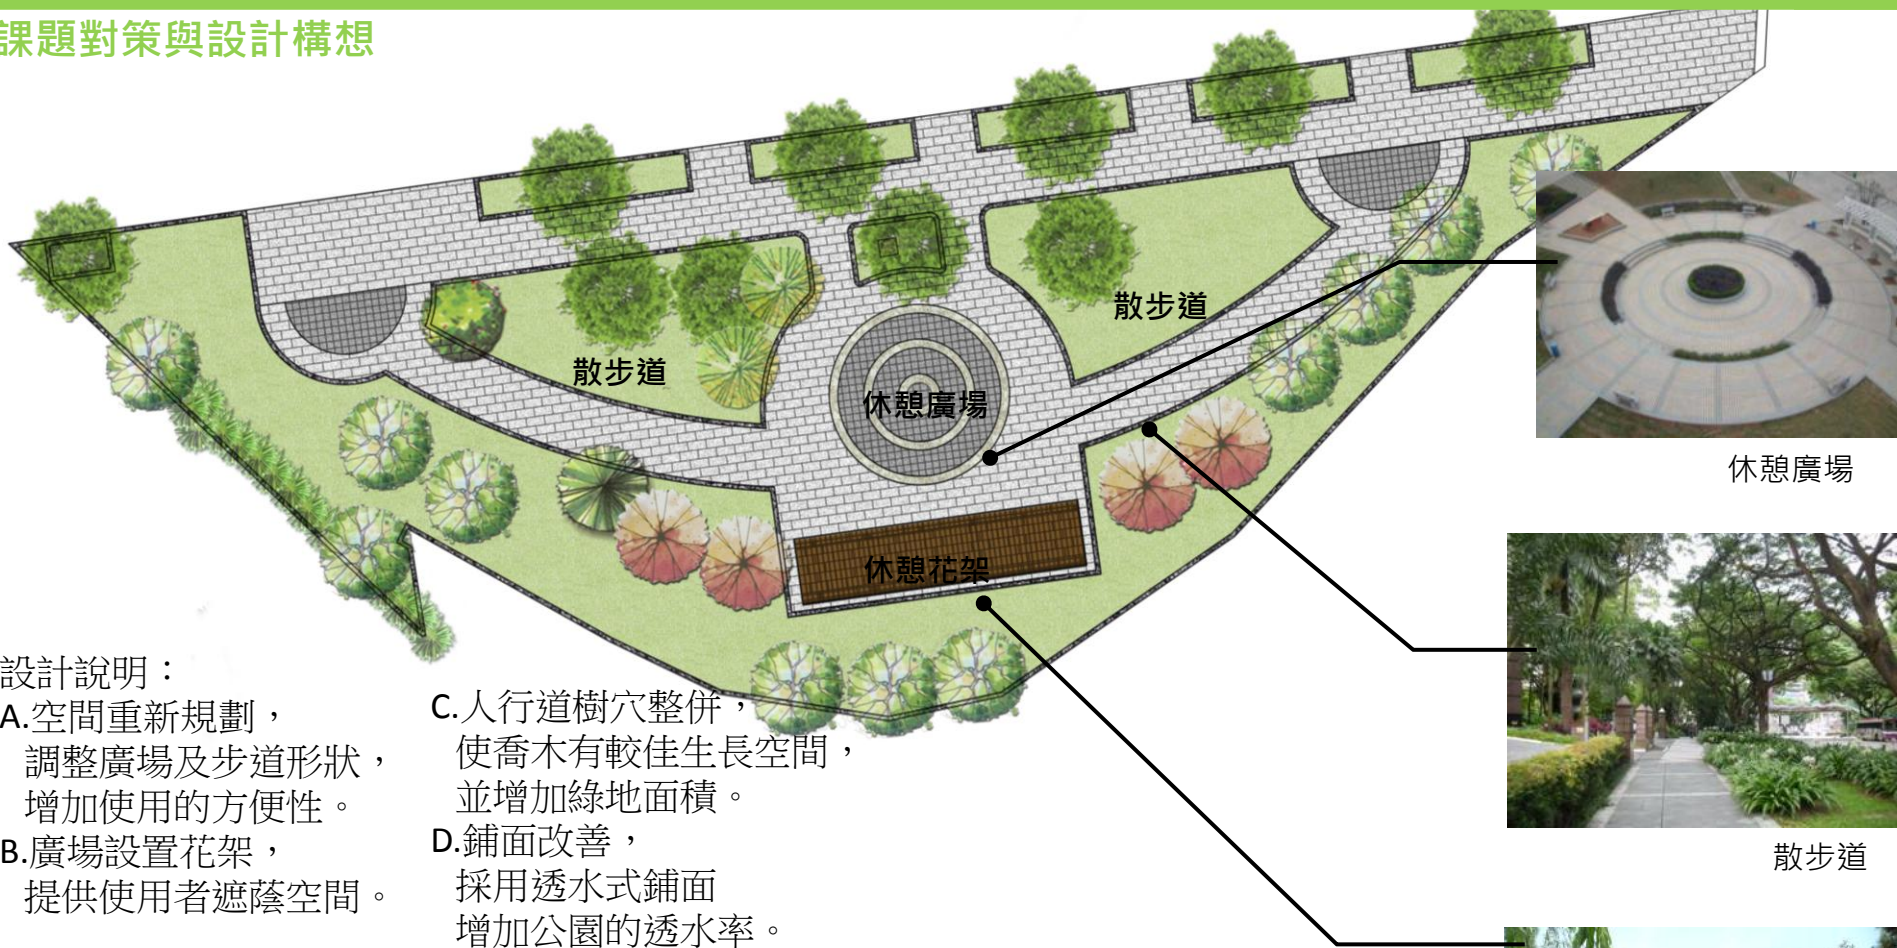
設計說明：

- A. 空間重新規劃，調整廣場及步道形狀，增加使用的方便性。
- B. 廣場設置花架，提供使用者遮蔭空間。
