松山區富錦2號公園社區環境改造說明會

委託單位:臺北市政府工務局公園路燈工程管理處

設計單位:昱林設計顧問有限公司

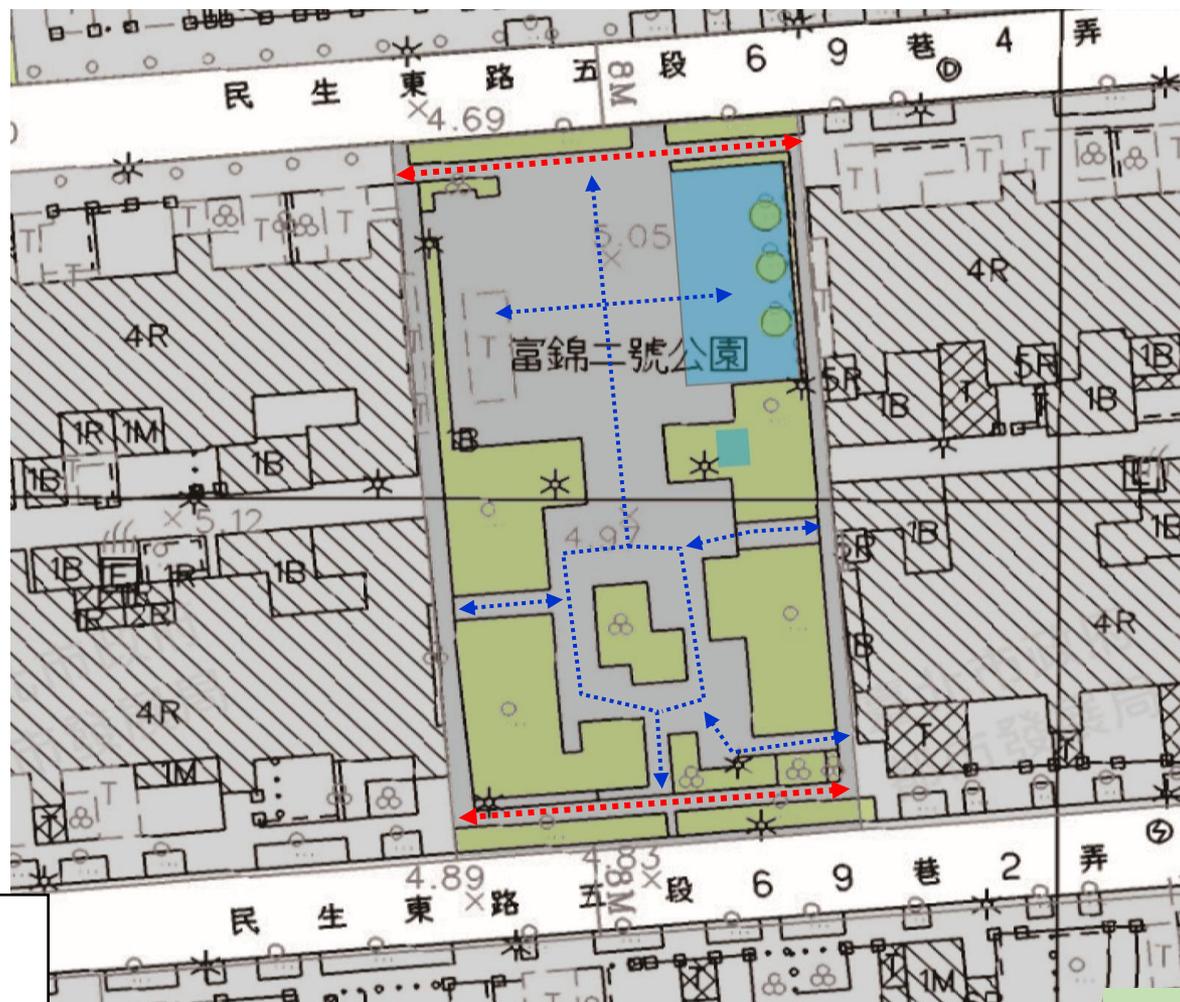
2.動線分析

..... 主要人行動線

..... 次要人行動線

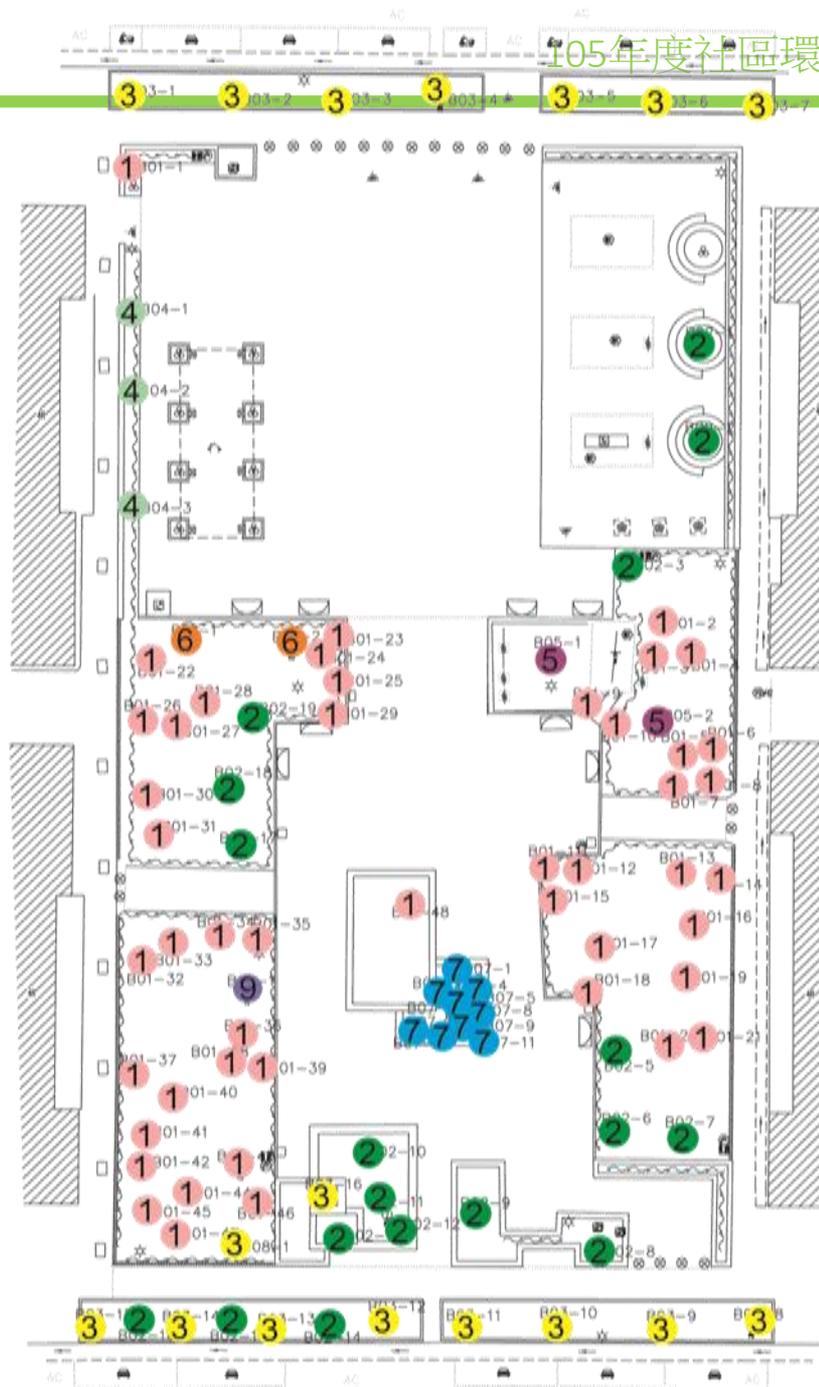
3.現況植栽調查

- ① 蒲葵
- ② 山櫻花
- ③ 榕樹
- ④ 艷紫荊
- ⑤ 印度圓葉橡膠樹
- ⑥ 肯氏蒲桃
- ⑦ 羅比親王海棗
- ⑧ 椰榆
- ⑨ 桃樹

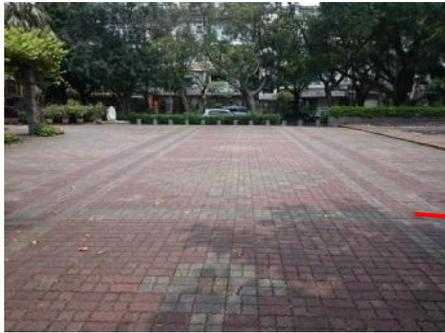
A.廣場連鎖磚鋪面較為老舊，有長青苔及雜草之情形。

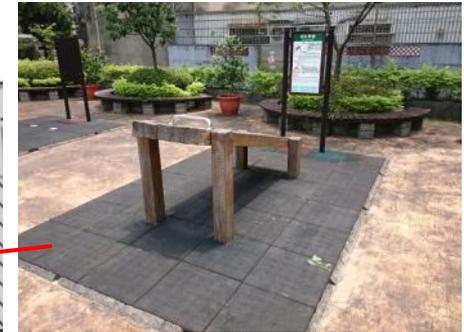
C.體健設施區設施老舊，木作均有腐朽損壞之情形。

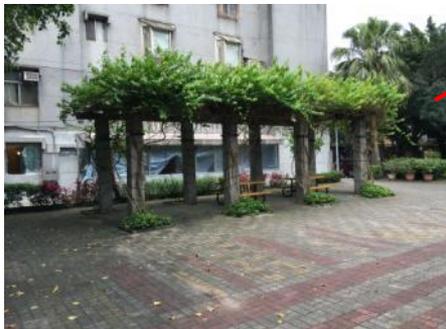
B.花架狀況良好，惟植栽需適度修剪以保持美觀。

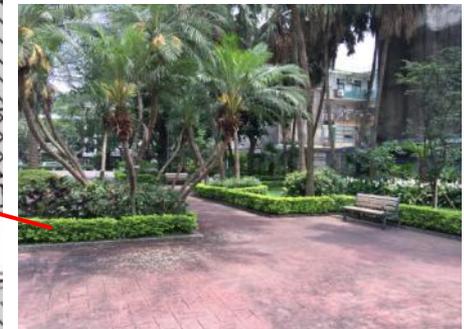
D.壓花地坪較為老舊，已有破損之情形。

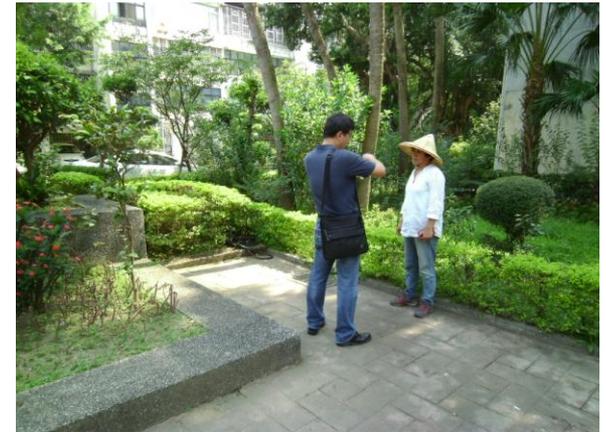
現況易積水區域

1. 整合活動廣場，鋪面更新
2. 新設側邊出入口連結後巷空間
3. 南側綠地花台敲除，簡化動線
4. 排水改善

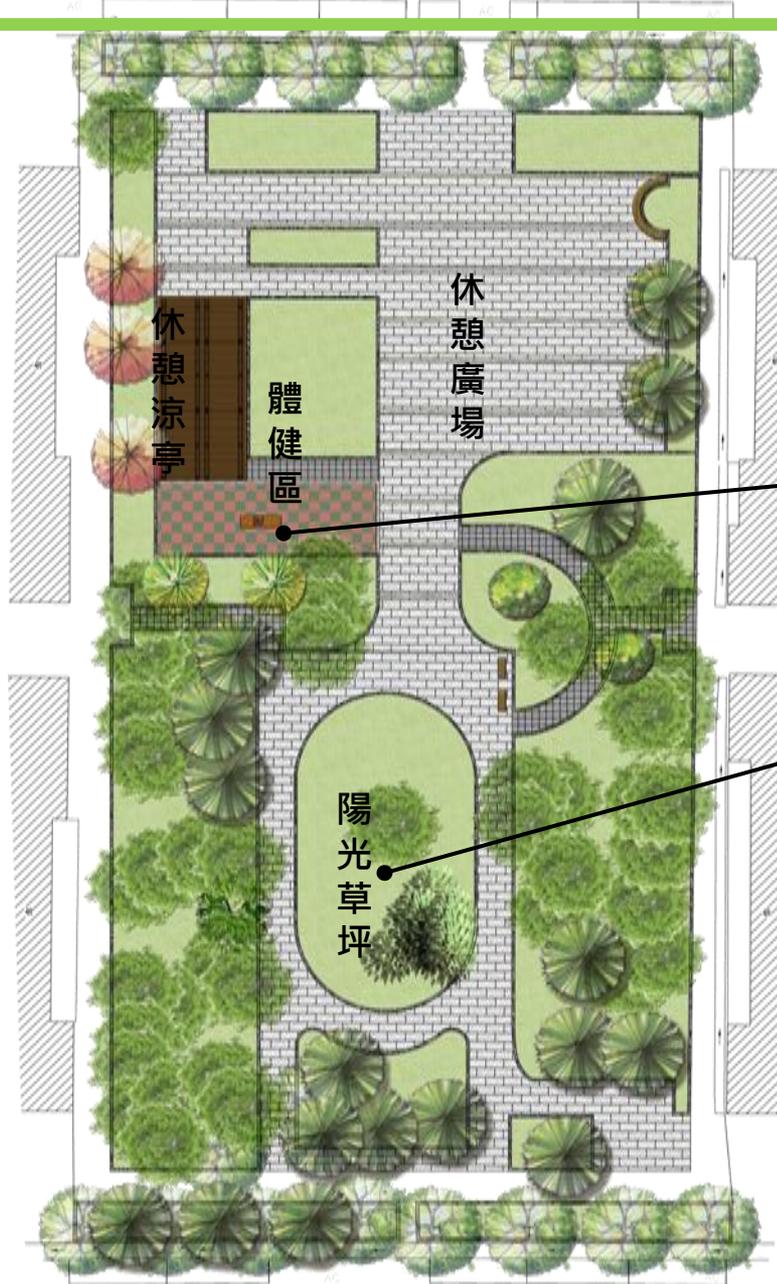
- A. 既有廣場及周邊設置休憩草坪，增加綠地面積。
- B. 體健設施區重新規劃，以綠地取代原有硬鋪面，同時體健設施需考量安全間距。
- C. 整合綠地空間，使綠地較為完整，並擴大南側公園入口，使民眾易於使用。
- D. 鋪面改善，採用透水式鋪面增加公園的透水率。

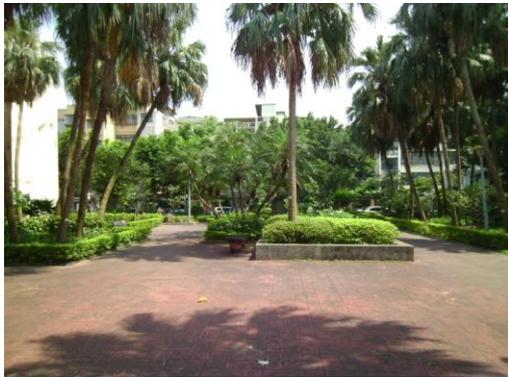
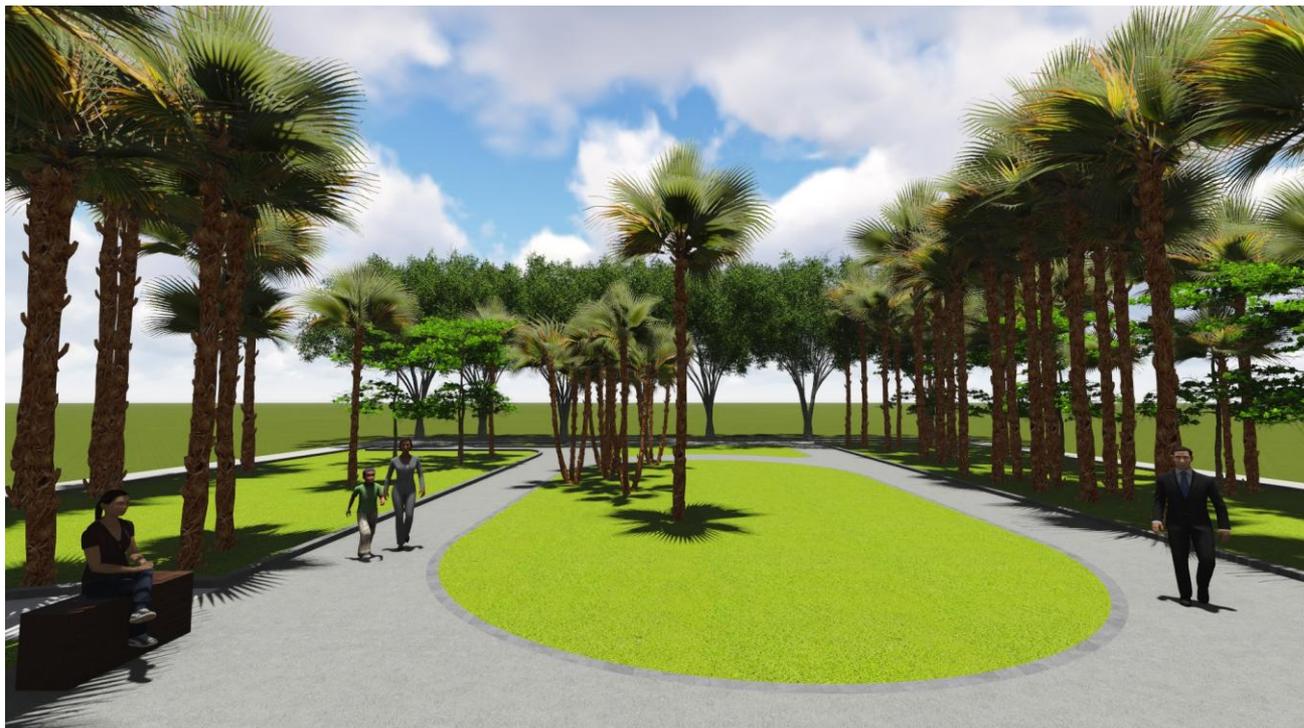
改善前

改善後

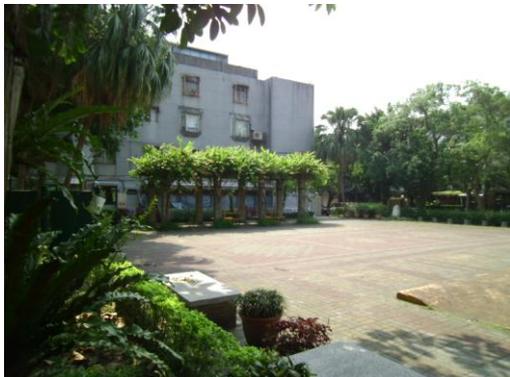
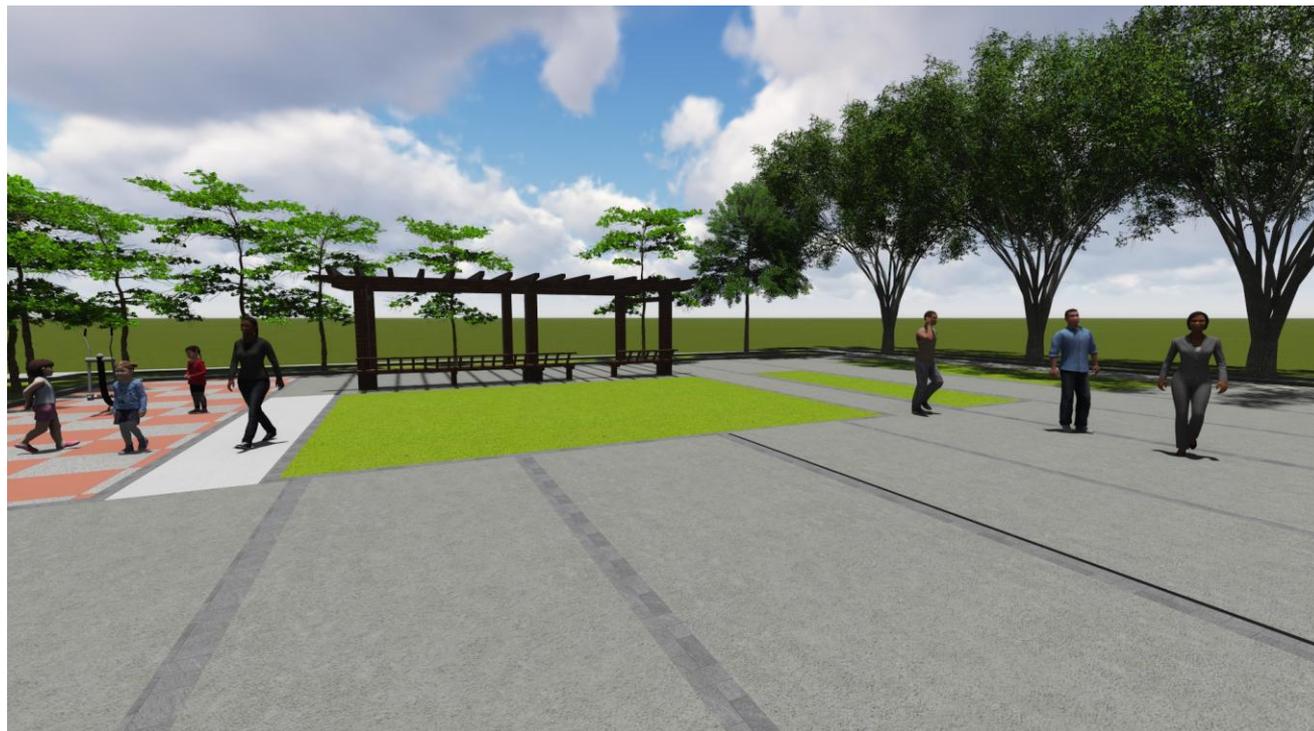
改善前

改善後
