# 台北市士林區社子島地區區段徵收工程規 劃、環境影響評估及樹保計畫委託技術服務

## 文化資產調查分析評估

## 考古遺址與史蹟

陳有貝

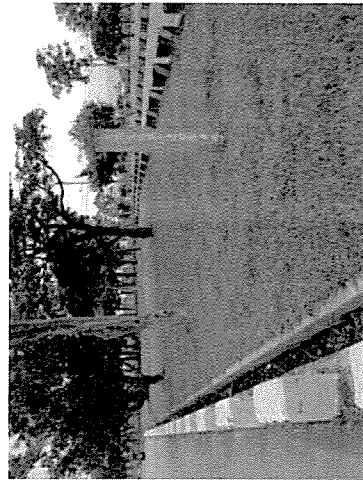
圖5 社子遺址的地點與說明碑

發掘，曾發現鐵器時代遺物與貝塚等。遺址地點距離本區東南側約有1公里餘，然因遺址所在的地形地勢與本調查範圍極為相近，因此其相關資料對於本調查有重要參考價值。目前在遺址地點有相關的紀念說明碑文(圖5)，地表則已不易發現考古遺留。

社子遺址於1999年曾經過進一步的調查與考古發掘，當時發掘了兩個地點，一處在河濱十五號公園內，另一處在聚落內的社子公園內。結果確認多處埋藏已被嚴重擾亂，僅1處探坑於地表下約80公分處開始出現大量貝殼等生態遺留，及近700件的史前陶片。據測年及校正後的結果，年代應在距今1300-1400年，內容則可歸納為十三行文化之早期(劉益昌、郭素秋2000:81-87)。整理目前所公布之資料大致如下：

位於方格座標 E300325 x N2776550，屬雙溪/基隆河水系，海拔高度約1-3m，面積300m x 100m。地理上為基隆河與淡水河所環繞的沙洲，土質為沖積的砂土與黃土。保存狀況方面，南側全為現代建築所破壞，北側壓在基隆河南岸堤防下，僅部份保留房公園內，破壞嚴重。內涵屬十三行文化早期，年代約1800-800 B.P.。發現有陶器、石器及貝塚等，另亦有鐵器、骨器、貝器、玉器與瓷片等(參考書目：同上)。
