# 台北國際金融中心 終止環境白皮書評估報告

台北金融大樓股份有限公司  
中聯環保科技工程股份有限公司

中華民國九十九年六月

本計畫依據民國 99 年 1 月 22 日第 92 次台北市政府環境影響評估審查委員會審查台北國際金融大樓第三次差異分析審查意見辦理，提出「**終止環境白皮書評估報告**」，並匯整過去 94 至 95 年營運期間環境監測資料及 96 至 98 年 3 年期間之鄰近環境監測資料共 5 年，以具體呈現本計畫並未對環境品質造成負面之衝擊及影響，故提出總結報告書，以利 委員評估，並懇請 委員惠予同意終止本

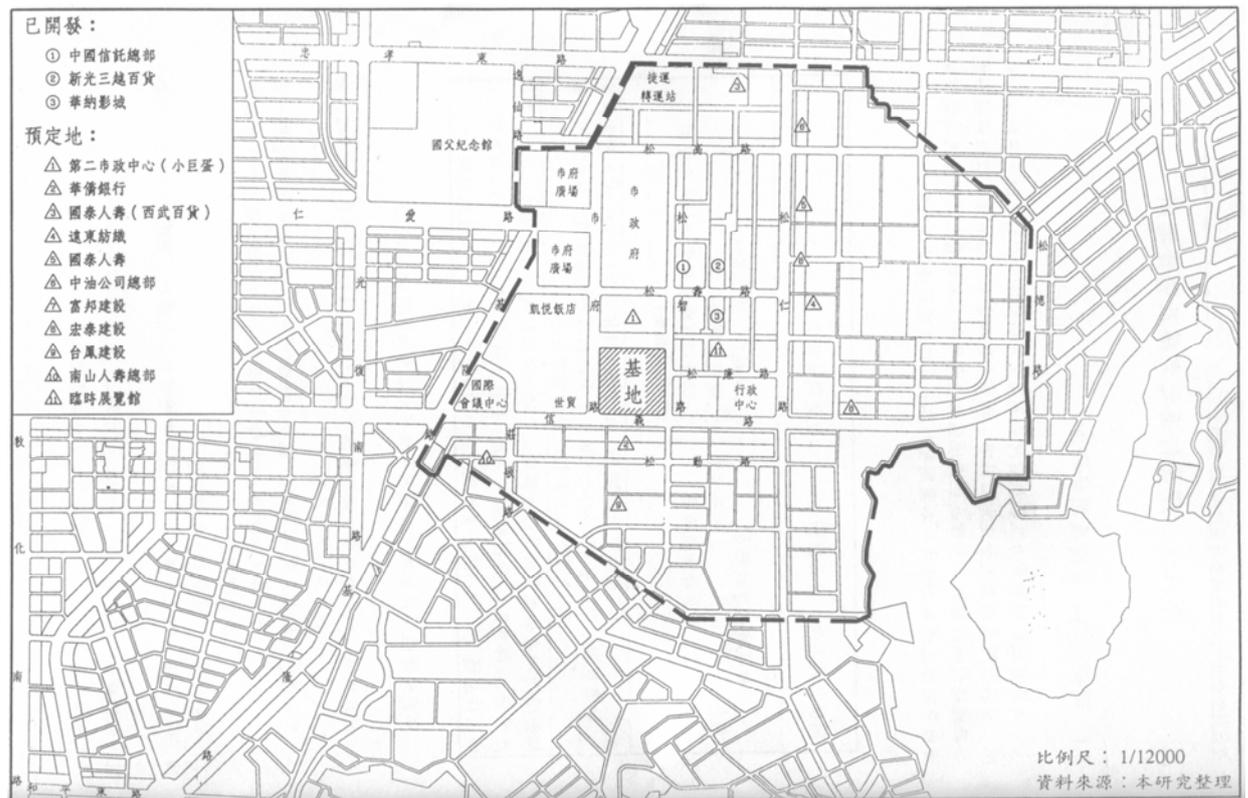
圖 1.3-1 開發範圍圖

本大樓位於台北市信義區信義段四小段 31、31-1、34、34-1、37-33、37-34、37-35 地號等 7 筆土地之業務設施用地進行本項計畫（圖 1.3-1 開發範圍圖）。大樓面積為 30,277m<sup>2</sup>，總樓地板面積為 374,219.95m<sup>2</sup>；配置規劃為一般零售業、辦公大樓、餐館、會議中心及停車場等主要設施之 101 層(508m)大樓；大樓南臨信義路，西接市府路，與世貿中心相鄰，北接台北市市政中心，以東隔松智路（圖 1.3-2 大樓位置圖）。

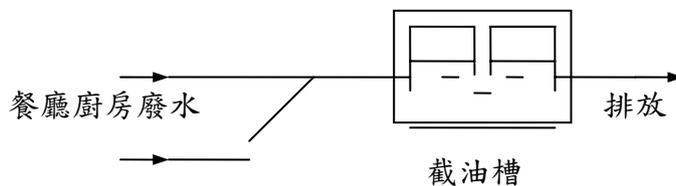
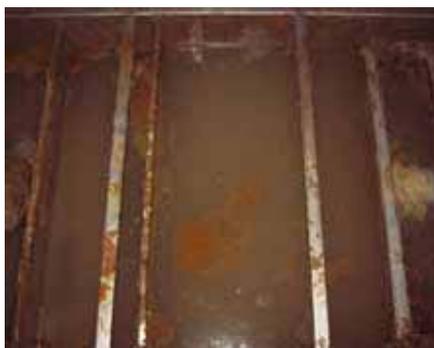
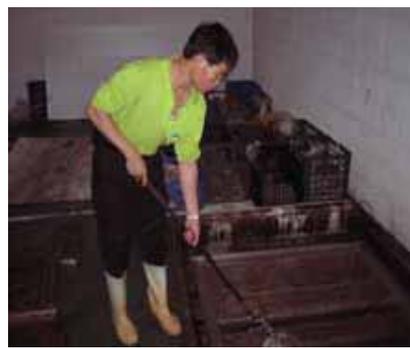
圖 3.1-1 廚房廢水截油槽處理流程圖

本大樓餐廳廚房廢水處理在排入污水下水道之前，經由截油槽再排入污水下水道中，避免增加污水處理廠之負荷。

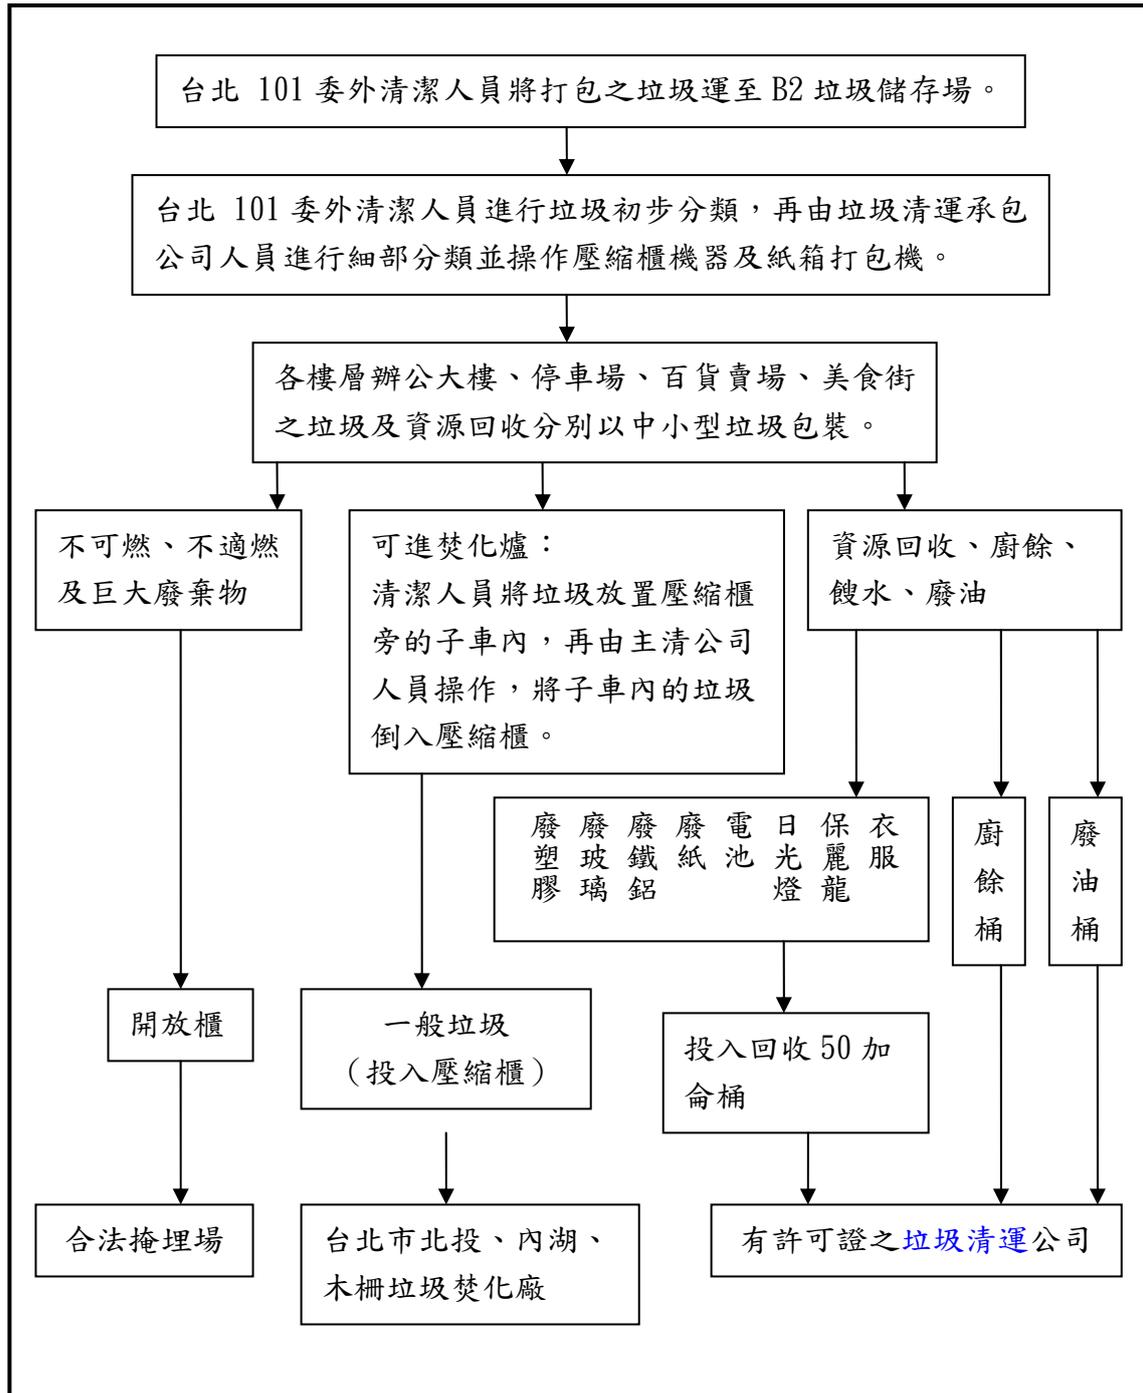
圖 3.5-1 廢棄物處理流程圖

三、本大樓並訂有廢棄物處理流程（圖 3.5-1），依處理流程可有效將廢棄物分類收集處理，降低營運成本及廢棄物清運處理費用提高再生資源回收量。

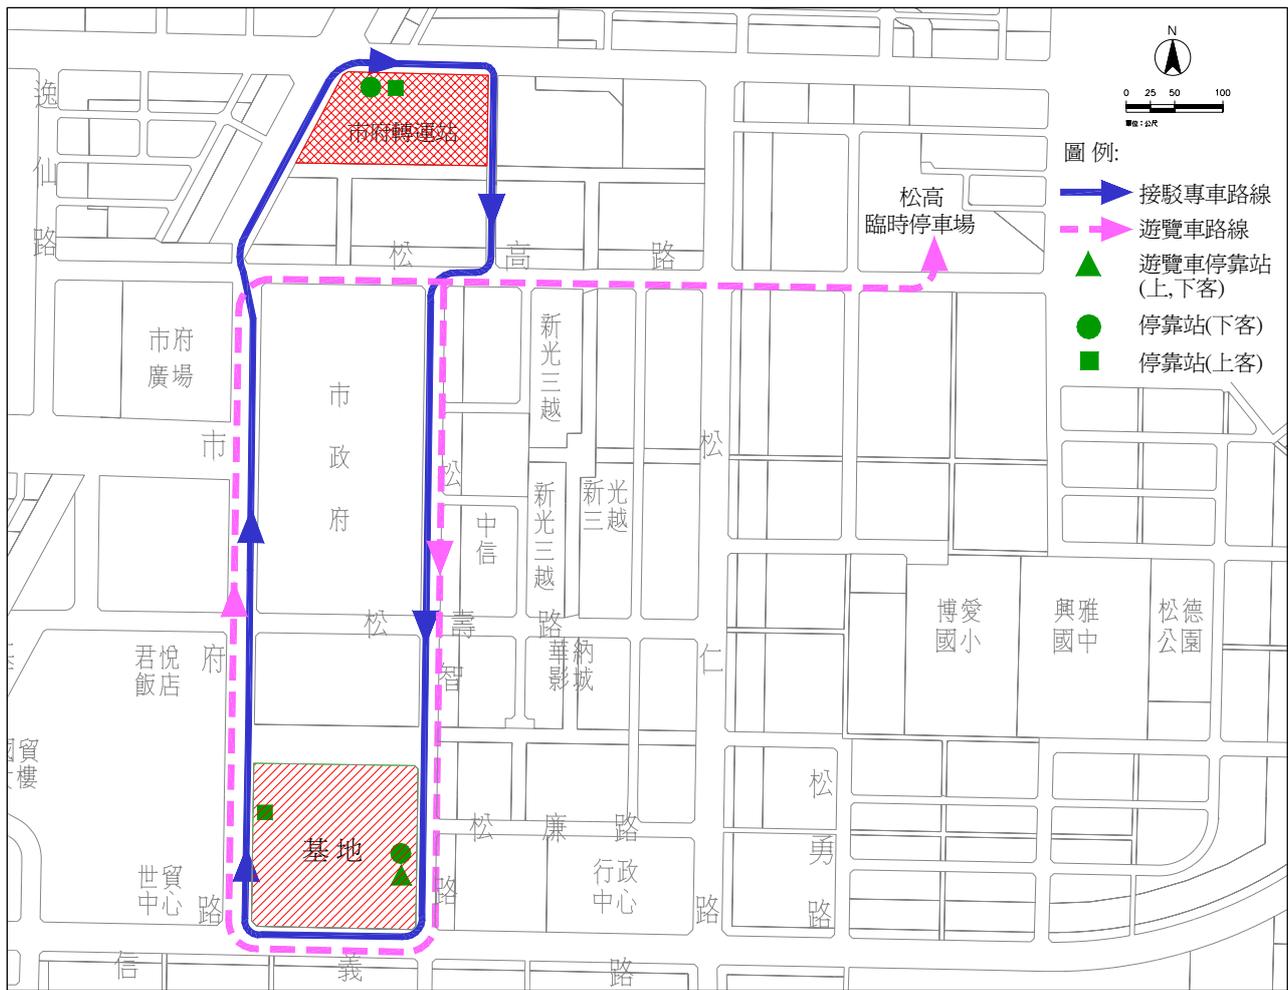
圖 3.7-1 接駁專車與遊覽車停靠疏導說明

為了大樓週邊之交通環境，及本計畫啟用所衍生的大眾運輸旅次，本公司為鼓勵租戶搭乘大眾運輸系統所設置之免費接駁專車，目前使用率已逐年下降。其停靠站位與路線如圖 3.7-1 所示。

遊覽車停靠及候車皆以辦公大樓松智路側之公車彎進行上下客，必要時尚可直接利用接駁專車之停等空檔，於市府路接駁專車站台供乘客上下車，並未造成影響。

現場維持秩序工作人員可以接駁專車站台工作人員兼任，指揮遊覽車之停靠及旅客上下車。若因接駁專車站台不敷使用或周邊交通過度壅塞時，則由現場工作人員直接誘導遊覽車前往調度場站(松高路臨時平面停車場)停放，並利用接駁專車路線接駁遊覽車旅客，以維持周邊交通的順暢。

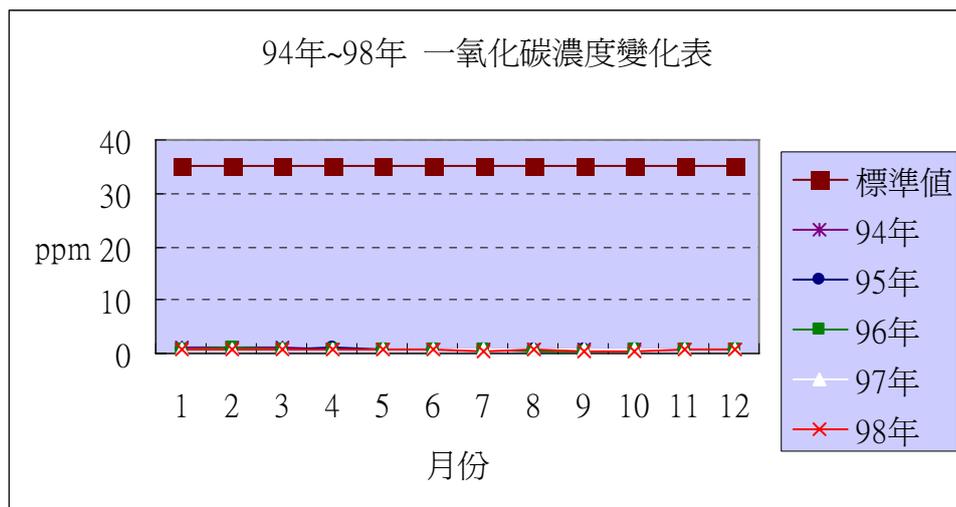
圖 4.2-1~圖 4.2-5 為為信義測站 94~98 年空氣品質監測數據變化表。由表中數據顯示，這五年來台北國際金融中心附近測量結果均未超過標準數據，空氣品質尚稱良好。

圖 4.2-1 台北市環保局信義測站 94~98 年一氧化碳濃度變化表

根據本報告彙整 94~98 年監測數據顯示，本大樓及信義國小的空氣品質監測結果與台北市環境保護局空氣品質信義監測站所測得數據非常類似，且具有代表性，並離空氣品質標準值仍有一段相當大之差距，所以台北國際金融中心對周界環境空氣品質並無負面衝擊之影響。

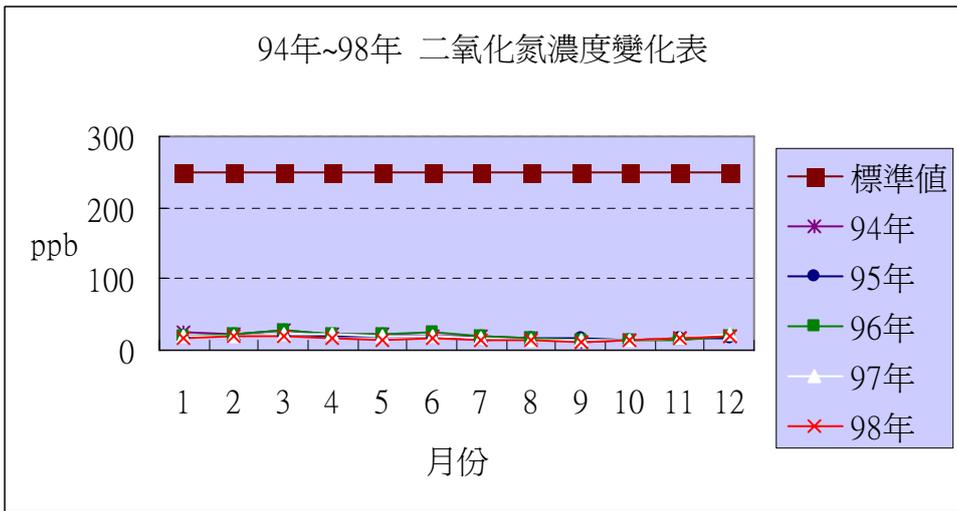
圖 4.2-2 台北市環保局信義測站 94~98 年二氧化氮濃度變化表

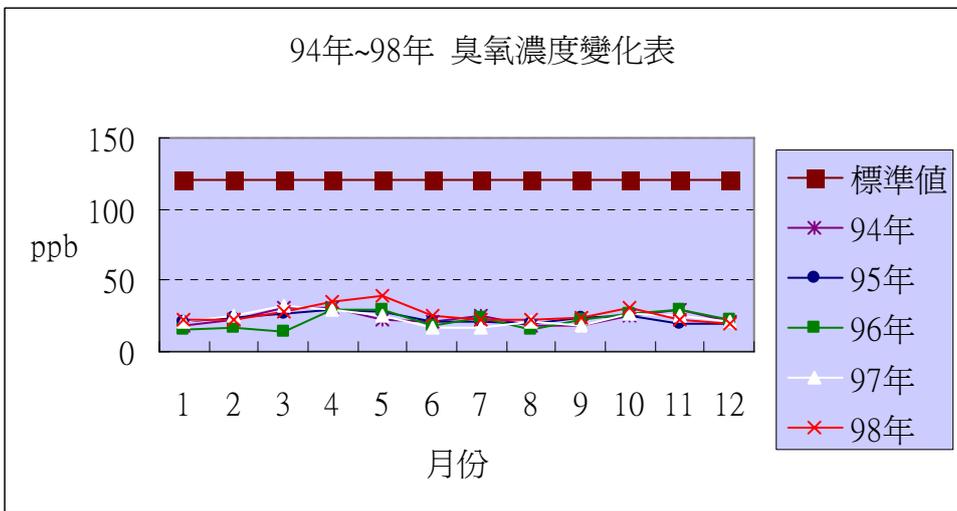
圖 4.2-3 台北市環保局信義測站 94~98 年臭氧濃度變化表

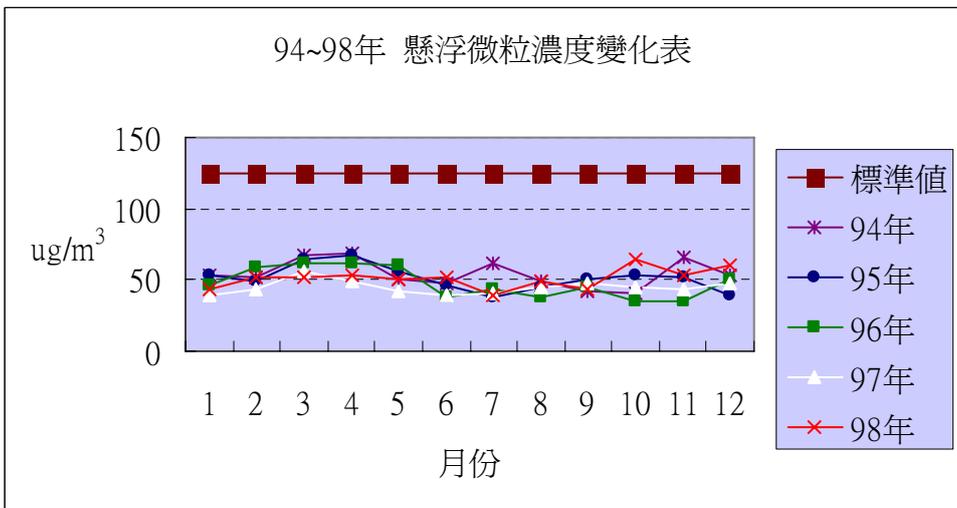
圖 4.2-4 台北市環保局信義測站 94~98 年懸浮微粒濃度變化表

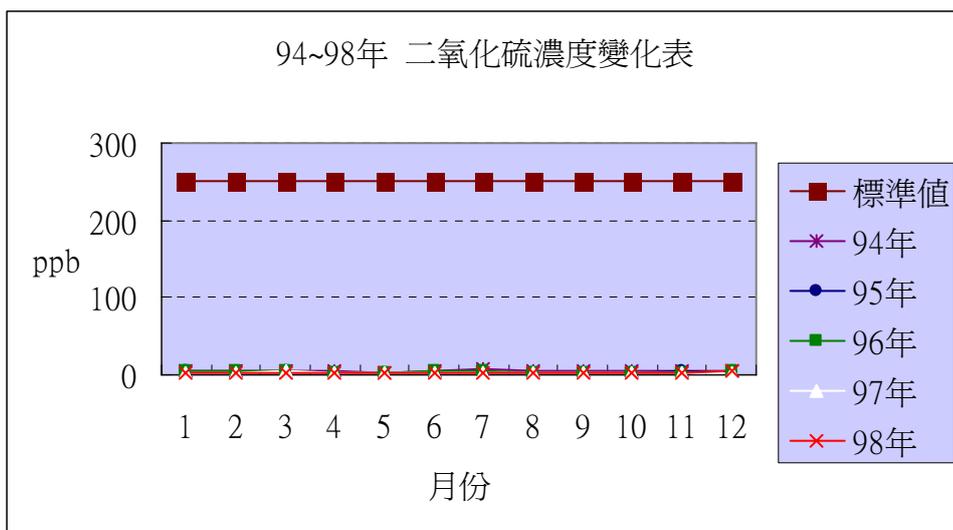
圖 4.2-5 台北市環保局信義測站 94~98 年二氧化硫濃度變化表

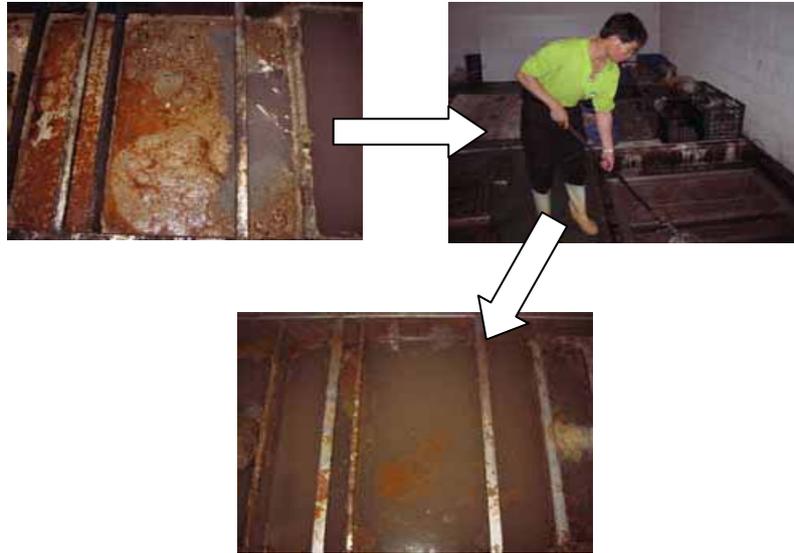
本計畫對水質要求均嚴格落實，並委由下包公司定期確實清潔截油設備，情況均有明顯改善，未來仍將持續確實清潔截油設備之動作，圖 4.3-1 為截油槽清潔過程。

圖 4.3-1 截油槽清潔過程

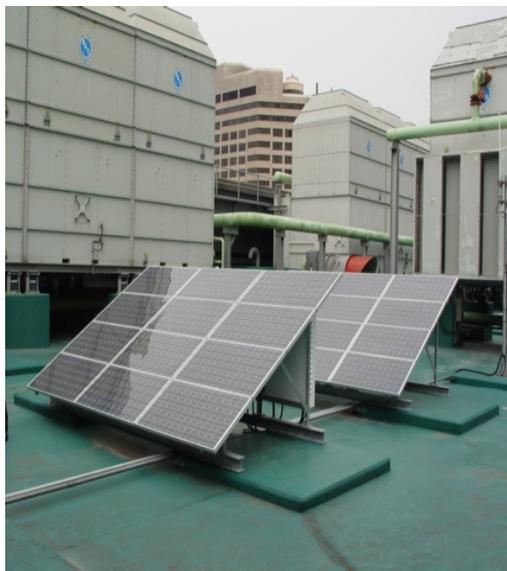
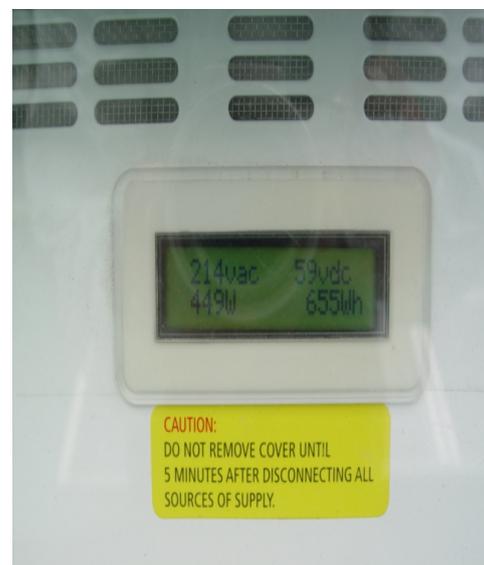
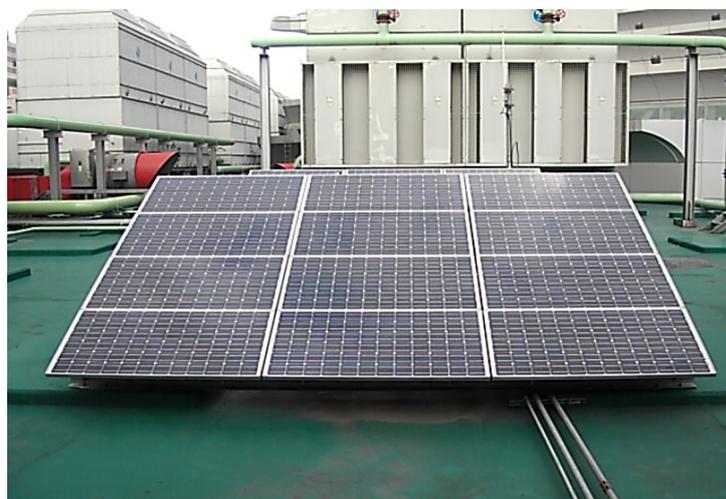
依據環評審查結論，本案應辦理太陽能發電可行與否並作專案研究，在安全與建築容許下選定機械層作示範性評估試驗。開發單位已完成太陽能發電可行性報告並已完成太陽能相關設施，太陽能光電板設於裙樓樓頂，可供應 6 樓安全梯照明設備使用，太陽能光電板發電效率 14.5% 以上，本系統最大發電量為 2.64kW，2009/11/30 累計發電量數據為 2456kWH，本系統已依原規劃與市電完成併聯。

圖 4.9-1 太陽能設施
