臺北市職業災害案實錄彙編

第 52 期

2022. 01. 01-2022. 03. 31

從事鋼承板鋪設作業發生墜落致死災害

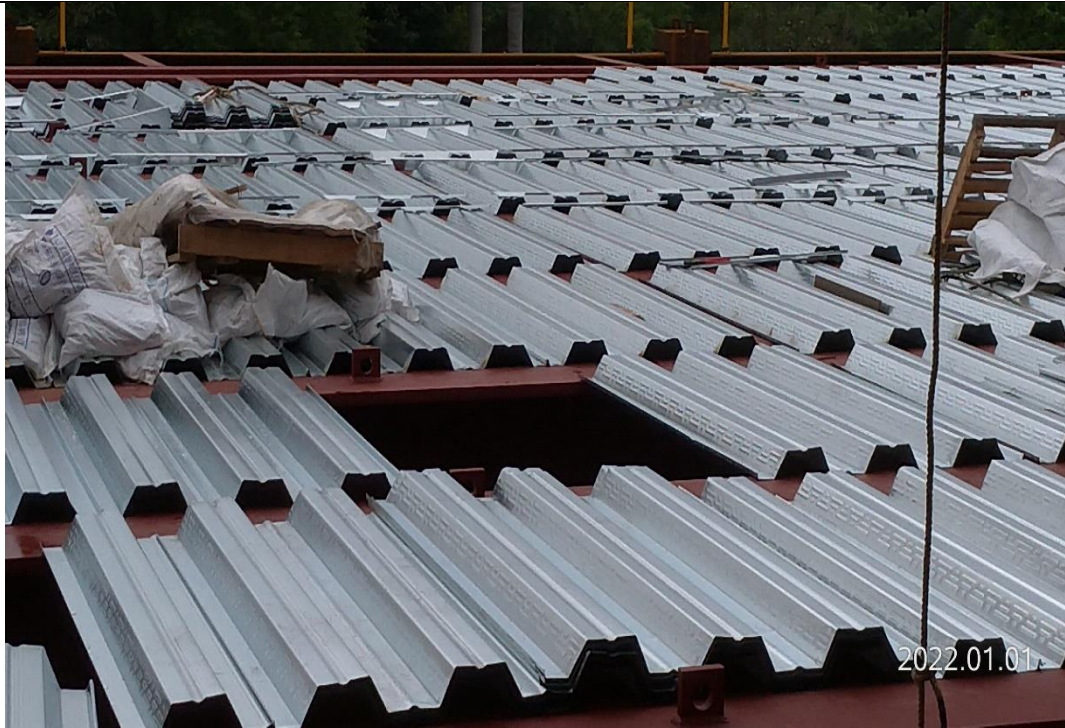
說明一

(二)江罹災者為瑞○公司所僱用之勞工，案發當日8時許，江罹災者與另外2名勞工在工地4樓從事鋼承板鋪設作業，3名勞工先將鋼承板滿鋪在鋼梁上，等待後續進行焊接作業。8時23分許，江罹災者自4樓隨2片尚未焊固的鋼承板一起墜落，2片鋼承板飛落2樓開口旁，江罹災者則穿越2樓開口，墜落至1樓地面(總落距12.1公尺)。

罹災者於4樓進行鋼承板鋪設作業時，下方安全網遭拆除未復原，因踩踏尚未焊接固定之鋼承板，隨鋼承板一起墜落至1樓地面。

- 1、關係事業單位吳○（即頂○工程行）110年12月15日因進行鋼承板吊料作業，拆除4樓鋼梁下方安全網，於作業完畢至災害發生日未將安全網恢復原狀。
- 2、雇主對於高度2公尺以上之工作場所，勞工作業有墜落之虞者，未訂定墜落災害防止計畫。
- 3、雇主未於4樓鋼承板下方設置防墜設備。
- 4、雇主對於鋼承板鋪設作業，未設置鋼構組配作業主管於現場辦理規定事項。

- (一) 本標準規定之一切安全衛生設施，雇主應依下列規定辦理：…。
 - 五、有臨時拆除或使其暫時失效之必要時，應顧及勞工安全及作業狀況，使其暫停工作或採其他必要措施，於其原因消失後，應即恢復原狀。（營造安全衛生設施標準第3條第1項第5款暨職業安全衛生法第6條第1項第5款）。
- (二) 雇主對於高度2公尺以上之工作場所，勞工作業有墜落之虞者，應訂定墜落災害防止計畫，依下列風險控制之先後順序規劃，並採取適當墜落災害防止設施：一、經由設計或工法之選擇，儘量使勞工於地面完成作業，減少高處作業項目。二、經由施工程序之變更，優先施作永久構造物之上下設備或防墜設施。三、設置護欄、護蓋。四、張掛安全網。五、使勞工佩掛安全帶。六、設置警示線系統。七、限制作業人員進入管制區。八、對於因開放邊線、組模作業、收尾作業等及採取第一款至第五款規定之設施致增加其作業危險者，應訂定保護計畫並實施。（營造安全衛生設施標準第17條暨職業安全衛生法第6條第1項）。
- (三) 雇主對於高度2公尺以上之屋頂、鋼梁、開口部分、階梯、樓梯、坡道、工作臺、擋土牆、擋土支撐、施工構臺、橋梁墩柱及橋梁上部結構、橋臺等場所作業，勞工有遭受墜落危險之虞者，應於該處設置護欄、護蓋或安全網等防護設備。（營造安全衛生設施標準第19條第1項暨職業安全衛生法第6條第1項第5款）。

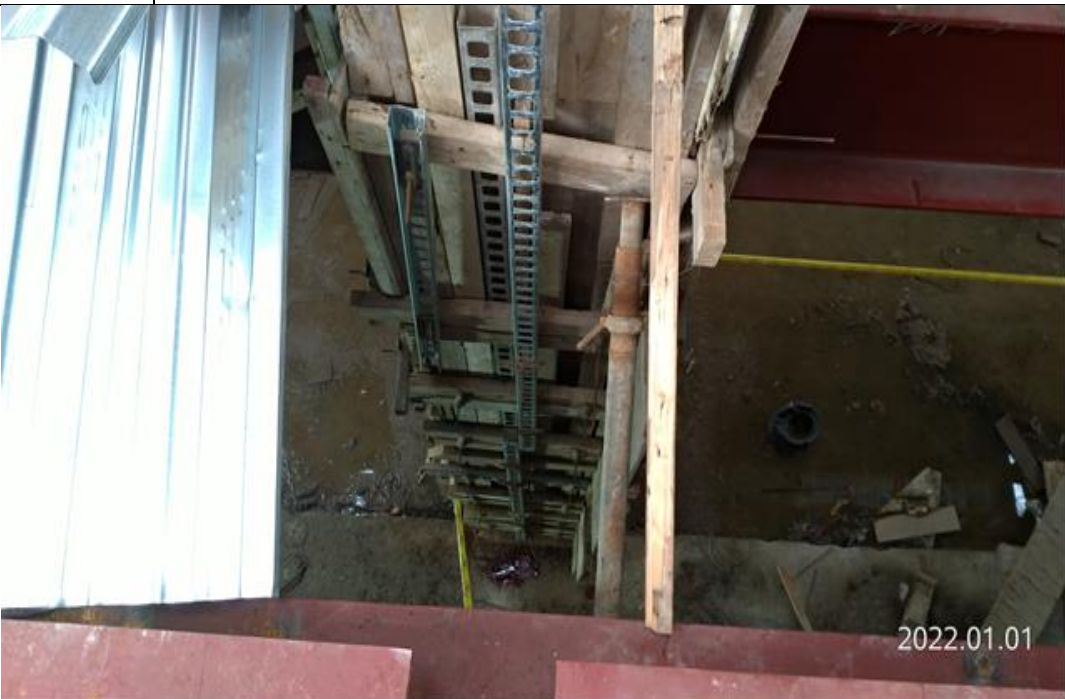
說明二

2樓挑高區1樓柱模四周開口。

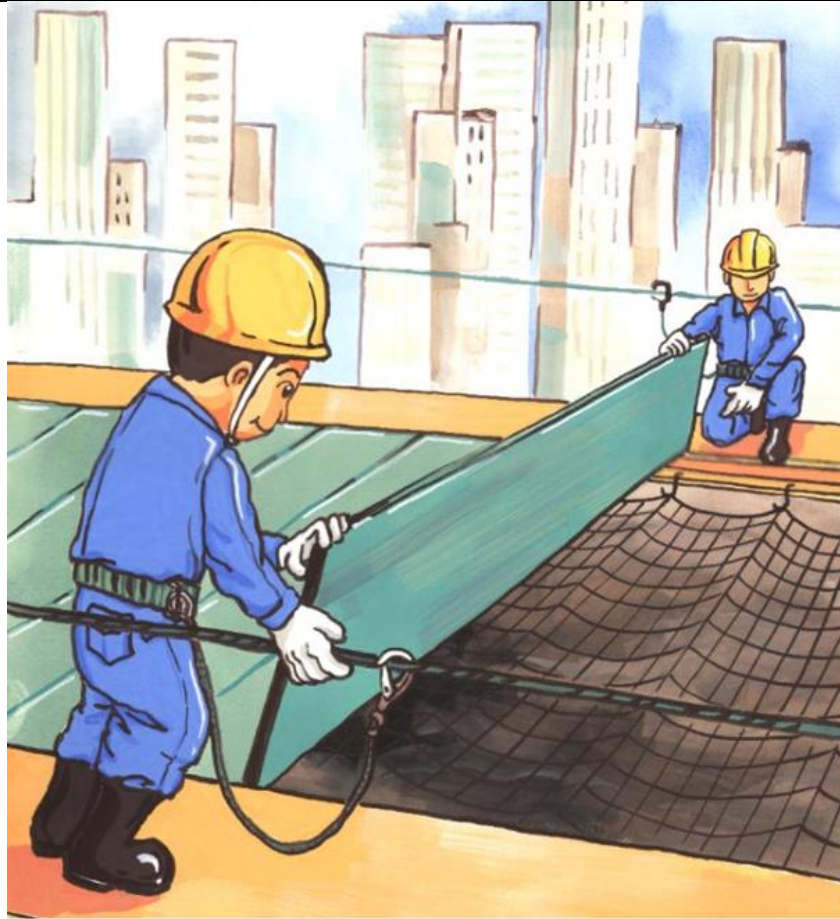
說明三

進行鋪設鋼承板作業下翼梁須設置安全網，四周邊梁須設置安全母索，並使勞工正確使用安全帶。

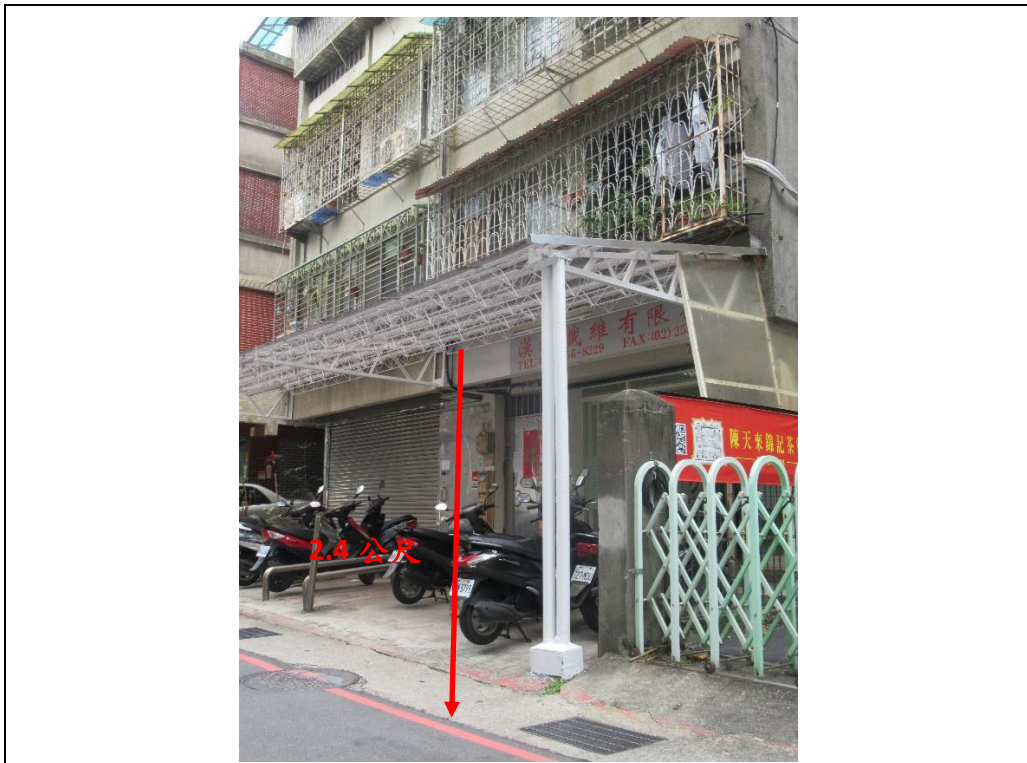
(二) 林罹災者係馬員(即永○工程行)所僱勞工，111年3月3日下午林罹災者做完雨庇更新工程正要收拾工具回家，當時林罹災者踩踏合梯頂端從雨庇下來時，重心不穩，林罹災者就從合梯頂端上墜落(墜落高度2.4公尺)至地面當場昏迷。

說明一 事發現場墜落高度示意圖。

(一) 雇主不得使勞工以合梯當作二工作面之上下設備使用，並應禁止勞工站立於頂板作業。(職業安全衛生設施規則第230條第2項暨職業安全衛生法第6條第1項第5款)。

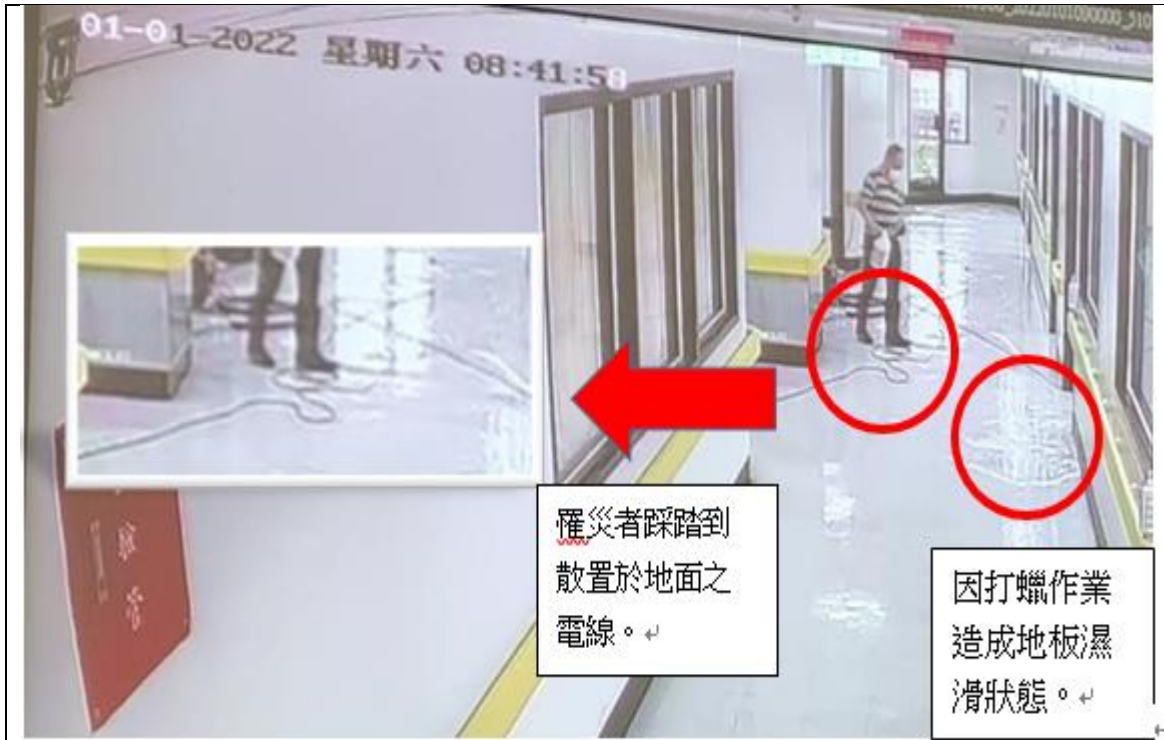
說明一	災害現場畫面：工作場所之通道或地板，應保持不致使勞工滑倒之安全狀態。
-----	------------------------------------

(一) 雇主對於勞工工作場所之通道、地板、階梯、坡道、工作台或其他勞工踩踏場所，應保持不致使勞工跌倒、滑倒、踩傷、滾落等之安全狀態，或採取必要之預防措施。(職業安全衛生設施規則第21條暨職業安全衛生法第6條第1項第13款)。

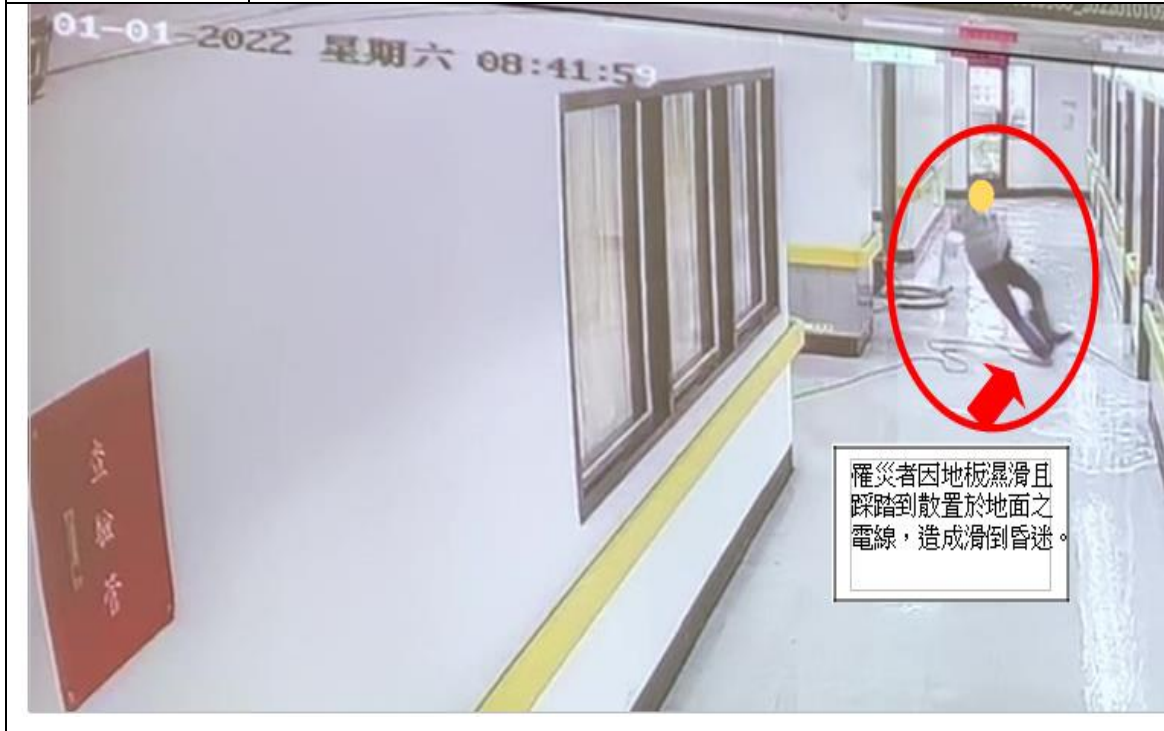
(二) ○○○○○○科技有限公司於111年1月1日上午8時許，指派打蠟班劉罹災者與其他一同作業之勞工共4人，於○○○○○醫院○○樓○○○病房實施打蠟作業，當日作業1人負責洗地、1人負責打蠟、1人負責吸水，而劉罹災者負責刮除地面邊角多餘的蠟，於上午8時41分許，劉員行走於濕滑狀態下之公共通道時，不慎踩踏到散置於地面上之電線滑倒並撞擊後腦後昏迷。

說明二	災害現場畫面：研判罹災者因行走於濕滑之地板時，不慎踩踏至散置於地面之電線，造成滑倒並撞擊後腦後昏迷。
-----	--

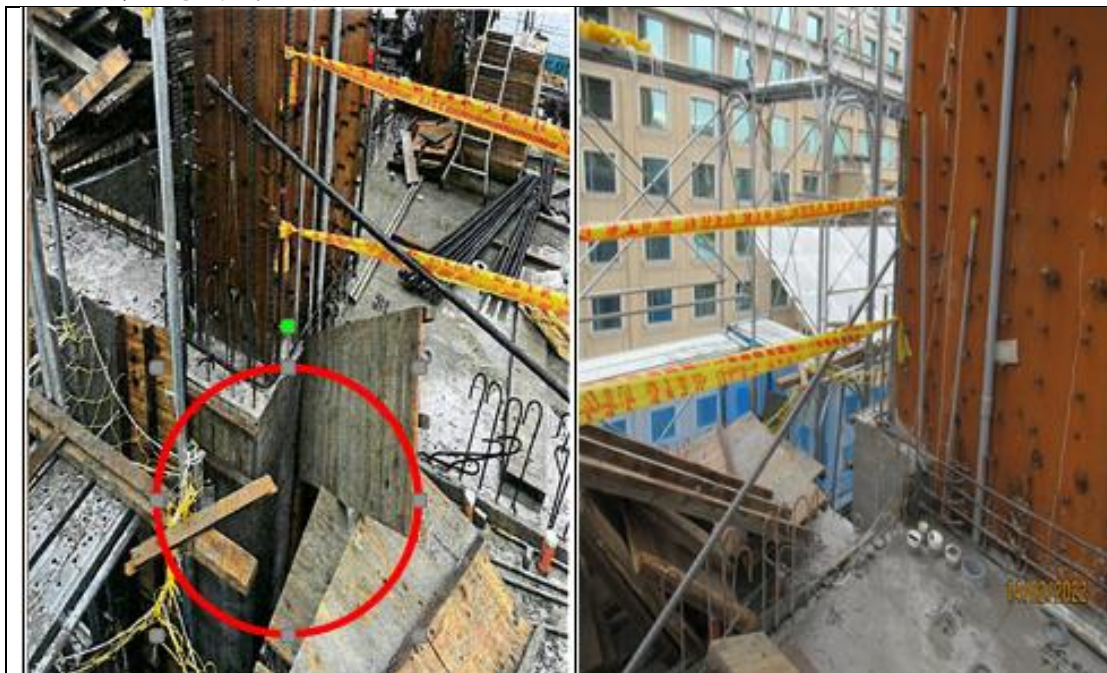
（二）當日9時30分，侯罹災者於9樓鋼柱C3進行鋼筋續接器組接作業，因站立於臨時鋪設模板上施作時不慎自樓板邊緣及外牆施工架間開口墜落至2樓露臺。

說明一 鋼柱C3位置旁有一根已傾倒的鋼筋及堆放數個模板。

(二)雇主對於高度2公尺以上之屋頂、鋼梁、開口部分、階梯、樓梯、坡道、工作臺、擋土牆、擋土支撐、施工構臺、橋梁墩柱及橋梁上部結構、橋臺等場所作業，勞工有遭受墜落危險之虞者，應於該處設置護欄、護蓋或安全網等防護設備。(營造安全衛生設施標準第19條第1項暨職業安全衛生法第6條第1項)。

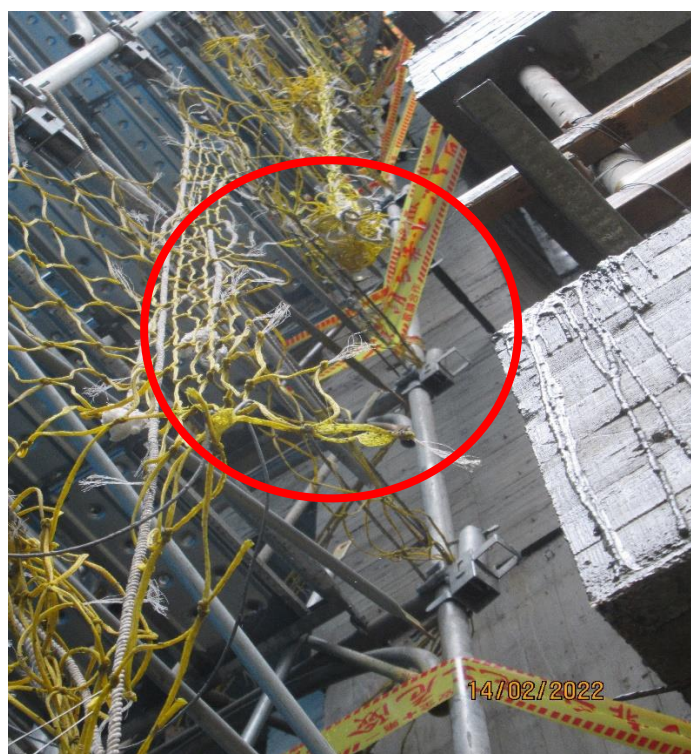
說明二 長條型防墜網已受損壞。

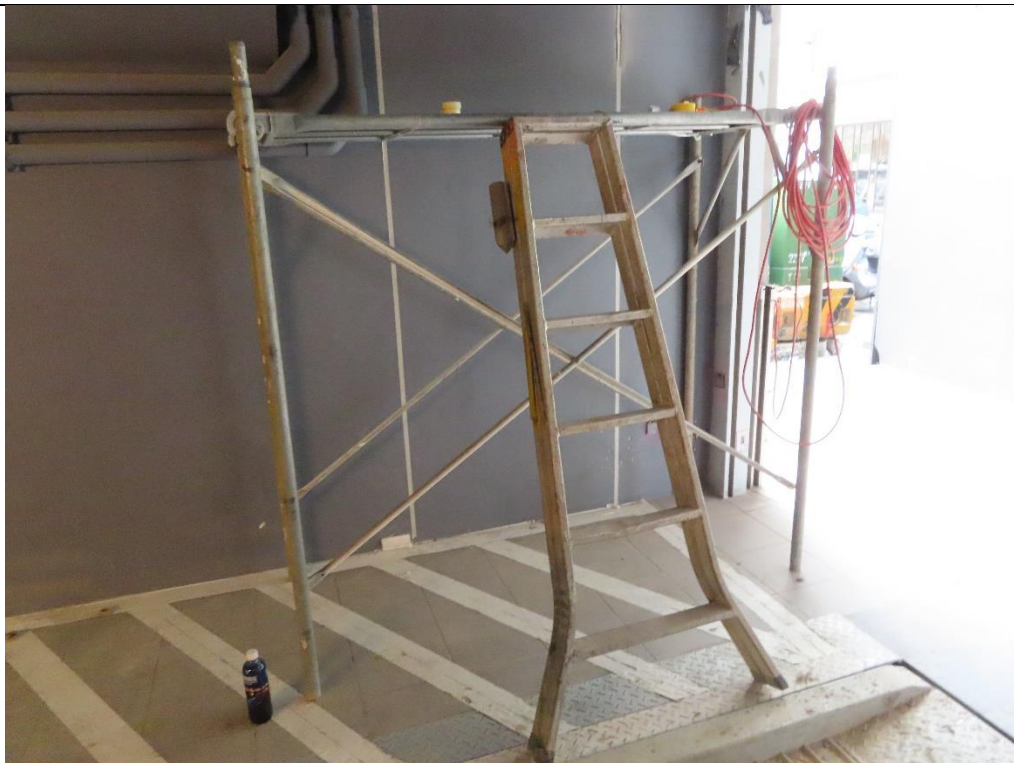
說明一

(二) 信○公司承攬○區○路○號新建工程，當日彭罹災者於工地進行1樓牆面修打作業，現場搭設1層施工架未有安全上下設備，彭罹災者上架時不慎自施工架墜落，造成彭罹災者頭部外傷併左眉毛撕裂傷，左肩、左手肘、左手腕挫傷及左手肘脫臼等。

罹災者於1樓修打牆面，不慎自施工架墜落。

(二) 雇主對勞工於高差超過1.5公尺以上之場所作業時，應設置使勞工安全上下之設備。（職業安全衛生設施規則第228條暨職業安全衛生法第6條第1項）。

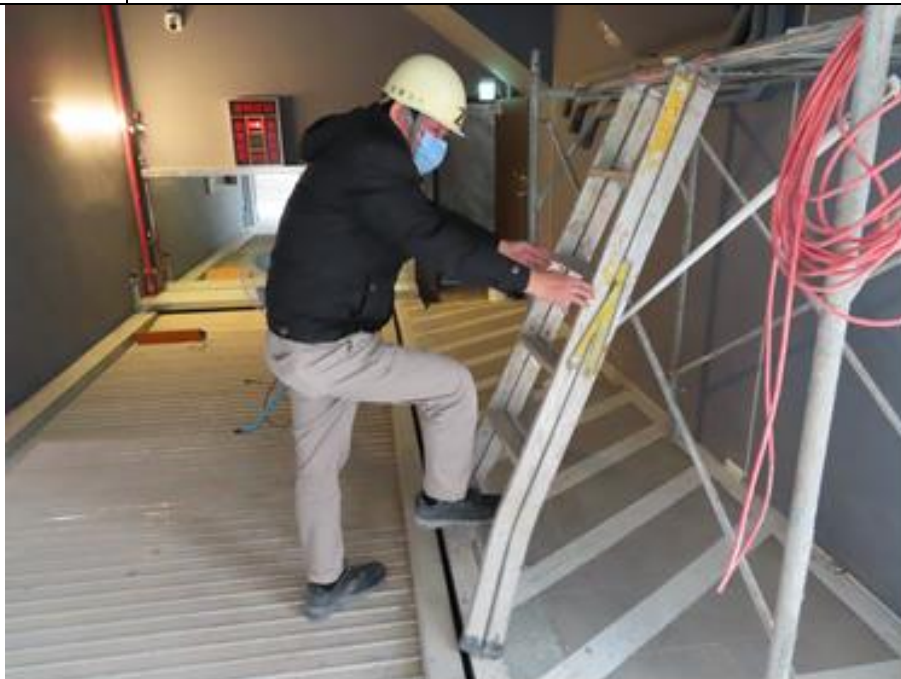
說明二

模擬罹災者使用情形。

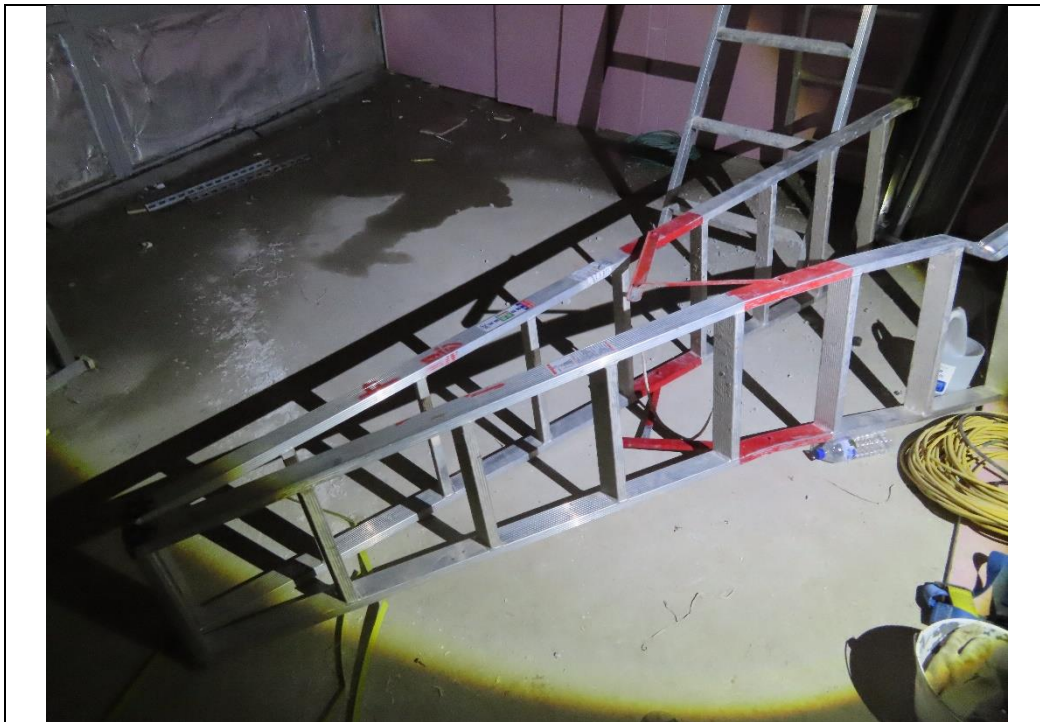
說明一

（二）中○公司承攬南港區○路○號之空調安裝工程，當日呂罹災者於工地使用9尺合梯進行送風機安裝作業，自合梯上墜落，高度約2.1公尺。

當日呂罹災者以9尺合梯進行送風機安裝作業，墜落受傷。

（一）對於在高度在2公尺以上之處所進行作業，勞工有墜落之虞者，應以架設施工架或其他方法設置工作台。（職業安全衛生設施規則第225條第1項暨職業安全衛生法第6條第1項第5款）。

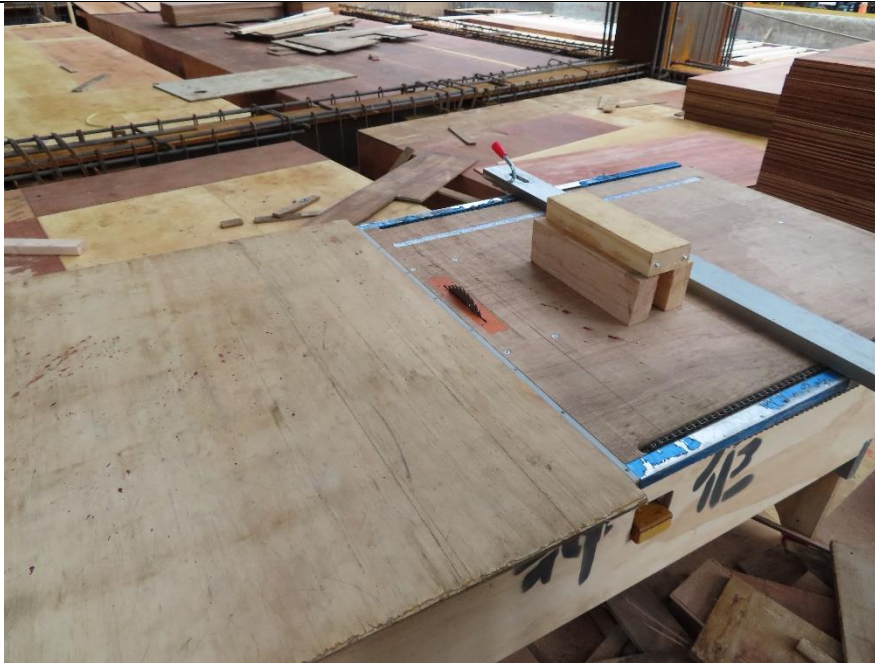
說明一

（二）廷○公司承攬○區○路○號模板工程，當日高罹災者於工地使用木材加工用圓盤鋸工作臺進行木材切割作業，因鋸臺上圓盤鋸未裝設護罩，致罹災者操作時遭鋸臺刀片切傷右手手指。

罹災者使用之圓盤鋸。

- (一) 雇主對於下列機械、設備或器具，應使其具安全構造，並依機械設備器具安全標準之規定辦理：三、木材加工用圓盤鋸。（職業安全衛生設施規則第41條第3款暨職業安全衛生法第6條第1項）。
- (二) 雇主對於模板支撐組配、拆除（以下簡稱模板支撐）作業，應指派模板支撐作業主管於作業現場辦理規定事項：一、決定作業方法，指揮勞工作業。二、實施檢點，檢查材料、工具、器具等，並汰換其不良品。三、監督勞工確實使用個人防護具。四、確認安全衛生設備及措施之有效狀況。五、前二款未確認前，應管制勞工或其他人員不得進入作業。六、其他為維持作業勞工安全衛生所必要之設備及措施。（營造安全衛生設施標準第133條第1項暨職業安全衛生法第6條第1項）。
- (三) 雇主應依其事業單位之規模、性質，訂定職業安全衛生管理計畫，要求各級主管及負責指揮、監督之有關人員執行；勞工人數在30人以下之事業單位，得以安全衛生管理執行紀錄或文件代替職業安全衛生管理計畫。（職業安全衛生管理辦法第12條之1第1項暨職業安全衛生法第23條第1項）。
- (四) 雇主應訂定自動檢查計畫，實施自動檢查。（職業安全衛生管理辦法第79條暨職業安全衛生法第23條第1項）。
- (五) 事業單位以其事業之全部或一部分交付承攬時，應於事前告知該承攬人有關其事業工作環境、危害因素暨本法及有關安全衛生規定應採取之措施。（職業安全衛生法第26條第1項）。
- (六) 事業單位與承攬人、再承攬人分別僱用勞工共同作業時，為防止職業災害，原事業單位應採取下列必要措施：二、工作之連繫與調整。三、工作場所之巡視。四、相關承攬事業間之安全衛生教育之指導及協助。（職業安全衛生法第27條第1項第2、3、4款）。
- (七) 雇主對新僱勞工或在職勞工於變更工作前，應使其接受適於各該工作必要之一般安全衛生教育訓練。（職業安全衛生教育訓練規則第17條第1項暨職業安全衛生法第32條第1項）。

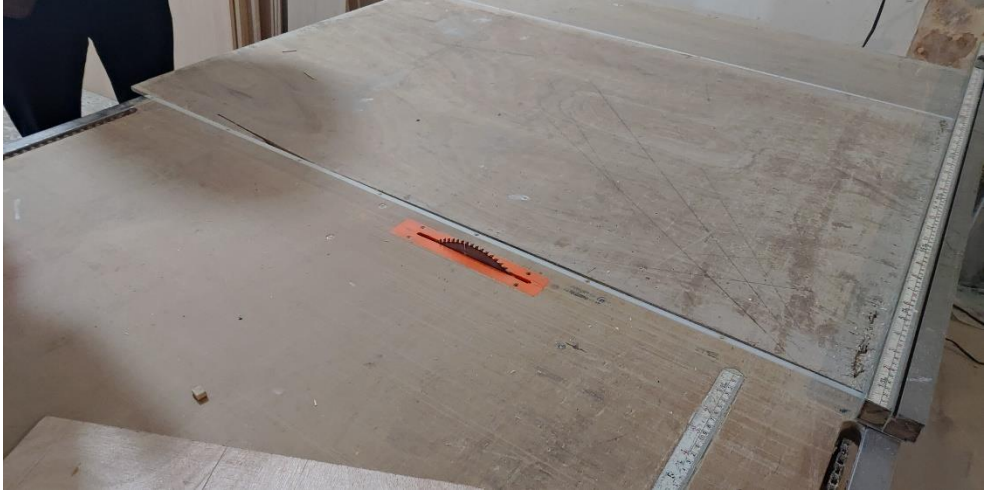
（二）事發當時丁罹災者使用無安全護蓋之木材加工用圓盤鋸進行木作作業時，不慎被圓盤鋸割傷。

說明一	木材加工用圓盤鋸未使其具安全構造(須加蓋護罩)。

（一）雇主對於木材加工用圓盤鋸，應使其具安全構造，並依機械設備器具安全標準之規定辦理。（職業安全衛生設施規則第41條第3款暨職業安全衛生法第6條第1項第1款）。

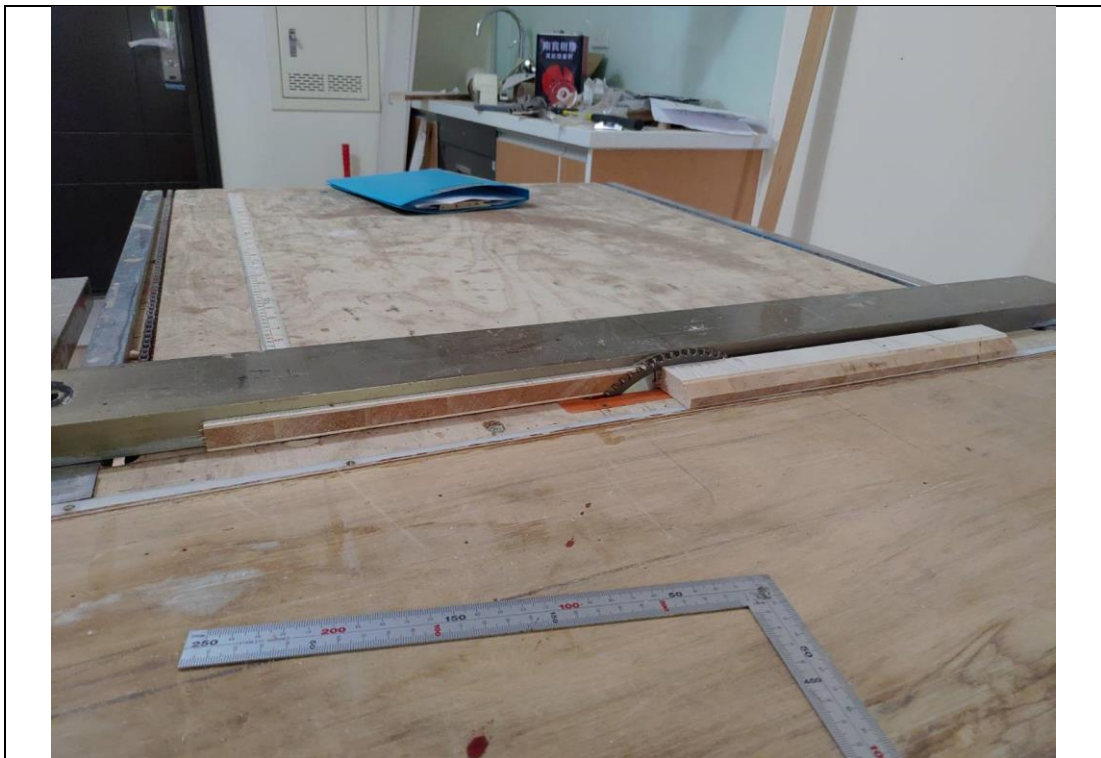
（二）三○公司承攬信義區○路○號○樓之室內裝修工程，當日陳罹災者於工地使用木材加工用圓盤鋸進行板料切割作業，右手食指遭圓盤鋸割傷。

說明一	當日陳罹災者進行板料切割作業，右手食指遭木材加工用圓盤鋸鋸片割傷。
-----	-----------------------------------

（一）雇主對於下列機械、設備或器具，應使其具安全構造，並依機械設備器具安全標準之規定辦理：三、木材加工用圓盤鋸。（職業安全衛生設施規則第41條第3款暨職業安全衛生法第6條第1項）

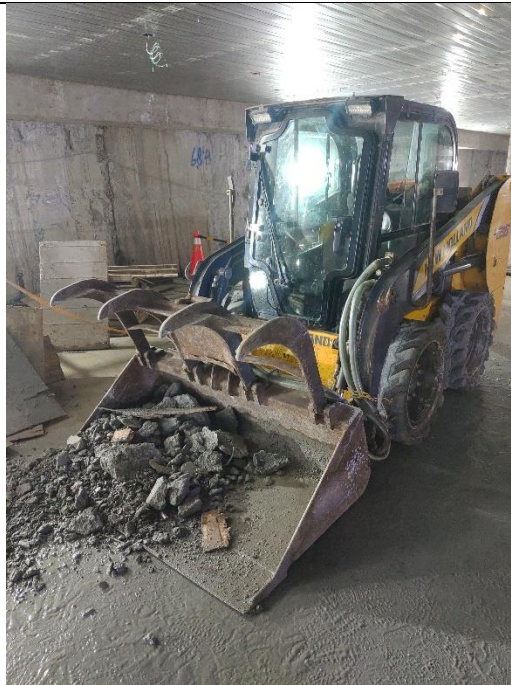
說明一

（二）楊員（雲○實業行）承攬信義區○路○號○樓之打除工程，當日朱罹災者於工地下4樓進行打除作業時，不慎被鏟裝機抓斗夾傷造成背部骨折。

（二）間接原因：雇主對於勞動場所作業之車輛機械，未規定駕駛者：人員未遠離該機械，不得起動車輛系營建機械；且車輛系營建機械作業時，未禁止人員進入操作半徑內或附近有危險之虞之場所。

當日罹災者不慎被鏟裝機抓斗夾傷。

（一）雇主對於勞動場所作業之車輛機械，應規定駕駛者或有關人員負責執行：一、除非所有人員已遠離該機械，否則不得起動。三、車輛系營建機械作業時，禁止人員進入操作半徑內或附近有危險之虞之場所。

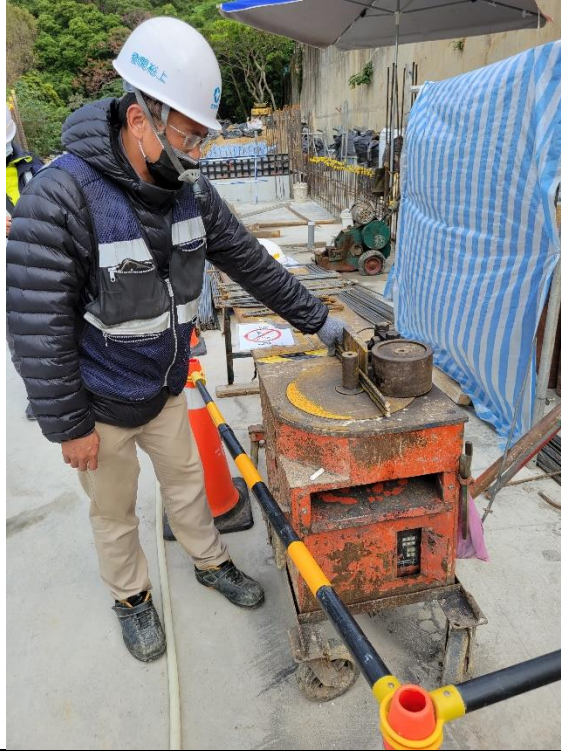
（二）豐○公司承攬（○建○）○新建工程，將鋼筋組立工程交由唐○公司承攬，施罹災者當日受指派於工地北側進行鋼筋彎曲作業，操作鋼筋彎曲機，使用左腳踩腳踏開關時，左手不慎遭鋼筋彎曲機捲入，造成左手小指及無名指受傷。

彎曲加工用機械者未設置動力遮斷裝置，並置於從事作業之勞工無須離開其工作崗位即可操作之場所。

說明一 罹災者進行鋼筋彎曲作業，左手不慎遭鋼筋彎曲機捲入。

（一）機械如係切斷、引伸、壓縮、打穿、彎曲、扭絞等加工用機械者、雇主應將同項規定之動力遮斷裝置，置於從事作業之勞工無須離開其工作崗位即可操作之場所。（職業安全衛生設施規則第44條第2項暨職業安全衛生法第6條第1項第1款）。

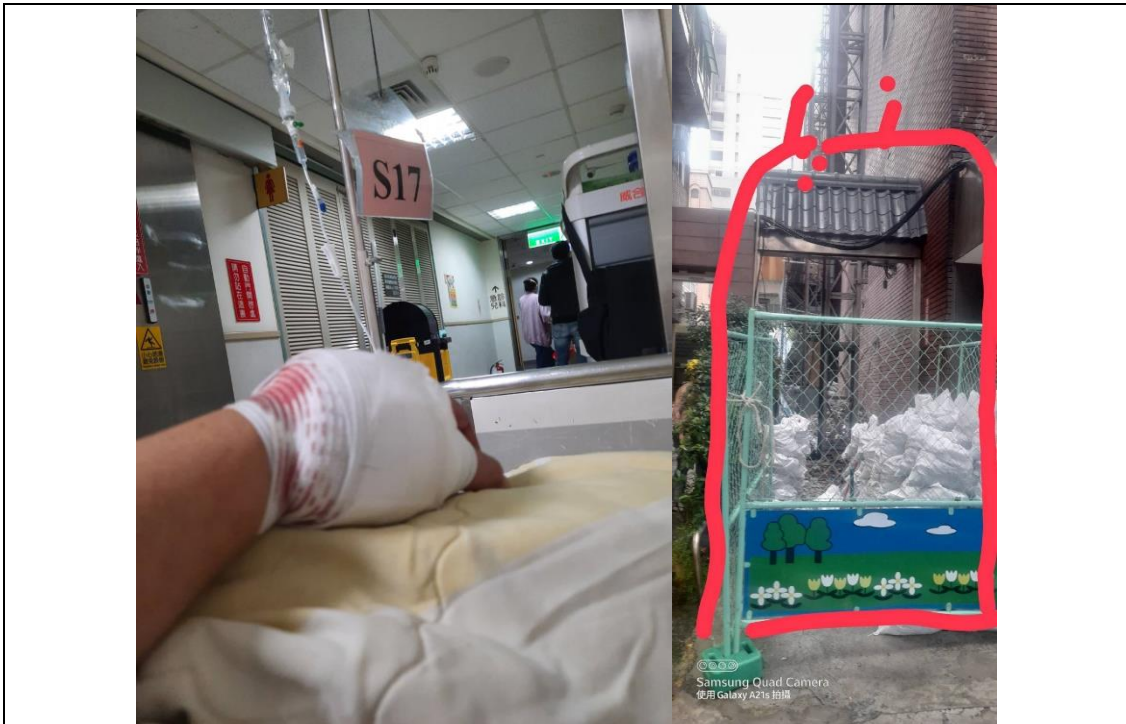
(二)當日15時0分，邱員、陳罹災者和其他勞工於工地從事外牆磁磚打除工程，當時邱員指派陳罹災者與勞工黃員清理地面小碎石，另外邱員與其他勞工使用高空升降平台進行外牆磁磚打除作業，正當陳罹災者於地面清理小碎石時，不慎被飛落的石頭砸傷左手腕，

說明一 陳罹災者提供左手腕受傷照及現場照片。

- (一)雇主對於作業中有物體飛落或飛散，致危害勞工之虞時，應使勞工確實使用安全帽及其他必要之防護設施。（職業安全衛生設施規則第 280 條暨職業安全衛生法第 6 條第 1 項第 3 款）。
- (二)雇主應依附表二之規模設置職業安全衛生業務主管。（職業安全衛生管理辦法第 3 條第 1 項暨職業安全衛生法第 23 條第 1 項）。
- (三)雇主應依其事業單位之規模、性質，訂定職業安全衛生管理計畫，要求各級主管及負責指揮、監督之有關人員執行；勞工人數在 30 人以下之事業單位，得以安全衛生管理執行紀錄或文件代替職業安全衛生管理計畫。（職業安全衛生管理辦法第 12 條之 1 第 1 項暨職業安全衛生法第 23 條第 1 項）。
- (四)雇主使勞工從事營造作業時，應就磁磚打除作業，使該勞工就其作業有關事項實施檢點。（職業安全衛生管理辦法第 67 條第 11 款暨職業安全衛生法第 23 條第 1 項）。
- (五)事業單位以其事業之全部或一部分交付承攬時，應於事前告知該承攬人有關其事業工作環境、危害因素暨本法及有關安全衛生規定應採取之措施。（職業安全衛生法第 26 條第 1 項）。
- (六)事業單位與承攬人、再承攬人分別僱用勞工共同作業時，為防止職業災害，原事業單位應採取下列必要措施：四、相關承攬事業間之安全衛生教育之指導及協助。（職業安全衛生法第 27 條第 1 項第 4 款）。
- (七)雇主對新僱勞工或在職勞工於變更工作前，應使其接受適於各該工作必要之一般安全衛生教育訓練。（職業安全衛生教育訓練規則第 17 條第 1 項暨職業安全衛生法第 32 條第 1 項）。
- (八)雇主應依本法及有關規定會同勞工代表訂定適合其需要之安全衛生工作守則，報經勞動檢查機構備查後，公告實施。（職業安全衛生法第 34 條第 1 項）。
