臺北市職業災害案實錄彙編

第 58 期

112. 07. 01-112. 09. 30

臺北市勞動檢查處 編印

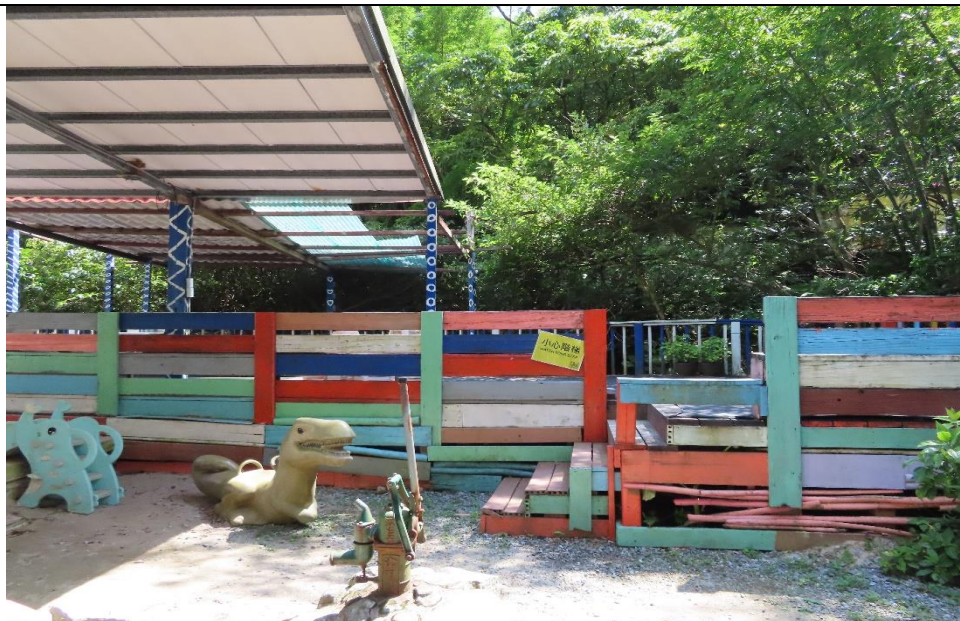
(二)、災害發生於當日何罹災者獨自於事發處，拆除鄰近溪谷建築之屋頂塑膠浪板（塑膠浪板離地最高約2.52公尺，最低約2.21公尺），同事當時於附近整理及清點桌椅，突然聽到何罹災者叫聲，隨即前往查看，發現何罹災者掉落至溪床旁岩石上（屋簷距離岩石約5.75公尺）。

拆除現場，研判罹災者應係於屋頂上作業。

- (一)、雇主對勞工於以石綿板、鐵皮板、瓦、木板、茅草、塑膠等易踏穿材料構築之屋頂及雨遮，或於以礦纖板、石膏板等易踏穿材料構築之夾層天花板從事作業時，為防止勞工踏穿墜落，應採取下列設施：三、指定屋頂作業主管指揮或監督該作業。(職業安全衛生設施規則第227條第1項第3款暨職業安全衛生法第6條第1項第5款)
- (二)、雇主對於在高度2公尺以上之高處作業，勞工有墜落之虞者，應使勞工確實使用安全帶、安全帽及其他必要之防護具，但經雇主採安全網等措施者，不在此限。(職業安全衛生設施規則第281條第1項暨職業安全衛生法第6條第1項第5款)
- (三)、第二條所定事業之雇主應依附表二之規模，置職業安全衛生業務主管及管理人員。(職業安全衛生管理辦法第3條第1項暨職業安全衛生法第23條第1項)
- (四)、雇主應依其事業單位之規模、性質，訂定職業安全衛生管理計畫，要求各級主管及負責指揮、監督之有關人員執行；勞工人數在30以下之事業單位，得以安全衛生管理執行紀錄或文件代替職業安全衛生管理計畫。(職業安全衛生管理辦法第12之1第1項暨職業安全衛生法第23條第1項)
- (五)、雇主依第13條至第63條規定實施之自動檢查，應訂定自動檢查計畫。
(職業安全衛生管理辦法第79條暨職業安全衛生法第23條第1項)
- (六)、雇主對擔任下列工作之勞工，應依工作性質使其接受安全衛生在職教育訓練：十三、前述各款以外之一般勞工。(職業安全衛生教育訓練規則第18條第1項第13款暨職業安全衛生法第32條第1項)
- (七)、雇主應依本法及有關規定會同勞工代表訂定適合其需要之安全衛生工作守則，報經勞動檢查機構備查後，公告實施。(職業安全衛生法第34條第1項)

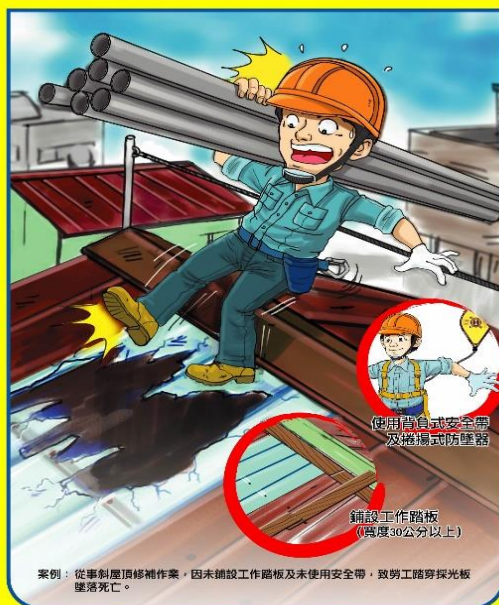
斜屋頂作業安全

屋頂作業應注意事項。

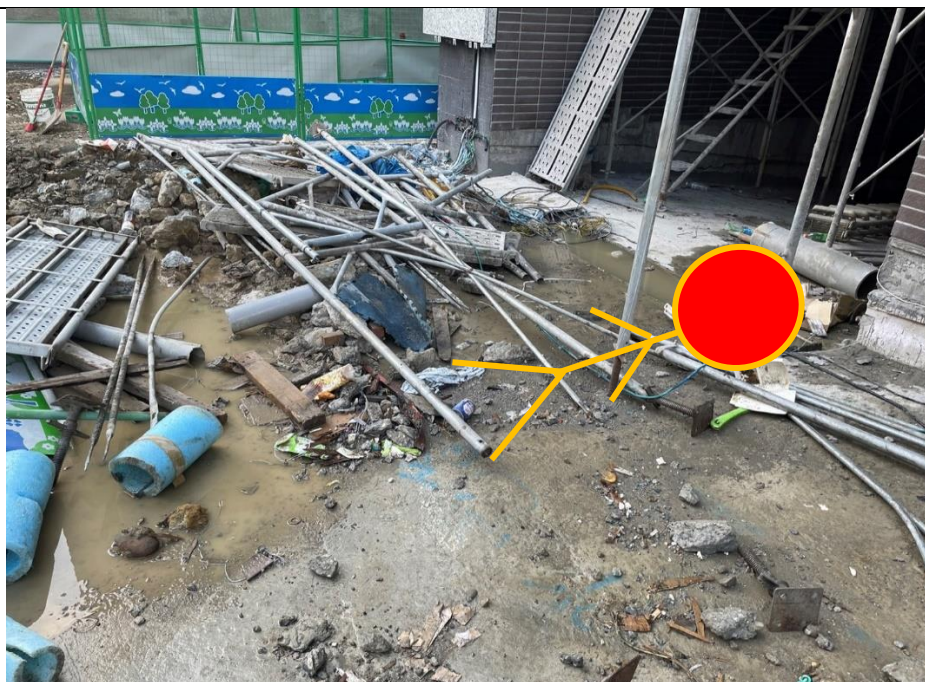
(1)對於南側車道口外牆施工架，未維持各部分之牢穩。

(2)對於南側車道口外牆施工架第1層架部分，未設置交叉拉桿。

於拆除車道口外牆施工架時因施工架倒塌，導致罹災者從第 1 層施工架水平踏板上墜落地面（高度約 1.8 公尺）。

- (一)、雇主對於進入營繕工程工作場所作業人員，應提供適當安全帽，並使其正確戴用（營造安全衛生設施標準第11條之1暨職業安全衛生法第6條第1項）。
- (二)、雇主對於懸吊式施工架、懸臂式施工架及高度5公尺以上施工架之組配及拆除作業，應指派施工架組配作業主管於作業現場辦理下列事項：一、決定作業方法，指揮勞工作業。二、實施檢點，檢查材料、工具、器具等，並汰換其不良品。三、監督勞工確實使用個人防護具。四、確認安全衛生設備及措施之有效狀況。五、前二款未確認前，應管制勞工或其他人員不得進入作業。六、其他為維持作業勞工安全衛生所必要之設備及措施（營造安全衛生設施標準第41條第1項暨職業安全衛生法第6條第1項）。
- (三)、雇主對於施工架及施工構臺，應經常予以適當之保養並維持各部分之牢穩。（營造安全衛生設施標準第44條暨職業安全衛生法第6條第1項）。
- (四)、雇主對於鋼管施工架之設置，應依下列規定辦理：四、構件之連接部分或交叉部分，應以適當之金屬附屬配件確實連接固定，並以適當之斜撐材補強（營造安全衛生設施標準第59條第1項第4款暨職業安全衛生法第6條第1項）。
- (五)、雇主對於勞工工作場所之通道、地板、階梯、坡道、工作台或其他勞工踩踏場所，應保持不致使勞工跌倒、滑倒、踩傷、滾落等之安全狀態，或採取必要之預防措施（職業安全衛生設施規則第21條暨職業安全衛生法第6條第1項）。

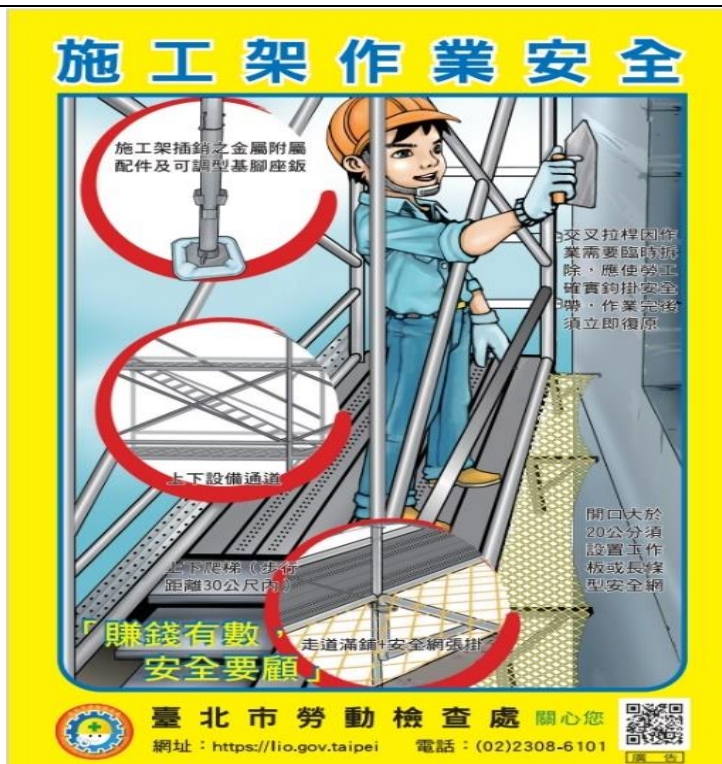
構件之連接部分或交叉部分，應以適當之金屬附屬配件確實連接固定，並以適當之斜撐材補強

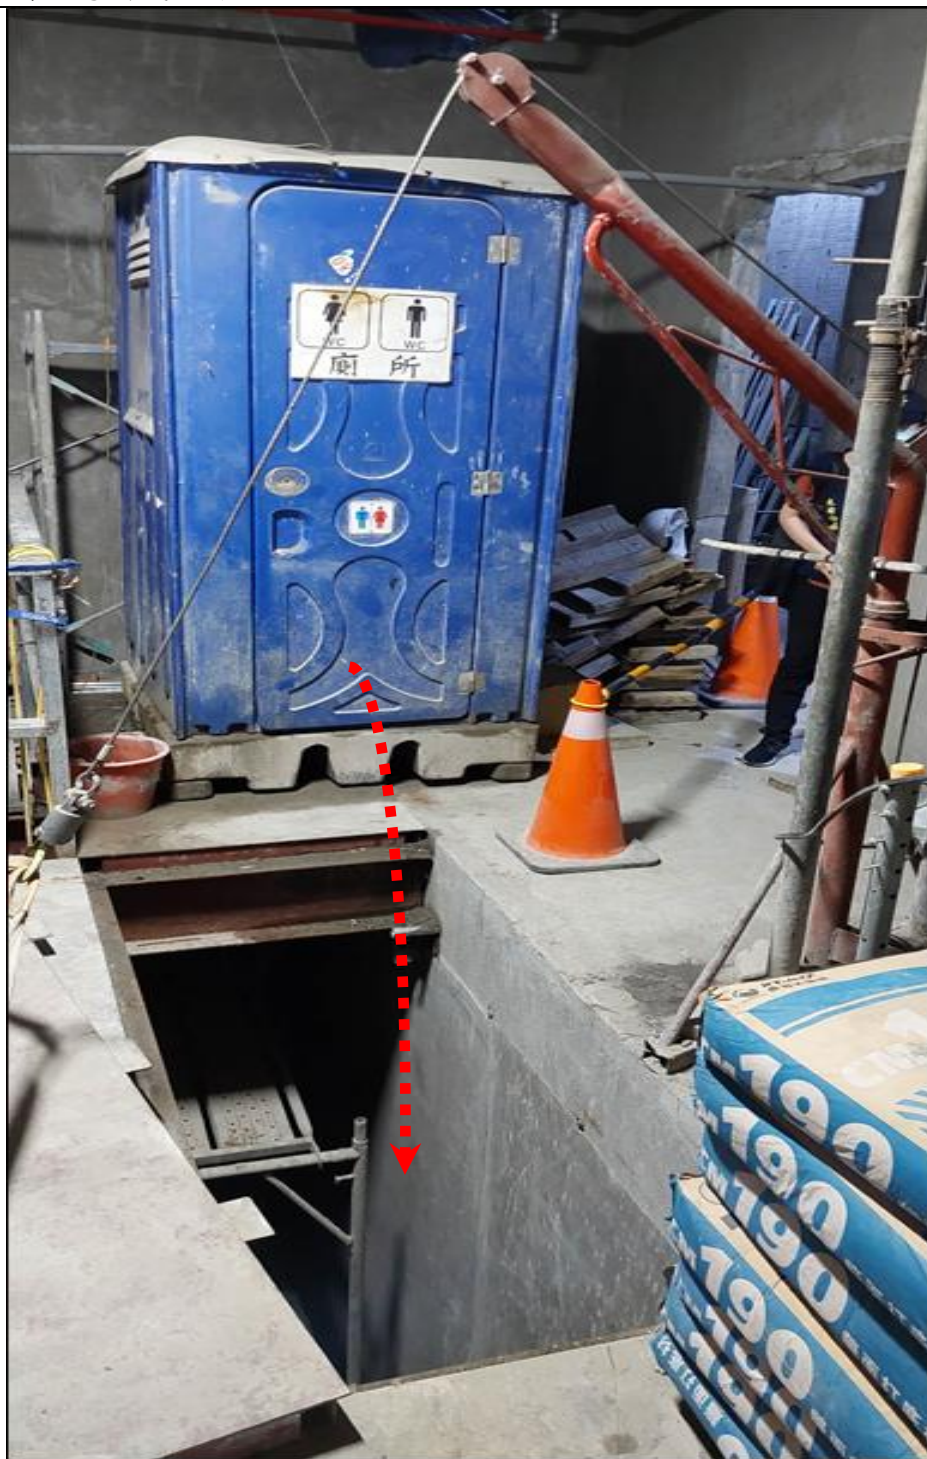
1. 不安全狀況：雇主未於1樓流動廁所前之高度2公尺以上吊料開口設防墜設備。

黃罹災者如廁完畢，踏出廁所踩空墜落死亡。（災害發生當時無設置相片中橘色交通錐。）

- (一)、雇主對於高度2公尺以上之工作場所，勞工作業有墜落之虞者，應訂定墜落災害防止計畫，依下列風險控制之先後順序規劃，並採取適當墜落災害防止設施：一、經由設計或工法之選擇，儘量使勞工於地面完成作業，減少高處作業項目。二、經由施工程序之變更，優先施作永久構造物之上下設備或防墜設施。三、設置護欄、護蓋。四、張掛安全網。五、使勞工佩掛安全帶。六、設置警示線系統。七、限制作業人員進入管制區。八、對於因開放邊線、組模作業、收尾作業等及採取第一款至第五款規定之設施致增加其作業危險者，應訂定保護計畫並實施。(營造安全衛生設施標準第17條暨職業安全衛生法第6條第1項)。
- (二)、雇主對於高度2公尺以上之屋頂、鋼梁、開口部分、階梯、樓梯、坡道、工作臺、擋土牆、擋土支撐、施工構臺、橋梁墩柱及橋梁上部結構、橋臺等場所作業，勞工有遭受墜落危險之虞者，應於該處設置護欄、護蓋或安全網等防護設備。(營造安全衛生設施標準第19條第1項暨職業安全衛生法第6條第1項第5款)。

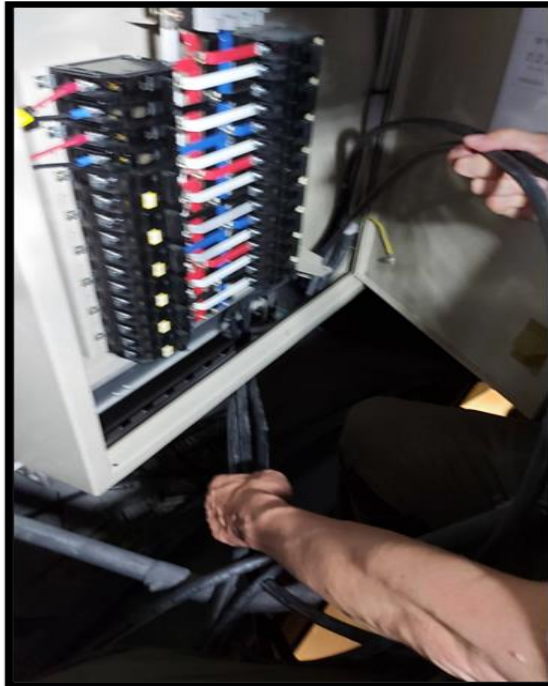
（二）、間接原因：於接近低壓電路從事基地臺電源線布設作業，未於該電路裝置絕緣用防護裝備，亦未使勞工戴用絕緣用防護具。

從事電源線布設作業時感電。

（一）、雇主使勞工於接近低壓電路或其支持物從事敷設、檢查、修理、油漆等作業時，應於該電路裝置絕緣用防護裝備。但勞工戴用絕緣用防護具從事作業而無感電之虞者，不在此限。（職業安全衛生設施規則第257條暨職業安全衛生法第6條第1項第3款）。

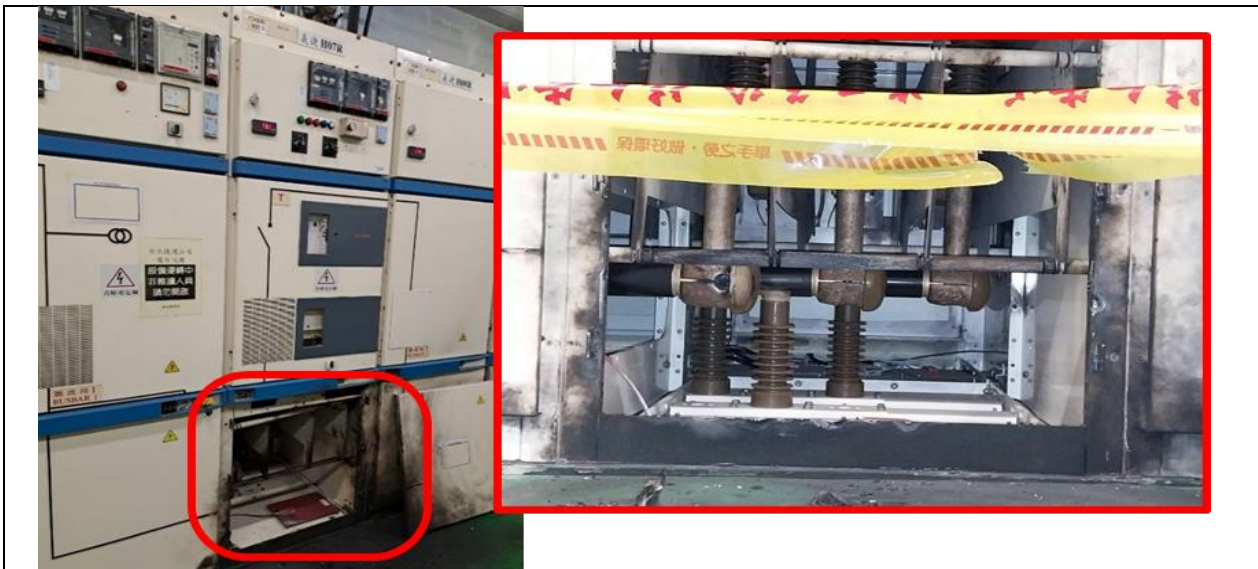
(二)、間接原因：勞工接近高壓或高壓電路支持物從事檢修作業時，未使該作業勞工戴用絕緣用防護具。

感電意外事發現場。

七、災害防止對策：雇主使勞工於接近高壓電路或高壓電路支持物從事敷設、檢查、修理、油漆等作業時，為防止勞工接觸高壓電路引起感電之危險，在距離頭上、身側及腳下60公分以內之高壓電路者，應在該電路設置絕緣用防護裝備。但已使該作業勞工戴用絕緣用防護具而無感電之虞者，不在此限。(職業安全衛生設施規則第259條暨職業安全衛生法第6條第1項)

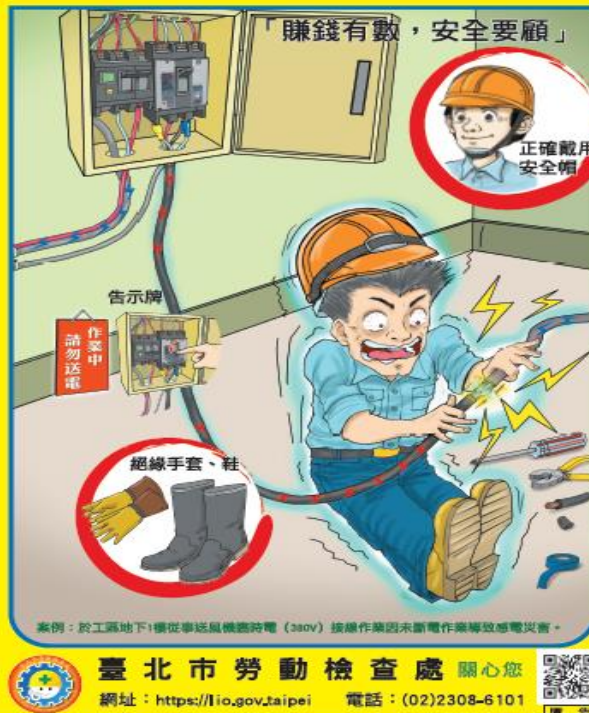
電氣接線作業安全

雇主使勞工於接近高壓電路或高壓電路支持物從事敷設、檢查、修理、油漆等作業時，為防止勞工接觸高壓電路引起感電之危險，在距離頭上、身側及腳下 60 公分以內之高壓電路者，應在該電路設置絕緣用防護裝備。但已使該作業勞工戴用絕緣用防護具而無感電之虞者，不在此限。

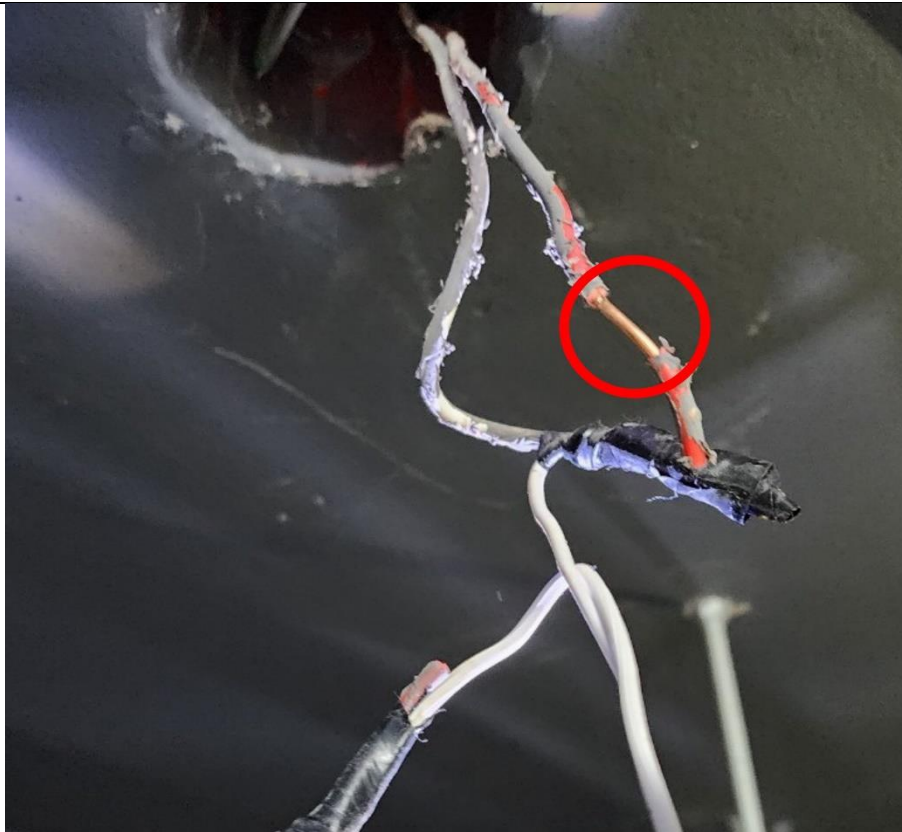
說明	<ol style="list-style-type: none">1. 雇主對於緊急照明設備更換作業，有導致感電之虞，未停止送電。2. 雇主對於從事緊急照明設備更換作業之勞工，未使其使用電工安全帽及絕緣防護具。

緊急照明設備更換作業，研判案發當時活線作業。

- (一)、雇主為防止電氣災害，對於電氣設備及線路之敷設、建造、掃除、檢查、修理或調整等有導致感電之虞者，應停止送電，並為防止他人誤送電，應採上鎖或設置標示等措施。(職業安全衛生設施規則第 276 條第 12 款暨職業安全衛生法第 6 條第 1 項第 3 款)。
- (二)、雇主對於從事電氣工作之勞工，應使其使用電工安全帽、絕緣防護具及其他必要之防護器具。(職業安全衛生設施規則第 290 條暨職業安全衛生法第 6 條第 1 項第 3 款)。

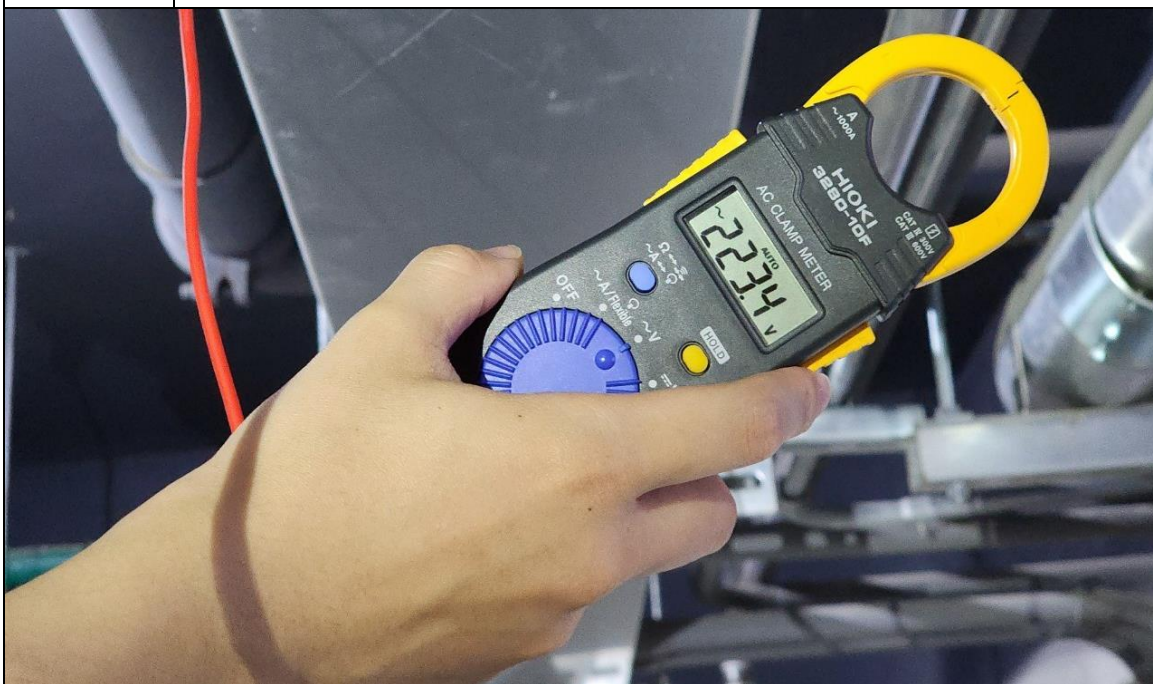
活線經量測為223.4伏特。

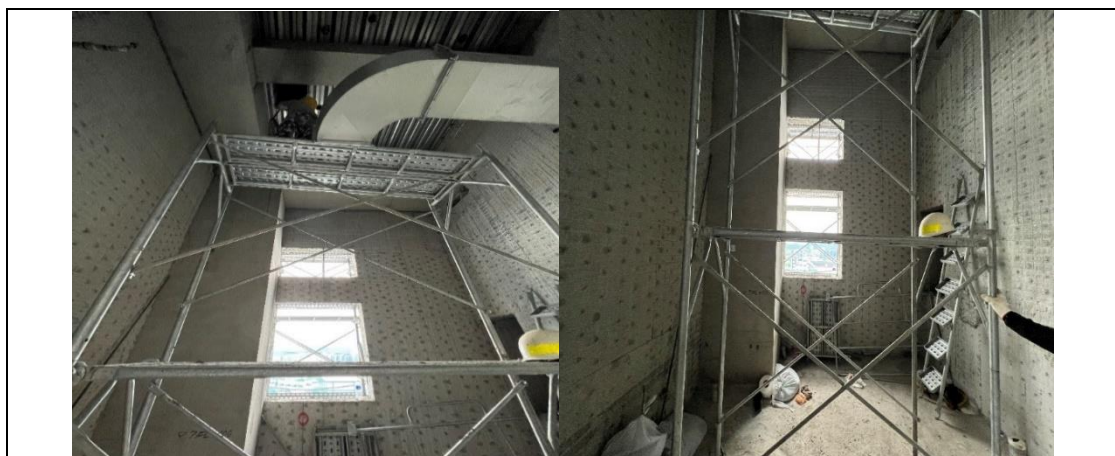
1. 地上7樓施工架未設置護欄、護蓋或安全網等防護設備。

2. 地上7樓施工架未設置能使勞工安全上下之設備。

對於高度2公尺以上之屋頂、鋼梁、開口部分、階梯、樓梯、坡道、工作臺、擋土牆、擋土支撐、施工構臺、橋梁墩柱及橋梁上部結構、橋臺等場所作業，勞工有遭受墜落危險之虞者，應於該處設置護欄、護蓋或安全網等防護設備；使勞工於高差超過1.5公尺以上之場所作業時，應設置能使勞工安全上下之設備。

（一）、雇主對於高度2公尺以上之屋頂、鋼梁、開口部分、階梯、樓梯、坡道、工作臺、擋土牆、擋土支撐、施工構臺、橋梁墩柱及橋梁上部結構、橋臺等場所作業，勞工有遭受墜落危險之虞者，應於該處設置護欄、護蓋或安全網等防護設備。（營造安全衛生設施標準第19條

- (二)、雇主對勞工於高差超過1.5公尺以上之場所作業時，應設置能使勞工安全上下之設備。(職業安全衛生設施規則第228條暨職業安全衛生法第6條第1項第5款)
- (三)、雇主應依規模設置職業安全衛生業務主管及管理人員。(職業安全衛生管理辦法第3條第1項暨職業安全衛生法第23條第1項)
- (四)、雇主應依事業單位之規模、性質、訂定職業安全衛生管理計畫，要求各級主管及負責指揮、監督之有關人員執行。(職業安全衛生管理辦法第12條之1第1項暨職業安全衛生法第23條第1項)
- (五)、雇主對新僱勞工或在職勞工於變更工作前，應使其接受適於各該工作必要之一般安全衛生教育訓練(職業安全衛生教育訓練規則第17條第1項暨職業安全衛生法第32條第1項)
- (六)、承攬人就其承攬之全部或一部分交付再承攬時，承攬人亦應依前項規定告知再承攬人。(職業安全衛生法第26條第2項)
- (七)、事業單位與承攬人、再承攬人分別僱用勞工共同作業時，為防止職業災害，原事業單位應採取下列必要措施：一、設置協議組織，並指定工作場所負責人，擔任指揮、監督及協調之工作。二、工作之連繫與調整。三、工作場所之巡視。(職業安全衛生法第27條第1項第1、2、3款)
- (八)、雇主應依本法及有關規定會同勞工代表訂定適合其需要之安全衛生工作守則，報經勞動檢查機構備查後，公告實施。(職業安全衛生法第34條第1項)

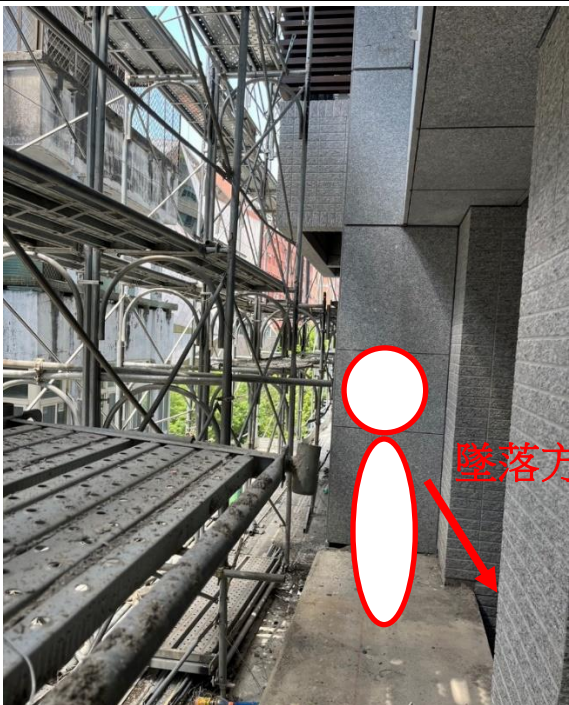
說明	罹災者站在外露梁上進行拆架前置作業。

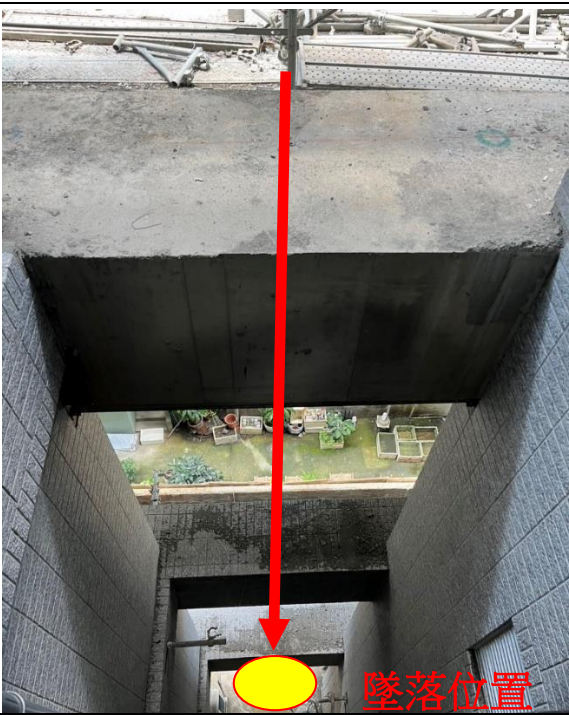
（1）對於高度 2 公尺以上之開口部分場所作業，勞工有遭受墜落危險之虞者，未於該處設置護欄、護蓋或安全網等防護設備。

說明	罹災者墜落高度(約 11 米)。

- (一)、對於高度 2 公尺以上之屋頂、鋼梁、開口部分、階梯、樓梯、坡道、工作臺、擋土牆、擋土支撐、施工構臺、橋梁墩柱及橋梁上部結構、橋臺等場所作業，勞工有遭受墜落危險之虞者，應於該處設置護欄、護蓋或安全網等防護設備。(營造安全衛生設施標準第 19 條第 1 項暨職業安全衛生法第 6 條第 1 項第 5 款)。
- (二)、雇主對於進入營繕工程工作場所作業人員，應提供適當安全帽，並使其正確戴用。(營造安全衛生設施標準第 11 條之 1 暨職業安全衛生法第 6 條第 1 項第 5 款)
- (三)、雇主應依規模置職業安全衛生業務主管。(職業安全衛生管理辦法第 3 條第 1 項暨職業安全衛生法第 23 條第 1 項)。
- (四)、雇主應依其事業單位之規模、性質，訂定職業安全衛生管理計畫，要求各級主管及負責指揮、監督之有關人員執行；勞工人數在 30 人以下之事業單位，得以安全衛生管理執行紀錄或文件代替職業安全衛生管理計畫。(職業安全衛生管理辦法第 12 條之 1 第 1 項暨職業安全衛生法第 23 條第 1 項)。
- (五)、雇主對施工架及施工構台，應就規定事項，每週定期實施檢查 1 次。(職業安全衛生管理辦法第 43 條暨職業安全衛生法第 23 條第 1 項)
- (六)、承攬人以其事業之全部或一部分交付再承攬人時，應於事前告知再承攬人有關其事業工作環境、危害因素暨本法及有關安全衛生規定應採取之措施。(職業安全衛生法第 26 條第 2 項)。
- (七)、事業單位與再承攬人分別僱用勞工共同作業時，為防止職業災害，原事業單位應採取下列必要措施：一、設置協議組織，並指定工作場所負責人，擔任指揮及協調之工作。二、工作之連繫與調整。三、工作場所之巡視。(職業安全衛生法第 27 條第 1 項第 1、2、3 款)。
- (八)、雇主應依本法及相關規定會同勞工代表訂定適合其需要之安全衛生工作守則，報經勞動檢查機構備查後，公告實施。(職業安全衛生法第 34 條第 1 項)。

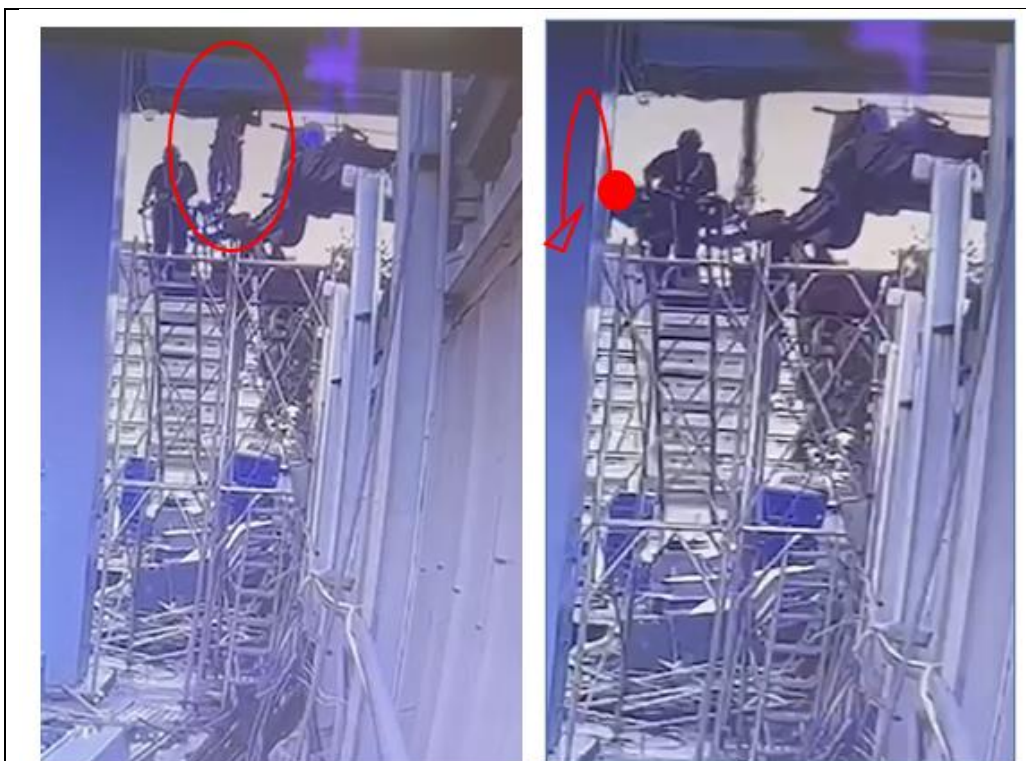
說明 勞工使用搭乘設備作業，未確實勾掛安全帶，致墜落受傷。

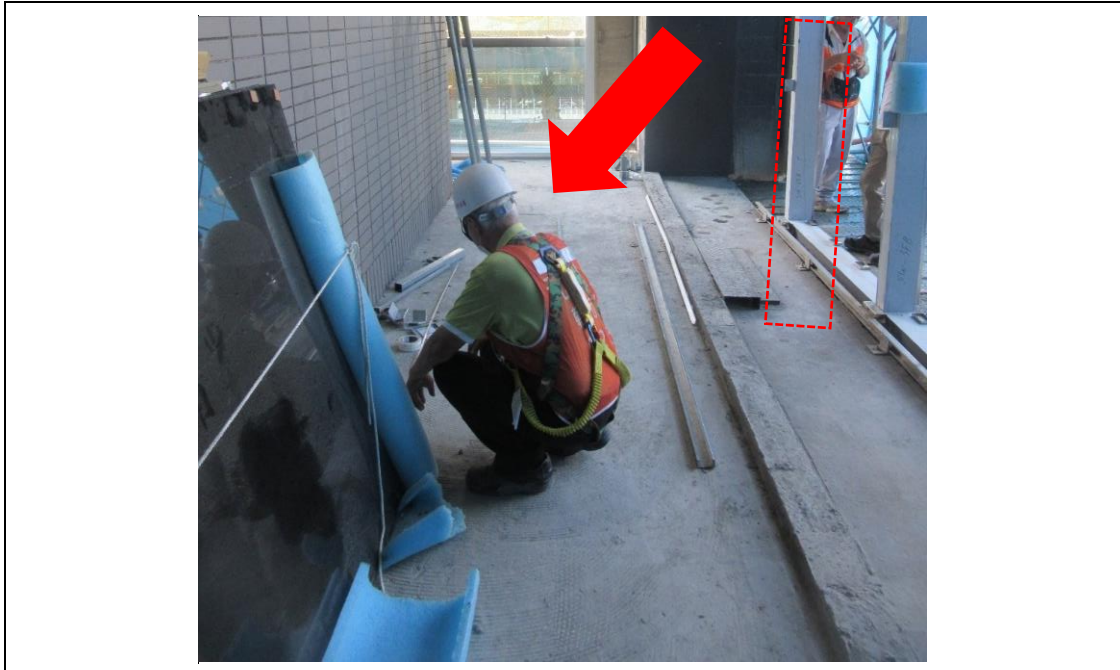
(二)、○○企業社承攬新建工程之帷幕牆工程，當日李罹災者於工地3樓進行陽臺帷幕牆直橫料安裝作業，安裝時因未將直橫料進行假固定，任意斜置放在3樓三角托架平臺鐵板上（上端接觸梁，下方接觸平臺鐵板），其他勞工於安裝其餘直橫料時，因經過踩踏三角托架平臺鐵板導致震動，進而使帷幕牆直橫料倒塌撞擊到李罹災勞工左眼上方（當時正在準備固定帷幕牆直橫料金屬材料）。

1. 上圖為廠商模擬示意圖。
2. 紅色虛線為帷幕牆直橫料安裝材料，亦為倒塌之材料。
3. 左下方為勞工示意李耀災勞工蹲立位置（當時正在準備固定帷幕牆直橫料之金屬材料）。
4. 紅色箭頭為倒塌之方向。

- (一)、雇主使勞工於下列有發生倒塌、崩塌之虞之場所作業時，應有防止發生倒塌、崩塌之設施：二、構造物或其他物體之上方、內部或其周邊。
(營造安全衛生設施標準第13條第2款暨職業安全衛生法第6條第1項第5款)。
- (二)、雇主應依規模置職業安全衛生業務主管。(職業安全衛生管理辦法第3條第1項暨職業安全衛生法第23條第1項)。
- (三)、雇主應依其事業單位之規模、性質，訂定職業安全衛生管理計畫，要求各級主管及負責指揮、監督之有關人員執行；勞工人數在30人以下之事業單位，得以安全衛生管理執行紀錄或文件代替職業安全衛生管理計畫。(職業安全衛生管理辦法第12條之1第1項暨職業安全衛生法第23條第1項)。
- (四)、雇主使勞工從事帷幕牆直橫料安裝作業時，應就下列事項，使該勞工就其作業有關事項實施檢點：十一、其他營建作業。(職業安全衛生管理辦法第67條第11款暨職業安全衛生法第23條第1項)。
- (五)、承攬人就其承攬之全部或一部分交付再承攬時，承攬人亦應依前項規定告知再承攬人。(職業安全衛生法第26條第2項)。
- (六)、事業單位與承攬人、再承攬人分別僱用勞工共同作業時，為防止職業災害，原事業單位應採取下列必要措施：二、工作之連繫與調整。
三、工作場所之巡視。(職業安全衛生法第27條第1項第2、3款)。
- (七)、雇主應依本法及有關規定會同勞工代表訂定適合其需要之安全衛生工作守則，報經勞動檢查機構備查後，公告實施。(職業安全衛生法第34條第1項)。

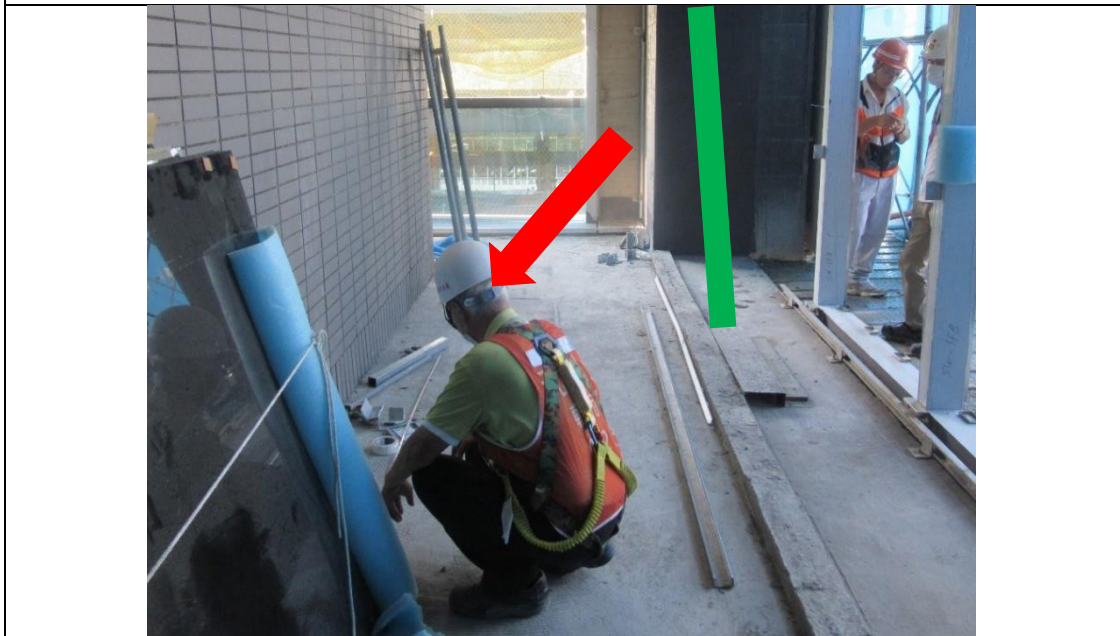
(二)、間接原因：3樓帷幕牆直橫料未有防止發生倒塌之設施。

1. 綠色圖塊研判為當時帷幕牆直橫料斜置放（未假固定）之情況。
2. 紅色箭頭為倒塌之方向。

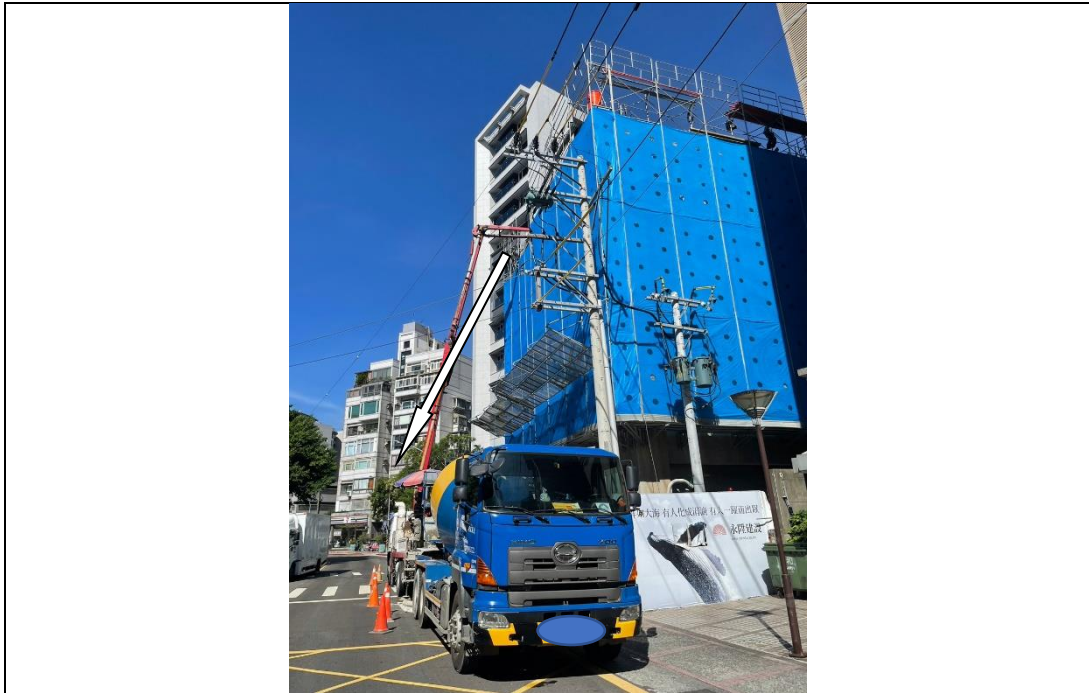
(二)、鄭罹災者當日於工地1樓外面馬路之壓送車上操作壓送車，當時因作業需求，壓送車伸臂（壓送管）須伸入6樓板面澆置，當下施工人員在6樓澆置位置拆除施工架扶手，伸臂進入板面後即復原施工架扶手，因復原施工架扶手後未確實固定，繼續進行混凝土澆置時因晃動等因素，施工架扶手自6樓掉落至壓送車，該扶手彈起撞到鄭罹災者，鄭罹災者自壓送車上摔至地面，傷者額頭受傷、頭部出血、鎖骨及胸椎骨折、顱骨及眼眶骨折。

說明	罹災者操作混凝土壓送車，施工架掉落至壓送車體上（白色箭頭）（此為前次澆置模擬圖）。
----	---

- (一)、雇主對於進入營繕工程工作場所作業人員，應提供適當安全帽，並使其正確戴用（營造安全衛生設施標準第11條之1條暨職業安全衛生法第6條第1項）。
- (二)、雇主對於施工架及施工構臺，應經常予以適當之保養並維持各部分之牢穩（營造安全衛生設施標準第44條暨職業安全衛生法第6條第1項）。
- (三)、雇主應依規模設置職業安全衛生業務主管（職業安全衛生管理辦法第3條第1項暨職業安全衛生法第23條第1項）。
- (四)、雇主應依其事業單位之規模、性質，訂定職業安全衛生管理計畫，要求各級主管及負責指揮、監督之有關人員執行；勞工人數在30人以下之事業單位，得以安全衛生管理執行紀錄或文件代替職業安全衛生管理計畫（職業安全衛生管理辦法第12條之1第1項暨職業安全衛生法第23條第1項）。
- (五)、雇主使勞工從事營造作業時，應就下列事項，使該勞工就其作業有關事項實施檢點：五、混凝土作業（職業安全衛生管理辦法第67條第5款暨職業安全衛生法第23條第1項）。
- (六)、雇主應訂定自動檢查計畫，實施自動檢查（職業安全衛生管理辦法第79條暨職業安全衛生法第23條第1項）。
- (七)、事業單位以其事業之全部或一部分交付承攬時，應於事前告知該承攬人有關其事業工作環境、危害因素暨本法及有關安全衛生規定應採取之措施（職業安全衛生法第26條第1項）。
- (八)、事業單位與承攬人分別僱用勞工共同作業時，為防止職業災害，原事業單位未採取下列必要措施：一、設置協議組織，並指定工作場所負責人，擔任指揮、監督及協調之工作。二、工作之連繫與調整。三、工作場所之巡視（職業安全衛生法第27條第1項第1、2、3款）。

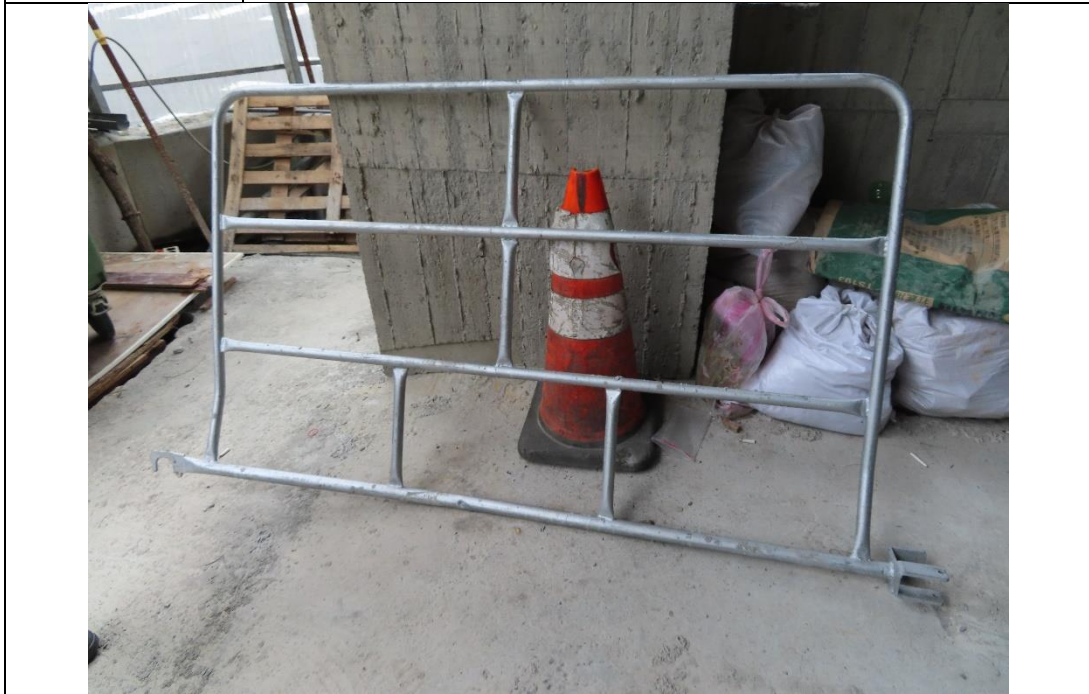
說明	現場掉落之施工架扶手。
----	-------------

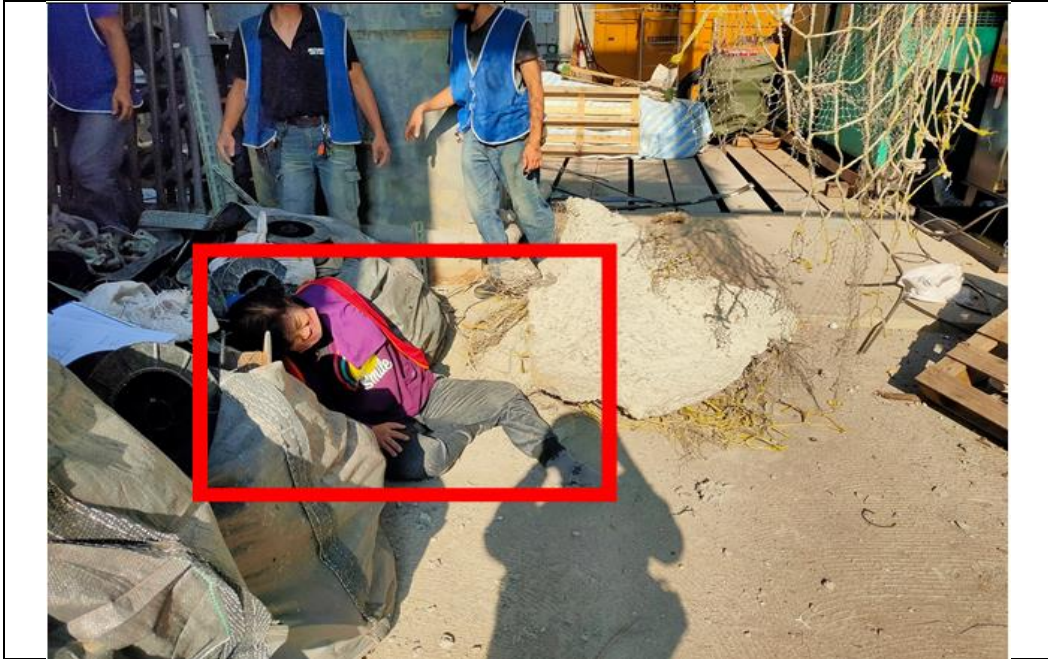
現場謝罹災者被混凝土塊飛落砸中臀部及大腿。

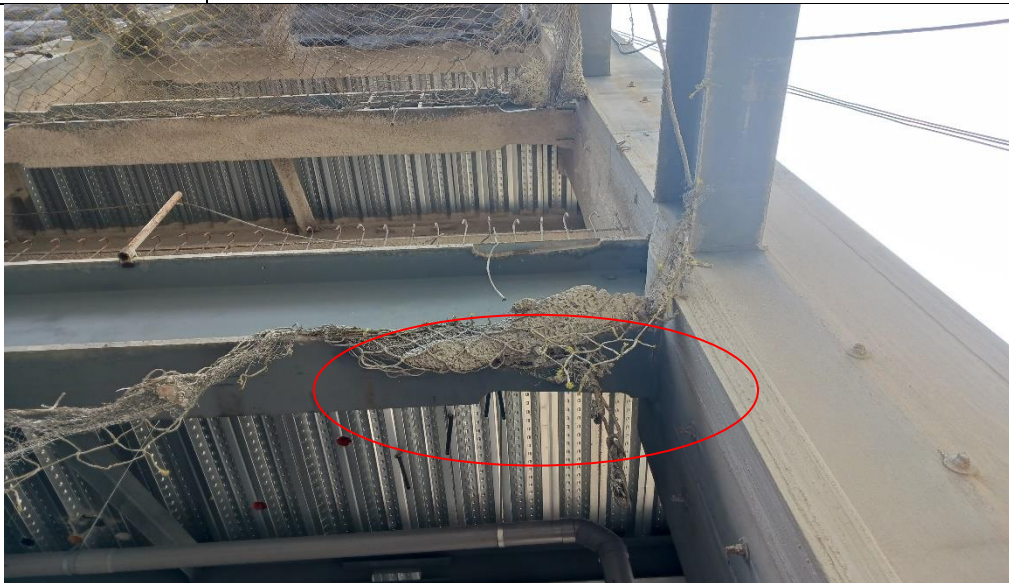
現場安全網上些許掉落的混凝土塊。

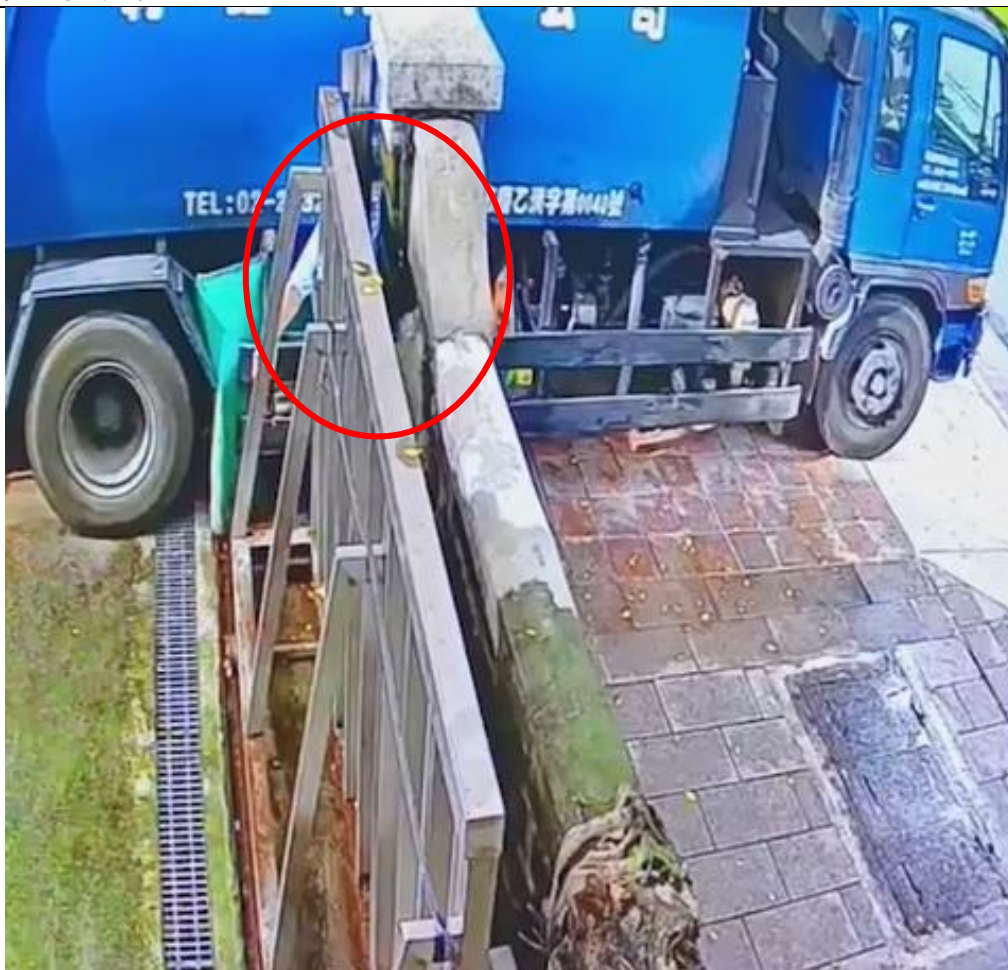
(二)、間接原因：雇主對於勞動場所車輛機械之作業或移動，有撞擊工作者之虞時，未置管制引導人員。

勞工李員（紅圈）進入垃圾車與門柱之縫隙時，遭突然移動之垃圾車與門柱夾擊導致骨盆骨折。

(一)、雇主對於勞動場所作業之車輛機械，應規定駕駛者或有關人員負責執行：車輛機械之作業或移動，有撞擊工作者之虞時，應置管制引導人員。(職業安全衛生設施規則第116條第15款暨職業安全衛生法第6條第1項第13款)

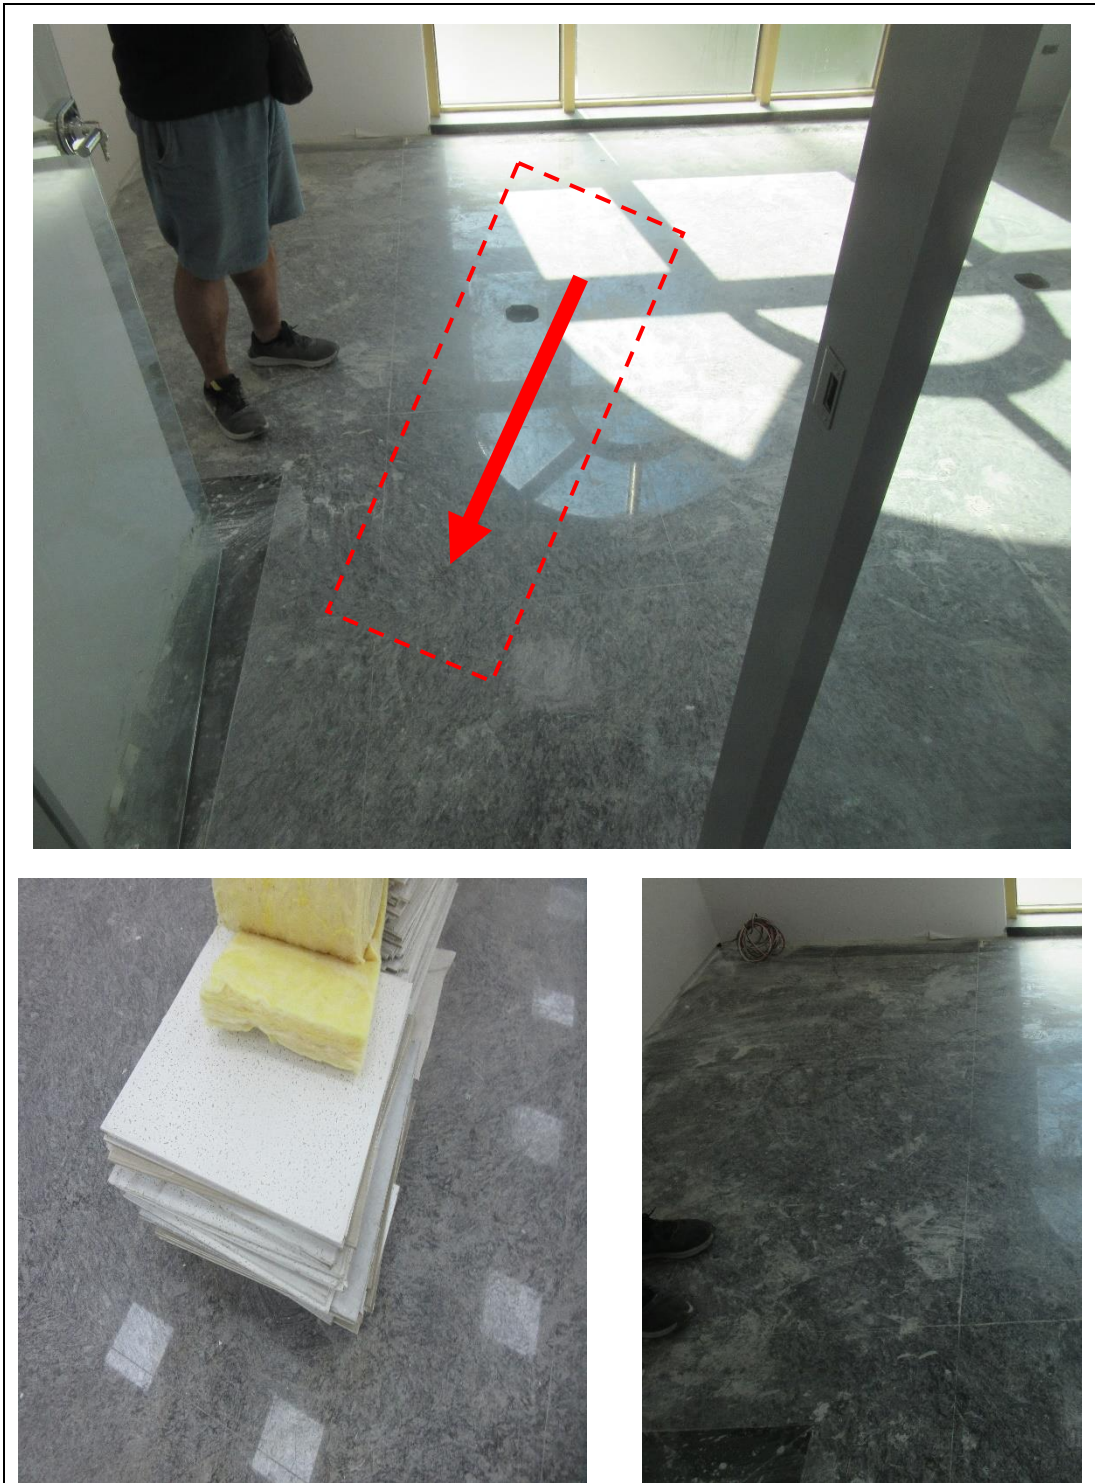
（二）、鴻○公司承攬辦公室裝修工程，當日張罹災者於工地進行明架天花石膏板搬運作業，因地板沾有批土作業時所殘留的灰塵，導致張罹災者搬運移動過程中不慎滑倒。

1. 上圖紅色虛線為跌倒位置。
2. 左下圖為當日進行明架天花石膏板搬運之物料。
3. 右下圖為地板沾有批土作業時所殘留的灰塵。

- (二)、雇主對於勞工工作場所之通道、地板、階梯、坡道、工作台或其他勞工踩踏場所，應保持不致使勞工跌倒、滑倒、踩傷、滾落等之安全狀態，或採取必要之預防措施。(職業安全衛生設施規第21條暨職業安全衛生法第6條第1項第5款)。
- (三)、雇主應依其事業單位之規模、性質，訂定職業安全衛生管理計畫，要求各級主管及負責指揮、監督之有關人員執行；勞工人數在30人以下之事業單位，得以安全衛生管理執行紀錄或文件代替職業安全衛生管理計畫。(職業安全衛生管理辦法第12條之1第1項暨職業安全衛生法第23條第1項)。
- (四)、雇主使勞工從事輕隔間作業時，應就下列事項，使該勞工就其作業有關事項實施檢點：十一、其他營建作業。(職業安全衛生管理辦法第67條第11款暨職業安全衛生法第23條第1項)。
- (五)、事業單位以其事業之全部或一部分交付承攬時，應於事前告知該承攬人有關其事業工作環境、危害因素暨本法及有關安全衛生規定應採取之措施。(職業安全衛生法第26條第1項)。
- (六)、事業單位與承攬人、再承攬人分別僱用勞工共同作業時，為防止職業災害，原事業單位應採取下列必要措施：一、設置協議組織，並指定工作場所負責人，擔任指揮、監督及協調之工作。二、工作之連繫與調整。三、工作場所之巡視。(職業安全衛生法第27條第1項第1、2、3款)。

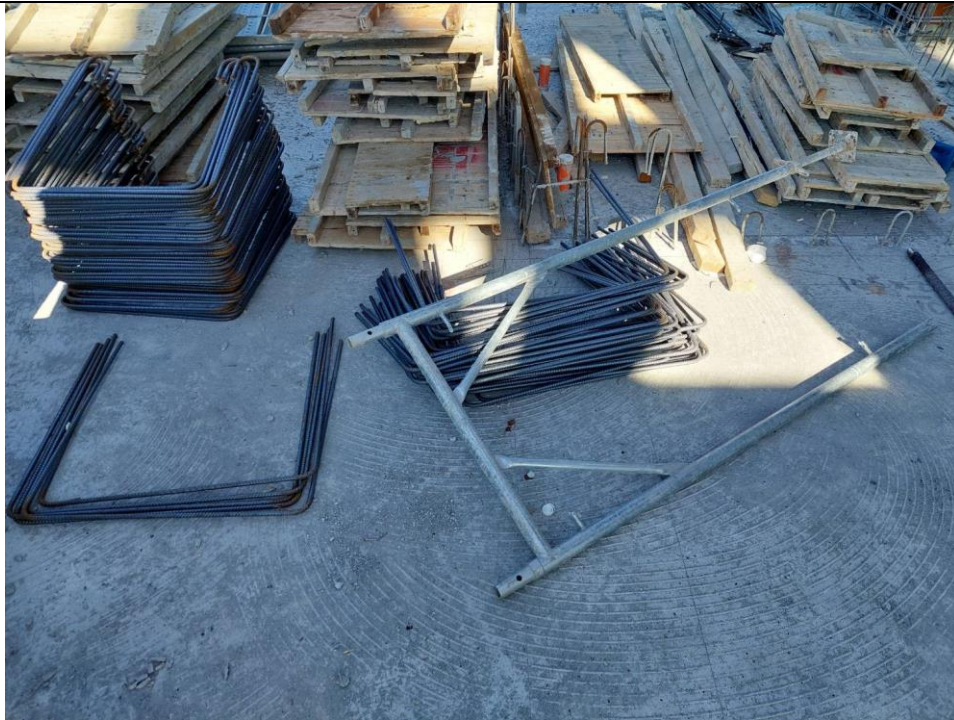
現場照片。

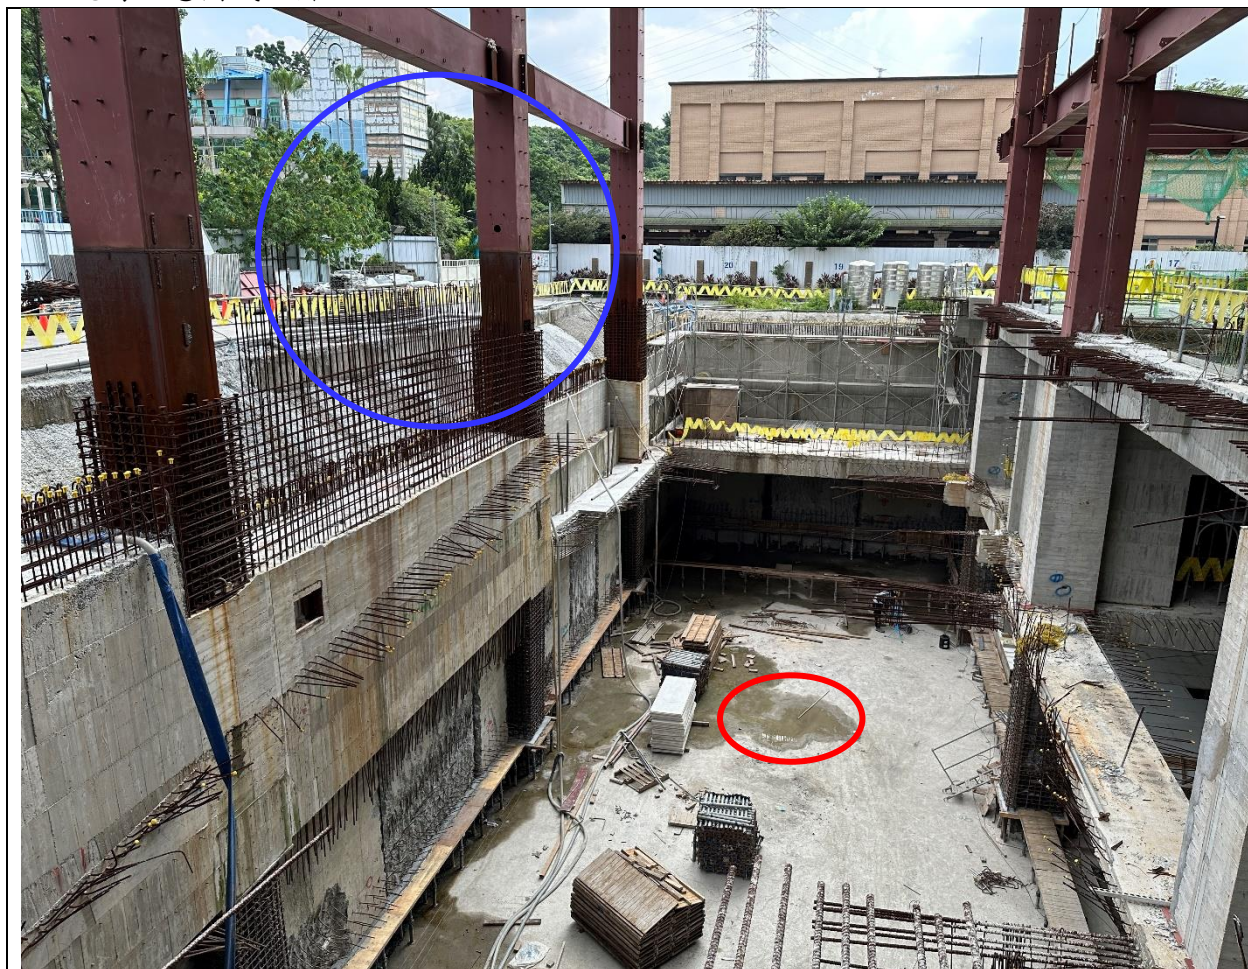
吊車於一樓平台由負責人操作起重機（藍圈），黃姓罹災者倒臥在地下二樓樓板（紅圈），地下二樓樓板陽光可直曬。

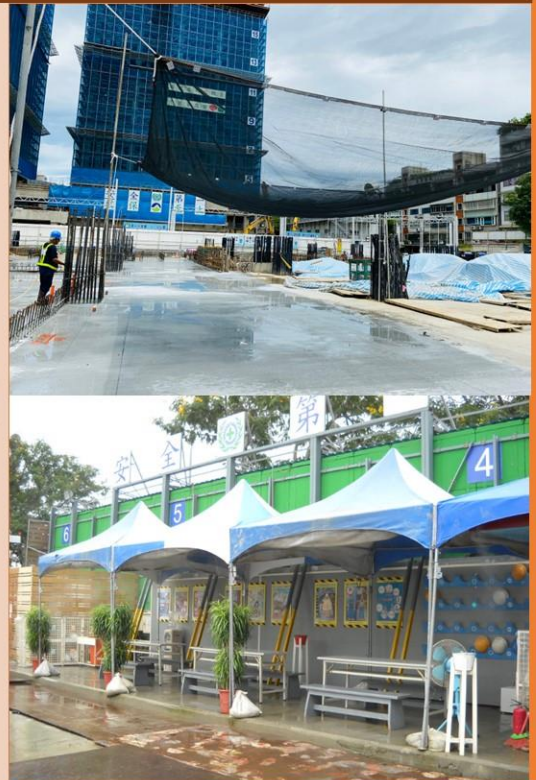
預防熱危害圖說(一)

- 一、降低作業場所之溫度：適時運用風扇、細水霧、遮陽網或其他技術降低現場溫度。
- 二、提供陰涼之休息場所：於鄰近作業場所之適當位置搭傘、帳或規劃天然遮陽休息區。
- 三、提供適當之飲料或食鹽水：使勞工隨時取用適當水分與少許鹽分。
- 四、調整作業時間：避免於正午從事重體力作業，適當輪班與作息調配。
- 五、增加作業場所巡視之頻率：氣象局預報當日氣溫達36度以上，主管應加強巡視作業現場。
- 六、實施健康管理及適當安排工作：有心血管疾病、糖尿病、腎疾病等症狀或正在服用影響體溫調節、抑制排汗等藥物之勞工為中暑高危險族群，宜特別留意其身體狀況。
- 七、採取勞工熱適應相關措施：對於未曾於高氣溫環境下作業之新進勞工或已有高氣溫環境作業經驗之勞工，視勞工原有之熱適應狀態及體適能狀況，適當調配其熱適應及熱暴露時間。
- 八、留意勞工作業前及作業中之健康狀況：每日上工前或作業中，留意勞工有無任何不適症狀。
- 九、實施勞工熱疾病預防相關教育宣導：教導熱疾病成因、相關預防及緊急處理措施。
- 十、建立緊急醫療、通報及應變處理機制：規劃緊急處理程序、急救通報及設置急救人員。

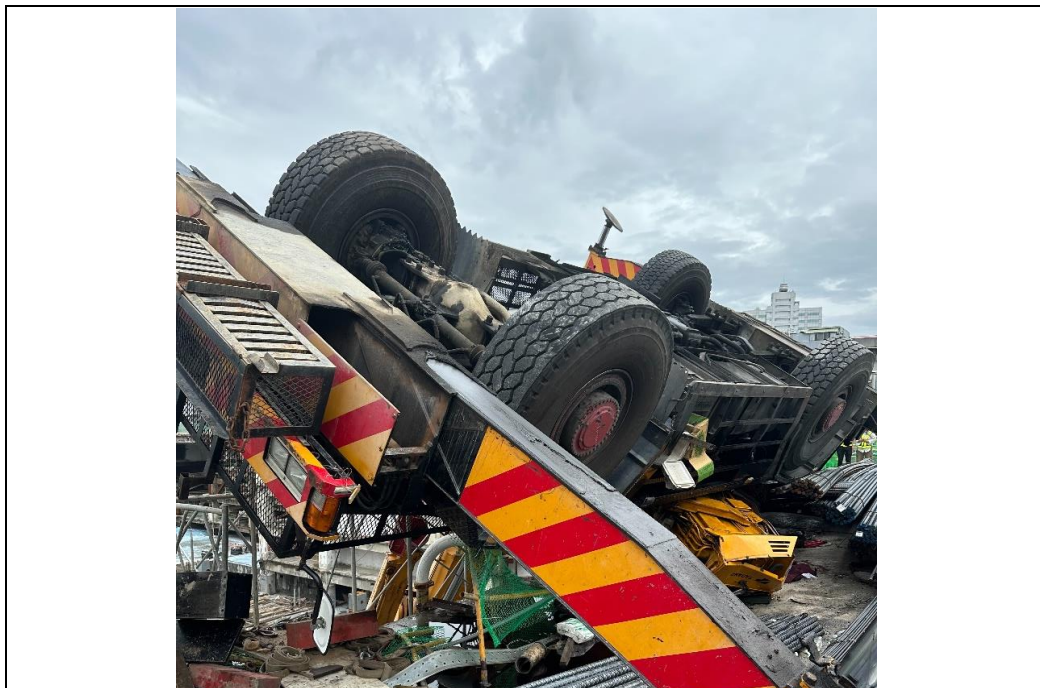
說明 移動式起重機翻車

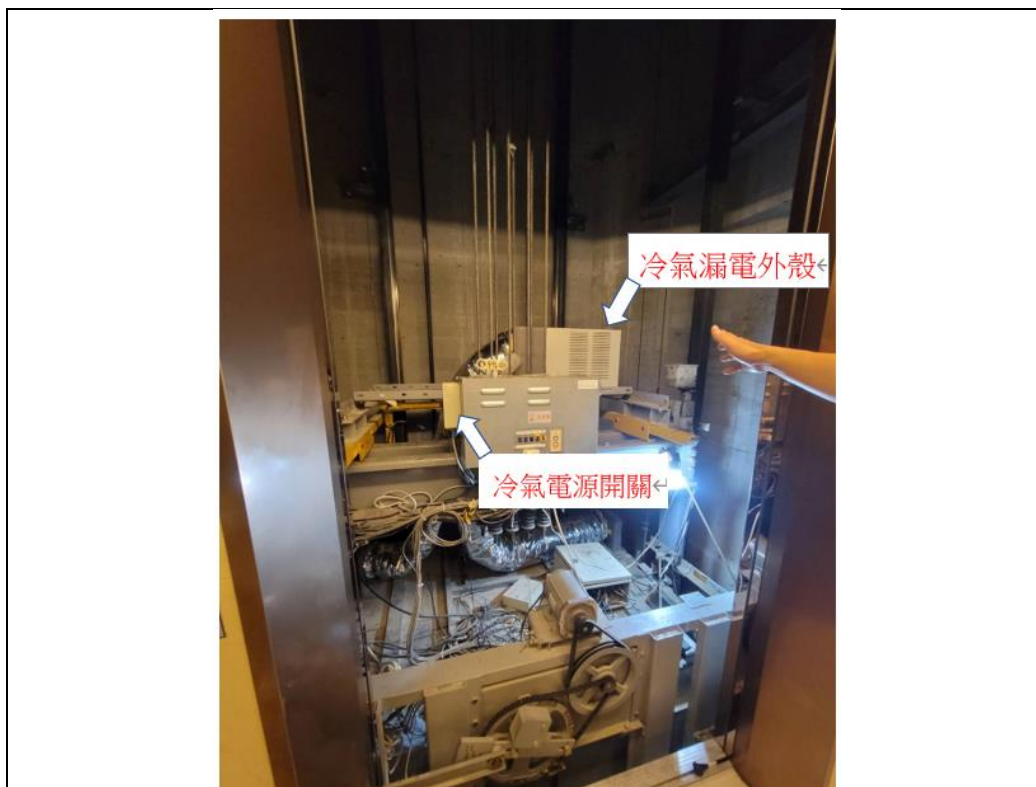
(二)、陳罹災者於電梯車廂上安裝冷氣主機，在測試運轉時，手部接觸到冷氣外殼漏電而感電暈厥，陳罹災者隨即癱軟從車廂後方間隙墜落至地下4樓機坑(墜落高度約5.4公尺)

說明 罹災者從事電梯冷氣安裝作業，現場環境。

七、災害防止對策：活線作業時，作業勞工應戴用絕緣用防護具，且勞工於高處作業時，應確實使用安全帶等相關防墜措施。(職業安全衛生設施規則第256條及第281條第1項暨職業安全衛生法6條第1項第3、5款)
