臺北市職業災害案實錄彙編

第 60 期

113. 01. 01-113. 3. 31

臺北市勞動檢查處 編印

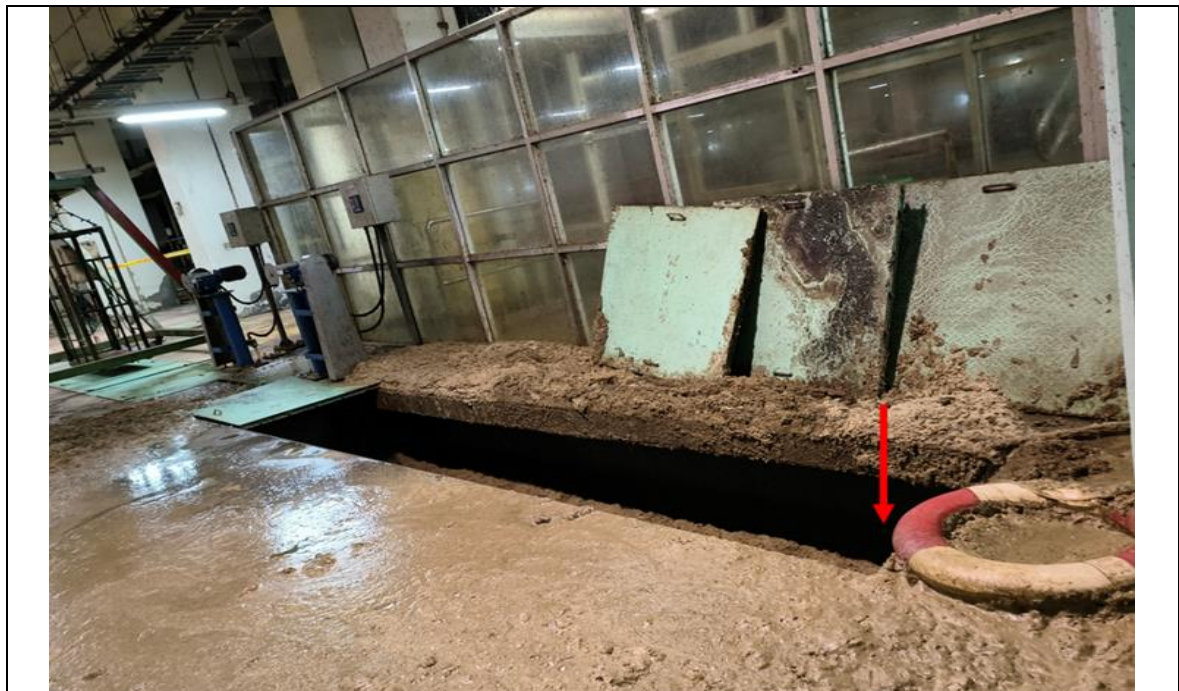
張罹災者為清理溢出之浮沫而開啟二級沉澱池蓋板，卻不

慎掉落池內(深度約10公尺)；同仁見狀大喊請其他同仁打

(二)、間接原因：雇主對於高度在二公尺以上之工作場所邊緣及開口部分，有作業之需要臨時將護欄、護蓋等拆除，未採取使勞工使用安全帶等防止因墜落而致勞工遭受危險之措施。

罹災者為清潔二級沉澱池 5 號池浮沫，不慎墜落至池內。

(一)、雇主對於高度在二公尺以上之工作場所邊緣及開口部分，有作業之需要臨時將護欄、護蓋等拆除，應採取使勞工使用安全帶等防止因墜落而致勞工遭受危險之措施（職業安全衛生設施規則第 224 條第 2 項暨職業安全衛生法第 6 條

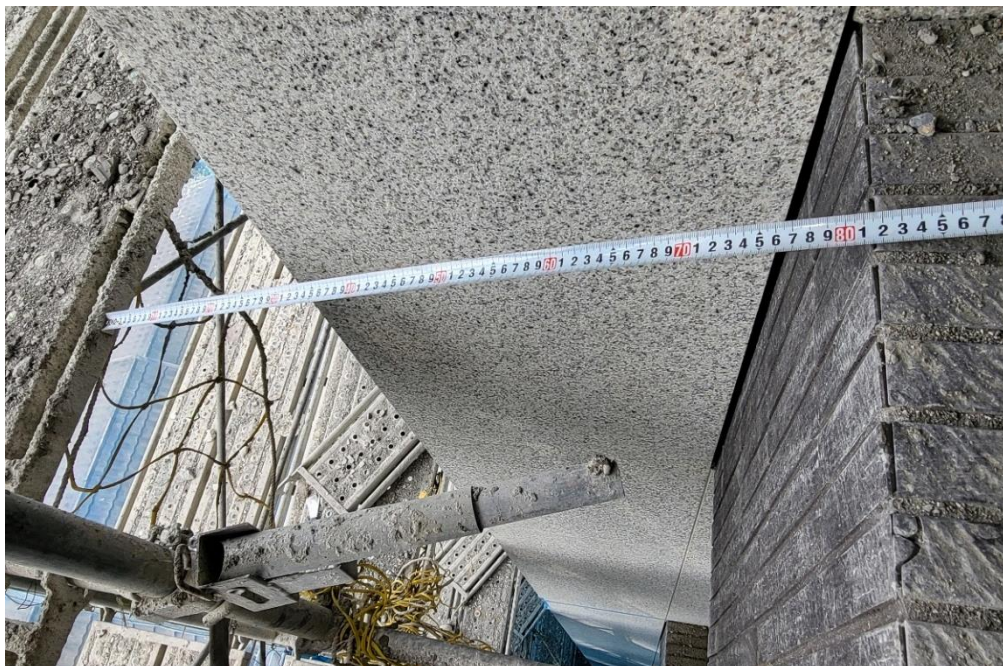
(二)、暉○企業社承攬新建工程之外牆矽利康工程，113年3月4日8時30分，羅罹災者與林員兩人進行外牆石材填縫作業，作業地點在6樓外牆，兩人帶著工具從6樓到6樓半的施工架上進行事前準備作業，其中羅罹災者負責塞泡棉、另1位負責貼膠帶，研判羅罹災者從該施工架上與建築物間開口（長度約80公分、寬度約40公分）墜落，墜落高度約11公尺，安全帽亦於墜落過程中飛落，造成羅罹災者墜落至3樓遮斷板時撞到頭部及胸部。

(1) 勞工於 6 樓施工架從事外牆石材填縫作業，高度 2 公尺以上未設置護欄、護蓋或安全網等防護設備。

開口長度約80公分。

- (二)、雇主對於進入營繕工程工作場所作業人員，應提供適當安全帽，並使其正確戴用。(營造安全衛生設施標準第 11 條之 1 暨職業安全衛生法第 6 條第 1 項第 5 款)。
- (三)、雇主對於高度 2 公尺以上之屋頂、鋼梁、開口部分、階梯、樓梯、坡道、工作臺、擋土牆、擋土支撐、施工構臺、橋梁墩柱及橋梁上部結構、橋臺等場所作業，勞工有遭受墜落危險之虞者，應於該處設置護欄、護蓋或安全網等防護設備。(營造安全衛生設施標準第 19 條第 1 項暨職業安全衛生法第 6 條第 1 項第 5 款)。
- (四)、雇主未設置職業安全衛生業務主管。(職業安全衛生管理辦法第 3 條第 1 項暨職業安全衛生法第 23 條第 1 項)。
- (五)、雇主應依其事業單位之規模、性質，訂定職業安全衛生管理計畫，要求各級主管及負責指揮、監督之有關人員執行；勞工人數在 30 以下之事業單位，得以安全衛生管理執行紀錄或文件代替職業安全衛生管理計畫。(職業安全衛生管理辦法第 12 條之 1 第 1 項暨職業安全衛生法第 23 條第 1 項)。
- (六)、雇主應訂定自動檢查計畫，實施自動檢查。(職業安全衛

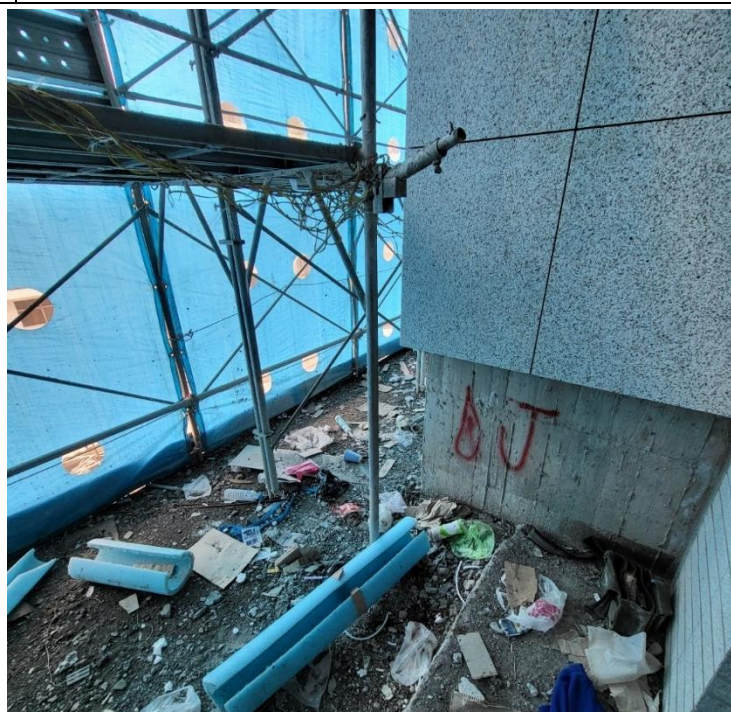
3樓遮斷板處。

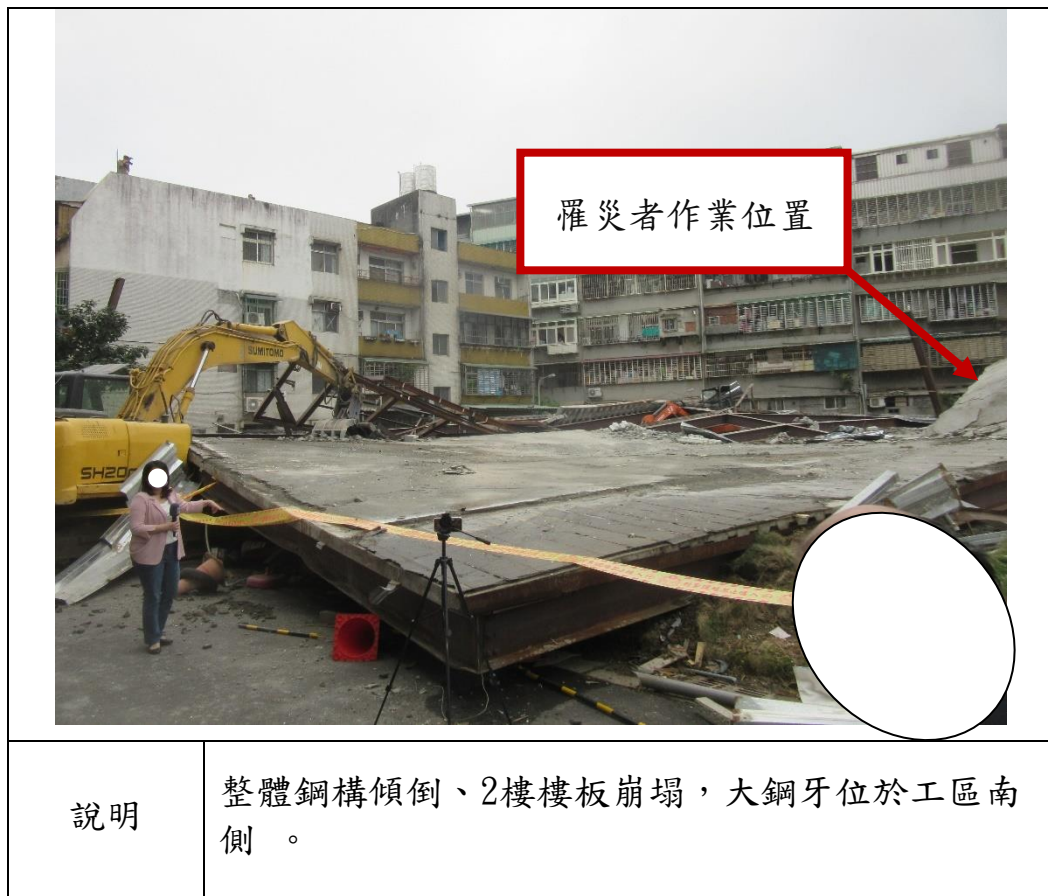
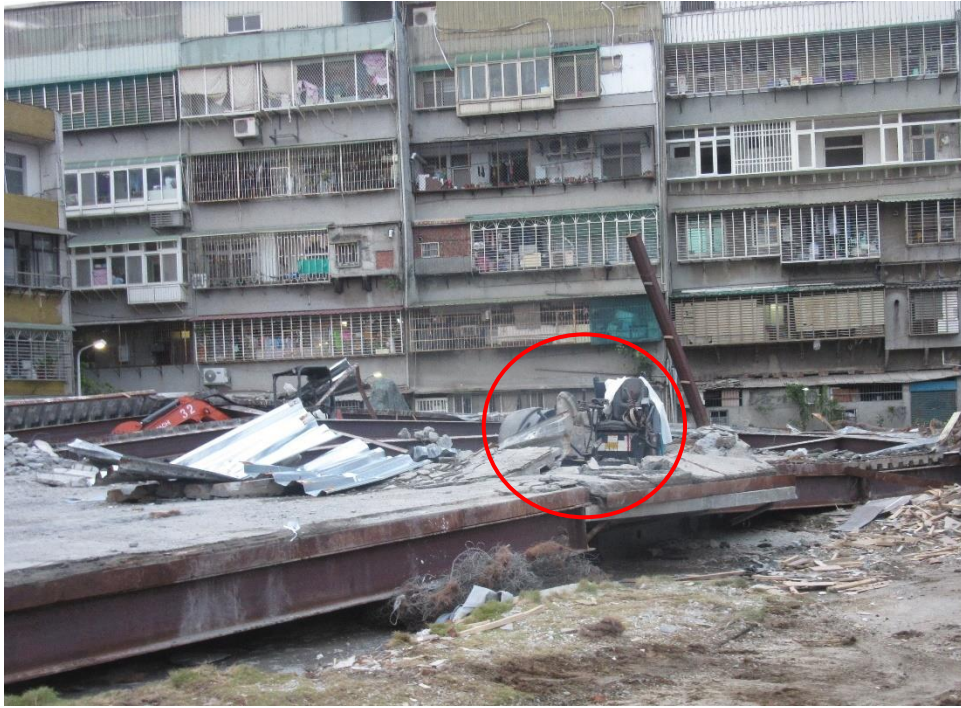
拆除破碎東南側之2樓板混凝土塊，使得鋼骨結構產生晃

動後倒塌，過程中潘罹災者遭倒塌、崩塌2樓板重壓當場

(1) 雇主於拆除中未隨時注意控制鋼骨結構之穩定性。

(2) 雇主對於拆除樓板未採取防止鋼構件突然倒塌之適當措施。

潘罹災者於工區東側操作1輛藍色小型挖土機遭2樓板重壓身亡。

(五)、雇主於拆除構造物時，應依下列規定辦理：四、拆除進行中，隨時注意控制拆除構造物之穩定性。(營造安全衛生設施標準第 157 條第 4 款暨職業安全衛生法第 6 條第 1 項第 5 款)

(六)、雇主對鋼鐵等構造物之拆除，應依下列規定辦理：一、拆除鋼構、鐵構件或鋼筋混凝土構件時，應有防止各該構件突然扭轉、反彈或倒塌等之適當設備或措施。(營造安全衛生設施標準第 163 條第 1 款暨職業安全衛生法第 6 條第 1 項第 5 款)

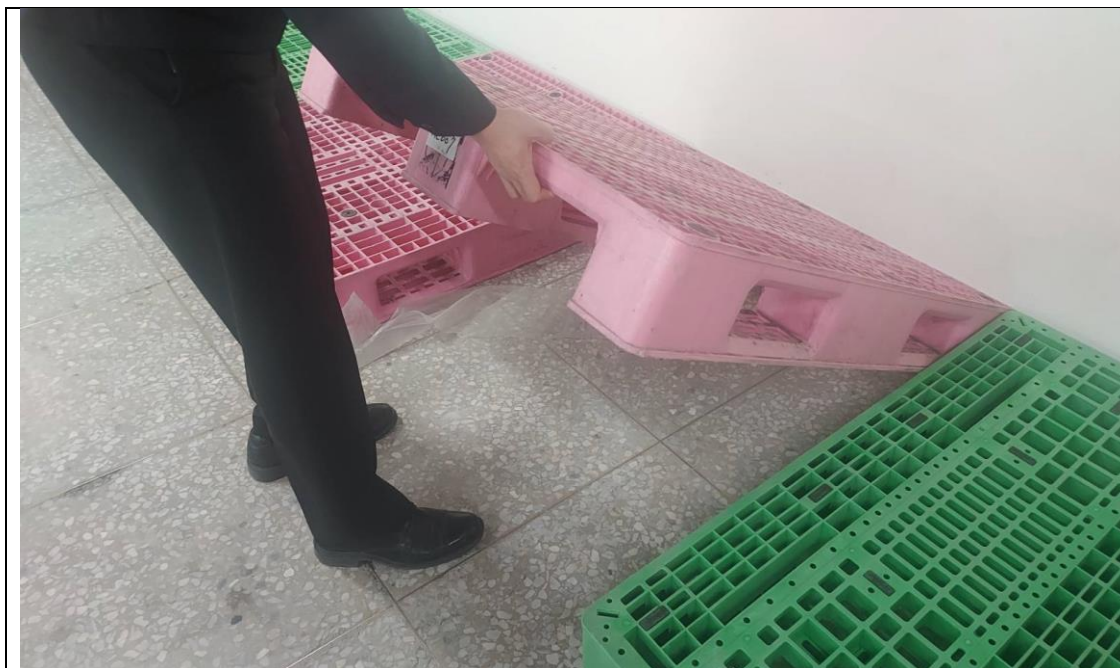
罹災者欲移動棧板，採徒手搬運未使用油壓車，因雙手無

力，致棧板鬆脫，壓傷右腳，送至急診就醫，診斷為右足

(二)、間接原因：以人力進行搬運。

以人力搬運20Kg棧板，鬆脫砸到腳趾。

七、災害防止對策：雇主對於物料之搬運，應儘量利用機械以代替人力，凡四十公斤以上物品，以人力車輛或工具搬運為原則，五百公斤以上物品，以機動車輛或其他機械搬運為宜；運輸路線，應妥善規劃，並作標示。(職業安全衛生設施規則第 155 條暨職業安全衛生法第 6 條第 1 項第 5 款)

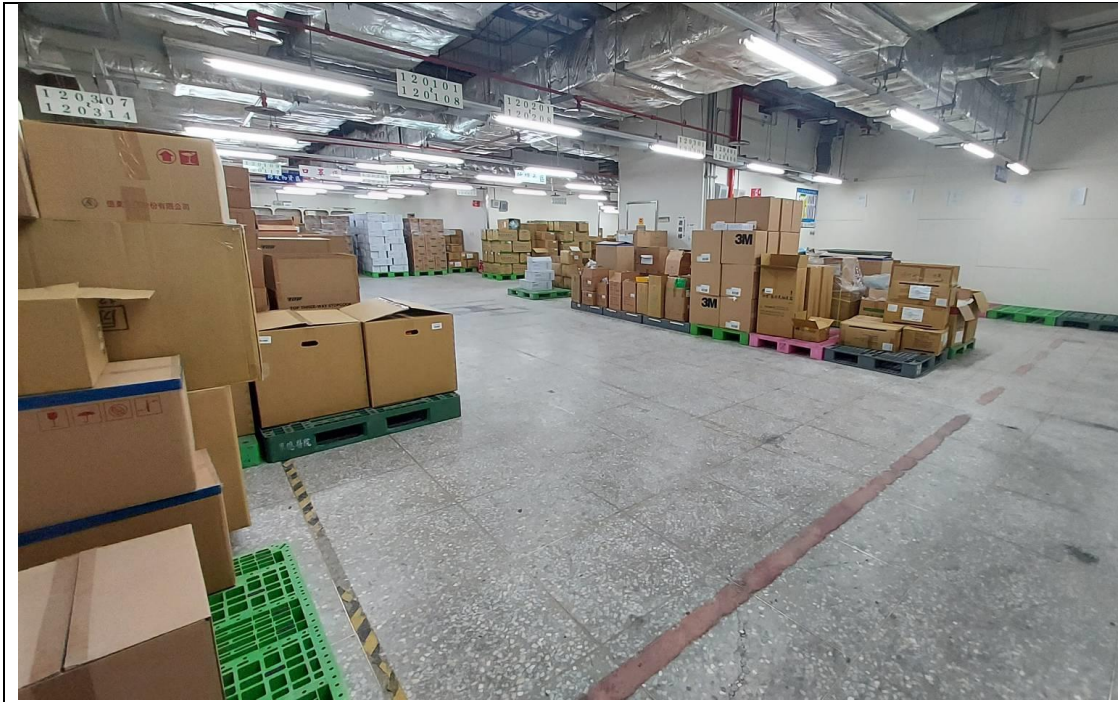
庫房現場實景。

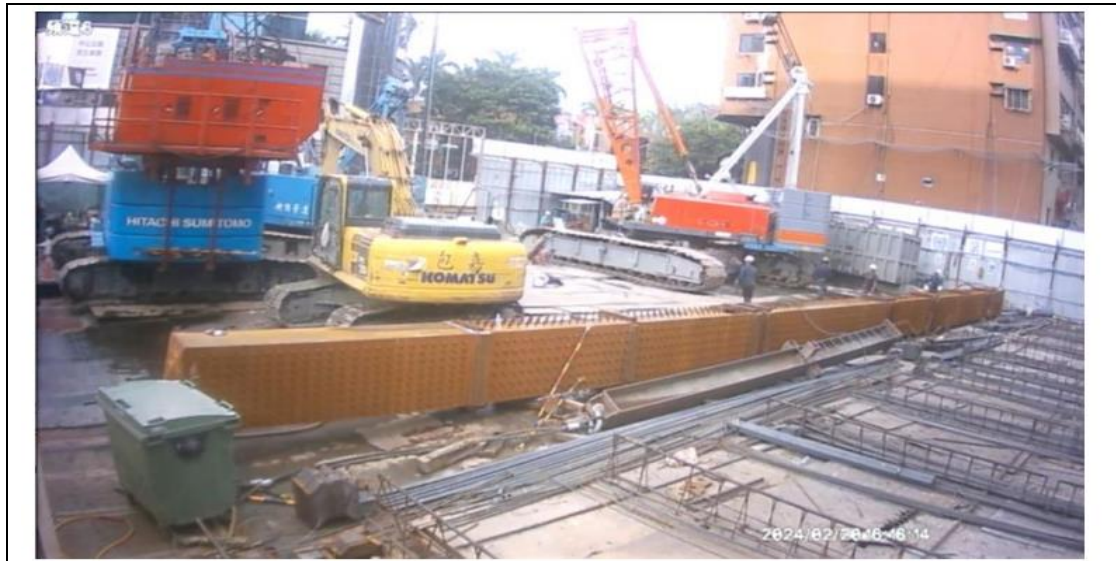
筋籠時，因吊掛方式不正確導致鋼筋籠傾斜，造成鋼筋自

焊點脫落，部分鋼筋散落並擊中呂罹災者。

(二)、間接原因：於使用起重機具從事吊掛作業前，未檢視荷物

罹災者遭飛落之鋼筋集中倒於地面

- (一)、雇主對於使用起重機具從事吊掛作業之勞工，應使其檢視荷物之形狀、大小及材質等特性，以估算荷物重量，或查明其實際重量，並選用適當吊掛用具及採取正確吊掛方法。(起重升降機具安全規則第 63 條第 2 款暨職業安全衛生法第 6 條第 1 項第 5 款)
- (二)、事業單位與承攬人、再承攬人分別僱用勞工共同作業時，為防止職業災害，原事業單位應採取下列必要措施：二、工作之連繫與調整。三、工作場所之巡視。(職業安全衛生法第 27 條第 1 項第 2、3 款)

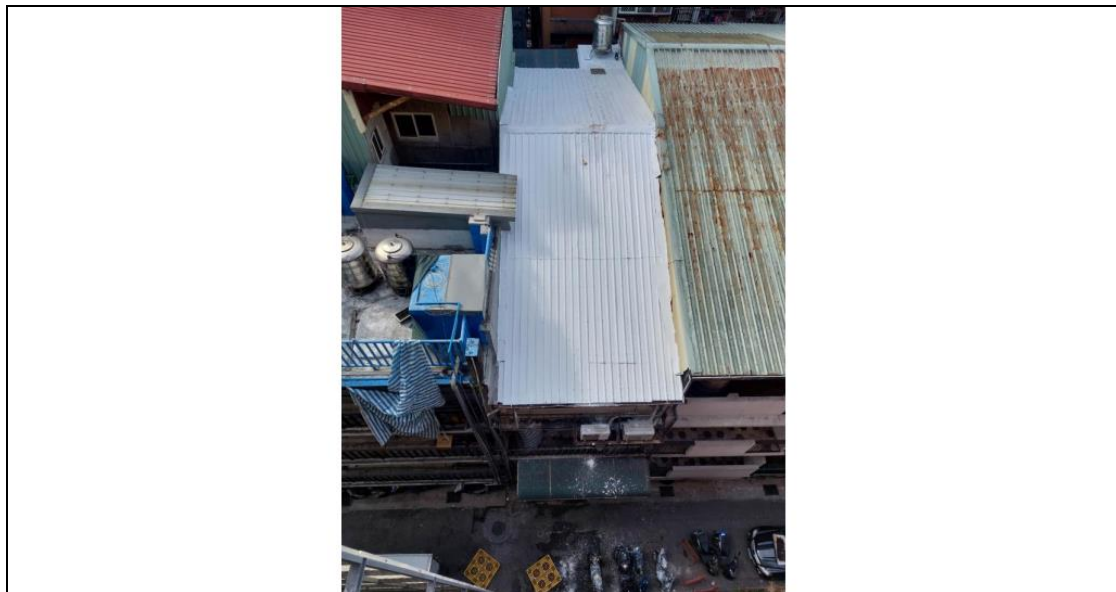
(二)、吳罹災者於4樓屋頂板從事防水作業，作業時未使用安全帶，且現場無其他防護措施，導致作業時罹災者自4樓屋頂板墜落1樓地面（墜落高度約12公尺），造成其雙手手臂骨折受傷。

1. 因屋頂斜度、屋面性質或天候等因素，致勞工有墜落、

滾落之虞者，未採取適當安全措施，並於易踏穿材料構築之屋頂作業時，未先規劃安全通道，於屋架上設置適當強度，且寬度在 30 公分以上之踏板，未於下方適當範圍裝設堅固格柵或安全網等防墜設施。

從事屋頂防水作業時，未採取適當安全措施。

- (一)、工程之施工者，應於施工規劃階段實施風險評估，致力防止此等物件於使用或工程施工時，發生職業災害。(職業安全衛生法第 5 條第 2 項)
- (二)、使勞工於屋頂從事作業時，應指派專人督導，並因屋頂斜度、屋面性質或天候等因素，致勞工有墜落、滾落之虞者，應採取適當安全措施，並於易踏穿材料構築之屋頂作業時，應先規劃安全通道，於屋架上設置適當強度，且寬度在 30 公分以上之踏板，並於下方適當範圍裝設堅固格柵或安全網等防墜設施。(營造安全衛生設施標準第 18 條第 1 項第 1、3 款暨職業安全衛生法第 6 條第 1 項)
- (三)、於易踏穿材料構築屋頂作業時，雇主應指派屋頂作業主管於現場辦理相關事項。(營造安全衛生設施標準第 18 條第 2 項暨職業安全衛生法第 6 條第 1 項)
- (四)、雇主應依規模置職業安全衛生業務主管。(職業安全衛生管理辦法第 3 條第 1 項暨職業安全衛生法第 23 條第 1 項)。
- (五)、雇主應依其事業單位之規模、性質，訂定職業安全衛生管

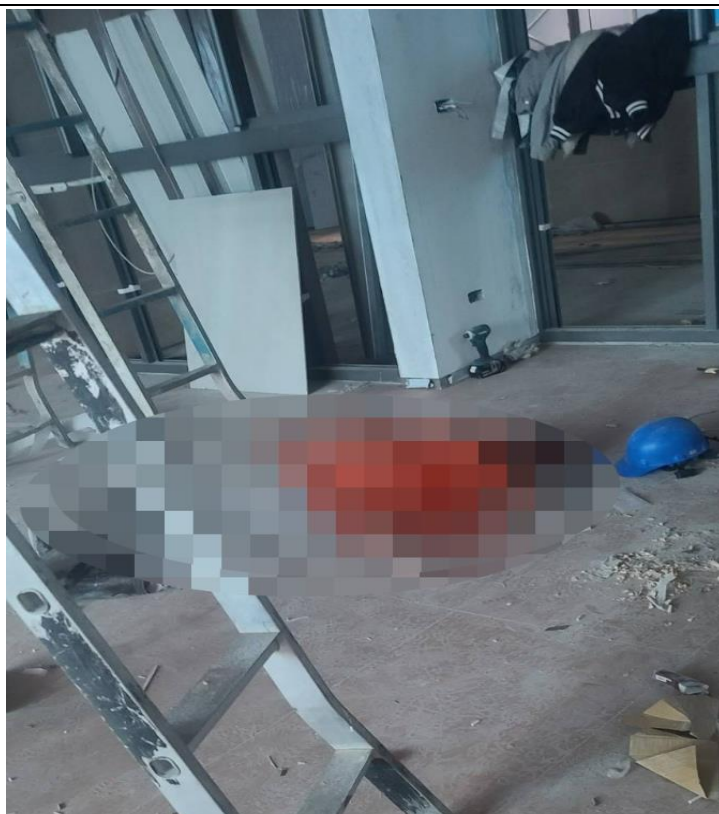
（二）、李罹災者擔任水電工從事風管安裝作業，於工區之合梯上從事風管鎖固作業（作業高度 3 公尺），未架設施工架或工作台而墜落，導致右側頭部受傷。

（二）、間接原因：雇主對於在高度 2 公尺以上之處所進行作業，勞工有墜落之虞者，未以架設施工架或其他方法設置工作台。

罹災者於合梯上從事風管鎖固作業(作業高度3公尺)，未架設施工架或工作台而墜落受傷。

- (一)、機械、設備、器具、原料、材料等物件之設計、製造或輸入者及工程之設計或施工者，應於設計、製造、輸入或施工規劃階段實施風險評估，致力防止此等物件於使用或工程施工時，發生職業災害。(職業安全衛生法第 5 條第 2 項)。
- (二)、雇主對於在高度 2 公尺以上之處所進行作業，勞工有墜落之虞者，應以架設施工架或其他方法設置工作台。但工作台之邊緣及開口部分等，不在此限。(職業安全衛生設施規則第 225 條暨職業安全衛生法第 6 條第 1 項第 5 款)。
- (三)、雇主應依規模置職業安全衛生業務主管。(職業安全衛生管理辦法第 3 條第 1 項暨職業安全衛生法第 23 條第 1 項)。
- (四)、雇主應依其事業單位之規模、性質，訂定職業安全衛生管理計畫，要求各級主管及負責指揮、監督之有關人員執行；勞工人數在 30 人以下之事業單位，得以安全衛生管理執行紀錄或文件代替職業安全衛生管理計畫。(職業安全衛生管理辦法第 12 條之 1 第 1 項暨職業安全衛生法第 23 條)

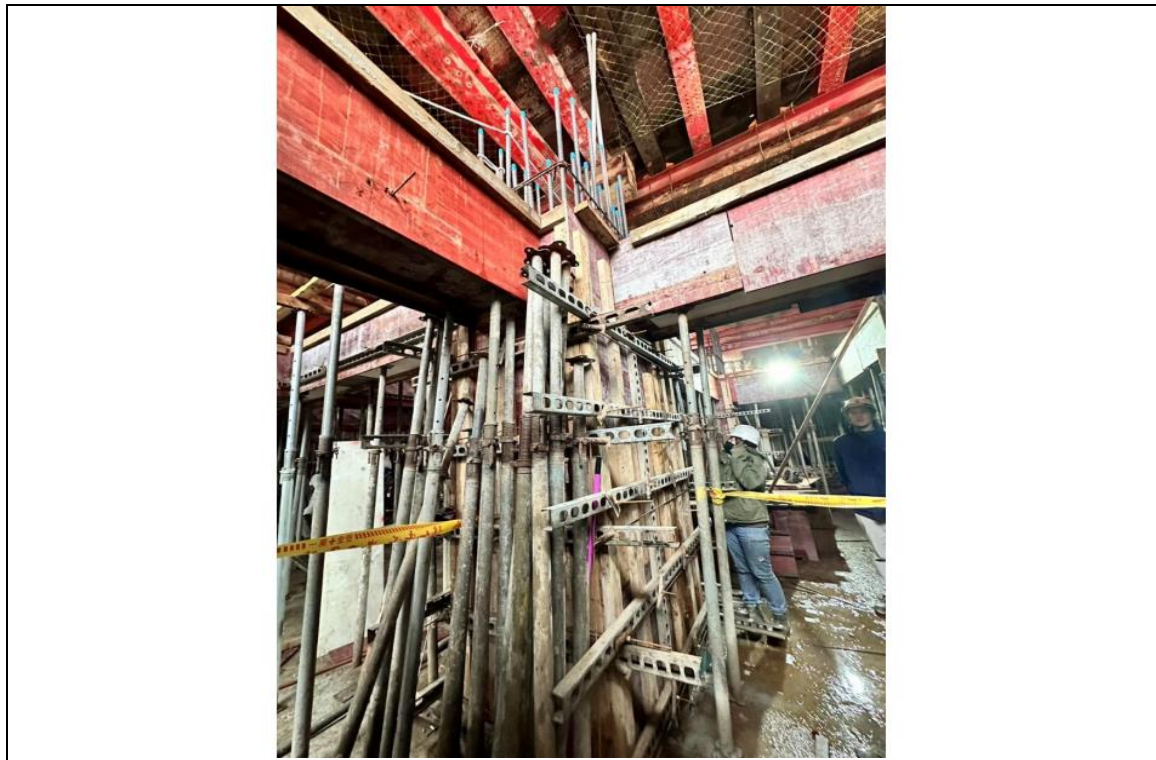
（1）僱用勞工於地下 1 樓梁板場所從事梁模組立等作業，未採取使勞工使用安全帶等防止墜落措施。

罹災者從事梁模組立工作時，站立於梁底，欲跨至另一向梁時，不慎踩空，導致墜落至地面(高度約3公尺)

- (一)、機械、設備、器具、原料、材料等物件之設計、製造或輸入者及工程之設計或施工者，應於設計、製造、輸入或施工規劃階段實施風險評估，致力防止此等物件於使用或工程施工時，發生職業災害。(職業安全衛生法第 5 條第 2 項)。
- (二)、設置前項設備有困難，或因作業之需要臨時將護欄、護蓋或安全網等防護設備開啟或拆除者，應採取使勞工使用安全帶等防止墜落措施。但其設置困難之原因消失後，應依前項規定辦理。(營造安全衛生設施標準第 19 條第 2 項暨職業安全衛生法第 6 條第 1 項)。
- (三)、對於模板支撐組配、拆除作業，應指派模板支撐作業主管於作業現場辦理規定事項。(營造安全衛生設施標準第 133 條第 1 項暨職業安全衛生法第 6 條第 1 項)。
- (四)、第 2 條所定事業之雇主應依附表二之規模，置職業安全衛生業務主管及管理人員。(職業安全衛生管理辦法第 3 條第 1 項暨職業安全衛生法第 23 條第 1 項)。
- (五)、雇主應依其事業單位之規模、性質，訂定職業安全衛生管

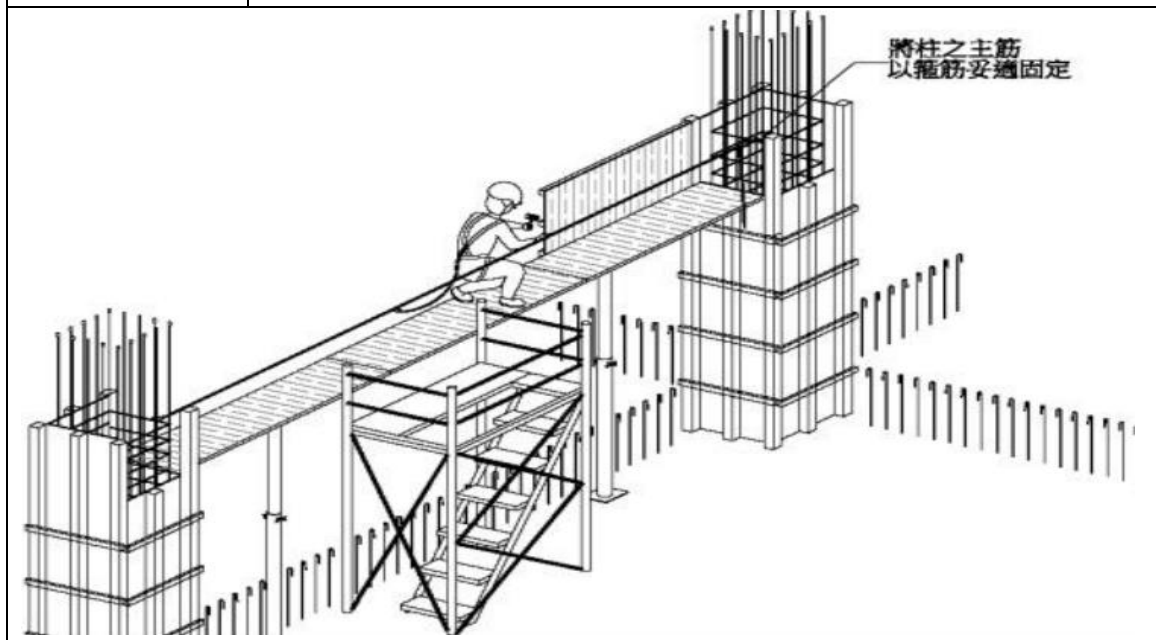
梁測模組立相關圖說

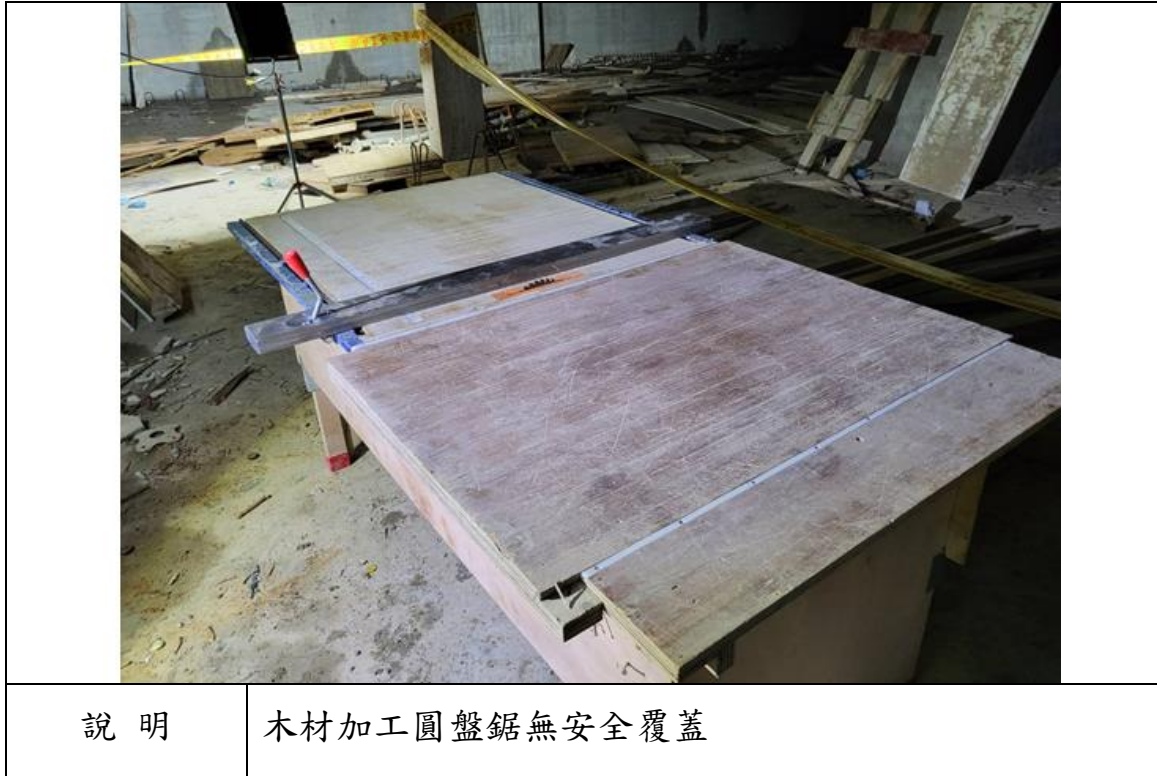
(二)、劉罹災者於地下 3 樓從事模板切割作業時，手套遭該圓盤鋸捲入，造成左手大拇指、食指斷裂及中指撕裂傷。

1. 雇主對於木材加工用圓盤鋸，未使其具安全構造，並依機械設備器具安全標準之規定辦理。

2. 雇主對於鑽孔機、截角機等旋轉刀具作業，勞工手指有觸及之虞者，未明確告知及標示勞工不得使用手套，並使勞工確實遵守。

- (一)、機械、設備、器具、原料、材料等物件之設計、製造或輸入者及工程之設計或施工者，應於設計、製造、輸入或施工規劃階段實施風險評估，致力防止此等物件於使用或工程施工時，發生職業災害（職業安全衛生法第 5 條第 2 項）。
- (二)、雇主對於下列機械、設備或器具，應使其具安全構造，並依機械設備器具安全標準之規定辦理：木材加工用圓盤鋸。（職業安全衛生設施規則第 41 條第 1 項第 3 款暨職業安全衛生法第 6 條第 1 項）。
- (三)、雇主對於鑽孔機、截角機等旋轉刀具作業，勞工手指有觸及之虞者，未明確告知及標示勞工不得使用手套，並使勞工確實遵守。（職業安全衛生設施規則第 56 條暨職業安全衛生法第 6 條第 1 項）。
- (四)、雇主應依其事業單位之規模、性質，訂定職業安全衛生管理計畫，要求各級主管及負責指揮、監督之有關人員執行。（職業安全衛生管理辦法第 12 條之 1 第 1 項暨職業安

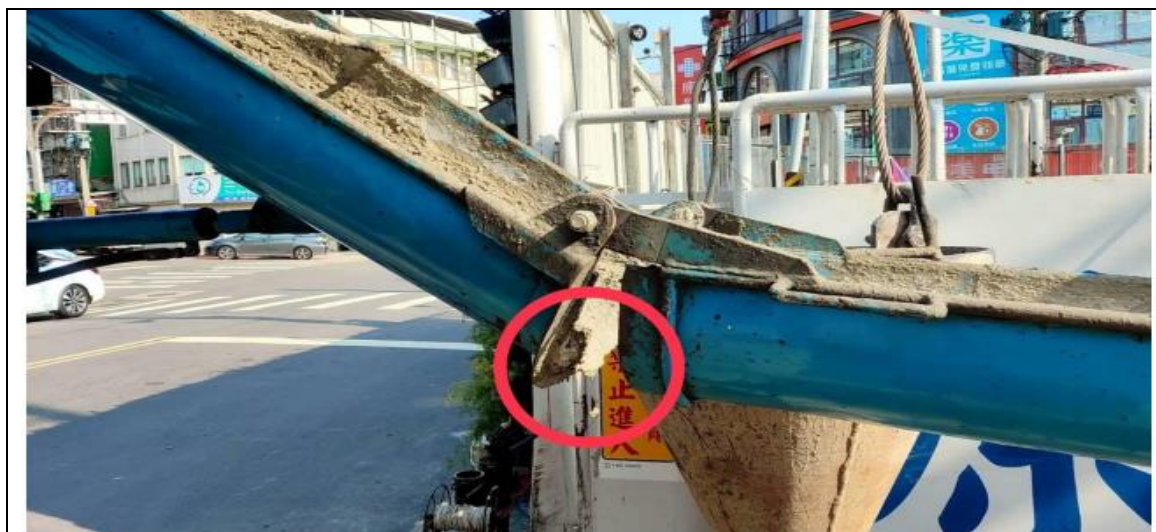
（二）、間接原因：雇主對於車輛系營建機械（預拌混凝土車）附

屬裝置（洩料斗）之安裝等作業時，未就該作業指定專人

說明	蔡罹災者與吳○○因未確認洩料斗是否已完全收回，造成洩料斗再度落下而夾斷蔡罹災者右手大拇指第一節
----	---

- (一)、雇主對於車輛系營建機械之修理或附屬裝置之安裝、拆卸等作業時，應就該作業指定專人負責下列措施：一、決定作業順序並指揮作業。(職業安全衛生設施規第 121 條第 1 款暨職業安全衛生法第 6 條第 1 項第 1 款)。
- (二)、雇主應依規模置職業安全衛生業務主管。(職業安全衛生管理辦法第 3 條第 1 項暨職業安全衛生法第 23 條第 1 項)。
- (三)、雇主應依其事業單位之規模、性質，訂定職業安全衛生管理計畫，要求各級主管及負責指揮、監督之有關人員執行；勞工人數在 30 人以下之事業單位，得以安全衛生管理執行紀錄或文件代替職業安全衛生管理計畫。(職業安全衛生管理辦法第 12 條之 1 第 1 項暨職業安全衛生法第 23 條第 1 項)。
- (四)、雇主使勞工從事連續壁工程作業，應使該勞工就其作業有關事項實施檢點。(職業安全衛生管理辦法第 67 條第 11 款暨職業安全衛生法第 23 條第 1 項)。
- (五)、承攬人就其承攬之全部或一部分交付再承攬時，承攬人亦

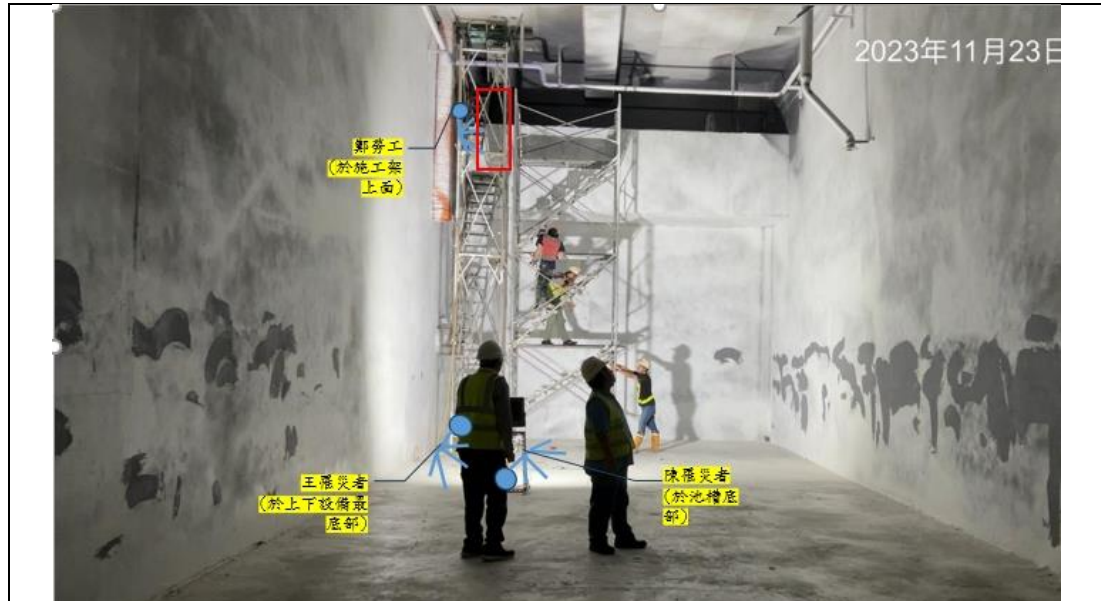
(二)、民國 112 年 11 月 24 日 18 時 30 分許，再承攬人勞工陳罹災者與同事徐員著防毒面具以施工架為上下設備進入池槽（高度 7 公尺）進行防水噴料。事發當時通風設備已開啟、進入池槽前及作業中均未進行有害氣體濃度測定，約 19 時 30 分許，陳罹災者表示頭暈、疑似無方向感，徐員抱著陳罹災者往上走，呼叫於池槽上方備料之三次承攬人勞工王罹災者、鄭員，四人於施工架上相遇，因陳罹災者腳卡住施工架（距池槽地面約 5.1 公尺），無法繼續往上，徐員爬

(1)使勞工於局限空間進行有機溶劑作業未實施有效通風換氣。

(2)使勞工於局限空間從事有機溶劑之有害物作業，作業前及作業期間未連續確認有害物質濃度。

說 明	事發現場罹災者位置圖說。
-----	--------------

(三)、雇主使勞工於局限空間從事作業，有缺氧空氣、危害物質致危害勞工之虞者，應置備測定儀器；於作業前確認氧氣及危害物質濃度，並於作業期間採取連續確認之措施。(職業安全衛生設施規則第 29 條之 4 暨職業安全衛生法第 6 條第 1 項第 7 款)

- (六)、雇主使勞工於下列規定之作業場所作業，應依下列規定，設置必要之控制設備：二、於室內作業場所或儲槽等之作業場所，從事有關第二種有機溶劑或其混存物之作業，應於各該作業場所設置密閉設備、局部排氣裝置或整體換氣裝置。(有機溶劑中毒預防規則第 6 條第 1 項第 2 款暨職業安全衛生法第 6 條第 1 項第 7 款)
- (七)、雇主使勞工從事有機溶劑作業時，應指定現場主管擔任有機溶劑作業主管，從事監督作業。(有機溶劑中毒預防規則第 19 條暨職業安全衛生法第 6 條第 1 項第 7 款)
- (八)、雇主應依規定訂定自動檢查計畫，實施自動檢查。(職業安全衛生管理辦法第 79 條暨職業安全衛生法第 23 條第 1 項)
- (九)、承攬人就其承攬之全部或一部分交付再承攬時，承攬人亦應依前項規定告知再承攬人。(職業安全衛生法第 26 條第 2 項)
- (十)、雇主對新僱勞工或在職勞工於變更工作前，應使其接受適

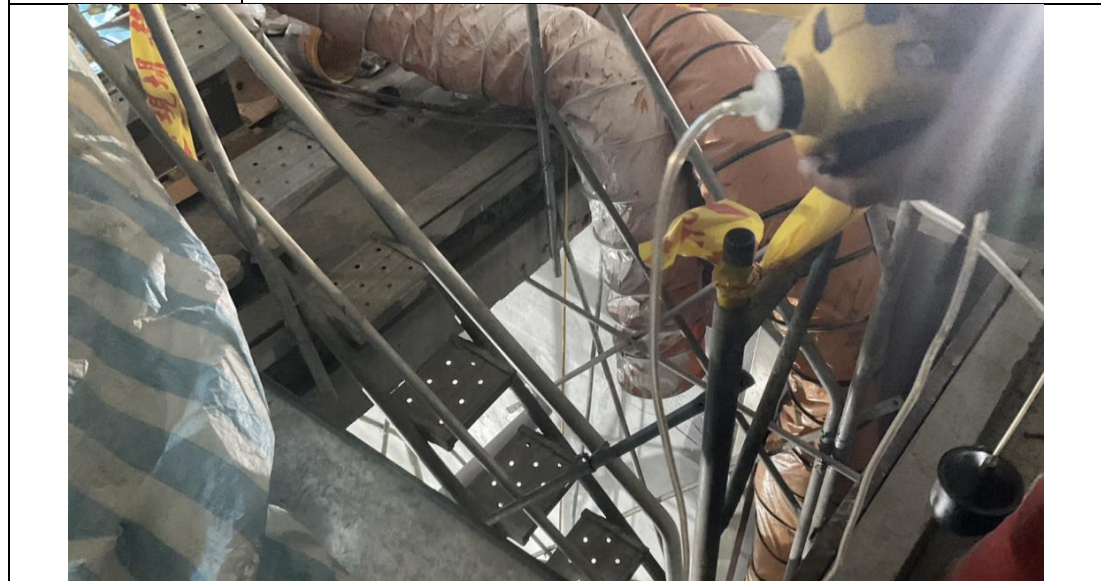
說 明	池槽 (局限空間作業) 入口。
-----	-----------------
